OPINNÄYTETYÖ - AMMATTIKORKEAKOULUTUTKINTO  
TEKNIIKAN JA LIIKENTEEN ALA

# KESÄASUNNON KUNTOARVIO, ALAPOHJAN KUNTOTUTKIMUS JA KORJAUSSUUNNITELMA

TEKIJÄ/T: Ilari Tolvanen

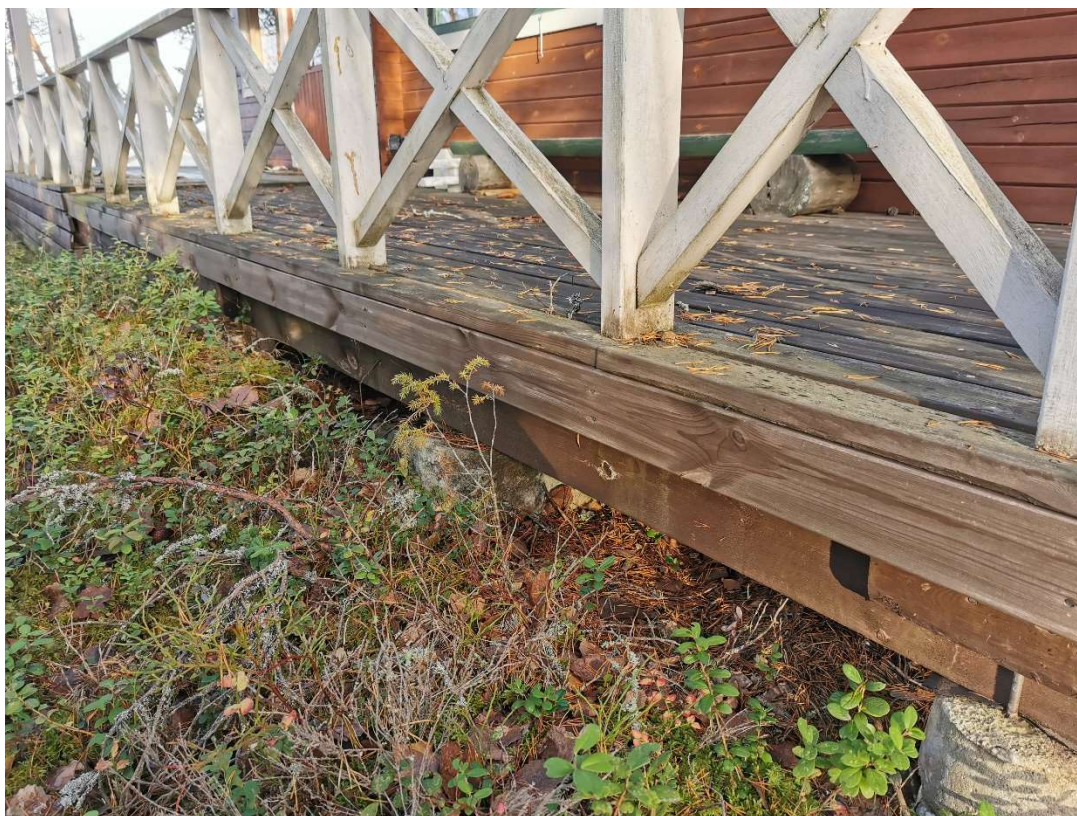
Kuva 4. Terassi ja kaide (Ilari Tolvanen 2020-11-1)

Rakennuksen päätyä ja sivustaa kiertää terassi. Terassi on rakennettu samanlaisten pilarianturoiden varaan kuin itse mökkikin. Rakenteellisesti terassi on hyvässä kunnossa. Sen perustukset ovat hiushalkeilua lukuun ottamatta hyvässä kunnossa. Terassin puurakenteet ovat säilyneet hyvin eikä kantavissa puurakenteissa ollut havaittavissa lahoa. Terassin terassilaudoitukset notkuu johtuen liian suuresta koolausvälistä ja terassilaudan paksuudesta. Laudoitus ja terassin kaiteet ovat ajan saatossa päässeet likaantumaan ja pinnoitus on päässyt rapistumaan. (kuva 4.)

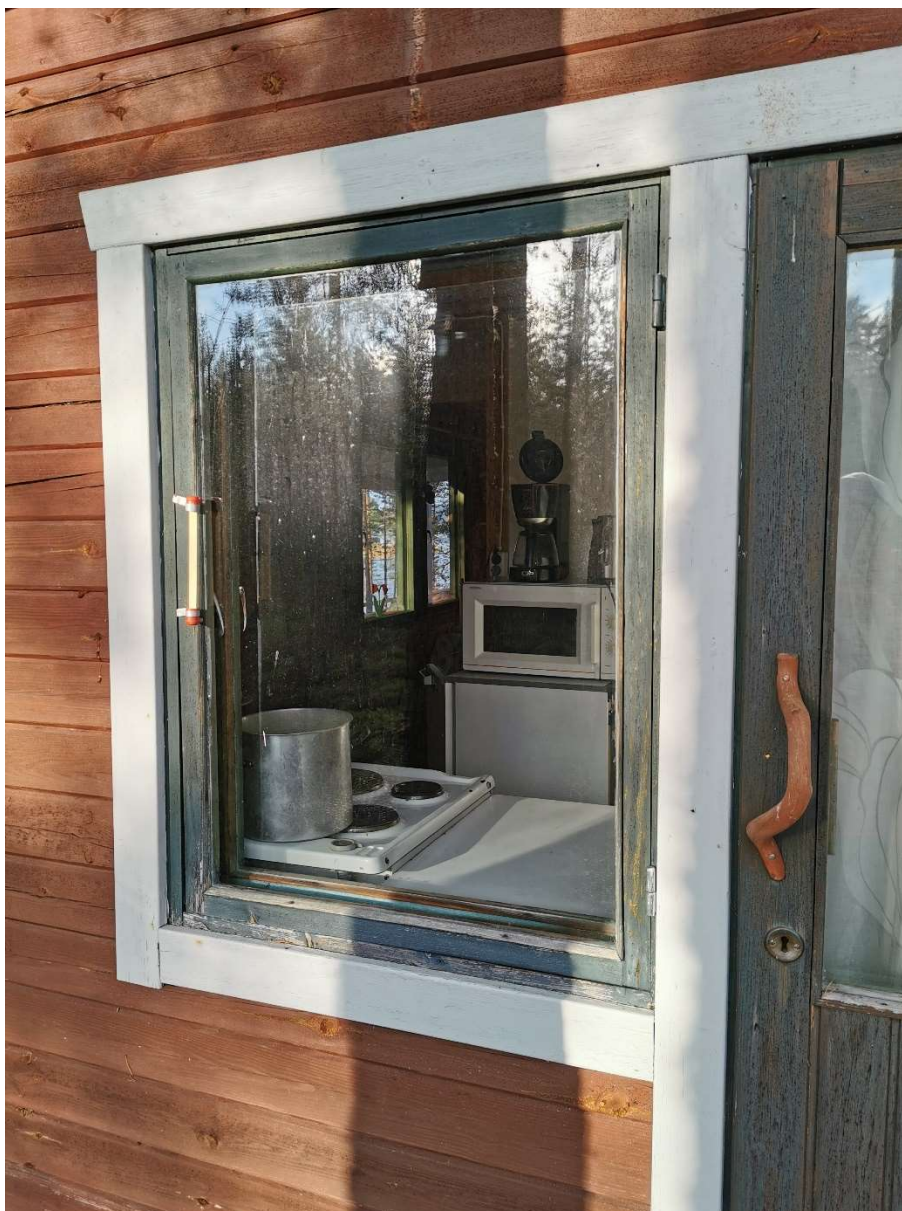
Kuva 5. Eteläpäädyn ikkuna (Ilari Tolvanen 2020-11-1)

Kaksilasiset ikkunat ovat puitteiltaan säilyneet lahoamatta, mutta maalipinta on päässyt rapistumaan sekä ulko- että sisäpuolelta. (kuva 5.) Energiatohokkuus vanhoissa ikkunoissa on huono verrattuna nykyikkunoihin, mutta kesäaunossa se ei ole ongelmallinen tekijä. Muutamissa kohdissa ikkunanpenkipelti on tehty kahdesta erillisestä pellistä limittäin. Tämä saattaa aiheuttaa mahdollisen vuoto kohdan rakenteeseen. Limitys olisi syytä ainakin tarkistaa. Pellitys ei myöskään nouse tarpeeksi paljon smyygilaudoituksen taakse vaan pellin pökkauksen ja laudan väliin jää rako. Tämäkin voi toimia mahdollisena vuotokohtana rakenteeseen ja aiheuttaa vahinkoa.

Uusien ikkunoiden puitteiden maalit on myös päässyt halkeilemaan, tosin vain ulkopuolelta. Samaa ongelmaa on havaittavissa pellityksen kanssa kuin vanhempien ikkunoiden kanssa. Tässä tapauksessa ongelma on tosin akuutimpi, koska uudenpuolen seinärakenne on paljon herkempi kosteusvauriolle kuin hirsirakenne.

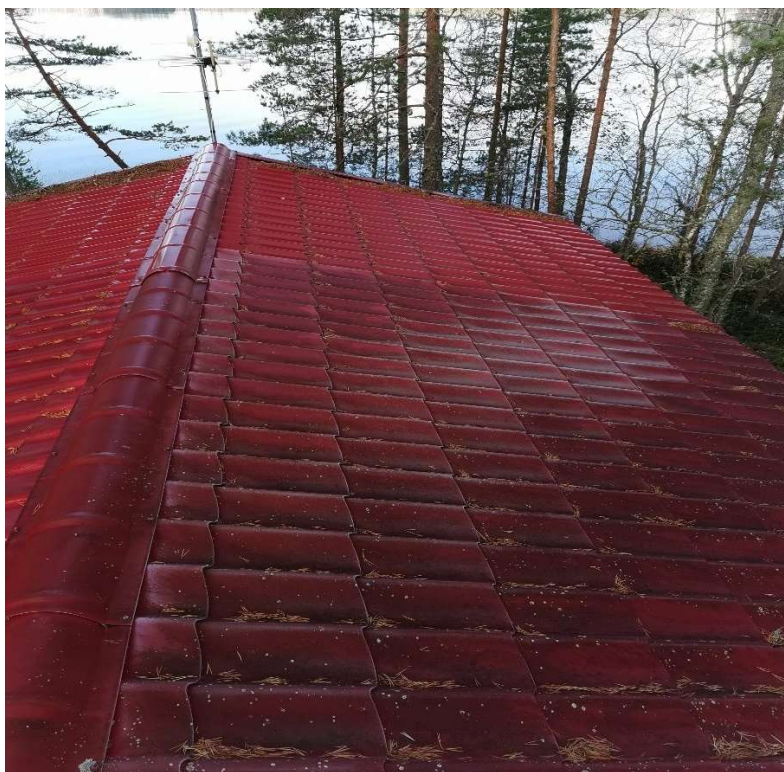
Kuva 6. Vesikatto (Ilari Tolvanen 2020-11-1)

Kohteen vesikaton pellitykset on uusittu vuonna 2000. Vesikatto on kunnoltaan vielä hyvä. (kuva 6.) Peltien pinnoite on vielä hyvässä kunnossa, myös räystäillä. Pellitykset ovat ainoastaan päässeet liikutumaan. Reunapellitykset ja harjapelti olivat tiiviisti paikallaan eikä otsalaudoitus ollut päässyt lahoamaan. Ruuveja ei ole päässyt pakenemaan ylös eikä ruuveja näyttänyt puuttuvan, joten turhia vuotokohtia katolla ei tämän takia ollut. Katto ei ollut päässyt painumaan, vaikka on kovin loiva ja talvella lumikuorma on saattanut päästä nousemaan suureksikin.

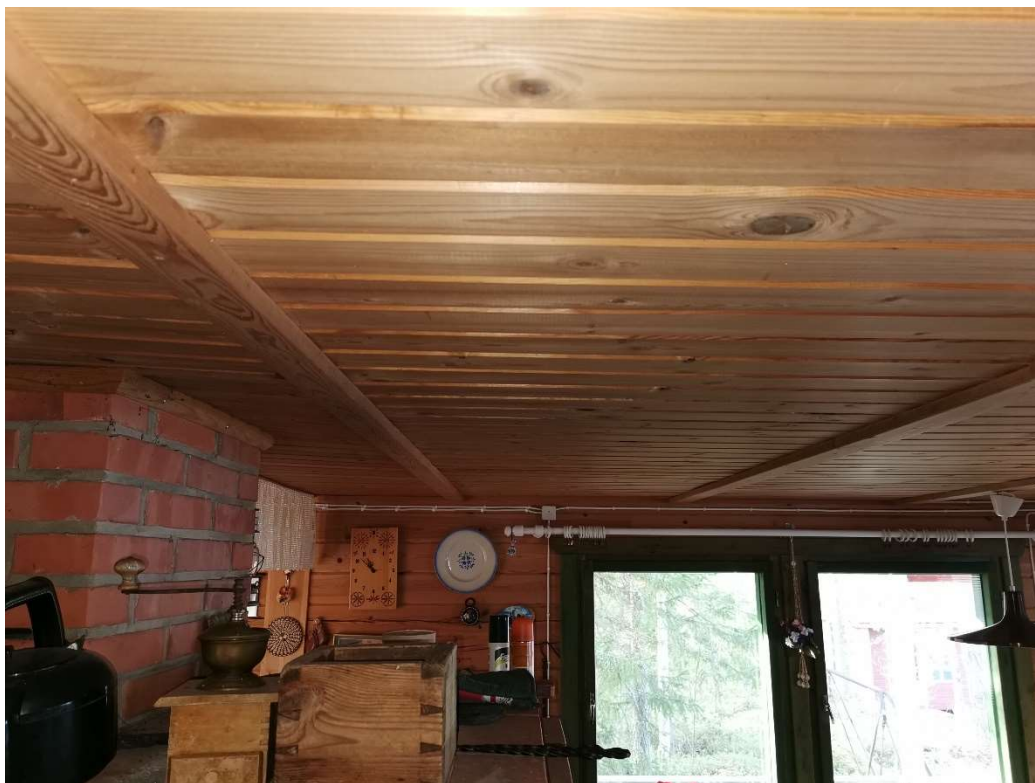
Kuva 7. Sisäkatto (Ilari Tolvanen 2020-11-1)

Sisäkatto on paneeliverhoutu kauttaaltaan. Alkuperäinen, vuonna 1976 tehty sisäkatto on päässyt takan edustalla painumaan sisäänpäin. (kuva 7.) Tämä voi johtua siitä, että ajansaatossa naulaus on päässyt luistamaan. Muutamissa kohdissa paneelaus on heikosti kiinni, mutta jatkoksien kohdalle asennettu peitelista pitää ne vielä katossa. Katossa näkyy sen ikä ja puu on iän myötä päässyt kellastumaan. Minkäänlaisia kosteusvaurioita ei katossa ole havaittavissa. Ei sisäpuolisen kosteusrasituksen eikä yläpohjan kautta tulevan kosteusrasituksen.

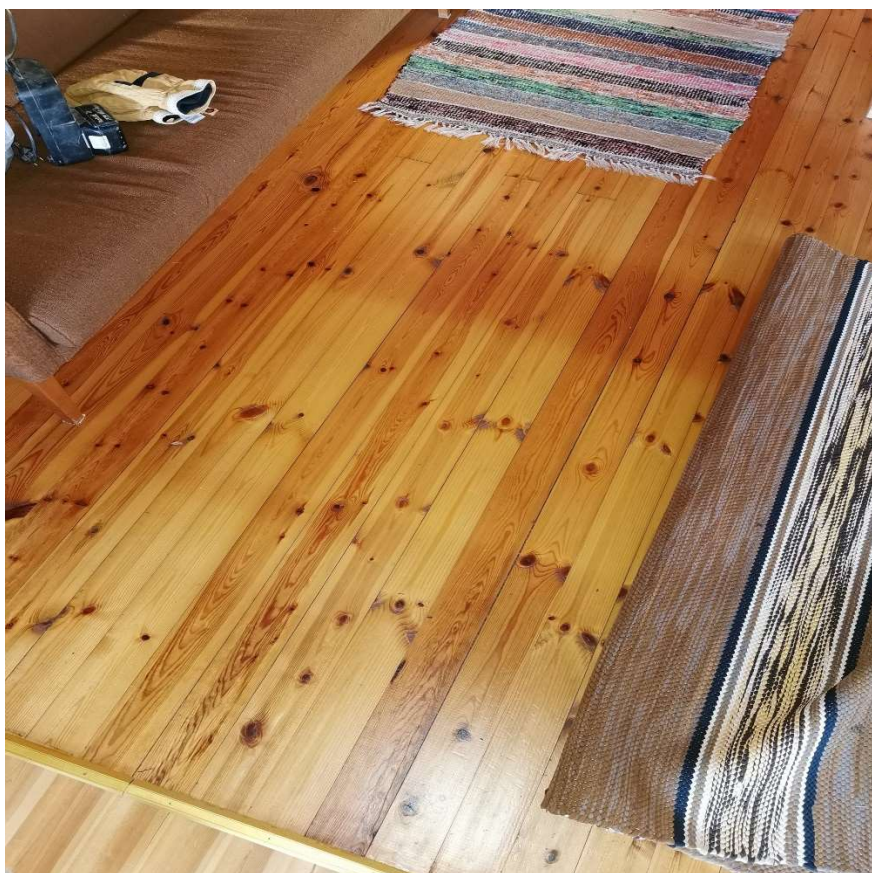
Kuva 8. Lattiat (Ilari Tolvanen 2020-11-1)

Lattialaudoissa on vanhalla puolella havaittavissa iän ja käytön tuomaa kulumaa, joskin kunto on siitä huolimatta varsin hyvä. (kuva 8.) Lattia ei narise, mutta se antaa muutamassa kohdassa hiukan periksi eli painuu astuttaessa. Tämä on kuitenkin hyvin vähäistä eikä vaikuta rakenteelliselta heikkenemiseltä.

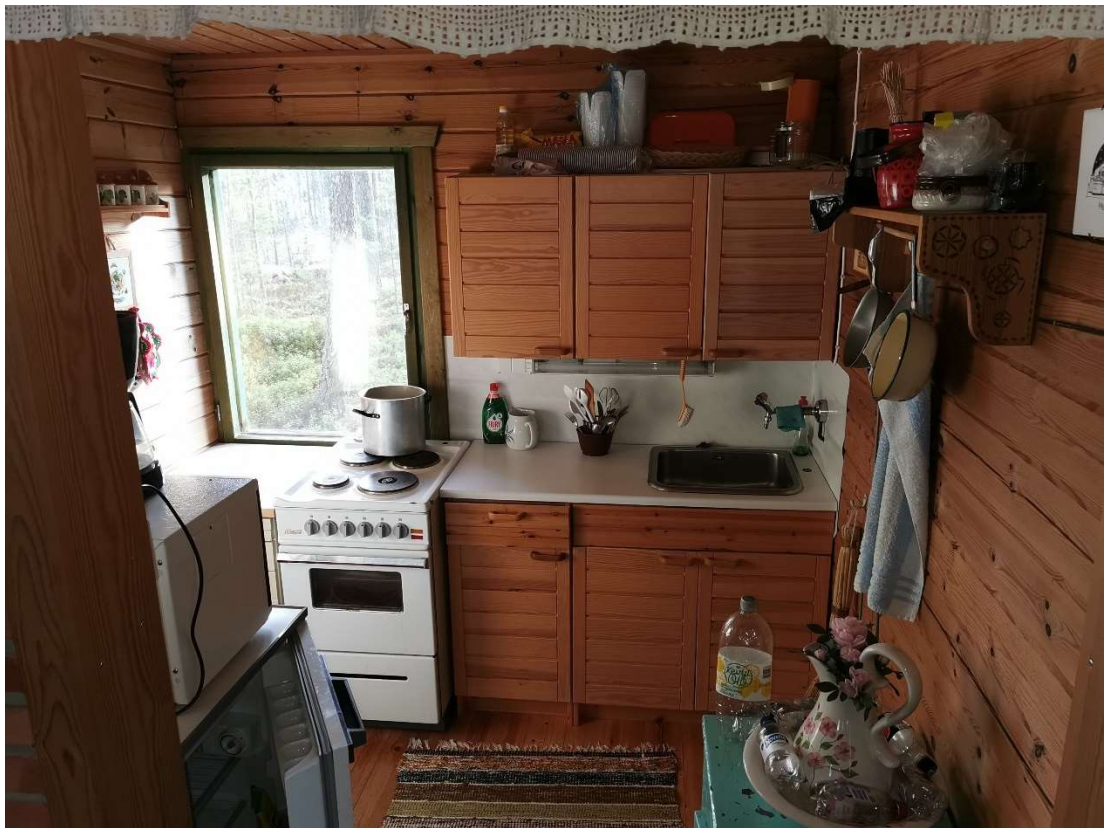
Kuva 9. Kalusteet ja laitteet. (Ilari Tolvanen 2020-11-1)

Kiintokalusteita keittiökaapistojen lisäksi kesäasunnossa on vain yksi vaatekaappi. Kunnoltaan se on kohtalainen. Keittiön kaapistot ja tasot alkavat olla käyttöiän päässä. Keittiön työtason ja seinän välissä on rako, mikä aiheuttaa esimerkiksi tiskatessa kosteusrasitusta ulkoseinän sisäpinnoille. Pesualtaan ja tason väli on tiivis, eikä kosteutta ole päässyt sitä kautta turvottamaan tasoa tai kaapistoa. Keittiön laitteet ovat käyttöiän päässä eikä liedенlevyt lämpene kunnolla ja jääkaappi on tehoton, etenkin pakaste on erittäin tehoton. (kuva 9.)
