Restaurering av brygga och butikshus i skärgårdsmiljö

Examensarbete för byggmästare (YH)-examen

Titel: Restaurering av brygga och butikshus i skärgårdsmiljö

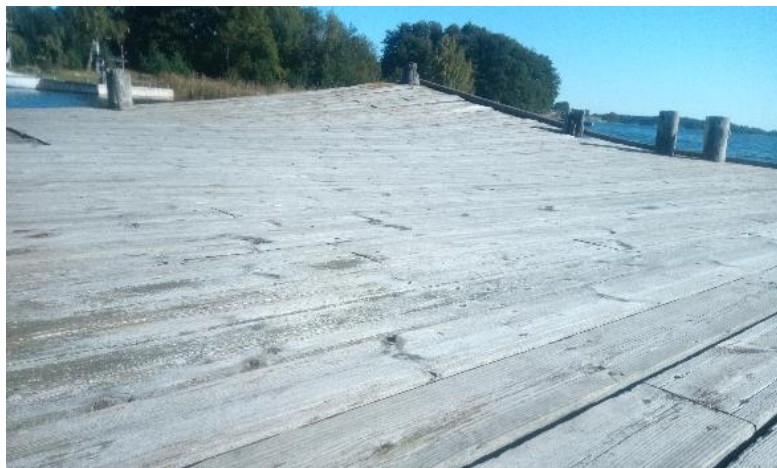
Figur 2. Exempel på höjdskillnader, Bilden är tagen på det högsta höjdskillnaden.

Problem som har uppstått nu är bland annat grova höjdskillnader i bryggan som har kommit under de vinterhalvår när tjocka isar har gripit tag om bryggans pålar och sakta börjat dra upp dem från botten (se figur 2).

Det som kan göras för att få bryggan funktionsduglig snabbt är att trycka ner nya pålar i botten bredvid de gamla pålarna och fästa dem i spången och med det få bort höjd skillnaderna i bryggan men då kommer det uppstå samma problem som i nuläget om några år om det blir isrika vintrar.

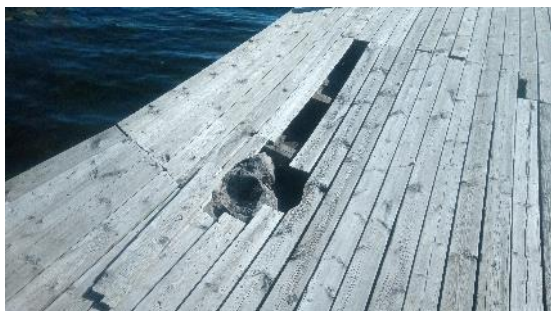
Brolocket som är utav tryckimpregnerat virke har börjat vittra sönder under åren av väderpåfrestning samt slitage av normal användning vilket har lett till att båt-gäster har stigit igenom locket som inte har klara av vikt påfrestningen (se figur 3 och 4).

Figur 4. Hål i locket vid början av bryggan

Locket på bryggan är nödvändigt att byta ut så snabbt som möjligt och i sin helhet för att försäkra att man kan vistas säkert på bryggan. Det kommer behövas 215 m² plankor för att byta ut hela locket. Efter att locket är borta är det lättare att bestämma vilka andra byggnadsdelar som behöver underhåll. Locket fästs med rostfria skruvar.

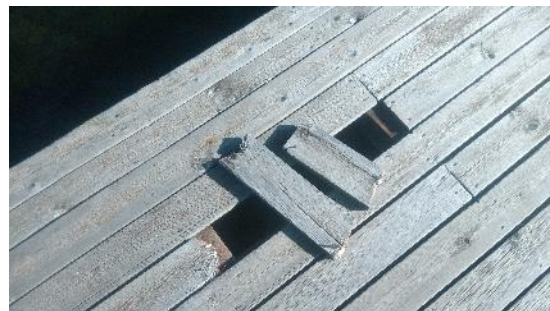
Figur 3. Hål i locket vid sjöboden.

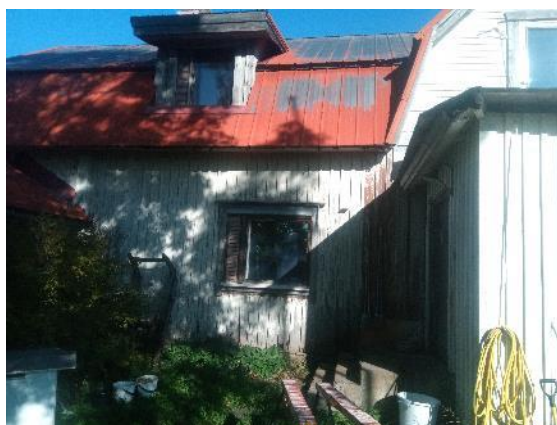
Årtalet när själva huset byggdes, har jag inte fått reda på men byggnaden ändrades till en butik år 1986. Huset har en äldre stockkonstruktion, en nyare isolerad regelstomme med stående brädfodring på utsidan som tillbyggdes 1999 för att ha större butiksutrymmen och år 2004 byggdes ett lagerutrymme. Huset har två våningar och har en kvadratytta på 355 m² varav 150 m² används till butiksverksamhet samt lagerutrymmen och resten används till bostadsyta. Huset har ett plåtmansardtak. Det som borde åtgärdas först på huset är fasaderna och taket eftersom de är utseende- och konditionsmässigt i sämsta skick och behöver underhåll.

Figur 16. Värsta väggen på butikshuset.

Butiken är i behov av en fasadrenovering för att förhindra att regnvatten tränger sig in i väggkonstruktionerna och för att förbättra husets utseende. Ytterväggarnas behövs målas, ruttna brädor skall bytas ut och plåttaket bör målas om. När man byter ut bräden som är ruttna lönar det att kolla om stomkonstruktionen också har börjat förmultna, för att kunna vidta åtgärder innan förruttelsen sprider sig vidare i huset och orsakar skador som leder till dyra åtgärder.

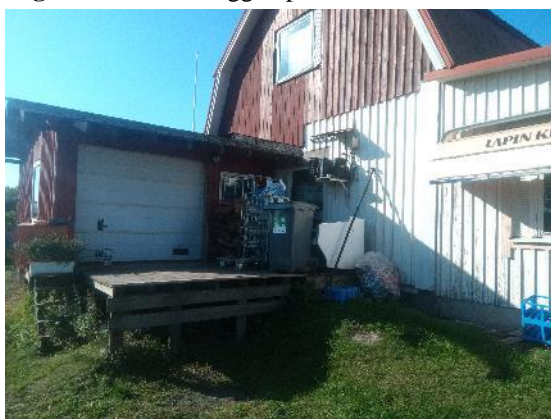
Figur 17. Östra butiks sidan som saknar brädfodrings lister

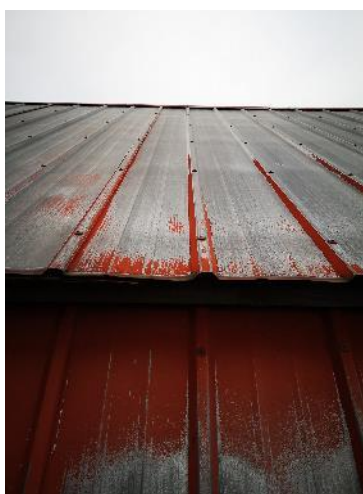
Plåttaket behöver målas om så att den inte rostar sönder. Shingeltaket har börjat läcka, så den bör rivs upp för att hitta läckaget och stoppa det förrän det orsakar permanenta skador på den underliggande konstruktionen. Figur 18 och 19 visar hur färgen har lossnat från plåten och därmed blir rostbildning mer sannolikt.

Figur 18. Slitage på plåttak.

Taket skall ses över också ifall plåten behöver bytas, ifall man hittar synliga hål. Säkerhetsutrustning skall används som t.ex. arbetsställningar och säkerhetssele. De nya brädorna skall kontrolleras för att se att kvaliteten är som den skall vara, kärnan skall sättas utåt, underlaget skall vara rakt och hållbart, luftspalten fungerar, droppkanter blir målade och brädorna får inte spricka vid monteringen. Resten av brädorna målas om så de får ett nytt lager med målfärg som skydd. (Rakennustöidenlaatu 2017, s.203)

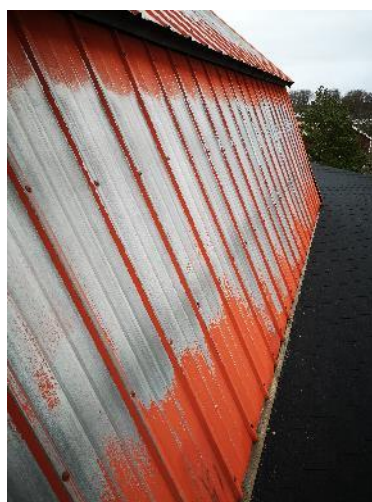
Figur 19. Nästan all färg har lossnat från plåten

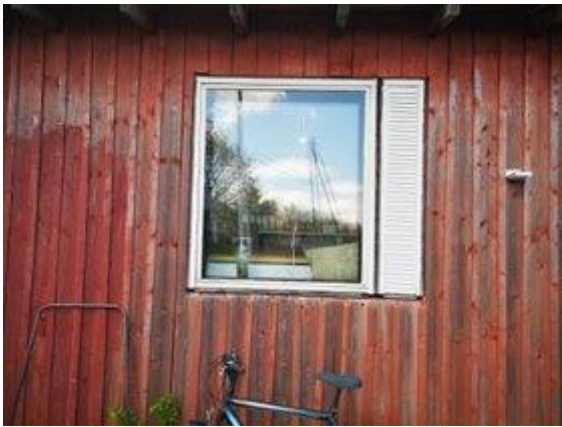
Sisä RYL				
124 Fasader				
1242 Fönster				
Norra Fönster	Nuläget	Kondition	Åtgärdsförslag	Anmärkningar
Fönster 1	Fönsterkarmarna har färgen börjat flagat	Konditionsklass: 3	Ommålning	Se figur 22 i bilaga 3
Fönster 2	Fönsterkarmarna bör ommålas	Konditionsklass: 4	Ommålning	Se figur 22 i bilaga 3
Fönster 3	Inte synliga fel	Konditionsklass: 5		Se figur 22 i bilaga 3
Fönster 4	Inte synliga fel	Konditionsklass: 5		Se figur 22 i bilaga 3
Fönster 5	Färgen har flagat	Konditionsklass:3	Skrapning och ommålning	Se figur 22 i bilaga 3
Östra fönster				
Fönster 6	Inte synliga fel	Konditionsklass: 5		Se figur 24 i bilaga 3
Fönster 7	Saknar foderbräden	Konditionsklass: 3	Sätta foderbräden på plats	Se figur 24 i bilaga 3
Fönster 8	Saknar foderbräden	Konditionsklass: 3	Sätta foderbräden på plats	Se figur 25 i bilaga 3
Södra fönster				
Fönster 9	Saknar foderbräden	Konditionsklass: 3	Sätta foderbräden på plats	Se figur 27 i bilaga 3

Figur 27 Fönster 9 på södra sidan.

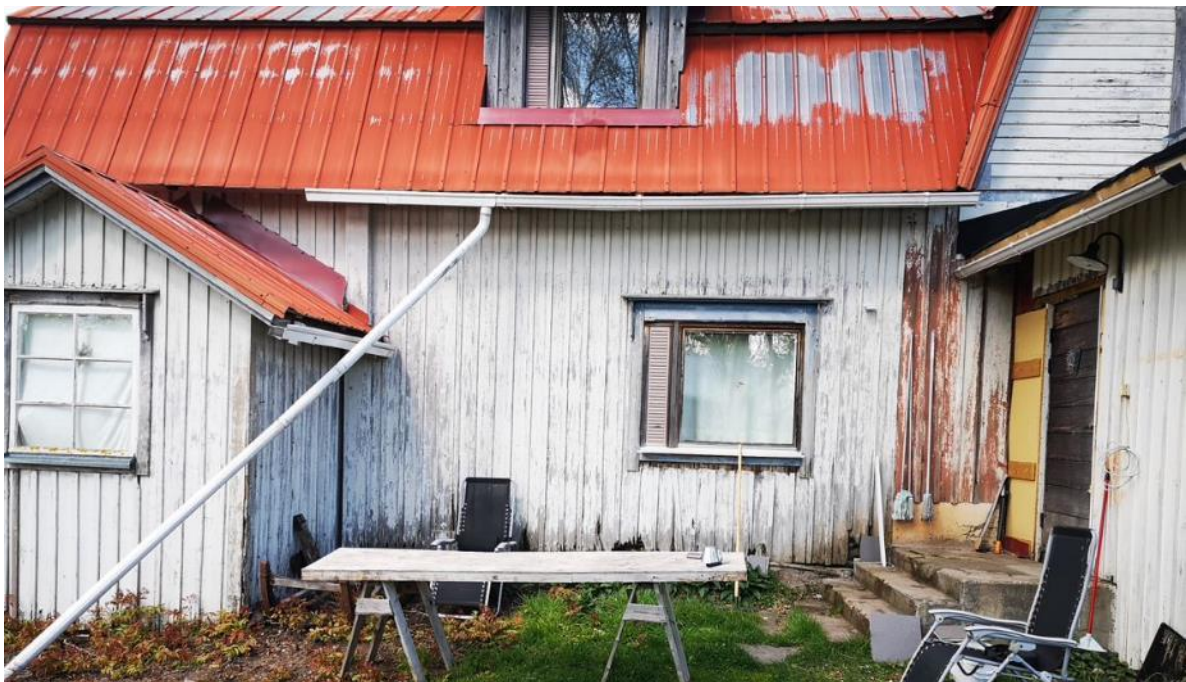
Figur 29 Husets värsta fasader, taget på södra sidan av huset.

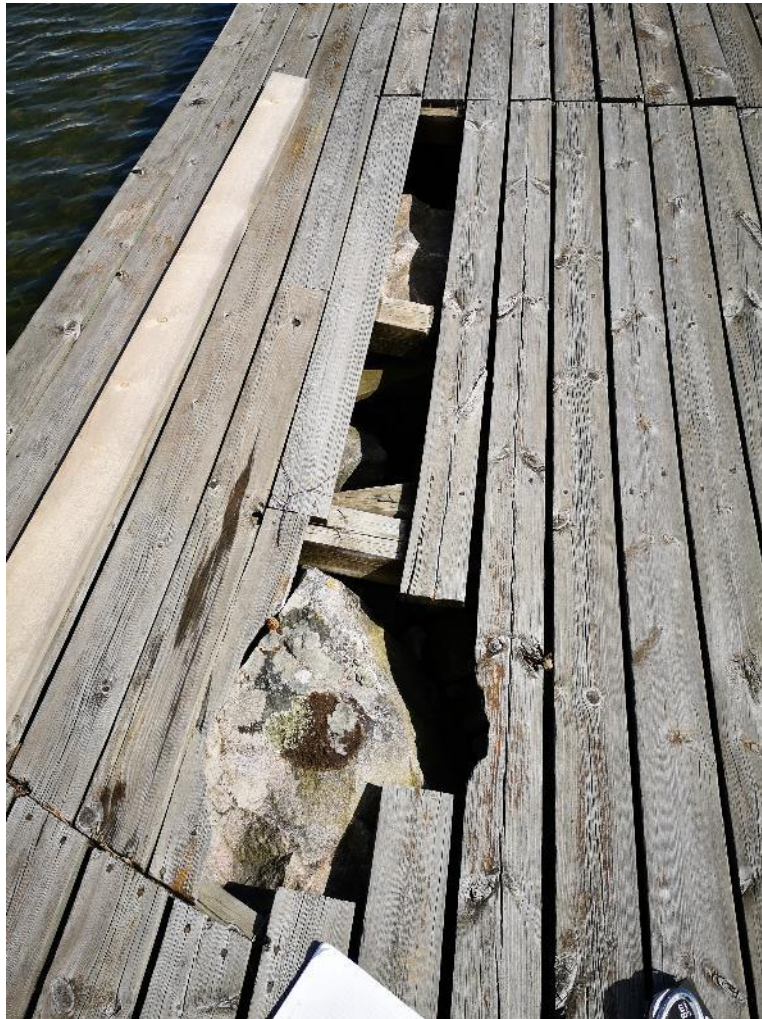
Bild 31 Stort hål i början av bryggan.

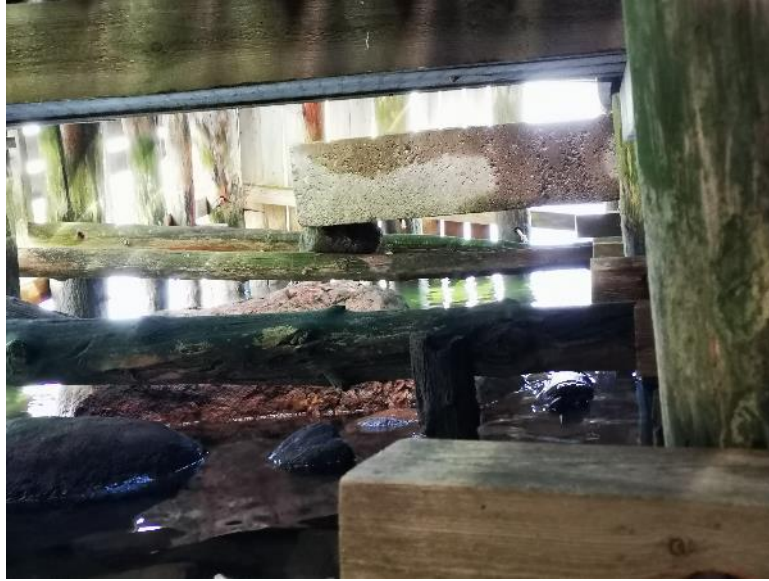
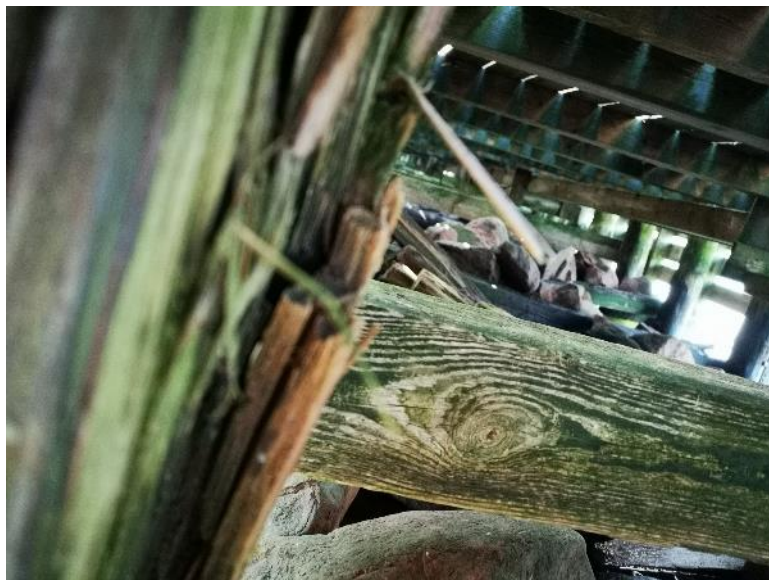
Runko Ryl				
115 Byggnader på området				
1154 Träbeläggning	Nuläge	Kondition	Åtgärdsförslag	Anmärkningar
Bryggans lock	Mycket slitet och är svagt	Konditionsklass: 1	Byta ut locket till sin helhet	Se figur 21 i bilaga 3
1153 Stenbyggnad				
Stenfyllning	Ligger under bryggan	Konditionsklass: 5	Används till de nya kistorna	Se figur 32 och 34 i bilaga 3
124 Fasader				
1241 Trästomme	Nuläge	Kondition	Åtgärdsförslag	Anmärkningar
Spång	Spångens trä är ännu hållbart	Konditionsklass: 4	När locket är öppnat kan noggrannare utvärdering av spången göras	
Kistor	Det som finns kvar av de gamla bryggkistorna ligger under vattenytan.	Konditionsklass: 1	Grävas bort och lägga nya kistor.	Se figur 33 i bilaga 3
Bärande stockpålar	Övre ändträ har ruttnat bort	Konditionsklass: 1	Ta bort dem för de nya kistorna uppfyller deras funktion	Se figur 32 och 34 i bilaga 3

Bild 32 Fotografi taget under brygga mot havet.

Bild 34 Fotografi taget under bryggan mot land.

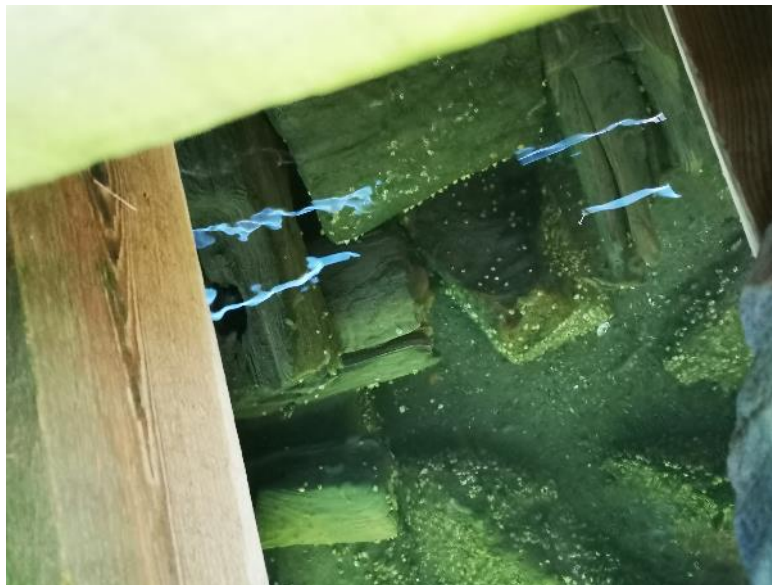
Bild 33 Rester av gamla kistan på sjöbotten.
