Kuntoarvio ja esteettömyysavustukset taloyhtiössä

Asunto Oy Väinölänpoppeli

RAKENNUSTEKNIIKAN TUTKINTO-OHJELMA
2020

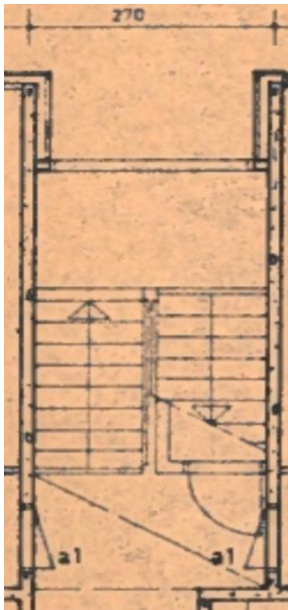
Hissivaihtoehtojen kartoittamiseksi tämän taloyhtiön osalta tutkittiin rakennuspiirustukset, havainnointikuva porraskäytävästä (Kuva 7), suoritettiin tarkastelu porraskäytävissä ja selvitettiin olemassa olevat hissivaihtoehdot. Tässä työssä mallina käytetyn jälkihissin ratkaisun esimerkki kohdetaloyhtiöön porrashuoneen muutostöitä koskien löytyy tämän työn kappaleesta 3.4 (Kuva 5.). Lopuksi otettiin yhteyttä paikalliseen alan toimijaan, ja sovittiin tapaaminen kohteeseen Haaslahti Oy:n tuotantopäällikön Miika Niittysen kanssa. Kerrottiin Niittyselle ajatellusta hissiratkaisusta ja hän oli samaa mieltä tämän ratkaisun sopivuudesta kohdetaloyhtiöön. Hissiratkaisun mallit löytyvät kuvasta 8.

Kuva 7. Havainnointikuva porraskäytävästä.
