Paperitehtaan valkaisupuristinten laakerivaurioiden ehkäisy

Opinnäytetyö 2020

Preventing bearing failures in twin wire press rolls, 50 pages, 2 appendices

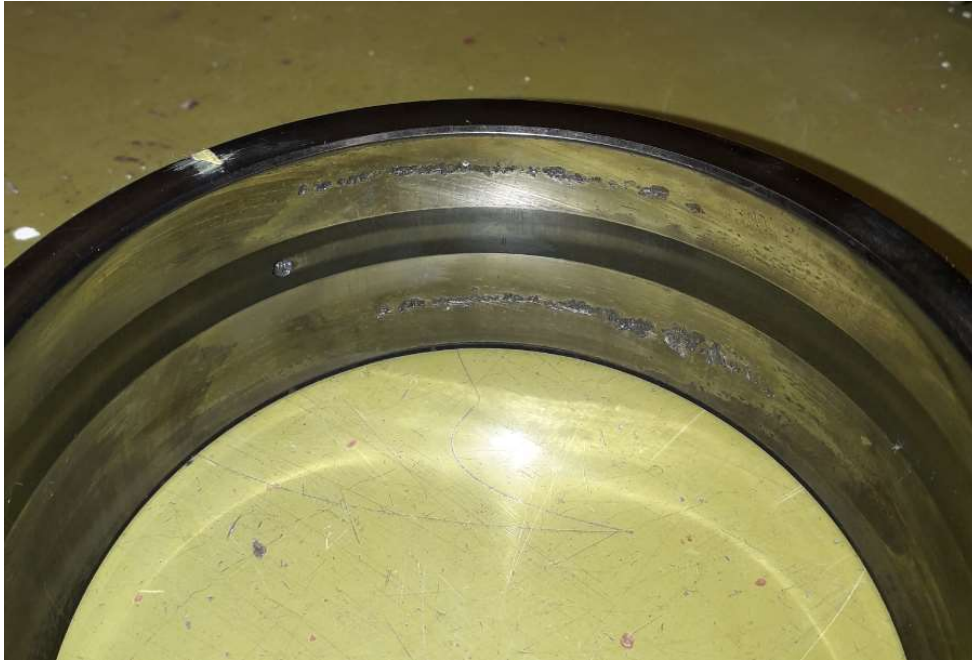
Alla esitetty kuvissa jumiutuneen s -osatelan 14 kiinteän puolen laakerista oleellisia havaintoja vikaantumisesta. Kuvassa 6 esitetyn kyseisen laakerin ulkoreenkaan vierintäpinnoilta voidaan havaita väsymiskuormituksen aiheuttamaa materiaalin kuoriutumista. Molemmilla vierintäradoilla olevat jäljet ovat lähes samantuiset, joka kertoo laakerin olleen hyvin lähellä puhdasta säteiskuormitusta. (Virolainen 2020)

Kuva 9. Suotonauhapuristin 2 s- osatelan numero 14 kiinteän puolen laakerin ulkorengas.

Havainnoista päätellen vaurioiden pohjimmainen syy on ollut pintalähtöinen väsyminen, joka on seurausta laakerin alhaisesta kuormasta sekä toimimattomasta voitelusta. Vaurioita tarkastellessa voidaan todeta vierintäelinten liukumisen olleen hyvin todennäköistä kyseisen laakerin tapauksessa, joka on aiheuttanut ma-

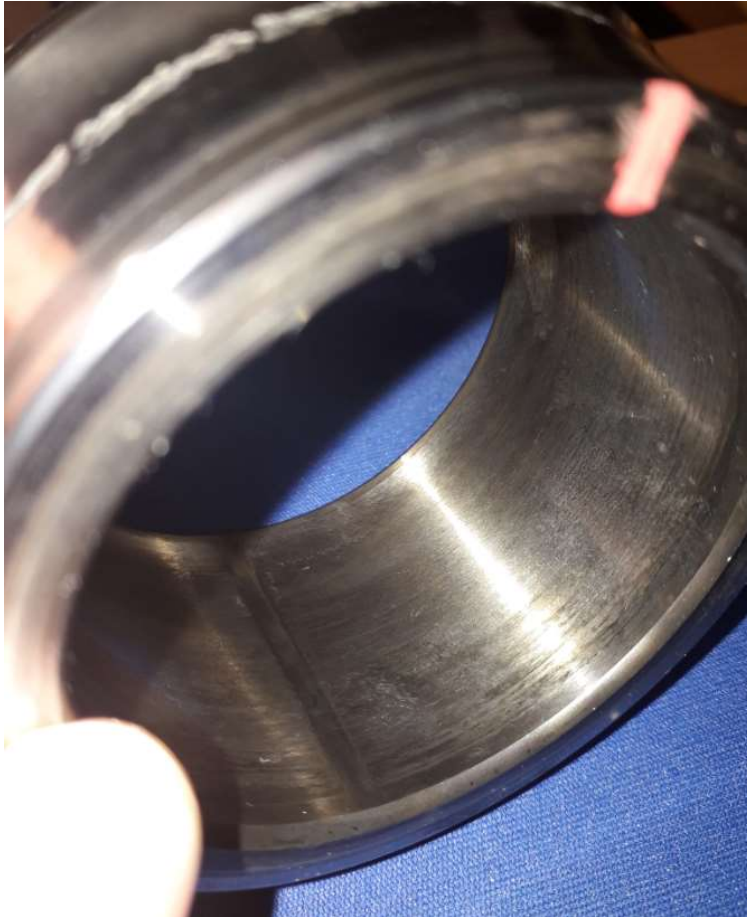
Alla esitetystä kuvasta 9 voidaan nähdä vetoholkin asema laakerin sisäkehällä. Tästä voidaan huomata, ettei laakeri ole päässyt liukumaan vetoholkin päällä. Sovite on siis ollut riittävän tiukka.

Kuva 10. Suotonauhapuristin 2 s -osatelan numero 14 kiinteän puolen laakerin sisärengas.

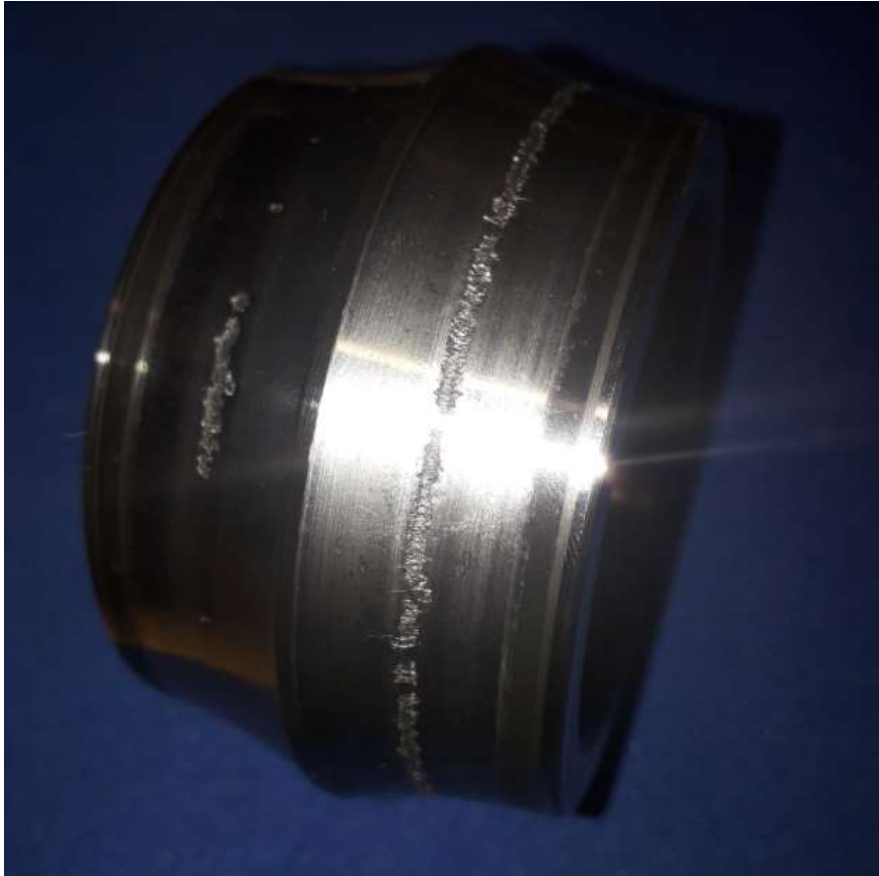
Alla olevassa kuvassa 10 on esitetty saman laakerin sisäkehän vierintäradoilla näkyvät jäljet. Sisäkehän vierintäradoilla on havaittavissa samankaltaista väsymiseen viittaavaa kuoriutumaa kuin ulkokehällä. Toisella vierintäradalla kuoriutuma kulkee ympäri sisäkehän johtuen siitä, että kyseisessä sovelluksessa sisäkehä on laakerin pyörivä osa. Toisella vierintäradoista kuoriutuma ei ole yhtenäinen, koska kulumisen harvoin tapahtuu täysin samanaikaisesti molemmilla vierintäradoilla. (Virolainen 2020)

teriallin väsymisestä johtuvan pinnan kuoriutumisen tahmautumisen seurauksena. Kuoriutunut materiaali taas on kiihdyttänyt laakerin kulumisprosessia, koska sillä ei ole ollut mahdollisuuksia poistua laakeripesästä esimerkiksi voitelun mukana. Laakerin kosketuspintojen voimakas kiillottuminen kertoo myös kulumispartikkeleiden aiheuttamasta abrasiivisesta kulumisesta, joka on ollut osa tätä laakerin vaurioitumisprosessia. SKF:n kokemuksen mukaan esitettyjen kaltaisten laakerivaurioiden havaitseminen ennen totaalista vaurioitumista tulisi olla mahdollista uusimmalla kunnonvalvontateknologialla ja -osaamisella. (Virolainen 2020; SKF 2016, 315.)

Käytettävän rasvan perusöljyn viskositeetti on erittäin korkea huomioiden voideltavan kohteen. Liian jäykkä voiteluaine edesauttaa vierintäelinten mahdollista liukumista, ja tämä on s -osatelojen laakereissa edesauttanut tahmautumista. (Aarnio 2020)

Kuva 11. Suotonauhapuristin 2 s -osatelan numero 14 kiinteän puolen laakerin sisärenkaan kosketuspintojen vauriot.

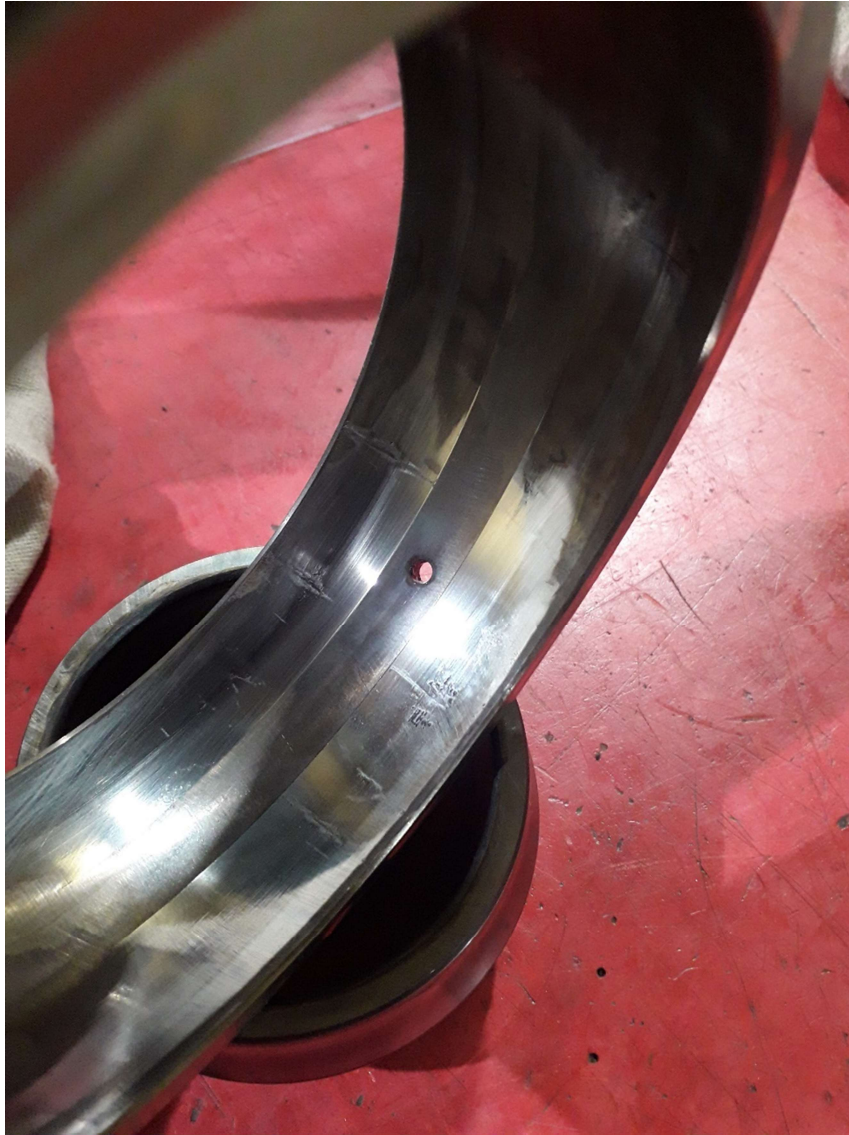
Valkaisupuristin 1:n peruskunnostuksen yhteydessä poistetuissa jokaisessa puristinosatelojen laakereissa oli havaittavissa seisontakorroosion aiheuttamia vaurioita. Seisontakorroosiota tapahtuu laitteen seisonta-aikana ja on yleisintä rasvalla voidelluissa laakereissa. Seisontakorroosion aiheuttamat vauriot esiintyvät usein vierintäelimien kohdalla, kuten alla olevassa kuvassa 11 olevan laakerin ulkoreenkaan, ja kuvan 12 sisärenkaan vierintäpinnoissa voidaan nähdä. (SKF 2016, 250.)

Kuva 12. Valkaispuristin 1:n telan 26 vapaan puolen laakerin ulkorenkaan viertäpinnat. Kiillottuneella kuormitusalueella huomattavat seisontakorroosion aiheuttamat vauriot laakerin rullajaon etäisyyksillä.

Seisontakorroosion on valkaisu- ja puristinosa laakereissa aiheuttanut kohteeseen pääsevä vesi tiivistyksen riittämättömyyden vuoksi. Kerääntynyt kosteus on heikentänyt voiteluaineen suorituskykyä, ja sittemmin laitteiston seisontaikoina on aiheuttanut pintojen syöpmistä vierintäelinten kosketusalueiden viereksi. (Virolainen 2020; SKF 2016, 317.)

Valkaisupuristin 1:n peruskunnostuksen yhteydessä kaikki puristinosan telat laakeroitiin uudelleen. Telojen laakeroinnin lisäksi laakeripesien tiivistystä parannettiin, sekä asennettiin laakereiden tiivistystä vedeltä suojaavat holkit. Tiivistyksen parantamisella pyrittiin välttämään laakereiden kosteudesta johtuvat korroosiovauriot tulevaisuudessa.

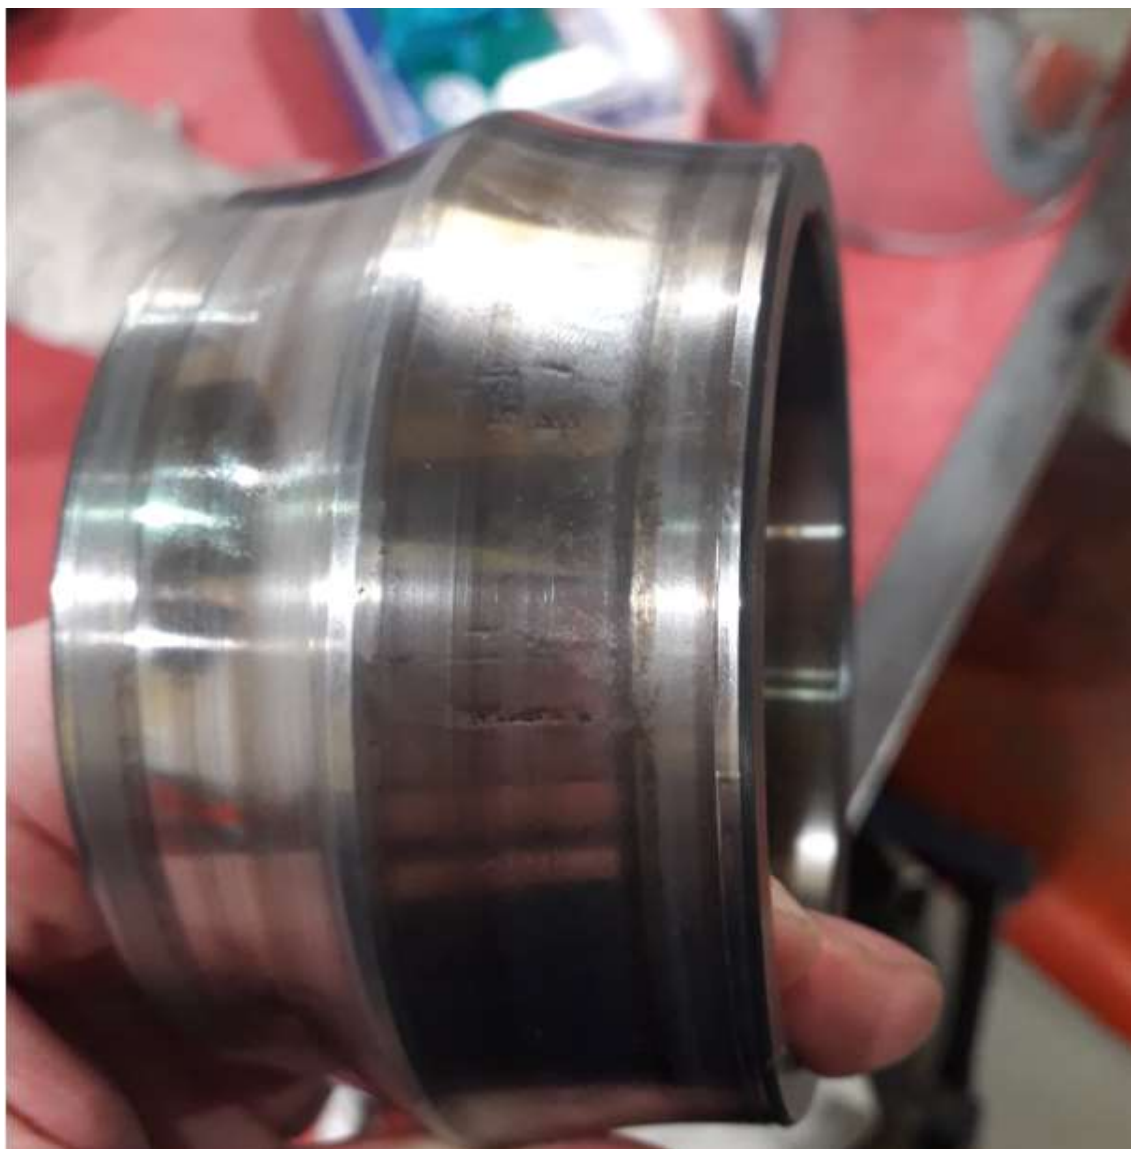
Kuva 13. Valkaisupuristin 1:n tela 23 kiinteän puolen laakerin sisärenkaan seisontakorroosion aiheuttamat vauriot kosketuspinnolla.

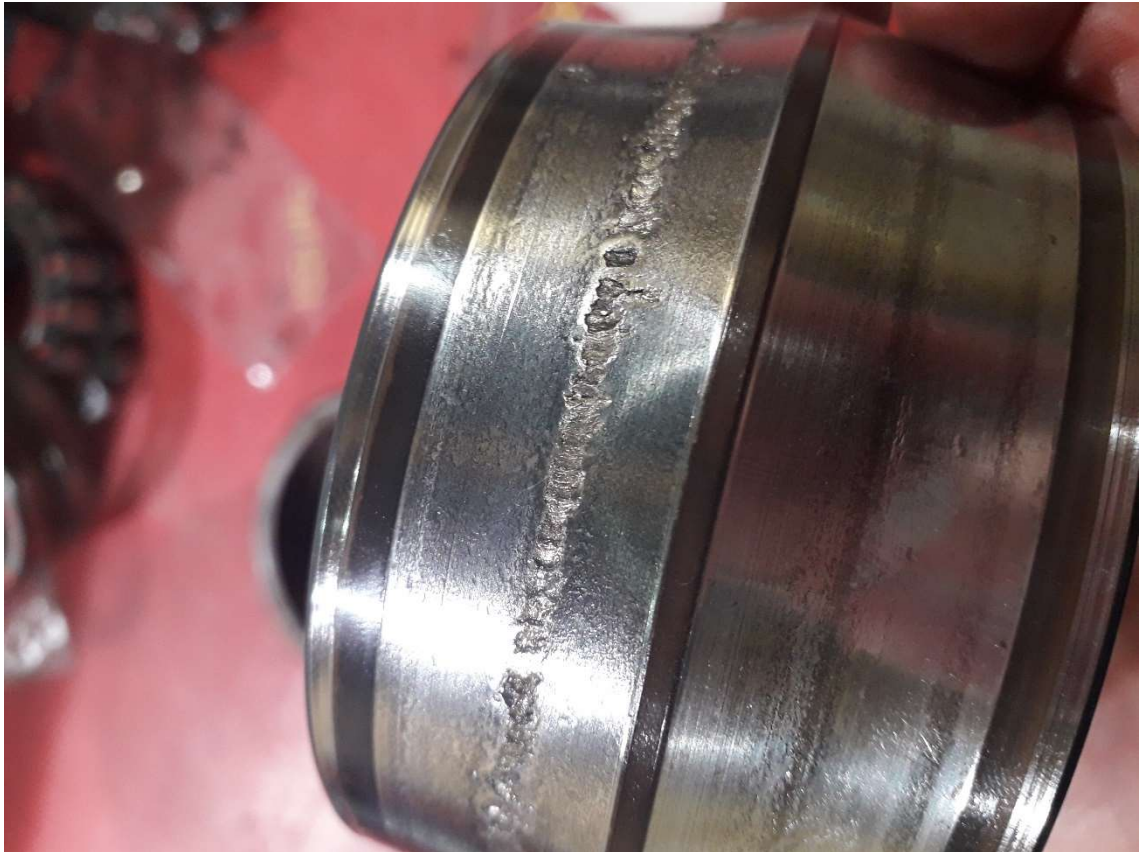
Valkaisu- ja puristinosa 1:n telan 27 laakereissa oli havaittavissa samanlaista pintalähtöistä väsymistä kuin s -osatelojen laakereissa. Kyseinen tela on halkaisijaltaan selvästi muita puristinosa teloja pienempi, mutta oli asetettu viimeiseen nippiin,

jossa tulisi olla halkaisijaltaan suurimpaan läpimittaan bombeeratut telat. Voidaan siis olettaa, ettei kyseinen laakeri ole saanut riittävää kuormitusta oikein toimiakseen. Kyseinen laakeri osoittaa siis telojen järjestyksen ja halkaisijoiden tärkeyden myös laakereiden toiminnan näkökulmasta.

Kuva 14. Valkaisupuristin 1:n tela 27 kiinteän puolen laakerin sisärengas.
