# PERUSKORJAUS JA LAAJENNUS RINTAMAMIESTALOSSA

Timo Tunturi  
Opinnäytetyö  
Syksy 2011  
Rakennusalan työnjohdon  
koulutusohjelma  
Tekniikan yksikkö  
Oulun seudun  
ammattikorkeakoulu

*Työn nimi**Peruskorjaus ja laajennus rintamamiestalossa*

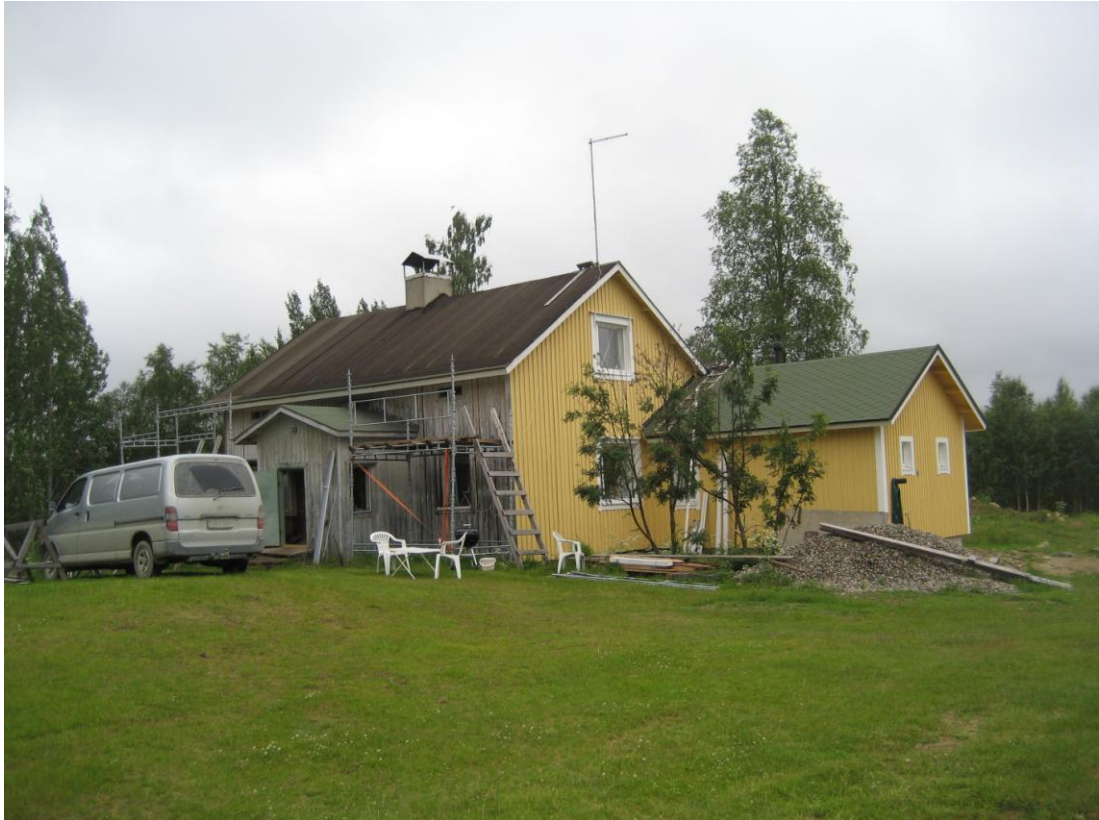
Tämän opinnäytetyön lähtökohtana on toisen maailman sodan jälkeen vuonna 1950 valmistunut Sallan Naruskassa sijaitseva rintamamiestalo. Talo on ollut tyhjiillään vuodesta 1986 lähtien ja näin ollen kaipaa niin rakenteellista peruskorjausta kuin asuinmukavuuden parantamista nykypäivän vaatimuksia vastaavaksi. Talosta olisi tarkoitus saada ympärivuoden asuttava ja energiaa mahdollisimman vähän kuluttava vapaa-ajan asunto helsinkiläiselle eläke- läispariskunnalle, jolla on tarkoitus viettää vuodesta noin 4-5 kuukautta talos- sa. Talossa on noin 80 m<sup>2</sup> ja vinttikerros on täysin rakentamaton. Kohteen rakenteet ovat pääosin alkuperäiset ja rakennusta ei ole pidetty jatkuvasti lämpimänä sen kehnon energiatehokkuuden ja siitä aiheutuvien kulujen ta- kia. (Kuva 1.)

*KUVA 1. Alkuperäisen rakennuksen perusparannus kesken.*

Peruskorjauksen yhteydessä olisi tarkoitus saavuttaa kaikki nykyajan asuinmukavuudet. Mukavuudet kuitenkin vaativat virtaavan veden, jonka ehtona on ympärivuoden lämpimänä oleva rakennus. Vanhan rakennuksen todella huonon energiatehokkuuden takia ja siitä aiheutuvien isojen kulujen vuoksi alkoi hautua idea uudesta niin sanotusta energiatehokkaasta mukavuussiivestä. Uuteen mukavuussiiveen sijoitettaisiin kaikki virtaavaa vettä vaativat toiminnot. Tämän lisäksi uusi siipi erotettaisiin vanhasta rakennusosasta hyvin eristävällä väliseinällä ja kahden oven muodostavalla tuulikaapilla, eli väliseinä rakenne tulisi olemaan ulkoseinärakennetta vastaava ja toinen ovista olisi ulko-ovi ja toinen perus väliovi. Ikkuna pinta-ala pyritäisiin minimoimaan mahdollisimman pienillä, mutta riittävän valaisevilla ikkunoilla esimerkiksi sähkökatkoksen aikana. (Kuva 1.)

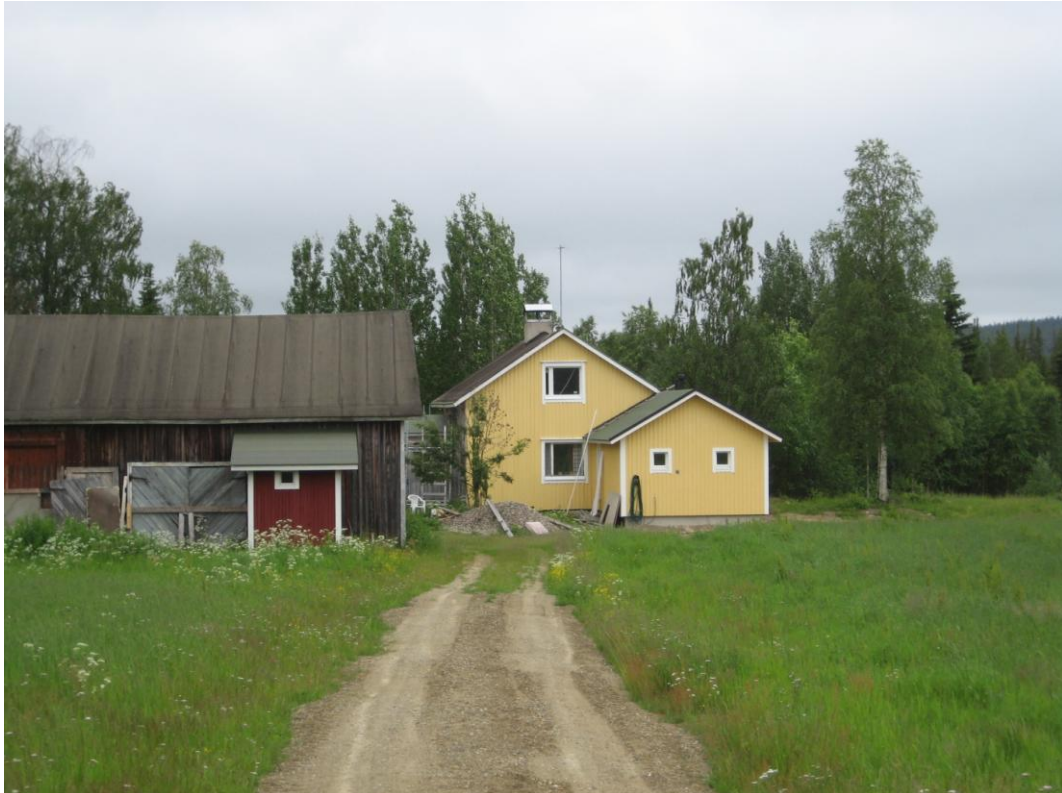
vesiosuuskunnan putken sijainti, tulevan imetyskentän sijoituspaikka ja talolle tuovan tien sijainti. Lisärakennusosaa jouduttiin vielä hieman lomittamaan jo olemassa olevan seinälinjan kanssa, etteivät vanhassa rakennuksessa olevien oleskelutilojen ikkunanäköalat peittyisi. (Kuva 2.)

*KUVA 2. Mukavuussiiven sijainti ja ikkunakoko*

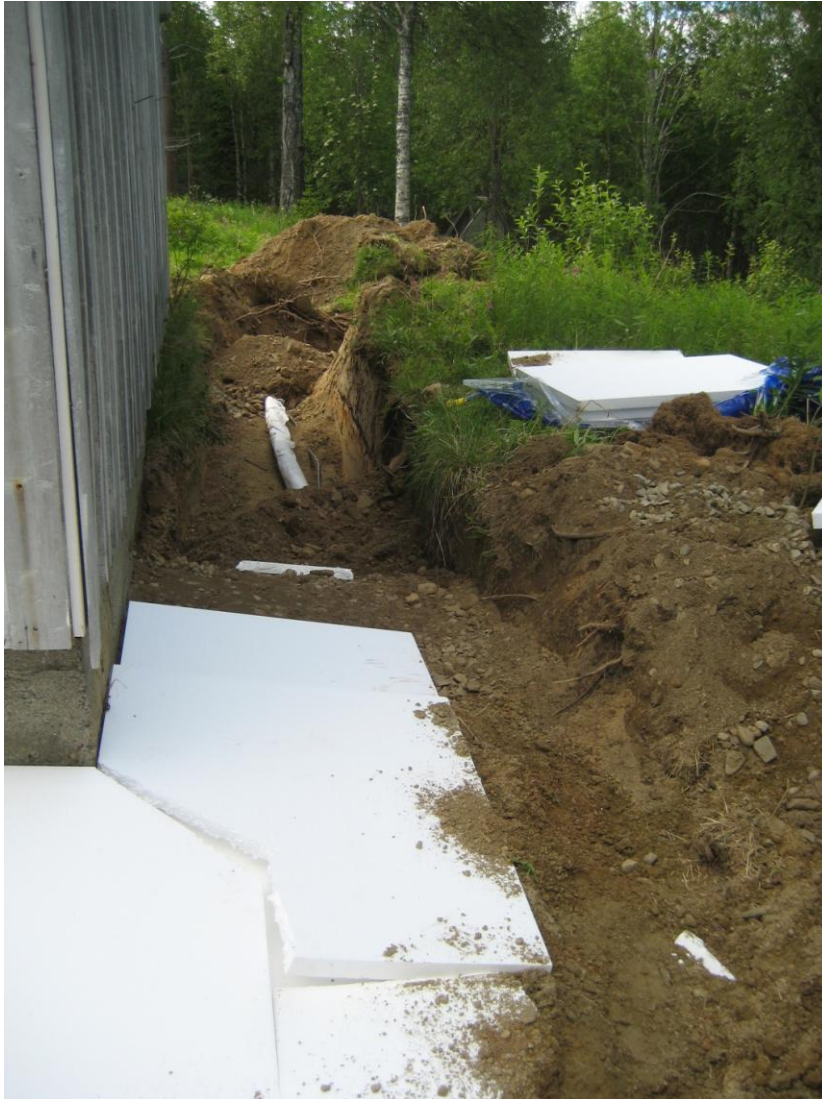
Talon pystyлаudoitus purettiin ja sen takana rintamiestaloille tyypillinen vinolaudoitus uusittiin. Vinolaudoitus oli osin lahonnut rakenteen tuulettumattomuuden takia. Vinolaudoituksen korjaamisen jälkeen seiniin asennettiin 46 mm paksu runkokarhulevy lisäeristykseksi. Levyn päälle tehtiin ristikoolaus 22 mm:n laudasta, ensin pystyyn ja sitten vaakaan. Tämä antaa seinän rakenteelle hyvän tuulettavuuden (yhteensä 44 mm tuuletusraon) ja mahdollistaa pystyverholaudoituksen ja -rimoituksen.

*KUVA 3. Vanhan rakennusosan salaojitus ja routaeristys*

Vanhan rakennusosan täysin puuttuva salaojitus ja routasuojaus rakennettiin uuden mukavuussiiven salaojituksen ja routaeristyksen yhteydessä. Salaojaputkisto asennettiin kivijalan alaosan tasoon ja veden imetystä varten purkupäät upotettiin noin 1,5 metrin syvyyteen routarajan alapuolelle. Kivijalan ulkopuolelle salaojituksen päälle asennettiin styrox-routaeristeet noin 1,2 metrin leveydelle perusmuurista. (Kuva 3.)

Tämän päälle laitettiin soratäyttö ja pintamateriaaliksi multa. Salaojituksen ja routaeristuksen yhteydessä maanpinnan kallistukset muokattiin nykypäivän normien mukaisiksi.

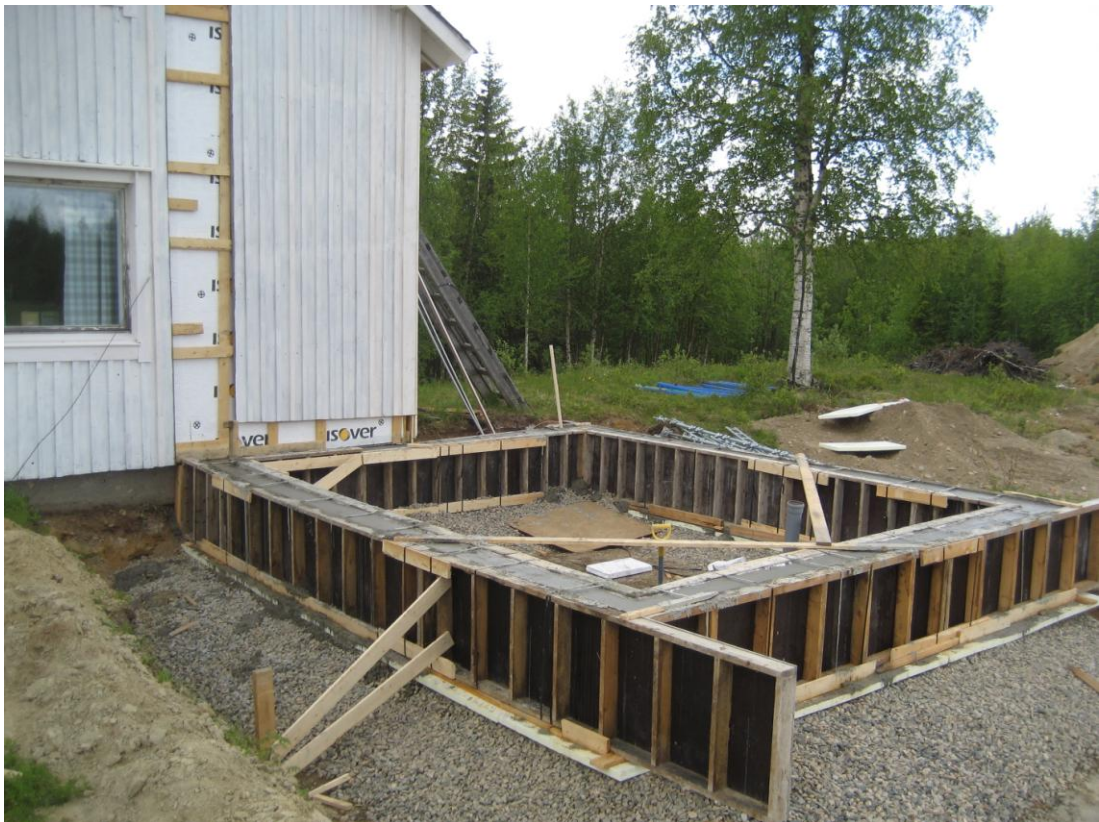
*KUVA 4. Perustuksien muotit ja valu*

Rakennuksen perustuksien tekeminen aloitettiin valumuottien teolla, jonka yhteydessä muottien alle asennettiin infoam-routaeristeet. Muotin teon jälkeen tehtiin kivijalan rauditus rakennuspaikalla. Raudituksen jälkeen oli kivijalan valun vuoro. (Kuva 4.) Betonin kovettuttua purettiin muotit ja täytettiin sekä tiivistettiin rakennuksen pohja.

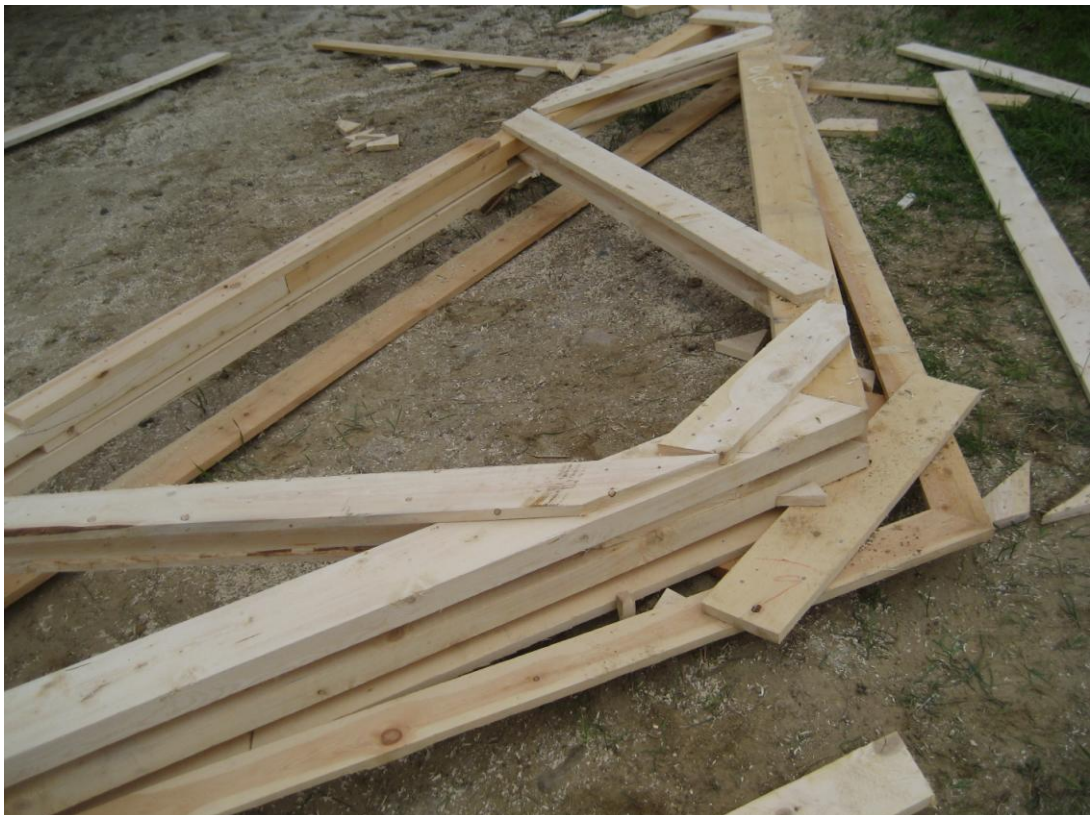
*KUVA 5. Paikalla tehdyt kattotuolit*

Rakennuksen runko on tehty puusta. Rungon teko aloitettiin heti perustusten valun salliessa ennen lattian valua. Ensin tehtiin seinän runkorakenne, minkä jälkeen sen päälle asennettiin paikalla tehdyt kattorakenteet eli kattotuolit. Kattotuolit on tehty paikanpäällä ilman erillisiä laskelmia taulukkotiedoista lyhyen jännevälin takia. (Kuva 5.) Kattotuolien teon ja asennuksen jälkeen tehtiin vesikate, johon materiaaliksi oli valittu palahuopa.

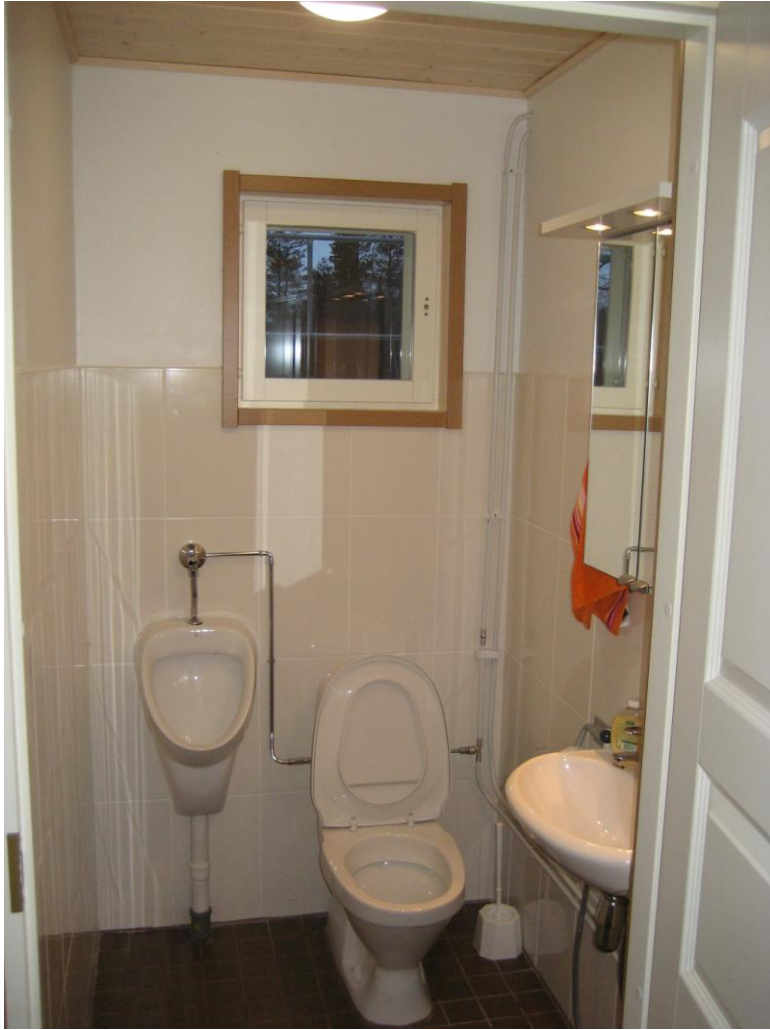
*KUVA 6. Vessaan asennettiin yksityiskoteihin harvinainen urinaali*

Keittiöön ja vessa saivat kiintokalusteet. Keittiön kalustamisessa asennettiin aluksi vain rungot, jotta vesiputki järjestelmän rakentaminen ja liittäminen olisi nopeampaa ja vaivattomampaa. Vesijärjestelmän rakentamisessa asennettiin 200-litran lämminvesivaraaja tilaa hyödyntäen saunan lauteiden alle. Lisäksi vessaan asennettiin wc-pytty, pesuallas ja urinaali. (Kuva 6.)

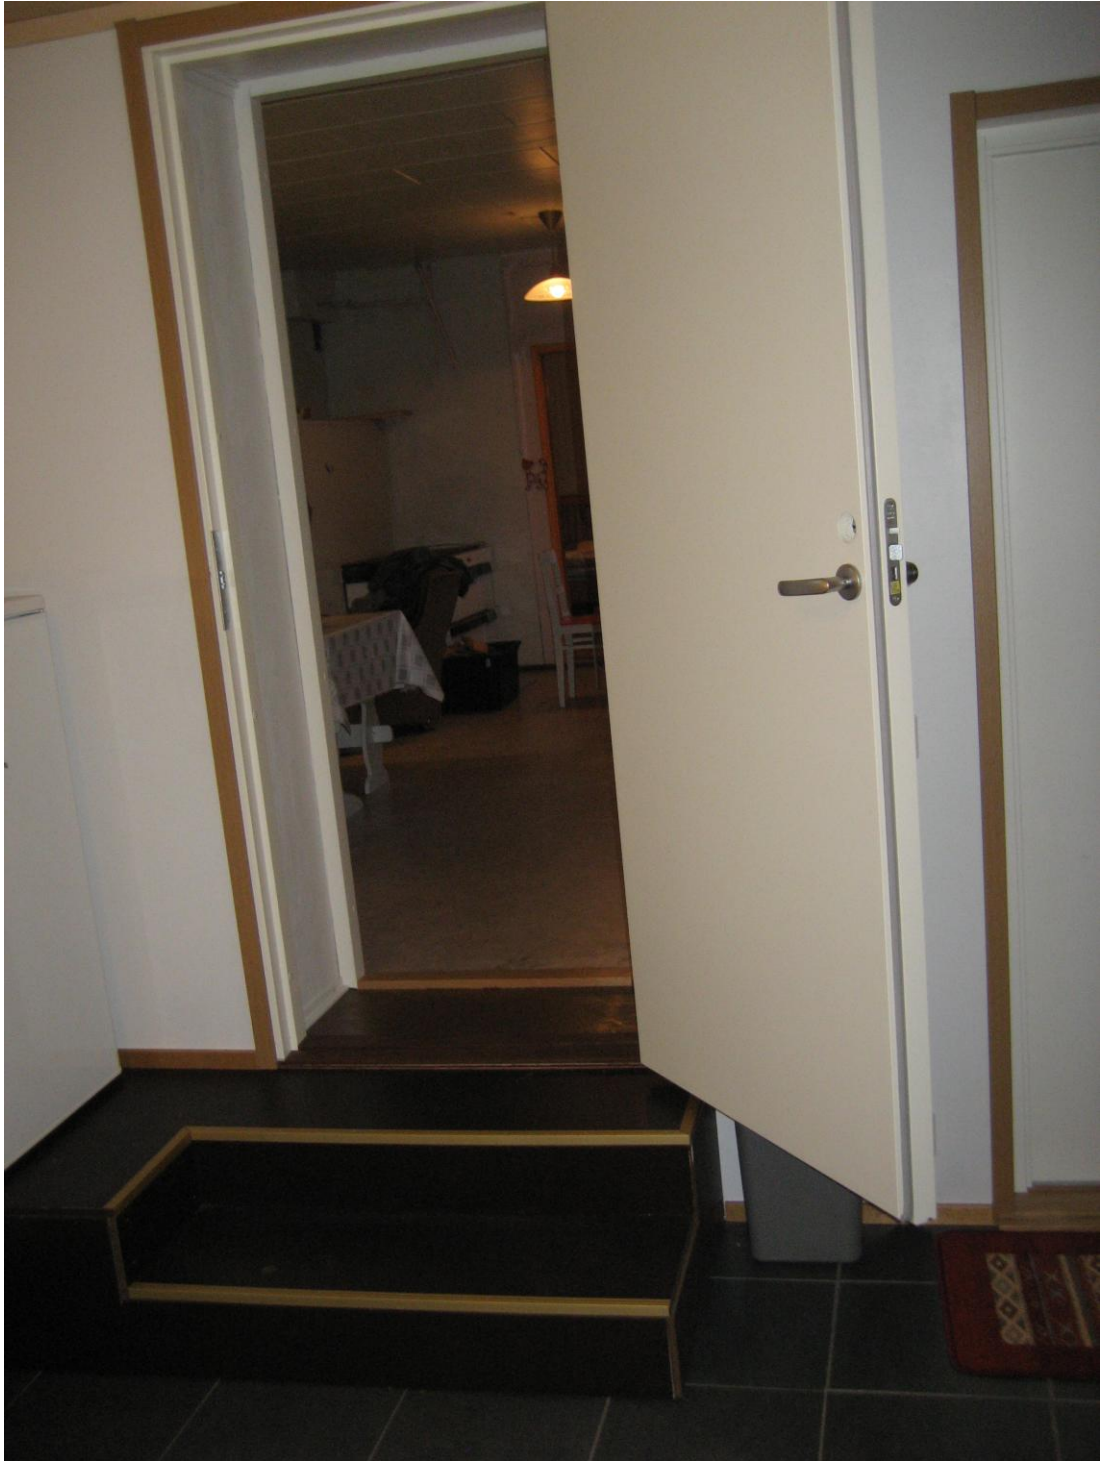
Rakennusvaiheessa taloudellisesti isoimpana ongelmana oli rakennuksen syrjäinen sijainti. Rakennusmateriaalit täytyi toimittaa kaukaa, kuten Oulusta ja Kemijärveltä. Esimerkiksi valuihin vaadittavat betonit toimitettiin 150 kilometrin päästä Kemijärveltä. Tämä ei antanut mahdollisuuksia tilata täydennyskuormia vaan materiaalmäärät oli tilattava suurilla hukkakertoimilla. Uuteen rakennusosaan haluttiin normaali huonekorkeus 2,5 metriä, minkä takia sen lattiapinnan korkeus jäi vanhasta noin 50 cm. Tämän takia rakennusosien välille jouduttiin rakentamaan kahden askelman nousu, jotka reunustettiin turvallisuuden parantamiseksi messinkisillä huomiolistoilla. (Kuva 7.)

*KUVA 7. Rakennusosien välinen tuulikaappi ja askelmat*
