KUOPIO-HALLIN YLÄPOHJAN JA SEINÄRAKENTEIDEN RAKENNUSFYSIKAALINEN TARKASTELU JA KORJA- USVAIHTOEHDOT

Opinnäytetyö

Avainsanat yläpohja, räystääsalue, seinärakenne, rakennusvirhe

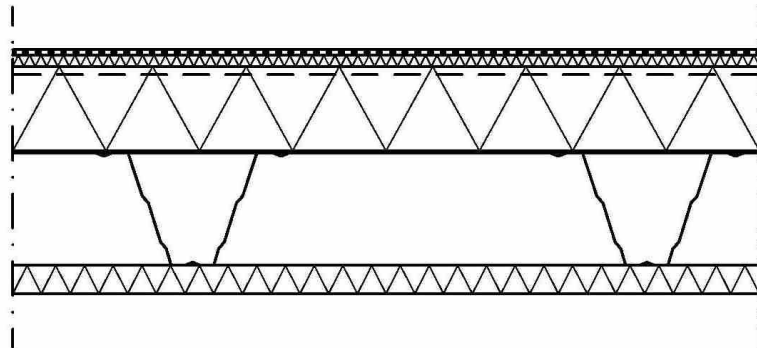
RAKENNETYYPPI YP1

Yläpohja rakenne on kuvan 4 mukainen. Eristekerroksessa on tuuletusurat, ura on kooltaan noin 40 mm x 15 mm (päätelty valokuvasta). Yläpohjan tuuletus on suunniteltu siten, että ilmavirta pääsee räystäältä eristekerroksen tuuletusurista hallin harjalle, josta ilma poistuu tuuletuskanavasta takaisin ulkoilmaan. Rakenne on huonosti tuulettuva.

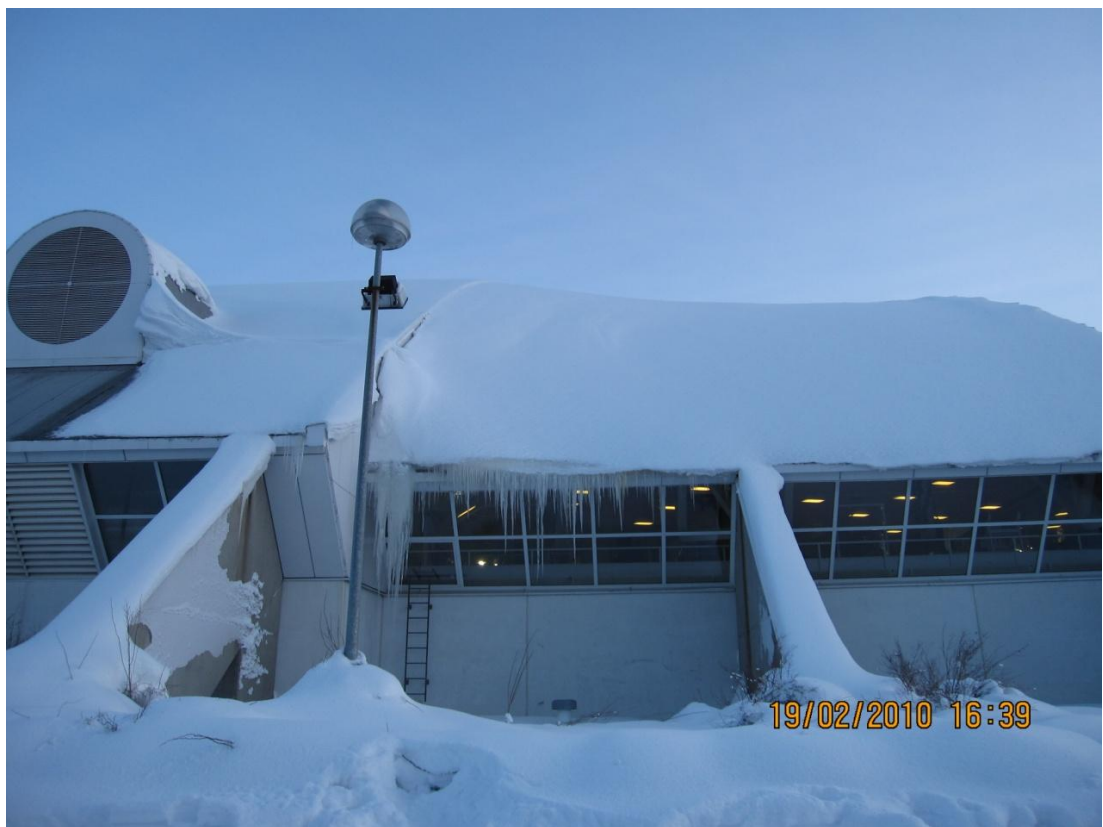
Kuopio-hallissa muodostuu jäätä rakennuksen räystääsalueille. Jäätä muodostuu etenkin hallin tasoerojen kohdalle (kuva 12). Jään paksuus vaihtelee olosuhteesta riippuen. Jää aiheuttaa suuren kuormituksen yläpohjan rakenteille, etenkin kumibitu-mikermikatteelle. Lisäksi lumi ja jää uhkaa ihmisten turvallisuutta pudotessaan katolta maahan. Hallin katolla ei ole lumiesteitä lainkaan ja liikkumista vaara-alueella ei ole rajoitettu esimerkiksi aitaamalla. Mikäli jään paksuus on esim. 0,3 m noin 5 m:n matkalla, muodostuu räystääsalueella noin 2,7 kN / m² suuruinen jään aiheuttama lisäkuorma. Suunnitelmissa hallin muodon aiheuttamat lisälumikuormat on otettu huomioon, mutta jään aiheuttamaa lisäkuormaa ei ole huomioitu.

Kuva 12. Lunta ja jäätä kertyy runsaasti tasoerojen kohdalle. Kuva Kuopion kaupunki, Tilakeskus

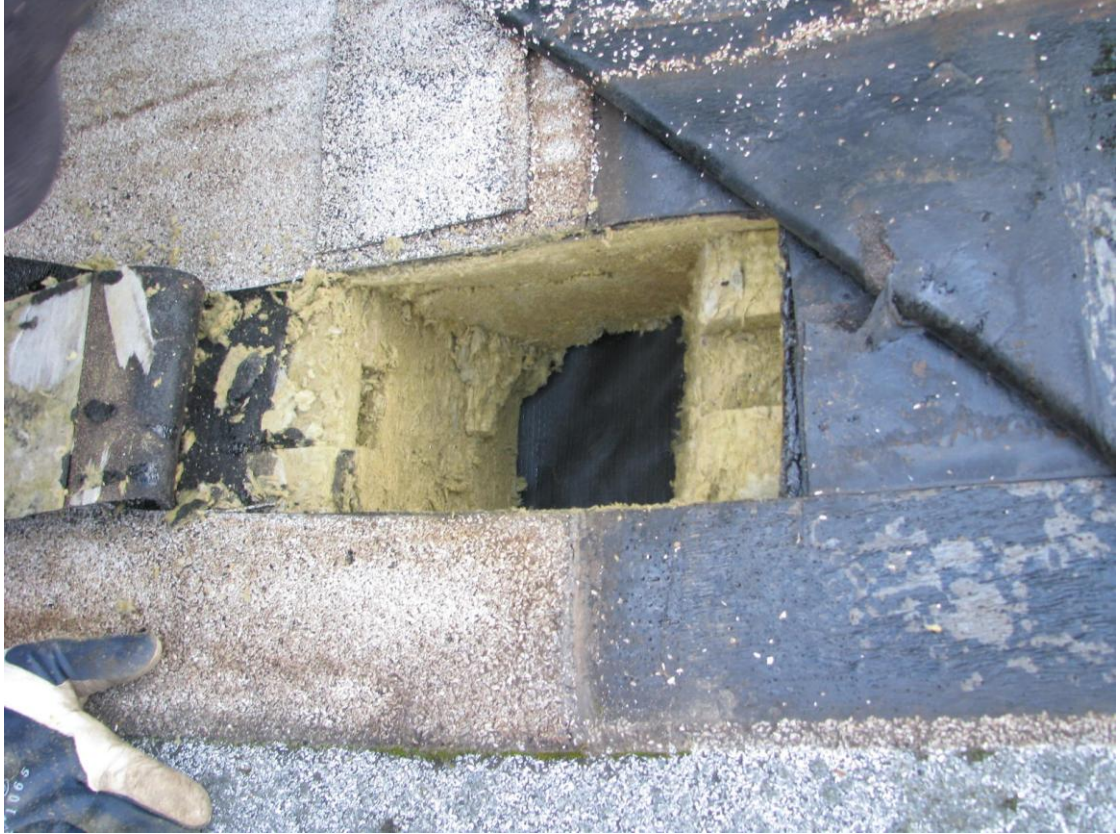
Kuva 13. Kermit, uritettueriste ja höyrynsulku *Euratex AL*. Kuva Antti Bäck

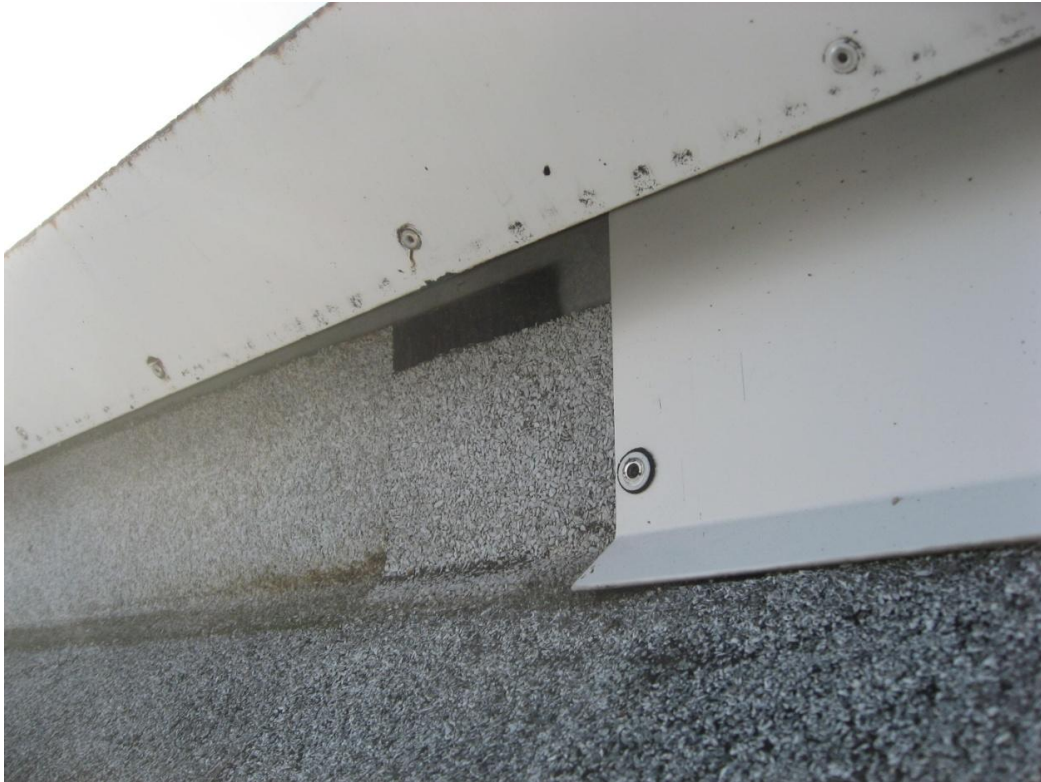
Katolla olevien savunpoistoluukkujen liittymä kermiin on liian matala kuvan 18 mukaan. Kermin ylösnosto on 100-200 mm, kun sen tulisi olla ≥ 300 mm. Savunpoistoluukkujen vedenpoisto on hoidettu savunpoistoluukun päällä menevällä vesikourulla. Kourujen maalipinta on lohkeillut ja kouruihin on kertynyt ruostetta ja roskaa kuvan 19 mukaan. On mahdollista, että sateella savunpoistoluukkujen vesikourut täyttyvät ja vettä tulvii luukuista halliin. Savunpoistoluukkujen alareunojen vastapellitys on väärin päin kuvan 20 mukaan. Vettä voi päästä rakenteeseen pellitysten saumoista.

Kuva 18. Savunpoistoluukun kermin ylösnosto on liian matala. Kuva Petteri Kuokkanen

Harjalle rakennetaan rakennusaineinen tuuletushormi jatkuvana rakennuksen pituus suunnassa ja alipainetuulettimet sijoitetaan hormin kanteen. Savunpoistoluukkuja tulee korottaa vähintään siten, että kermi saadaan nostettua 300 mm kattopinnasta. Savunpoistoluukkujen kohdalla tuuletushormi haaroittuu kahdeksi hormiksi, jotka kiertävät savunpoistoluukut. Tällainen hormisto parantaa yläpohjan urissa käyvää ilmavirtausta. Jatkuva hormi on myös talvella käytännöllisempi, koska alipainetuulettimet saadaan nostettua ylemmäksi, jolloin ne eivät jää lumen alle.

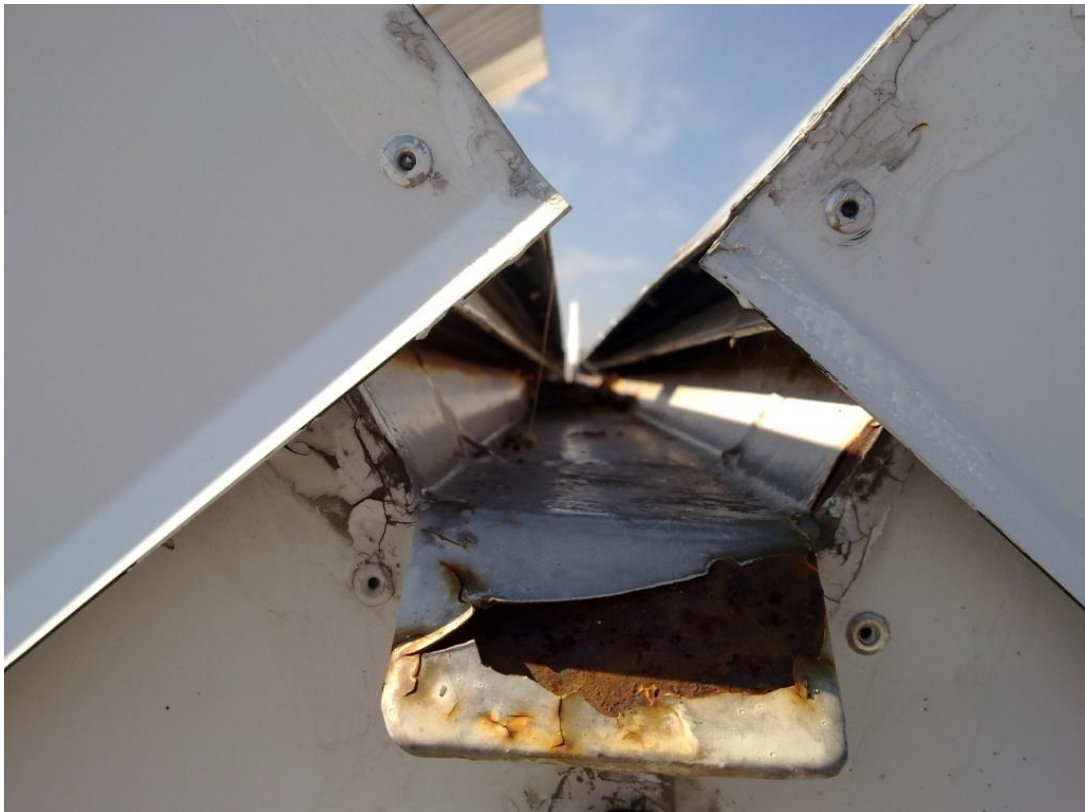
Kuva 19. Savunpoistoluukun vedenpoistokouru on ruostunut ja se kerää roskaa. Kuva Petteri Kuokkanen

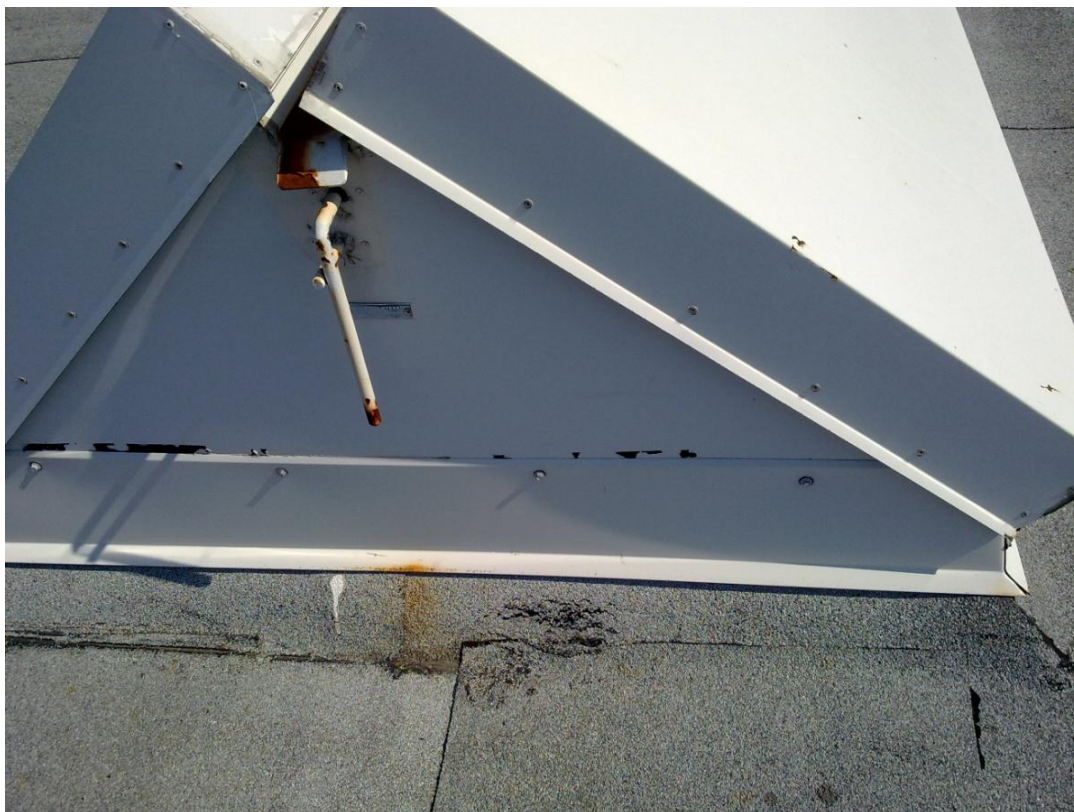
Kuva 20. Savunpoistoluukun alareunan vastapellitys on väärin päin. Kuva Petteri Kuokkanen

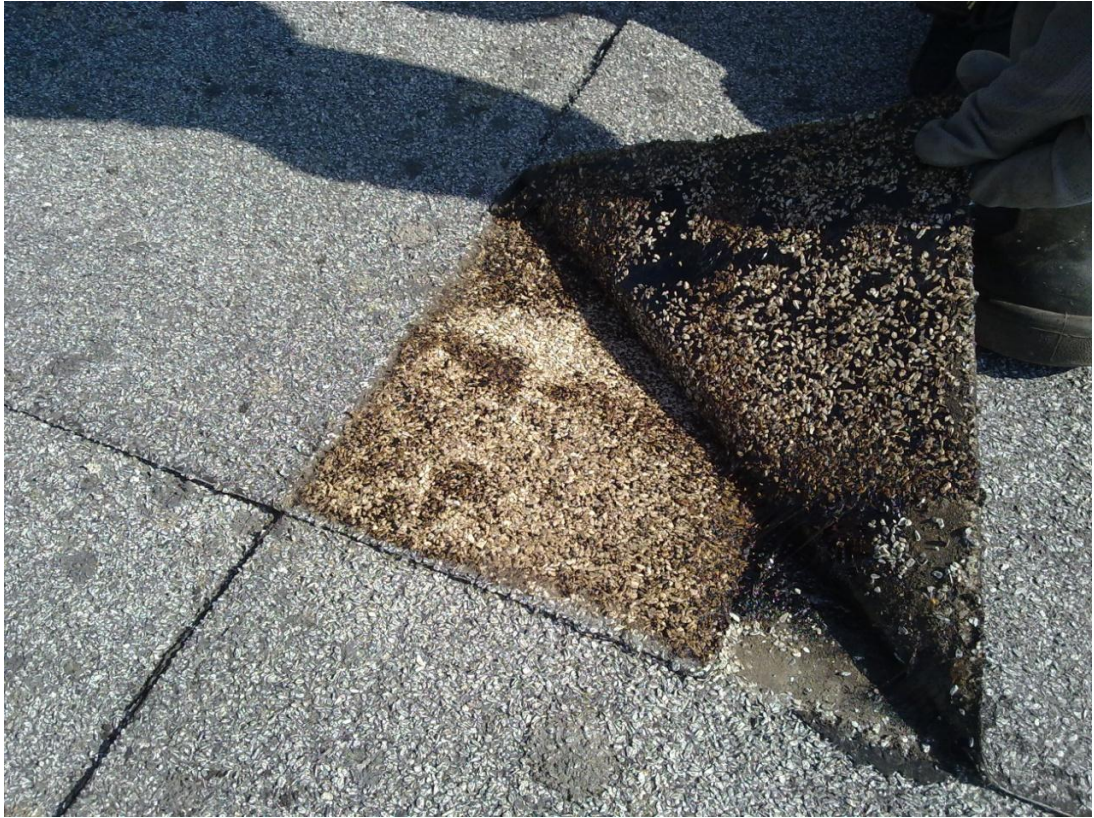
Kermien limitykset ovat heikosti kiinni toisissaan kuvan 21 mukaan. Rakennusvaiheessa kermit hitsataan saumoista toisiinsa kiinni. Kuopio-hallin katossa alla olevassa kermissä ei ole sauman kohdalla sirotteetonta osaa tai alimmainen kermit on kokonaan sirotteellinen. Näin ollen alimmaisen kermin sirote jää päällimmäiseksi tulevan kermin alapintaan kiinni, eivätkä kermien saumat hitsaannu toisiinsa tarpeeksi lujasti. Pintakermit irtoavat alustastaan käsin vetäisemällä. Katto on pesty painepesurilla vuosien 2006-2009 välisenä aikana. Kermien hitsisaumoja on saattanut aueta katon pesun yhteydessä.

Kuva 21. Kermi irttavat saumoistaan. Kuva Petteri Kuokkanen

Pintakermi poistetaan koko katteen alueelta. Aluskermin pinta puhdistetaan ja kosteus pinnasta kuivatetaan. Aluskermin pinta käsitellään bitumiliuoksella, jonka jälkeen uudet kumibitumikermit *VE80 PTL2 + PTL2* asennetaan kattoon.

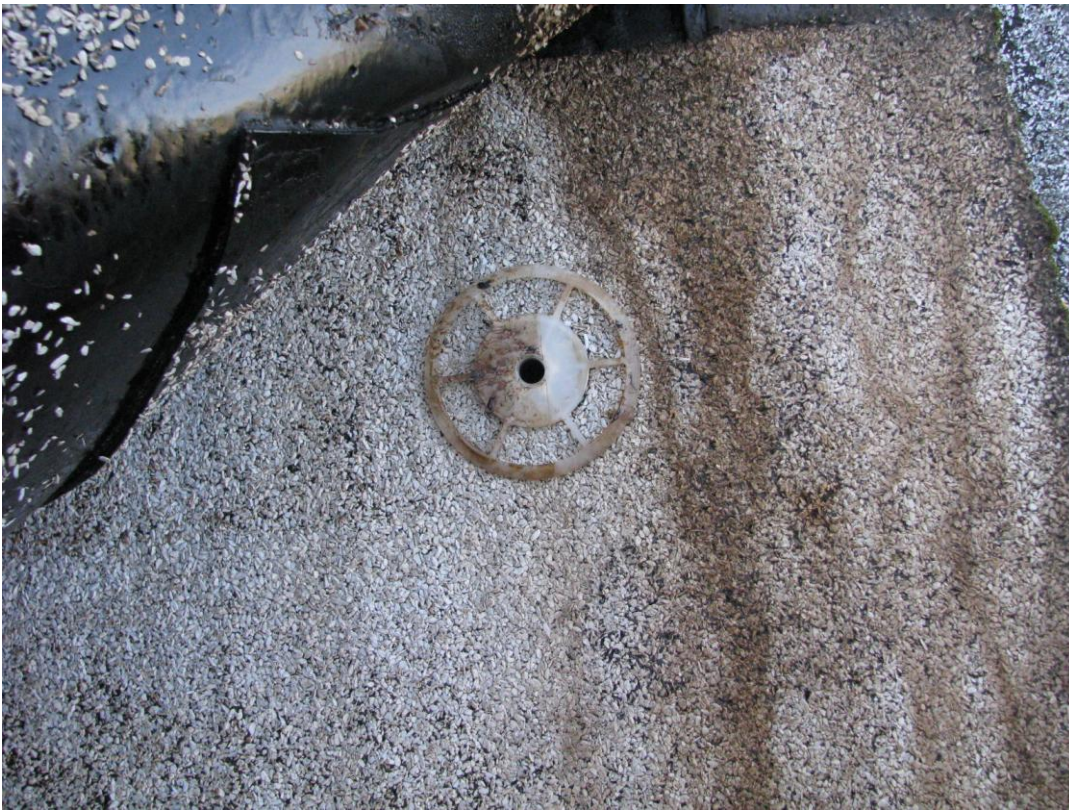
Alimmainen kermi on kiinnitetty kantavaan teräsohutpoimulevyyn mekaanisilla kiinnikkeillä kuvan 22 mukaan. Kiinnikkeiden tarkoitus on sitoa aluskermi ja eristeet yhtenä pakettina poimulevyyn. Kiinnike lävistää kermin, eristeet, höyrynsulun ja poimulevyn.

Pintakermin ja aluskermin välistä on mitattu suhteelliseksi kosteudeksi 99,9 %. /8/ Tämä tarkoittaa, että kosteus kermien välissä on nestemäisessä muodossa. Vesi pääsee mekaanisen kiinnikkeen reiästä kermien läpi eristeisiin ja aina höyrynsulkuun asti. Eristeiden voidaan olettaa kastuneen näiltä kohdilta. Kastuneet eristeet aiheuttavat otolliset olosuhteet homeen kasvulla. Höyrynsulun pitäisi estää veden pääsy poimulevyyn ja siitä sisätilaan mutta tämä edellyttää, että höyrynsulku on ehjä. Huomioitava on, että mekaaninen kiinnike lävistää myös höyrynsulun. Koska katon on havaittu vuotavan, ei voida pois sulkea mahdollisuutta, että vesi pääsee sisätiloihin mekaanisten kiinnikkeiden kohdalta.

Kuva 22. Aluskermin mekaaninen kiinnike. Kermi on sirotteellinen. Veden valuma jälkiä havaittavissa kermissä. Kuva Petteri Kuokkanen

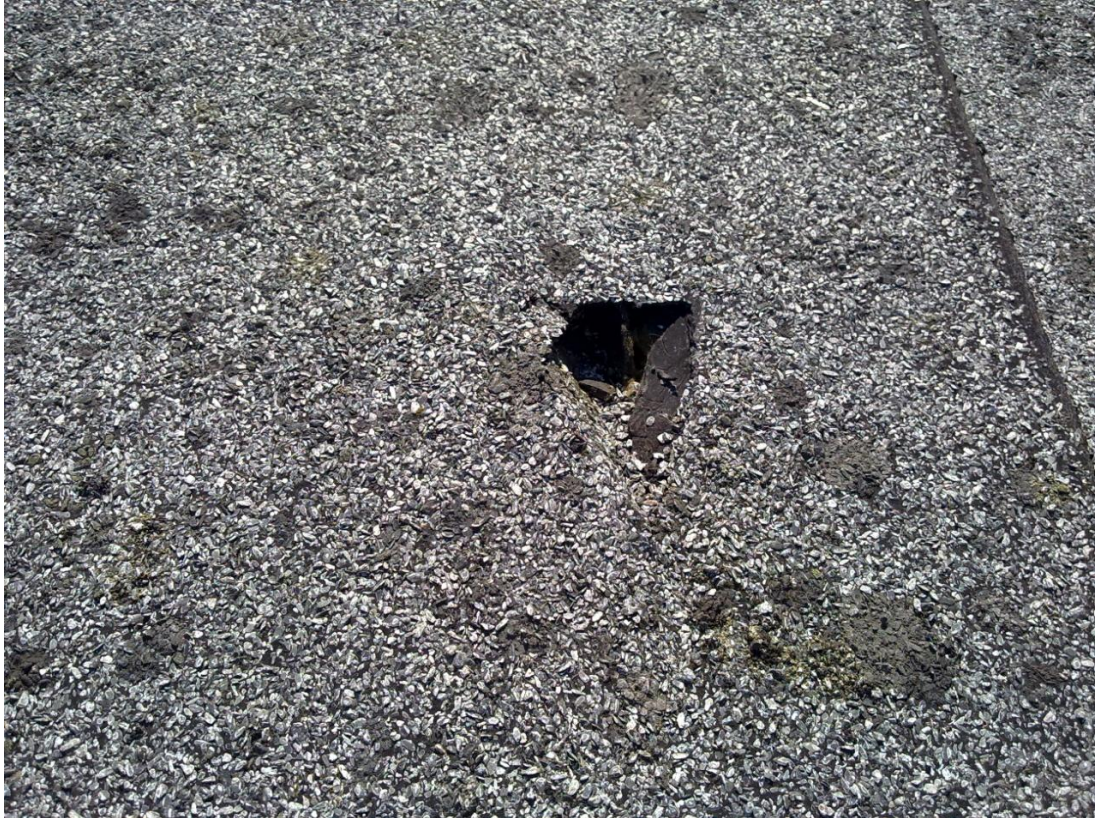
Kattokatselmuksessa 28.7.2011 havaittiin reikä Kuopio-hallin katossa, Savonia-ammattikorkeakoulun päädyssä (kuva 23). Reikä ulottui villoihin asti lävistäen molemmat kermit. (20.8.2011 reikä on paikattu.) Katselmuksessa havaittiin katolla ruuvinkantoja, puukonterä ja puutavaraa. Ylimääräinen katolle kuulumaton tavara aiheuttaa tarpeetonta kuormitusta kermille.

Ylimääräiset tavarat eivät joudu katolle itsestään. Kermissä oleva reikä saattaa olla peräisin lumen- ja jäänpudotuksen seurauksena syntynyt, esimerkiksi jäätä murrettessa rautakangella tai vastaavalla. Laadunvalvonta ja työntekijöiden ohjeistus vähentävät katon ylimääräistä räsitusta.

Kuva 23. Molemmat kermit lävistävä reikä. Kuva Petteri Kuokkanen

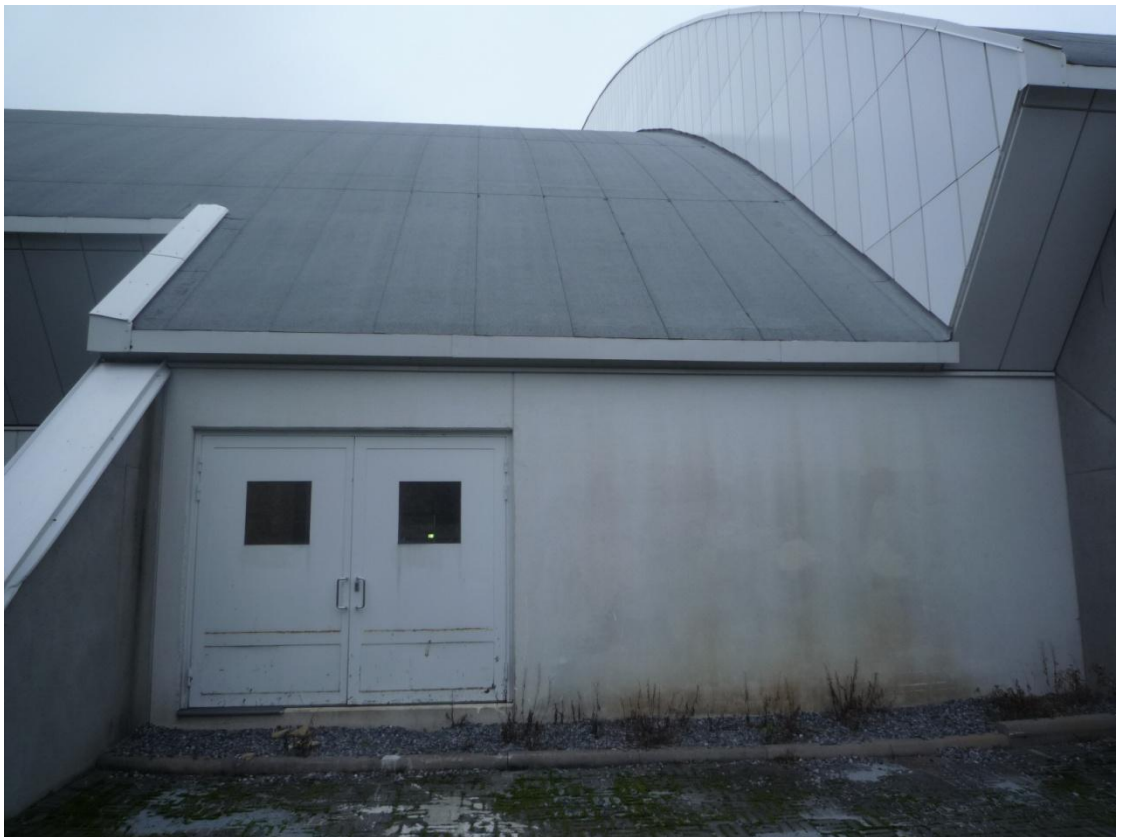
Kattoon ei ole asennettu kattopollareita lainkaan. Katon huolto, tarkistus ja korjaus vaikeutuvat ilman turvallisia kattovarusteita. Lumiesteet puuttuvat molemmilta lappeilta. Toisaalta mikäli lumiesteet olisi asennettuna katolle, suuri jäämäärä aiheuttaisi lumiesteille ja koko räystääsaluueelle suuren lisäkuorman. Lumiesteet ja räystääsaluueet eivät kestä niin suuria kuormia. Kuopio-hallin takapuolella on 13 ulko-ovea, jotka toimivat poistumisteinä (kuva 24). Lumi ja jää putoavat suoraan ulko-ovien eteen aiheuttaen vaaraa ovien käyttäjille. Katolle ei voi asentaa lumiesteitä, joten lumen ja jään putoaminen on huomioitava maan tasolla tehtävillä järjestelyillä.

Kuva 24. Lumi ja jää putoavat poistumistien eteen. Kuva Petteri Kuokkanen

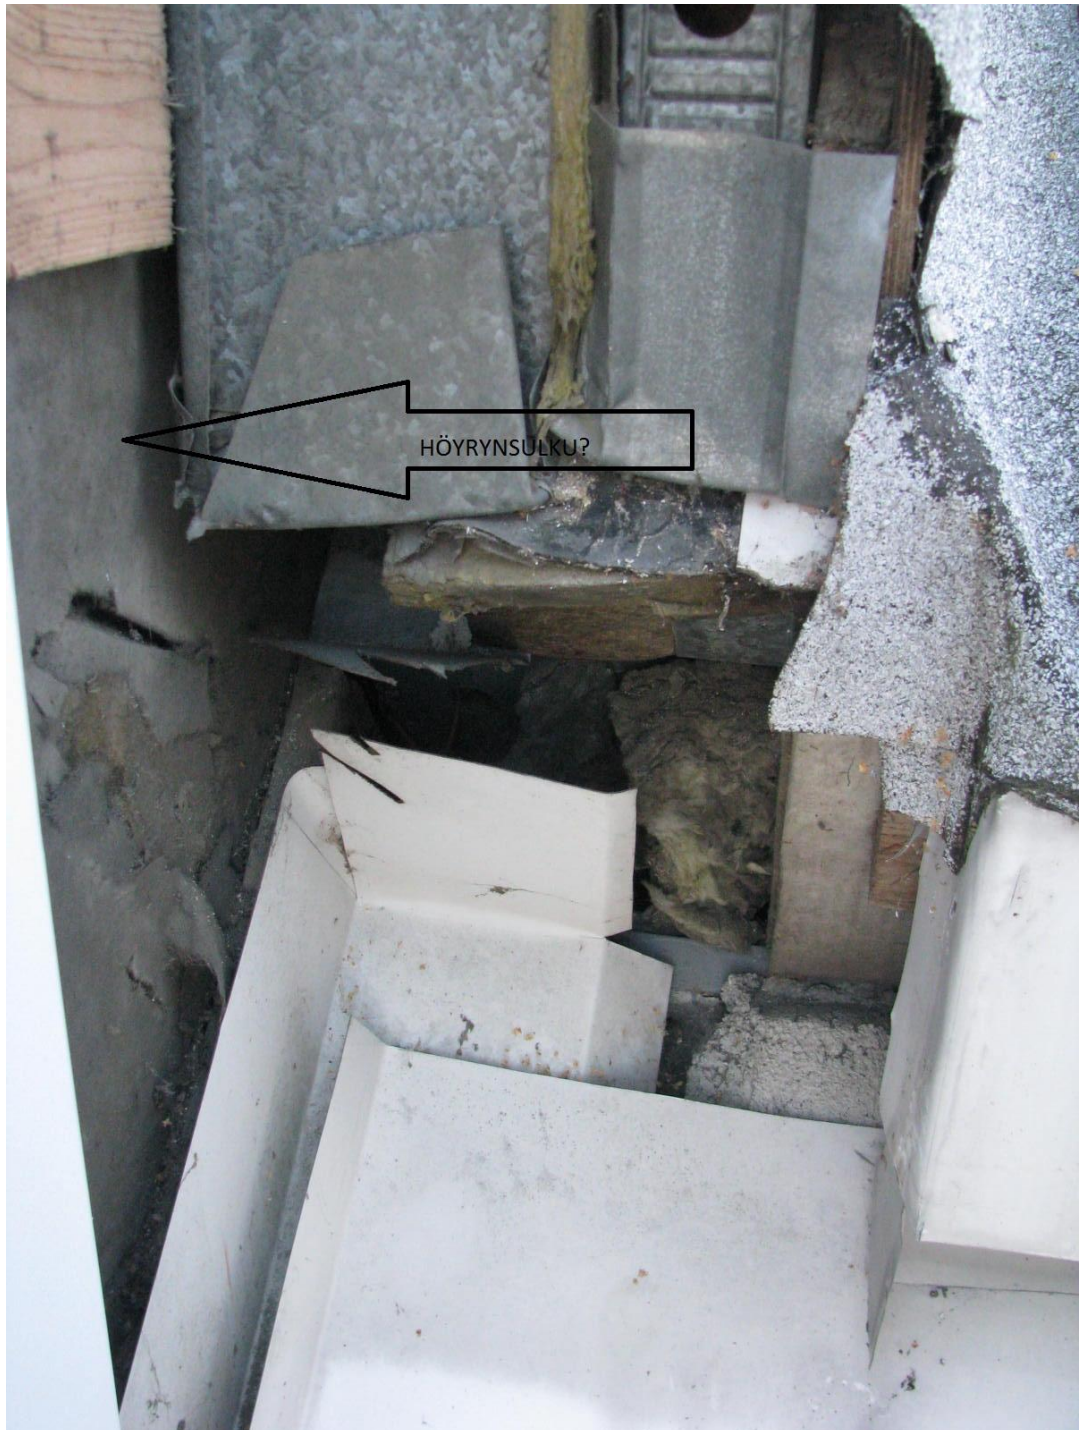
Icopal Katto Oy on aukaissut ulkoseinärakennetta tasoeron kohdalta räystäältä. /9/ Rakenteen aukaisu on dokumentoitu valokuvaamalla rakennetta (kuva 25). Valokuvasta voidaan päätellä, että ulkoseinärakennetta ei ole rakennettu suunnitelman mukaan. Valokuvan mukainen rakenne on ulkoapäin lukien: kermin ylösnosto, vaneri, teräsranka, tuulensuoja mineraalivilla, teräsranka ja eriste (ei näy kuvassa, oletetaan olevan), koolaus ja tuulensuoja mineraalivilla tai kipsilevy. Höyrynsulkua ei näy kuvassa lainkaan. Höyrynsulun puuttuessa sisäilman kosteus pääsee seinärakenteeseen. Vaarana on rakenteen turmeltuminen. Tällainen rakenne on rakennusvirhe.

Kuva 25. Ulkoseinä tasoeron kohdalta. Rakenne ei noudata rakennetyypin US2 mukaista rakennetta. Höyrynsulkua ei näy kuvassa lainkaan. Kuva Antti Bäck

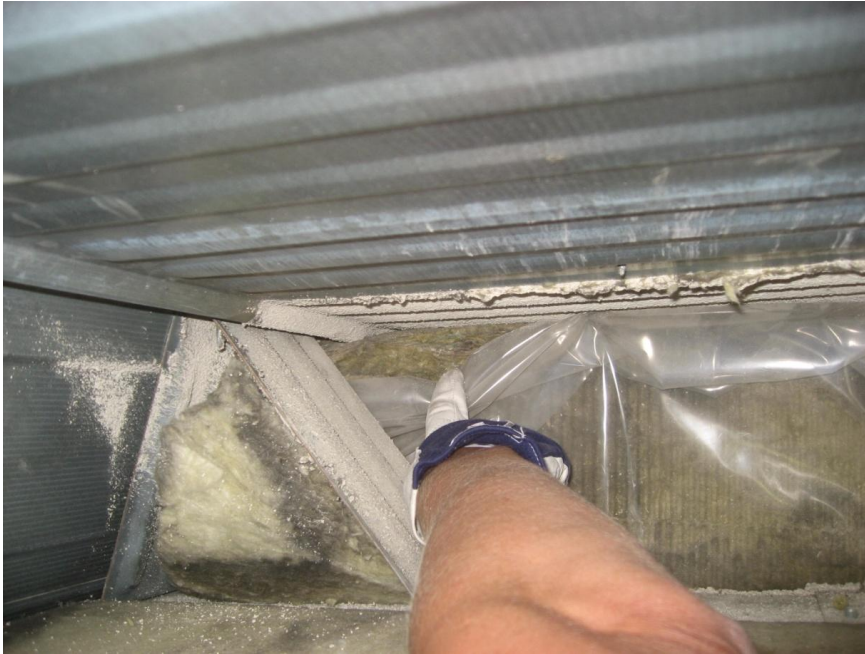
Kotelossa on rakennusjätettä kuten puutavaraa, kermin palasia ja eristettä. Seinän eristeissä on ilmavuotojen aiheuttamia tummumia. Ulkoseinän ja yläpohjan välinen höyrynsulku ei liity toisiinsa lainkaan detaljin D103 (kuva 30) ja kuvan 27 mukaan. Höyrynsulku jää kantavan poimulevyn alapuolelle täysin avonaiseksi. Liittymä ei ole ilmatiivis.

Kuva 27. Seinän höyrinsulku ei liity yläpohjan höyrinsulkuun. Eristeissä ilmavuodon aiheuttamia tummumia, ks. myös detalji D103 (kuva 30). Kuva Petteri Kuokkanen

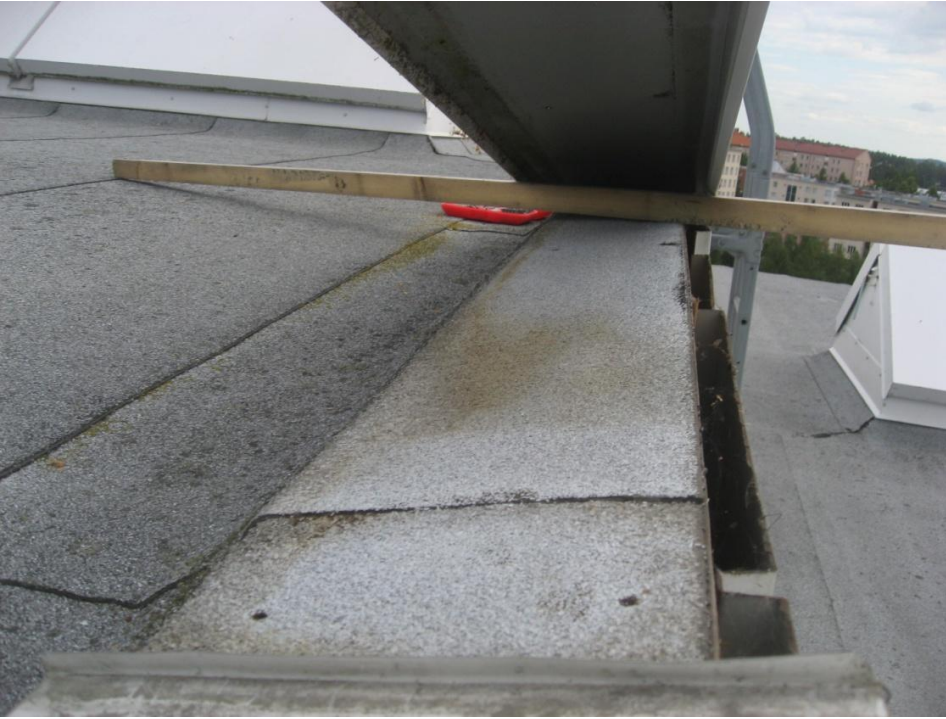
Kuva 32. Kermi ei ulotu räystäällä seinälinjan yli, vesi pääsee julkisivukasetin välistä kotelorakenteeseen. Kuva Petteri Kuokkanen

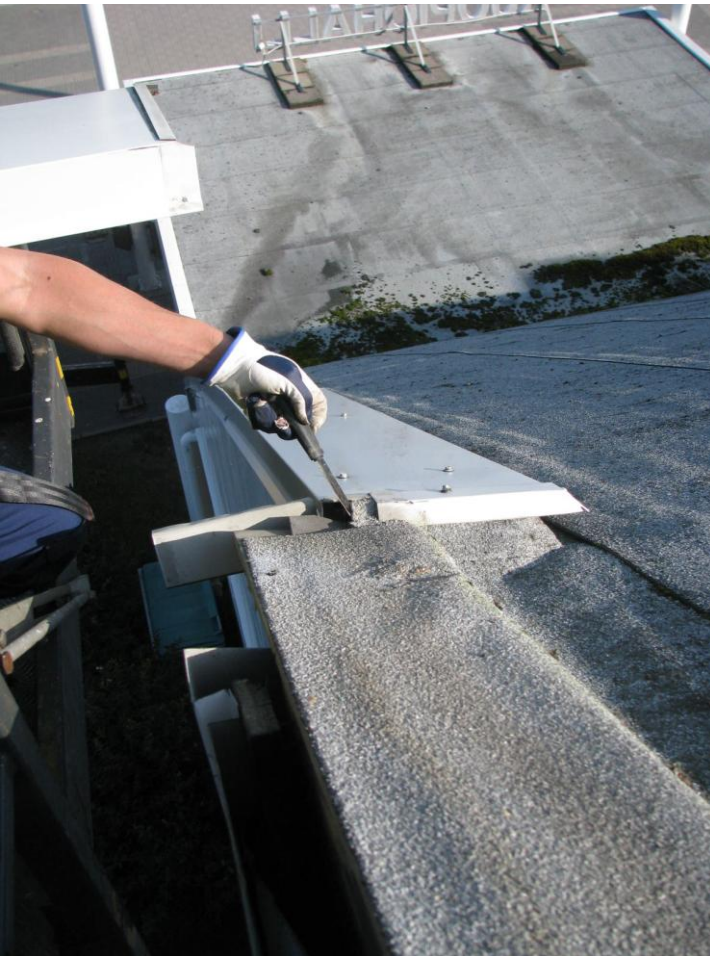
Kuva 33. Reikä räystääspellityksen alla. Kuva Antti Bäck

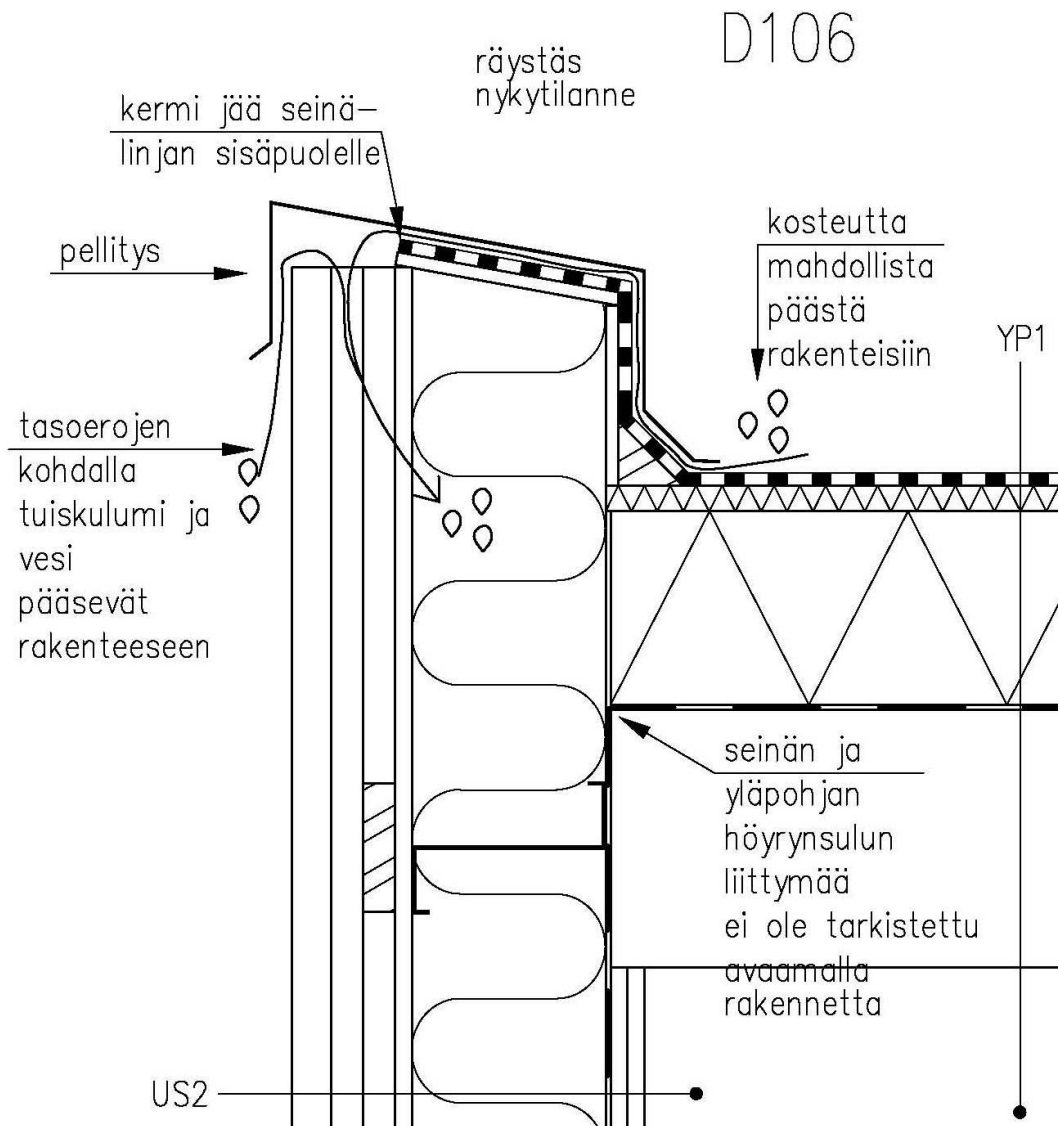
Katon muulla osalla tasoerojen kohdalla rakenne on detaljin D106 (kuva 34) mukainen, myrskypeltiä ei ole. Räystäärakenteessa on sama ongelma kuin kotelorakenteen räystäässä. Detaljin D106 (kuva 34) mukaisessa tasoeron räystäärakenteessa vesi pääsee seinän eristeisiin.

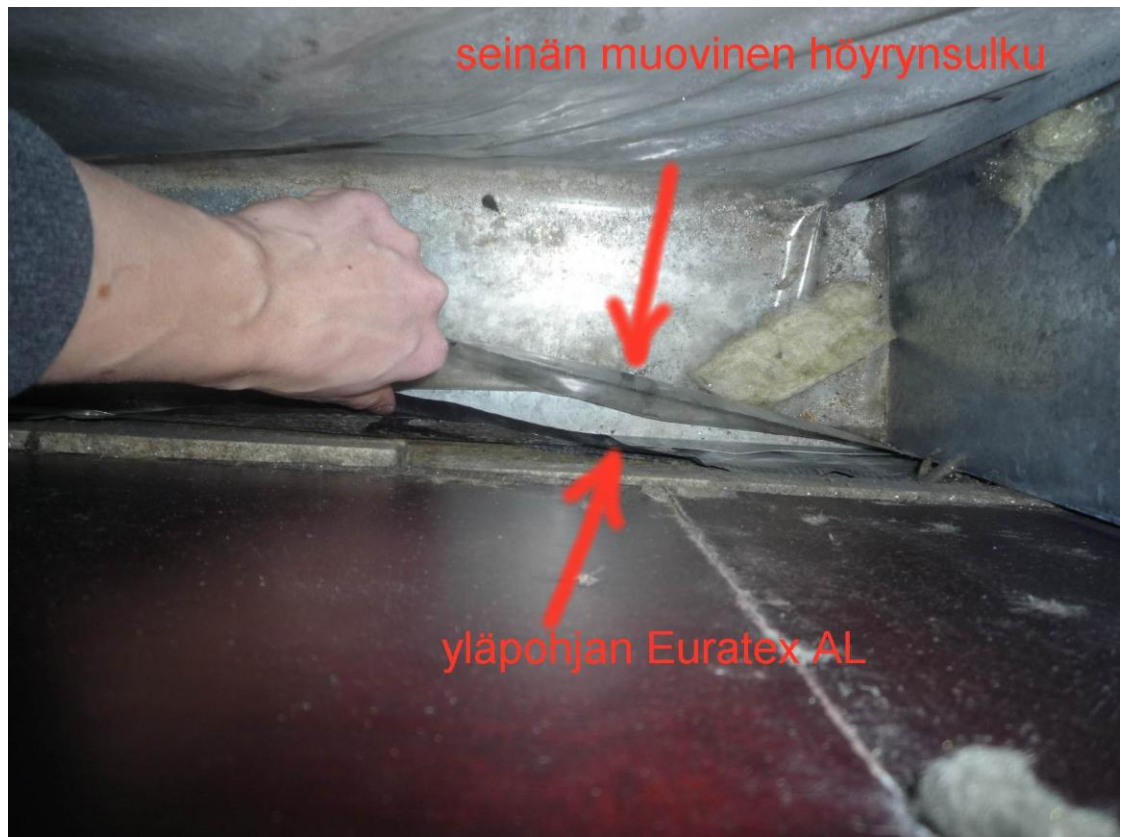
Yläpohjan höyrynsulku *Euratex-AL* ja seinän muovinen höyrynsulku on liitetty toisiinsa detaljin D107 (kuva 39) ja kuvan 37 mukaan. Höyrynsulkujen liittymässä ei ole käytetty teippiä tai liimaavaa ainetta. Seinärakenteen eriste painaa höyrynsulut toisiinsa vasten. Liittymä ei ole täysin ilmatiivis. Voidaan olettaa, että ilmavuotoa pääsee hieman tapahtumaan. Lumen sulamista vedeksi seinärakenteen rakenneratkaisulla ei voida selittää.

Kuva 37. Yläpohjan höyrynsulun ja seinän höyrynsulun liittymä, ks. myös D107 (kuva 39). Kuva Petteri Kuokkanen

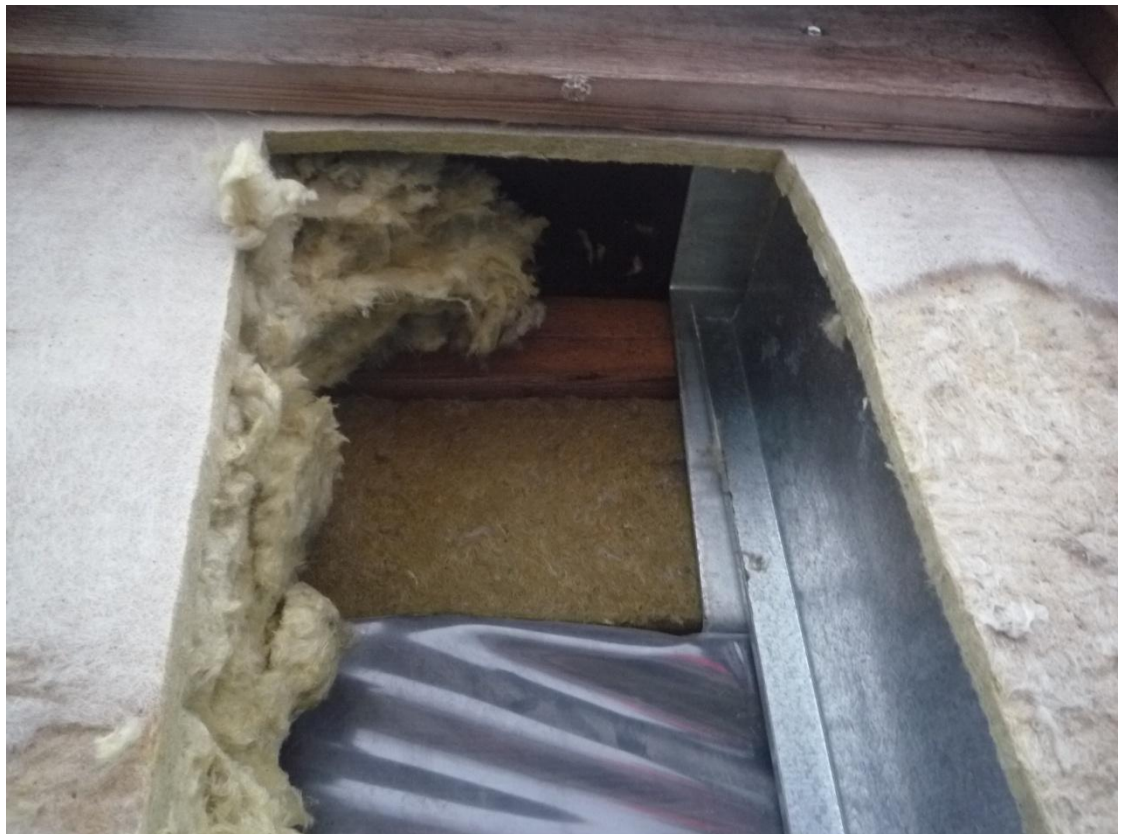
Seinärakenteen yläosa on toteutettu detaljin D108 (kuva 40) ja kuvan 38 mukaan. Höyrynsulkujen limitys näyttää tiiviiltä. Yläpohjan höyrynsulku jää seinärakenteen muovisen höyrynsulun alle, kun taas seinän muovinen höyrynsulku työntyy yläpohjan uritetun eristekerroksen alle. Ilmavuotoa tällaisesta liittymästä ei pääse tapahtumaan.

Kuva 38. Seinärakenteen yläosa. Kuva Petteri Kuokkanen
