Saimaan ammattikorkeakoulu
Tekniikka Lappeenranta
Kone- ja tuotantotekniikka

Toni Toikka

Oikaisukoneen rullien kulumisnopeuden kasvun syiden kartoitus

Opinnäytetyö 2011

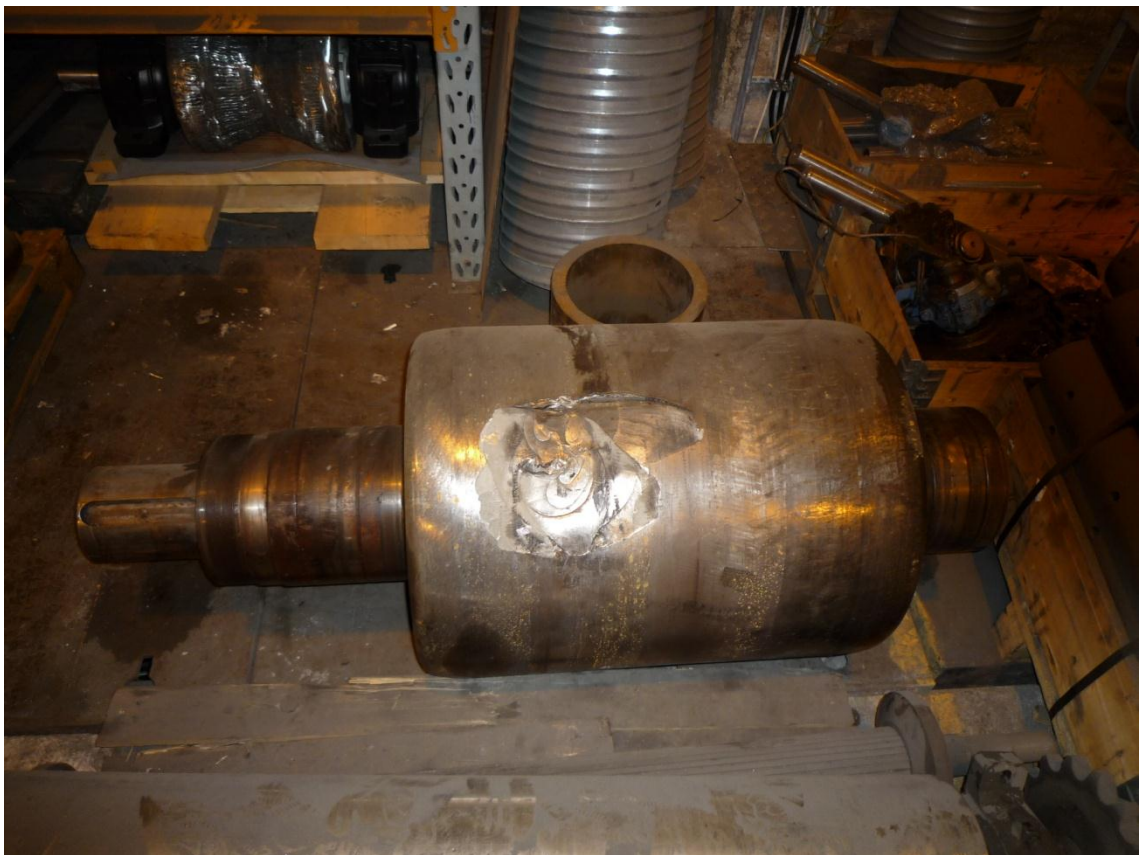
Työn päätavoitteena on selvittää syyt oikaisurullien lohkeiluun ja mahdollisuuksien mukaan etsiä ongelmiin ratkaisuja. Jatkojalostuksella on pyörtöoikaisukoneita viisi kappaletta, joten heti ensimmäiseksi työ rajataan kahteen oikaisukoneeseen. Valitsimme kohteiksi Bronx-6 ja 7-oikaisukoneet, koska näillä koneilla on esiintynyt eniten ongelmia. Näille koneille tutkittavaa materiaalia on myös valmiiksi tarjolla, varastohallissa romutettuna kaksi Bronx 6-oikaisurullaa ja yksi Bronx 7-oikaisurulla (kuva 1).

Kuva 1. Bronx 7:n särkynyt rulla.

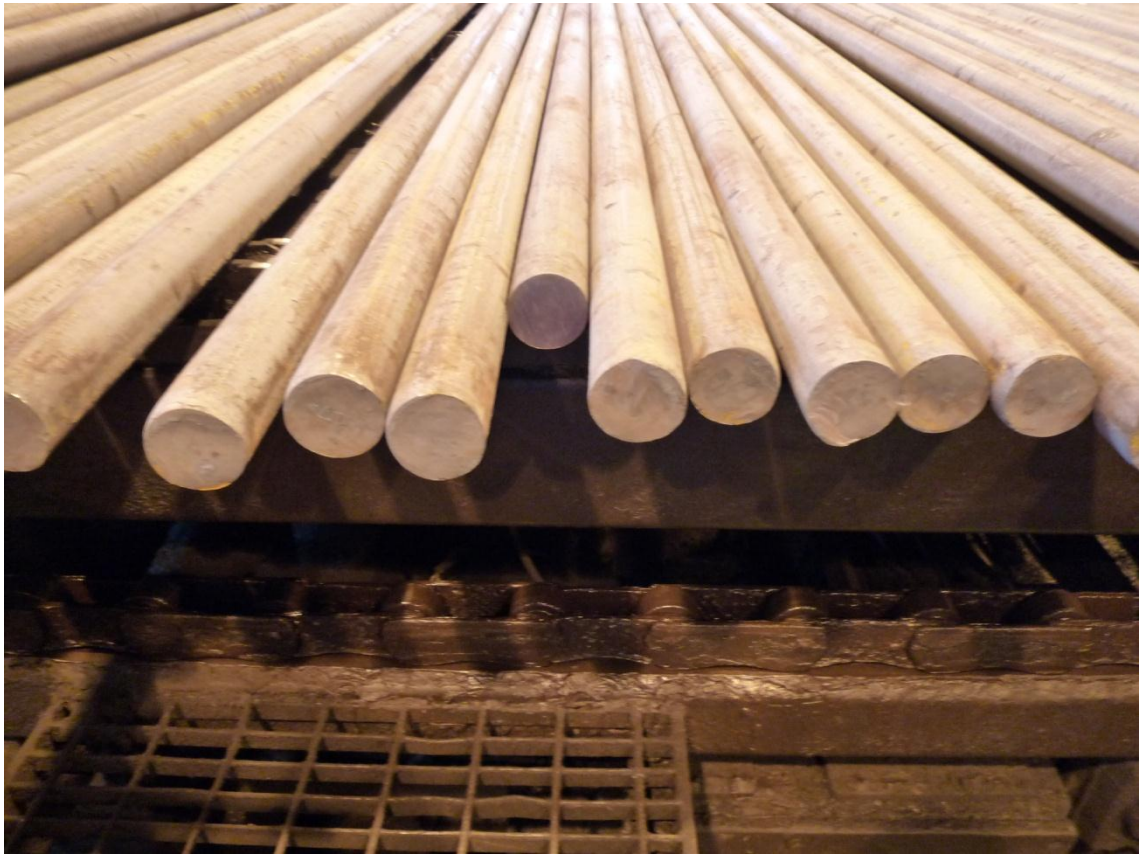
Kuva 6. Litistyneitä tankojen päitä

Litistyminen syntyy hienovalssaamon leikkurilla, jossa tangot katkotaan määrämittäisiksi. Katkaisussa litistymiseen vaikuttavia tekijöitä voivat olla esimerkiksi tangon korkea lämpötila, leikkurin katkaisu-ura ja laji.

Päiden litistymiselle ei asiakasvaatimusohjeistossa eikä soikeusohjeessa (liitteet 2 ja 3) ole annettu toleransseja. Poikkeuksena ovat tilaukset joissa asiakas tilaa tangot esimerkiksi päät tasattuna ja viistettynä. Silloin ohjeistosta on mainittu asetetut vaatimukset. Olisikin syytä miettiä, onko tarpeellista asettaa huonoille päille jokin toleranssi oman jatkokäsittelyn helpottamiseksi ja tarvittaessa ohjata huono erä esimerkiksi sahaukseen ennen oikaisua. Kuvassa 6 olevissa 45 mm:n tangoissa litistymistä on tapahtunut yli 2 mm, mikä on aika normaali tilanne. Usein päät litistyvät vieläkin enemmän.

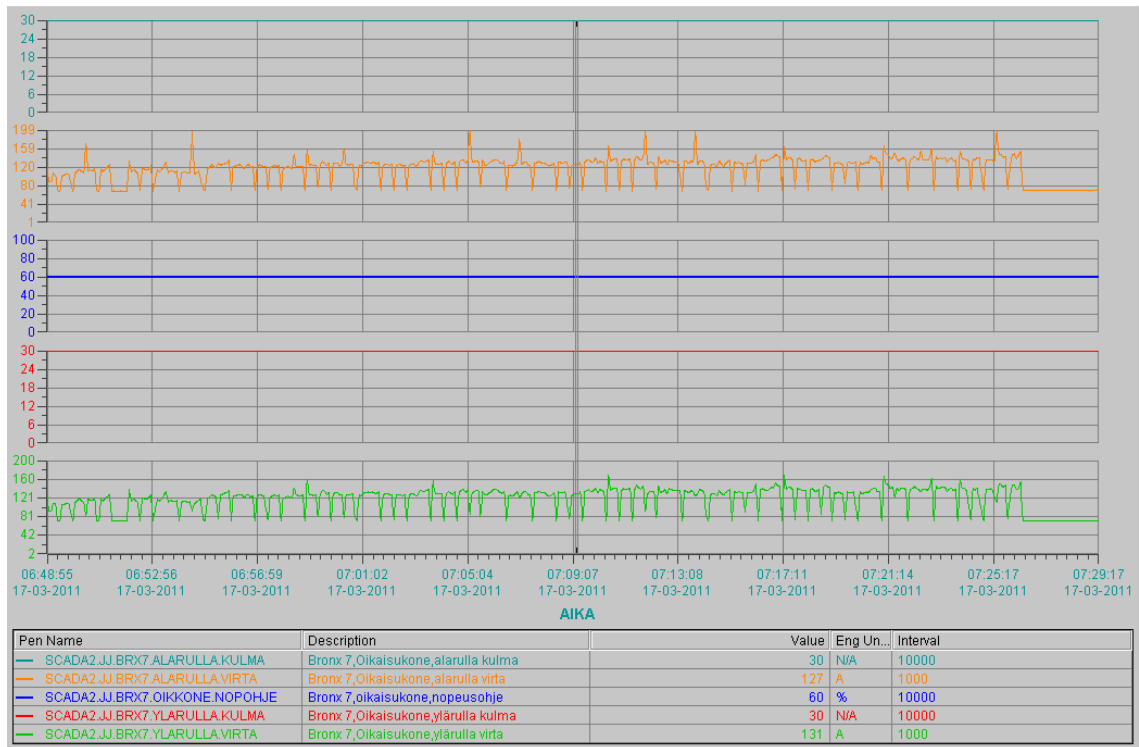
Kuva 8. Oikaisussa syntyvät kuormituspiikit keskellä tankoa.

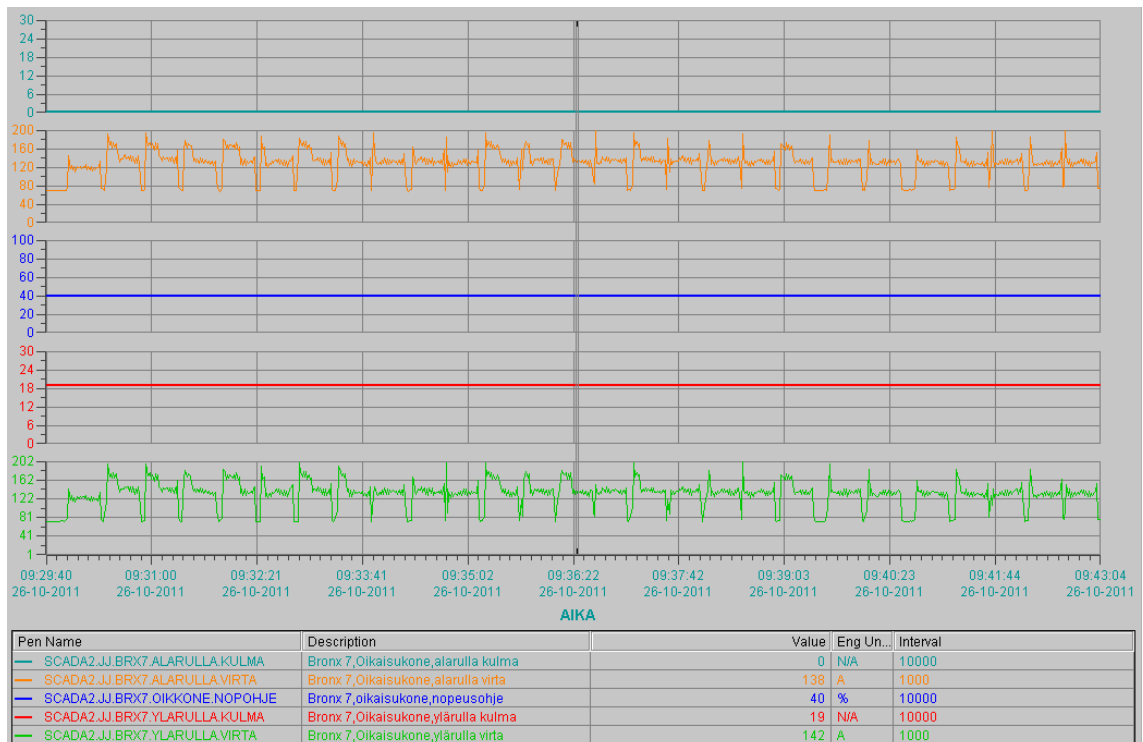
Kuvan 9 kaltaisia kuormituspiikkejä ei saatu kovasta yrityksestä huolimatta syntymään. Yksi syy voisi olla väärin asemoitu tukikisko, joka jossain oikaisun vaiheessa ottaa kiinni oikaisurullaan. Tätä tilannetta ei kuitenkaan kokeessa ehditty simuloimaan, ja se voisi olla käytännössä aika vaikea toteuttaa.

Kuva 9. Kuormituspiikit tankojen alussa.

Suuret kuvassa 9 esiintyvät kuormituspiikit tangon alussa johtuvat simuloinnin perusteella liian suurista puristuksista. Huonot tankojen päät saattavat hieman lisätä niiden esiintymistiheyttä.

Lisäksi erittäin tärkeää on panostaa oikaisukoulutuksiin. Koulutuksen yhtenä tavoitteena voisi olla pyrkimys taivuttavaan oikaisuun liian puristamisen sijaan, sekä koneen säätämisen tärkeyden korostaminen.

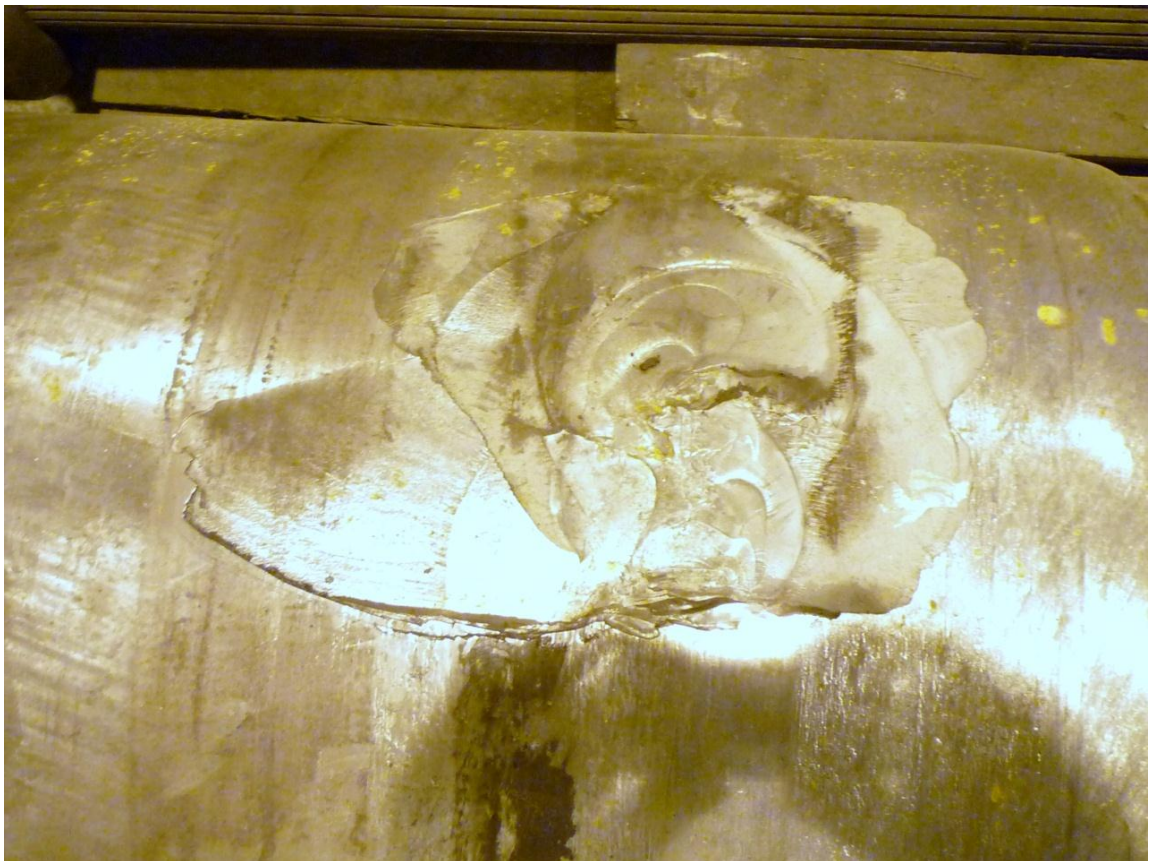
Vertailtaessa kovuuksia (liite 7) uusien ja käytettyjen rullien välillä huomattiin, että särkyneiden rullien kovuudet olivat nousseet n. 400 HV:tä. Muokkauslujittumista oli siis tapahtunut. Tästä syystä on myös todennäköistä, että vastaavasti materiaalin sitkeysominaisuudet ja muovautumiskyvyt olivat heikentyneet.

Kuva 13. Bronx 7:n vaurioitunut rulla.

Lujittumista ei esiinny pelkästään vain aivan rullan pinnassa, koska esimerkiksi kuvan 13 Bronx 7-rullassa lohkeaman pohja ulottuu 13 mm:iin ja siinäkin kovuuden nousu on merkittävä. Myös sorvatun ja uuden rullan kovuus ero on yli 100 HV:tä. Siitä, kuinka paljon rullasta on jouduttu sorvaamaan, ei ole tietoa. Kovuusmittausten tuloksien perusteella olisikin järkevää tehdä särkyneille rullille tarkempia mittauksia ja miettiä niiden pohjalta yhdessä rullavalmistajien kanssa, onko kyseinen materiaali paras mahdollinen nykyisten tuotteiden oikaisuun.
