# Aktiivinen koti

Koti ikäihmisen tarpeisiin

Opinnäytetyö

| Title of Thesis<br>Restructuring a detached house for senior residents | | | |

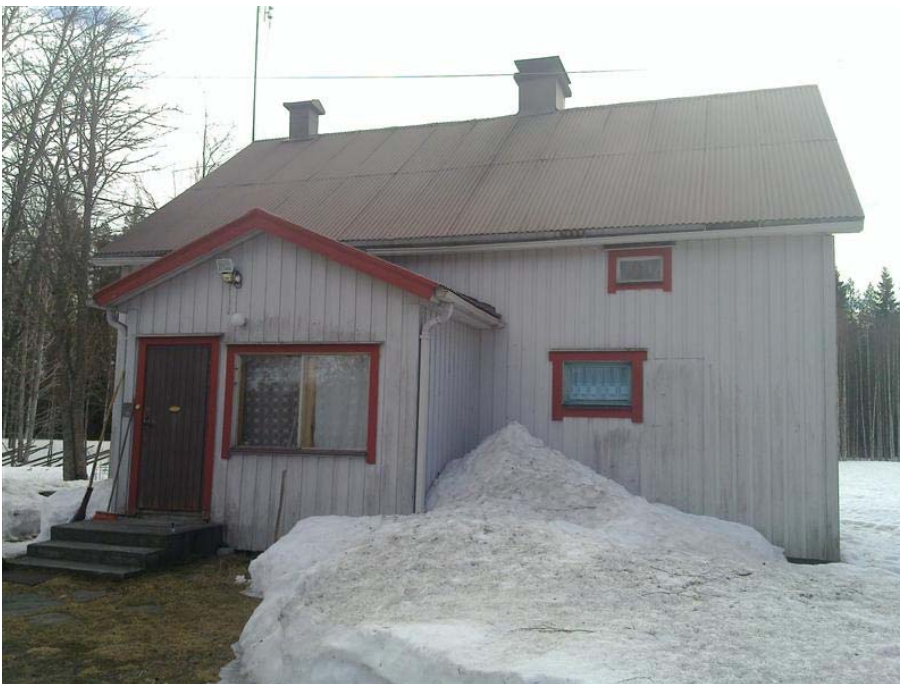
KUVA 1. Talon julkisivu pohjoiseen. Kuva Joonas Vauhkonen.

Julkisivun ja ikkunoiden ulkokarmien maalipinta on halkeillut. Uudelleenmaalaus suositeltavaa lähivuosina. Sokkelissa on halkeamia väliseinien kohdalla. Peltikate on suhteellisen hyvässä kunnossa, mutta kattovarusteet ovat vaurioituneet lumen painosta.

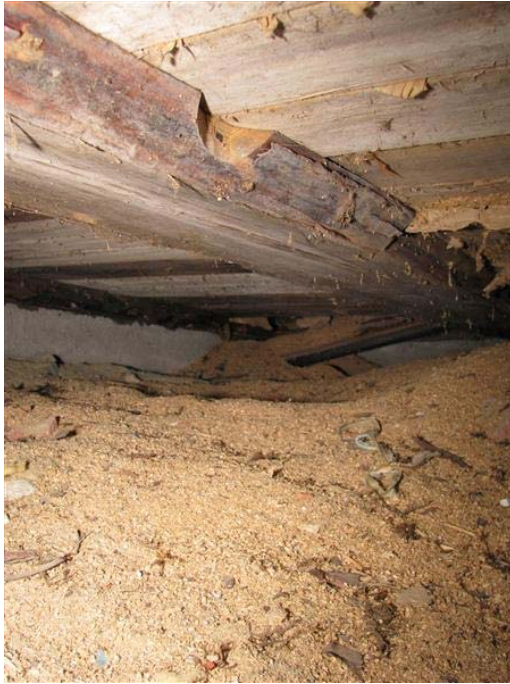
Rakennuksen rossipohjaisen osan nurkasta on salamaniskun voimasta irronnut pohjalauta, minkä seurauksena alapohjassa oleva purueristys on päässyt valumaan maapohjaan. (KUVA 2)

KUVA 2. Ryömintätilainen alapohja. Nurkasta irronnut pohjalauta, jonka seurauksena eriste valunut alapohjaan. Kuva Joon Vauhkonen

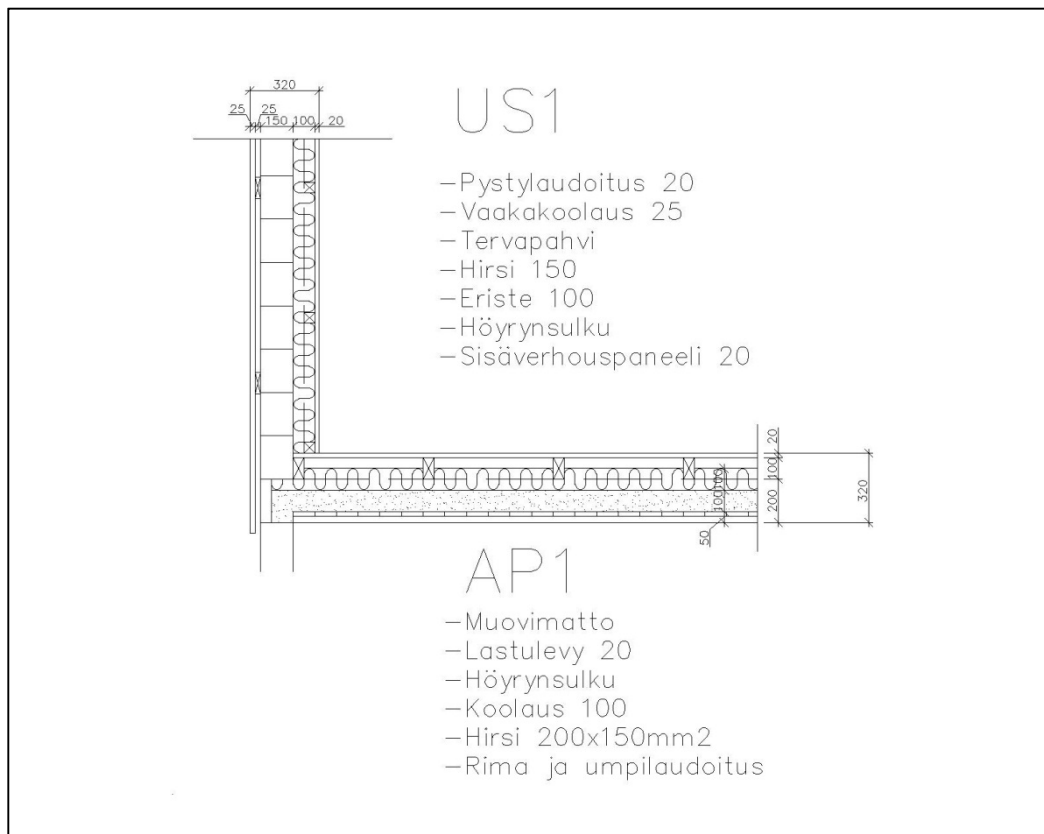
KUVA 3. Hirsirunkoisen ulkoseinän (US1) ja ryömintätilaisen alapohjan (AP1) leikkaus. Kuva Joon Vauhkonen

Hirsiseinä on sisäpuolelta lämmöeristetty 100 mm:n mineraalivillalla ja siihen on asennettu höyrynsulku. Verhoilumateriaalina on joko lastulevy tai paneeli. Hirren ulkopuolella on tervapaperi, vaakakoolaus ja pystyaukko. (KUVA 3)

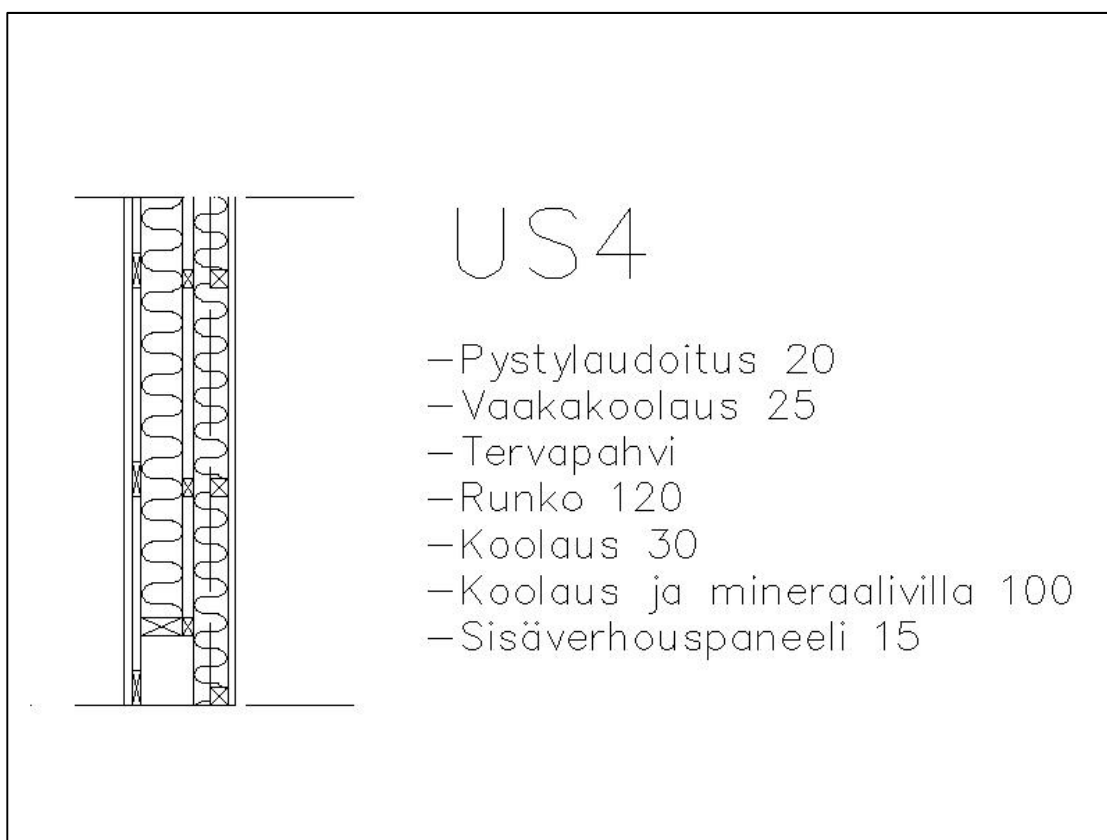
Yläkerran ulkoseinä (KUVA 4) rakentuu 120 mm:n pystyrangasta, joka on naulattu hirren päällä olevaan juoksuun. Pystyrankaan on vielä tehty sisäpuolelle ristikoolaus 40 mm:n rimasta ja siitä edelleen 50 mm:n pystykoolaus ja villoitus ja höyrynsulku. Sisäverhousmateriaalina lastulevy. Ulkopuolella umpilaukoitus, tervapaperi, vaakakoolaus ja lomalaudoitus. Toisen kerroksen toisen huoneen ikkunasta onhätäuloskäynti puutikkaita pitkin. Tikkaiden kunto on huono.

KUVA 4. Yläkerran päätyulkoseinä. Kuva Joonas Vauhkonen

Ulkoseinän lautaverhoilun maalipinta on kulunut ja vaatii maalausta. Lisäksi kosteusmittauksissa huomattiin kylpyhuoneen seinässä haitallinen määrä kosteutta talven jäljiltä, minkä kuivuminen on tarkistettava.

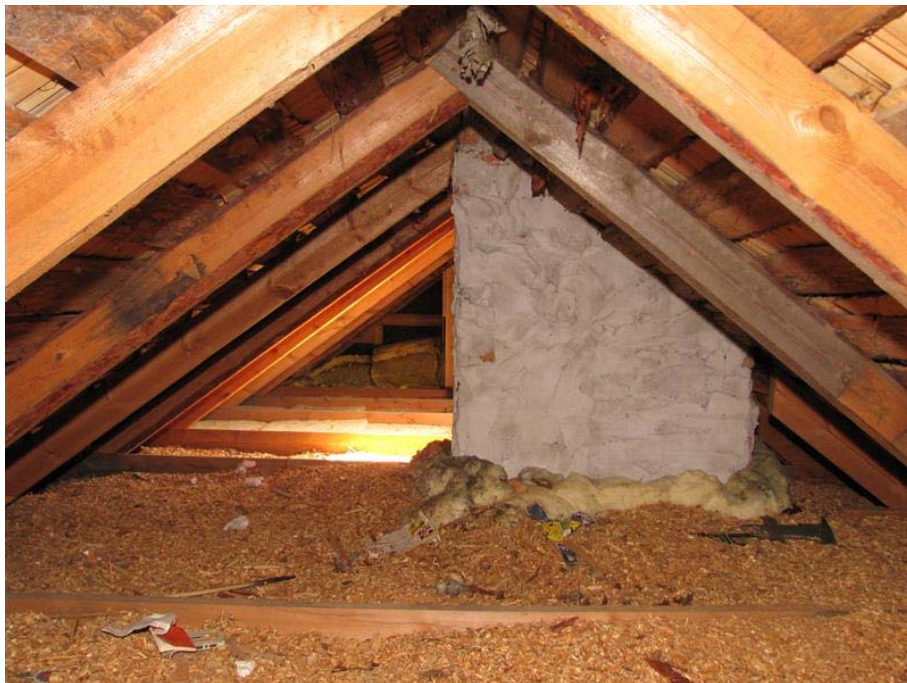
KUVA 5. Yläpohja ja vesikate. Vanhan osan purueristys etualalla ja uuden osan villaeristys takana. Kuva Joonas Vauhkonen

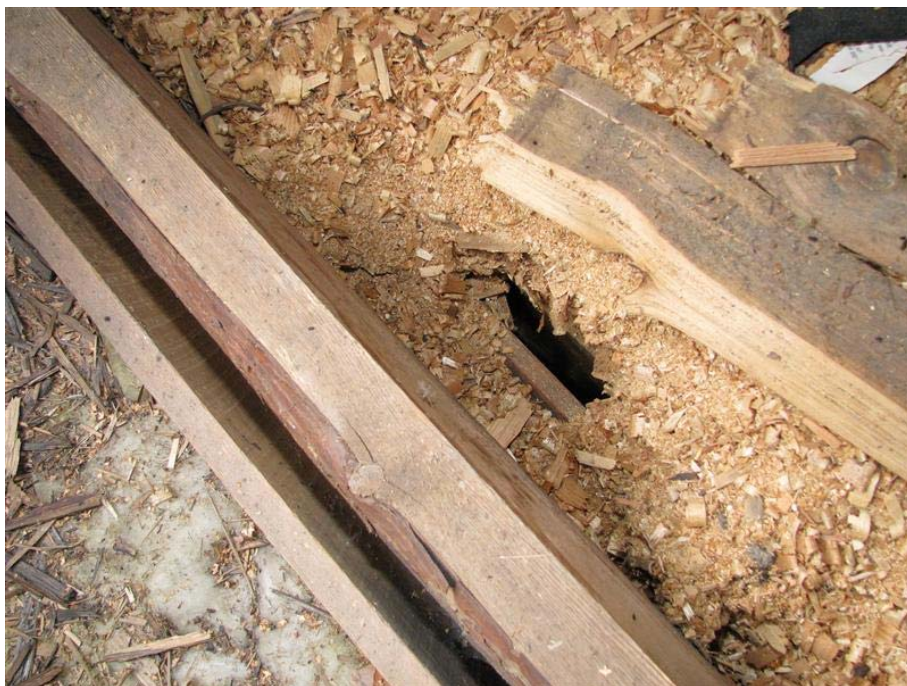
KUVA 6. Yläpohjan ja väliseinän liitos. Yläpohjan purueristys on päässyt valumaan väliseinän sisään. Kuva Joonas Vauhkonen

Yläpohjassa olevan seinäraon tukkiminen ja yläpohjasta seinään valuneen puueristysten korvaaminen uudella. Suoritetaan vesikaton uusiminen uuden ja verannan katon liittäminen osaksi vesikattoa sekä päätyräystäiden uusiminen ja maalaus sekä vesikourujen uudelleen asennus. Yläpohjaan asennetaan ilmanohjurit yläpohjaan tuulettumisen varmistamiseksi (KUVA 19-20).

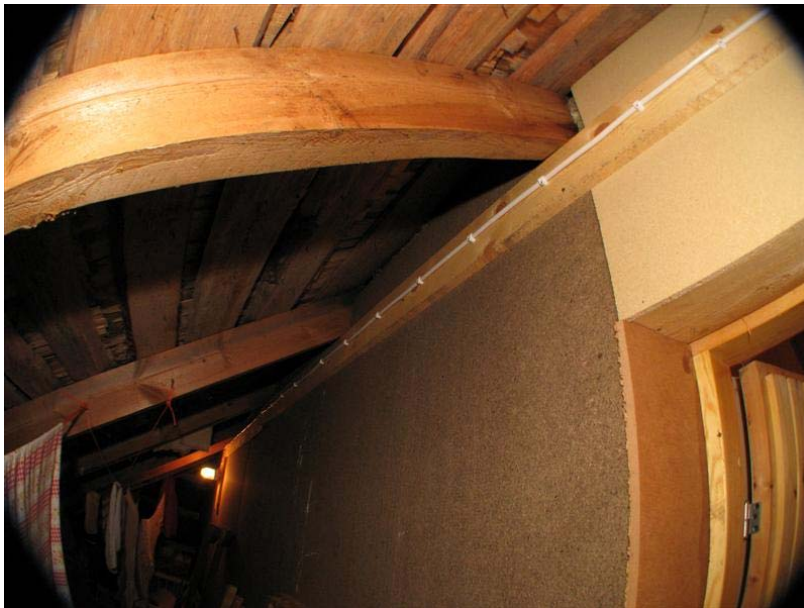
KUVA 7. Kattoruoteet ja seinä (US2). Kuva Joonas Vauhkonen

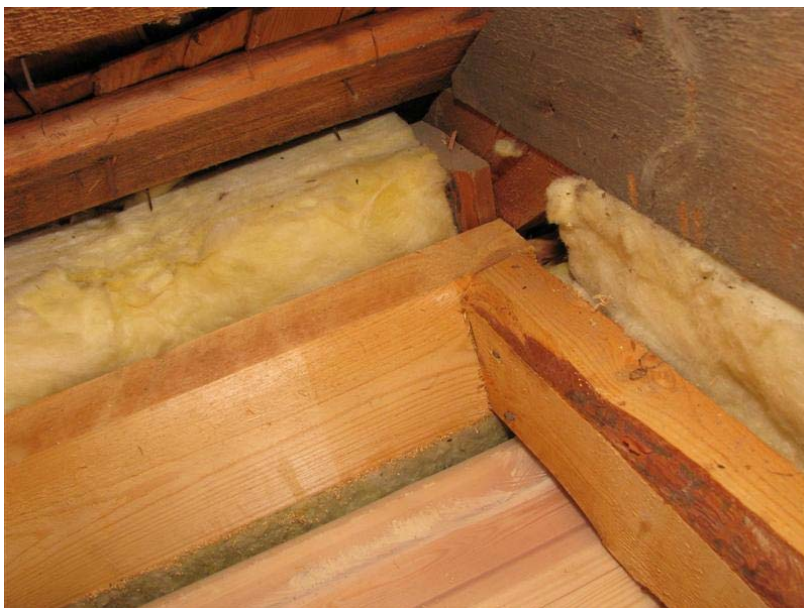
KUVA 8. Uudisosan seinä- ja yläpohjarakenteet. Kuva Joonas Vauhkonen

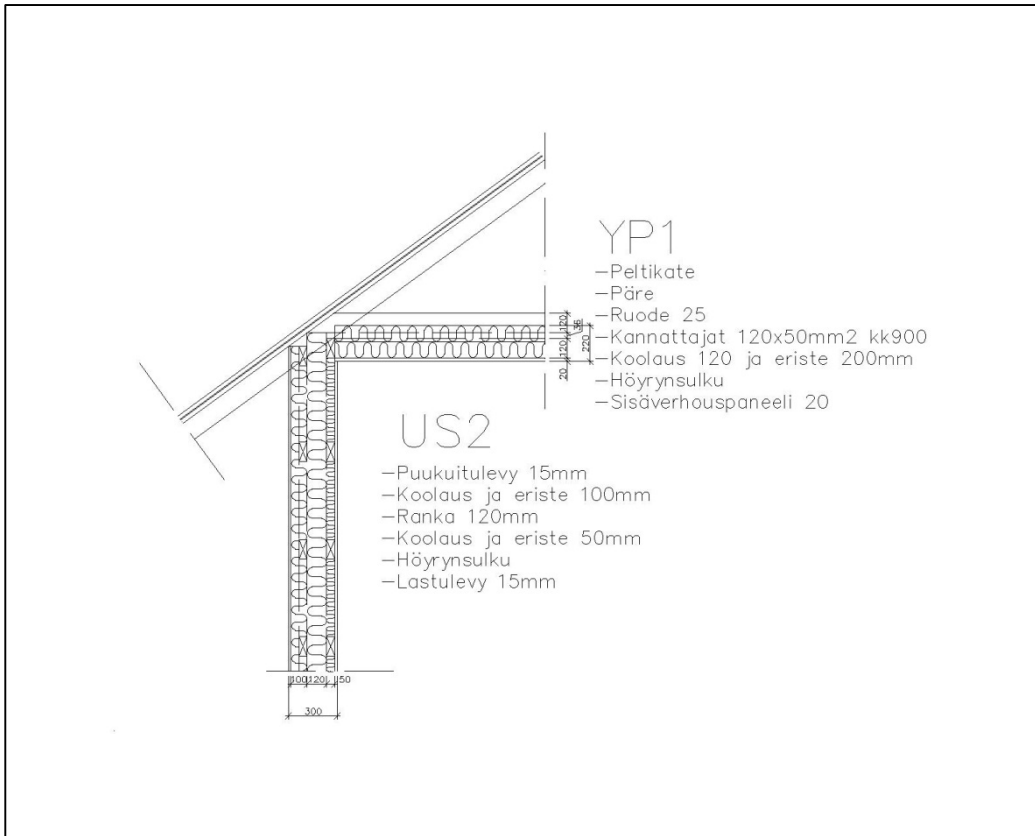
KUVA 9. Uudisosan seinä- ja yläpohjarakenteet. Kylmän vintin ja huoneen väliseinä (US2) ja yläpohja (YP1). Kuva Joonas Vauhkonen

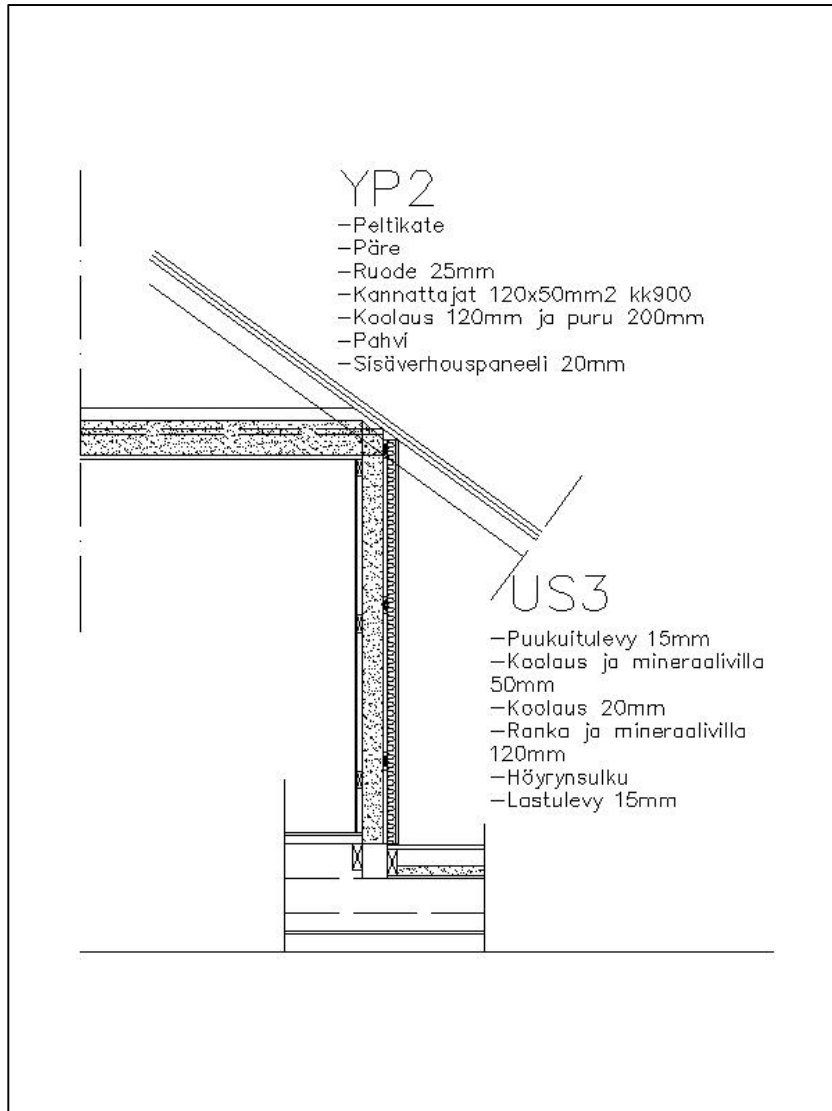
Yläpohja jakautuu kahteen osaan, vanhaan ja uuteen. Molemmat ovat tuuletustilaisia, mutta vanhassa (KUVA 10) yläpohjan eristeenä on noin 200 mm:n paksu purueristys ja uudessa (KUVA 9) on 200 mm:n mineraalivillaeristys. Purua on valunut uuden ja vanhan osan välissä olevan väliseinän sisään (KUVA 6). Vanhassa yläpohjassa ilmansulkuna on pahvi ja uudessa höyrynsulku. Sisäpuolinen verhoilumateriaali on paneeli.

KUVA 10. Vanhan osan seinä ja yläpohjarakenteet. Kuvassa on myös leikkaus välipohjan oletettavasta rakenteesta. Kuva Joona Vauhkonen

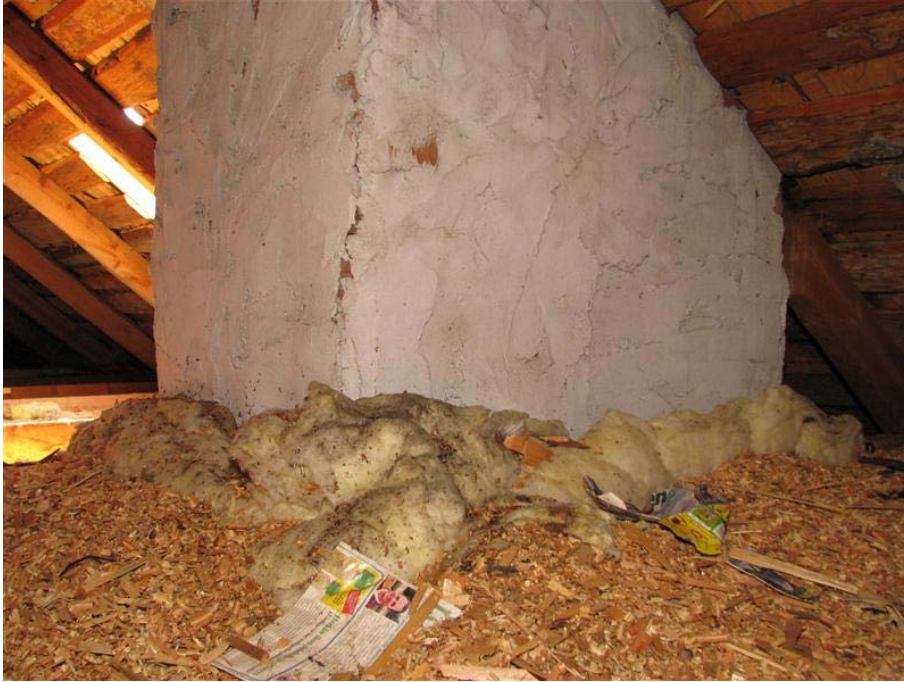
KUVA 11. Hormi yläpohjassa. Paloeristeenä on pehmeä mineraalivilla. Kuva Joonas Vauhkonen

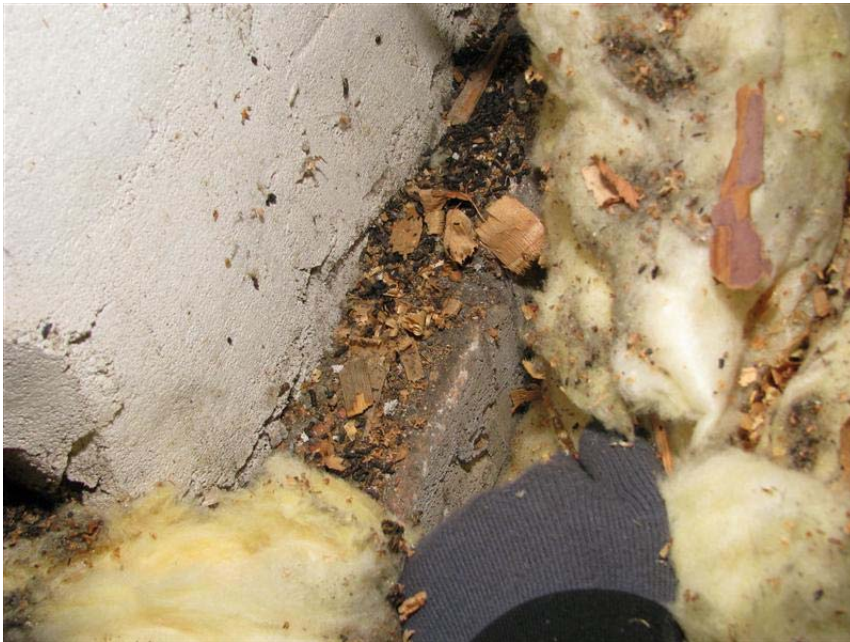
KUVA 12. Hormi yläpohjassa. Yläpohjan läpiviennin kohdalla hormissa on levike parantamassa paloturvallisuutta. Kuva Joonas Vauhkonen

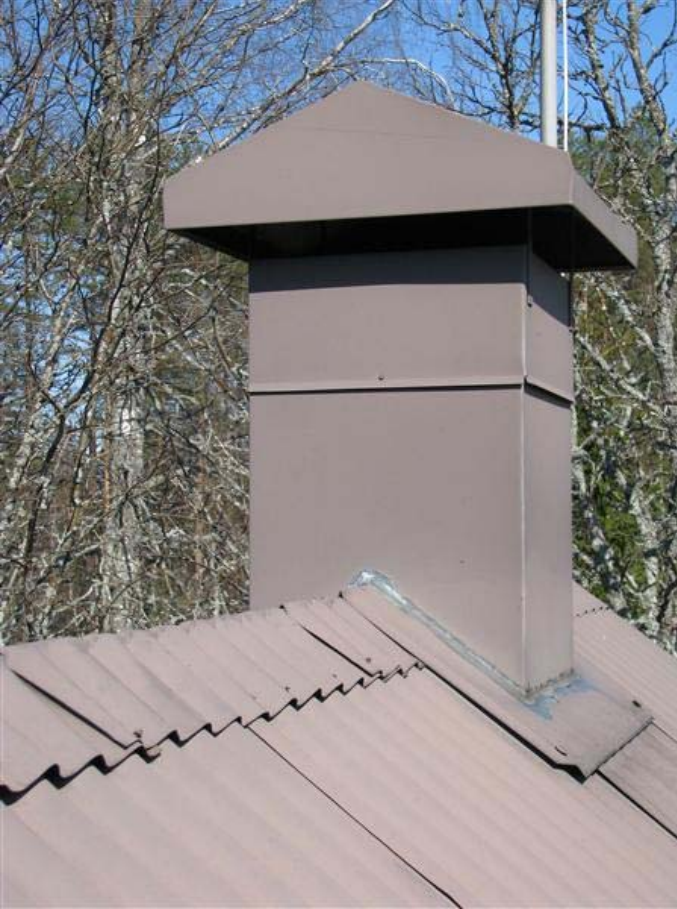
KUVA 13. Ilmanvaihtokanavan hattu. Kuva Joon Vauhkonen

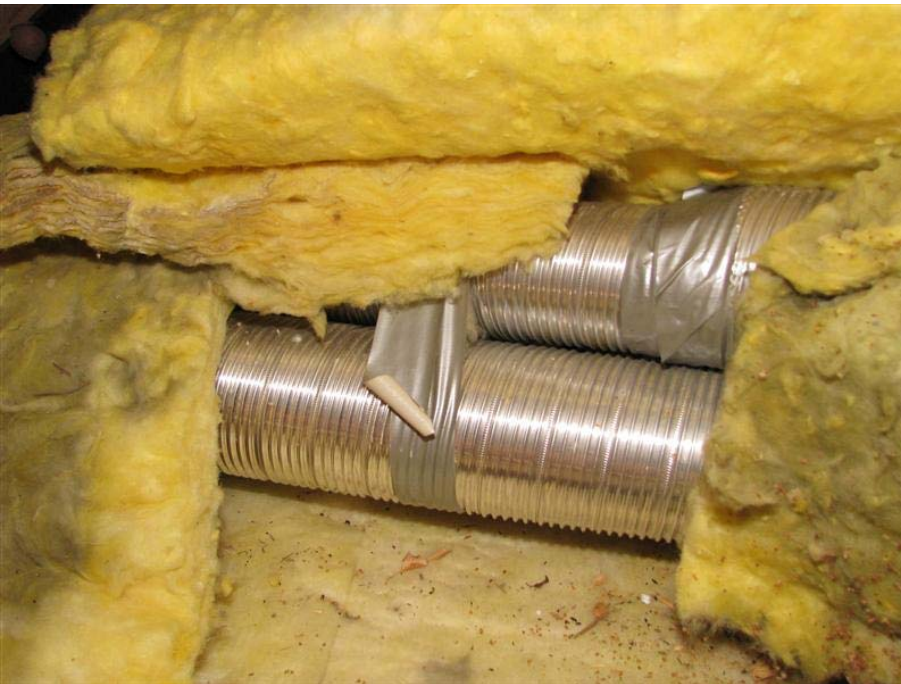
KUVA 14. Ilmanvaihtokanava. Ilmanvaihtokanava menee vaakavetona yläpohjassa, josta se nousee harjan kohdalta vesikatolle. Kuva Joon Vauhkonen

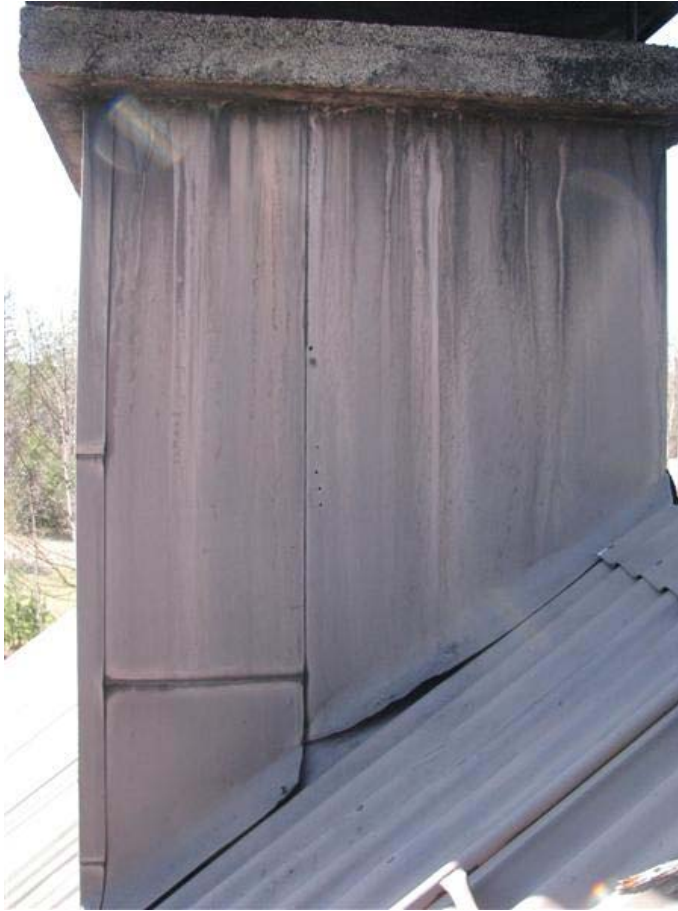
KUVA 15. Hormi. Hormin suojapelti ja läpivienti on säilyttänyt vedenpitävyytensä.

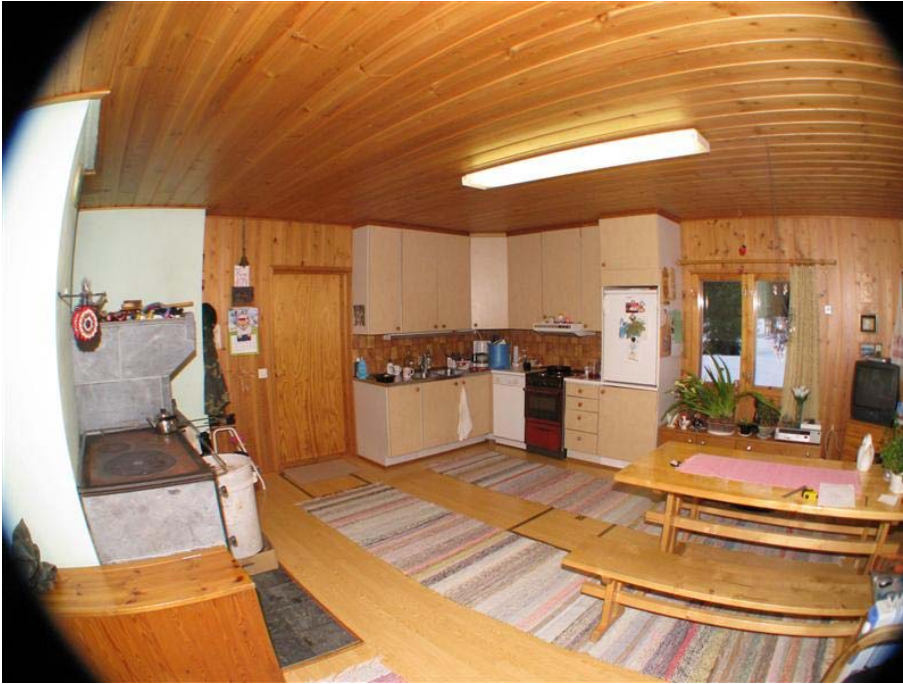
KUVA 16. Tupa ja keittiökulmaus. Kuva Joonas Vauhkonen

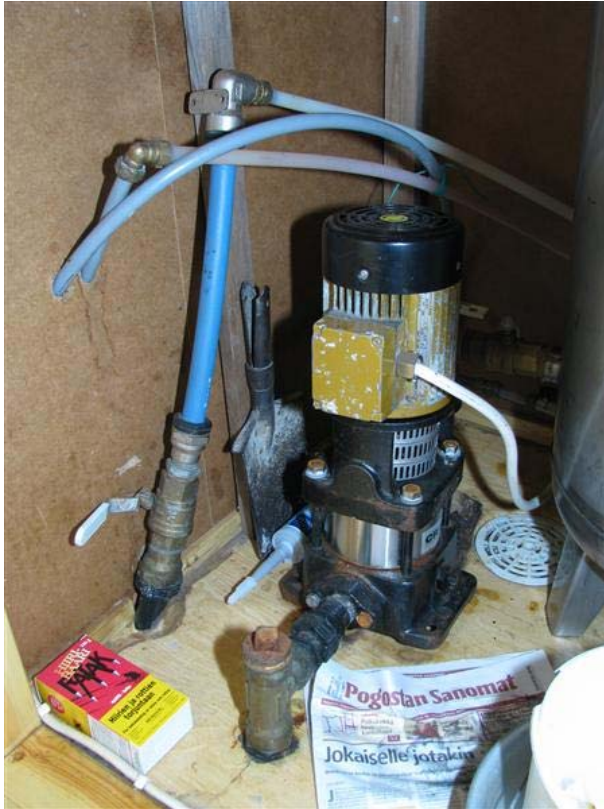
KUVA 17. Käyttövesipumppu. Kuva Joon Vauhkonen

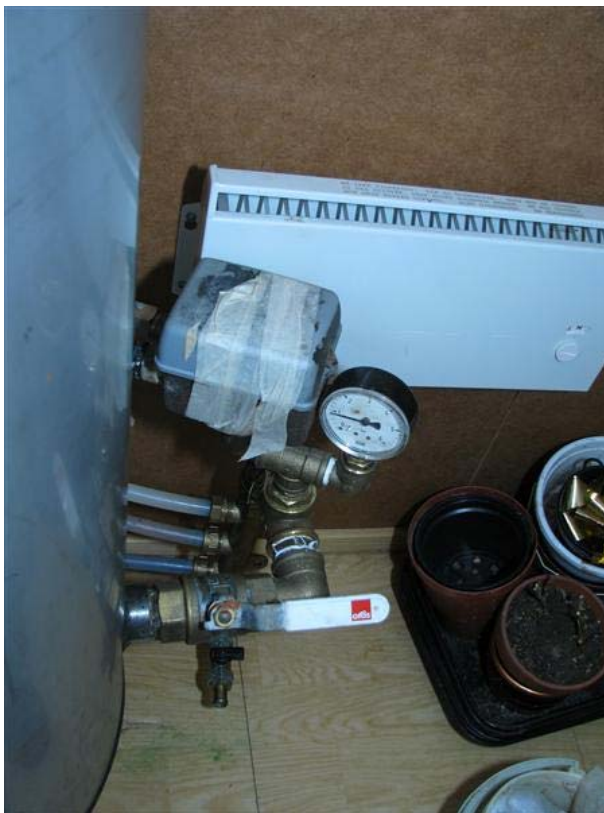
KUVA 18. Paisuntasäiliö ja venttiili. Kuva Joon Vauhkonen

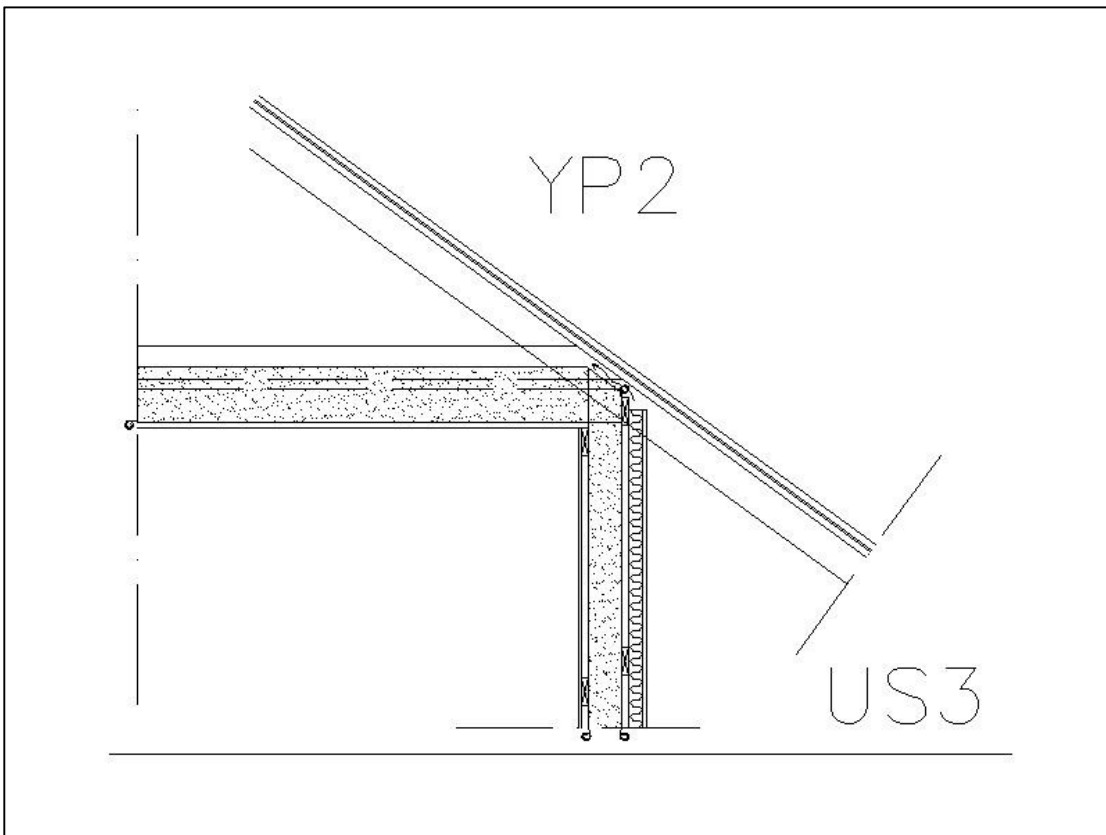
KUVA 19 Korjattu yläpohja- ja seinärakenne. Ilmanohjureilla varmistetaan yläpohjan tuulettavuus. Kuva Joonas Vauhkonen

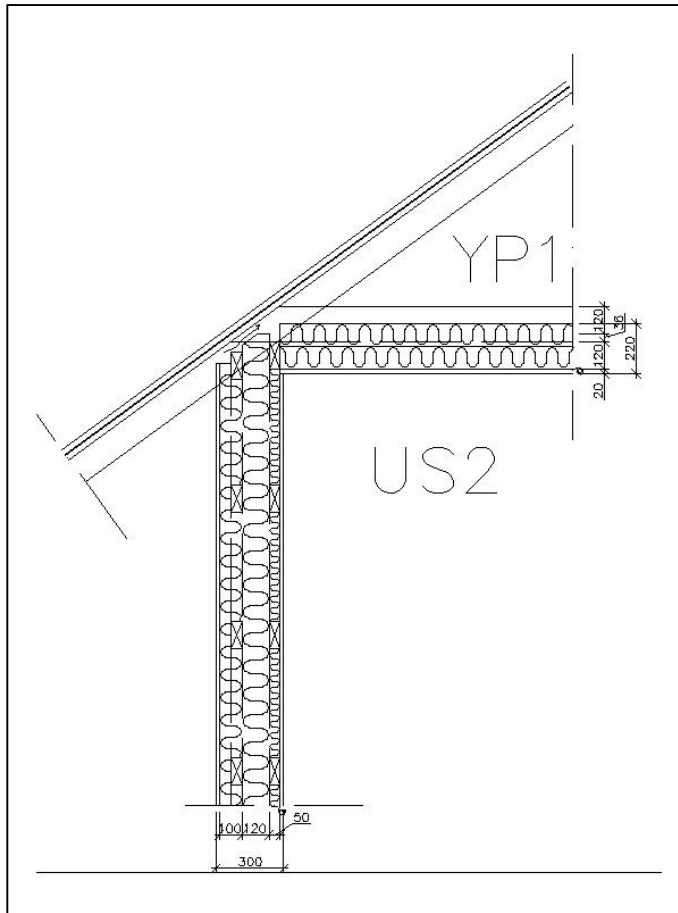
KUVA 20. Korjattu uudisosan yläpohja- ja seinärakenne. Kuva Joonas Vauhkonen
