OMAKOTITALOJEN TYYPILLISIMMÄT VIRHEET JA PUUTTEET ASUNTOKAUPPATARKASTUSTEN PERUSTEELLA

Lotta Yrjänä
Opinnäytetyö
Kevät 2012
Rakennustekniikan koulutusohjelma
Oulun seudun ammattikorkeakoulu

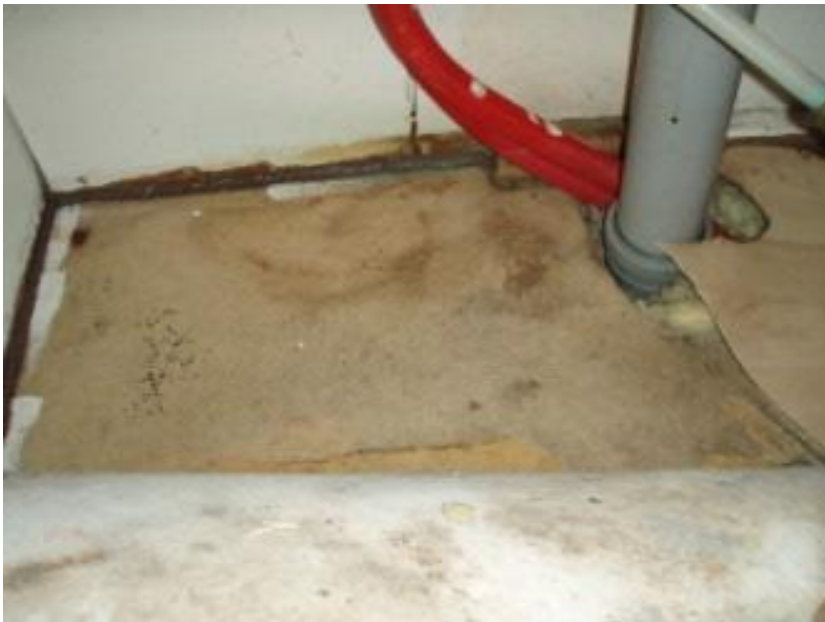
Tutkimusaineistossa oli kolme rakennusta, joissa oli havaittu keittiössä kosteus- tai homevaurio (kuva 3). Kosteusvauriot olivat aiheutuneet yleensä altaan alapuolisten putkien vuodon seurauksena.

KUVA 3. Keittiön lattian kosteus- ja homevaurio (Tissari 2011)

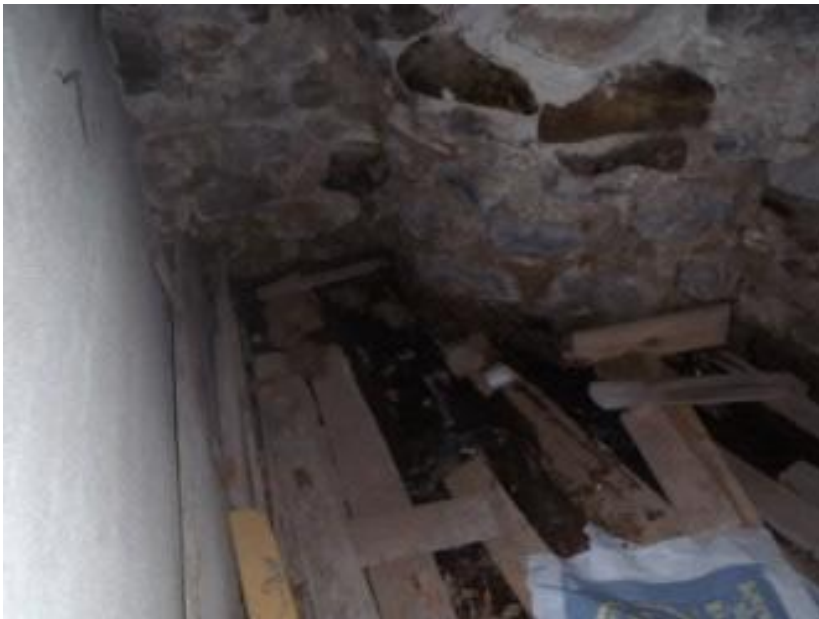
1950-luvulla rakennetuissa rintamamiestaloissa yleisimpänä ongelmana olivat kellareiden kosteudet ja kellarinseinien riskirakenteet. Kellareiden kosteudet ovat aiheutuneet lattialaatan alapuolisen kapillaarikatkon ja seinien ulkopuolisen vedeneristysten puuttumisen takia (kuva 4). Joissakin tapauksissa salaojat ovat tukkeutuneet, minkä seurauksena kellaritilojen rakenteet ovat kastuneet. Riskirakenteena kellarinseinissä on kosteaa betonipintaa vasten tehty sisäpuolinen lämmöneristys. Kyseinen rakenne ei ole kosteusteknisesti toimiva. Rakenne tulisi eristää ulkopuolelta.

KUVA 4. Kellarissa kosteutta ja lahoavaa puuainesta (Tissari 2011)

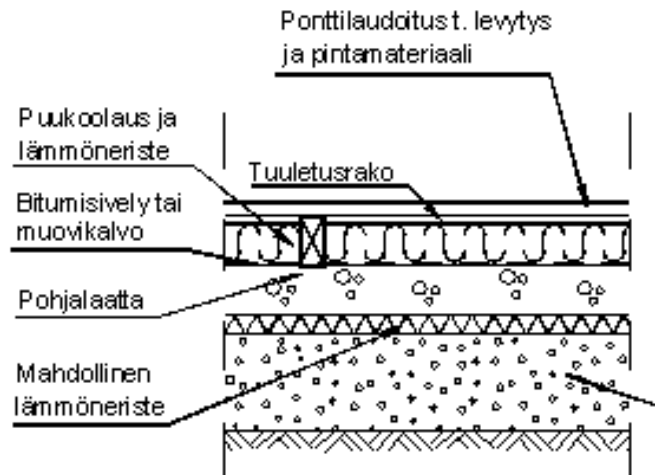
1960-luvulla yleistyivät betonilaatan päälle koolatut lattiat, joista yleensä puuttui laatan alapuolinen lämmöneriste (kuva 5). Kyseinen lattiarakenne ei ollut kosteusteknisesti toimiva, joten se luokitellaan riskirakenteeksi. (Maanvastainen kaksoislaatta. 2008)

KUVA 5. Puukoolattu lattia (Maanvastainen kaksoislaatta. 2008)

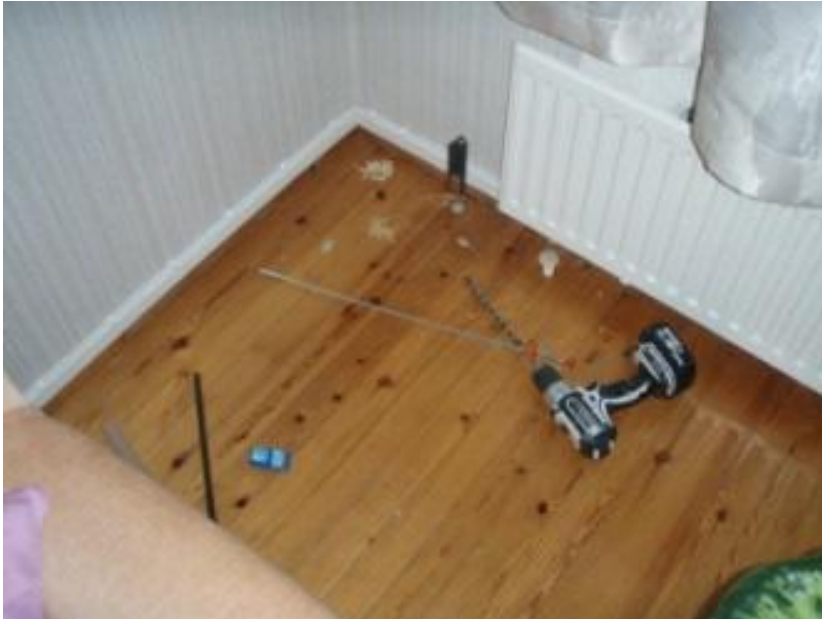
Raporteissa sanotaan, että puukoolattuja lattioita ei voida mitata pintakosteudenosoittimilla. Tästä syystä usein lattarakenteen kuntoa on tutkittu poraamalla lattiaan reikä, josta sitten mitataan rakenteen suhteellinen kosteus sekä lämpötila (kuva 6).

KUVA 6. Puukoolatun lattian kosteudenmittaus (Tissari 2011)

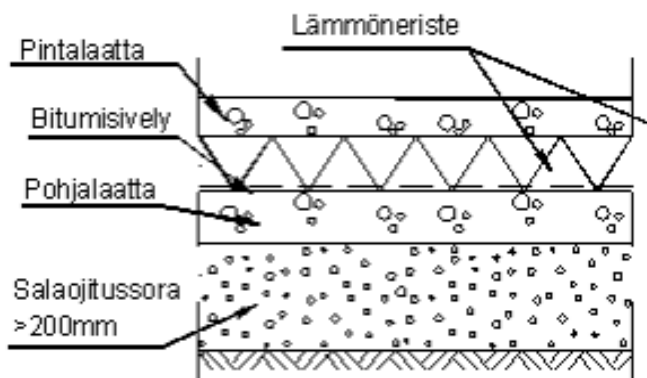
Toinen riskirakenne, joka oli 1960-luvun taloissa, oli kaksoisbetonilaatta, jossa kahden betonilaatan väliin on asennettu eriste (kuva 7). Rakenteen riskialttius riippuu eristeestä. Yleensä väliseinät lähtevät pohjalaatan päältä, jolloin seinän alareuna on kylmässä tilassa. Tällöin seinän alareunaan voi tiivistyä kosteutta, joka sitten aiheuttaa kosteusvaurion.

KUVA 7. Kaksoisbetonilaatta (Maanvastainen kaksoislaatta. 2008)

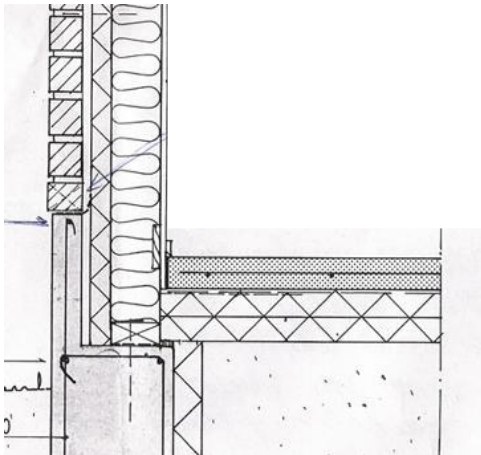
1970-luvun talojen yleisimpänä ongelmana olivat valesokkelirakenteet. Va-
lesokkelirakenteessa ulkoseinän alaosa on maanpinnan tasolla tai jopa sen
alapuolella (kuva 8). Tällöin maaperän kosteus voi siirtyä eriste- ja runkoraken-
teisiin. Rakenne on tuulettumattomuuden vuoksi kosteusaltis. Useassa valesok-
kelirakennuksessa oli tarkastuksessa havaittu hajuongelmia, jotka olivat aiheu-
tuneen seinän alaosan vaurioitumisesta.

KUVA 8. Valesokkelirakenne (Sokkelit. 2008)

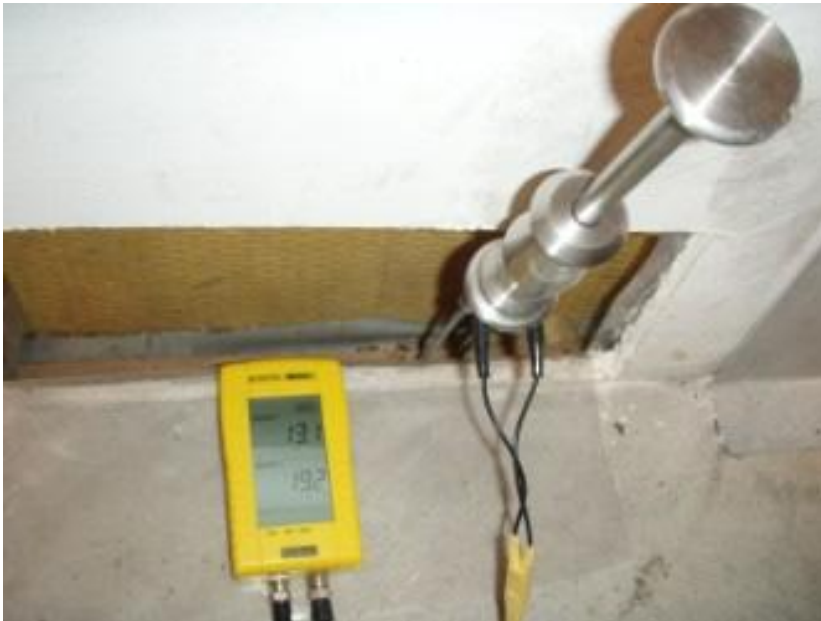
Valesokkelirakenteita on tarkastuksissa tutkittu seinän alareunaan tehdystä reiästä (kuva 9). Yleensä tutkitaan alaohjauspuun ja valesokkelia vasten olevan rakennuslevy kunto. Lisäksi seinässä ollut eriste tutkitaan.

KUVA 9. Valesokkelirakenteen tutkimus (Tissari 2011)

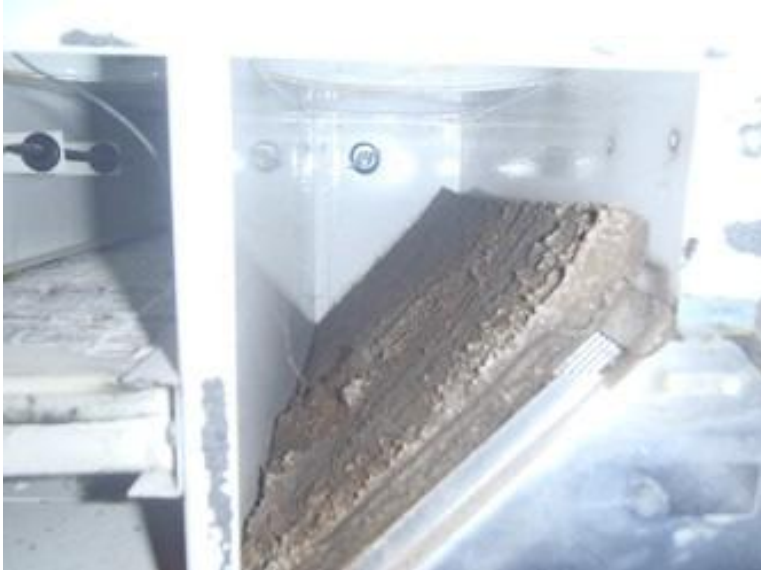
Tämän vuosikymmenen taloissa ei ollut virheitä, vaan puutteita. Sokkelin perusmuurilevyn ylälista puuttui usein. Lisäksi ilmanvaihtokoneiden suodattimet olivat joissakin taloissa likaisia, koska niitä ei ollut vaihdettu riittävän usein (kuva 10). Suodattimet on suositeltavaa vaihtaa kaksi kertaa vuodessa. Kaikki rakennukset olivat alkuperäisessä kunnossaan, koska ne olivat vielä niin uusia.

KUVA 10. Ilmanvaihtokoneen suodattimet likaiset (Tissari 2011)

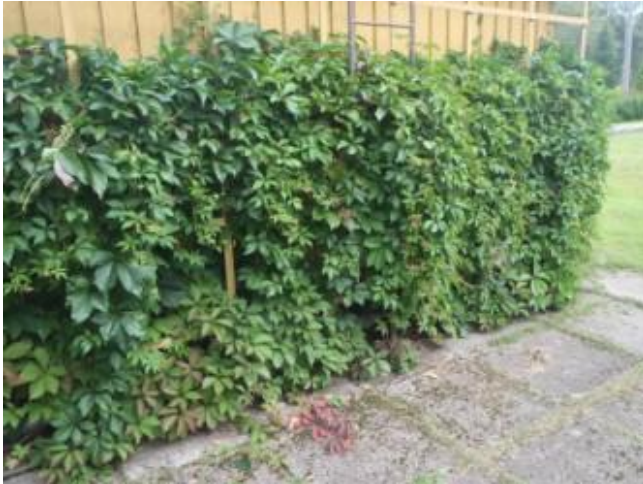
Hieman yli neljäsosassa kohteista oli sokkelin vierustoilla istutuksia tai nurmikko kasvoi kokonaan sokkelissa kiinni. Rakennuksen vierustoilla oleva kasvillisuus tukkii salaojituksia, rikkoo perustuksia ja putkistoja ja lisää sokkelin kosteuskuormitusta. Raporteissa suositellaan istutusten poistamista vähintään kahden

KUVA 1. Istutuksia liian lähellä sokkeliä (Tissari 2011)

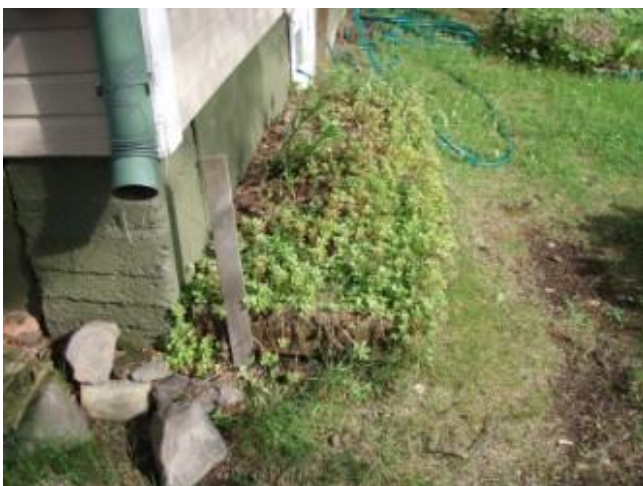
KUVA 2. Sadevesikaivo puuttuu (Tissari 2011)

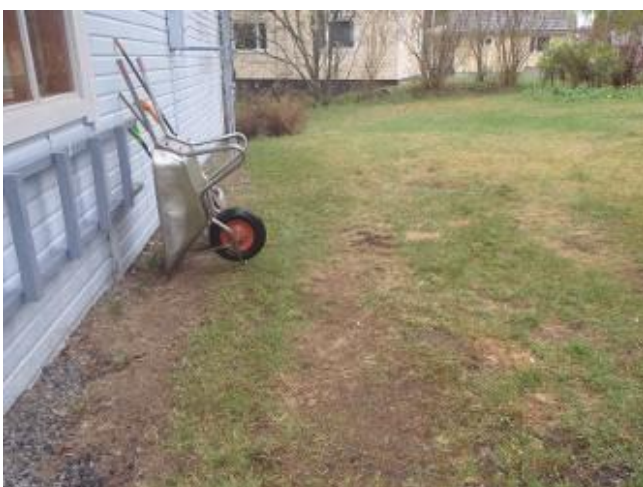
Rakennuksen ympärillä olevien maanpintojen muotoilulla on suuri merkitys pintavesien poisjohtamisessa rakennuksen läheisyydestä. Tutkimusaineistosta 44 %:ssa maanpintojen muotoilu on tehty virheellisesti ja maanpinta on lähes tasainen tai jopa kaataa rakennukseen päin. Talvella tehdyissä kuntotarkastuksissa (11 %) ei lumipeitteen vuoksi voitu tarkastaa maanpintojen muotoilua (taulukko 1). Maanpinnan tulisi viettää rakennuksen vierustoilla kolmen metrin matkalla vähintään 15 cm. (Kosteus. 1998, 5.)

KUVA 3. Rakennuksen viereinen maanpinta viettää sokkeliin päin (Tissari 2011)

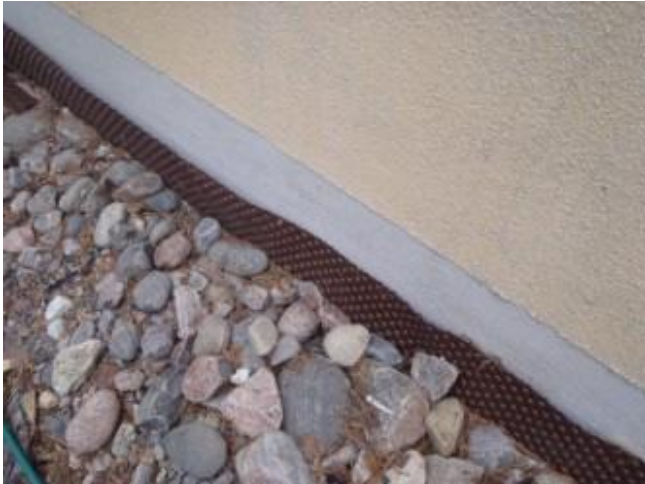
KUVA 4. Perusmuurilevyn ylälista puuttuu (Tissari 2011)

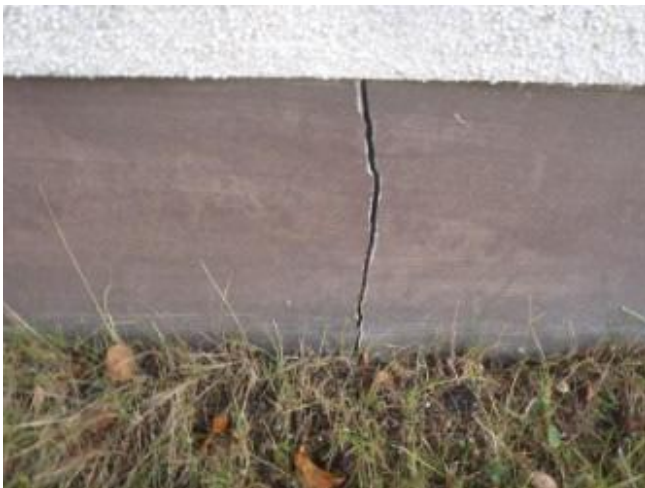
Sokkeleiden halkeamat syntyvät yleensä rakennuksen painumisen tai routimisen seurauksena. Joissakin sokkeleissa oli korroosioaurioita. Sokkeleista maalipinta irtoaa usein kosteuden vaikutuksesta. Lumipeitteen vuoksi kaikkia aineistossa tarkasteltuja sokkeleita ei ole voitu tarkastaa.

KUVA 5. Sokkelin halkeama (Tissari 2011)

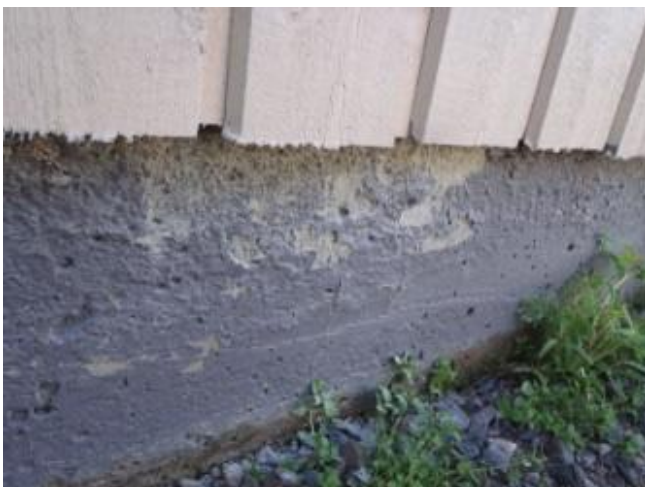
KUVA 6. Sokkelin maalipinta hilseilee (Tissari 2011)

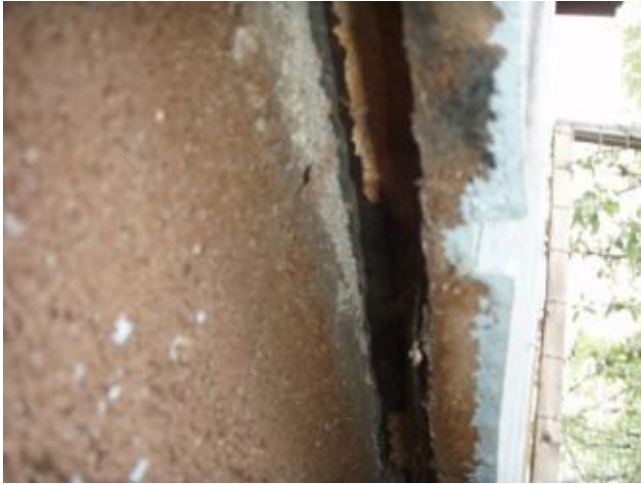
Ulkoseinien yleisimpänä ongelmana oli ilmaraon puutteellisuus. Koko otoksesta 35 %:ssa oli puutteita ulkoseinän tuuletuksessa (taulukko 2). Rakentamismääräysten mukaan julkisivun takana tulisi olla alhaalta ylös auki oleva toimiva tuuletusväli ja tiilijulkisivun alimman tiilivarvin joka kolmas pystysauma tulisi olla auki tuuletuksen varmistamiseksi (Kosteus. 1998, 15). Vanhemmissa rakennuksissa oli yleistä, että tiiliverhouksen taakse jätettiin tuuletusrako, mutta seinän alaosasta jätettiin pystysaumojen tuuletusaukot pois. Toinen ongelma tiiliverhouksissa on, kun laastipurseet tukkivat ilmaraon ja estävät näin sen toiminnan.

KUVA 7. Ulkoseinän ilmarako puuttuu (Tissari 2011)

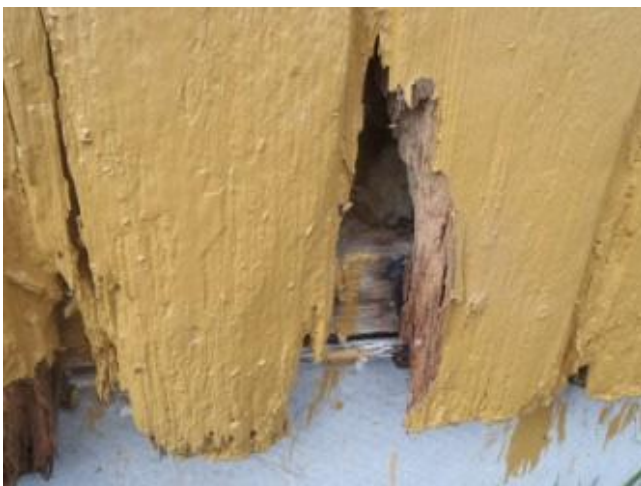
Puuverhoiltujen talojen ongelmina ovat seinän alaosissa olevat lahovauriot ja maalipinnan hilseily. Lahovauriot ja maalin hilseily johtuvat osittain tuuletuksen puutteesta. Maalipinnan hilseily voi johtua myös auringosta. Puujulkisivut vaativat jatkuvaa huoltoa. KH-ohjeessa suositellaan huoltomaalausväliksi 8 – 10

KUVA 8. Ulkoseinän lahovaurio (Tissari 2011)

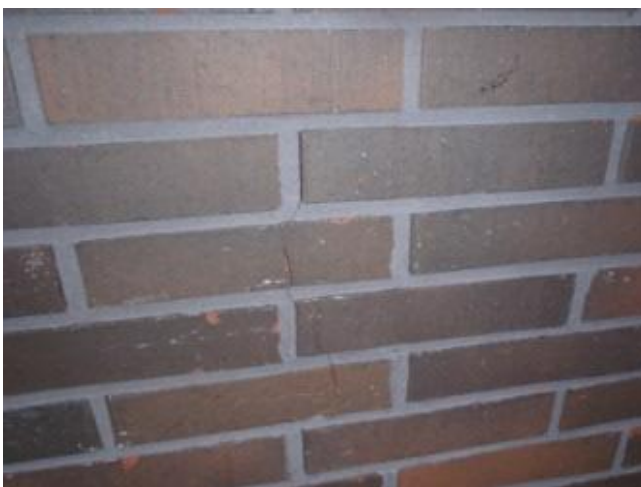
Tutkimuksen otoksesta 6 %:ssa esiintyi tiiliseinissä halkeamia ja muutamassa rappauspintaisessa talossa oli rappauspinnan irtoamista tai halkeamia rappauksessa. Halkeamat syntyvät yleensä rakennuksen liikkumisen vuoksi.

KUVA 9. Tiiliseinän halkeama (Tissari 2011)

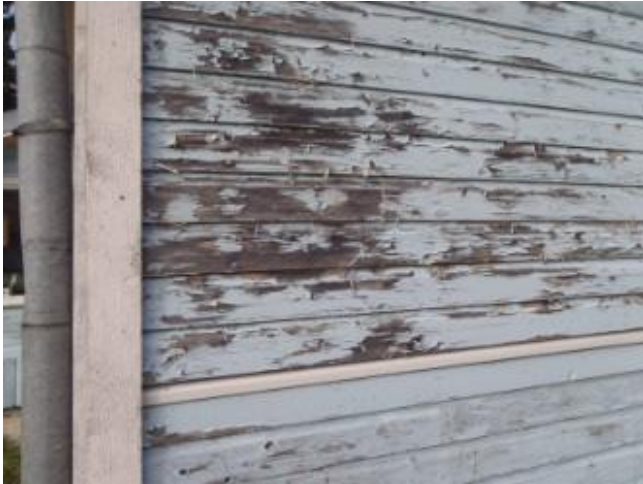
KUVA 10. Ulkoseinän maalipinta hilseilee (Tissari 2011)

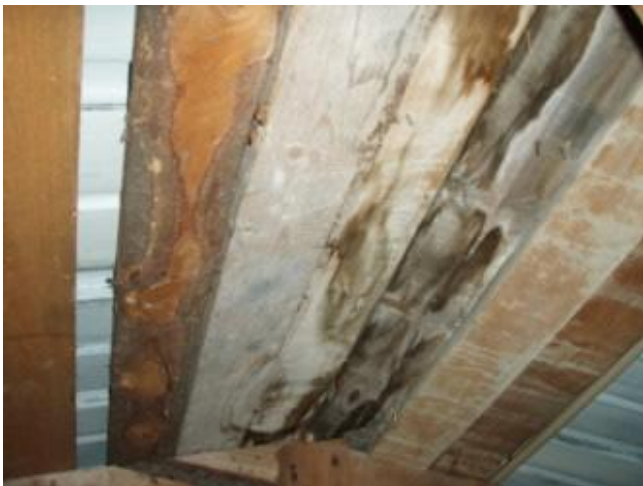
Yli neljäsosassa tutkimusaineistosta oli havaittu yläpohjassa vuotojälkiä (taulukko 3). Vuotojälkiä oli useimmin savupiipun juuressa, vesikatteen naulanreikien kohdilla sekä muiden läpivientien ympärillä. Lisäksi vuotojälkiä syntyy myös kondenssiveden takia, kun sisäilman kosteus tiivistyy vesikaton kylmään sisäpintaan.

KUVA 11. Yläpohjassa vuotojälkiä (Tissari 2011)

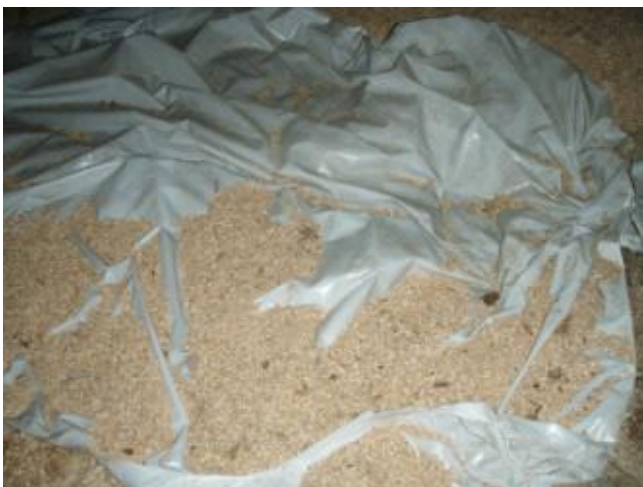
KUVA 12. Yläpohjan eristeen päälle jätetty muovi (Tissari 2011)

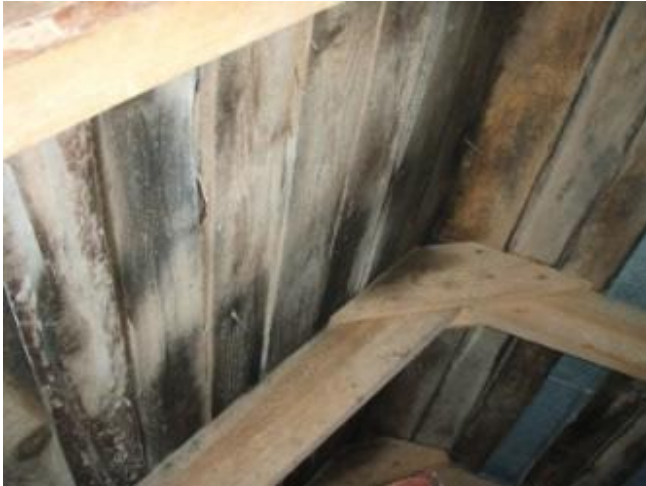
KUVA 13. Yläpohjan puuosat tummentuneet (Tissari 2011)

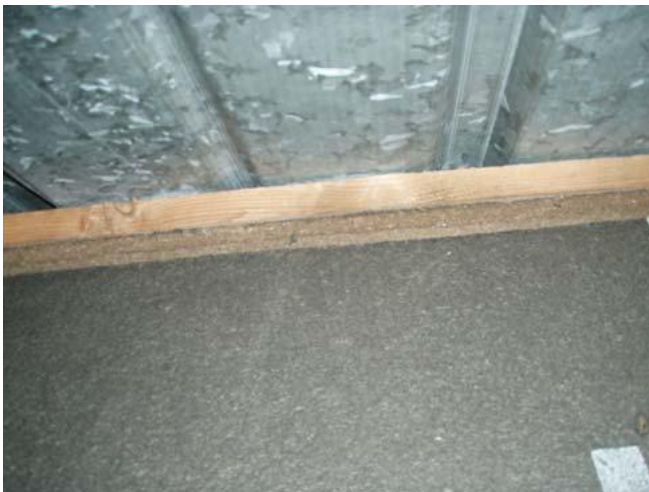
KUVA 14. Vinon katon osalta tuuletus puutteellinen (Tissari 2011)

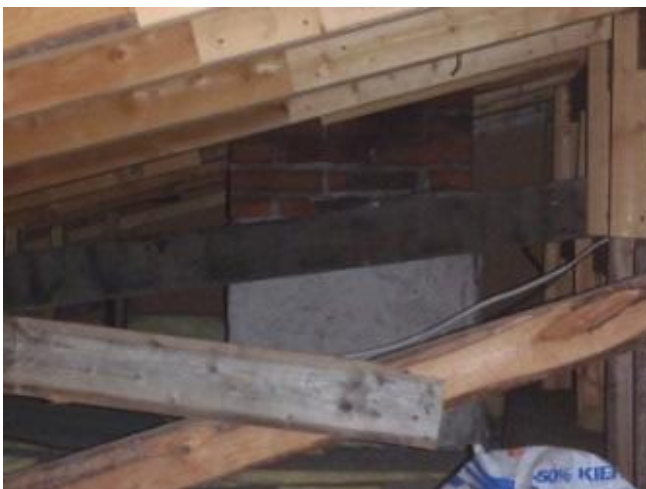
Riittävän paloturvallisuuden saavuttamiseksi savupiippu pitää slammata ja eristää puuosista yläpohjan osalta. Rakennusmääräysten mukaan tiilistä muurattujen savupiippujen seinämäpaksuus tulee olla vähintään 120 mm ja niiden ulkopinnat pinnoitetaan rakennuksen sisäpuolisilta osilta katteen tasoon asti. Pinnoitus voidaan tehdä esimerkiksi 10 mm paksulla kalkki- tai muuraussementtilaastilla. Kosteusrasitetuissa tiloissa tulisi käyttää kosteuden kestävää pinnoitusta. (Pienten savupiippujen rakenteet ja paloturvallisuus. 2007, 5.)

KUVA 15. Piipun slammaus puutteellinen (Tissari 2011)

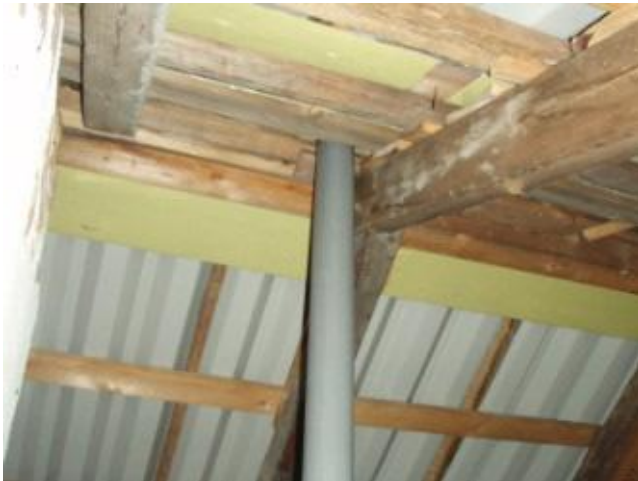
KUVA 16. Yläpohjassa oleva putki eristämättä (Tissari 2011)

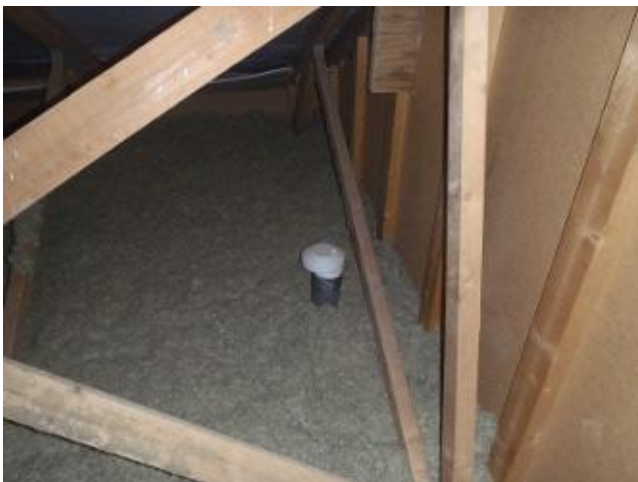
KUVA 17. Viemärin tuuletusputki päättyy yläpohjaan (Tissari 2011)

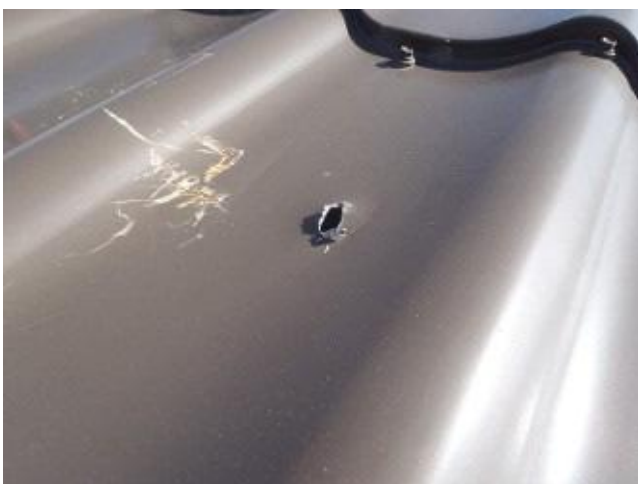
KUVA 18. Vesikatteessa reikä (Tissari 2011)

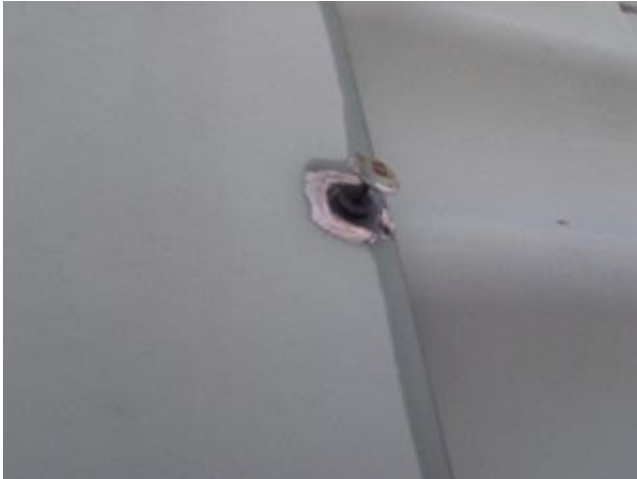
KUVA 19. Vesikatteen naula koholla (Tissari 2011)

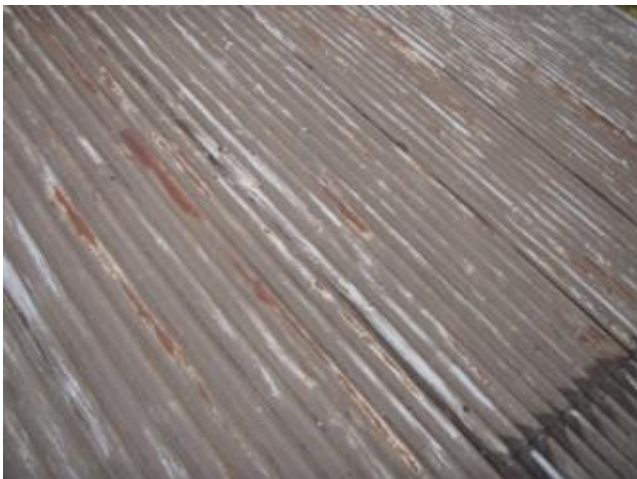
KUVA 20. Vesikatteen pinnoite paikoin irti (Tissari 2011)

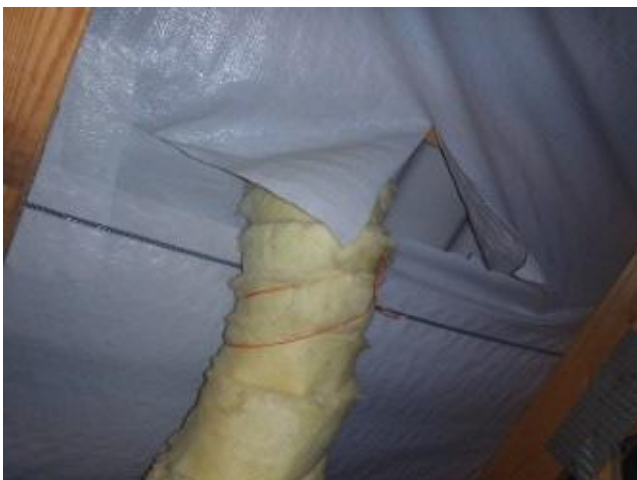
KUVA 21. Aluskatteen läpivienti puutteellinen (Tissari 2011)

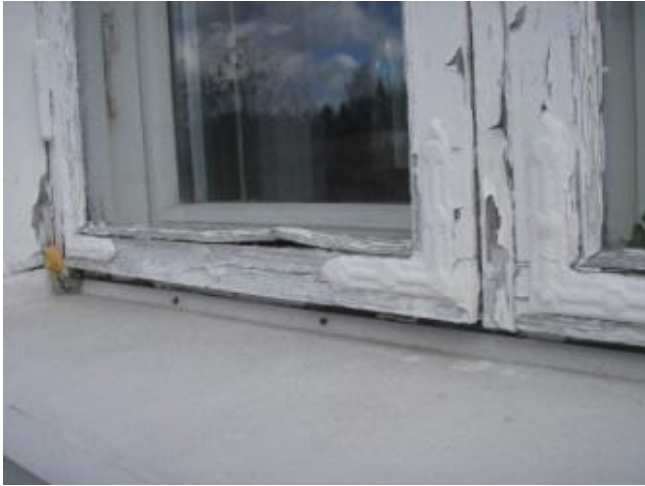
Ikkunoissa suurimpana puutteena on karmien maalipinnan hilseily. Lahovauriot ikkunoissa olivat tämän otoksen perusteella hyvin vähäiset, vain yhdessä kohteessa oli havaittu ikkunoissa lahovaurioita. Noin kymmenesosassa rakennuksista vesipeltien kallistukset on tehty puutteellisesti ja pellin reunanosto karmiin tehty epätiivisti. Lisäksi 13 %:ssa kohteista vesipeltien ylitys seinälinjasta on puutteellinen (taulukko 5). Neljässä rakennuksessa osasta ikkunoita puuttuvat vesipellit kokonaan. Ikkunoiden vesipellit tulisi liittää tiiviisti karmiin ja päistään seinärakenteeseen. Lisäksi peltien kallistus tulisi olla vähintään 30°. Vesipellin tulisi ulottua vähintään 30 mm ulos seinälinjasta. (Ikkuna- ja oviliitokset. 2008.)

KUVA 22. Ikkunan maalipinta hilseilee (Tissari 2011)

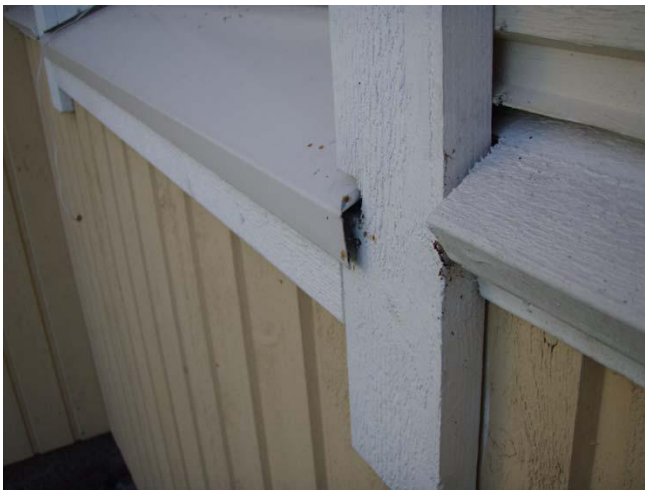
KUVA 23. Vesipellin ylitys seinälinjasta liian pieni (Tissari 2011)

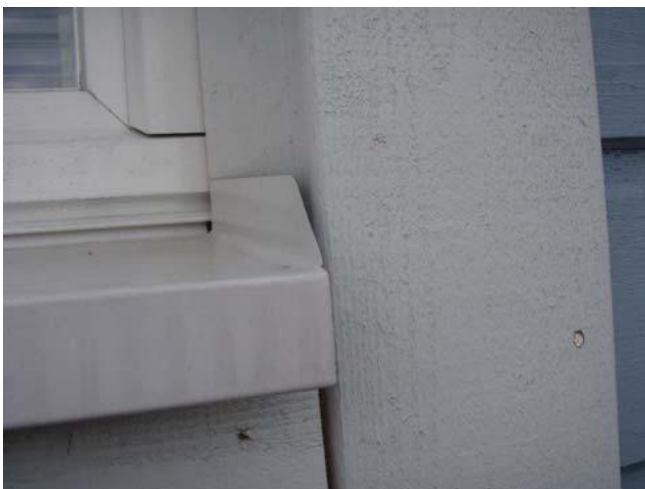
KUVA 24. Vesipellin tiivistys karmiin puutteellinen (Tissari 2011)

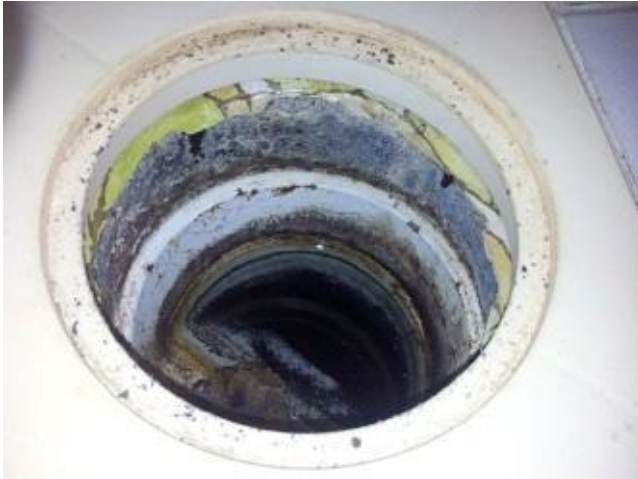
sisä lattiakaivojen tiivistyksissä ja läpivienneissä on jonkin verran puutteita. Puutteellisista kohdista pääsee kosteus kulkeutumaan lattiarakenteeseen.

KUVA 25. Lattiakaivon tiivisteet puutteelliset (Tissari 2011)

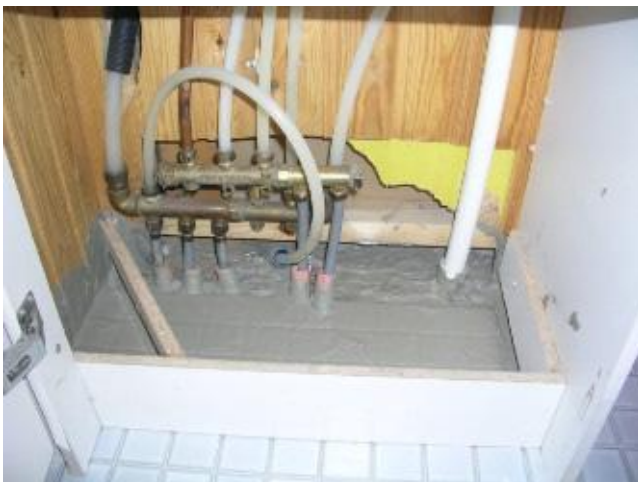
KUVA 26. Käyttöveden jakotukki kannakoimatta seinään (Tissari 2011)

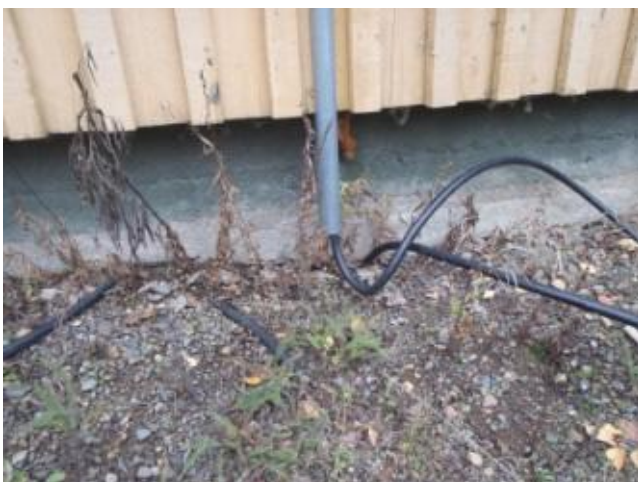
KUVA 27. Maastanouseva kaapeli suojaamatta (Tissari 2011)
