Urjalan kunnan viemäriverkoston vuotovesiselvitys ja kunnostustoimenpiteet

Opinnäytetyö
Huhtikuu 2012
Rakennustekniikka
Infrarakentaminen

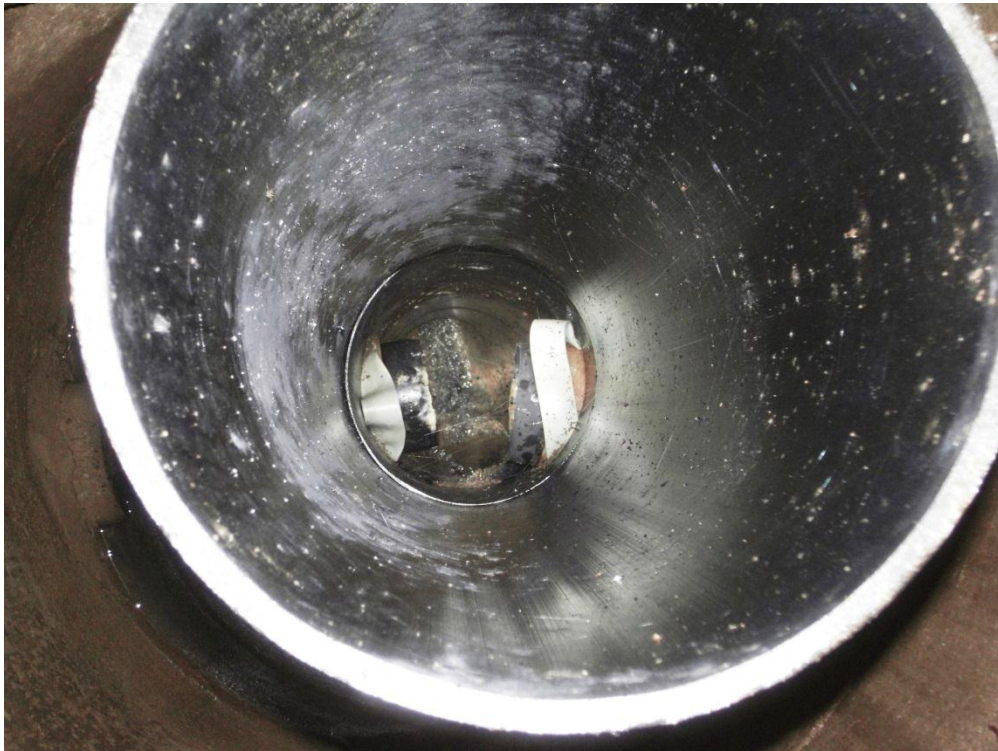
vettä, jonka on arveltu kulkeutuvan mäkisestä maastosta tarkastuskaivojen kautta viemäriin. Kaivojen kuntotarkastuksissa ilmeni, että saneeratun osan kaivoliitokset ovat puutteelliset ja niistä pääsee vuotamaan sulamisvesiä suoraan kaivoihin, kuten kuvassa 13. näkyy. Toisaalta Bruukinrinnan vuotovesiongelman ratkaisuksi on harkittu yksinkertaisesti uuden avo-ojan kaivamista päättyen jo olemassa olevaan ojaan, jolloin vesi ei valtoimenaan pääsisi kulkeutumaan omia reittejään viemäriinjoille ja niitä pitkin tarkastuskaivoihin ja sitä myöten viemäriin.

KUVA 13. Vuotava liitos saneeratulla viemäriosalla. (Kuva: Jussi Tukeya 2012)

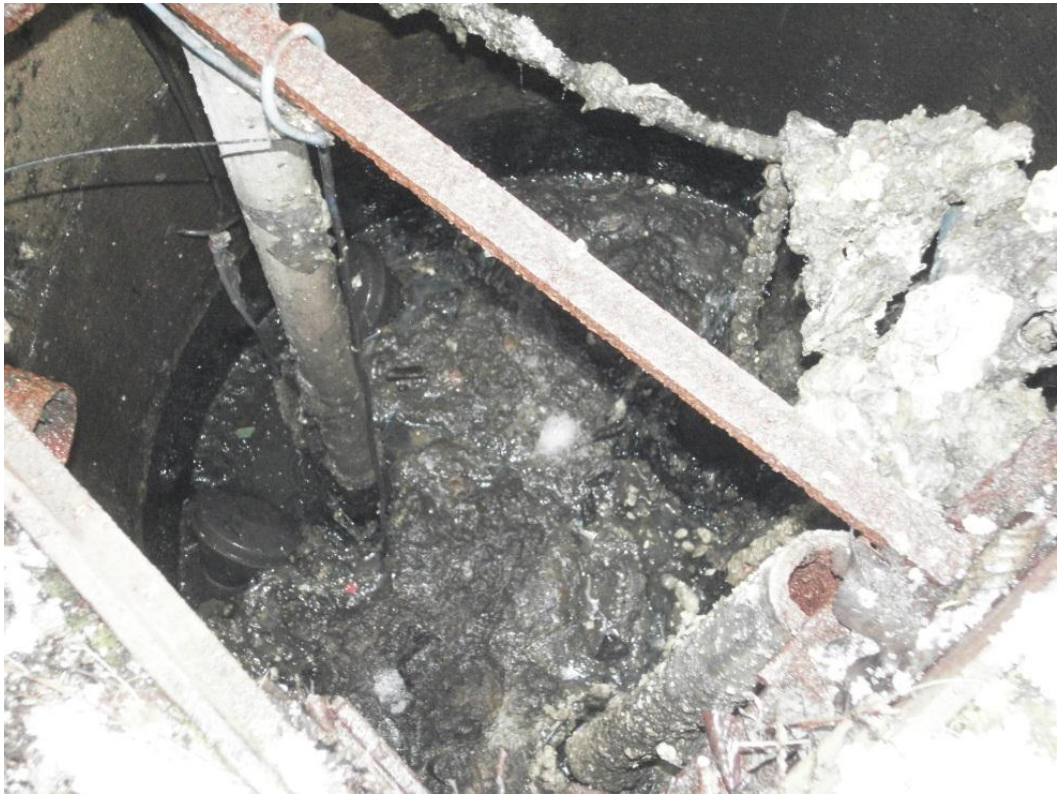
Poikalan pumppaamo on Nuutajärven taajamassa ja sieltä ei ole saatavissa historiatietoa, koska pumppaamo ei kuulu kaukovalvonnan piiriin. Pumppaamon alueelta syntyy kuitenkin pintavesistä paljon vuotovettä, koska alueen tarkastuskaivot eivät ole kunnossa. Tarkastuskaivojen uusiminen vaikuttaisi vuotovesien syntyyn ehkäisevästi ja poistaisi ongelman Poikalan pumppaamon alueelta. Poikalan pumppaamon korjaaminen tai mahdollisesti kokonaan uusiminen tulisi hoitaa pikimmiten, sillä pumppaamo ei tällä hetkellä toimi automaattisesti, vaan kerää pumppaamon säiliön täyteen viemärijätettä ja pumppaamolla on käytävä määrävälein käsikäyttöisesti pumppaamassa ulostemassat liikkeelle (kuva 14.). Pumppaamon ympärille tulisi rakentaa myös jonkinlainen aita tai kaide, että talvella lumenauraajat eivät pääse työntämään valtavia lumimassoja pumppaamon päälle, kuten talvella 2012 oli käynyt.

KUVA 14. Poikalan pumppaamo käsikäytöllä. (Kuva: Jussi Tukeva 2012)

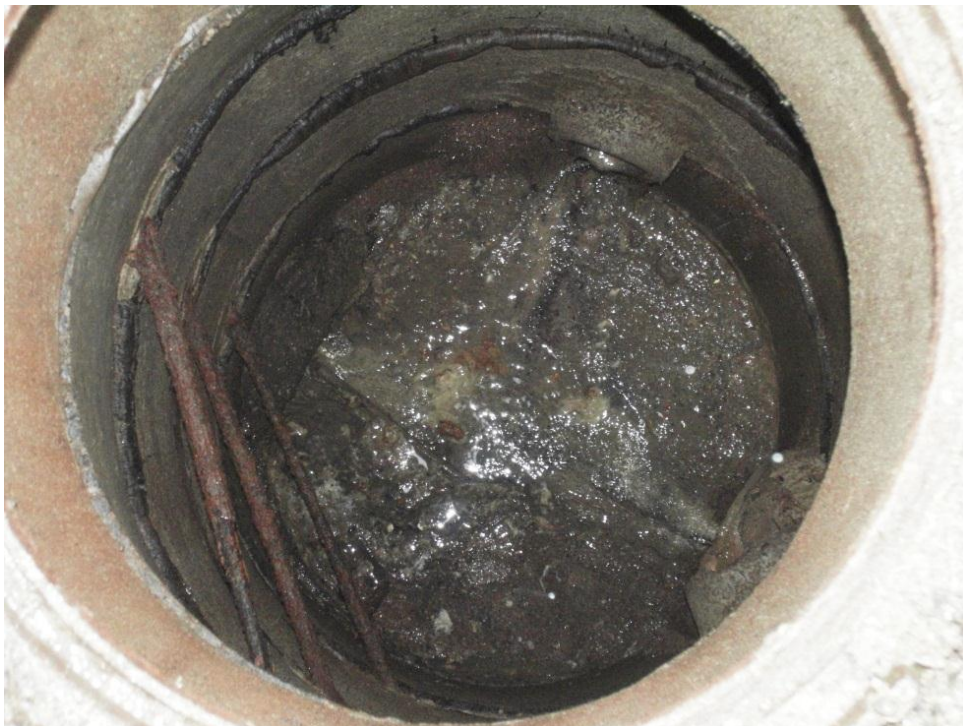
Bruukinrinnassa on verkostoa saneerattu sujuttamalla 1990-luvun lopussa ja sen tuomat parannukset vuotovesiongelmaan ovat olleet minimaaliset. Pintavesien joutuminen viemäriin tullaan estämään yksinkertaisella ja halvalla ratkaisulla eli kaivamalla Bruukinrinnan maastoon pintavedet olemassa olevaan ojaan johtava avo-oja sekä uusimalla kolme huonokuntoista tarkastuskaivoa (kuva 16.) ja saneeraamalla noin 80 metriä huonokuntoista viemäriä ei saneeratulta Rinnetien osalta rivitaloasutuksen kupeesta. Saneerattulle osalle viemäriä pitäisi tehdä kaikkien tarkastuskaivojen putkiliitosten uudelleen saumaus, jotta sulamisvedet eivät pääse kulkeutumaan kaivoihin ja sitä kautta viemäriin.

KUVA 16. Rinnetien saneeraamaton kaivo. (Kuva: Jussi Tukeva 2012)

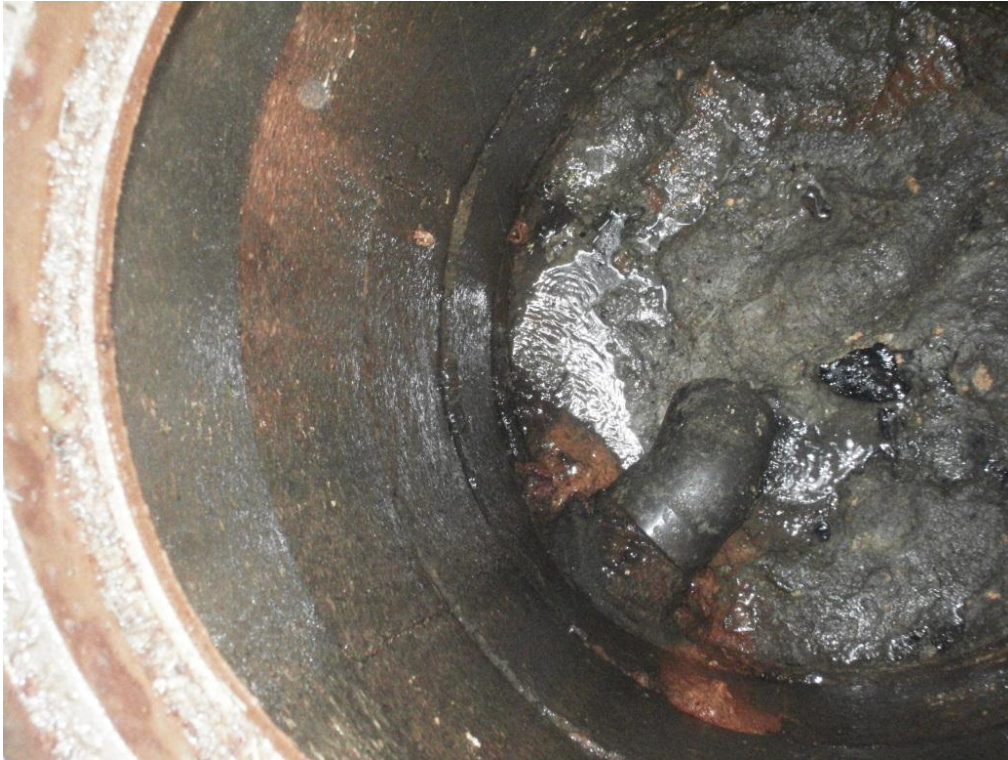
KUVA 17. Ylipytingintien huonokuntoinen kaivo. (Kuva: Jussi Tukeya 2012)

Uusittavia tarkastuskaivoja Poikalan Ylipytingintiellä on yhteensä 2 kpl, joista molemmat vuotivat kaivonrenkaiden liitoksista (kuva 17.). Miljoonatiellä ei havaittu tarkistetuista kaivoista (2kpl) minkäänlaisia ongelmia, paitsi kadun liittymässä olevassa kaivos-
sa oli kansisto rikkinäinen ja kaivo sisälsi niin viemäriputkia, vesijohtoa kuin salaojien purkujakin (kuva 18.). Tuo kaivo olisi uudistettava. Miljoonatieltä ei kaivoista katsottuna tullut yhtään vuotovesiä, joten viemäriputken kunto siellä on hyvä.

Nuutajärven taajamassa sijaitsevan Poikalan tarkastuskaivojen saneerauksen on katsottu helpottavan oleellisesti vuotovesiongelmaa alueella. Samalla, kun huonokuntoisten kaivojen korjaus on ajankohtaista, olisi myös järkevää saneerata linjaosuus Ylipyyntintien varrelta. Lisäksi itse Poikalan pumppaamo pitäisi saada täyteen toimintakuntoon mahdollisimman pian.

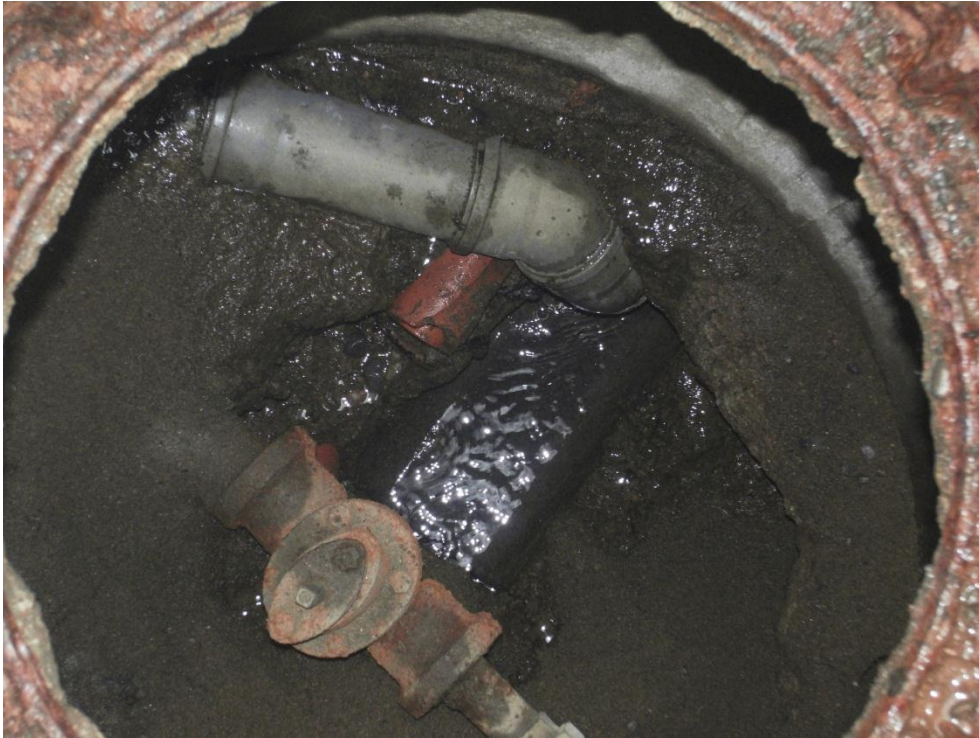
KUVA 18. Viemäriä, vesijohtoa ja salaojaa sisältävä kaivo. (Kuva: Jussi Tukeva 2012)

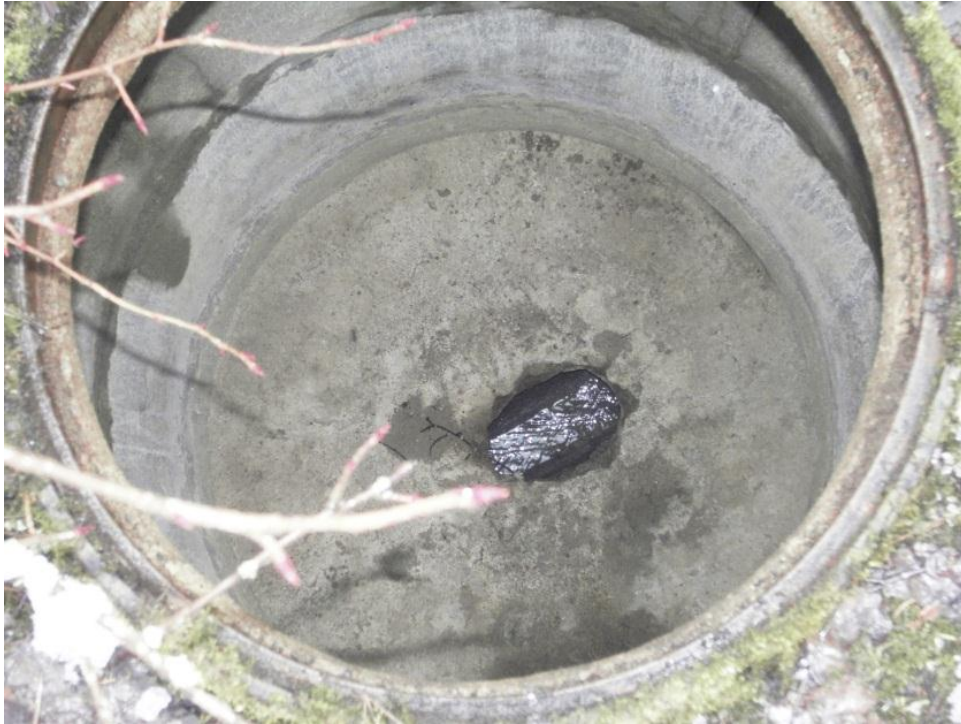
Pitkämäentiellä niin kutsutussa Maijalankorvessa tarkistettiin neljä linjan kaivoa, joista linjan perimmäinen taloliittymä ja kaivo oli uusittu talon remontoinnin yhteydessä ja se oli hyvässä kunnossa. Linjan kolme muuta kaivoa olivat myös hyvässä kunnossa, mutta viemäriissä virtasi kohtuullisesti sinne kuulumatonta vettä. Osasyyn tähän on se, että kadunvarren talojen kellarien rappusten alatasanteelta johdetaan sulamisvedet suoraan viemäriin, mutta noin sata metriä pitkälle linjalle tulisi myöhemmässä vaiheessa tehdä tarkempi tarkastelu ja mahdollisesti saneerata linja vuotovesiongelman poissaattamiseksi. Kuvassa 19. näkyvä kaivo on viimeinen Pitkämäentien linjalla ja viemäriin virtaama oli kohtuullisen iso. Lisäksi kaivosta kuului outo kohiseva ääni, jota ei muista tutkituista kaivoista kuulunut.

KUVA 19. Ehjä kaivo Maijalankorvessa. (Kuva: Jussi Tukeva 2012)

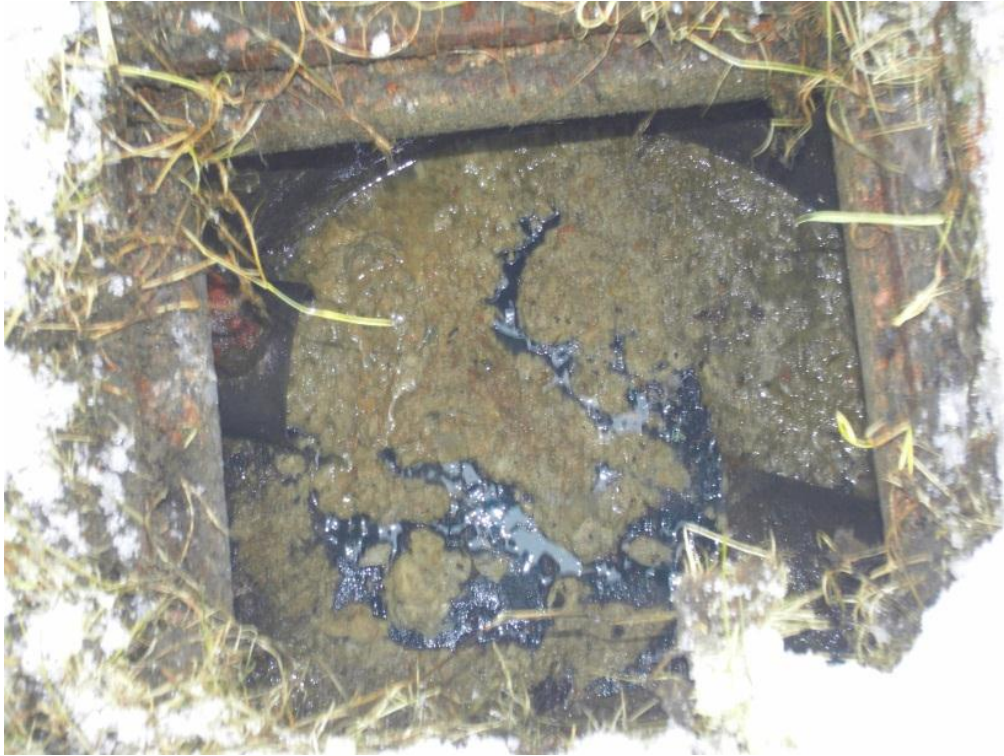
Uusittavaa viemäriä Halkotarhantiellä on noin 60 metriä sekä yksi huonokuntoinen kaivo (kuva 20.). Lisäksi ainakin yhdestä kaivosta ei nähnyt viemärissä kulkevaa vettä ollenkaan, vaan putki oli umpinainen kaivon pohjalla, joten Halkotarhantielle kannattaa viemäriinjalle tehdä tarkempia tutkimuksia (TV-kuvaus), jotta vikakohtat saataisiin kartoitettua tarkasti. (Niemi, J.)

KUVA 20. Korjattava kaivo. (Kuva: Jussi Tukeva 2012)

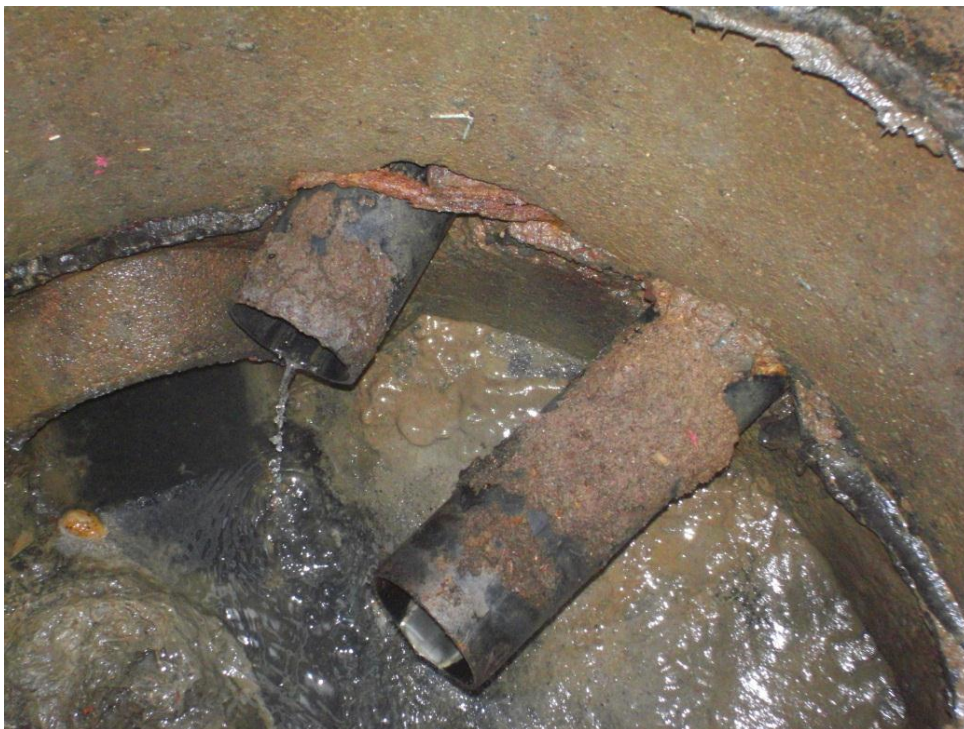
KUVA 21. Putkiliitoksista vuotava kaivo. (Kuva: Jussi Tukeya 2012)

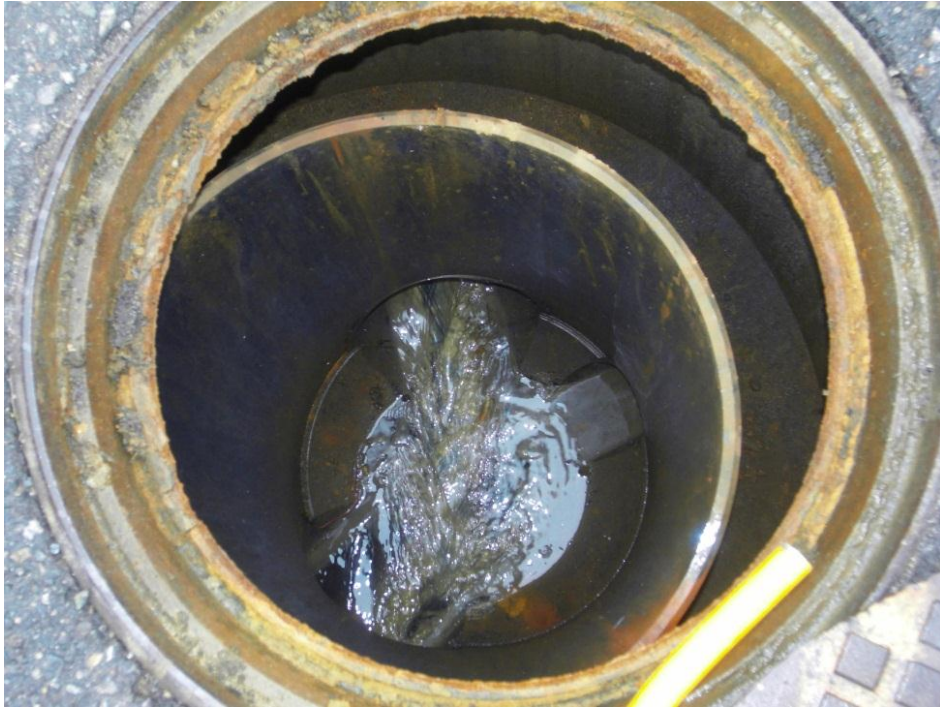
Lisäksi Puistotiellä on yksi metallialan yritys, jonka piha-alueen hulevedet mahdollisesti kulkeutuvat viemäriin, sillä tätä yritystä ylempänä linjalla olevasta kerrostalon kaivosta katsottuna sieltä ei ainakaan vettä viemäriin liiemmin kulkeudu. Piha-alueen hulevesien ohjaus mahdollisesti viemäriin tulee tutkia tulevaisuudessa esimerkiksi savukokein.

KUVA 22. Urheilukentän parkkialueen kaivo. (Kuva: Jussi Tukeva 2012)
