LISÄLÄMMÖNERISTYKSEN SUUNNITTELU LÄMPÖKUVAUKSEN
JA RAKENNUSFYSIKAALISTEN MENETELMIEN AVULLA

Opinnäytetyö
Huhtikuu 2012

Plan for additional thermal insulation by using thermal imaging and structure physical processes

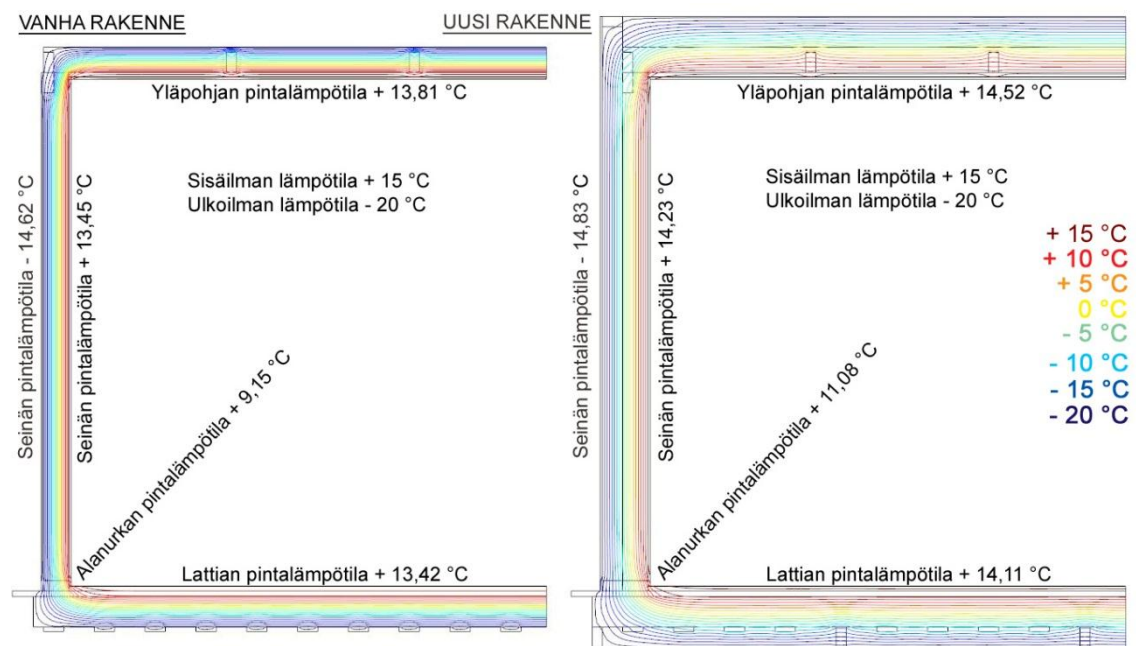
Kuva 3. Harrastetilan lämpöjakauma.

Kuvasta 3 nähdään, kuinka lämpökuvauksessa saadut tulokset eivät täysin täsmää mallintaessa saatuihin tuloksiin. Mallinnusohjelman mukaan rakenteen alanurkan pintalämpötilan tulisi olla + 9,15 °C. Lämpökuvauksessa kyseisen alanurkan alimmaksi lämpötilaksi mitattiin + 7,1 °C. Lämpökuvauksen aikana olosuhteet olivat hieman paremmat kuin ohjelman lähtöarvoiksi on syötetty, joten periaatteessa mitatun lämpötilan tulisi olla hieman suurempi kuin mallinnetussa tapauksessa. On kuitenkin muistettava, ettei ohjelma huomioi mahdollisia rakennusvirheitä, tai rakenteiden kunnon huononemista. Tässä tapauksessa rakenteen alapohjan eristeet ovat paikallaan harvalaudoituksen varassa. Tästä syystä esimerkiksi pieneläimet ovat voineet päästä eristeisiin käsiksi. Uudessa rakenteessa eristepaksuutta on lisätty noin 100 mm, tämän lisäksi mineraalivilla on vaihdettu puukuitueristeeseen. Rossipohjassa on noin 800 mm ryömintätila. Mikäli on mahdollista, alapohjaan tehdään 100 mm lisälämmöneristys rakenteen alapuolelta, joka suojataan tuulensuojalevyllä ja tiheällä laudoituksella. Alapohjarakenne on mahdollista purkaa ja eristää myös yläpuolelta, mutta tällöin sisätiloihin syntyisi rappunen korkeamman rakenteen takia. Käyttömukavuuden vuoksi tällaista ratkaisua pyritään välttämään.

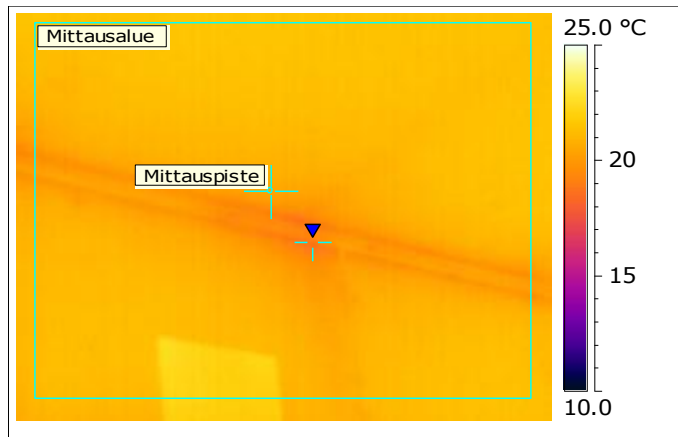
Kuva 5. Lämpökamerakuva seinän ja yläpohjan liitoksesta.

Sisäpintojen lämpötilat seinien ja yläpohjan liitoksissa ovat korkeat (kuva 5). Tähän myötävaikuttaa savupiippuvaikutus. Katonrajassa, neutraaliakselin yläpuolella, on ylipaine. Ylipaineisessa tilassa lämmin sisäilma kulkee rakenteen läpi ulospäin - päinvas-toin kuin normaalisti. (Siikanen 1996, 32-33.) Rakennusta koskevissa lämpökuvissa voidaankin todeta, että sisäpintojen lämpötilat katonrajassa ovat selvästi muita pintoja suuremmat (liite 3, osat 1 & 4).
