# Hämeentien sillan peruskorjaus

Raportti ja analyysi

Metropolia Ammattikorkeakoulu  
Insinööri (AMK)  
Rakennustekniikan koulutusohjelma  
Insinöörityö  
29.3.2012

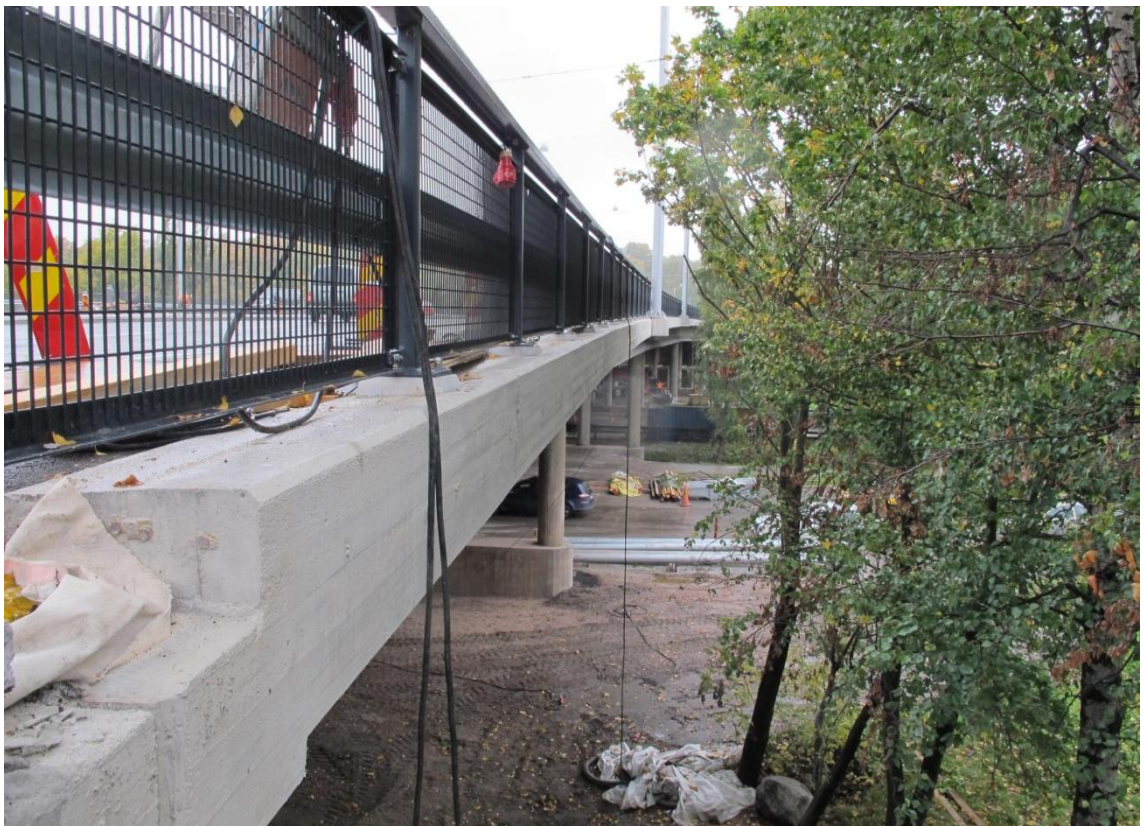
Kuvio 6. Uusittu reunapalkkirakenne

Reunapalkkirakenteet (kuvio 6.) uusitaan koko sillan pituudelta ja uudet reunapalkit suihkupuhdistetaan ja impregnoidaan. Uusi reunapalkki tehdään ns. "korkeana" reunapalkkina.

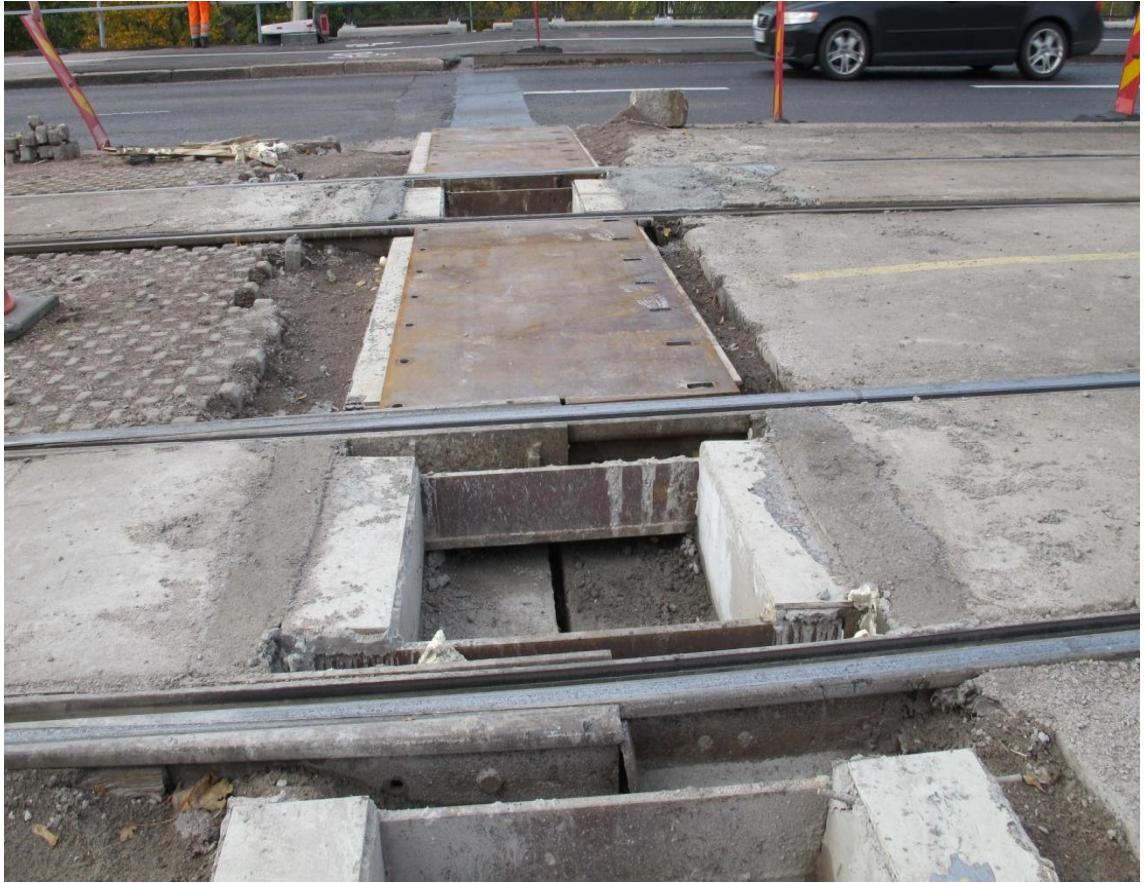
Kuvio 9. Liikuntasaumalaitteiden uusiminen

Varusteiden ja laitteiden osalta sillan liikuntasaumalaitteet uusitaan (kuvio 9.), samoin kuin kaiteet uusitaan koko sillan pituudelta.

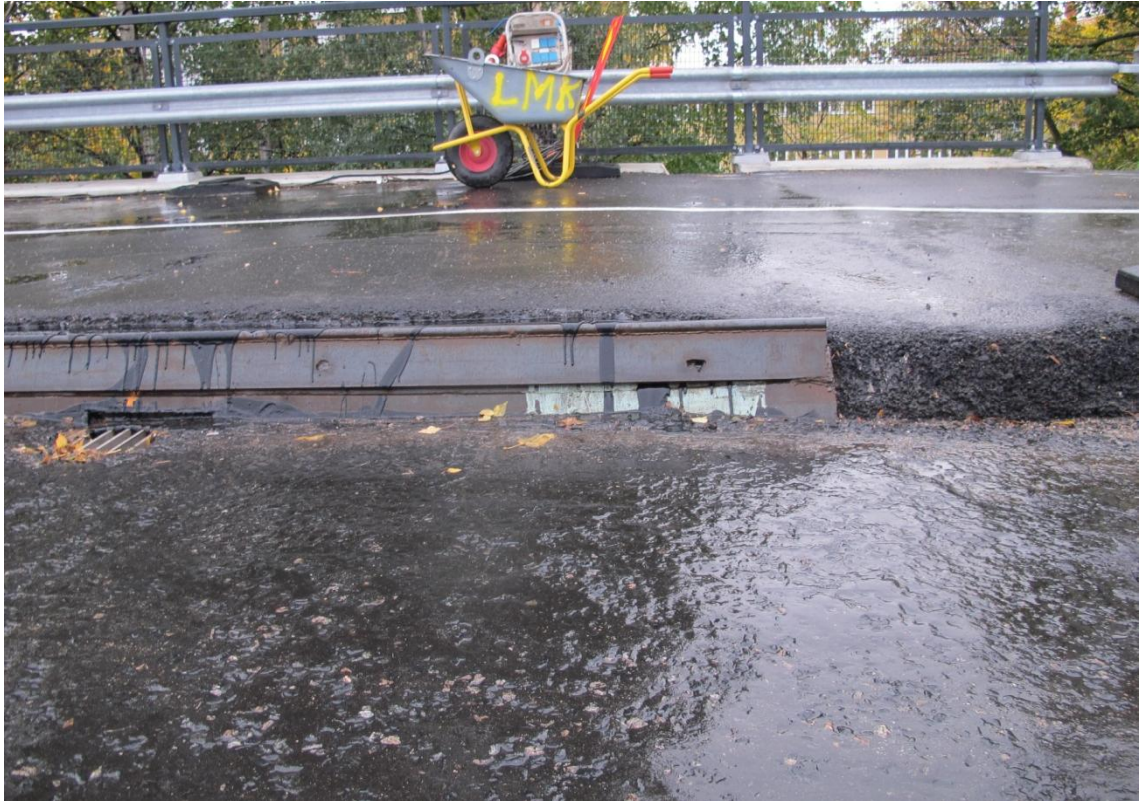
Hämeentien sillan peruskorjauksessa ajoradan ja jalkakäytävän välisen reunateräksen korjaus (kuvio 12.) jouduttiin tekemään muutostyönä suunnitelmissa ilmenneen ristiriit-

taisuuden vuoksi. Reunateräs oletettiin vanhojen suunnitelmakuvien nojalla n. 300 mm korkeaksi jolloin ajoradan ja kevyenliikenteen väylän valutyöt suunniteltiin tehtäväksi reunaterästä muottina käyttäen.

Kuvio 12. Ajoradan ja jalkakäytävän välisen reunateräksen korjaustyötä

Purkutöiden yhteydessä osoittautui, että sillan reunateräs on vain n. 130 mm korkea, joten se jouduttiin uusimaan molemmilta puolilta siltaa koko matkalta 300 mm korkeana.

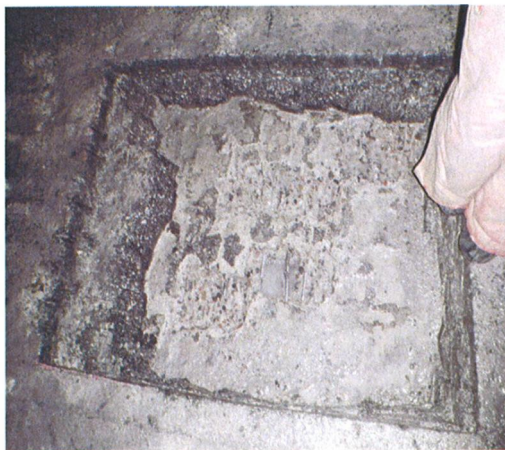
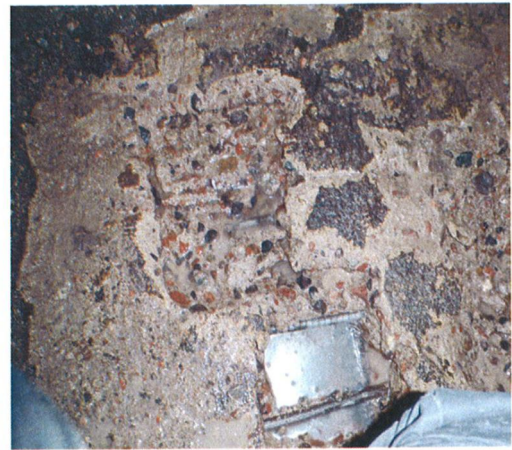
- Sillan betoni vaikutti pääosin normaalikuntoiselta.
- Eteläisen aukon betoni oli heikompaa kuin muissa avauksissa.
- Kansilaatan yläpinnan pintakerros (10 – 30 mm) lähti helposti piikatessa.
- Raudoitustankojen vieressä vesisuihku ryösti melko helposti betonia.
- Piikkauksissa ei paljastunut muita erityisiä ongelmakohtia.

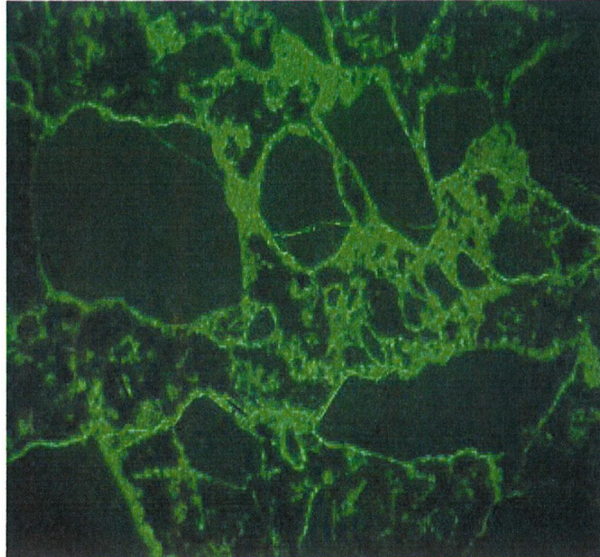
*Kuva 1. Näyte A1. Pakkashalkeilua betonissa. Kuvan lyhyt sivu vastaa n. 2,7 mm näytteessä.*

Kaikissa näytteissä todettiin jonkin asteinen pakkasvaurio. Näytteissä 5, A1 ja A3 todettiin voimakas pakkashalkeilu koko ohuthienäytteen matkalla. Myös näytteessä 11 todettiin tasainen, koko näytteen matkalla esiintynyt pakkasvaurio, joka asteeltaan oli lievempää pakkassäröilyä. Näytteessä A4 betonin ulkopinnassa todettiin pakkassäröilyä noin 10 - 15 mm:n syvyydelle.

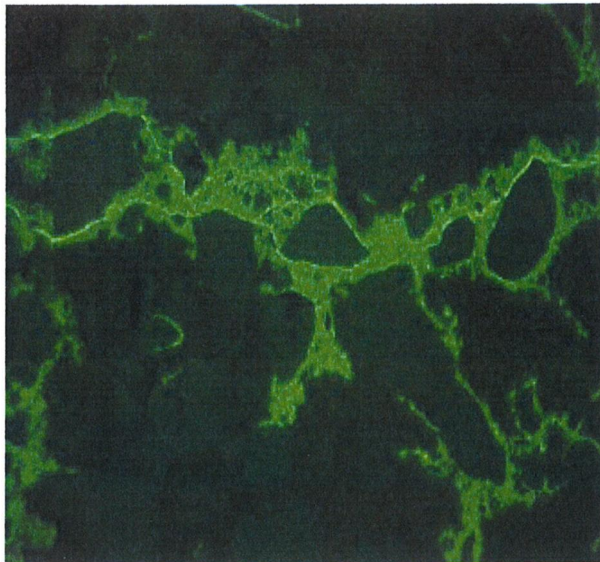
*Kuva 2. Näyte A3. Pakkashalkeilua betonissa. Kuvan lyhyt sivu vastaa n. 2,7 mm näytteessä.*

Karbonatisoitumissyvyydet olivat suhteellisen pieniä, alle 15 mm:n luokaa, paitsi näytteissä 5 ja A3. Näytteessä 5 betoni oli karbonatisoitunut ulkopinnasta harvatiiloja ja halkeamia pitkin noin 45 mm:n syvyydelle ja näytteessä A3 betoni oli karbonatisoitunut ulkopinnasta tasaisesti muutaman mm:n syvyydelle ja halkeilurakennetta pitkin yli ohuthiesyvyyden.

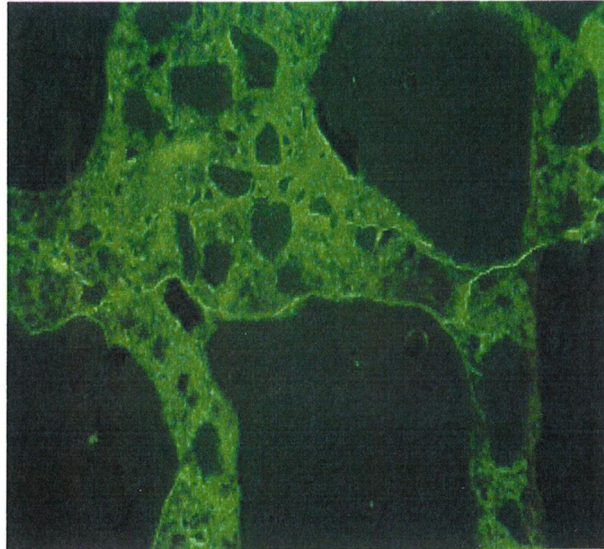
*Kuva 3. Näyte 7. Pakkasröilyä betonissa. Kuvan lyhyt sivu vastaa n. 2,7 mm näytteessä.*

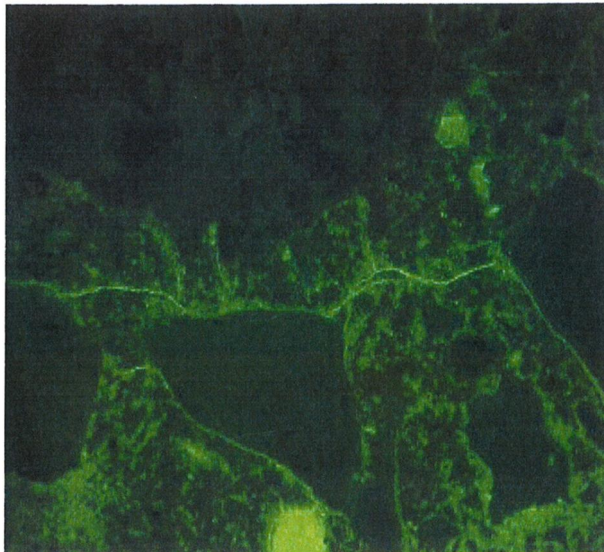
*Kuva 4. Näyte 8. Pakkasröilyä betonissa. Kuvan lyhyt sivu vastaa n. 2,7 mm näytteessä.*

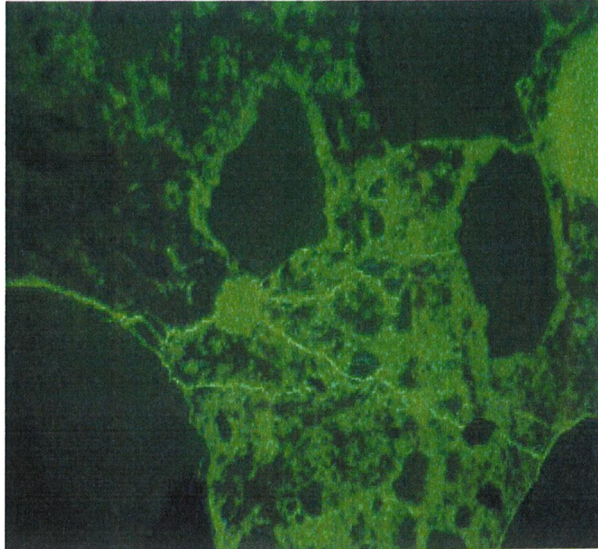
*Kuva 5. Näyte 10. Pakkashalkeilua betonissa. Kuvan lyhyt sivu vastaa n. 2,7 mm näytteessä.*

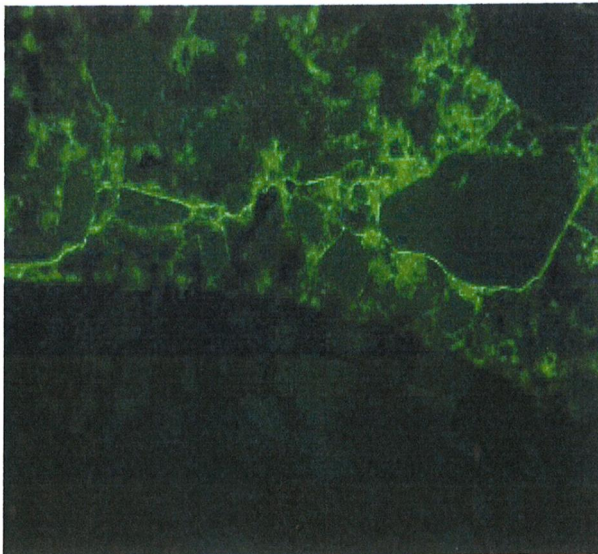
*Kuva 6. Näyte 13. Pakkassäröilyä betonissa. Kuvan lyhyt sivu vastaa n. 2,7 mm näytteessä.*
