Mikko Sippola

HISTORIALLISEN RAKENNUKSEN ENERGIATEHOKAS KORJAUS

2012

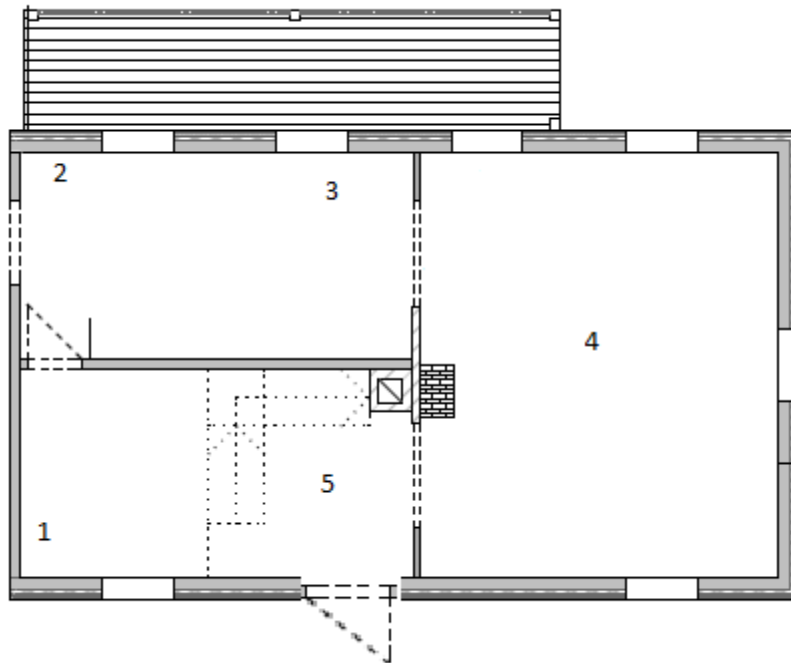
Kuva 1. Ensimmäinen kerros.

Välipohjan alapuolinen ponttilaudoitus on palanut. Välipohjaa kannattelevat hirret ovat pysyneet tulelta suojassa tiiviin laudoituksen ansiosta, mutta kohdassa 1 on yhden hirren poikkileikkaus palon takia ohentunut noin 2 cm välipohjasta on tarkoitus purkaa kaikki paitsi hirret pois. Alapohja on säästynyt tulipalolta nokea lukuun ottamatta.

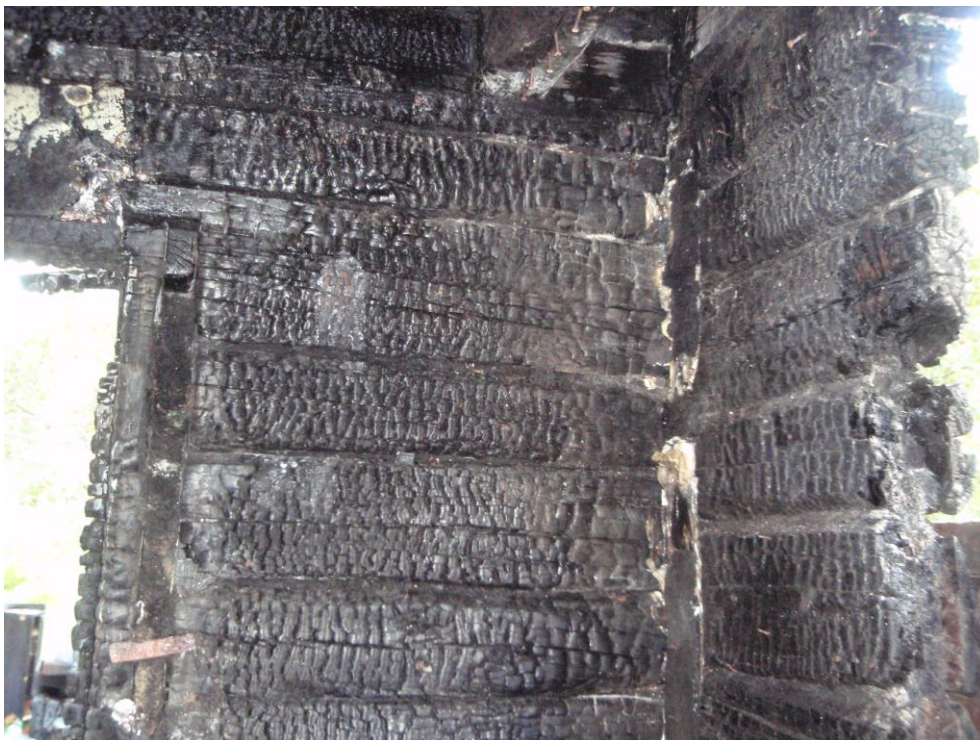
Kuva 2. Pahasti palaneet hirret

Kuvassa 2 näkyy ensimmäisen kerroksen osalta pahin palon aiheuttama rakenteellinen vika, nurkassa on hirrestä palanut molemmin puolin 2 cm pois jättäen jäljelle noin 12 cm vahvuuden. Muilta osin huone on säilynyt palolta siten, että puuta on palanut tai hiiltynyt maksimissaan 5 mm.

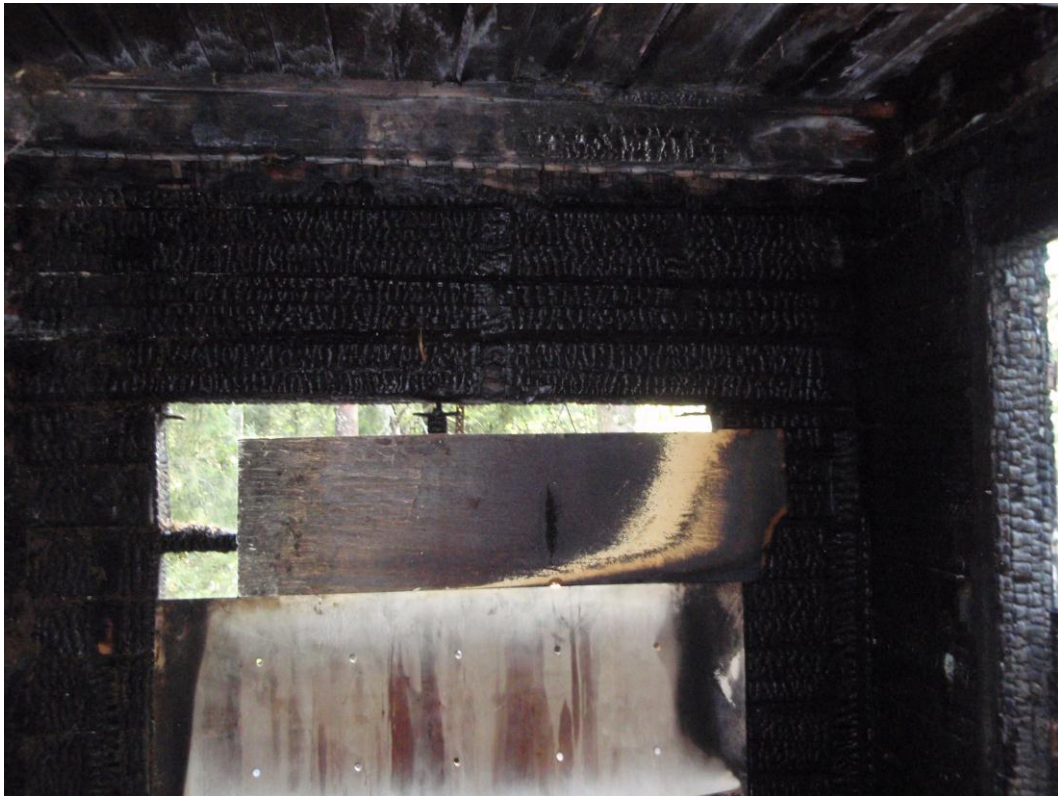
Kuva 3. Palanut puukuitulevy

Kuvassa 3 on säästytty palovahingoilta hyvin, koska siinä on enimmäkseen palanut puukuitulevy, tapetti tai hirressä on pelkkiä savuvahinkoja, seuraavassa kuvassa näkyy vastaava tilanne.

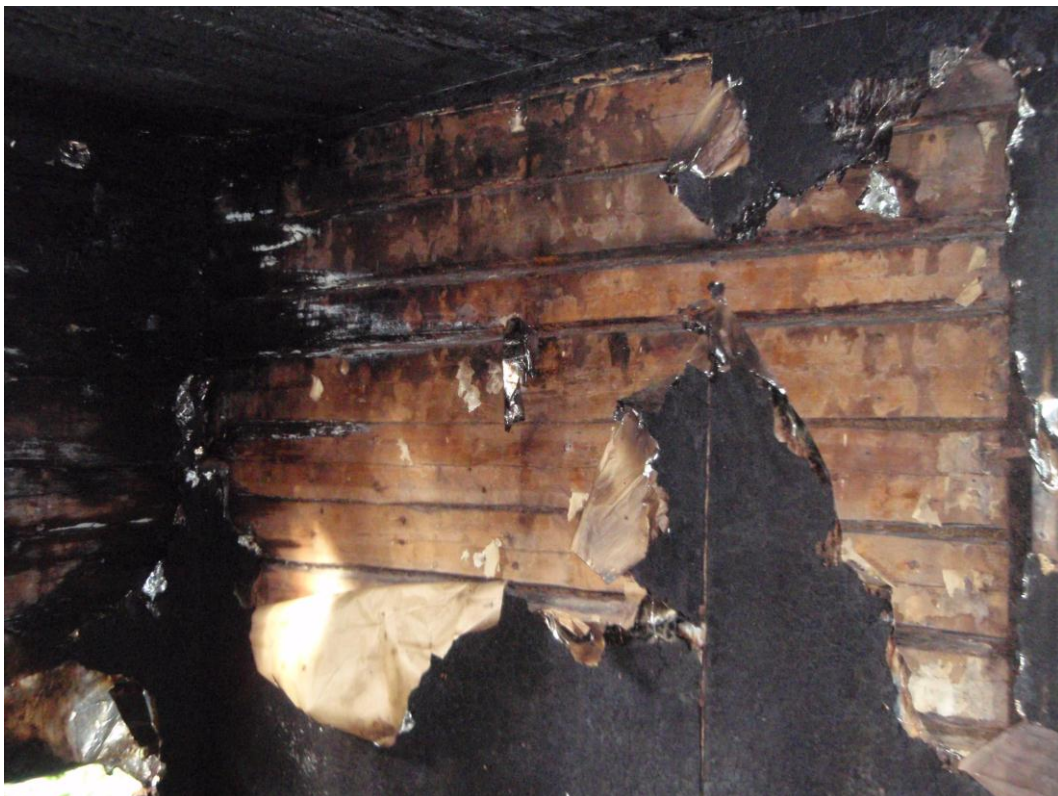
Kuva 4. Takkahuone

Takkahuone on säilynyt hyvin, ainoastaan tapetit ja puukuitulevy on palanut.

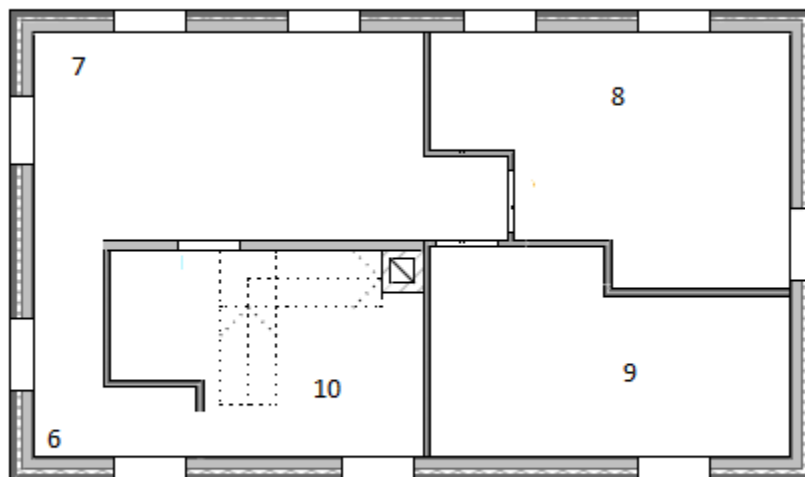
Kuva 5. Toinen kerros

Porrashuoneen vahingot ovat vähäisiä, hirsissä pelkkiä savuvaurioita. Vesikatto osittain tuhoutunut alue 6, 7 ja 8, koska palomiehet purkivat päästäkseen sammuttamaan paloa. Sisäkatossa olevassa ponttilaudoituksessa on palovahinkoa kauttaaltaan 1-5mm syvästi.

Kosteuden aiheuttamien vaurioiden korjaukseen tulipalolla ei ole merkitystä, koska hirret vaihdetaan. Yläkerrassa runkoa korotetaan suunnitelmien mukaisesti. Vesikaton vauriot ovat vakavat, mutta sillä ei ole vaikutusta korjaussuunnitelmiin, koska kaikki kattorakenteet on suunniteltu purettaviksi. Rakennuksen olemassa oleviin perustuksiin tulipalolla ei ollut minkäänlaista vaikutusta, eikä myöskään laajennusosan perustusten tekemiseen. Julkisivuihin tuleva koolaus, villoitus, tuulensuojaeristys ja paneelaus voidaan tehdä korjaussuunnitelman mukaisesti. Palo-vauriot ovat vähäisiä rakennuksen ulkopinnoissa. Kaikki vanhat ovet ja ikkunat puretaan. Uudet tehdään rakennuksen rakennusajankohdan mukaisen mallin mukaan käsityönä.

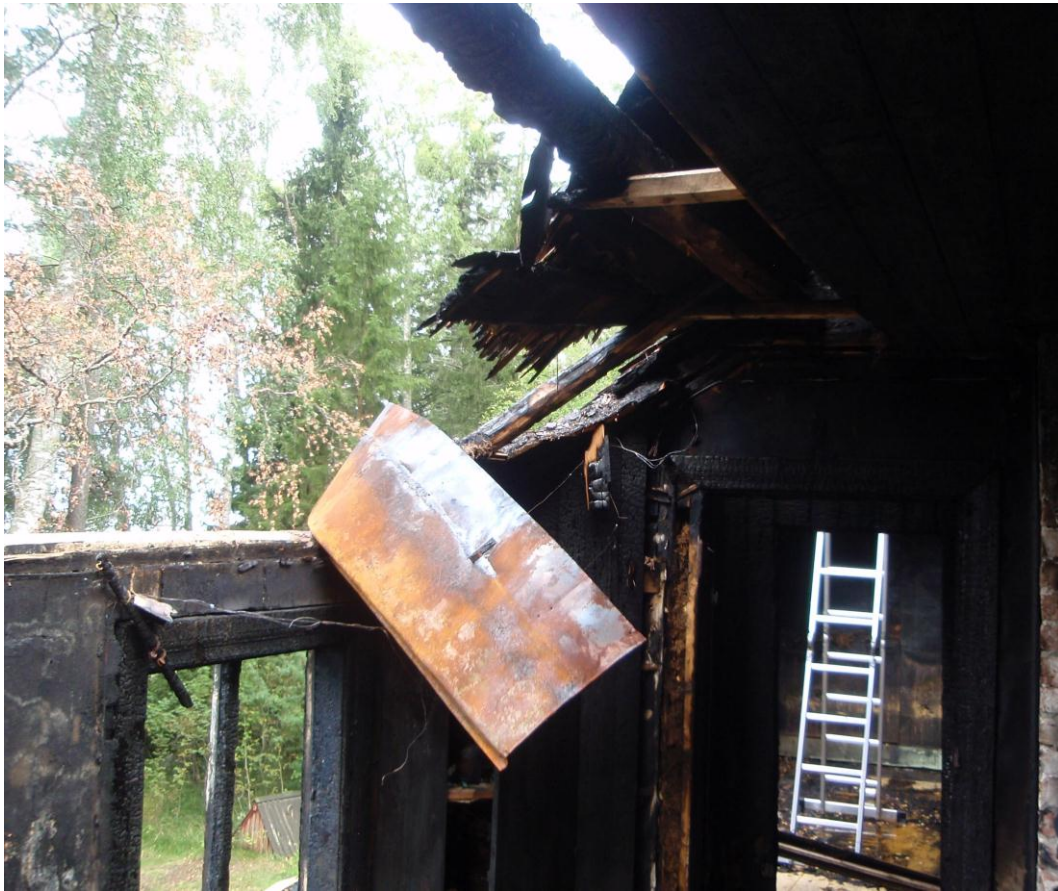
Kuva 6. Hirret

Huoneen puolivälistä päädyn suuntaan hirret maksimissaan 1cm palaneet, muuten tilassa ei ole hirsien palovahinkoa.

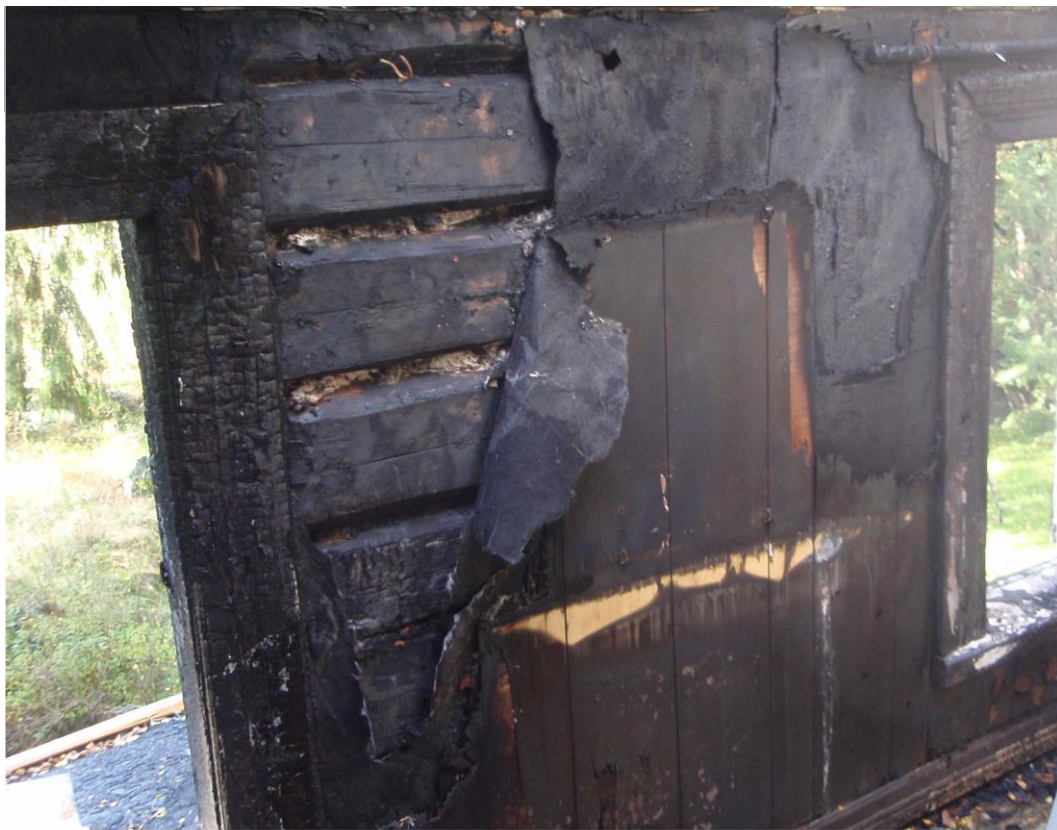
Kuva 7. Pintavahinko

Tilojen kattoa on sammutustöissä osittain purettu. Tilan hirsissä on ainoastaan savuvahinkoja, hirsi ei ole pinnasta palanut.
