VÄHÄNKYRÖN VESITORNIN
KUNTOTUTKIMUS SEKÄ KORJAUS-
TOIMENPITEET

Tekniikka ja liikenne
2012

Author	Salli Niska
Title	Condition Survey and Renovation Plan for Vähäkyrö Water Tower
Year	2012
Language	Finnish
Pages	52+3
Name of Supervisor	Heikki Paananen

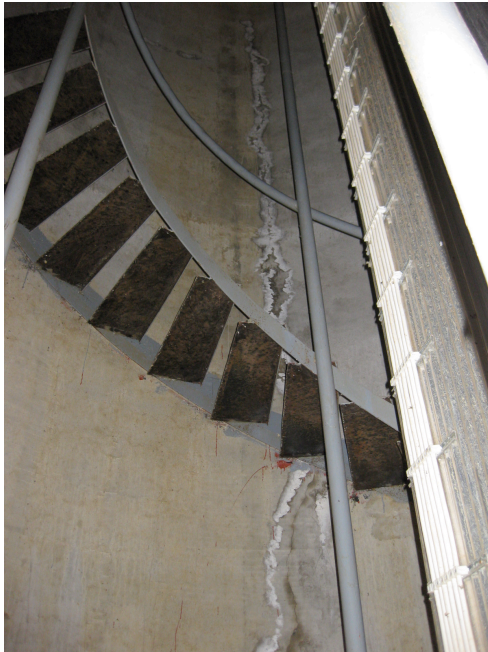
Kuva 4. Tornin portaikko.

Portaat on valmistettu teräksestä ja ne on koottu hitsaamalla. Portaat ovat oikeakätiset, ja niiden askelman sisäreuna on 200 mm ja ulkoreuna 300 mm. Askelmat on valmistettu turkkilevystä ja muut portaikon osat on valmistettu muototeräksestä ja putkesta. Portaat eivät täytä nykyajan turvallisuusvaatimuksia, sillä niistä puuttuu välিকাide. /5, 12/

Portaikokkaitteet muutetaan nykypäivän turvallisuutta vastaaviksi. Ajatellaan vesitornia huoltokohteena, jolloin rakentamismääräyskokoelman kohdan F2 mukaan kaitteen yläreunan eli käsijohteen tulee olla vähintään 900 mm korkeudella. Kaitteessa on myös oltava välijohde 500 mm välein. /16, 4–8/

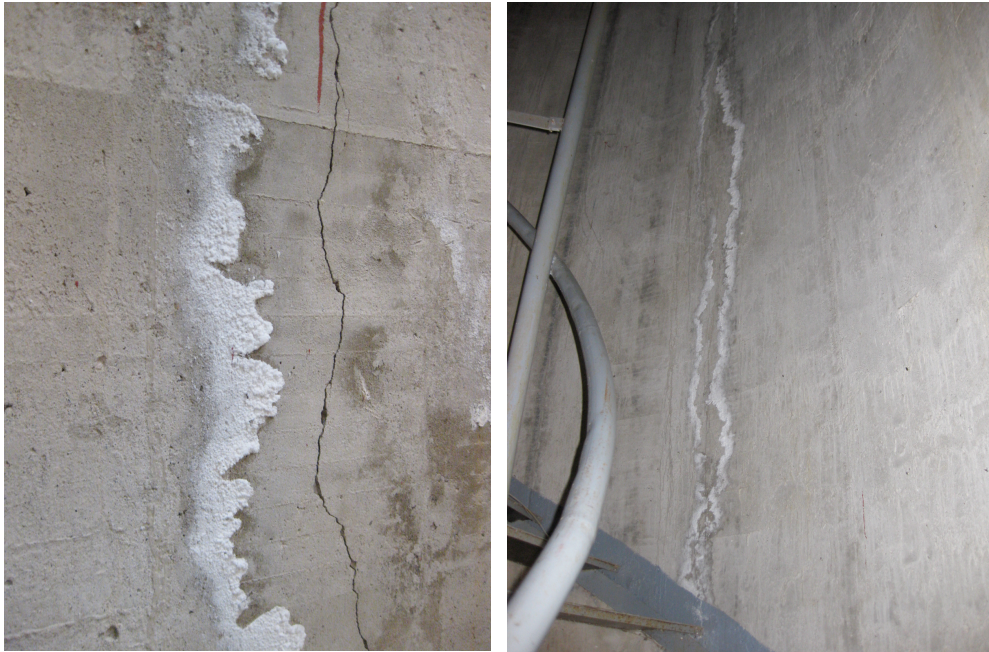
Jalkaosassa esiintyy silmin havaittavaa halkeilua ja pakkasrapautumista. Halkeilu on symmetristä ja se on syntynyt jalkaosan sisäpuolelle neljään kohtaan, vastakkaisille reunoille.

Kuvat 5a ja 5b. Pakkasrapautumisen aiheuttamaa halkeilua vesitornin jalkaosassa.

Tornin jalkaosan sisäpinnoilla esiintyy silmin havaittavaa halkeilua. Seinämät ovat halkeilleet symmetrisesti neljästä eri kohdasta aina tornin alaosasta vesisäiliöön asti. Vaurioituneet kohdat paikataan injektoimalla, jolloin halkeamiin ruiskutetaan nestemäistä sideainetta, joka lopulta kovettuu paikaten halkeama-alueet.

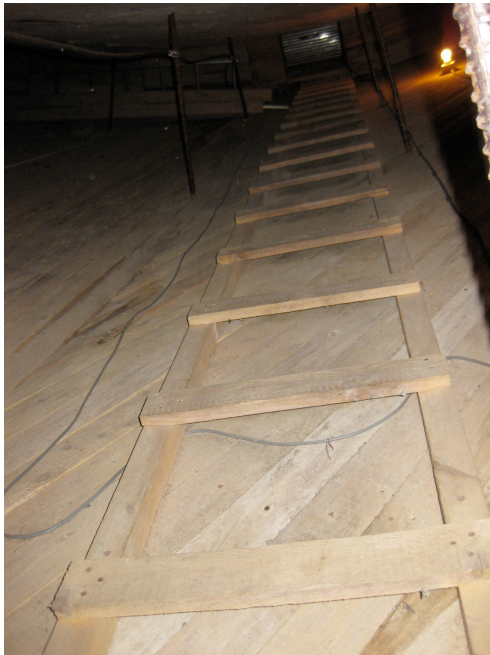
on pystylaudoitettu. Katolle pääsee kiipeämään ulkokuoren sisäpintaa vasten nau-
lattuja tikkaita pitkin, mutta tikkaissa ei ole lainkaan kaiteita ja ne ovat vaaralliset
korkean putoamisriskin vuoksi. Tikkaat vievät katon rajassa sijaitsevalle luukulle,
jonka kautta pääsee katolle ja edelleen vesisäiliöön. /5, 9/

Kuva 6. Katolle vievät tikkaat.

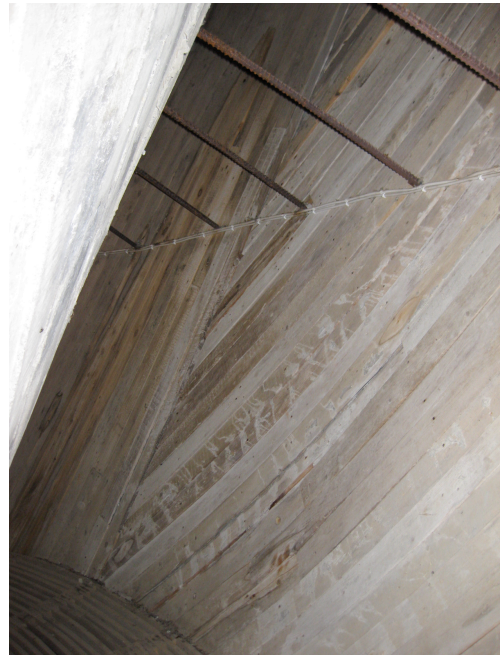
Kuva 7. Vesitornin välitilassa on näkyvissä raudotteita. Sisäpinta on pystylaudoi-
tettu.

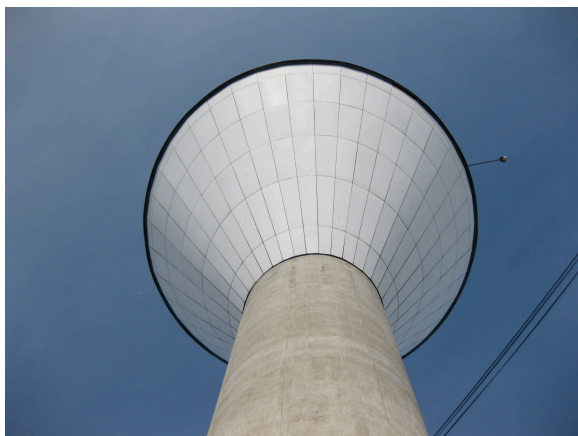
Vesitornin yläosa on ulkoverhoiltu 7 mm paksuisilla vaaleilla mineriittilevyillä (mineriittilevyt sisältävät yleensä noin 20 % asbestikuitua, mikä on kestävä rakennusmateriaali). Kohteessa on käytetty viittä eri kokoluokkaa olevia levyjä, ja levyt ovat edelleen hyvässä kunnossa. Ulkokuoren lämmöneristykseksi on asennettu vuorivillalevyjä ja höyrynsuluiksi alumiinipaperia. Kuorirakenteen sisäpinta

Kuva 8. Tornin yläosan mineriittilevyjä ja osittain irronnut valaisin.

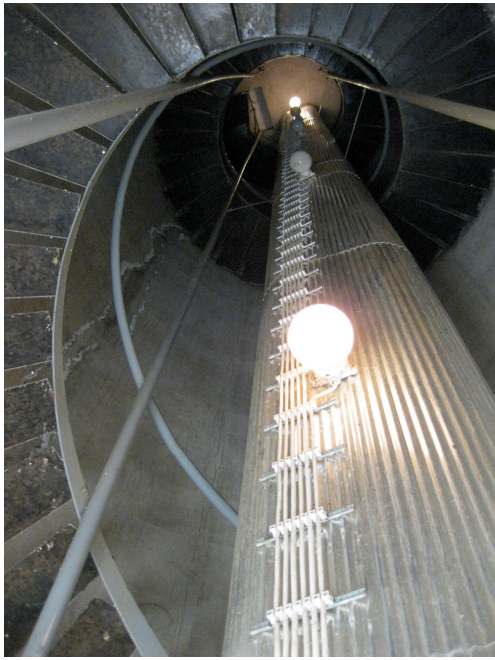
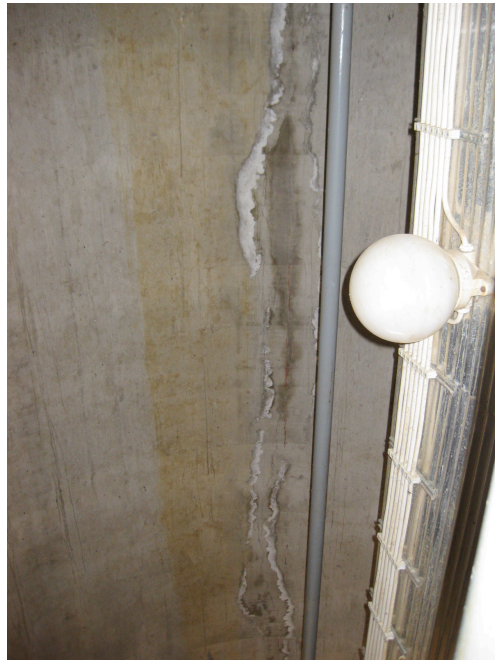
Kuvat 9a ja 9b. Vesitornin jalkaosan valaistusta.

Tornissa on useita valaisinpaikkoja, mutta monet lamput ovat palaneet loppuun, eikä niitä ole vaihdettu uusiin. Ulko-oven yläpuolella on valaisinpaikka, josta roikkuu pelkkä johto, mutta lamppu ei ole paikoillaan. Muutama tornin jalkaosassa sijaitsevista lampuista on palanut loppuun, samoin kuin osa välitilassa olevista lampuista. Myös katolle on asennettu lamppuja, mutta osa niistä on irronnut ja kadonnut tuulen mukana, ja jäljelle jääneet ovat taittuneet ja roikkuvat nyt huterasti katon reunan yli aiheuttaen turvallisuusriskin tornin läheisyydessä liikkuville.

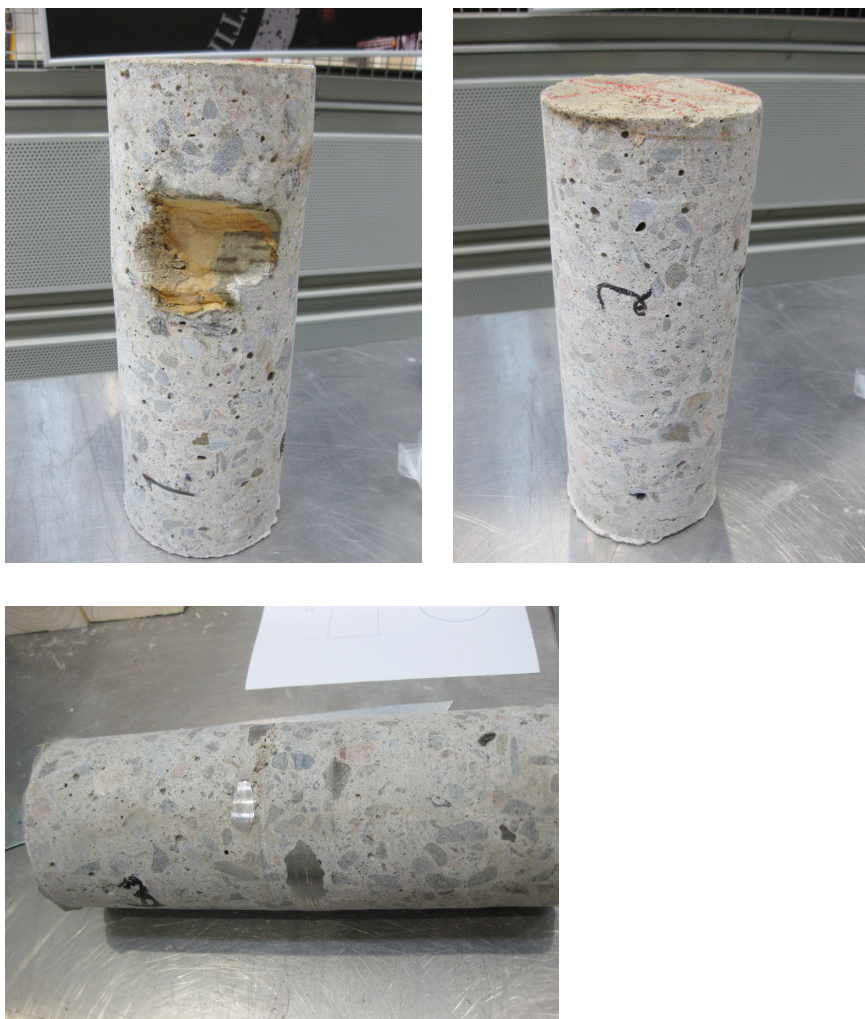
Koekappale	Pituus [mm]	Halkaisija [mm]	Muuta huomioitavaa
Kappale 1	255	93,7	15 mm syvä halkeama
Kappale 2	250	93,5	Yhtenäinen ja virheetön
Kappale 3	260	93,5	Raudoite havaittavissa

Kuvat 17a, 17b ja 17c. Koekappaleet 1, 2 ja 3 ennen testejä.

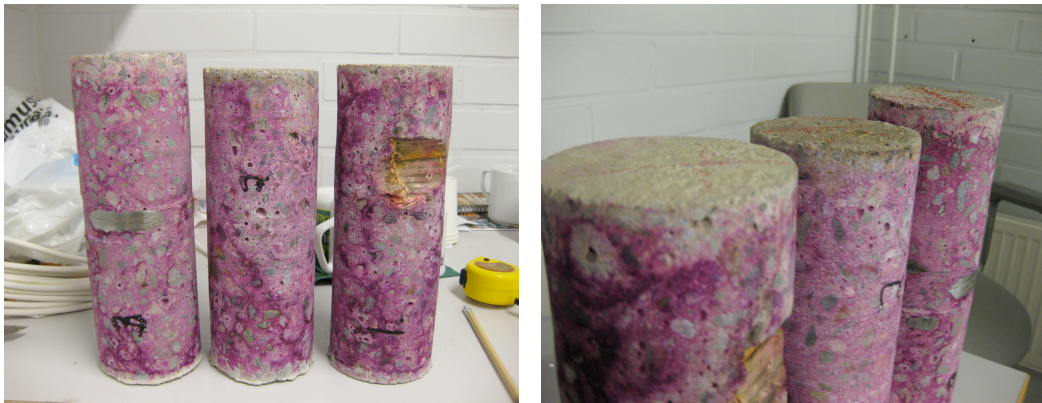
Kuvat 22-23. Indikaattoriliuoksella värjätyt koepalat. Koepalojen yläpinnasta havaittava karbonatisoitumisrintama näkyy värjäntymättömänä osana.

Raudoitteiden korroosio käynnistyy, kun karbonatisoitumisrintama saavuttaa teräksen. Tutkimustulosten ja laskelmieni perusteella Vähänkyrön vesitornin karbonatisoitumissyvydet eivät ole vielä mahdolloman suuret. Koska Vähänkyrön vesitornin suojabetonipeite on rakennuspiirustusten mukaan noin 19 mm, karbonatisoitumisrintama (4,9...15,4 mm) ei ole vielä saavuttanut raudoitteita, eikä korroosiota siis ole terästen pinnalla tapahtunut. Vesitornin halkeamat on kuitenkin syytä tukkia ja karbonatisoitumisen eteneminen on pysäytettävä.

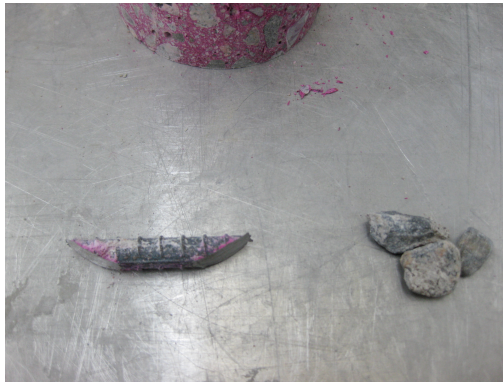
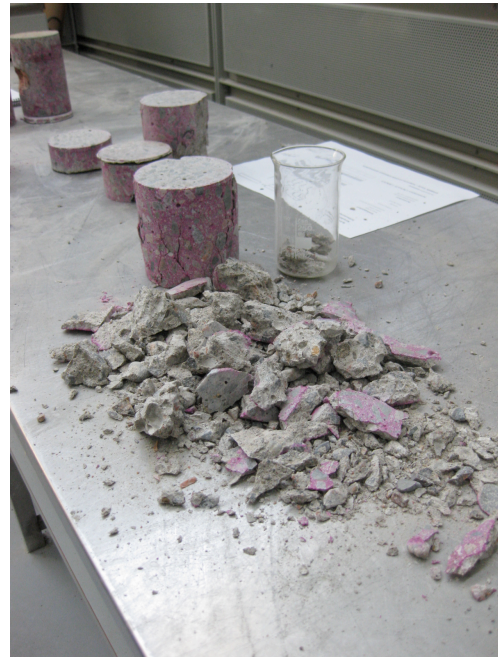
Tuloksista huomataan, että puristuslujuudet keskittyvät välille 10,7–14,2 MPa. Näytettä 3/2 puristettaessa raudoite vapautui lieriön sisältä lieriön hajotessa palasiksi. Raudoitteessa ei ole korroosion merkkejä.

Kuvat 18-19 Korroosio ei ole vaikuttanut raudoitteeseen. Koepala 3/2 murtui pieniksi palasiksi 30 tonnin voimasta.
