Kulosaaren sillan palovaurioiden korjaustyö T5-T8

Opinnäytetyö 2012

Kulosaaren sillan palovaurioiden korjaustyö T5-T8, 31 sivua, 2 liitettä

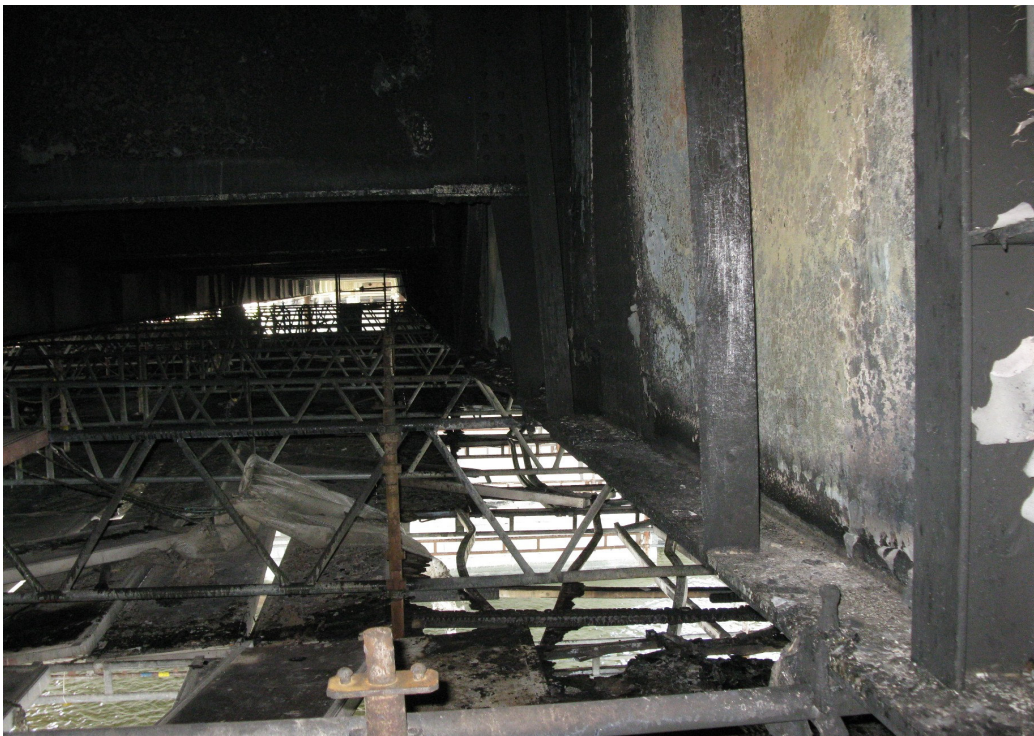
Tulipalo (kuva 2) sai alkunsa 10.07.2010 rakennustelineiltä tuntemattomasta syystä. Telineet oli rakennettu sillan kannen alle, josta kannen alapinta pystytettiin ruiskubetonoimaan, sekä sillan teräsrakenteita kunnostamaan hiekkapuhaltamalla ja maalaamalla. Rakennustelineet sekä kaukolämpöputkien (kuva 2 ja 3) eristeet syttyivät palamaan noin 60 metrin matkalta. Kannen alla tulipalon aiheuttama kuumuus heikensi sillan kantavia teräsrakenteita ja betonikantta laajalta alueelta.

Vaurioiden laajuudesta ei ollut vielä käsitystä, kun palomiehet saapuivat kannelle sammuttamaan paloa. Vaarana oli palokohdan kannen alla olevien tukien pettäminen. Tarkat tutkimukset ja vahinkojen kartoittaminen aloitettiin sillalla heti, kun reunimmainen ajokaista oli suljettu kokonaan.

Kuva 2. Palon aiheuttamaa vahinkoa sillan kannen alla

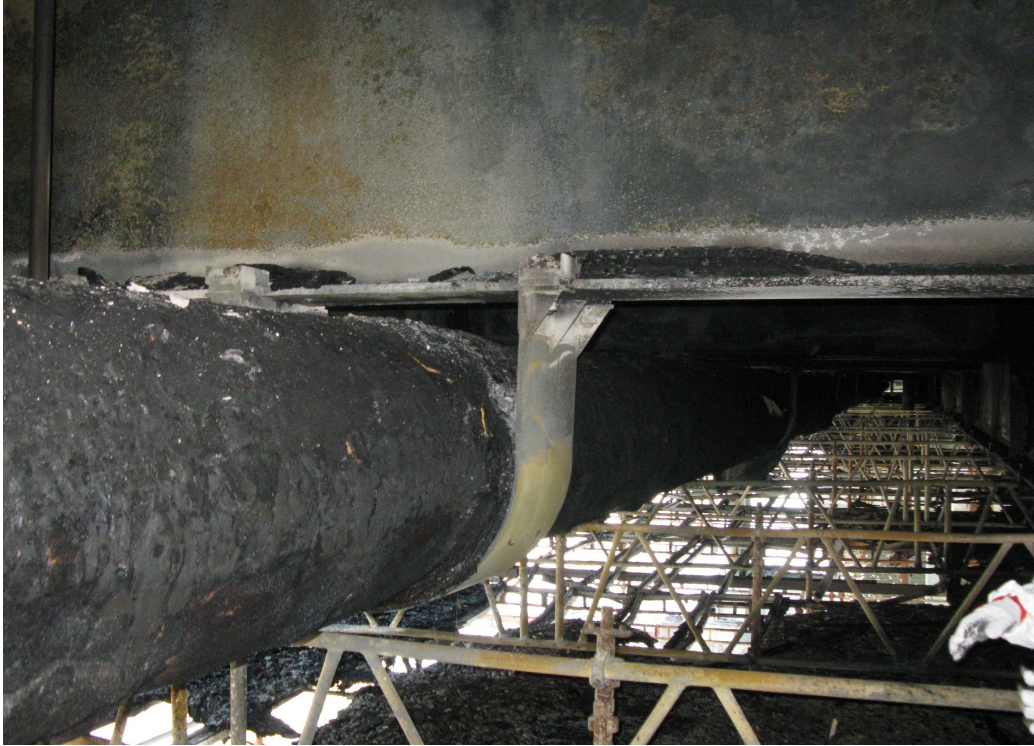
Kuva 3. Kaukolämpöputkien uretaanieristeet aiheuttivat suuren palokuorman

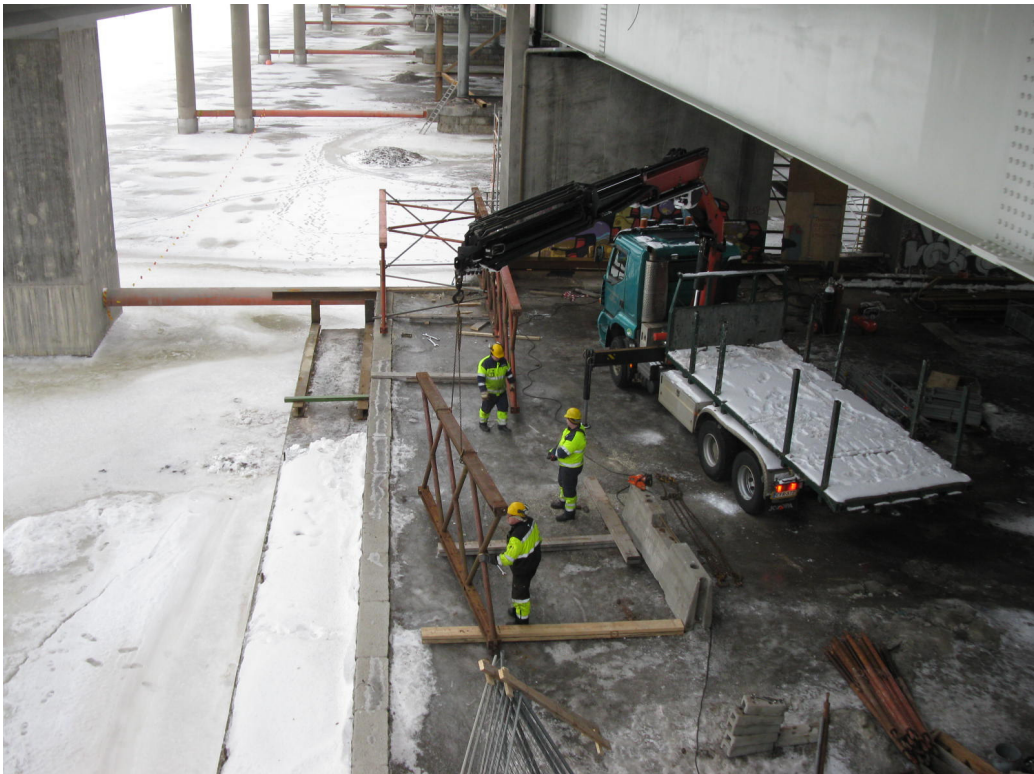
Kuva 4. Hunnebeteline koottiin lämpöputkien tukemiseksi

Rajoittava tekijä sillalla oli kuormarajat. Hunnebectelineen (Kuva 4 ja 17) nostoon käytetty nosturin sijoittelu sillalla oli suunniteltu etukäteen suuren painon takia. Nosturien jalat sijoitettiin niin, että nosturin ja hunnebectelineen paino saatiin jaettua tasaisesti teräspalkkien päälle. Näin pystyttiin minimoimaan sillan rakenteiden romahtamisriskit. Betoniautojen painavien kuormien jakaminen teräspalkeille oli välttämätöntä. Betoniautojen jaloista kohdistuva pistekuorma sillan kanteen olisi voinut olla liian suuri. Sillan kansilaatta ohuimmassa kohtaa reunapalkin vieressä oli vain 13 cm paksu.

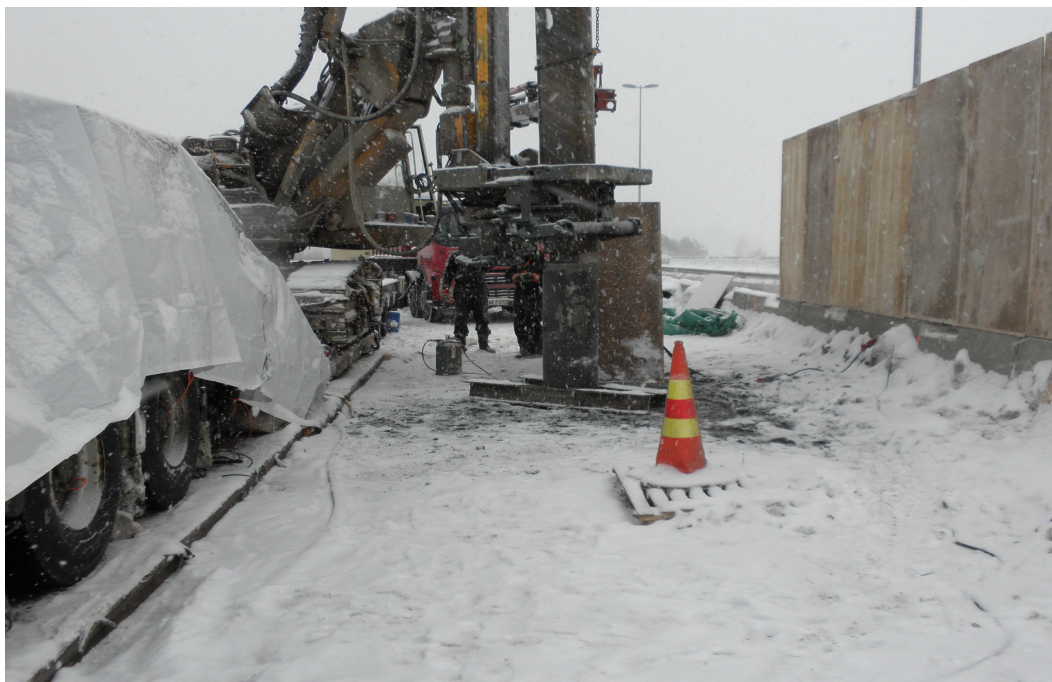
Kuva 7. Porapaalutus käynnissä

Kannen purkurajan toinen pää sijaitsi tukien T7-T8 välillä. Siksi alapuolisia kantavia rakenteita jouduttiin tukemaan porapaaluilla (kuva 7) ja HEB-palkeilla rakennettavien tukien (kuva 8) avulla. Paalujen paikat mitattiin ja merkittiin sillan kannelle. Betonikanteen tehtiin reiät (600 mm) paalutusta varten. Alueella olevat mahdolliset kaapeloinnit ja putkitukset varmistettiin. Pidettiin aloituspalaveri, jossa työn suorittajille selvitettiin työn laatu ja toteutustapa. Sillan kansipalkkien ja perustuksien painumia ja liikkeitä seurattiin. Ilman kehikon ja tunkkien apua vanhan teräsrakenteen poistaminen olisi ollut mahdotonta, sillä tällöin silta olisi romahtanut. Tunkeilla tuenta tuettiin sopivaan korkoon, jotta työskentely kannen päällä oli mahdollista ja rakenne pysyi oikeassa muodossa.

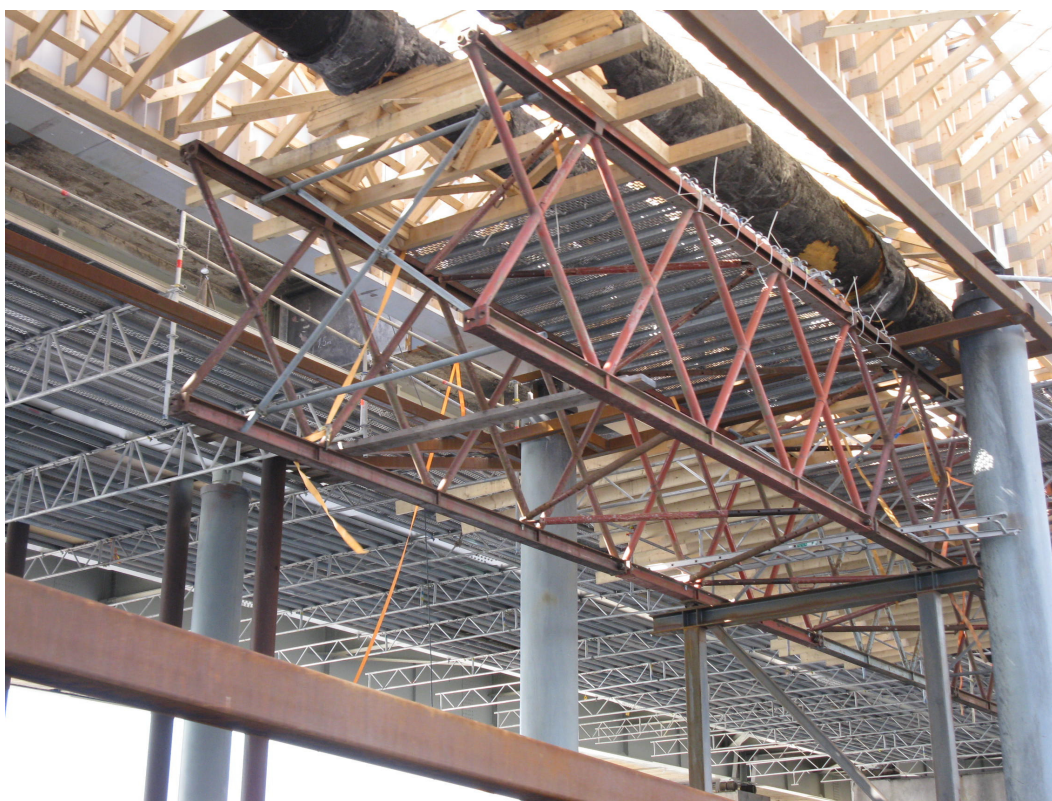
Kuva 8. Tuenta sillan alapuolella

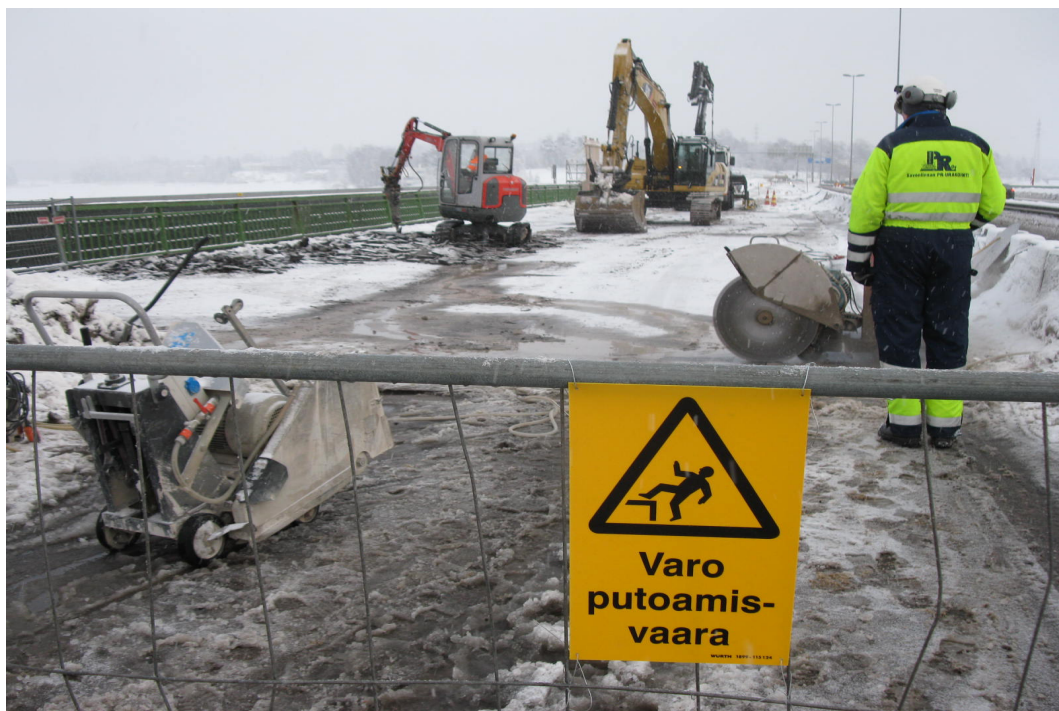
Kuva 9. Purkutyöt sillan kannen osalta on aloitettu

Sillan kannen osalta tehtiin suunnitelma, jossa merkittiin purettava alue (Kuva 9). Sillan teräskateet poistettiin työvuoron päätyttyä sekä työskentelyn taukojen aikana huolehdittiin putoamissuojauksesta. Alla oleva jää puhdistettiin lumesta

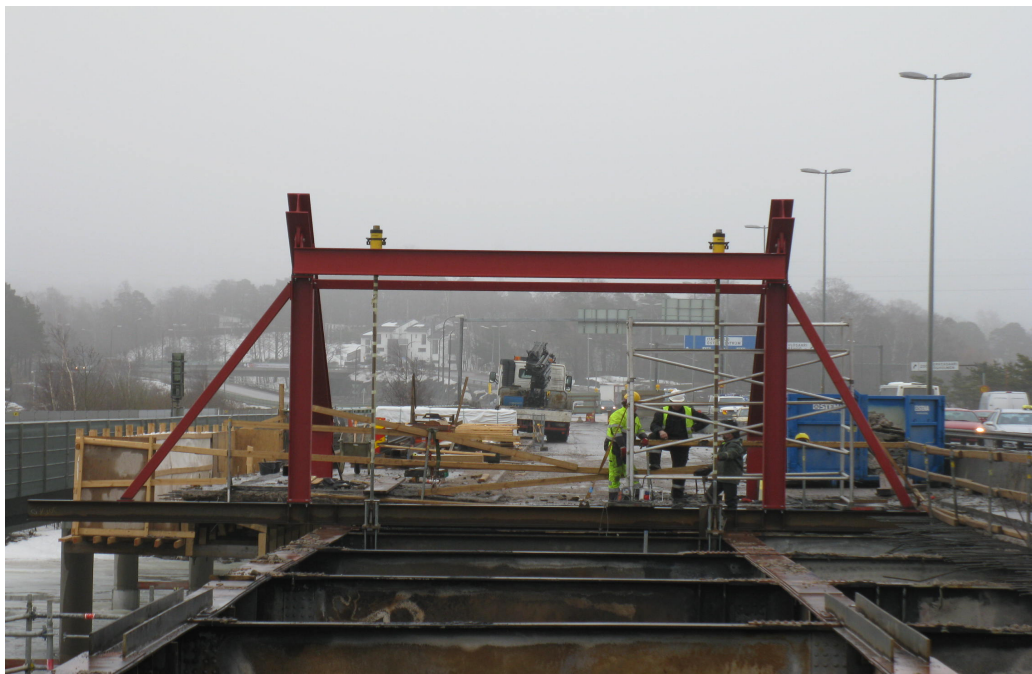
Kuva 11. Nostokehikko valmiina vanhan teräsrakenteen nostoon

Vanhan silta-arinan poistettavan osan mittalinjojen päihin rakennettiin nostokehikko (kuva 11) varusteineen. Varustukseen kuului 4 kpl hydraulisia tunkkeja sekä 4 kpl M48 kierretankoja ja muttereita.

Vanha palanut teräsrakenne kiinnitettiin nostotangoilla molempien päiden nostokorvakkeisiin, jonka jälkeen tangot esikiristettiin tunkkeilla. Painetta oli reilusti yli 10 barin. Seuraavaksi polttoleikattiin arvioiduista liitoskohdista. Työvaroja oli 50 mm. Teräkset leikattiin hiukan viistoon, jotta saatiin vanha teräsrakenne nostettua ylös. Pääty kerrallaan alettiin nostamaan rakennetta ylöspäin. Puolta vaihdettiin kahden iskun jälkeen. Iskun pituus oli 150 mm. Nostossa meni aikaa 7–8 tuntia. Nostokorkeutta kertyi noin 2,7 m. Tärkeää nostotyössä oli saada vanha teräsrakenne uuden palkiston kanssa samaan tasoon liitettäväksi hitsaamalla. (Hämäläinen, H. Vastaava työnjohto. Jot Works Oy. Espoo. 12.04.2012. Tiedonanto puhelimitse.)

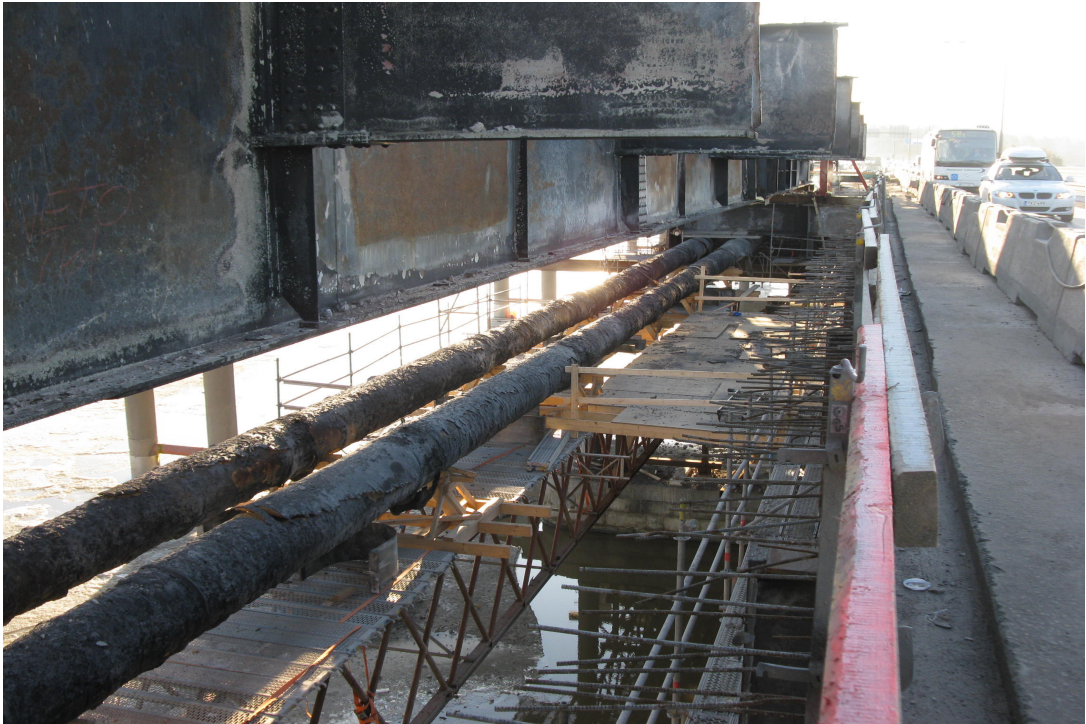
Kuva 12. Vanha teräsrakenne on saatu nostettua ylös

Vanha silta-arina leikattiin irti (kuva 12) ja nostettiin ylös uuden silta-arinan jatkoksi.

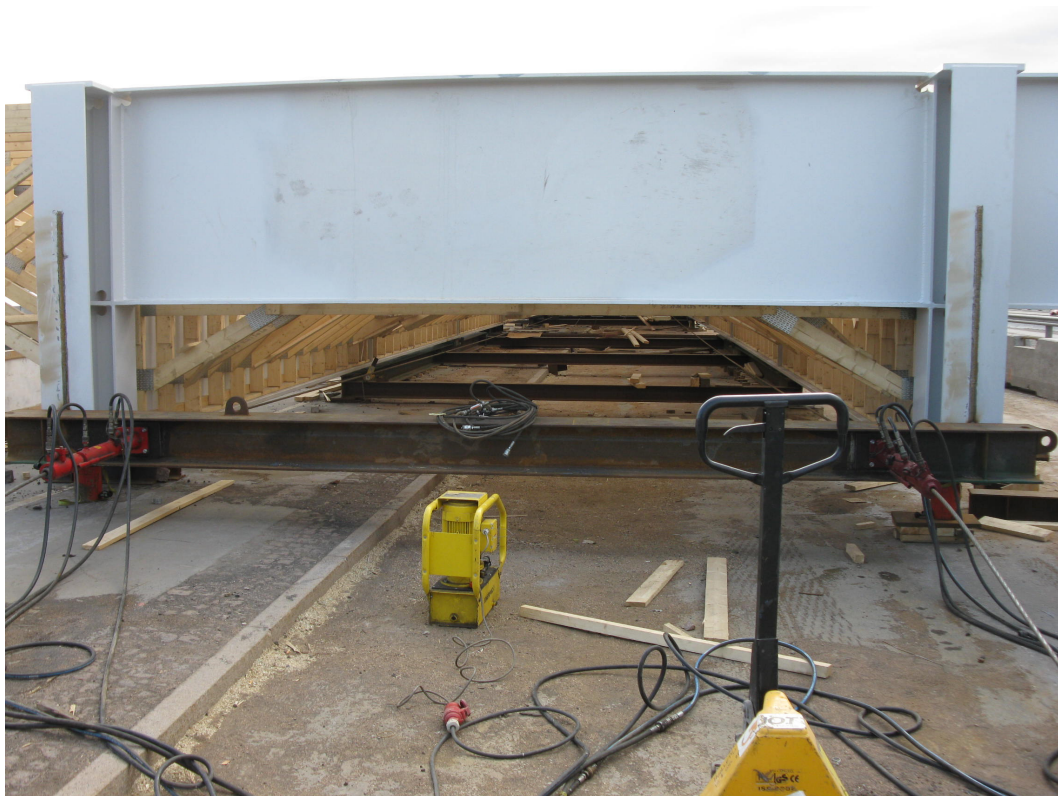
Kuva 13. Teräsarinan siirto käynnissä

Uusi teräsrakenneosa kasattiin vaihdettavan osan Sörnäisten puolelle tuesta T6 alkaen. Teräsrakenneosan alle asennettiin siirtoradoiksi 2 *2 kappaletta HE

300-320B l=12 metrin pituisia palkkeja (kuva 13). Myös poistettavan osan Kulosaaren puolelle rakennettiin siirtorataa 12 metriä. Radoille tuli 2*3 kappaletta, liukumuovilevyllä varustettuja siirtokelkkoja. Siirtokelkkojen varassa siltaosaa siirrettiin vaiheittain Kulosaareen päin. Yksi siirtovaihe oli noin poikkipalkkiväli eli 7 m. Siirrossa tarvittiin 2 kappaletta 15 tonnin siirtotunkkeja, jotka kiinnitettiin pulteilla uuden siltalohkon ns. T6 päähän asennettuun HEA300-palkin uumaan. Vaijerit 2 kappaletta olivat 70 m pitkiä, jotka kiinnitettiin T6 tuella oleviin vetolevyihin. Vaijereiden vetoa säädettiin kaksitoimisella hydraulisella yksiköllä. Vaijereita kiristettiin varovasti liian suuren lohkojen ”hyppäyksen” estämiseksi. Vaijeritunkin siirtomatka/isku oli noin 300 mm. Tämän jälkeen kelkat siirrettiin taaksepäin, uutta siirtoa varten. Siirtoon tarvittava vaakavoima (n. 10 % kuormasta) tuotettiin hydraulisten vetolaitteiden ja teräsvaijereiden avulla jotka oli kiinnitetty toisen siltaosan päähän T6:lla. (JotWorks Oy.)

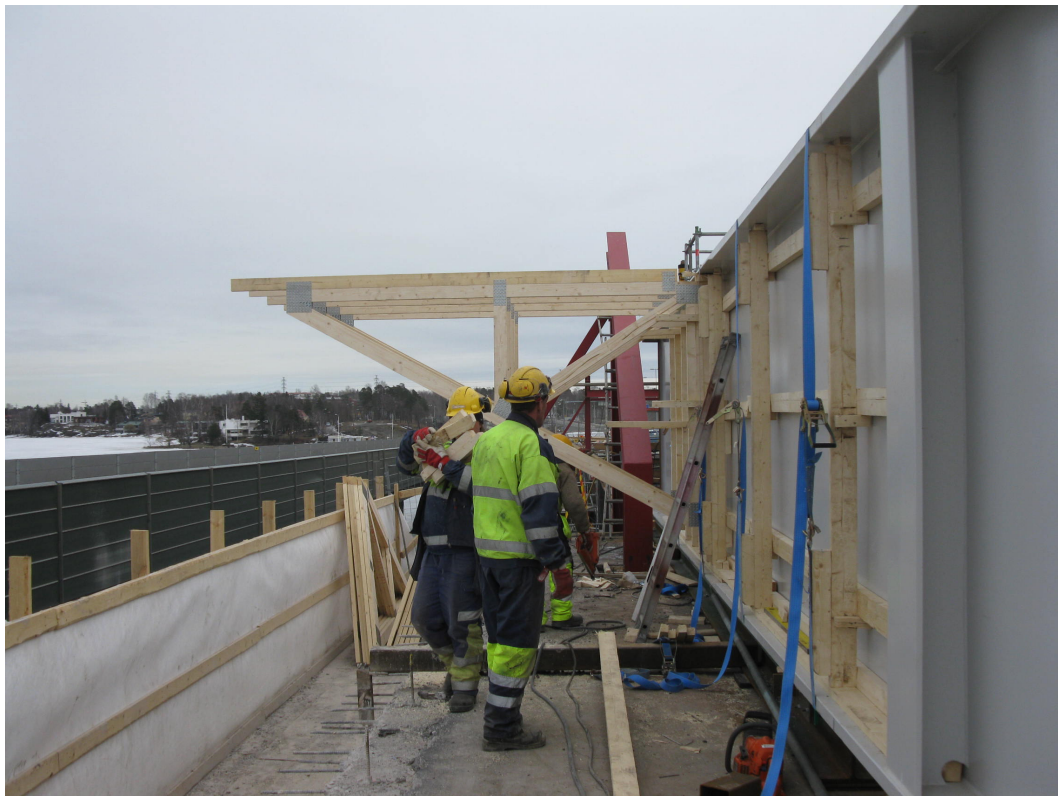
Kuva 14. Käynnissä telineristikon asennus

Uuden teräsarinan kiinnitys vanhaan rakenteeseen tehtiin hitsaamalla. Muottityöt aloitettiin heti sillan kannella. Telineistikot (kuva 14) oli asennettu paikalleen jo ennen uuden arinan siirtoa, jotta kannen muotoilu, laudoitus ja reunapalkin muotit oli helppo tehdä päälle.

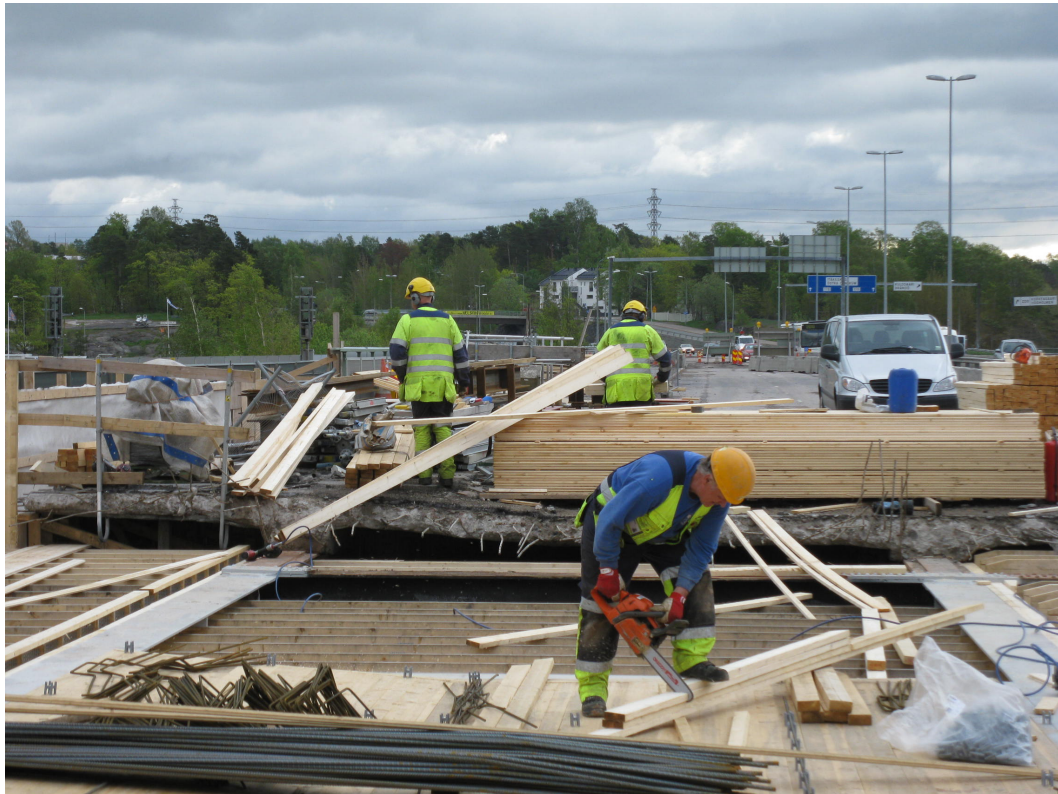
Kuva 15. Laudoitus ja raudoitus työt käynnissä

Raudoitustyöt (kuva 15) käynnistettiin laudoituksen vielä ollessa käynnissä. Työt toteutettiin sillan kannella ja reunapalkkitelineellä. Kannen ja reunapalkin rauditus tehtiin valmiiksi (50 m) ja sen jälkeen reunapalkin rauditusta vielä yhteensä 55 metriä. Työvaiheessa tuli huomioida välikkeiden riittävyys sekä suojaetäisyydet, rakenteen toimiva korkeus ja muoto.

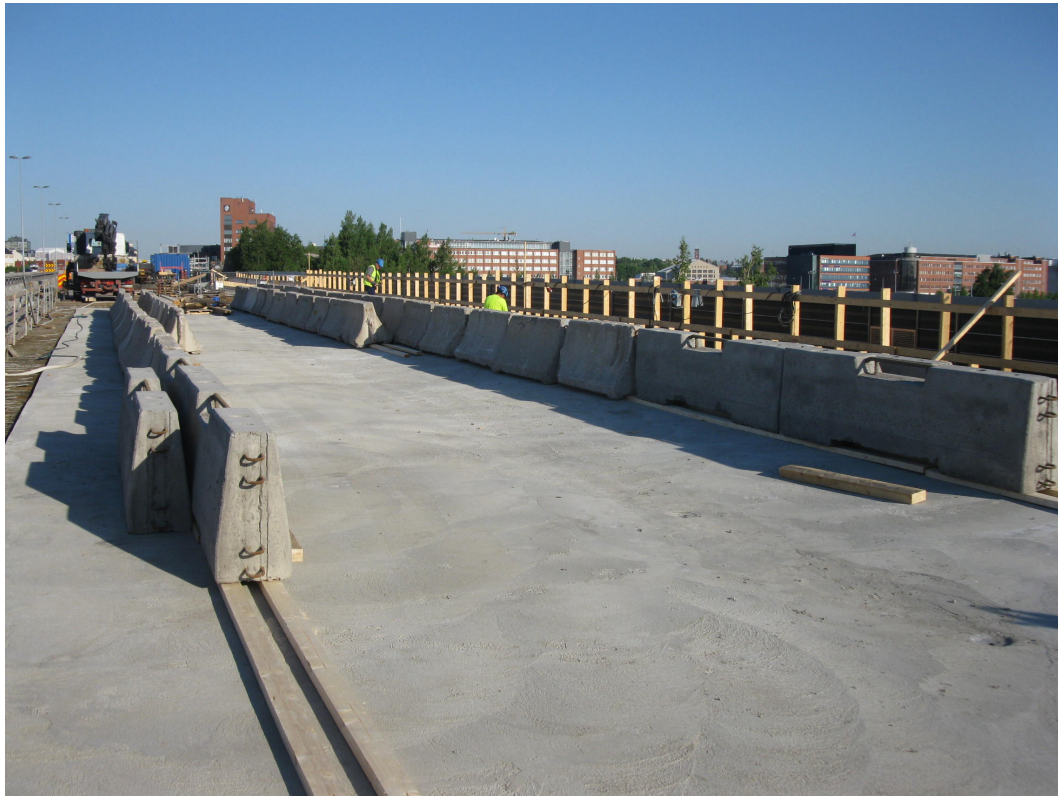
Kuva 16. Sillan kannen kuormitus betoninorsuilla

Kansilaatan valut suoritettiin kolmessa eri vaiheessa. Kansilaatta valettiin ensin, noin 50 m * 10 m. Valun yhteydessä suoritimme ilmamittaustarkistukset ja otimme koekappaleita. Koekappaleille tehtiin puristuslujuuskoe noin viikko valun jälkeen, jolla varmistimme betonikansirakenteen lujuuden kyseisellä hetkellä. Teräsrakenne oli esikohotettu sille tulevien pintarakenteiden painon mukaan. Seurasimme painumaa valun yhteydessä kepeillä, joihin olimme merkinneet seurantaan helpottavia korkopisteitä. Kansilaatan kovettuttua olimme varanneet sillan päähän valmiiksi betoninorsuja (kuva 16) jotka siirsimme kannelle painoksi, jotta uusi sekä vanha rakenne olisivat suhteessa toisiinsa samassa tasossa. Seuraavaksi valoimme jälkivalukaistan, joka oli vanhan ja uuden rakenteen välissä. Kokoa jälkivalukaistalla oli 50 m*1,2 m. Reunapalkkien vuoro tuli viimeisenä sekä liikuntasauha, joka oli laitettu kohdilleen ja hitsattu. Kuituja käytimme reunapalkkia valettaessa.

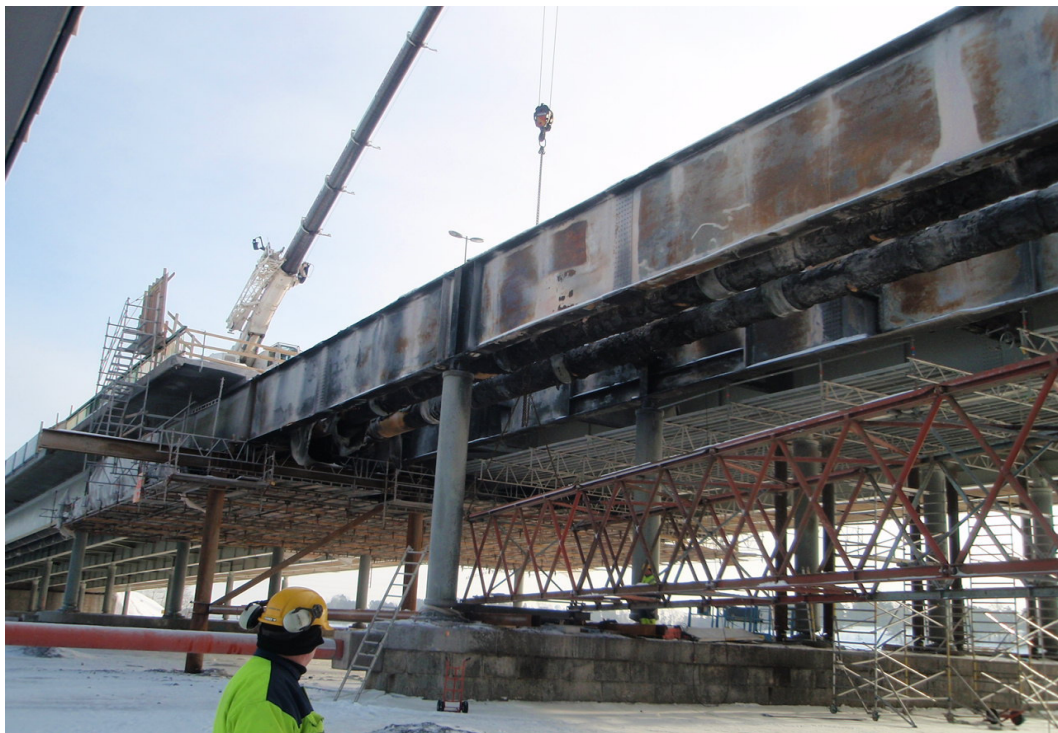
Kuva 17. Hunnebectelineen nosto paikalleen sillan kannen purkutöiden jälkeen

Kaukolämpöputket tuettiin puusta tehdyillä pukeilla telineiltä väliaikaisesti 60 metrin matkalta kaukolämpöputken sekä sitä kannattelevan Hunnebecristikon väliin (kuva 17). Tuenta poistettiin, kun sillan palkisto oli uusittu ja kaukolämpöputket kiinnitetty uuteen palkistoon sekä pintakäsittelyt saatu viimeisteltyä.

Vanhaa kaukolämpöputkea jouduttiin uusimaan 60 m matkalta. Putkia tuli vierekkäin kaksi kappaletta. Ennen purkua jouduimme tekemään lisää telineitä putkien ympärille, jotta työtilaa oli tarpeeksi aloittaa purkutyöt. Uudet putket varastoitiin lähialueelle ja vanhoille putkille raivasimme tilaa sillan kannen alapuolelta. Vanha putki tulpattiin ennen purkamisen aloitusta. Putkea lyhennettiin noin 6 metrin osissa. Ensin jouduttiin poistamaan uretaanieriste (2,5 cm) putken ympäriltä, jotta putken katkaisu onnistui. Putket laskettiin alas pyöräkuormaajan piikkien avulla. Putken siirto tapahtui taljojen avulla vetämällä koko putkea aina jokaisen pätkän irrotuksen jälkeen.
