Sini Savo

Pähkinäviilutettu kirjoituspöytä

Materiaalitutkimus, konservointi ja restaurointi

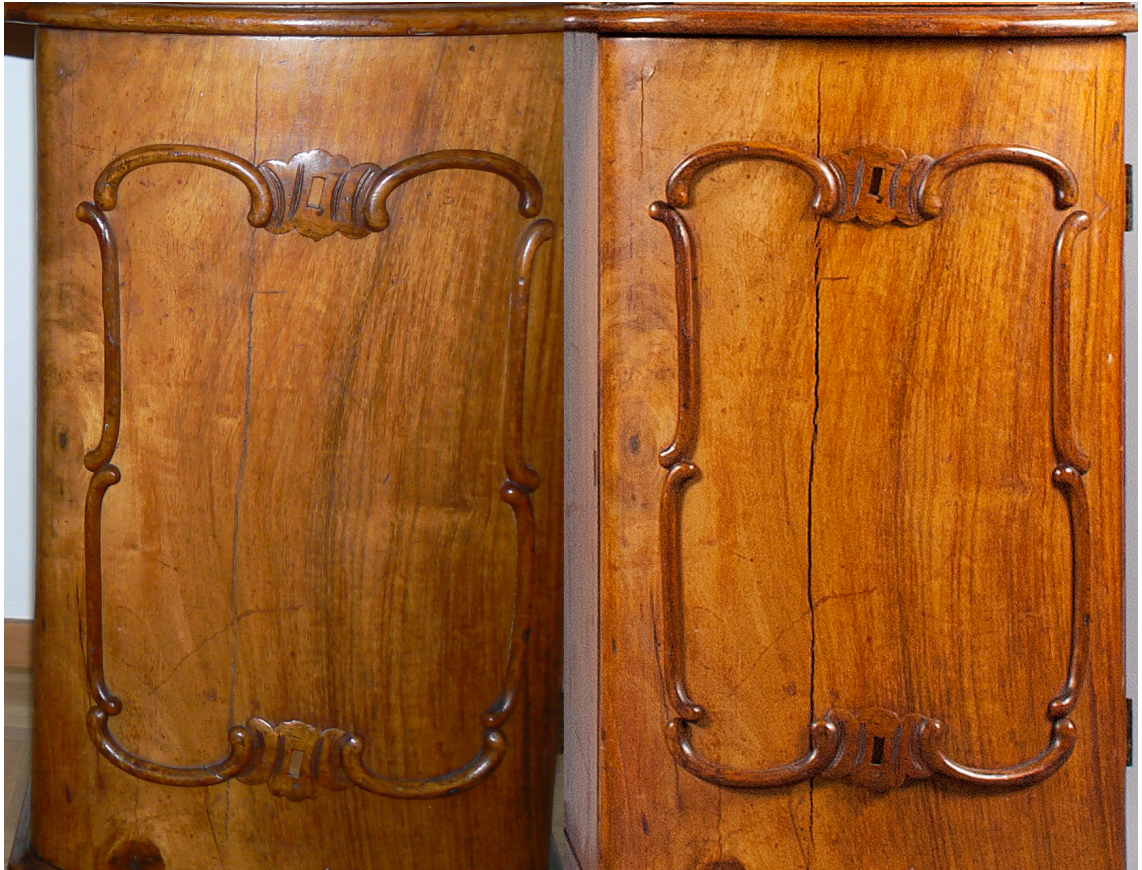
Kosteuden- ja lämpötilamuutosten aiheuttama puun eläminen on myös aiheuttanut sivukaappien ovien sokkopuun halkeamisen pystysuunnassa. Sokkopuun halkeamisen myötä myös ovien pintaviilut ovat haljenneet. Ovien vauriot eivät kuitenkaan vaikuta niiden toimivuuteen, eivätkä ole esteettisesti häiritseviä, joten ne jätetään korjaamatta. Jos ovien halkeamia lähdetäisiin liimaamaan puristamalla, ovet todennäköisesti halkeaisivat myöhemmin uudelleen, pahimmassa tapauksessa liimausten vierestä aiheuttaen enemmän vahinkoa. Halkeamien täyttäminen massalla tai kitillä taas olisi vain väliaikainen ratkaisu, sillä paikka-aine tulisi mitä suurimmalla todennäköisyydellä varisemaan ajan kuluessa pois paikoiltaan. Päätökseen olla korjaamatta ovien halkeamia vaikutti myös se tieto, että olosuhteet joissa pöytä tulee olemaan vaikuttaa halkeamien leveyteen. Kuvat ennen kirjoituspöydän tuontia koululle ja pariviikkoa

koulussa olon jälkeen kertovat, että rakojen leveys on kasvanut pöydän siirron jälkeen (Kuva 10). Tämä on suoraan seurausta kuivasta huoneilmasta. Kirjoituspöydän palatessa takaisin omistajalle raot todennäköisesti kutitustuvat takaisin alkuperäisiin mittoihinsa.

Kuva 10. Vasemmalla sivukaapin ovi ennen koululle tuontia ja oikealla pariviikkoa koulussa olon jälkeen. Raon leveys on muuttunut huomattavasti. (Omat kuvakokoelmat)

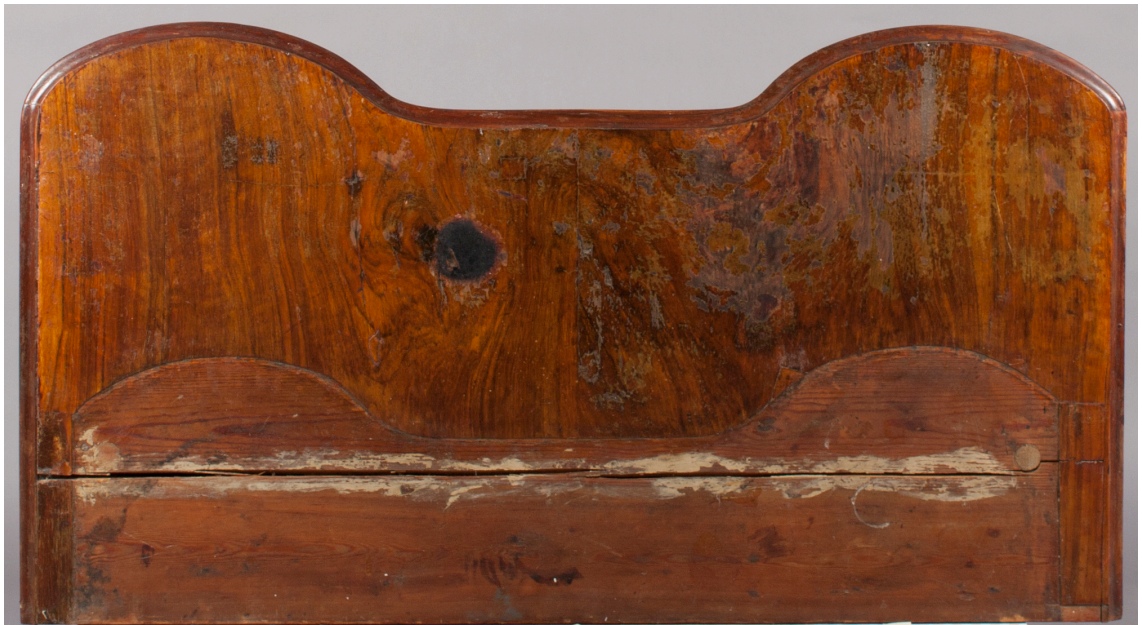
Kirjoituspöydän kannessa on koko työn kattavimmat vauriot (Kuva 11). Keskellä kirjoituspöydän pintaa on pyöreä, halkaisijaltaan noin 7 cm, palojälki, josta viilupinta on palanut läpi hiileksi. Palanut jälki viittaa kynttilään, joka on päässyt polttamaan viilupinnan puhki. Palojäljen ympärillä viilu on noussut paikoin koholle eikä ole enää kiinni sokkokuussa. Viilupinnassa on jonkin verran halkeamia, jotka ovat syntyneet sokkokuun elämisen yhteydessä. Halkeamien ja sokkokuusta irronneiden viilujen lisäksi kirjoituspöydässä on useita kohtia, joista viilutus on kadonnut kokonaan.

Kuva 11. Kirjoituspöydän kansi ennen konservointia. (Omat kuvakokoelmat)

Kirjoituspöydän kannen lakkapinta on kauttaaltaan krakeloitunut ja hilseillyt suurelta osin pöydän pintaa kokonaan pois. Koristelistoissa ja sivukaappien ulkosivuilla lakkapinnassa on havaittavissa tummuneita naarmuja ja kulumia joista lakkaus puuttuu.

Kirjoitustason lakkapinta oli kauttaaltaan krakeloitunut ja kellastunut. Kannen vasenosa oli menettänyt jo suurimmanosan lakkapinnastaan. Näistä syistä, mutta myös sen vuoksi ettei nitroselluloosalakka ole alkuperäinen käsittely tasojen pinnoissa, lakka päätettiin poistaa. Viilun epätasaisuuden vuoksi lakkapinnan siklaaminen pois ei kuitenkaan tullut kyseeseen, sillä tämä saattaisi vaurioittaa viilupintaa. Mahdollisuudeksi jäivät erilaiset liuottimet ja teolliset lakan- ja maalinpoistoaineet.

Kirjoituspöydässä oli lukuisia viiluvaurioita. Suurimmat vauriot löytyivät kirjoitustasosta. Keskellä pöytää oli pyöreä hiileksi asti palanut jälki jossa viilua ei ole jäljellä lainkaan. Viilupinta oli monin paikoin irronnut sokkopuusta.

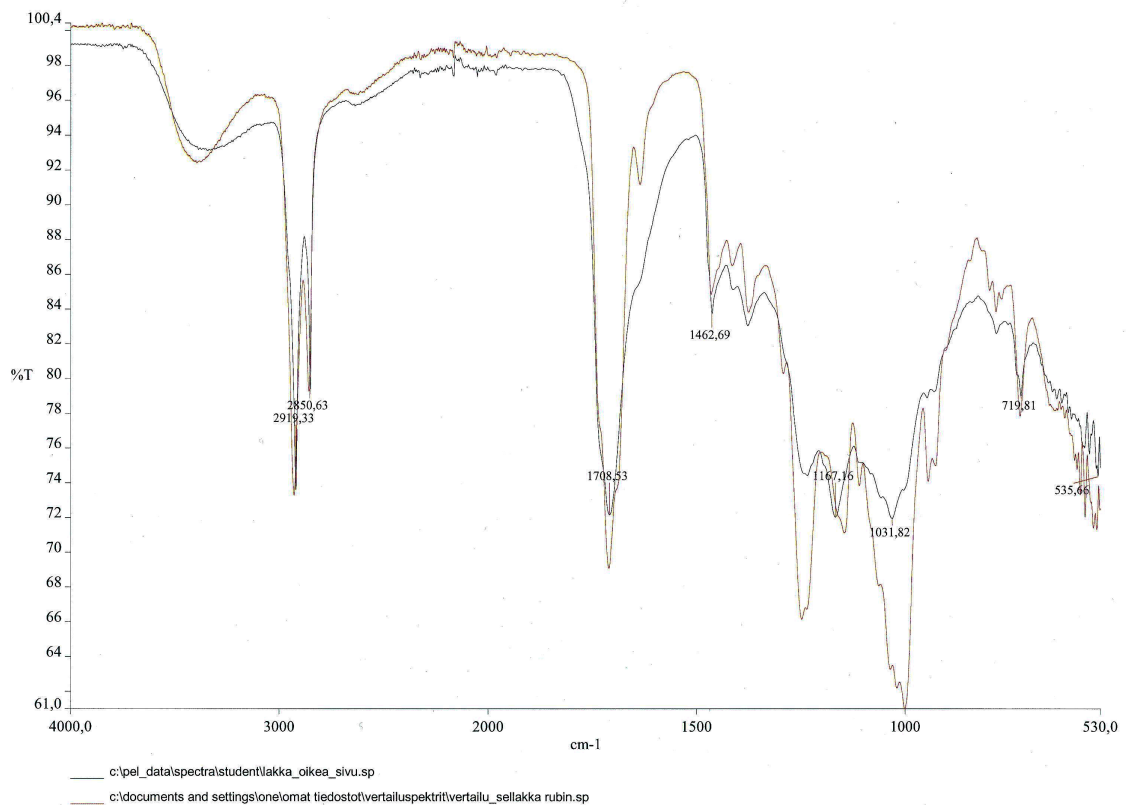
Lakkapinnoille tehtiin FTIR-analysit. Kirjoituspöydän lakkapinnoista raaputettiin kirurginveitsellä näytteet, jotka ajettiin infrapuna spektroskoopilla. Vaikka näytteistä saadut absorptiopiikit eivät olleet kovin vahvoja, tuloksia vertailemalla tunnettuihin referenssinäytteisiin saatiin kuitenkin epäilyksiä tukevia tuloksia. Lakkapinta kirjoitustason sivukaapeissa ja tasojen sivuissa näytti olevan sellakkaa (Kuva 12), kun taas kirjoitustason ja laatikostotason kannen lakka viittasi nitroselluloosaan (Kuva 13).

Kuva 12. FTIR-analyysi pöydän sivukaappien lakasta, referenssinä sellakka (Omat kuvakokoelmat)

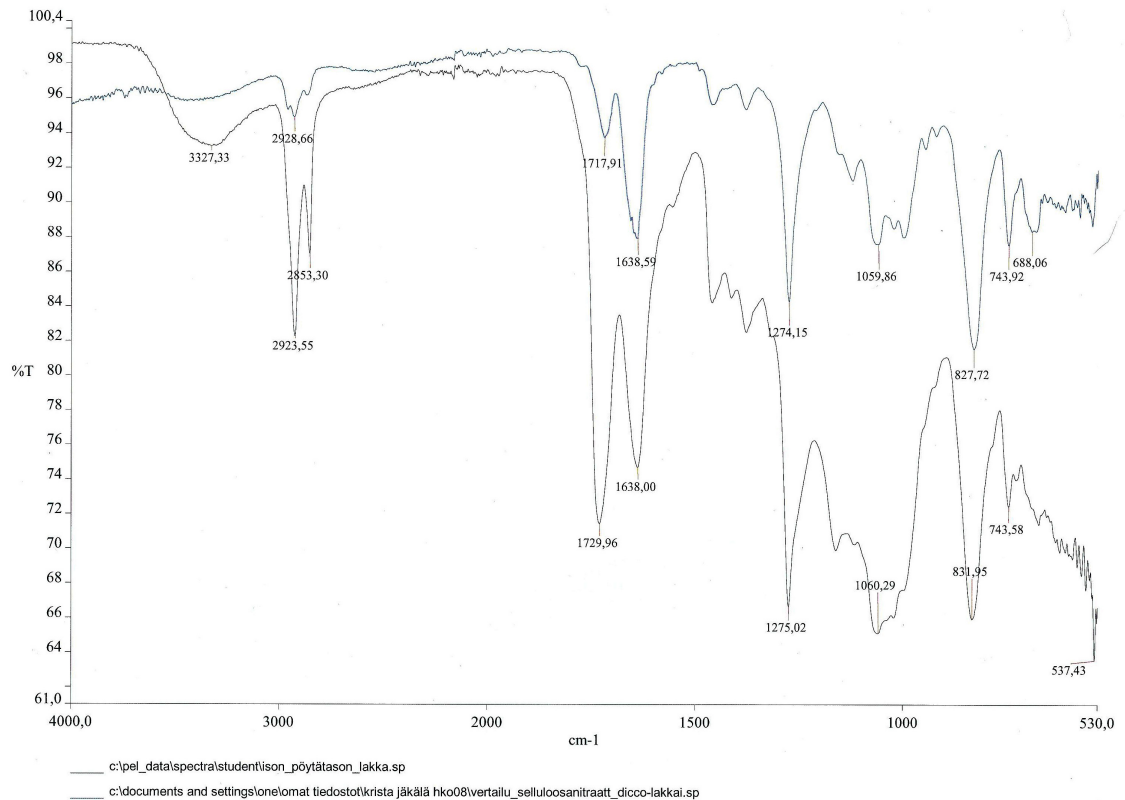
Kuva 13. FTIR-analyysi tasojen lakkapinnoista, referenssinä nitroselluloosalakka (Omat kuvakokoelmat)

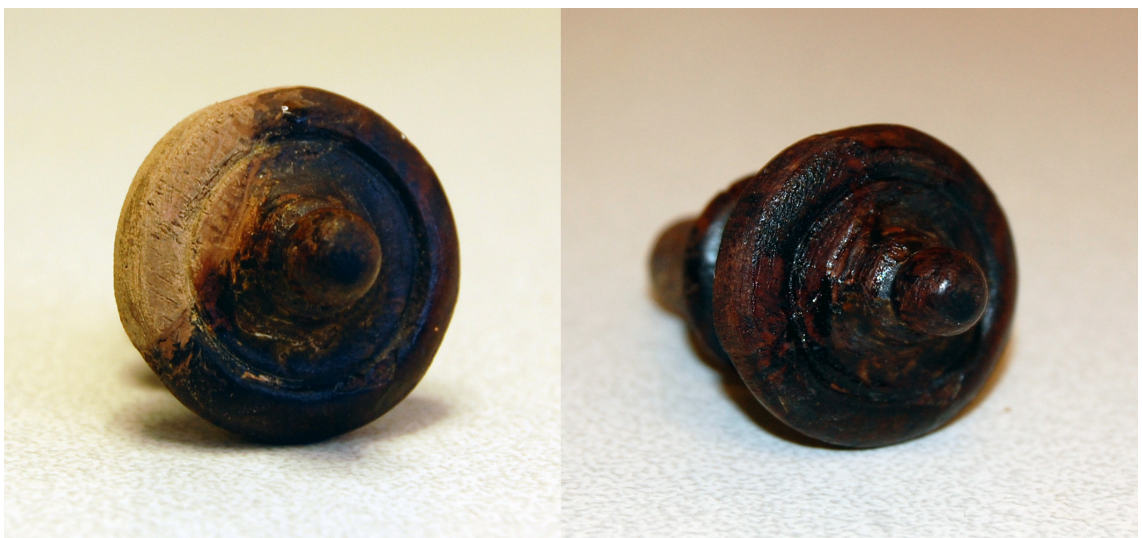
Kirjoitustason päällä olevan laatikostotason vetimien liimaukset ovat löystyneet ja oikean puoleisen vetolaatikon vetimestä on lohjennut pala, jota ei ole enää olemassa. Kirjoituspöydän vasemman sivukaapin oikea takajalka on irronnut liimauksistaan, ja etujalkojen liimaukset löystyneet.

Kuva 14. Laatikoston vedin keskeneräisenä ja valmiina (Omat kuvakokoelmat)

Ylätason oikeanpuoleisen laatikon nuppivedin oli haljennut ja irronnut osa kadonnut. Koska kyseessä on kohta jonka täytyy kestää paljon käsittelyä, ei paikkamassojen käyttö ollut vaihtoehto murenemisvaaran vuoksi. Laatikostojen vetimet ovat pähkinäpuuta, joten paikkapala vetimeen tehtiin veistämällä pähkinäpuusta (Kuva 14).

Aluksi paikkapalaksi tarkoitettuun puupalaan jäljennettiin muoto kohdasta josta nuppivedin oli haljennut. Kun pähkinäpuusta oli saatu vuoltua puukolla pala, joka istui vetimen haljenneeseen kohtaan, liimattiin se paikoilleen Kremerin kylmällä kalaliimalla. Kalaliima on keittämällä ja haihduttamalla kalan nahasta valmistettua liimaa, jonka juoksevuus voidaan kuivumisen jälkeen palauttaa lämmittämällä (kremerpigments 2012). Liiman kuivuttua paikkapala muotoiltiin vetimeen sopivaksi vuolemalla ja hiomalla ja retusointiin sopivan väriseksi Kremerin retusointiväreillä Laropal A 81. Laropal A 81 on kellastumista kestävä aldehydihartsi, joka liukenee melkein kaikkiin liuottimiin (Talas Online 2012). Koska retusoinnin päälle oli vielä tulossa sellakka lakka, joka myöskin liukenee alkoholiin, suojattiin retusoinnit vedellä hyvin ohueksi ohennetulla kalaliimalla. Retusointiin kokeiltiin myös akvarellivärejä, mutta pigmenttien peittokyky ei ollut riittävä tässä työssä. Akvarellit eivät myöskään tarttuneet pintoihin, joissa oli vähänkään lakkaa, toisinkuin Laropal-värit.

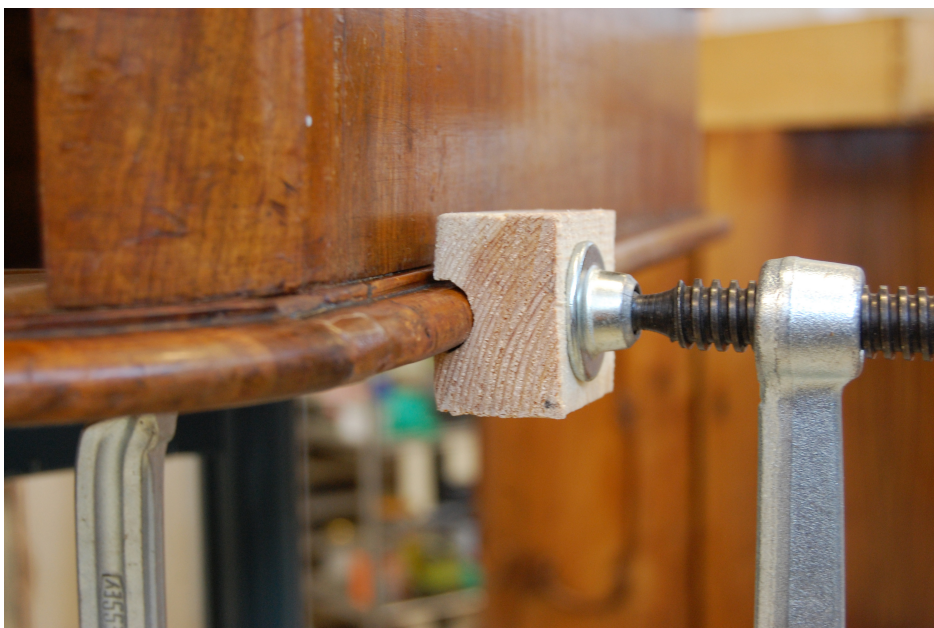
Kuva 15. Koristelistan liimauspuristus (Omat kuvakokoelmat)

Irtonaisten koristelistojen takaa poistettiin vanhan eläinliiman jäänteet skalpellilla ja veteen kostutetulla pumpulipuikolla. Ennen listojen kiinniliimausta tehtiin koepuristus, jotta voitiin olla varmoja, että liimapuristus onnistuu. Koristelistorien monitahoisen muodon vuoksi, puristuksen apuna käytettiin muotoiltuja puupaloja, joilla saatiin kasvatettua pinta-alaa johon puristin kiinnitettiin (Kuva 15). Puupalikan ja koristelistan väliin sijoitettiin pieni pala solumuovia, estämään tukipalaa painamasta listaan jälkiä.

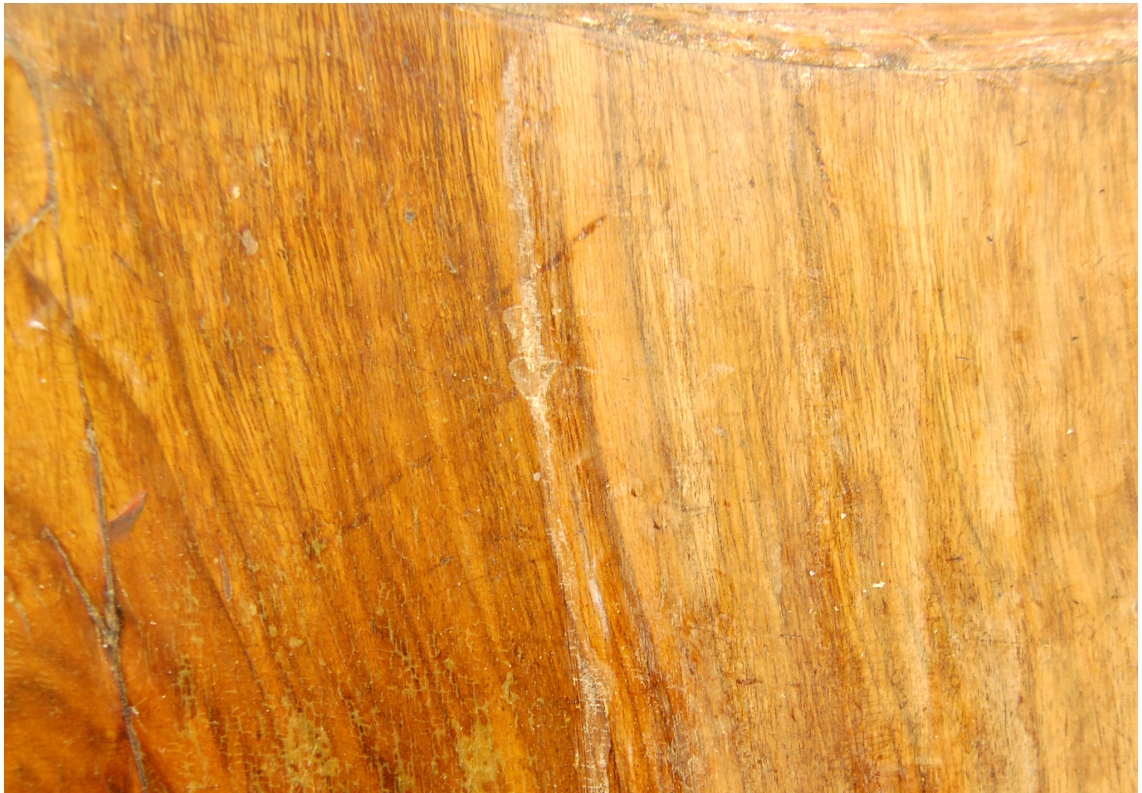
Kuva 16. Lakanpoisto asetonigeelillä. Kuvan oikeasta reunasta lakka on poistettu ja vasemmalla lakkaa on vielä puun pinnassa (Omat kuvakokoelmat)

Koska pelkkä asetonit toimi lakan liuotuksessa parhaiten, siitä päätettiin tehdä geeli. Geeli valmistettiin siten, että 100 ml asetonit lisättiin 20 ml deionisoitua vettä sekä 3 g Carbopolia. Carbopol EZ 2 on veteen liukeneva vinyylipolymeeri jauhe, joka toimii paksuntimena sekä geelyttäjänä (Lubrizol 2012). Geelimuodossa asetonit toimi toivotulla tavalla (Kuva 16). Geeliä levitettiin lakkapinnan päälle siveltimellä ja annettiin vaikuttaa kelmun alla minuutin ajan. Tämän jälkeen geeli, joka oli imenyt itseensä lakkaa, poistettiin pöydän pinnasta spatulan avulla. Pintaan jääneet lakkajäänteet poistettiin asetoniin kastetulla pumpulipuikolla.

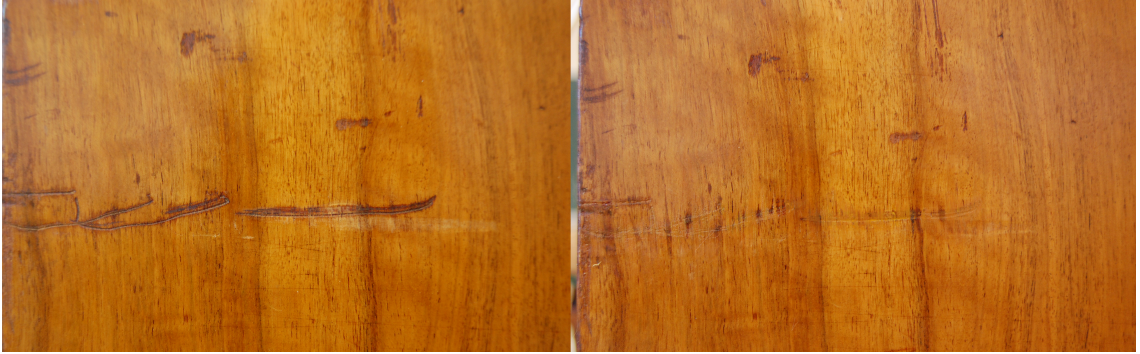
Sivukaappien sivuilla on jonkin verran syviä naarmuja jotka ovat ajan kanssa tummuneet lähes mustaksi. Näitä tummuneita naarmuja päätettiin yrittää vaalentaa ja retusoida niin ettei naarmuihin kiinnittäisi ensimmäisenä huomiota. Vaalennuksessa käytettiin oksaalihappoa, joka vaalensikin osan naarmuista riittävän vaaleaksi retusointia varten. Oksaalihappoa siveltiin vaalennettavalle alueelle pienellä siveltimellä ja huuhdottiin pois deionisoidulla vedellä useampaan kertaan varmistaen ettei happoa jää kirjoituspöydän pintaan. Vaalennettu kohta retusointiin Kremerin Laropal A 81 väreillä ja suojattiin ennen lakkausta ohennetulla kalaliimalla (Kuva 17).

Kuva 17. Vasemmalla puolella kuva ennen oksaalihappo vaalennusta, oikealla vaalennuksen jälkeen
