## **Kuntotutkimus korjaussuunnittelun pohjana**

Ammattikorkeakoulun opinnäytetyö

Rakennus- ja yhdyskuntatekniikka

Subject Condition Survey as the Basis of the Repair Plan

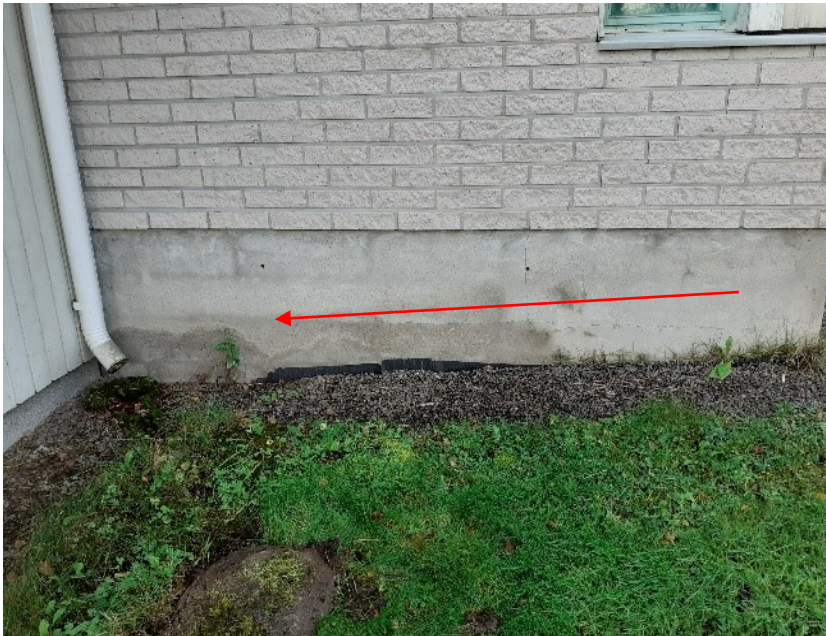
Kuva 17. Kuva perusmuurista ja maanpinnan kallistuksista

Sadevedet imeytettiin tontilla maastoon. Niitä oli ohjattu rakennusten kulmilta betonisilla kouruilla, joista suuri osa oli tukkeutunut roskista, lehdistä ja sammaleesta. Osa betonisista kouruista ohjasi puutteellisista maanpinnan kallistuksista tai asennustavasta johtuen sadeveden suoraan sokkeliin. Syöksytorvien kohdalla rakennusten sokkeleissa oli havaittavissa tummentumaa, sammaloitumista ja halkeilua. Rakennusryhmien keskellä sisäpihoilla kallistukset eivät riittäneet sadevesien poisjohtamiseksi, eikä sadevesijärjestelmää ole asennettu sisäpihoillekaan. Syöksytorvien liitosten tiiveydessä oli puutteita ja sadevettä oli paikoin valunut avonaisista liitoksista rakennuksen seinään tai seinustalle. Vuotavien liitosten kohdilla oli sammaloitumista sekä tiiliverhouksen tummentumista ja halkeilua.

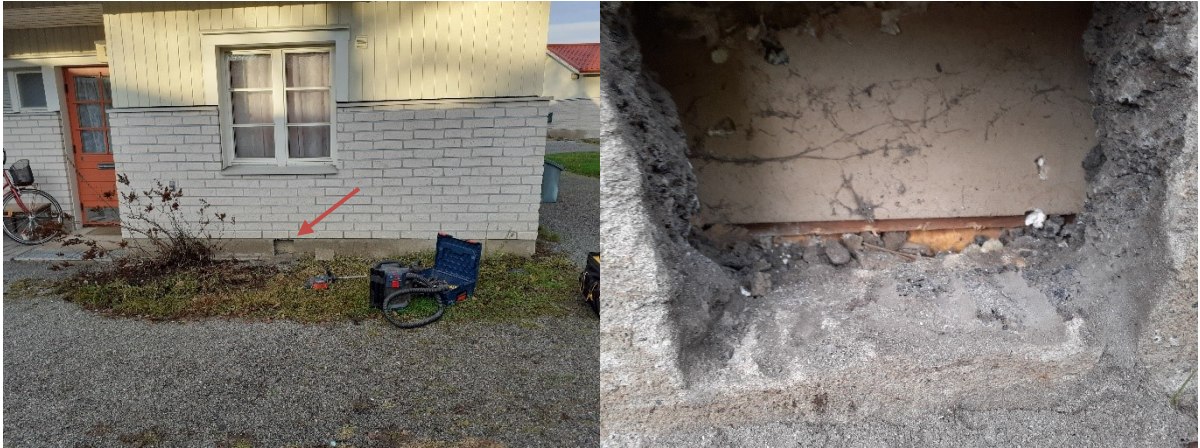
Kuva 23. A-talon rakenneavauksen paikka ja lähikuva avauksesta

Kuvassa 23 on rakenneavauksen kohdalta näkyvissä tuulensuojalevy, jossa ei ollut nähtävissä merkkejä vaurioista.

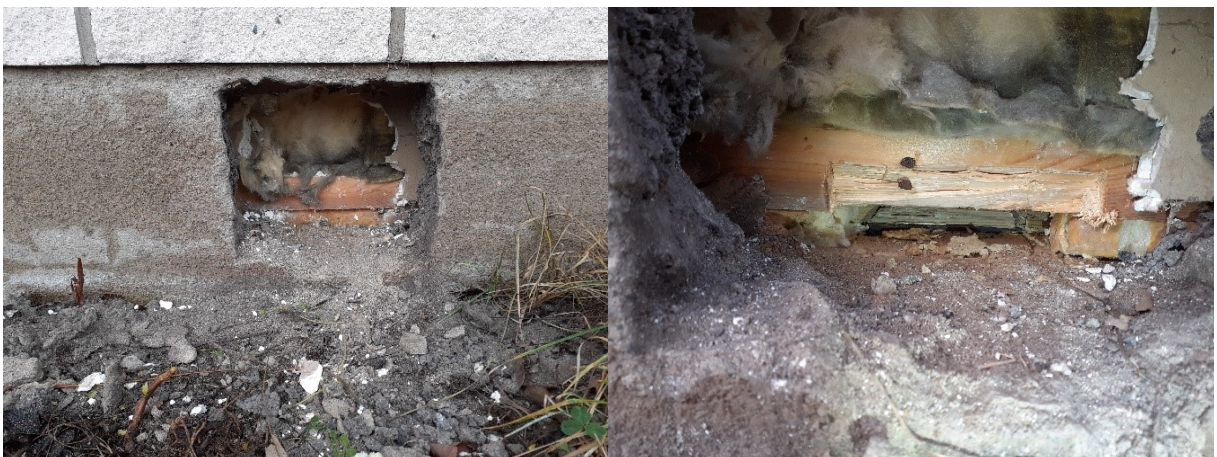
Kuva 24. Asunnon A1 ulkoseinän rakenneavaus ja näytekohta

Samasta rakenneavauksesta otetussa kuvassa Kuvassa 24 näkyy tuulensuojalevyn takana oleva villakerros, joka on tummunutta ja alaohjauspuun alapinnassa ja elementin ohjauspuussa on merkkejä kosteudesta.

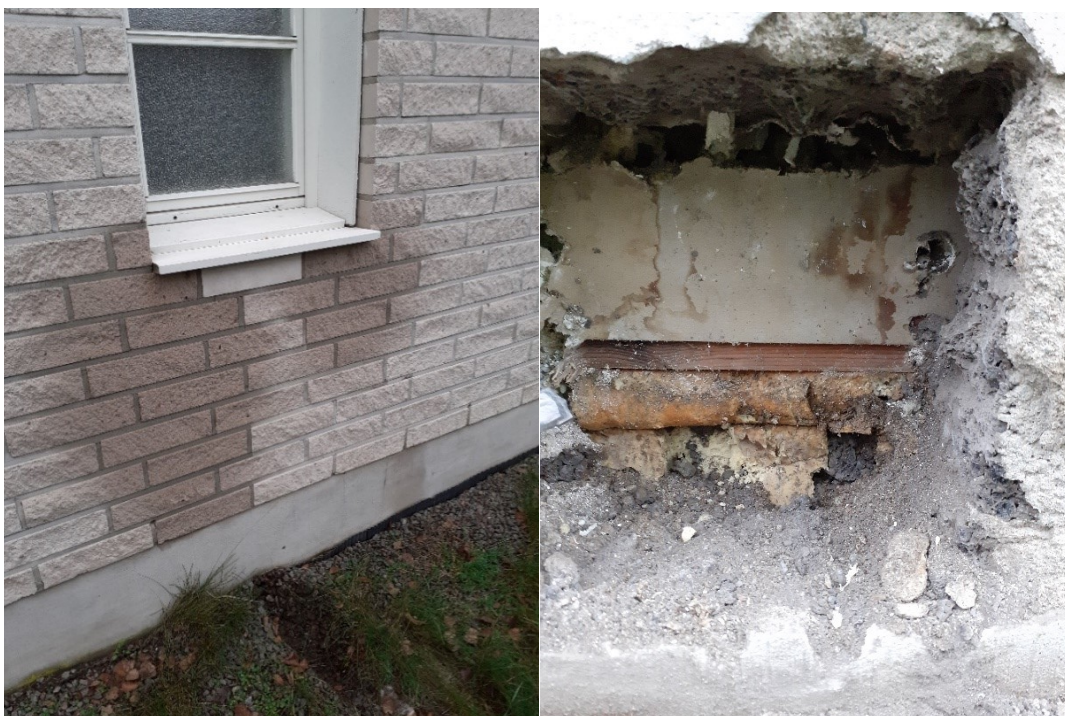
Kuva 26. Yhteistilan ulkoseinän rakenneavaus

Kuvassa 26 pellitys kallistaa rakennukseen päin ja tuulensuojalevyn pinnassa on kosteusvaurioita.

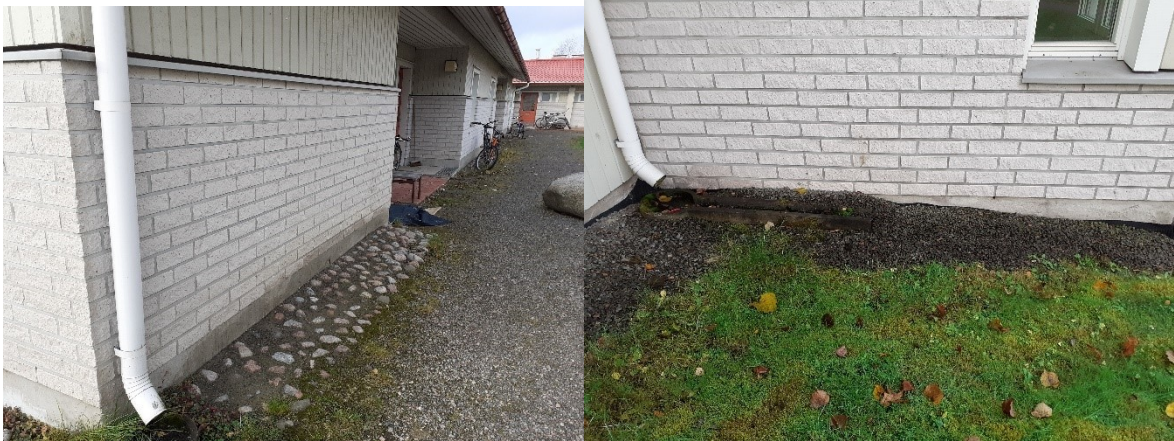
Kuva 27. Hulevesien puutteellinen ohjaus rakennusten ympärillä

Kuvassa 27 vasemmalla kuvassa sokkelin vierustaa on kivetetty, mutta sisäpihan puutteellinen vedenohjaus kastelee sokkeliä edelleen. Oikealla maanpinta on korkealla ja sadevedet ohjautuvat perusmuuria pitkin.

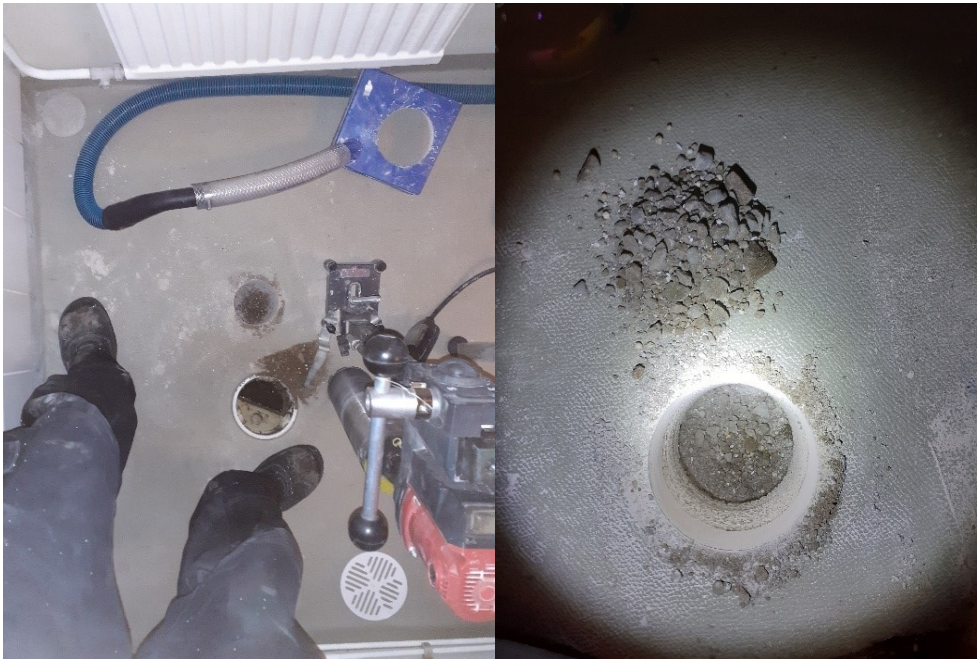
Kuva 30. Asunnon A8 alapohjan rakenneavaus

Asunnon A8 kylpyhuoneen lattiaan alle 1 m etäisyydelle ulkoseinästä tehdyn rakenneavauksen perusteella pintalaatan paksuus on 50 mm ja 55 mm välissä. Suojapaperia tai muovikelmua ei ole käytetty laatan alla. Pintalaatan alla on kaksi styrox-levyä, joiden yhteispaksuus oli 90 mm, eli levyt ovat painuneet noin 10 %. Styroxin alla oli tiivistyssoraa, joka oli tiiviisti kiinni styroxin alapinnassa. Soratäytön painumisesta tai huonosta täyttöaineksestä ei tehty havaintoja. Kylpyhuoneen lattiapinnoitteena oli muovimatto, jonka liima oli väriltään vaaleaa. Lattian vesieristyksestä ei tehty havaintoja. Kuvassa 29 näkyy alapohjan rakenneavauksesta tehtyjen havaintojen perusteella piirretty rakennetyyppi, joka on esitetty tarkemmin liitteessä 2.

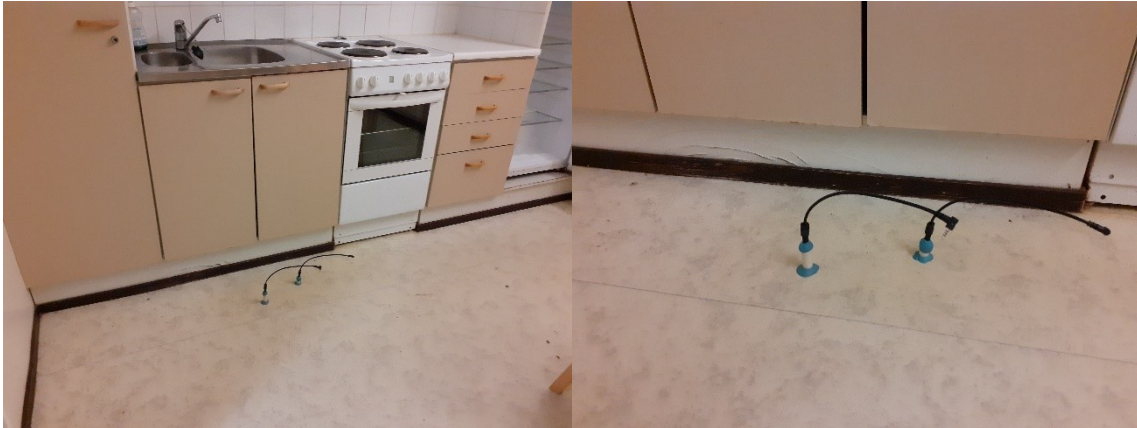
Kuva 33. Alapohjan porareikämittaukset asunnossa C27

Allaskaapin pohjalevy oli kitattu paikoilleen, kun taas muissa tarkastelluissa asunnoissa se oli asennettu ilman kittautusta tai tiivistystä. Allaskaapin viereisen siivouskaapin takalevy oli irrotettu ja huoneistoon tulevat muoviset vesijohdot olivat näkyvissä kaapin takana. Keittiössä on todennäköisesti tapahtunut vesivahinko, joka on korjattu, mutta kosteutta on päässyt muovimaton alle, eikä se ole päässyt kuivumaan. Suhteellisen kosteuden arvot olivat mittauspisteissä 91,7 %RH ja 91,8 %RH lämpötilassa 22,8 °C. Huonetilan vertailukosteus oli 24,6 %RH ja lämpötila 23,5 °C, eli alapohjan betonilaatta oli täysin märkä.

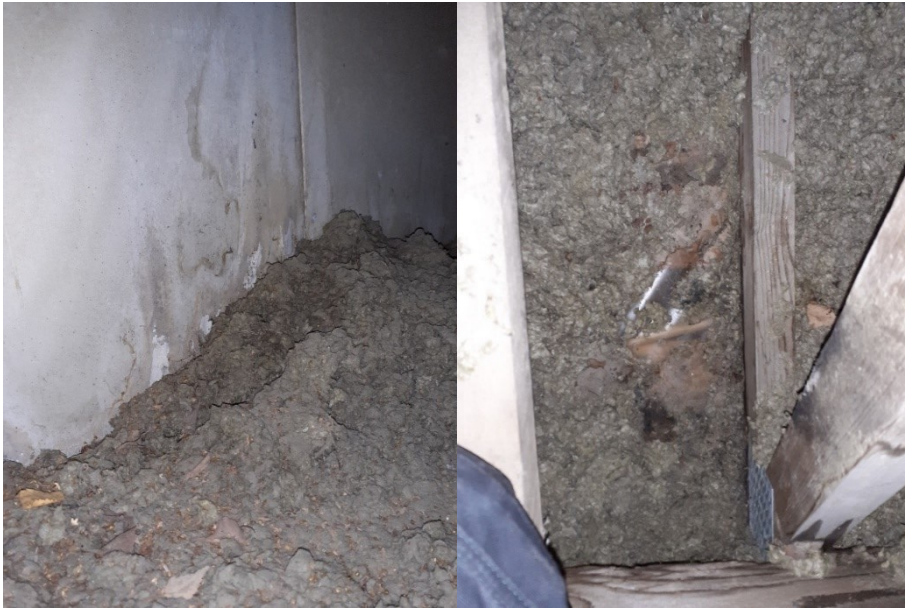
Kuva 31. Kosteusvauriot rakennusten yläpohjassa

Harjan tiivistyksiä oli irronnut kaikista tarkastelluista vesikatoista, ja harjalla oli yläpohjassa havaittavissa vuotojälkiä. Myös kaikki vesikatolle tehtyt yläpohjan tarkastusluukut vuotivat. Vesivuodot olivat värjänneet puhallusvillaa ja kattorakenteita. Tarkastusluukkujen ympäristöissä näkyi merkkejä niihin tehdyistä väliaikaisista korjauksista. Kuvassa 32 on esitetty läpivientien puutteista johtuvaa kosteusvauriota kantavissa rakenteissa ja vuotavan tarkastusluukun läpiviennin värjäämää vesikattorakennetta.

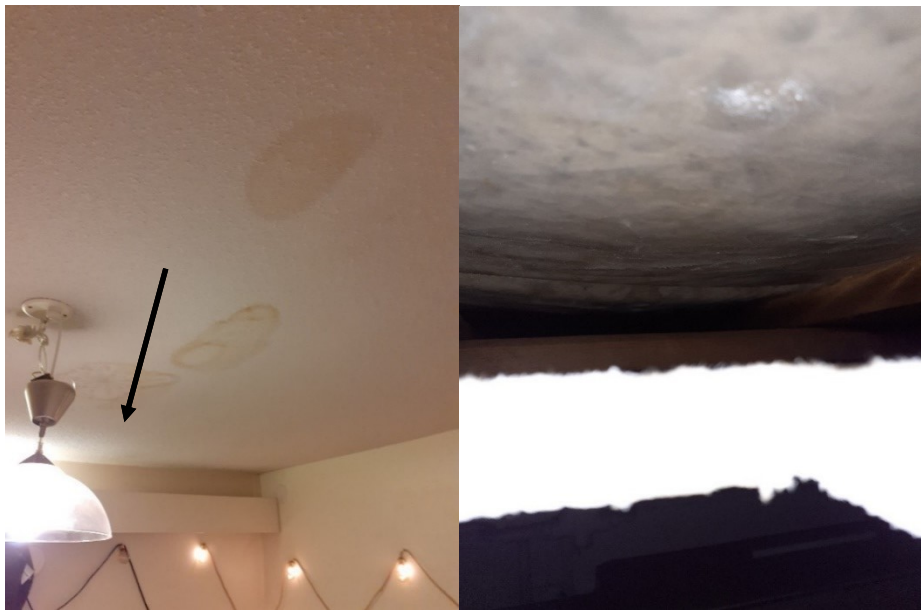
Kuva 37. Asunnon C21 makuuhuoneen alakaton rakenneavaus

Asunnon C21 vuotojäljet olivat asukkaiden kertoman mukaan osittain ainakin noin kahdeksan kuukautta vanhoja. Vettä alkoi vuotamaan vuotojälkien kohdalta uudestaan sadepäivän iltana, jolloin asiasta ilmoitettiin huoltoyhtiöön. Asunnon C21 alakattoon tehtiin toinen rakenneavaus ja asukkaat pääsivät toiseen asuntoon korjausten ajaksi.
