Kivirannan rakennuksen hirsiosan alapohjan korjaus

Opinnäytetyö

Kevät 2012

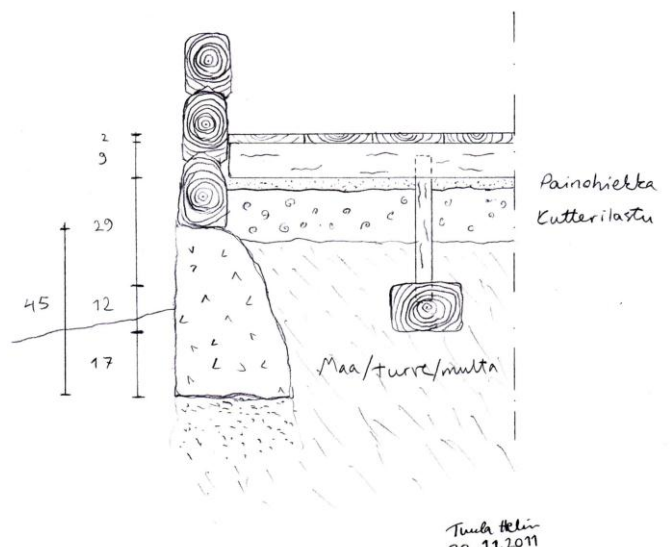
Rakennuksen alapohja ei ole kovin hyvässä kunnossa, koska alapohjassa on kosteusteknisesti vääränlainen rakenneratkaisu. Kosteutta on siis ollut liikaa ja varsinkin lämmitettävän osan rakenteet ovat lahonneita. Voi olla, että tällainen rakenne on jopa toiminut rakennuksen ollessa asuttuna eli rakennuksessa on ollut tasainen lämpö (vrt. Kaila 1997, 332). Alapohjarakenne ei ole selvästi mikään edellä kuvatuista. Näyttää kuitenkin siltä, että rakenne on ehkä joskus ollut rossipohja, koska rakennuksen kummassakin päädyssä, kivijalassa, on tuuletusaukot.

Kuva 8 Alapohjan poikkileikkaus, Kiviranta

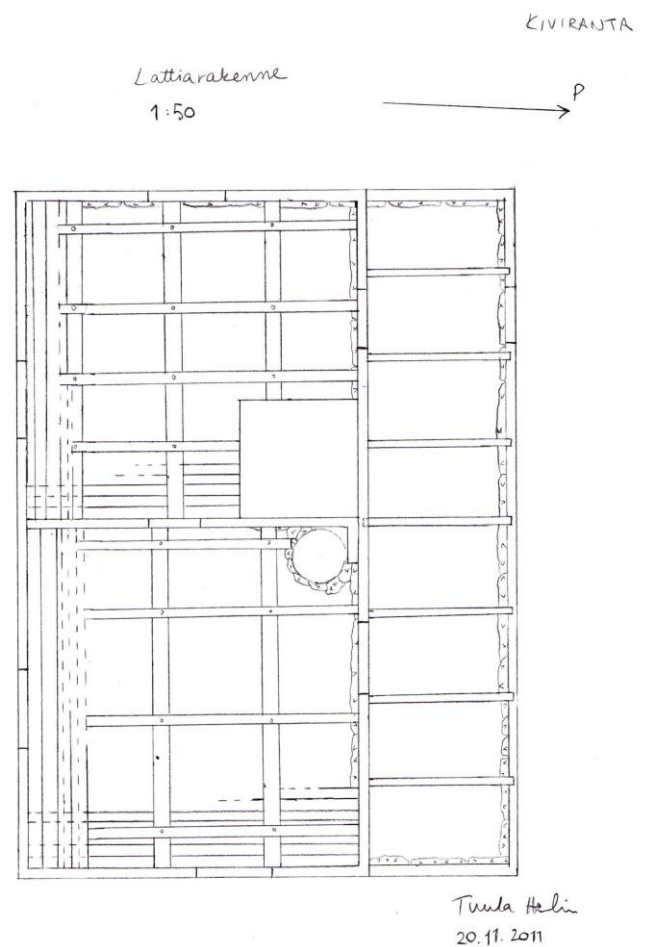
Keittiössä ja kamarissa lattialankkujen päälle oli jossain vaiheessa asennettu kovalevyt. Osittain lahonneiden lattialankkujen alta paljastui muutaman senttimetrin kokoinen ilmarako, joka oli saatu lattiankannattajien päälle asetetuista poikkipalkeista, joiden päälle oli vielä kiinnitetty neliömalliset parrut. Ilmaraon jälkeen oli painohiekkaa, kutterilastua, turvetta/ olkea ja hiesumaata ja kiviä (Kuva 8), kivijalan kivien alla hienoa hiekkaa. Jonkinlaisia rakenteita alapohjasta löytyi (Kuva 9), mutta ne olivat niin lahoja, että ei kunnolla saanut selvää minkälainen rakenne on ollut kyseessä. Eniten lahonneet rakenteet muistuttivat tuulettuvan alapohjan rakenteita, mutta sitten taas minkäänlaista ryömintätilaa ei ollut, edes romahtanutta sellaista. Voi olla, että aikaisemman mahdollisen ”korjauksen” yhteydessä rossipohja on ”korjattu” tiiviimmäksi laittamalla alapohjaan pelkkää maata. Luultavasti alapohja on multipenkin ja rossipohjan sekoitus.

Kuva 9 Alapohjan rakenne, Kiviranta

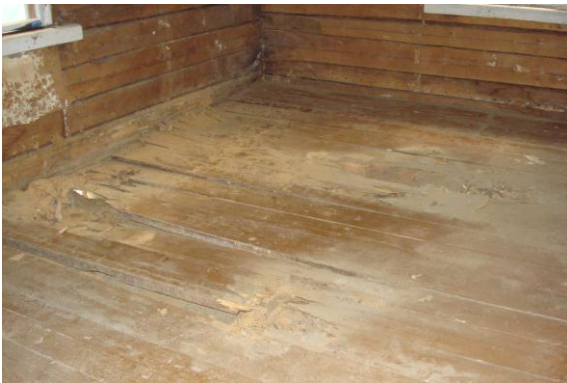
Kuva 10 Kamarin lahonneet lattialankut

Kaikki lattialankkujen alla oleva on käyttökelvotonta lahon ja kostean maan aineksen takia, joten ne poistetaan. Lattialankut säilytetään ja lahojen lankkujen tilalle (Kuva 10) tehdään vastaavat. Maata kaivetaan perusmuurin kivien (noin 500 mm korkeita) alapuolelle vähintään 300 mm (Pohjois-Pohjanmaan korjausrakentamiskeskus 2005, 8). Maakuoppaan asetetaan suodatinkangas ja saadaksemme kapillaarikatkon maakuoppa täytetään perusmuurin kivien alareunaan asti raekooltaan 6-16 mm soralla.

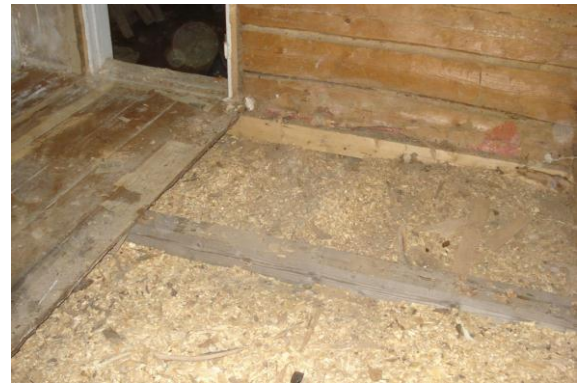
Kuva 11 Lattialankkujen alta paljastui sahanpurua, kuva on keittiöstä

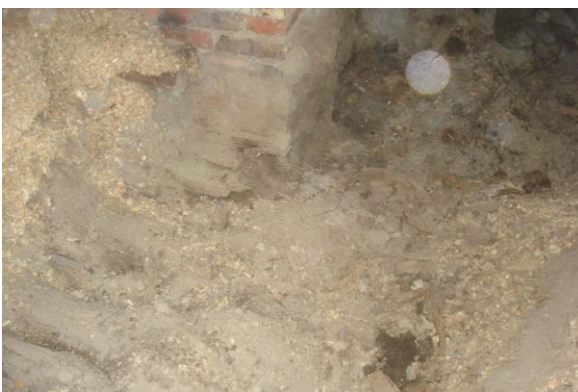
Kuva 12 Kuvan vasemmassa reunassa näkyy lahonneita ap:n rakenteita, jotka vaikuttivat olevan halaspuolikkaita vierekkäin. Kuva on keittiöstä

Koko rakennus tyhjennettiin huonekaluista ja muusta tavarasta. Ovi-, ikkuna- ja jalkalistat irrotettiin ja merkattiin sekä ovet otettiin pois. Seinissä olevat tapetit irrotettiin alhaalta ja sivuistaan irti ja käännettiin ylös, jonka jälkeen lattia avattiin (Kuva 11). Lattiassa olleet lattialankut numeroitiin ja laitettiin ilmavaan pinnoon säilytykseen korjausta varten. Eteisessä piti purkaa portaikkoa ja sen alla oleva komero sekä sisääntulon vieressä oleva komero, jotta lattialankut saatiin irti. Alapohjan lahonneita rakenteita irroteltiin ja vanhan eristeen kaivaminen alkoi (Kuva 12).

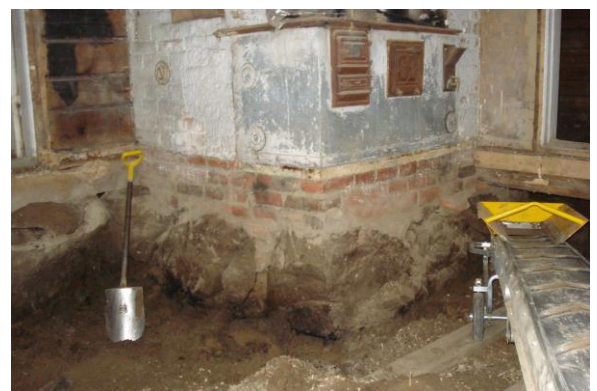
Kuva 13 Kivien alareunaan asti kaivettu, kuva on keittiöstä

Kaivuu tehtiin kahdella lapiolla ja hihnakuljettimella (Kuva 13). Turve- ja maakerroksesta löytyi paljon pieniä kiviä, laaka- ja kiilakiviä sieltä täältä ja pari erittäin isoa kiveä, jotka saatiin siirrettyä pois pienkaivinkoneella. Paljon oli myös paksuja puiden juuria etenkin itäpäädyssä, koska siellä on aiemmin kasvanut suuri koivu. Kaivuu tehtiin kivijalan kivien alareunasta keittiössä noin 500 mm alemmas (Kuva 14) ja kamarissa kiven alareunasta noin 300 mm alemmas. Eteisessä itäpäädyssä on kaikkein korkein kohta ja maanpinta laskee länsipäätyyn tasolle, jossa keittiön maanpintakin on.

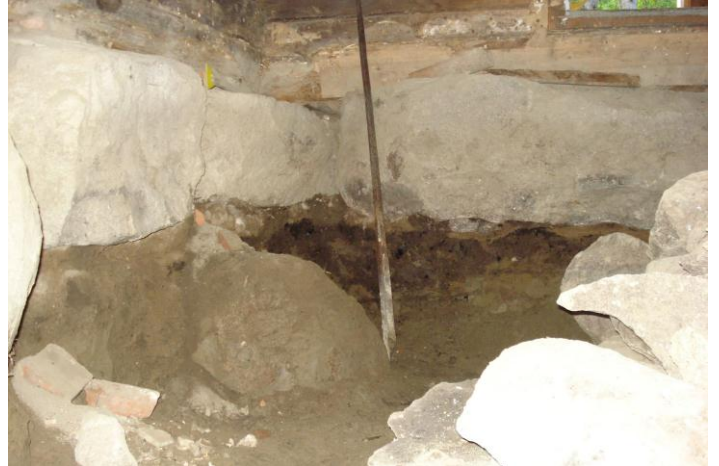
Kuva 14 Lopullinen kaivuussyvyys keittiön maapohjassa, n. 500 mm kivien alareunasta

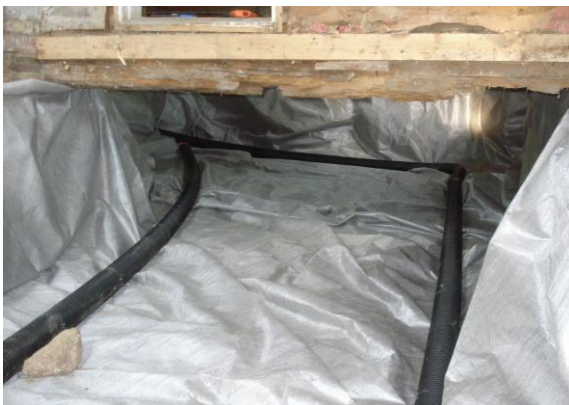
Kuva 15 Salaojaputkien asentelua suodatinkankaalle, kuva otettu keittiöstä kamarin suuntaan

Omistaja halusi sorakerroksen alle salaojituksen, joten sitten tehtiin kaadot salaojaputkille. Kivijalan kivet oikaistiin tarvittavista kohdista pienkaivurilla. Kaikkiin huoneisiin laitettiin suodatinkangas, jonka päälle putkitettiin salaojat (Kuva 15 ja 17). Rakennuksen alapuolinen salaoja on siis täysin "itsenäinen" ja poistuu keittiön lounaisnurkasta ulkopuolelle tarkistuskaivoon. Maapohja täytettiin raekooltaan 6-16 mm:n soralla kivijalan kivien alareunaan saakka ja tärytettiin (Kuva 16). Omistaja halusi kosteuskatkon 2 x 50 mm styroksista koko pinta-alalle (Kuva 18), jonka päälle tuli vielä 50-100 mm soraa. Soran pinnasta kivijalan kivien pintaan on pahimmissa kohdissa vain noin 100 mm ja "parhaimmissa" kohdissa noin 200-300 mm (Kuva 19).

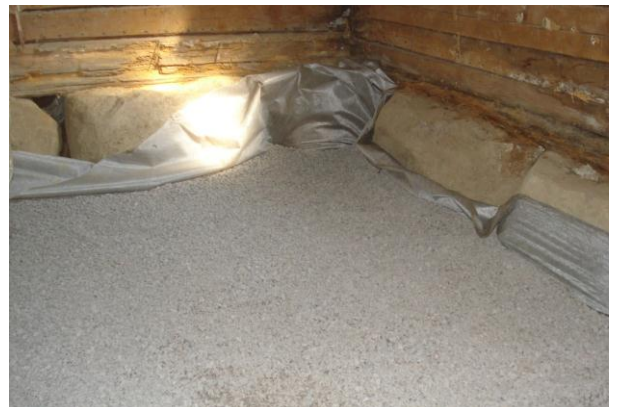
Kuva 16 Sorakerros kivien alareunaan asti, kamarin kaakkoisnurkka

Seuraavaksi kivijalan kivien välit puhdistettiin ja saumattiin sementtilaastilla (S 30) ja pienillä sopivilla kivillä.

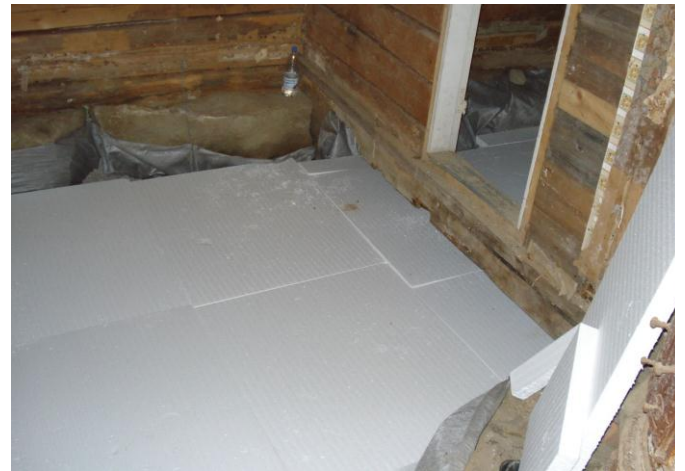
Kuva 18 Styrox kerroksen asennusta, kamari

Kosteuskatko styroksista maapohjassa on asia, josta omistajan kanssa puhuimme useasti, mutta hän ei antanut periksi. Olen sitä mieltä, että sitä ei olisi tarvittu, koska ensinnäkin tuulettuvan alapohjan idea on siinä, että maasta nouseva kosteus rakennuksen alla tuulettuu ryömintätilasta pois tuuletusaukkojen kautta, kunhan niitä on tarpeeksi ja oikean kokoisia eikä ryömintätilassa ole muita esteitä.

Toiseksi, 500 mm korkea ryömintätila olisi ollut vielä aivan välttävä tällaiselle rakenteelle, mutta styroksikosteuskatkon kanssa sitä jäi pahimmillaan enää 100 mm. Muovikerros, joskaan tässä tapauksessa ei niin tiivis kuin kokonainen muovikelmu, ryömintätilassa maan pinnalla saattaa kerätä niin paljon kosteutta muovipinnan alapuolelle, että siellä alkaa kasvaa lattiasieni, joka etsii kyllä reittinsä sinne missä sillä on syötävää eli puuta (Kaila 1997, 334). Toki styroksikerroksen alla on minimissään noin 100 mm ja maksimissaan noin 500 mm soraa, jossa ei ole orgaanisia ainesosia, mutta epäilen silti, voiko siihen luottaa. On myös mahdollista, että jostakin yläpuolelta saattaa päästä vahingossa vettä ryömintätilaan, jolloin maa ei voi imeä sitä, koska sen päällä on tiiviisti styroksia. Vesi siis saattaa jäädä seisomaan ryömintätilan pohjalle. Hyviä puolia, joita löydän tästä ratkaisusta, on, että maasta ei nouse niin paljoa kosteutta, että ryömintätila tarvitsisi olla niin korkea, mutta mielestäni tämä yksi ja puutteellinen hyvä puoli ei riitä.

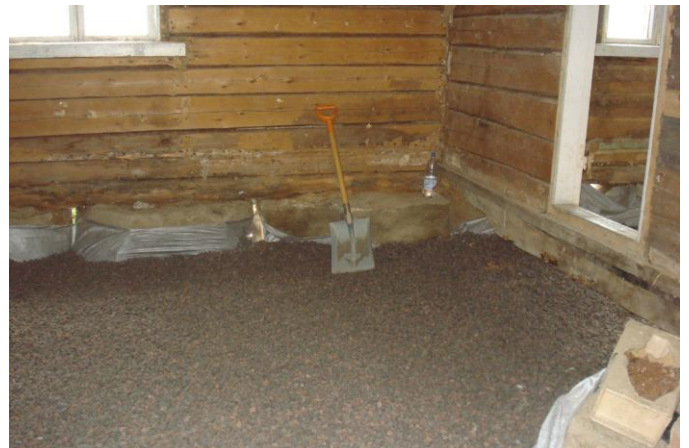
Kuva 19 Valmis maapohja, kamari

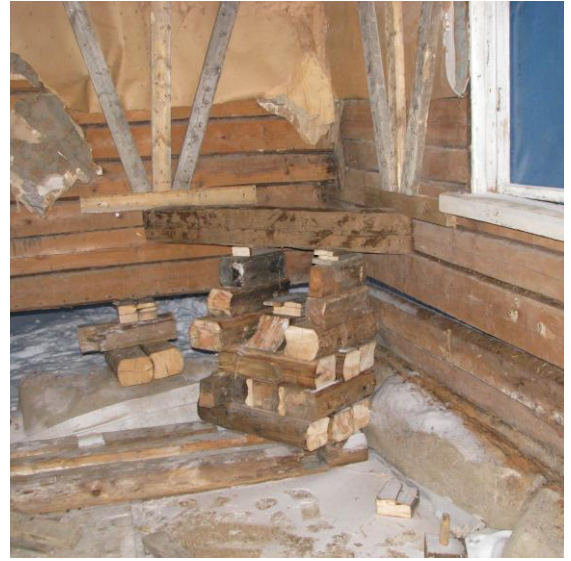
Nosto aloitettiin ja jokaisesta nostokohdasta nosteltiin pikkuhiljaa ja aina vuorotellen. Näin saatiin rakennus nousemaan suurinpiirtein tasaisesti. Kamarin kaakkoisnurkka oli vajonnut kaikista alimmaksi, ja muutenkin pari alinta hirttä olivat tässä lähes olemattomia lahon vuoksi. Rakennusta nostettiin pullotunkeilla aluksi noin yhden hirren verran (200-250 mm) ja pitkiltä sivuilta otettiin kaksi alinta hirttä pois sekä eteläsivulta hieman kolmattakin. Länsipäädystä otettiin vain yksi ja itäpäädystä kaksi. Keittiön ja kamarin välinen alin hirsi oli osittain laho, mutta vielä kestävä, joten sitä tuettiin ja paikattiin. Seinän rakennetta tukevia vaarnatappeja löytyi erityisen vähän.

Kuva 20 Kaakkoisnurkan nostokohta

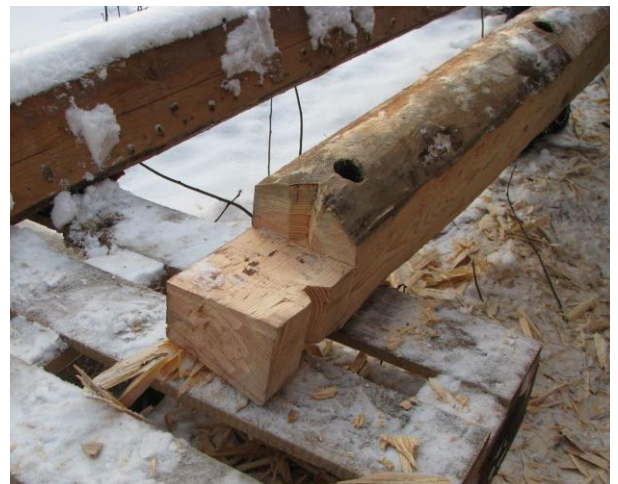
Kuva 21 Kaakkoisnurkan 3. hirren uusi lohenpyrstö, jossa myös lämminvarat

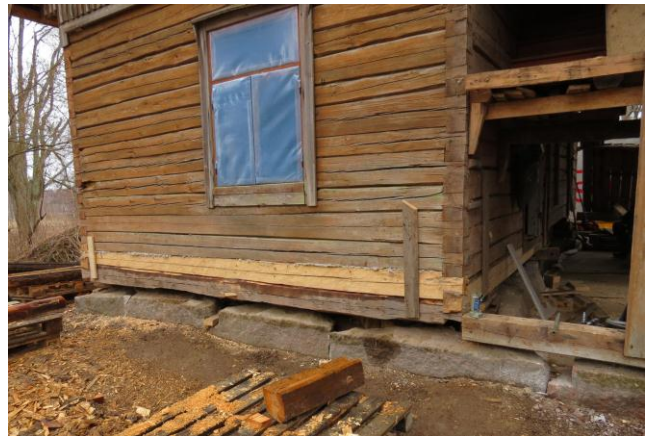
Kuva 22 Itäpääty on valmis

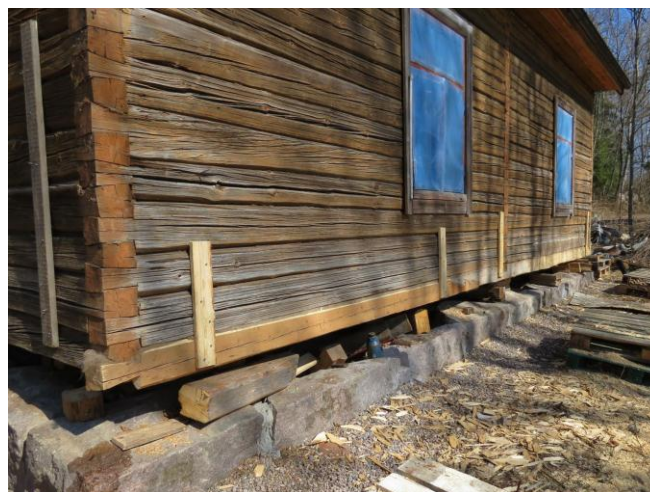
Kuva 23 Eteläsivun 2. hirsi valmiina

Pitkille sivuille jouduttiin tekemään hammasliitos jokaiseen vaihdettavaan hirteen (Kuva 23), koska kokonaispituutta seinällä on noin 8800 mm, eikä niin pitkiä korvaushirsiä löytynyt.

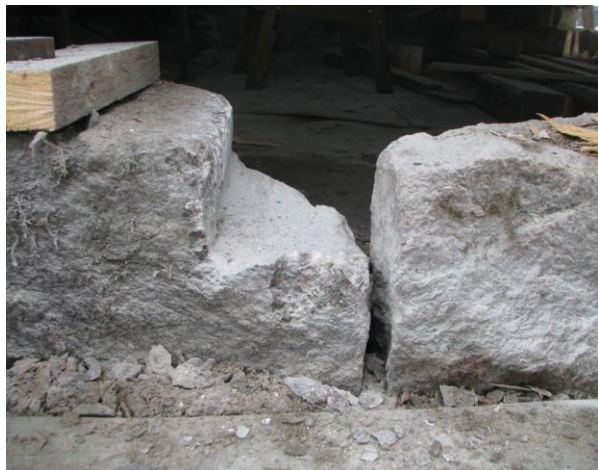
Kuva 24 Valmis tuuletusaukko eteläseinällä

Ennen kaikkien korvaushirsien asentamista oli tilaa tehdä lisää tuuletusaukkoja kivijalkaan. Tuuletusaukkoja leikattiin kulmahiomakoneella 2 kpl eteläsivulle, 1 kpl pohjoissivulle, koska siellä oli jo yksi sopivan kokoinen aukko sekä 1 kpl lisää itä- ja länsisivulle. Myös rakennuksen alla olevaan kivimuuriin tehtiin 2 kpl tuuletusaukkoja. Aukot siistittiin tasaisiksi piikkauskoneella ja käsihiikkaustaloilla (Kuva 24).
