Rakennustekniikan koulutusohjelma

RAKENNUKSEN KÄYTTÖTARKOITUKSEN MUUTOKSEN VAATI-  
MIEN RAKENTEIDEN MUUTOSTÖIDEN SUUNNITTELU

Opinnäytetyö

Toukokuu 2012

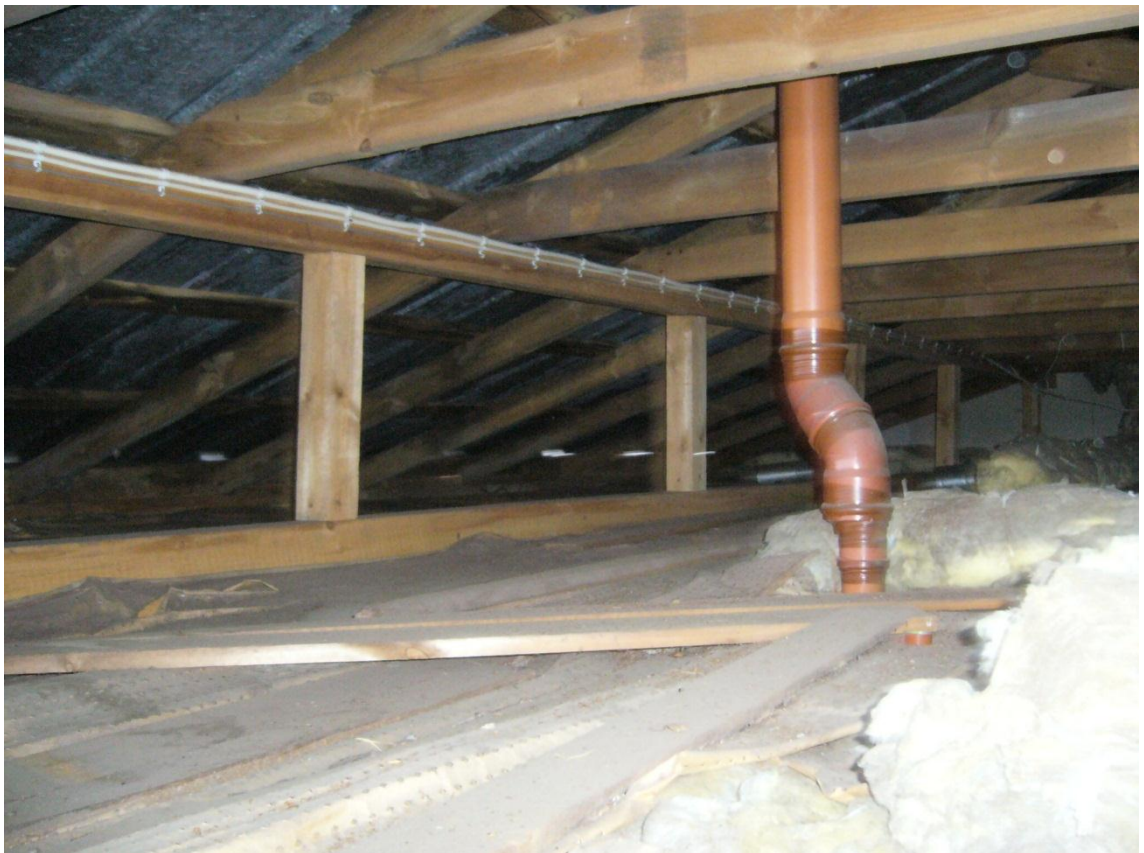
Yläpohjassa on eristeenä 200 mm lasivillaa ja ilmansulkuna rakennuspaperi. Katto on levytetty lastulevyllä. Kylmänä olleella osalla viemärin tuuletusputken ympäristö on pahoin vaurioitunut kosteudesta johtuen. Vesikatteesta ei löytynyt vuotoa, joka olisi voinut kyseisen vaurion aiheuttaa. Vaurio on hyvin paikallinen ja ulottuu noin 500 mm:n etäisyydelle putkesta. Tuuletusputkessa olevat jatkokset ovat virheellisiä, joten vaurion syyksi voi päätellä putken sisäpintaan kondensoituneen veden valumisen jatkoksista putken ulkopuolelle ja yläpohjaan (kuva1)

**Kuva 1: Viemärin tuuletusputken virheelliset jatkokset. Muhvit väärään suuntaan, muhvitivisteet puuttuvat. Epäonnistunut yritys paikata teipillä. Taustalla tummuneet kattoruoteet.**

Ilmanvaihto tulee toteuttaa lämmöntalteenotolla varustetulla ilmanvaihtokoneella (RakMk, osa D2). Sähköpatterit ja lämminvesivaraaja on mahdollista säilyttää, muut sähkölaitteet on purettava. Viemäröinti ja jätevesien käsittely on saatettava nykymääräysten mukaiseksi.

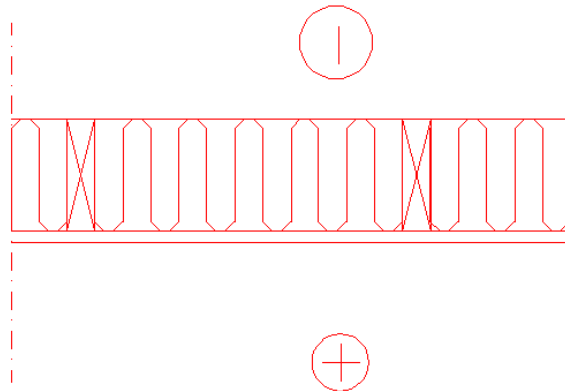
Paikoitellen yläpohjan eristeet ovat hiiren ulosteissa ja pilaantuneet. Vesikatteen alapuoleiset kattoruoteet ovat kauttaaltaan hieman tummuneet, mutta kuitenkin hyväkuntoiset. Syynä tähän on ilmansulullisen yläpohjarakenteen läpi päässyt kosteus, joka on kondensoitunut kylmään kattopeltiin. Ajoittainen kostuminen on aiheuttanut ruoteiden tummumisen aiheuttamatta kuitenkaan pahempia vaurioita (kuva2)

**Kuva 2: Yläpohjarakenne kylmästä lämpimään: rakennuspaperi, eristeet ja alapaarteet 200mm, rakennuspaperi, lastulevy.**

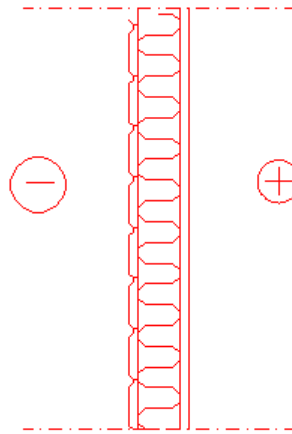
Ulkoseinät ovat varsin terveet lukuun ottamatta paikoittain villoista löytyviä hiirien jättämiä ulosteläjiä ja vähäisiä julkisivupaneelien vaurioita. Edellisen omistajan mukaan vauriot ovat syntyneet, kun ulkoseinään on ajettu traktorilla. Vaurioitunut paneeli on kyseisestä kohdasta jäänyt ilman suojaavaa maalikerrosta ja kärsinyt kosteusvaurioita.

**Kuva 3: Ulkoseinän rakenne kylmästä lämpimään: vaakapaneeli, rakennuspaperi, kantava runko ja eriste 100 mm, rakennuspaperi, lastulevy.**

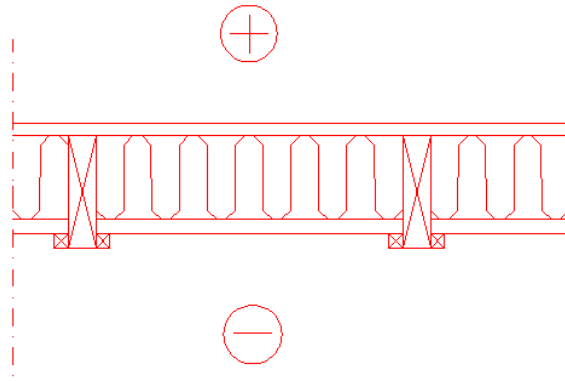
Lattiakannattimet ja alapohjarakenne on muualta terve, lukuun ottamatta paikoittaisia hiiren ulosteita villoissa ja asunnon puolella märkätilojen rakennusvirheistä johtuvia vaurioita. Märkätiloissa on virheellisesti asennettu muovimatto, jonka saumoista on päässyt vettä alapohjarakenteeseen. Suihkun läheisyydessä seinän vastakkaisella puolella lastulevyllä levytetty lattia on kärsinyt kosteusvaurioita ja pehmentynyt. Yksi lattiakannatin suihkun läheisyydessä on vaurioitunut sekä kosteudesta että rakennustöiden yhteydessä tehtyjen viemäriputkien läpivientien takia.

**Kuva 4: Alapohjarakenne lämpimästä kylmään: muovimatto, lastulevy 22 mm, eristeet 150 mm ja lattiakannattimet 200 mm, rakennuspaperi, laudoitus tuentoineen.**

Noin puolet rakennuksen eristeistä tulee uusia hiirien ulosteiden ja muutaman paikallisen kosteusvaurion takia. Vesikate, kantava runko, kattorakenteet, perustukset ja lattiakannattimet ovat yhtä lattiakannatinta vaille säilytettävässä kunnossa. Julkisivun voisi säilyttää, ellei lisäeristäminen ulkopuolelle vaatisi sen purkamista. Lattialevytyksen voisi säästää, ellei sen alapuoleisia villoja joutuisi vaihtamaan hiirien ulosteiden takia. Lattialevyistä filmivanerit voi kuitenkin hyödyntää tulevissa rakenteissa. Katon notkahtaminen tulee oikaista ja poistettu väliseinä rakentaa uudelleen. Puutteet ryömintätilaa rajaavissa rakenteissa tulee korjata. Ryömintätilallisen alapohjan tuuletusaukkojen suurin sallittu kokonaispinta-ala on kahdeksan promillea kokonaisalasta. Nykyisellään alapohja rajoittuu ulkoilmaan jolloin rakenteen U-arvovaatimus on tiukempi (RakMk osa C3 2010). Käytännössä jäljelle jää kantava runko kattorakenteineen ja vesikatteineen, lattiakannattimet sekä perustukset ja noin puolet eristeistä.
