Kyläkoulusta kodiksi

Vanhan kyläkoulun saneeraussuunnitelma

Opinnäytetyö

Kevät 2012

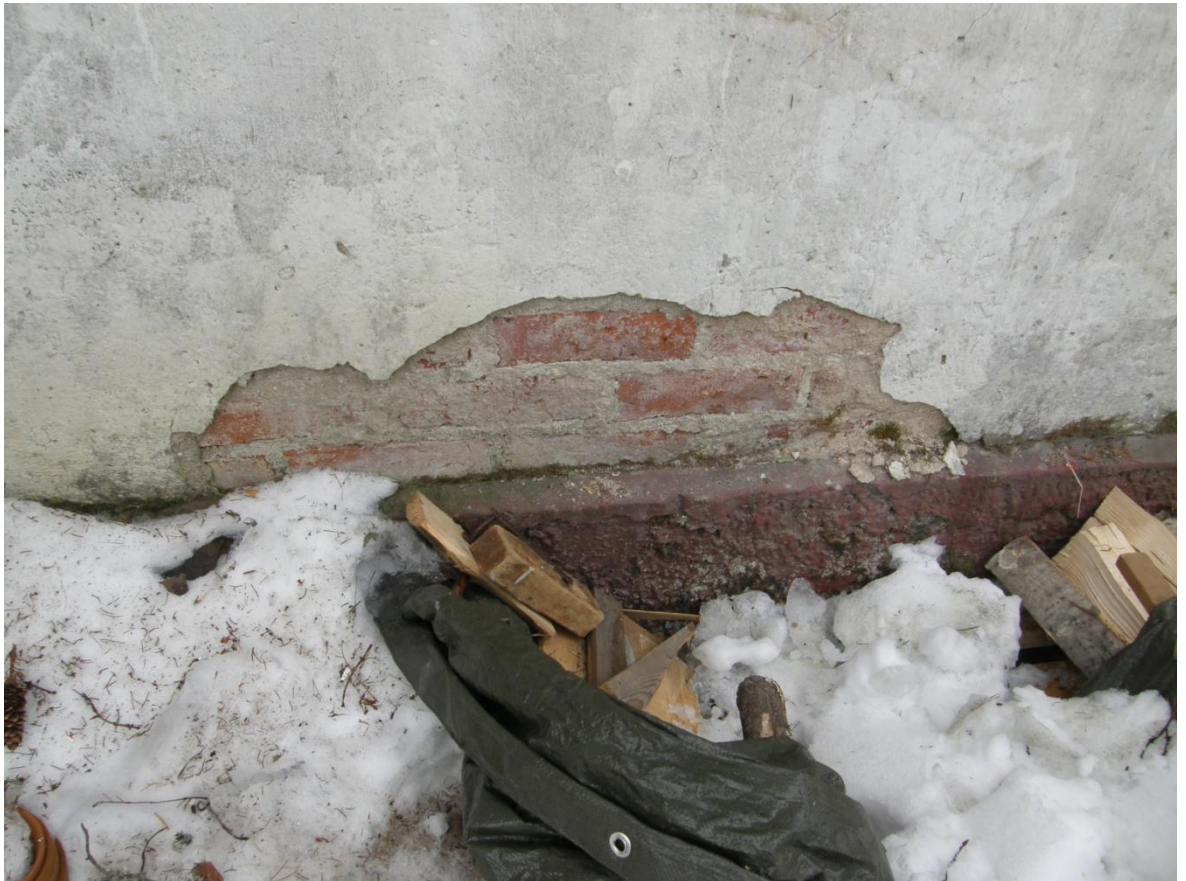
Ulkoseinien rappaus on ikäänsä ja huollon puutteeseen nähden yllättävän hyvä, mutta löytyy muutamia paikkoja, joista rappaus on irronnut. Nämä vauriot ovat aiheutuneet vääntyneistä vesikouruista ja katolta tihkuvasta vedestä. Vesi on jättänyt rappauspinnan kosteaksi ja jäätyessään se on irrottanut rappauspintaa seinästä (kuvio 17). Rappauksessa on pieniä hiushalkeamia, mutta vanhassa rakennuksessa halkeamat kuuluvat sen yleisilmeeseen.

Kuvio 17. Lohjennut rappaus, syynä vuotava jalkaränni.

Vanhaa ja hyvin säilynyttä julkisivurappausta olisi synty lähteä uusimaan. Vaurioituneet paikat korjataan ja lopuksi seinät maalataan kauttaaltaan perinteisellä kalkkimaalilla. Rappauksen paikkauksessa tulee kiinnittää huomiota siihen, että käytävässä laastissa olisi mahdollisimman samat aineet ja samat ainesuhteet kuin vanhassa laastissa (Kaila 1997, 163). Rappauksen korjaus ja maalaus aiotaan teettää ammattilaisella hyvän ja tasaisen lopputuloksen varmistamiseksi.

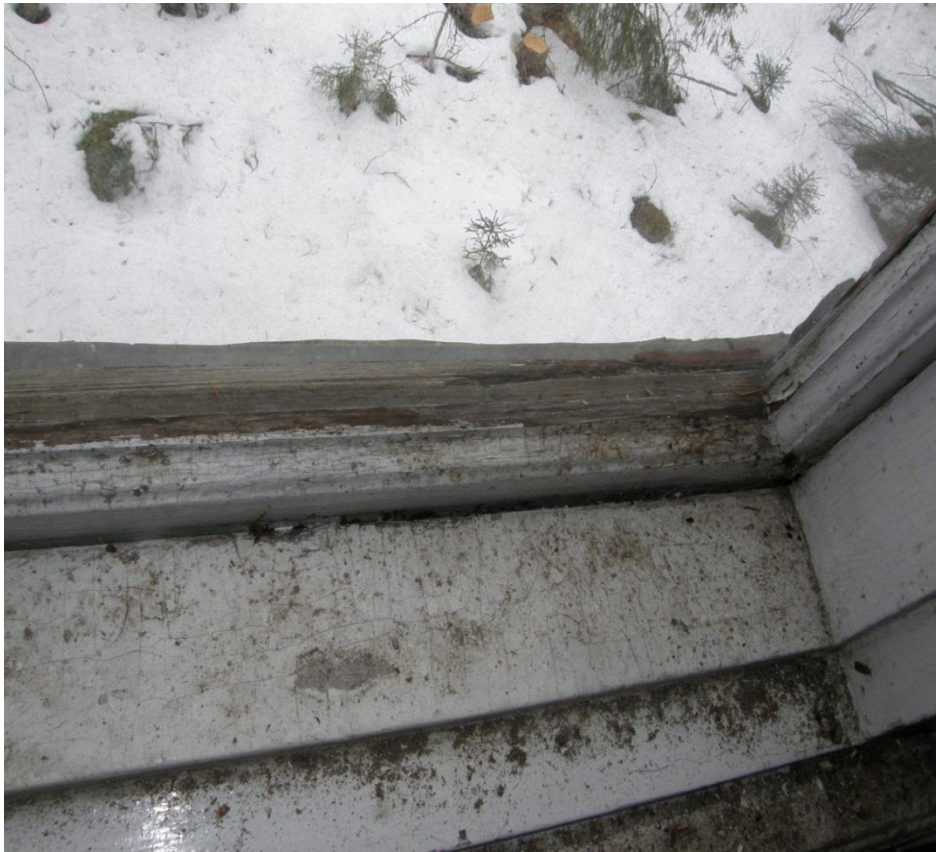
Ikkunoiden tarkastelussa havaittiin, että osa ulompien ikkunoiden puitteista oli ollut ilman maalia jo pitkän aikaa. Tämä on aiheuttanut puuosille harmaantumista ja myös pieniä lahovaurioita saattaa löytyä. Karmeissa havaittiin myös maalin hilseilyä ja kittien irtoilua (kuviot 18 ja 19). Ikkunoiden täydellinen huolto-operaatio on paikallaan ennen kuin vauriot suurenevat.

Kuvio 18. Ulomman ikkunapuitteen harmaantuminen.

Lähdettäessä kunnostamaan talon ikkunoita kaikkia ruutuja ei suinkaan irroteta samalla kertaa, vaan kaikki ikkunat kunnostetaan yksitellen. Puitteista poistetaan vanha maali ja kitti infrapunalämmittimellä sekä kaapimen avulla (Cronhjort 2007, 144–145). Huonokuntoiset puuosat vaihdetaan uusiin ja levitetään uudet kitit. Lopuksi ikkunan puitteet ja karmit saavat pohjamaalin ja pintamaaliksi pellavaöljy-maalin (Cronhjort 2007, 144–145). Ikkunoita kunnostaessa kannattaa olla hajottamatta vanhoja ikkunaruujuja, sillä ne ovat yleensä kaunista epätasaista puhallettua lasia, jota ei enää valmisteta.

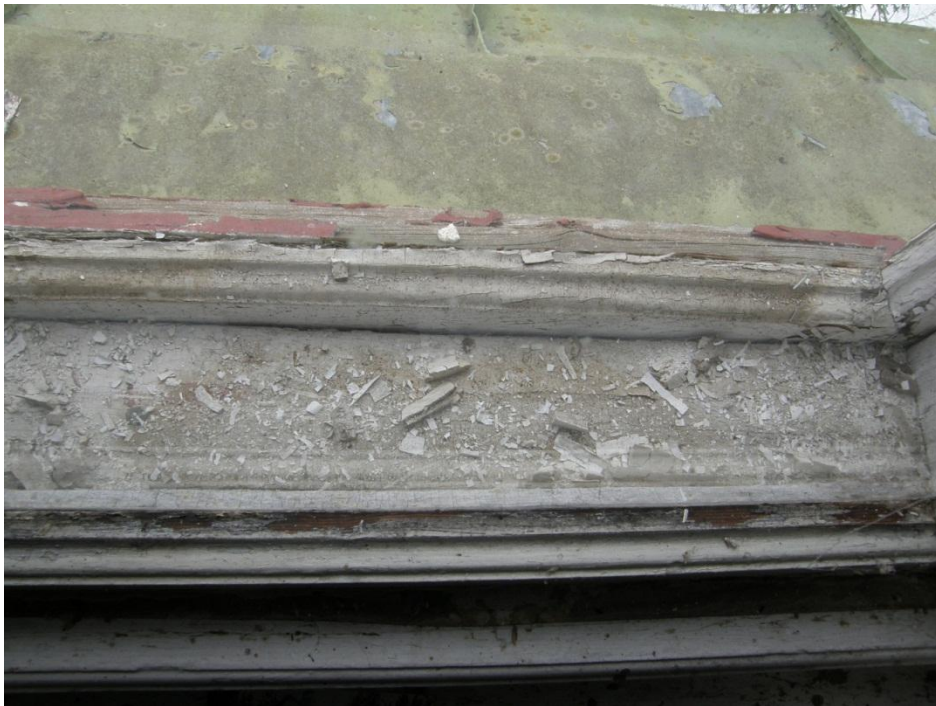
Kuvio 19. Ikkunakittien irtoilu ja maalin lohkeilu.

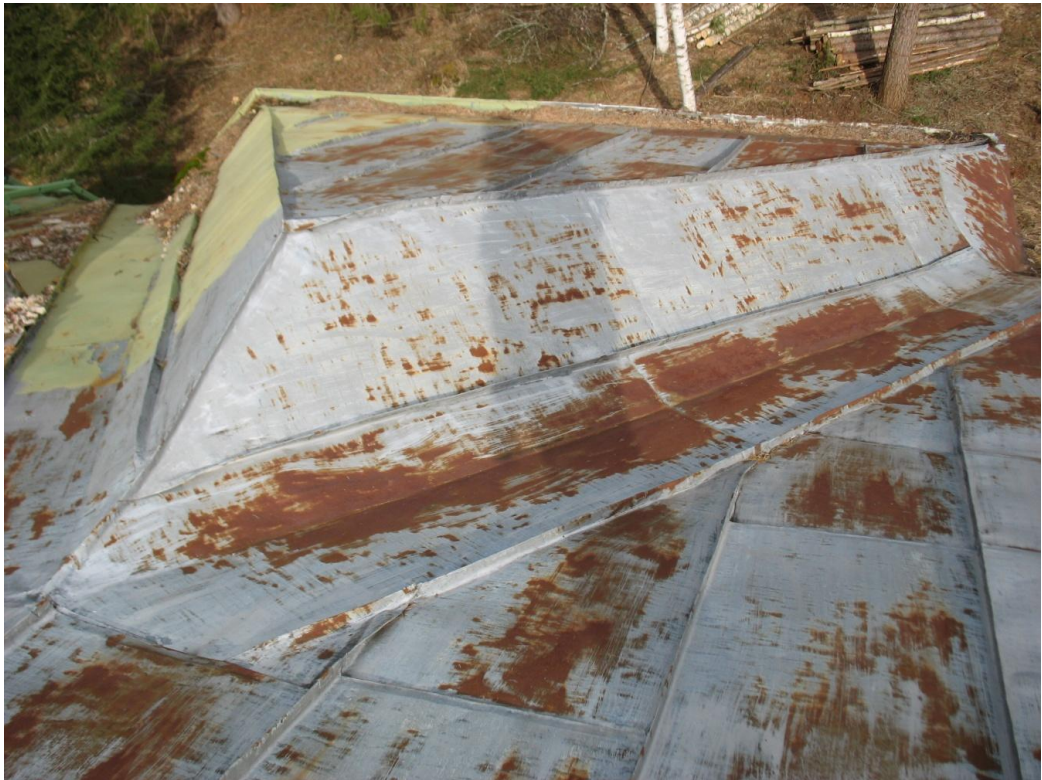
Vesikatossa ei havaittu vuotoja, mutta maali on kulunut suurelta alueelta pois. Ruostetta löytyy myös paikka paikoin, mutta pellin sinkitys on estänyt pahimman syöpymisen (kuviot 20 ja 21). Vesikate on kestänyt sääolot hyvin melkein sata vuotta, mutta perusteellinen huolto on välttämätön; vuotava vesikatto voi pilata ehjän rakennuksen hetkessä.

Kuvio 20. Kunnostusta vaativa katto.

Koska vesikatto on alkuperäinen ja toimiva, ei katon uusiminen tule kysymykseen, vaan kate korjataan hyvillä perinteisillä tavoilla. Kattoa ei aiota saneerata itse, vaan pyydetään tarjous siihen erikoistuneelta yritykseltä. Yrsa Cronhjortin teoksessa "Vanhan talon historia ja hoito" esitetään hyviä tapoja kunnostaa vanha konesaumakatto ja tässä projektissa edetään kirjan neuvomalla tavalla.

Ensimmäisenä työnä oikaistaan katon vääntyneet pellit ja varmistetaan, että sadevesi kulkee oikeaa reittiä syöksytorviin. Tässä vaiheessa savupiippujen pellit on jo uusittu ja pakolliset kattovarusteet, kuten uudet tikkaat ja kattosillat on asennettu.

Kattopintaa lähdetään kunnostamaan poistamalla ensin vanha hilseillyt maali. Tämä tapahtuu helpon korkeapainepesulla (Cronhjort 2007, 82-83). Kattopinta käydään vielä läpi maalipesuaineella ja pesuaine huuhdellaan välittömästi pois (Cronhjort 2007, 82-83). Ruostuneet kohdat hangataan teräsharjalla puhtaaksi ja pohjustetaan ruosteenestomaalilla (Cronhjort 2007, 82-83). Lopuksi katto saa vielä kaksi kerrosta pintamaalia.

Pintamaalaukseen käytetään mieluiten samaa maalia, jota katossa on alun perin ollut (Cronhjort 2007, 82-83). Perinteinen hyvä käytetty maali on pellavaöljy maali, koska maali paisuu täyttäen kolot ja kiinnittyy hyvin (Cronhjort 2007, 82-83). Suositeltu tapa on maalata katto siveltimellä hieroen ruiskumaalauksen ja telamaalauksen sijaan (Cronhjort 2007, 82-83). Katto maalataan jäljittelemällä alkuperäistä vihreää sävyä.

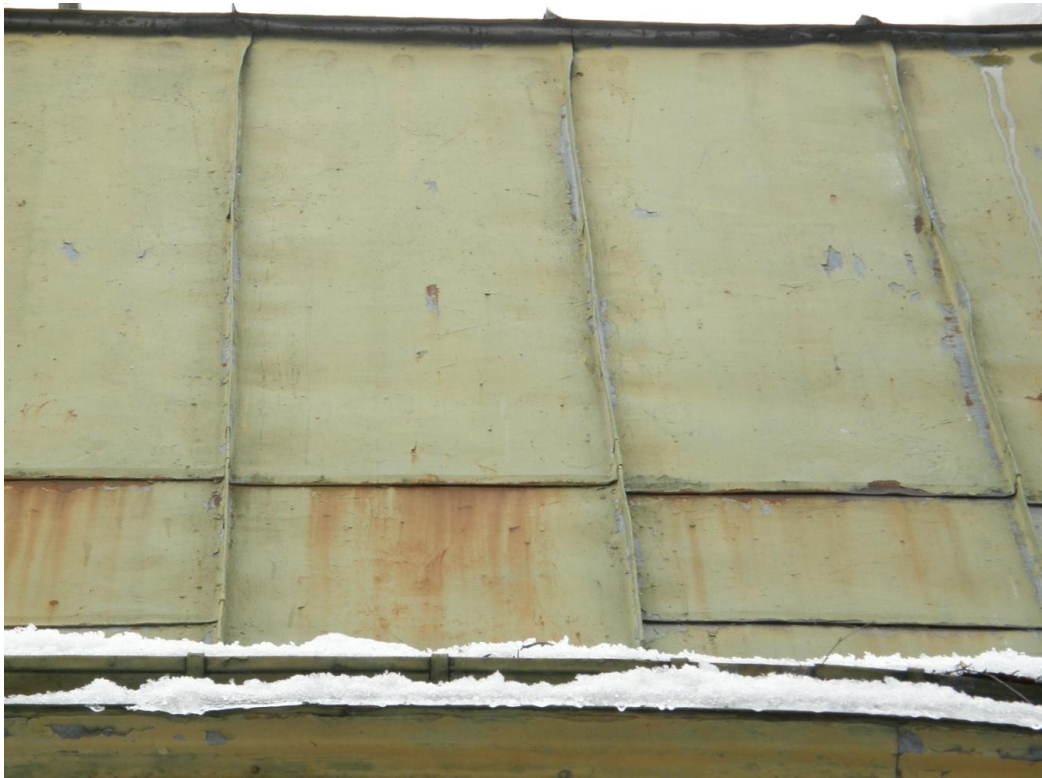
Kuvio 21. Vesikaton ruostekohtia.

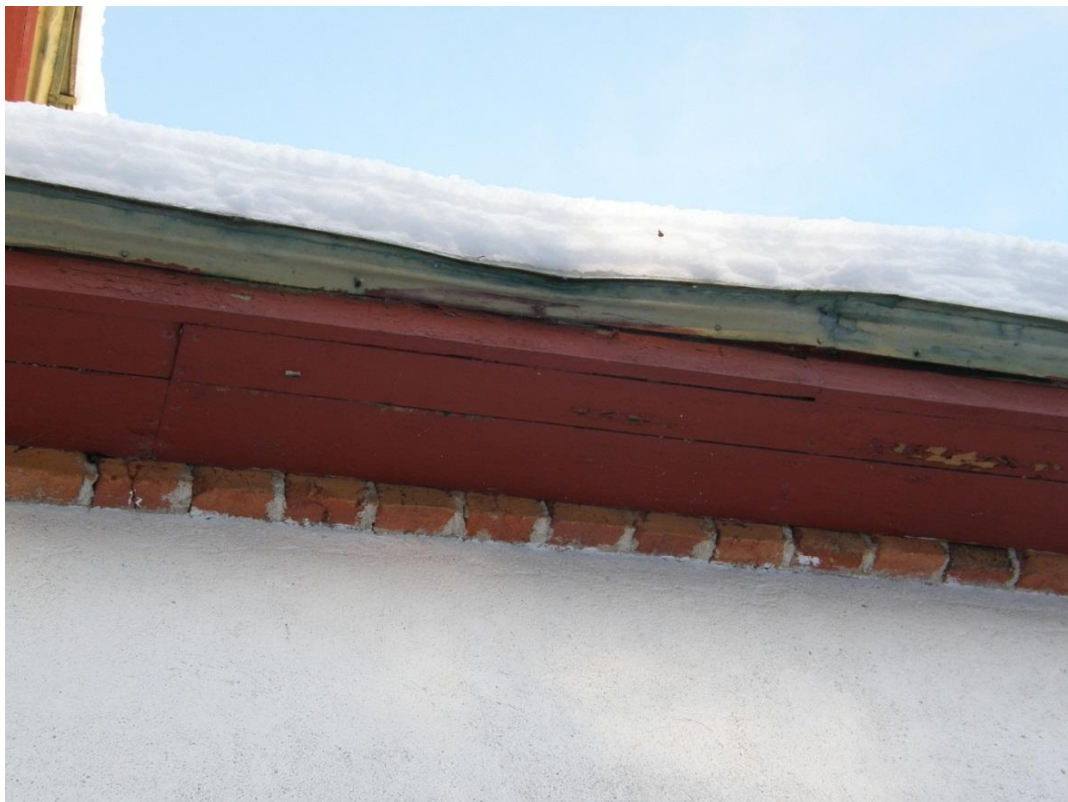
Jalkarännit ovat osittain vääntyneet jään ja lumen painosta ja tästä johtuen vesi on kulkenut väärää reittiä vaurioittaen ulkoseinän rappausta. Osa syöksytorvien supiloista on hajalla tai vääntynyt ja niiden maalipinta on päässyt rapistumaan. Kuviossa 22 näkyy lumen ja jään vääntämä vuotava jalkaränni ja kuvioissa 23 ja 24 näkyy syöksytorvien yleisimmät vauriot.

Kuvio 22. Seinäpintaan vettä roiskiva jalkaränni.

Syöksytorstia ei ole tarvetta uusida, sillä vauriot ovat pieniä ja sinkitys on estänyt ruostumisen. Torvet irrotetaan ja huolletaan kauttaaltaan. Vääntymät oikaistaan, maalipinta hiotaan ja maalataan uudelleen alkuperäisellä sävyllä. Katolla olevat jalkarännit oikaistaan ja tarpeen tullen uusitaan vesikaton korjauksen yhteydessä.

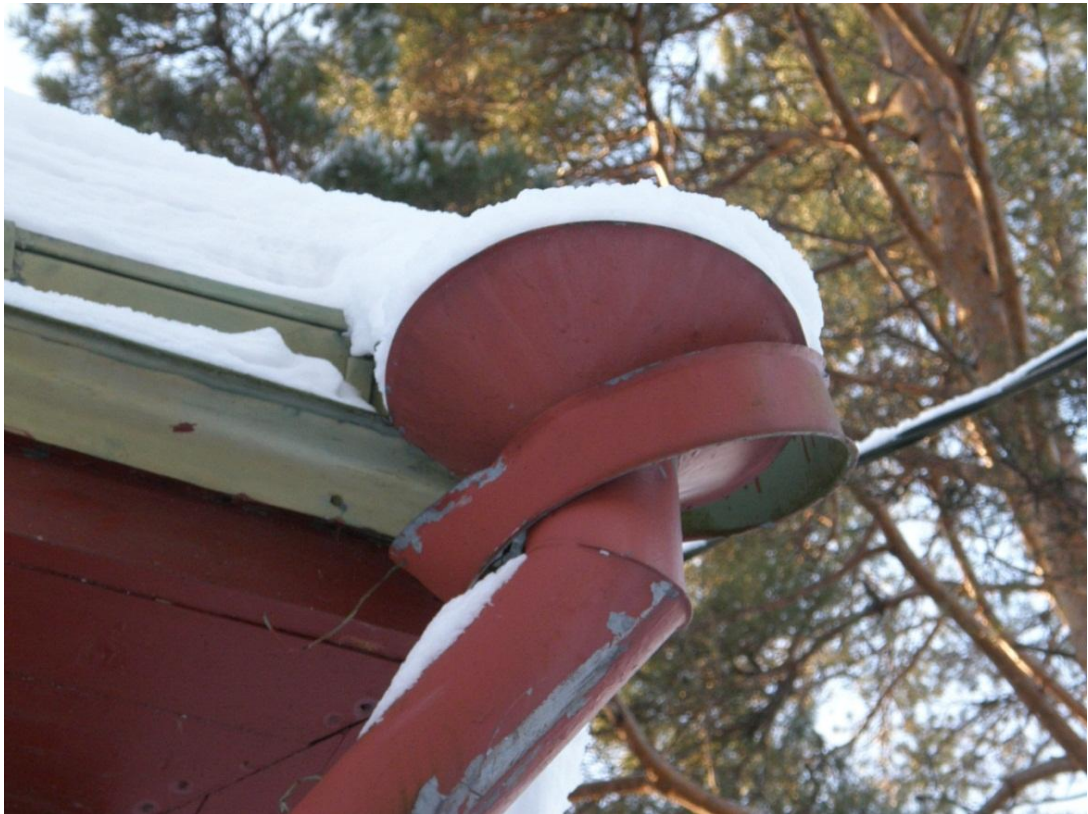
Kuvio 23. Jään rikkoma suppilo.

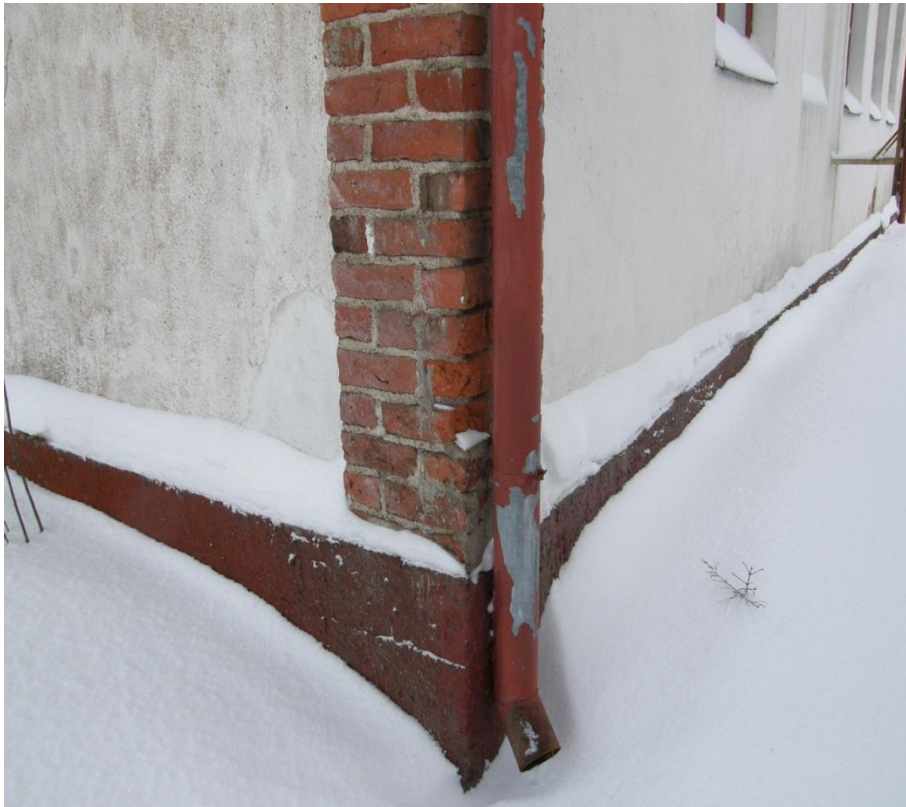
Kuvio 24. Syöksytorstesta lohkeillut maali.

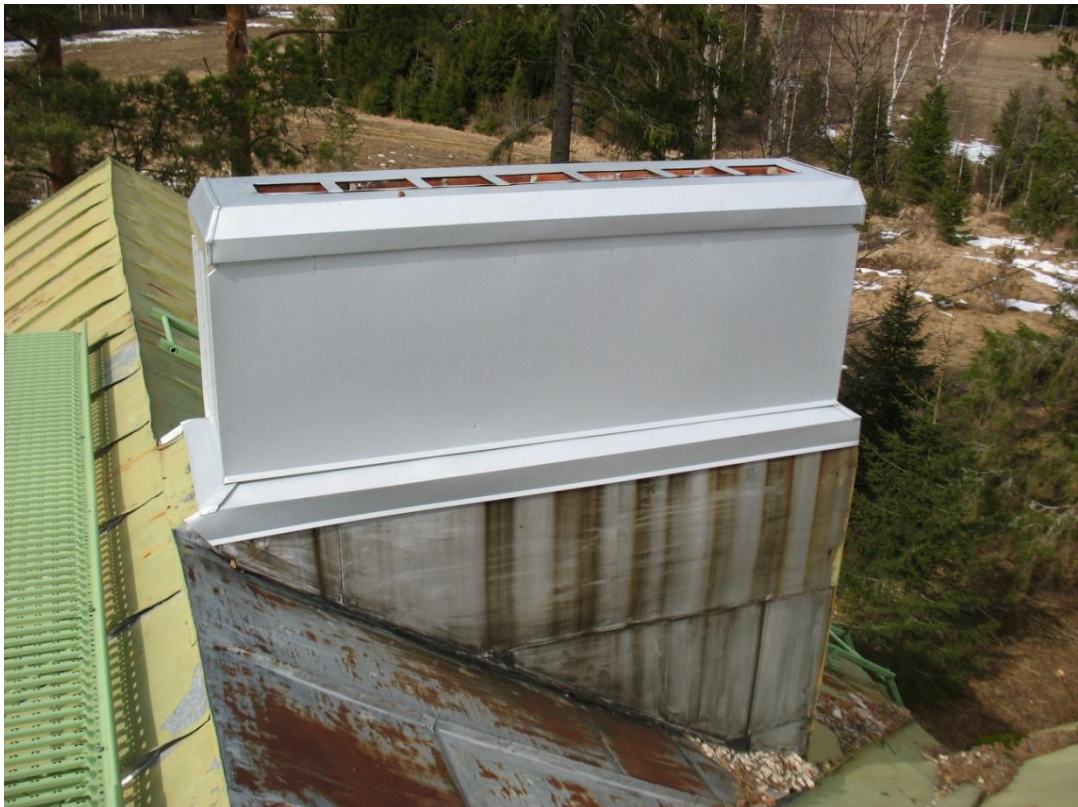
Kuvio 25. Savupiipun kunnostus.

Savupiippujen päistä jouduttiin irrottamaan vanhat pellitykset ja purkamaan vajaan metrin verran rapautuneita tiiliä. Piiput muurattiin uusilla tiilillä ja ne saivat myös uudet pellitykset vanhaan tapaan (kuvio 25). Viisainta olisi vielä asentaa piippuihin hatut, koska tulisijat ovat nykyisin vähäisellä käytöllä. Hatut estävät sadeveden pääsyn hormoneihin ja ehkäisevät rapautumista.

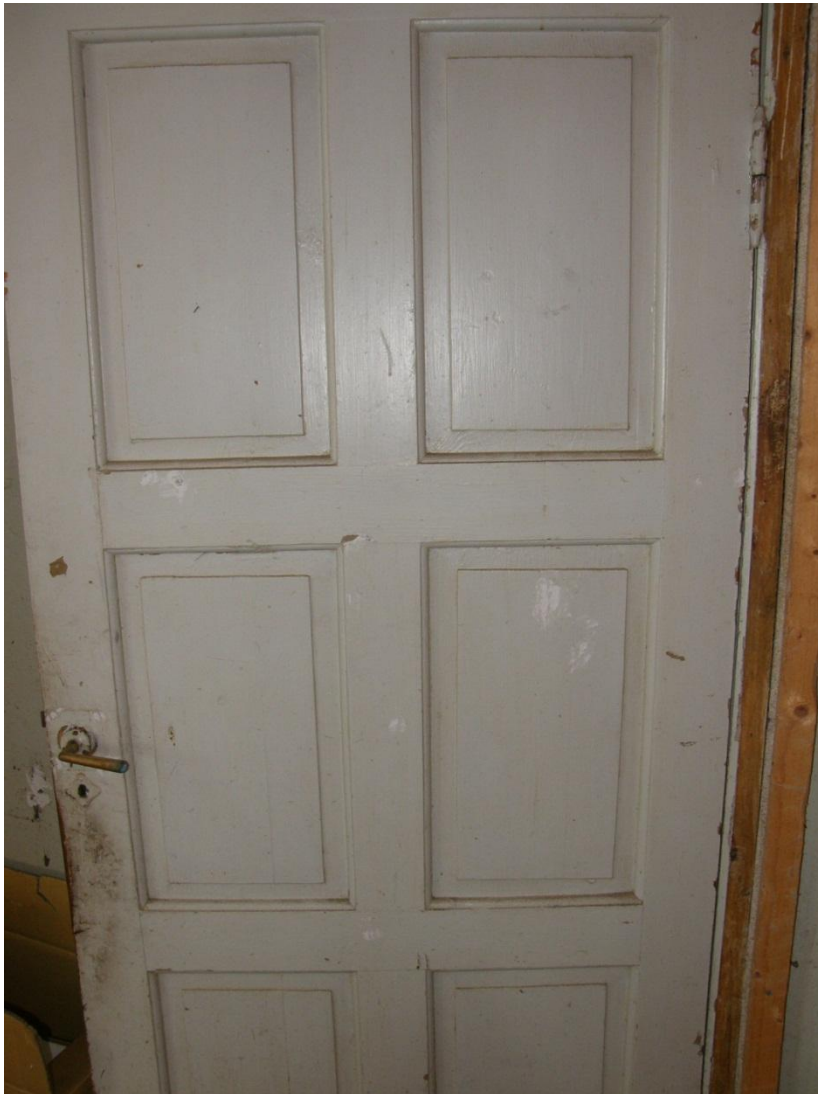
Rakennuksen sisäovet ovat tyypilliset täyspuiset peiliovet. Ovia ei vaihdeta uusiin, vaan alkuperäiset ovet säilytetään. Täyspuisista ovista saa uuden veroiset maali-pinnan käsittelyllä ja tarvittaessa painikkeet voidaan vaihtaa uusiin. Kuviossa 26 näkyy ehostusta vaativa väliovi.

Kuvio 26. Väliovi.

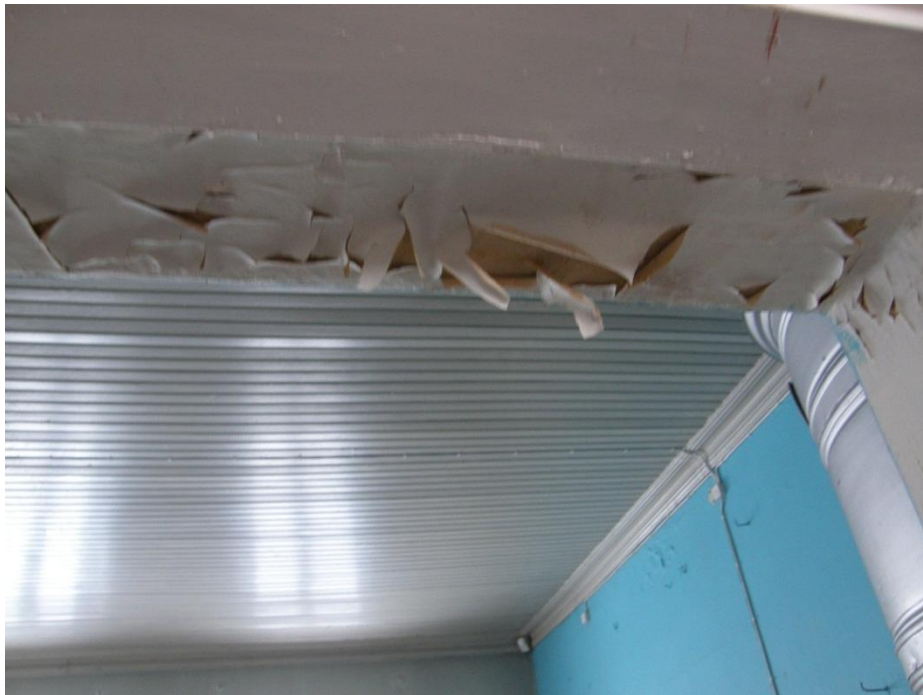
Alakerran seinien seinätasoiitteet ovat pysyneet hyvin kiinni tiilipinnassa ja maali-pinta on suurelta osin pysynyt hyvänä. Toinen alakerran luokkahuoneista on vuosia sitten maalattu uudelleen vesihöyryä läpäisemättömällä maalilla ja tämä on aiheuttanut maalin lohkeilua ja kupruilua. Kuviossa 28 muovimaali suorastaan rullautuu irti ja kuviossa 29 vesihöyry on jäänyt jumiin maalikerroksien väliin aiheuttaen kuplimisen. Yläkerran seinäpinnoissa ei havaittu vikoja eikä huomautettavaa.

Kuvio 28. Alakerran oviaukossa irtoileva maali.

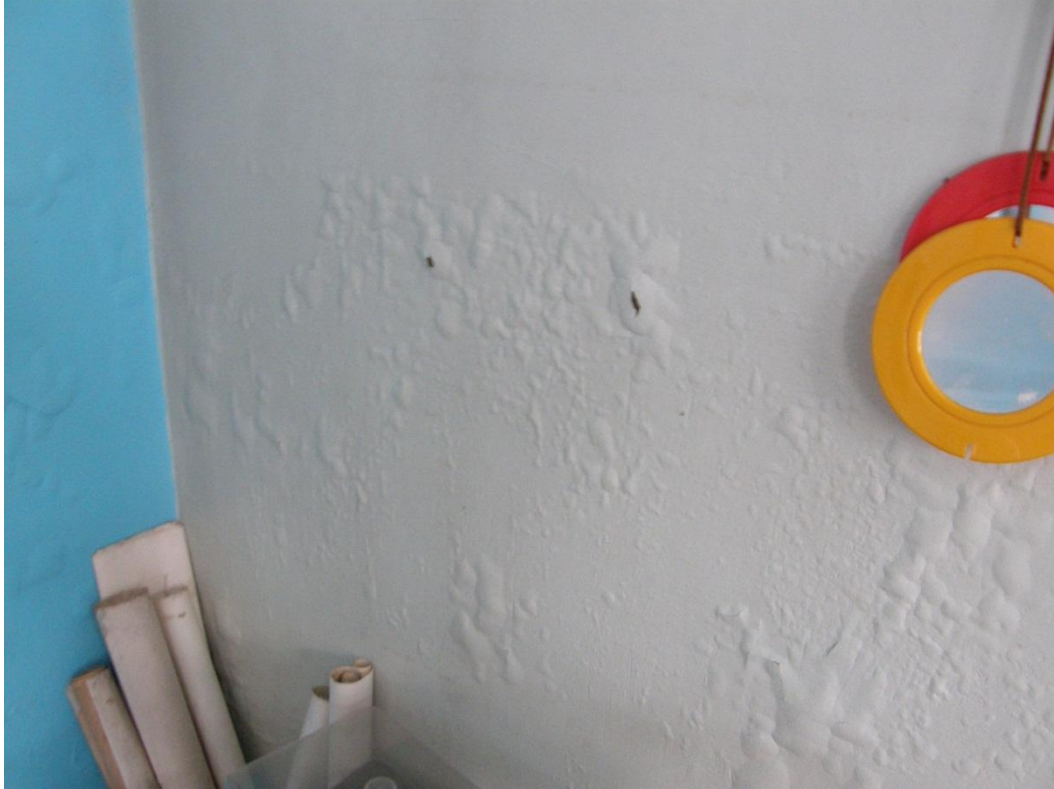
Kuvio 29. Alakerran luokassa kupruileva maali.

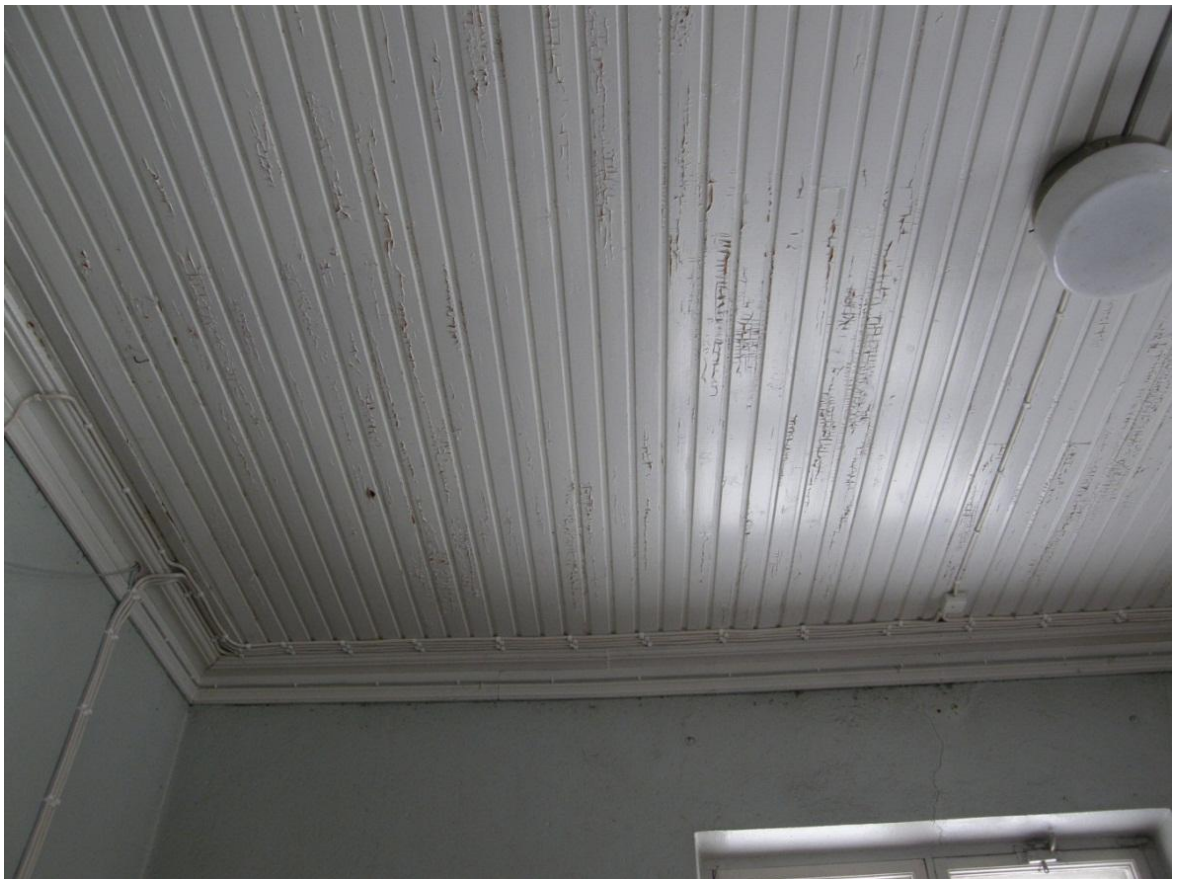
Rakennuksen jokaisessa huoneessa on alkuperäinen maalattu paneeli sisäkatoissa. Paneelien yleiskunto on hyvä, mutta joissakin huoneissa kattopinnat on maalattu hengittämättömällä maalilla alkuperäisen maalin päälle ja tämä on aiheuttanut maalipinnan lohkeilua ja kupruilua. Kuviossa 30 on esitetty alkuperäisen maalin päälle maalatun katon vaurioita ja kuviossa 31 näkyy alkuperäinen maalipinta, joka on lähes virheetön.

Kuvio 30. Alakerran kattopaneelien maalin kupruilu.

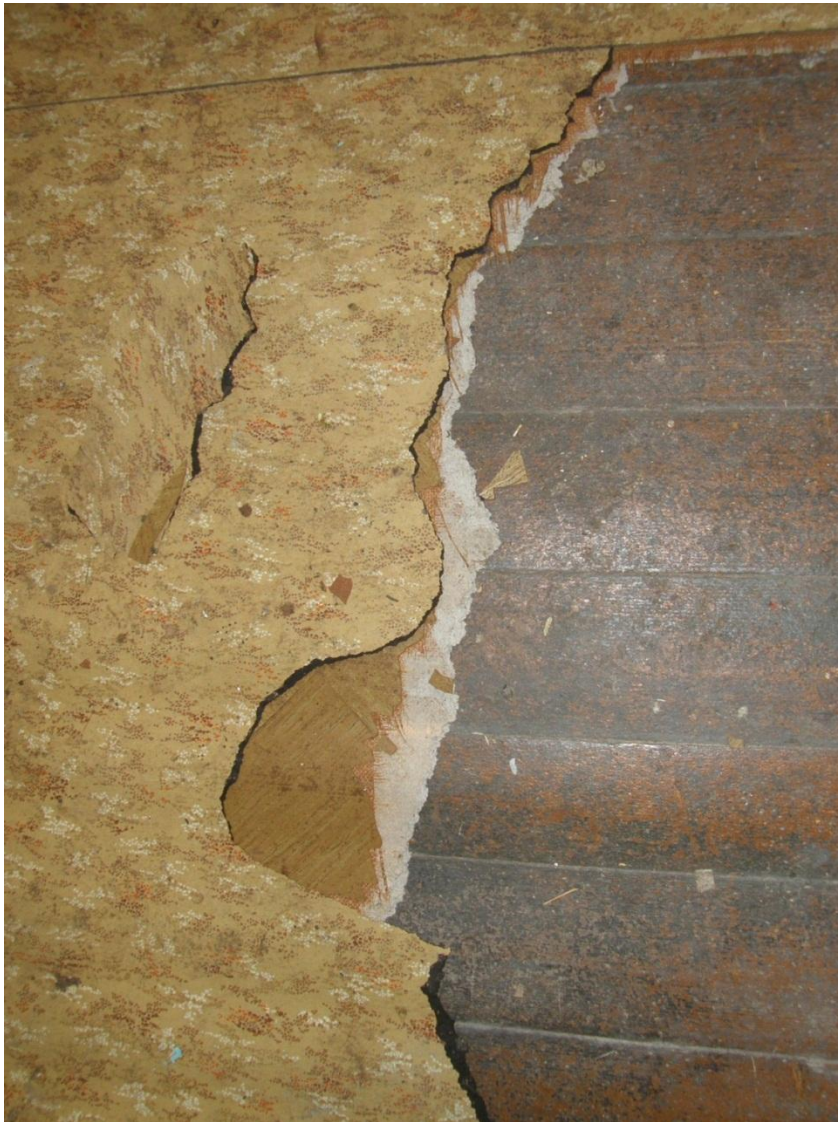
Rakennuksen lattioissa ei havaittu lahovikoja, painumia eikä lankkujen pullistumia. Ainoa korjaustoimenpide on kuluneiden maalipintojen hionta ja uudelleen maalaus. Yläkerran lattiapinnat oli joissakin huoneissa peitetty kovalevyllä, jonka alla oli sanomalehtiä ja joissain huoneissa saattoi olla jopa kaksi muovimattoa alkuperäisen lattian päällä. Lausalattia oli kuitenkin säilynyt hyväkuntoisena korvaavien lattiapintojen alla. Kuviossa 33 näkyy kaksi päällekkäistä muovimattoa.

Kuvio 33. Kahden muovimaton alta paljastunut ehjä lautalattia.
