**Konditionskartläggning av kontorsfastighet med
tillhörande provtagningar.**

Nadja Burman

Examensarbete för ingenjörsexamen (YH)
Utbildningsprogrammet för byggnadsteknik
Vasa 2012

Anvia Oyj
Torggatan 36
67100 Karleby

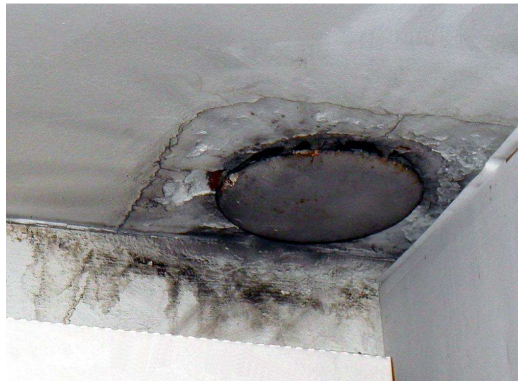
Bild 12, Gamla ventilationen var mycket smutsig, materialprover togs från taket kring ventilationen.

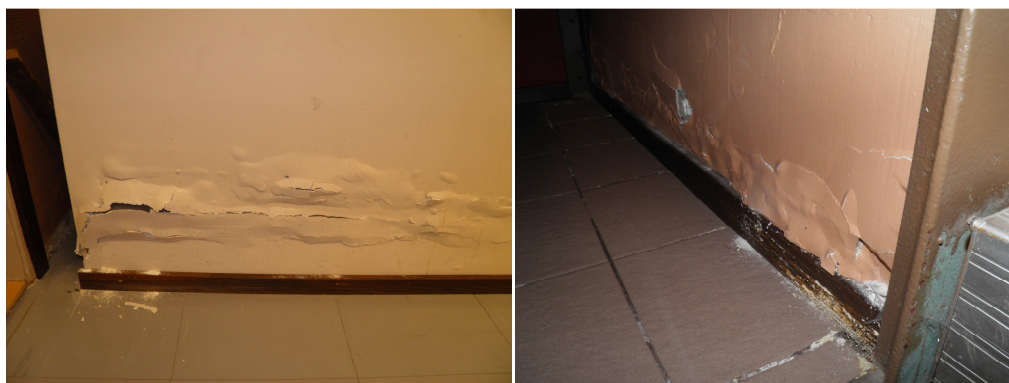
Jag tog inga fuktprover med Gann mätaren, då jag ansåg att det vore onödigt då det fanns vatten på flera ställen i källaren och man tydligt såg en fukt rand på väggarna i källaren.

Bild 14,15 Fuktskador på väggar i källare

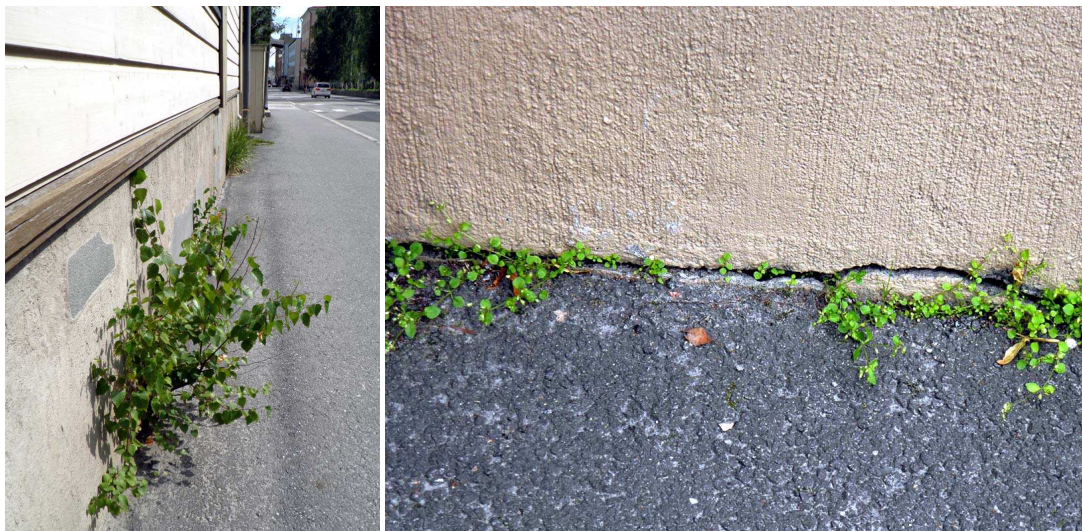
Bild 16,17, Växtlighet och sprickor vid sockel.

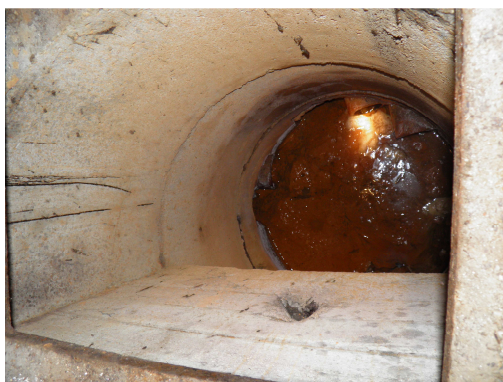
Bild 18, En av brunnarna på fastigheten, alla brunnar var slamfyllda.

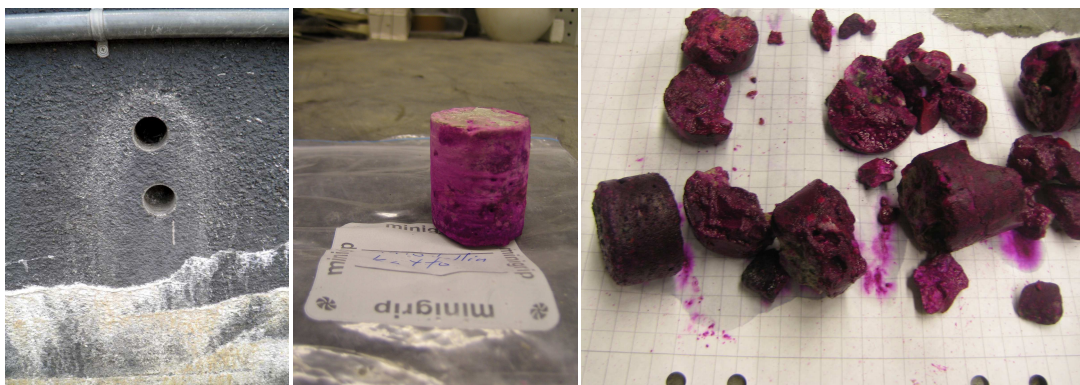
Jag valde att ta karbonatiseringsprover på 3 ställen, sockeln, parkeringshallens innertak och på en stödmur. Jouni Paasila kontaktade en borrhingsfirma som kom och tog ut borrhoprover. Stödmuren var i så dåligt skick att alla prover genast föll sönder, det provet gick därför inte att analysera. Betongen hade troligtvis vittrat sönder p.g.a frostsprängning.

Bild 21,22,23 Stödmur efter att borrkärnor tagits samt karbonatiseringsprov.

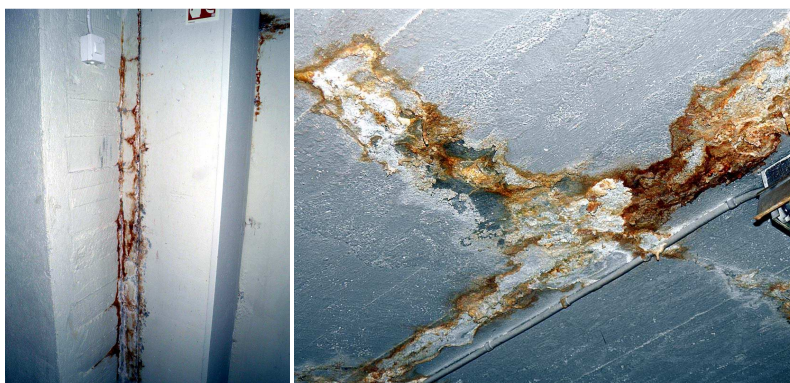
Betonghållfasthetsprov rekommenderar jag även eftersom det har kommit in mycket vatten i källaren och man på flera ställen kan se att det kommit rost igenom väggen, vilket tyder på att armeringen i betongpelare och väggar troligtvis har börjat korrodera. Man bör även ta ett hållfasthetsprov på parkeringshallens tak.

Bild 24,25 Synligt att armeringen har börjat korrodera både i väggar, pelare och parkeringshallens tak.

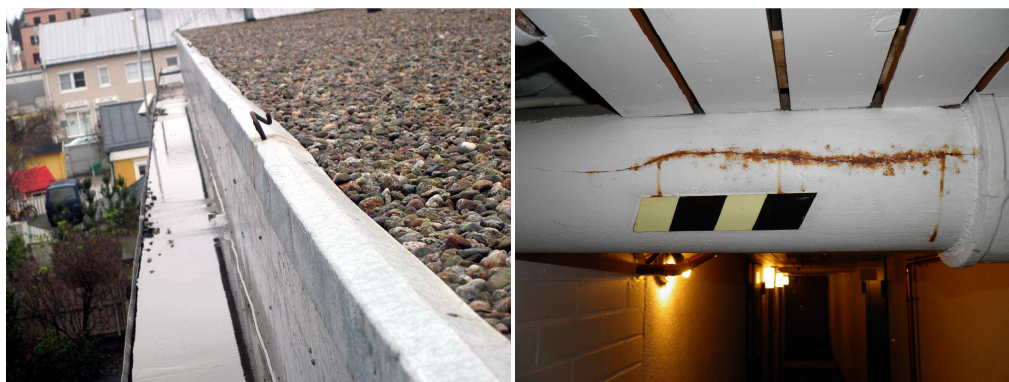
Vatten slipper in i huset på flera olika sätt, det kommer in vatten vid takkanten på filttaket, som är felkonstruerat. Vatten slipper även in genom takfönsterkupolerna som är otäta. Även grundvatten och regnvatten slipper in i grunden på fastigheten. Ytvattnet slipper inte bort genom brunnar på parkeringen, istället samlas vatten upp efter sockeln på fastigheten. Vattnet som hamnar upp efter sockeln sipprar in i källarväggarna genom sprickor i sockeln.

Bild 26 Takkant som släpper in vatten.

Jag rekommenderar därför att man noggrant undersöker dräneringsrören och reparerar de fel man hittar. Man bör även lägga in en ny pump som ligger nära kabelkällaren där vatten samlas. Sockeln bör tätas genom injektering av t.ex cementinjektering.

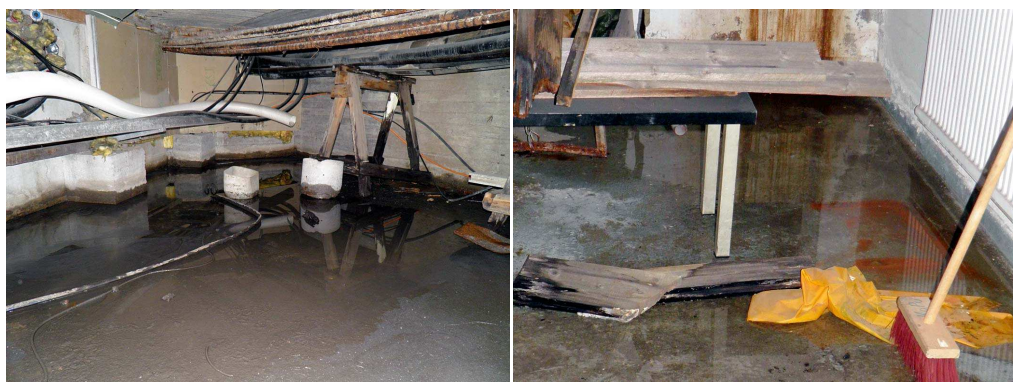
Bild 28 I kabelkällaren används felaktiga kabelhyllor vilket medför en stor fara då kabelkällaren ofta är vattenfylld.

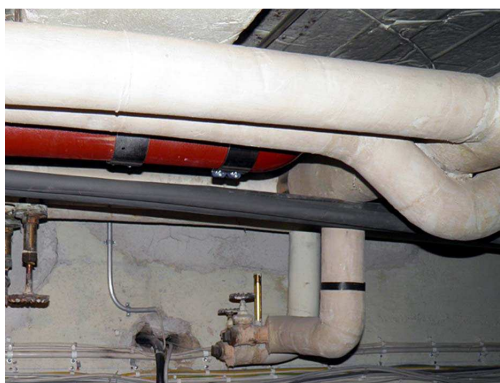
Sista delen av fastigheten är byggd år 1984 och asbest slutade användas i Finland 1988⁽¹⁴⁾. I fastigheten finns rör som är isolerade med asbest. Jag tog även materialprover av golvplattorna och golvljimmets i källaren, tyvärr var Novias mikroskop inte avsedda för att upptäcka asbest. För att se asbest i materialprover behövs ett ljusmikroskop⁽¹⁵⁾. Jag rekommenderar i granskningen att man gör en ordentlig asbestkartläggning och sedan en asbestsanering.

Bild 29 Asbest beklädda rör i källaren.

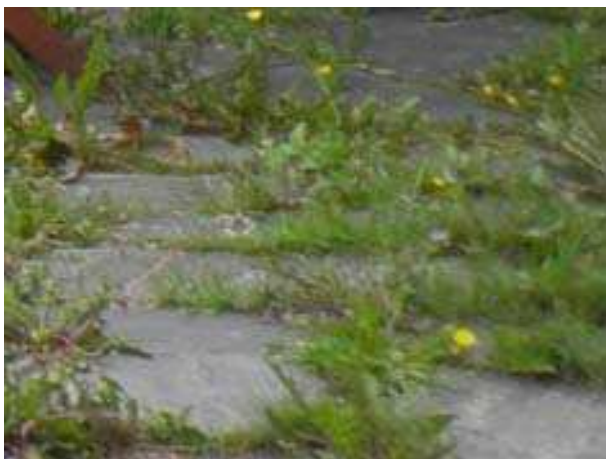
Bild 1
D7 Beläggningar, Stenplattor
Mellan plattorna växer det gräs. Gården skulle ge ett bättre intryck om man tog bort gräset mellan plattorna.

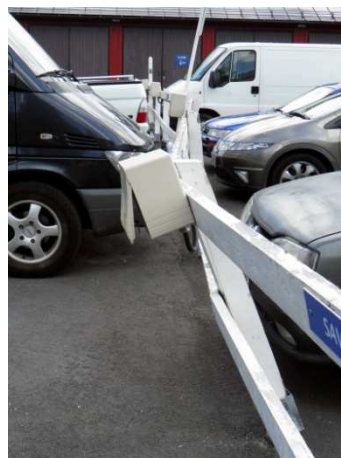
Bild 3
D8 Områdesutrustning, Staket
Staketet bör bytas ut, då det är söndrigt.

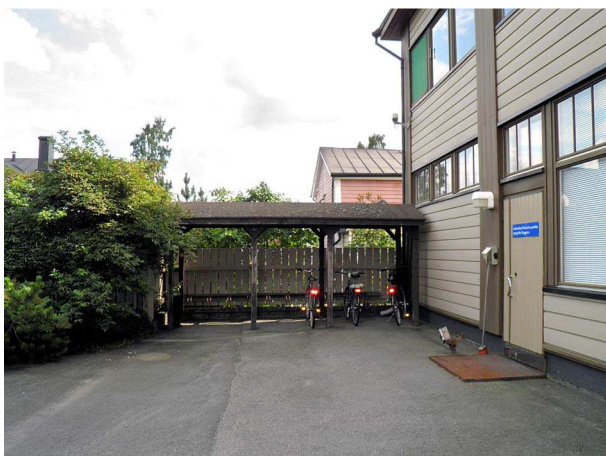
Bild 2
D7 Beläggningar, Asfalt
Asfaltlocket ovanpå parkeringshallen bör bytas ut, då det befintliga släpper in vatten.

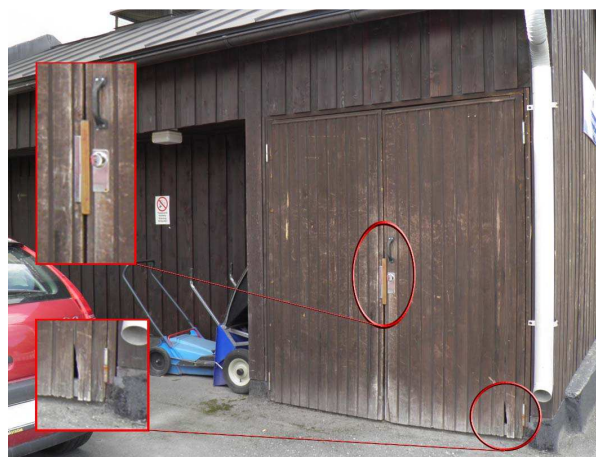
Bild 4
D8 Områdesutrustning, Avfallsskjul
Dörren till avfallsplatsen är söndrig och bör bytas ut. Färgen på byggnaden har blekts. I samband med dörrbyte rekommenderas att byggnaden målas om.

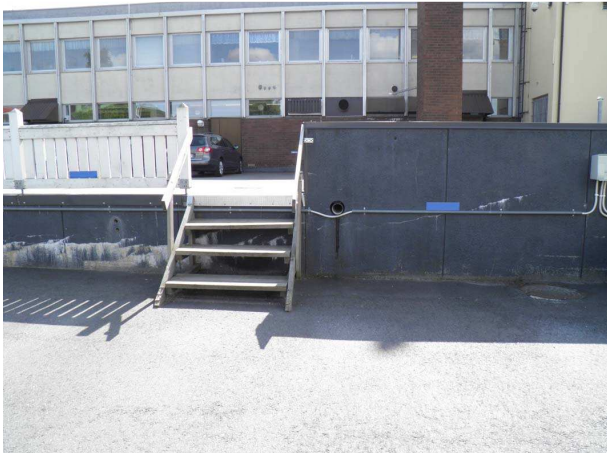
Bild 5
D9 Utvändiga konstruktioner, Stödmur
Stödmuren är fuktskadad, betongprov har tagits av muren, men det gick ej att analysera.

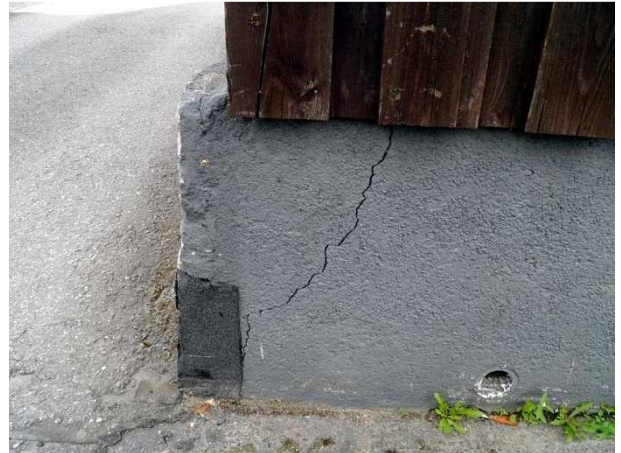
Bild 8
F1 Grundkonstruktioner, Sockel
Sockeln har på flera ställen spruckit.

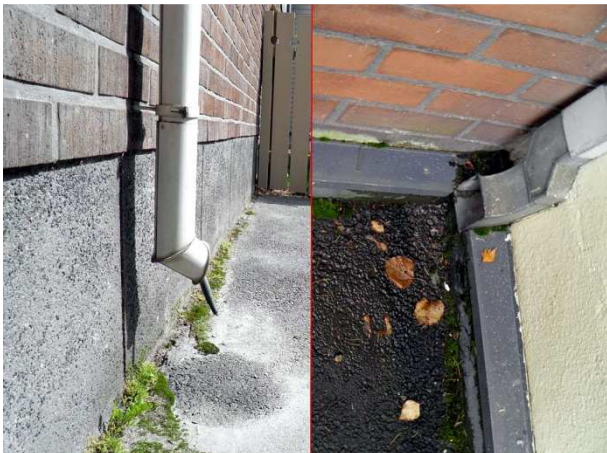
Bild 6
E4 Rörkonstruktioner, Vattenavrinning
Vattenavrinningen bör ordnas i samband med att parkeringshallsloppet byts ut. Som det är nu rinner vattnet in i källarväggen, se bild 11.

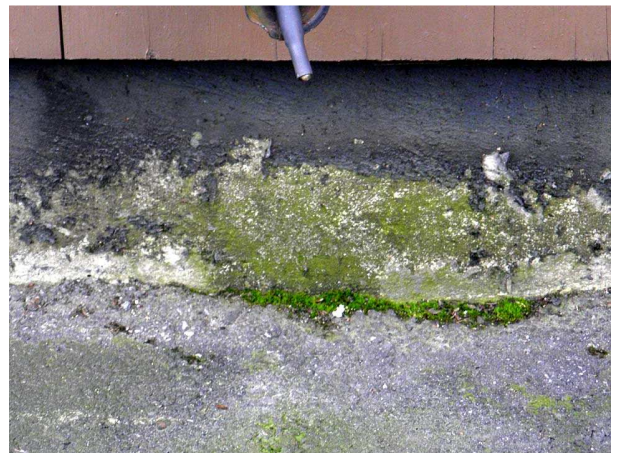
Bild 9
F1 Grundkonstruktioner, Sockel
På sockeln synns växtlighet.

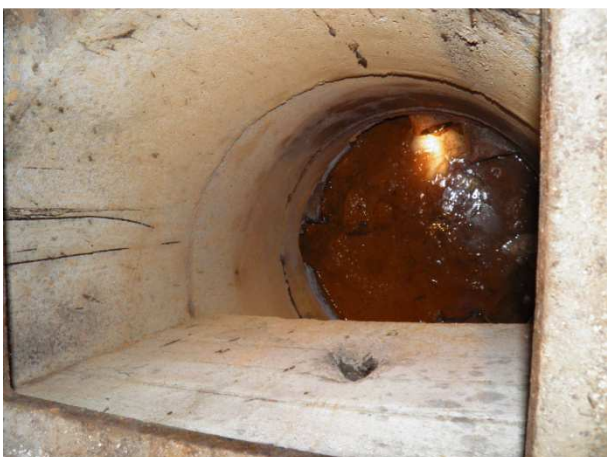
Bild 7
E4 Brunnar
Alla brunnar är fyllda med slam och bör pumpas ur.

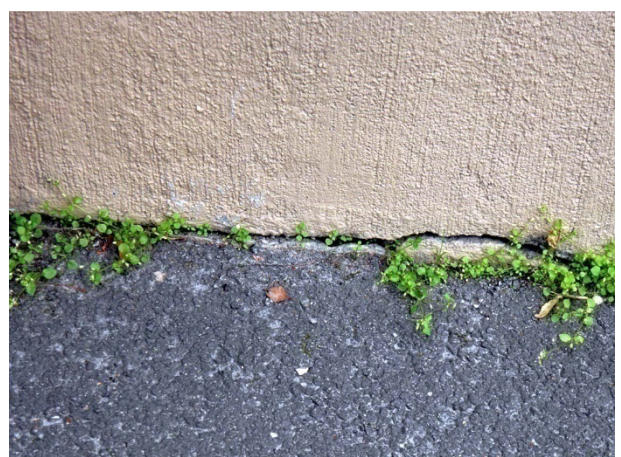
Bild 10
F1 Grundkonstruktioner, Sockel
I sprickorna på sockeln har växter grott.

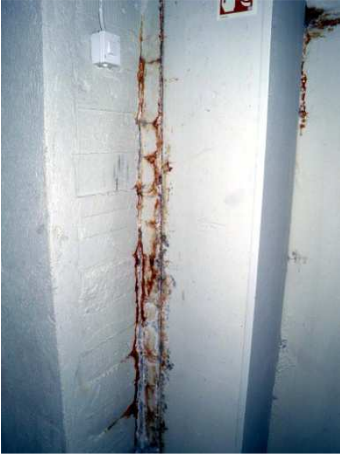
Bild 11
F1 Grundkonstruktioner, Källarväggar
Väggarna har förstörts av att vatten har sluppit in i väggen när vattenavrinningen inte fungerar. Se bild 6.

- Fuktsanera källaren. (Bild 11,26-29)

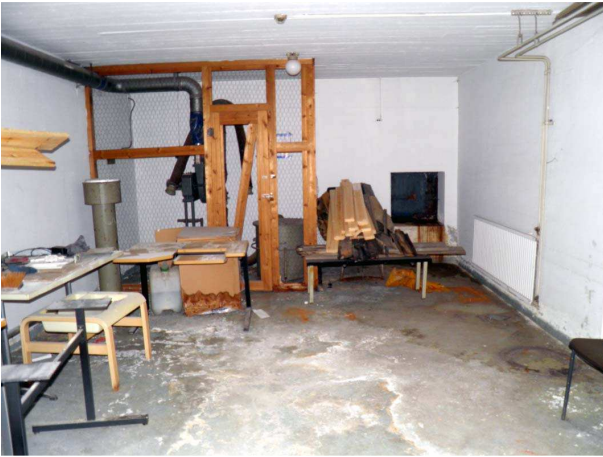
Bild 12
F2 Byggnadens stomme, Befolkningsskydd
Ytorna i befolkningsskyddet är fuktskadade. Åtgärdas i samband med fuktсанering.

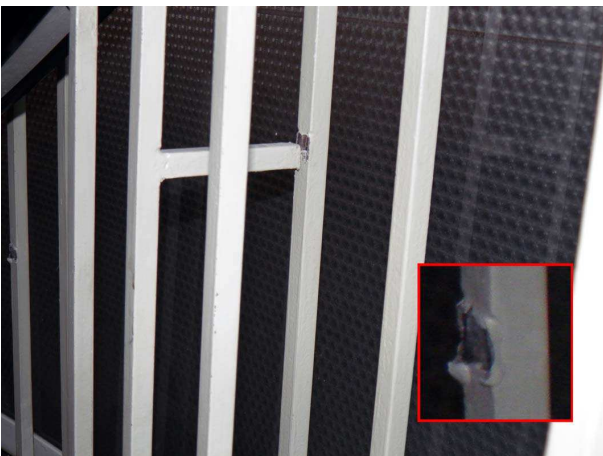
Bild 13
F2 Byggnadens stomme, Trappor
Trapporna har lossnat från sina fästen. Bör åtgärdas.

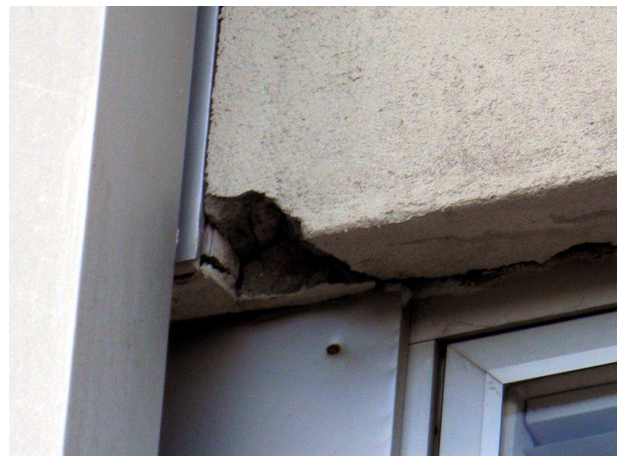
Bild 16
F3 Fasad, Element
Från elementen på innergården har bitar lossnat kring fönstrena.

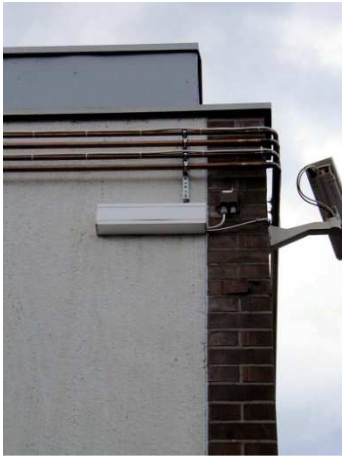
Bild 17
F3 Fasad, Tegel
En del av teglen har gått sönder. Bör åtgärdas så att frosten inte spränger sönder fasaden mera.

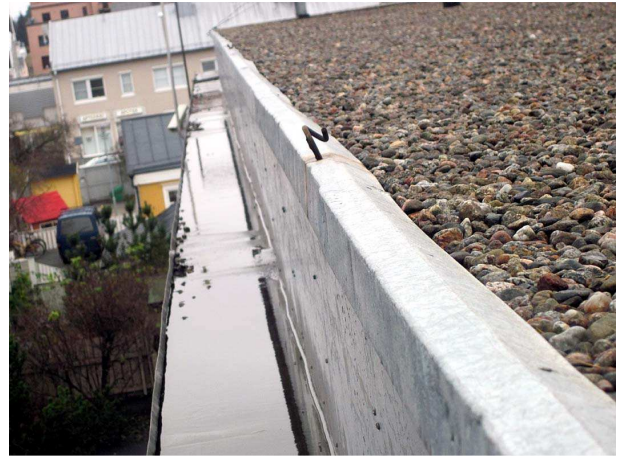
Bild 20
F4 Övrebjälklagskonstruktioner, Tak
Takkanten är felkonstruerad och vatten läcker in i kontoren på andra våningen. Bör åtgärdas.

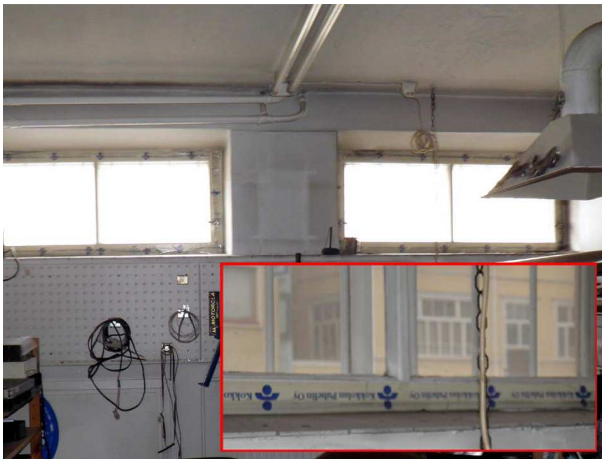
Bild 18
F3 Fönster
I källaren finns en del fönster som inte är tätas, dessa fönster bör tätas eller bytas ut.

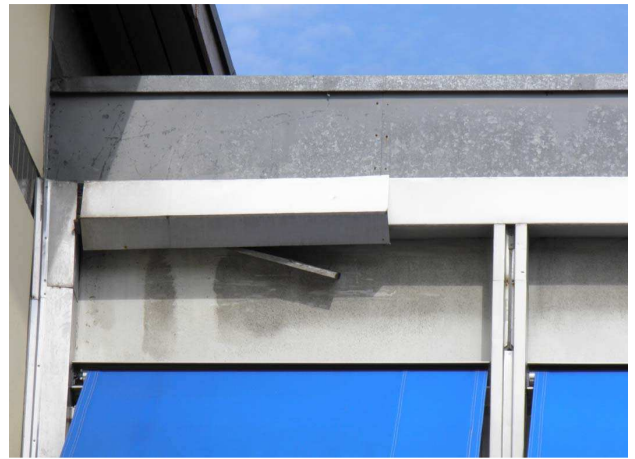
Bild 21
F4 Övrebjälklagsutrustning, Ränna
Stuprännan på fasaden mot torggatan är söndrig, den bör bytas ut.

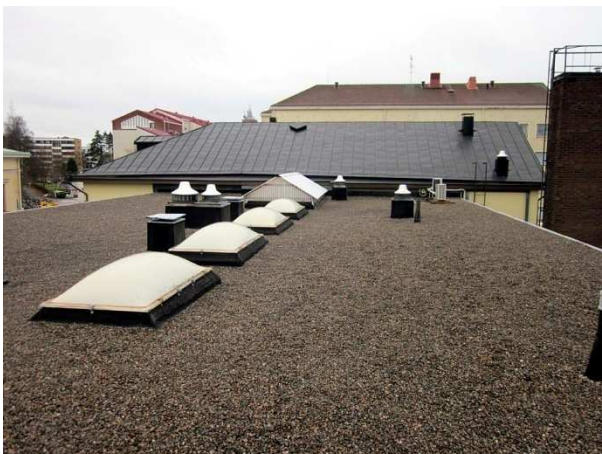
Bild 19
F4 Övrebjälklagskonstruktioner, Tak
Takfönsterkupolerna är otäta, de bör bytas ut eller tätas.

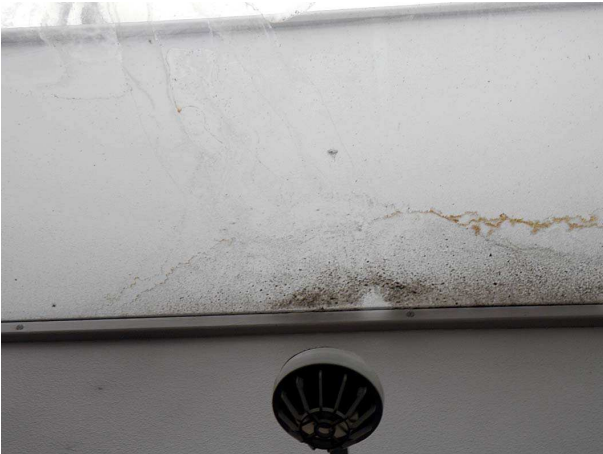
Bild 23
F4 Övrebjälklagsutrustning, Takfönster
Takfönsterkupolerna släpper in fukt. Bör åtgärdas.

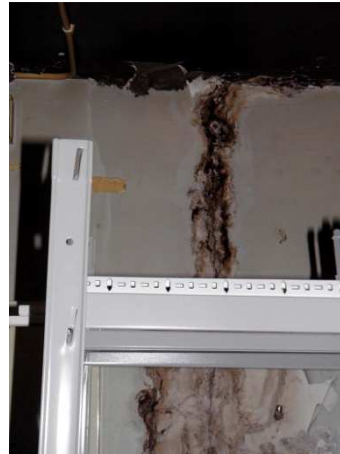
Bild 26
F6 Utrymmens ytstrukturer, Väggar källare
Så gott som alla väggar i källaren är fuktskadade.

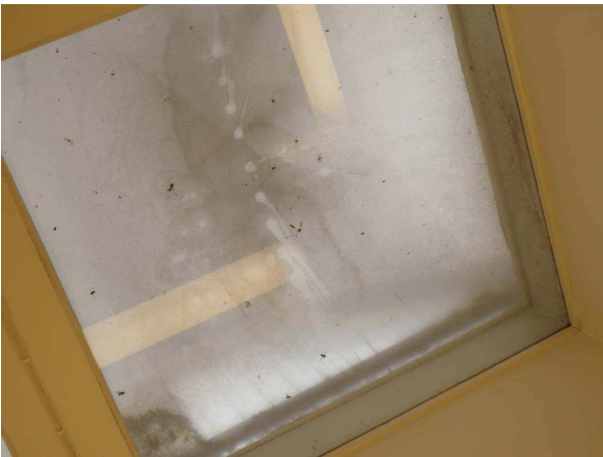
Bild 24
F4 Övrebjälklagsutrustning, Takfönster
Takfönsterkupolerna släpper in fukt. Bör åtgärdas.

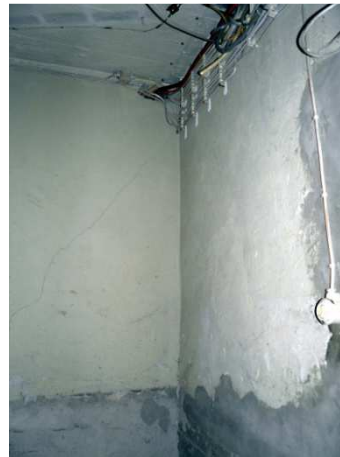
Bild 27
F6 Utrymmens ytstrukturer, Väggar källare
Man ser tydligt var vatten nivån har varit i väggarna

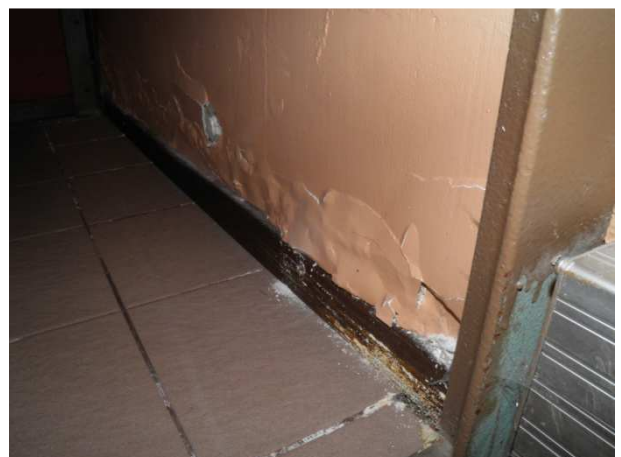
Bild 28
F6 Utrymmens ytstrukturer, Golv och vägg källare
Både golv och väggar i skolningsutrymmet är fuktskadade.

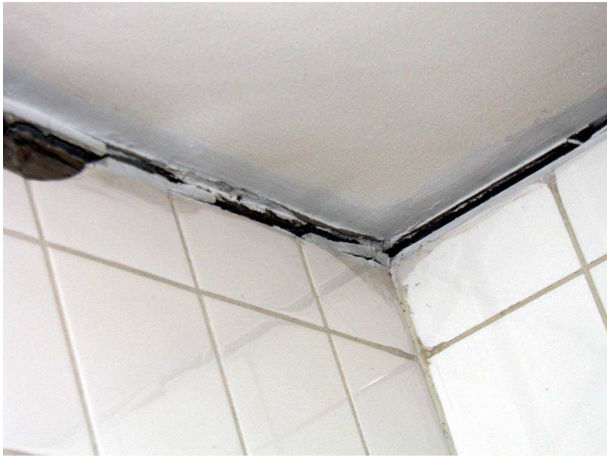
Bild 29
F6 Utrymmens ytstrukturer, Vägg omklädningsrum
Kaklet har spruckit löst i källarens omklädningsrum.

- Omklädningsrummet i källaren bör repareras i samband med fuktsaneringen av hela källaren. (Bild 29)

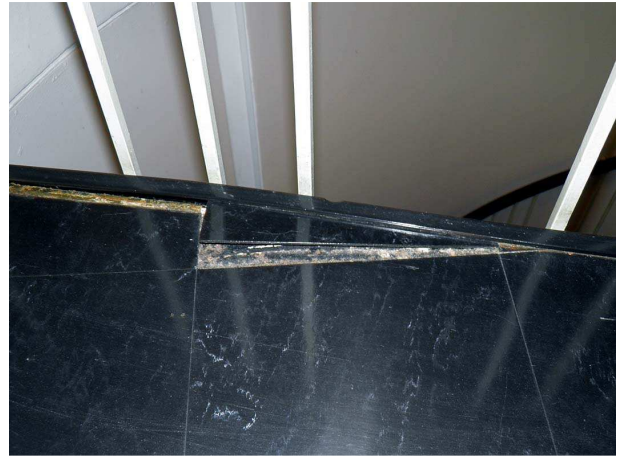
Bild 32
F6 Utrymmens ytstrukturer, Golv vån 2
En del golvplattor har lossnat i trappuppgången.

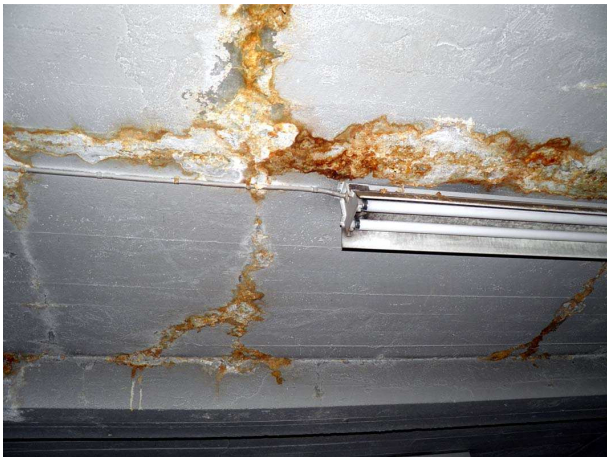
Det är endast beläggningen ovanpå parkeringshallen som är fuktskadad. På insidan av taket har betong prover tagits, dessa visar inte på någon karbonatisering (se bilagakarbonatiseringsrapporter), men ur betongen har kalkavlagringar pressats ut vilket tyder på att betongen har varit fuktig.

Bild 30
F6 Utrymmens ytstrukturer, Tak bilhall
Här är insidan av bilhallstaket. Man ser tydligt att taket är fuktskadat. Här är ett av ställena jag rekommenderar hållfasthets prov tas på)

- Fuktsanera källaren. (Bild 30)

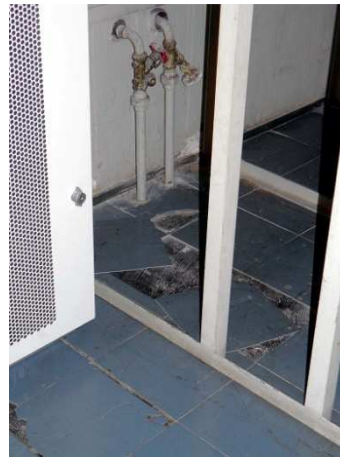
Bild 33
F6 Utrymmens ytstrukturer, Golv källare
Golvplattorna i källaren har lossnat på en del ställen, limmet innehåller sannolikt asbest.

- Abestkartläggning bör göras.
- Asbestsanering i samband med fuktsanering.
- I samband med fuktsaneringen bör golven i källaren förnyas. (Bild 31,33,34)
- Nytt golv i trappuppgångarna. (Bild 32)

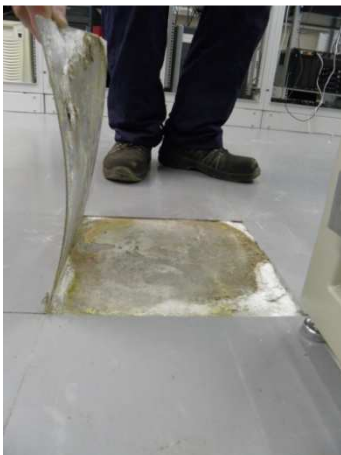
Bild 31
F6 Utrymmens ytstrukturer, Golv serverhotell
Golvplattorna har lossnat pga. fukt.

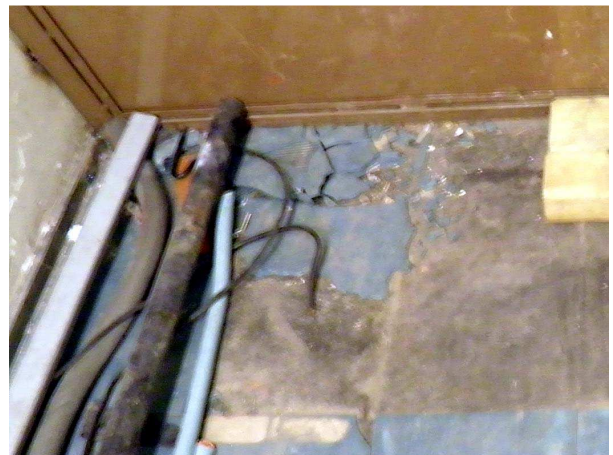
Bild 34
F6 Utrymmens ytstrukturer, Golv källare
I källaren har golvplattorna lossnat på flera ställen.

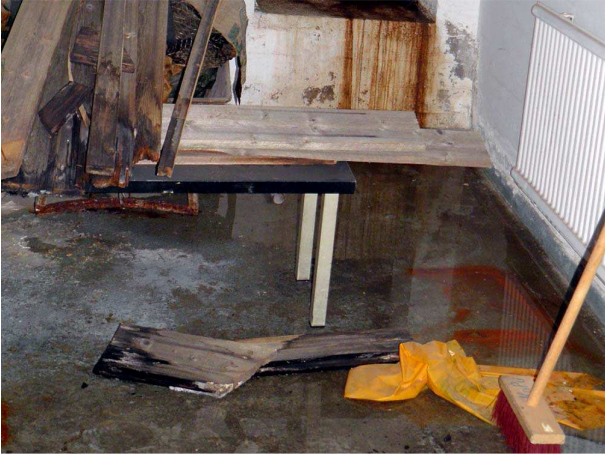
Bild 35
F6 Utrymmens ytstrukturer, Golv källare
Under vinterhalvåret samlas vatten i källaren.

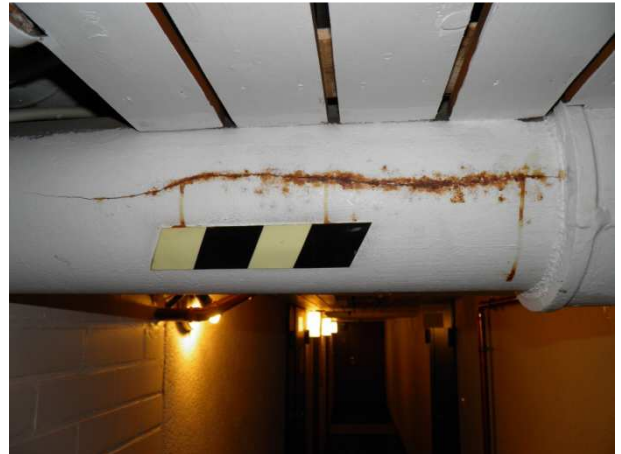
Bild 39
G2 Vatten och avlopp, regnvattenrör
Ett av regnvattenrören som går igenom källaren har spruckit och bör snarast bytas ut eller tätas.

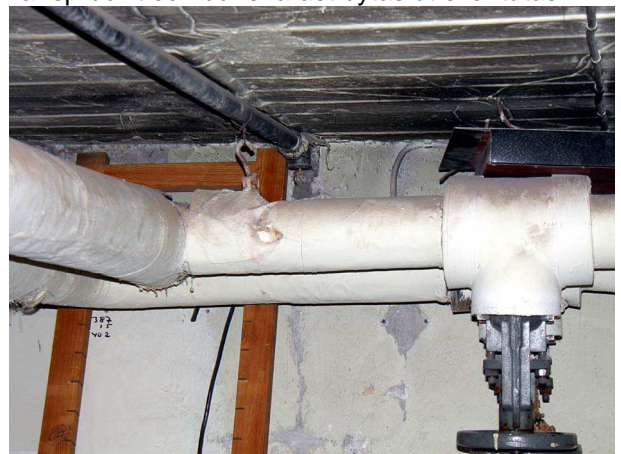
Bild 40
G2 Vatten och avlopp, källare.
I källaren finns asbestbeklädda rör som bör saneras.

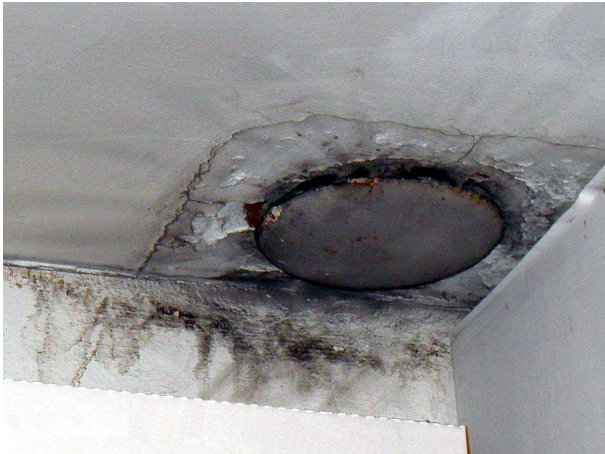
Bild 41
G3 Ventilations system, Gamla ventilationen
Den gamla ventilationen är mycket smutsig och bör rengöras.

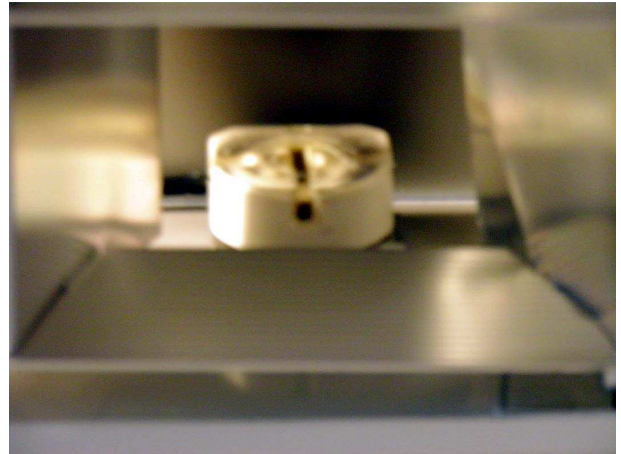
Bild 44
H5 Belysning
Lamparmaturerna på andra våningen är söndriga och bör bytas.

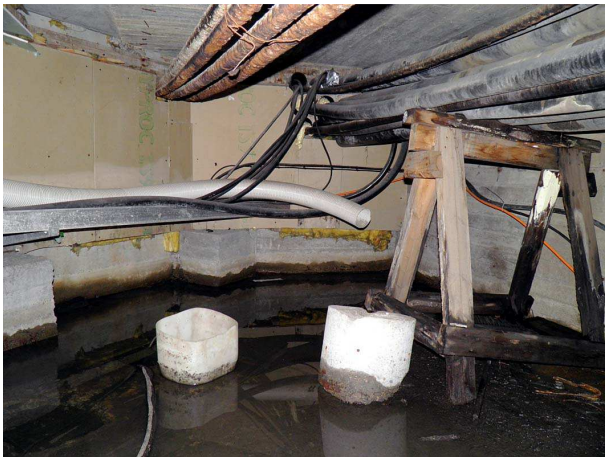
Bild 42
H3 Kabelvägar, kabelhyllor källare
I kabelkällaren finns många kablar som inte är placerade på ändamålsenliga hyllor. Bör åtgärdas.

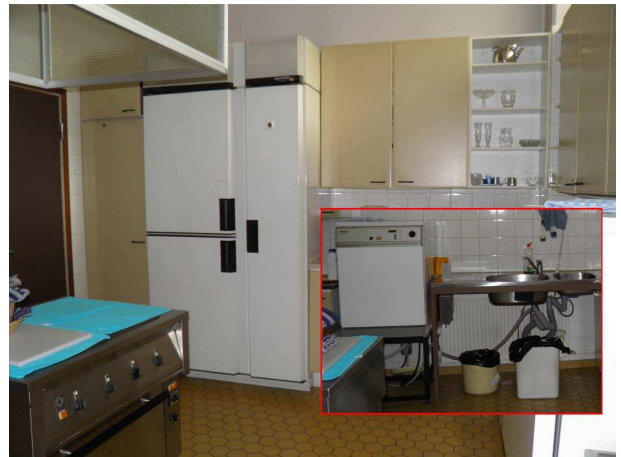
Bild 45
H6 Utrustning för storkök
Utrustningen i köket är gammal och man bör snart byta ut disk och kyl.

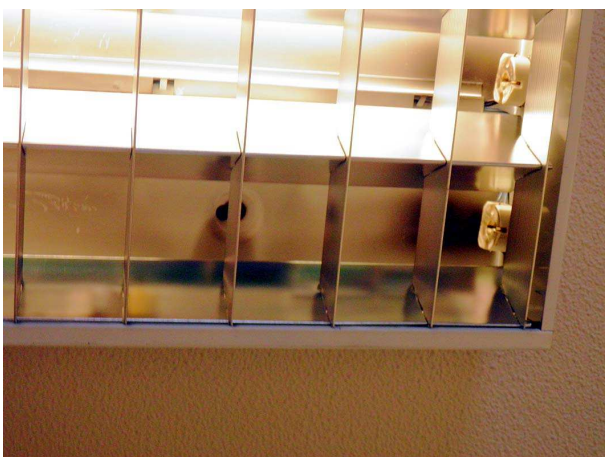
Bild 43
H5 Belysning
Lamparmaturerna på andra våningen är söndriga och bör bytas.

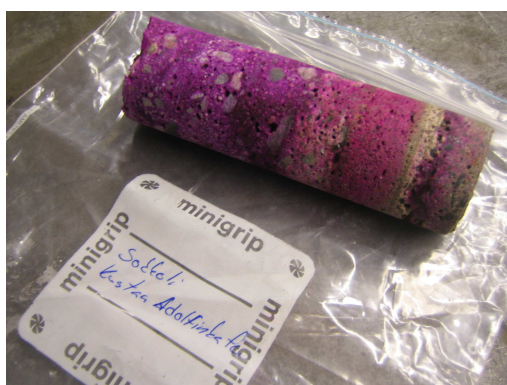
Parkeringshallens innertak

Resultatet av karboniseringsprovet visar inte på någon stor karbonatisering. Karboniseringsdjupet sträcker sig inte till armeringsdjup vilket betyder att det inte är risk för armeringskorrosion. Man har även lagt ny rappning på sockeln vilket skyddar betongen och armeringen från vidare korrosion.

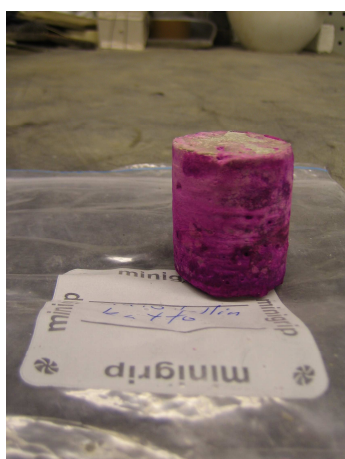
Stödmur

Provet föll sönder genast när det togs. De provbitar som sprutades med fenolftaleinlösning färgades alla starkt rosa-lila, i normala fall skulle det tolkas som att betongen inte har karbonatiserats. I det här fallet skulle jag dock inte anta att betongen är okarbonatiserad ty fuktvandring genom betongen har inträffat vilket medför risken att vattnet har burit med sig alkalier till betongytan, alkalierna höjer på betongens pH-värde. Fenolftaleinen reagerar på pH-värden högre än 9,2 vilket gör att betong utsatt för alkalier inte kan karbonatiserings testas på detta sätt.

Betongen har vittrat vilket kan ske pga. flera orsaker t.ex. kloridangrepp, nötning av is eller vatten eller pga. frostsprängning. I.o.m. att stödmuren har varit utsatt av vatten skulle jag i detta fall anta frostsprängning.
