Hyrnsalmen Iston koulukeskuksen rakennustekninen kuntoarvio

Insinööri
Kajaanin ammattikorkeakoulu
Tekniikan ja liikenteen ala
Rakennustekniikka
Kevät 2012

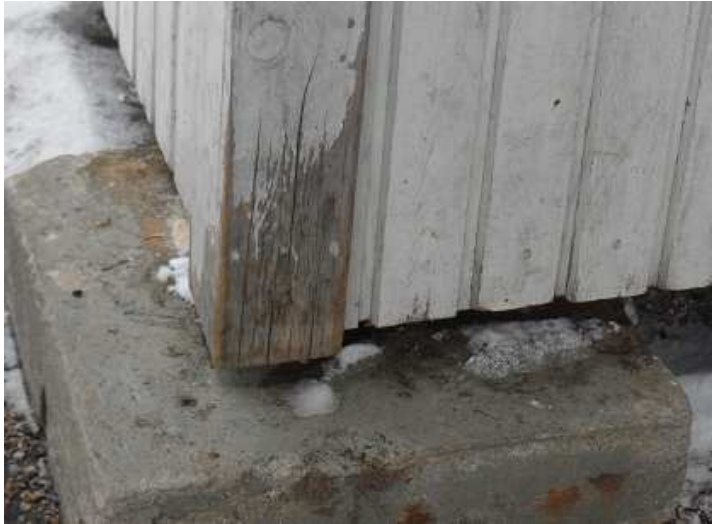
Iston koulun jätekatos on yhteinen muiden kiinteistöllä olevien rakennuksien kanssa. Alueella on kaksi jätekatosta, joista toinen on tarkoitettu vuokra-asuntojen asukkaille ja toinen koulun käyttöön. Kiinteistön jätesuojat ovat rakenteellisesti hyvässä kunnossa, mutta korjausmaalauksen tarpeessa (kuva 1). Koulun yhteydessä oleva purusiilo on sijoitettu erillisen paneeliverhotun puurakenteisen rakennelman sisälle, jonka maalipinta on vaurioitunut (kuva 2).

Kuva 2. Purusiilorakennelman ulkonurkka

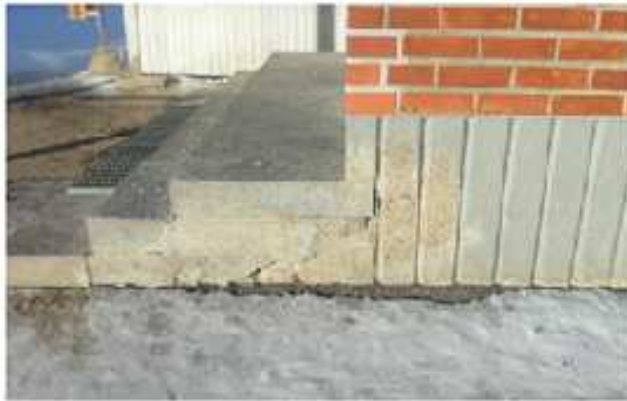
ohjautuvat rakennuksen päin. Lumipeitteen vuoksi perusmuuria ei voitu tarkistaa kaikilta osin. Perusmuurissa ei ollut havaittavissa halkeamia muutoin, kuin pääovien portaiden läheisyydessä (kuva 3). Perusmuurissa olevan halkeaman ja pinnoitteen voi korjata muiden toimenpiteiden yhteydessä. Halkea aiheutuu mahdollisesti siitä, ettei portaiden kohdalla routaeritys ole riittävä. Todennäköisesti perustusten routaeristystä on parannettu vuonna 1993 suoritettuna peruskorjauksen yhteydessä.

Kuva 3. Iston koulun pääoven edusta

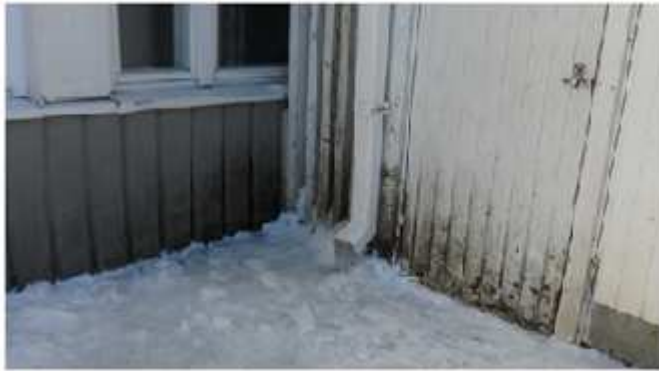
Perusmuurin maalipinta on hyvässä kunnossa siltä osin kuin lumipeitteen vuoksi voitiin arvioida. Paikoitellen sadevesi on liannut ja kosteusrasittanut perusmuuria sekä muita rakennosia (kuva 4).

Kuva 4. Purusiilon ja seinän yhtymäkohta

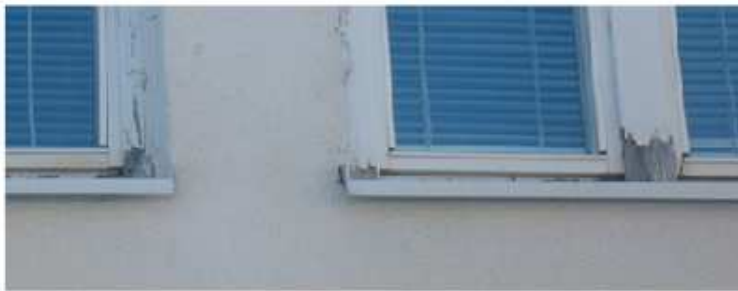
Rakennuksessa on puiset 3-kerros ikkunat, joihin ulommainen kerros on lisätty myöhemmin. Ikkunanpielilaudoitus on huonokuntoinen (kuva 5). Paikoin ikkunapellitykset ovat huonossa kunnossa. Paikoitellen ikkunoiden lasituslistat ovat irronneet (kuva 6). Tuuletusikkunoiden toimivuus on huono ja tiivisteet vuotavat. Tuuletus ikkunan kautta sisätiloihin on tullut vettä ja mahdollisesti puutteellinen tiivistys aiheuttaa sen, että sisäilmankosteus tiivistyy ikkunan alapuolelle ja vaikuttaa pinnoitteeseen sekä rappaukseen (kuva 7).

Kuva 5. Ikkunanpielilaudoitus

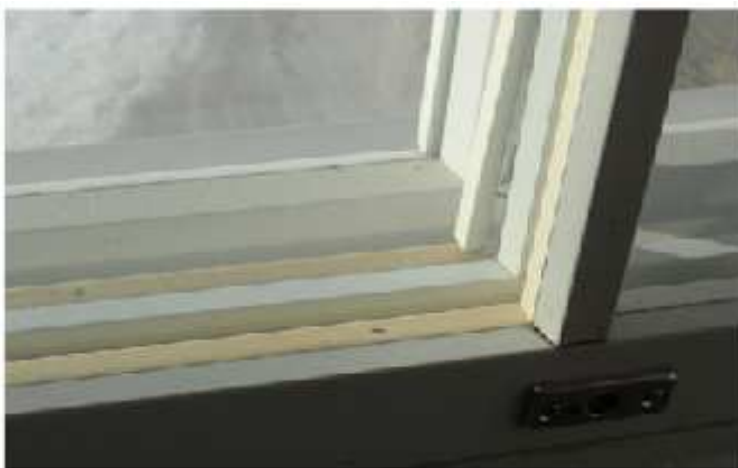
Kuva 6. Lasituslista irti

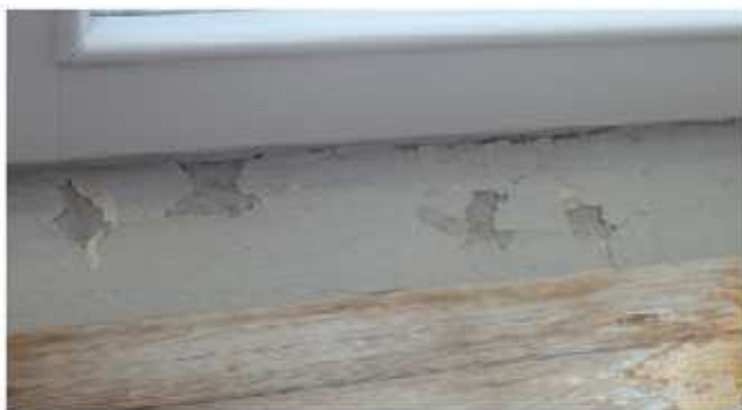
Kuva 7. Tuuletusikkunan alapuolinen seinä

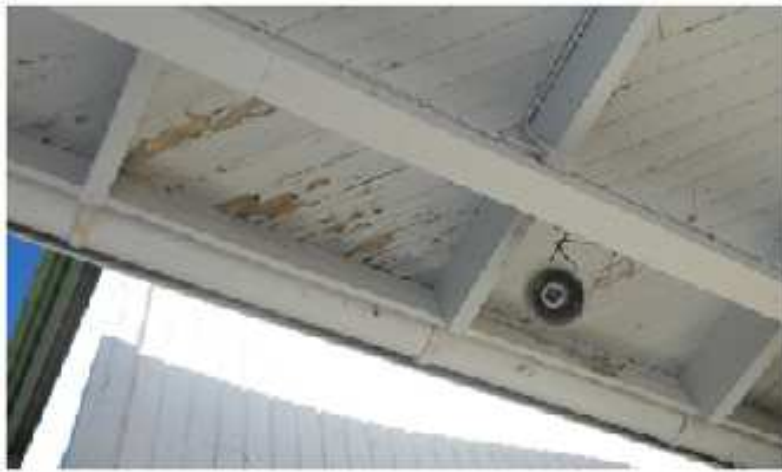
Katolle menevät tikkaat on hyväkuntoiset. Iston koulun pääoven edustalla oleva katoksen maalipinnat ovat rapistuneet. (kuva 8). Katosta kannattelevat puupilarit ovat osin huonokuntoisia.

Kuva 8. Pääovien edustalla olevan katoksen alapuoli

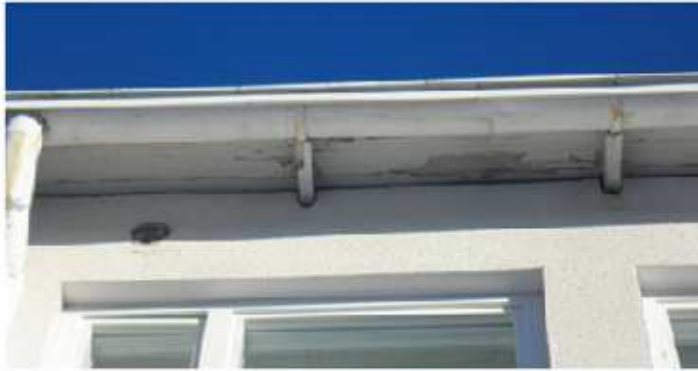
Räystäskourut on uusittu vuonna 1993 julkisivun peruskorjauksen yhteydessä. Räystäskourut ovat hyväkuntoiset, mutta paikoin kourun kannattimet ovat ruostuneet (kuva 8).

Kuva 9. Räystäät ja räystäskourut

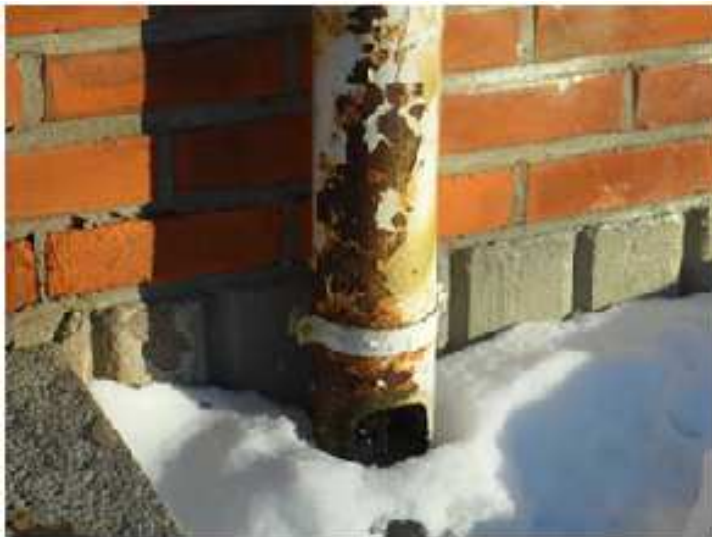
Syöksytorvet ja niiden kiinnitykset ovat silmämääräisen arvion mukaan kunnossa. Syöksytorvet ovat alaosasta huonokuntoiset. Syöksytorven rautaiset järeämmät alaosat on lisätty myöhemmin, koska syöksytorviin on kohdistunut ilkeävalta. Syöksytorvien alaosat ovat pääsääntöisesti ruostuneet pahoin (kuva 10).

Kuva 10. Syöksytorven alaosa

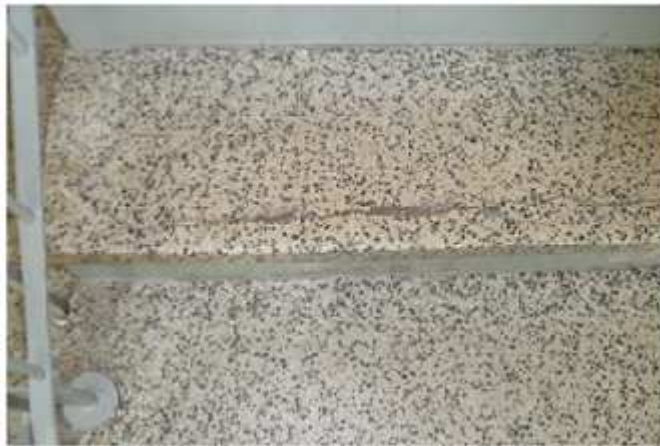
Porrashuoneiden seinäpinnat on maalattua lasikuitutapettia. Katossa on vanhat akustiikkalevyt, jotka on aiheellista poistaa. Portaissa on metalliset kaiteet, joiden kiinnitys on hyvä. Paikoitellen kaiteet ovat uuden maalin tarpeessa. Askelmat on tehty mosaiikkibetonista. Mosaiikkibetoniset askelmat ovat erittäin kestäviä ja niiden käyttöikä on pitkä. Paikoitellen varsinkin pääsisäänkäynniltä toiseen kerrokseen johtavat askelmat ovat rapistuneet (kuva 11).

Kuva 11. Porrasaskelmat pääsisäänkäynniltä toiseen kerrokseen

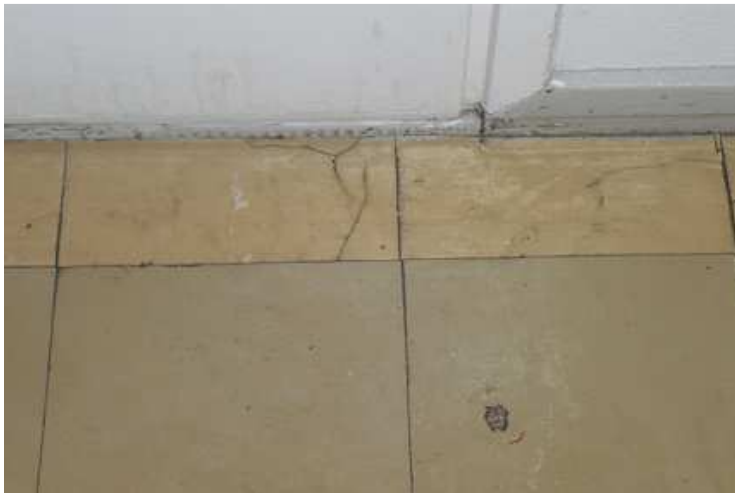
(1)Käytävän lattiapinta on hyvin kulunut (kuva 14). Seinissä on lasikuitutapetti ja maali, pinnat ovat paikoin vaurioituneet ja niissä on kolhuja etenkin seinäpintojen alaosissa. Katossa olevat akustiikkalevyt ovat kuluneet ja niiden ulkopinnat ovat vaurioituneet. Katossa on molemmilla sivuilla poistoilmaverkoston kotelointi, joka vaikuttaa käytävän ulkoasuun (kuva 15). Käytävän ja luokkien väliset sisäovet ovat vanhoja, lukot on vaihdettu jossain vaiheessa.

Kuva 14. Käytävän lattiapinnoite

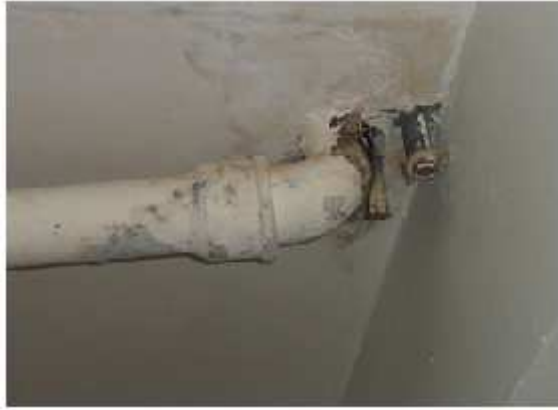
Kiinteistö on liitetty kunnan vesi- ja viemäriverkostoihin. Sisäpuoliset vesijohdot on pääosin
uusittu 1970 luvulla ja ne ovat pinta-asenteisia. Alkuperäiset käyttövesiputket oli sijoitettu
samoihin läpivienteihin viemäriputkien kanssa (kuva 20). Lämminvesiputket ovat kuparia ja
1970 luvulla vaihdetut kylmävesiputket ovat kuumasinkittyjä teräsputkia. Sinkittyjen putkien
kunnossapitajakso on noin 30 vuotta ja kupariputkien 30 – 50 vuotta. Lämmin käyttövesi
kehitetään kaukolämmön siirtimen välityksellä. Rakennuksen vesijohtoverkosto on pääosin
teknisen käyttöiän päässä. Putkistossa on esiintynyt pistemäisiä vuotokohtia, jotka on korjat-
tu paikallisesti. Putkistossa ei havaittu vuotoja tarkastuksen yhteydessä. Vesijohtoverkoston
sulku- ja säätöventtiileistä osa on uudempia ja osa vanhempia.

Kuva 20. Käyttövesiputkiston entinen läpivienti

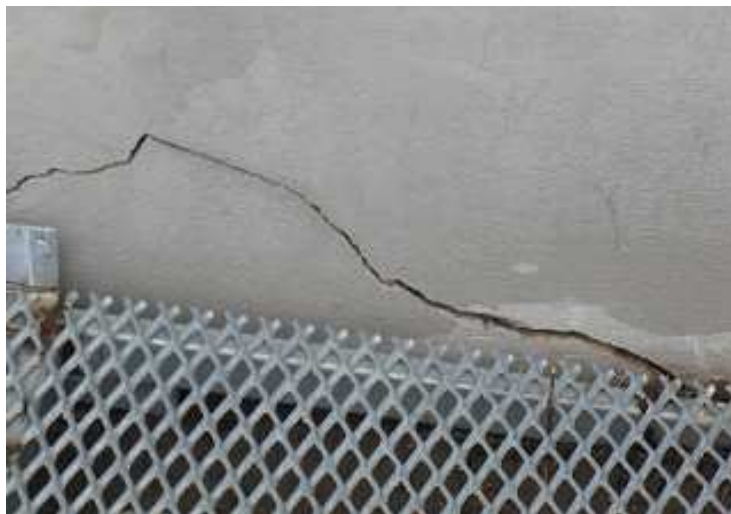
Perustusten anturat on todennäköisesti valettu betonista. Perusmuurin maansisäisten osien eli kellarin seinien ulkopinta on valettu betonista (300 mm) ja sisäpuoli on muurattu mahdollisesti betonitiilistä (300 mm). Perusmuurin maapinnan yläpuolisiin osiin on kerroksien väliin jätetty ilmatila (80 mm), joka on täytetty hiilimurskeella. Tuolloin ulkopinta on tehty muuraamalla. Tarkkoja rakennekuvia ei ollut käytettävissä. Lumipeitteen vuoksi perusmuuria ei voitu tarkistaa kaikilta osin. Perusmuurissa oli havaittavissa erisuuruisia halkeamia (kuva 1 ja kuva 2). Perusmuurissa olevat halkeamien muutoksia olisi aiheellista tarkkailla. Tässä vaiheessa on vaikea varmuudella sanoa, mistä halkeilu aiheutuu. Yhtenä vaihtoehtona on maaperän painuminen tai rakenteen ulkopuolinen kosteusrasitus.

Kuva 1. Perusmuurissa oleva halkeama

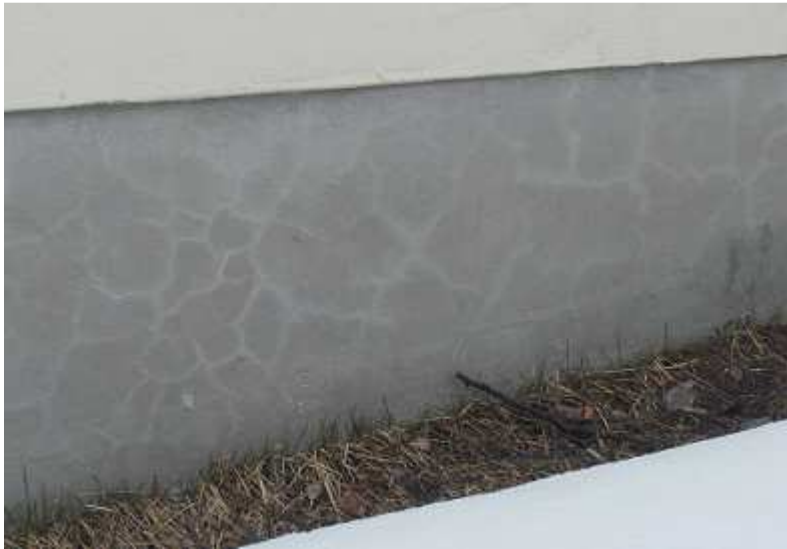
Kuva 2. Perusmuurissa olevia pieniä halkeamia

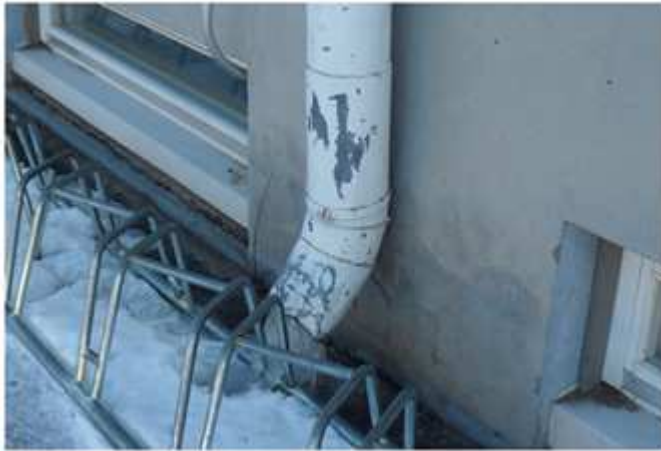
Massiivitiili ja betoni-kevytbetoni ulkoseinärakenteet eivät ole herkkiä vaurioille. Vaurioita niihin aiheuttavat lähinnä suuret paikalliset rasitukset kuten ränni- ja syöksytorvivuodot ja vuodot räystäältä. Kohteessa ei ole kattosadevesien poistojärjestelmää, joka aiheuttaa sen, että syöksytorvien kautta tulevat sadevedet imeytyvät osin perusmuurin viereen (kuva 3). Ra-

kennuksen edusta on kokonaan asvaltoitu, joka myös osin viettää rakennukseen päin lisäten perustuksien kosteusrasitusta.

Kuva 3. Pihan puoleisen syöksytorven alaosa

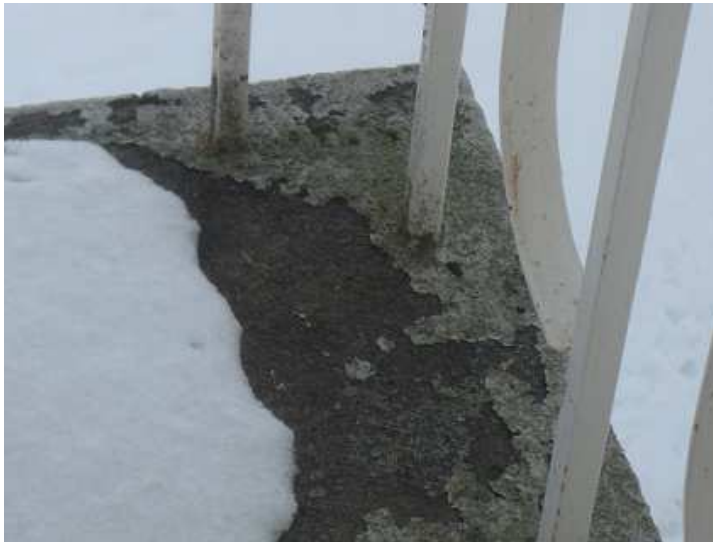
Pääsisäänkäynnin yläpuolella olevan lipan alapuolinen pinta on huonokuntoinen. Toisen parvekkeen alapinnasta on maali rapissut pois. Parvekkeiden kaiteet ovat ruostuneet ja parvekelaatan pinnoite on vaurioitunut (kuva 4) . Rakennuksessa oleva lippa tiputtaa vedet suoraan parvekkeen kaiteeseen, josta vesi pärskyy seinän rappauspinnalle.

Kuva 4. Parvekelaatan pintavauriot ja kaiteiden kiinnityksen ruostuminen

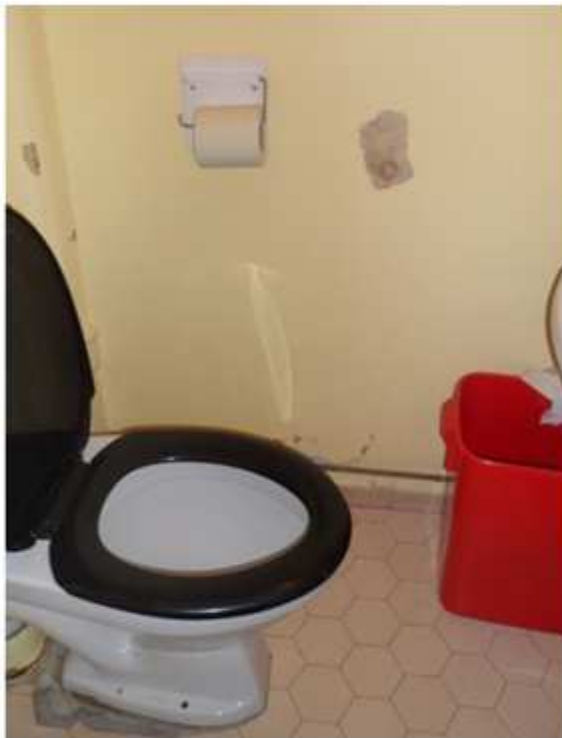
(2) Opinto-ohjaajan huoneen lattia-, seinä- ja kattopinnat ovat uusimisen tarpeessa. Keittiötilan kalusteet ovat välttävässä kunnossa. Wc kalusteet ovat vanhat, mutta toimivat. Tilan seinä- ja lattiapinnat ovat huonokuntoiset (kuva 11).

Kuva 11. Toisen kerroksen vessatila

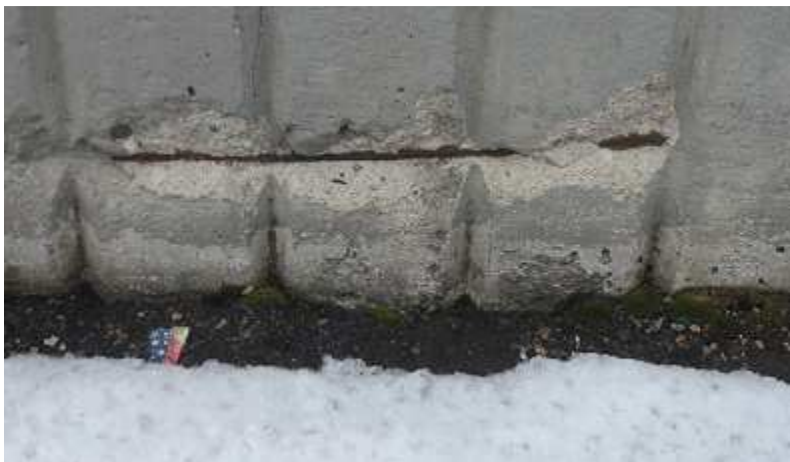
Kuva 1. Perusmuurissa oleva vauriokohta

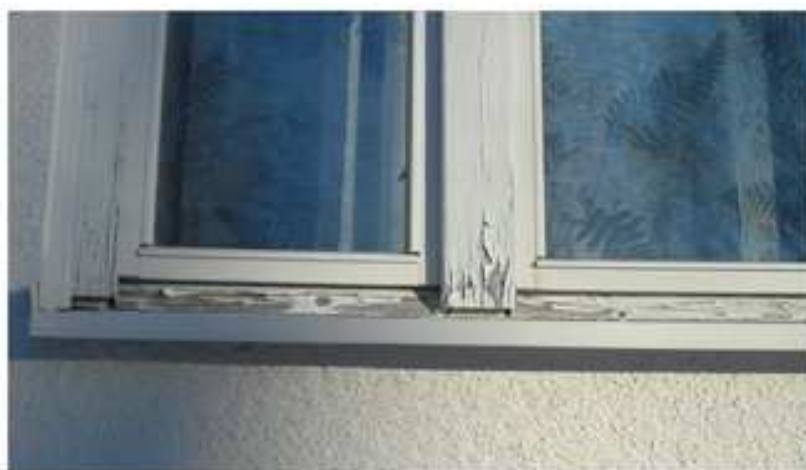
Kuva 2. Huonokuntoiset ikkunoiden puuosat

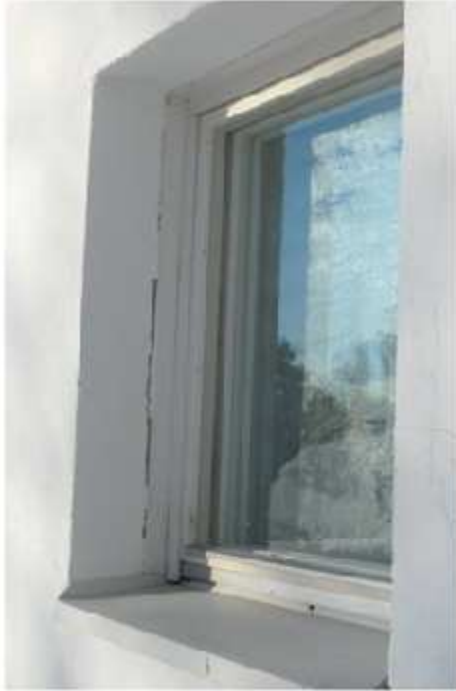
Kuva 1. Halkeama ikkunan ja seinän liittymäkohdassa

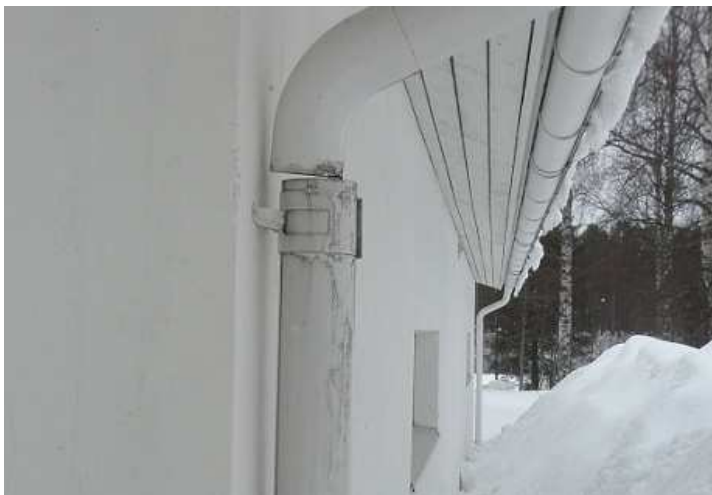
Kuva 3. Syöksytorven liitos on irronnut

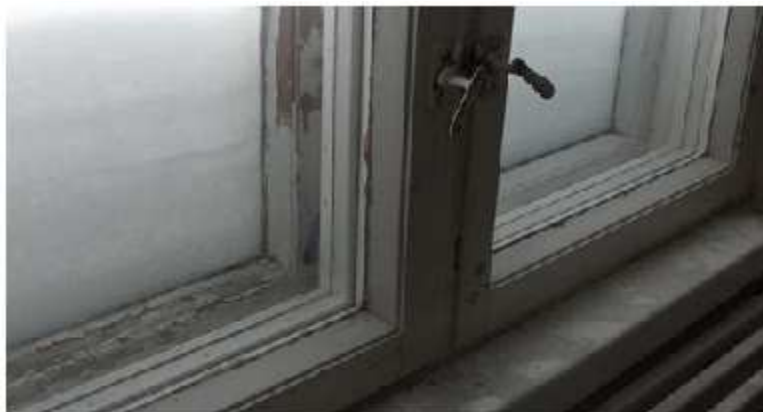
Rakennuksessa on alkuperäiset puiset ikkunat, joiden kunto on heikko (kuva 3).

Kuva 3. Puiikkunat

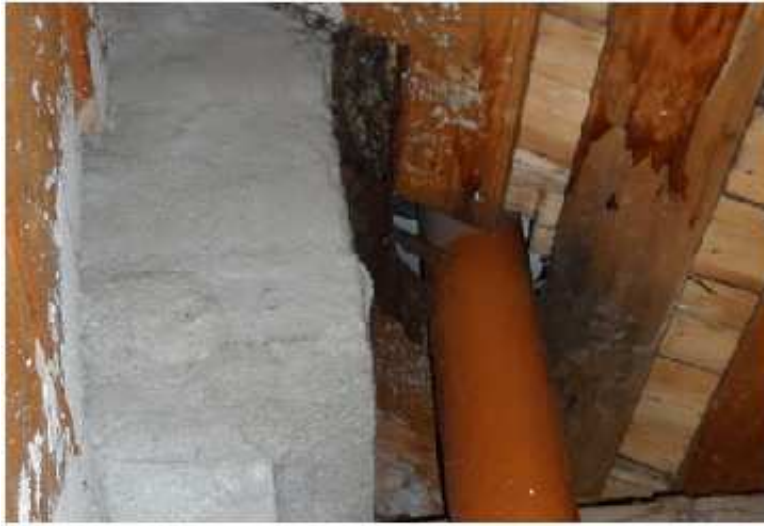
Kuva 4. Kattorakenteiden kostumien

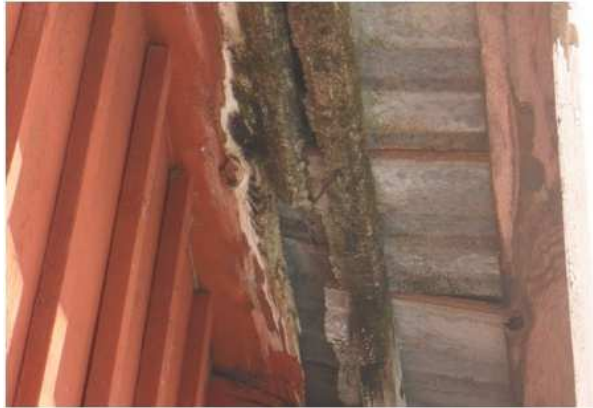
Kuva 1. Saunan räystääs kuistin kohdalla
