**Asunto Oy Pesäpuisto 1:n kuntotutkimus ja
perusparannussuunnitelma**

Opinnäytetyö

Kevät 2012

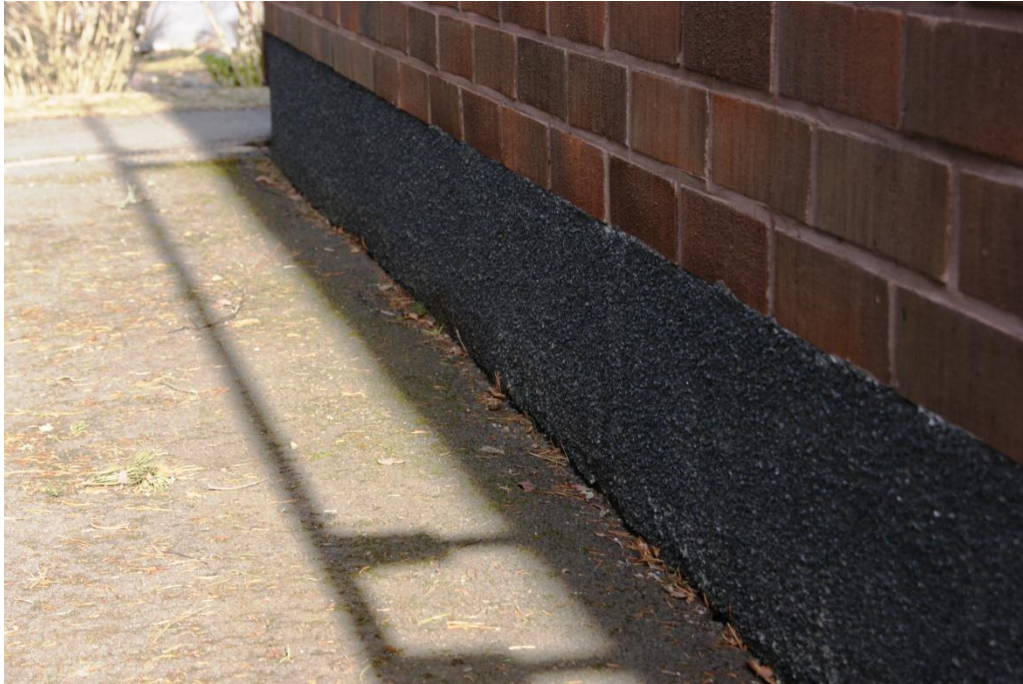
Kuvio 5. Asfaltin ja sokkelin liitoksessa on rakoa, josta vesi voi päästä valumaan ja imeytymään perusmuuriin.

Piirustuksien mukaan perusmuurin ulkopuolella ei ole minkäänlaisia routaeristeitä, mahdollinen kosteussulku on voitu toteuttaa bitumikermillä perusmuurin ulkopintaan, mutta oletettavasti näin ei ole.

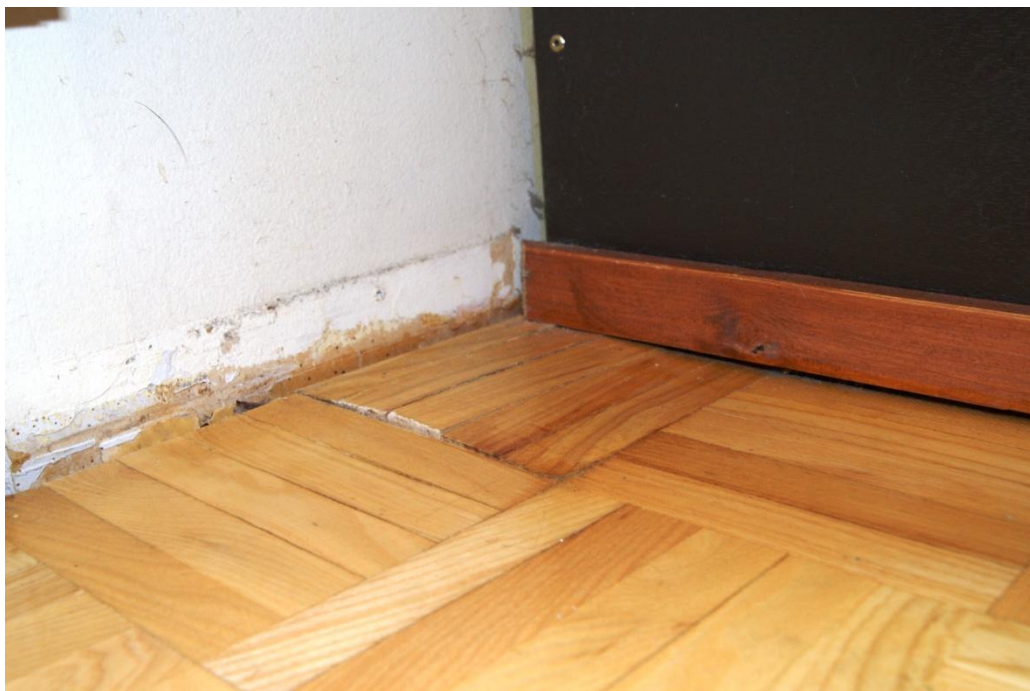
Endoskoopitähystyksessä tutkittiin lattiakoolauksien kuntoa ulkoseinien reuna-alueilla. Irrotin jalkalistan, jonka takaa paljastui seinän ja lattian välinen rako. Rako ei ollut riittävän suuri endoskoopin linssipäälle, joten jouduin poraamaan 12 mm reiän lattiarungon ja seinäkipsilevyjen väliin. Reiästä pääsin tähystämään lattiakoolauksien kuntoa. Koolaukset olivat muuten terveellisen näköiset paitsi rakennuksen eteläpäädyssä. Eteläpäädyn yksiössä tein reiän keittiön ulkoseinälle, koska tuossa kohdassa parketti oli paisunut. Tähystyksessä havaitsin, että lattiakoolaukset olivat tummuneet, mutta eivät lahonneet. Tämä viittaa siihen, että lattia on päässyt kostumaan ja kuivamaan. Alajuoksu oli samassa seinän kohdassa tummunut. Todennäköisesti ulkopuolelta tullut kosteus on kastellut seinän runkoraakennetta ja samalla lattiakoolauksia. Ulkoseinärungon alajuoksu ja lattiakoolaus lähtee samasta tasosta. Paisuneen parkettilaatan vieressä sijaitsee lämminvesivaraaja, joten poissuljettua ei ole sekään, että vanha varaaja on vuotanut ja päässyt kastelemaan rakenteita.

Kuvio 6. Huoneisto 1:n paisunut keittiön parketti.

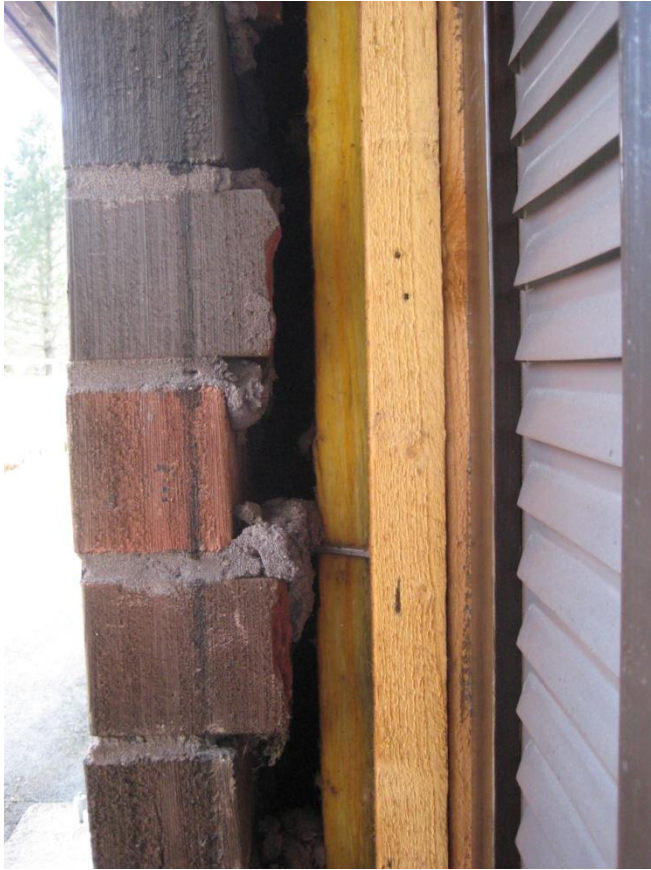
Pesäpuistossa ilmarako löytyy ja se on suurempi kuin mitä nykyvaatimuksissa vaaditaan. Silti tuuletus ei välttämättä toimi parhaalla mahdollisella tavalla, koska alimman tiilikerroksen kaikki pystysaumamat on muurattu täyteen. Lisäksi ilmaraossa näkyi jonkin verran muurauslaastipurseita, jotka ovat syntyneet muuraustyön yhteydessä. Tämän vuoksi seinärakenteen tuulettuminen ei ole kovin tehokas, koska ilma ei pääse kunnolla liikkumaan. Rakennustöiden yleisissä laatuvaatimuksissa kehoitetaan julkisivumuurirakenteen tuuletuksen varmistamiseksi jättämään ensimmäisessä muurauskerroksessa sokkelin päällä joka kolmas pystysauma avoimeksi. Lisäksi ilman liikkuvuutta voi vielä tehostaa jättämällä toisessa muurauskerroksessa joka kuudes pystysauma avoimeksi. (Runko RYL 2010, 166.)

Kuvio 7. Ulkoseinän tuuletusrako, huomaa muurauslaastin purseet.

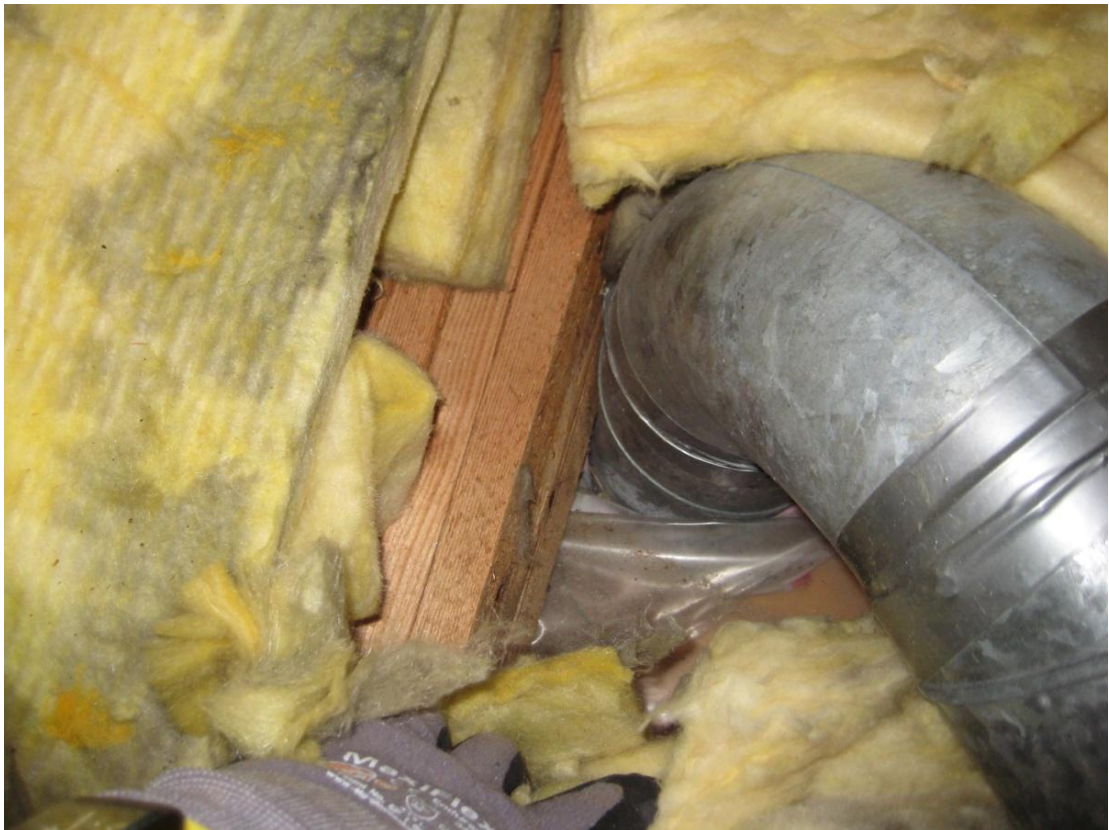
Kuvio 9. Teippaamaton poistoilmaputken läpivienti, huomaa tummunut mineraalivilla putken juuressa.

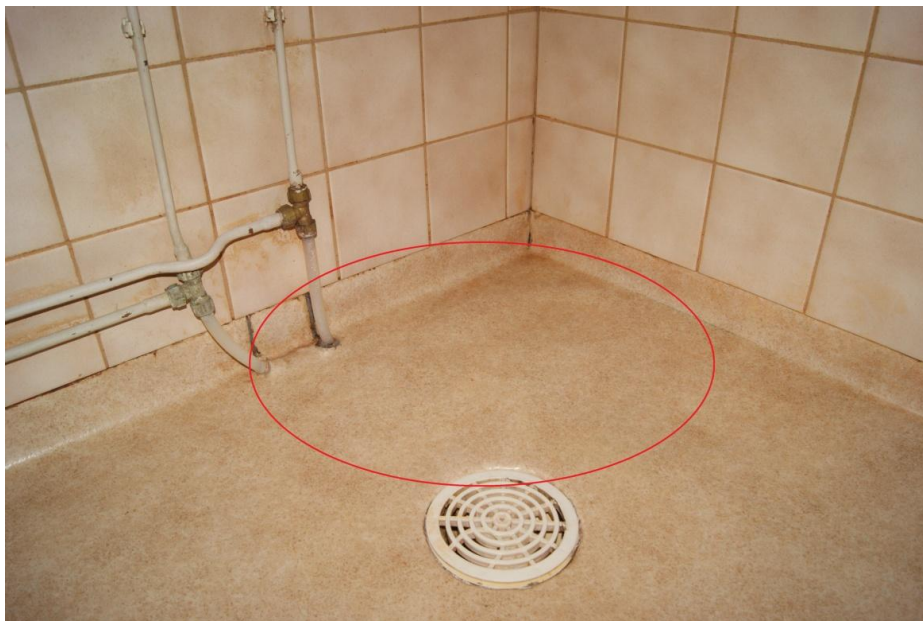
Lattiamatto on joskus uusittu vanhan maton päälle. Uusimatto on lähtenyt irti liimauksistaan suihkunurkassa ja ulkoseinällä, 200 mm x 400 mm alue. Kohdassa missä lattiamatto on irti, nousevat käyttövesiputket lattiasta. Pintakosteusmittari näytti suihkunurkan alueella arvoja 50–90, eli lievä kosteutta havaittavissa, varsinkin kohdassa jossa lattiamatto on irti. Lattiakaivon ympärillä kosteusarvot olivat 80–90. Muualla lattiassa arvot olivat 40–50, eli hyvin kuivaa. Saunan ovi-aukon oikeassa alakulmassa on silikonin irronnut lattianrajassa, uuden lattiamaton saumakohdassa.

Kuvio 10. Punaisen alueen sisällä matto on irti alustastaan.

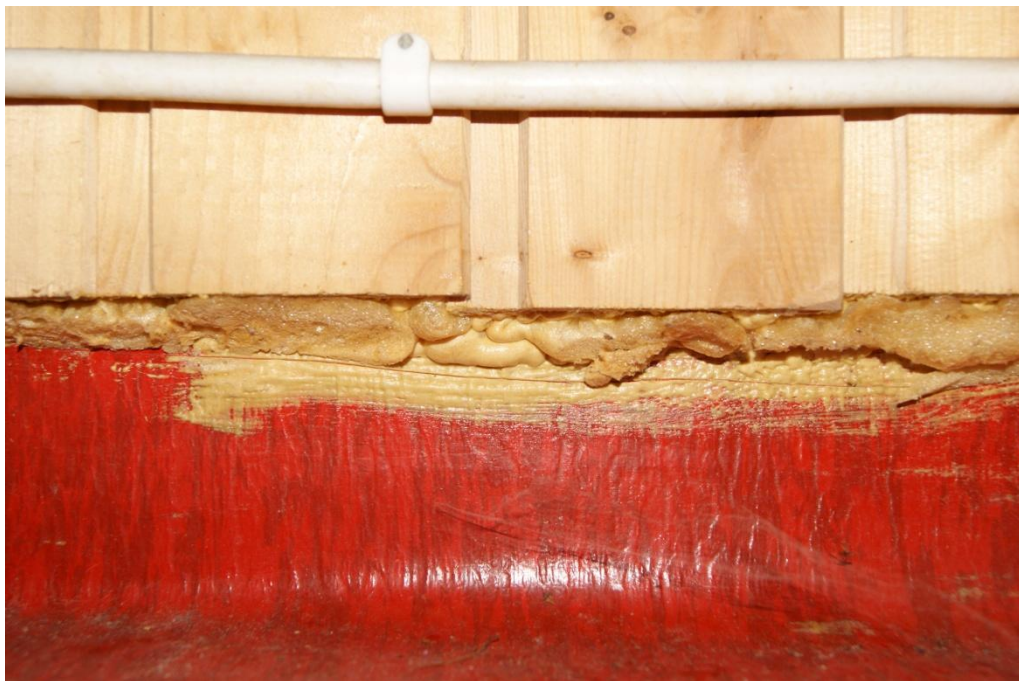
Kosteusarvot lattiassa olivat normaalit. Aistienvaraisessa tarkastelussa ja lämpökamerakuvauksessa totesin, että lattianrajassa saunapaneelien takaa puhalttaa pahasti kylmää ilmaa. Omistaja oli jo täyttänyt ulkoseinän paneelien tuuletusraon uretaanivaahdolla, mutta silti lämpökamera paljasti, että molemmissa ulkoseinän nurkissa on lämpövuotoja. Näin ollen voisi sanoa, että uretaanista on tällöin enemmän haittaa kuin hyötyä. Nyt kun paneelien ilmarako on pursutettu alhaalta uretaania täyteen, paneelien taakse kertyvä kosteus ei enää pääse vaaditulla tavalla haihtumaan ilmaraon kautta. Tällöin vaarana ovat seinäpaneelien kosteusvauriot ja kyseisessä tapauksessa, höyrynsulun puutteellisen asennuksen johdosta, kosteus voi päästä jopa ulkoseinärakenteen sisälle.

Kuvio 11. Uretaanivaaho paneelien tuuletusraossa.

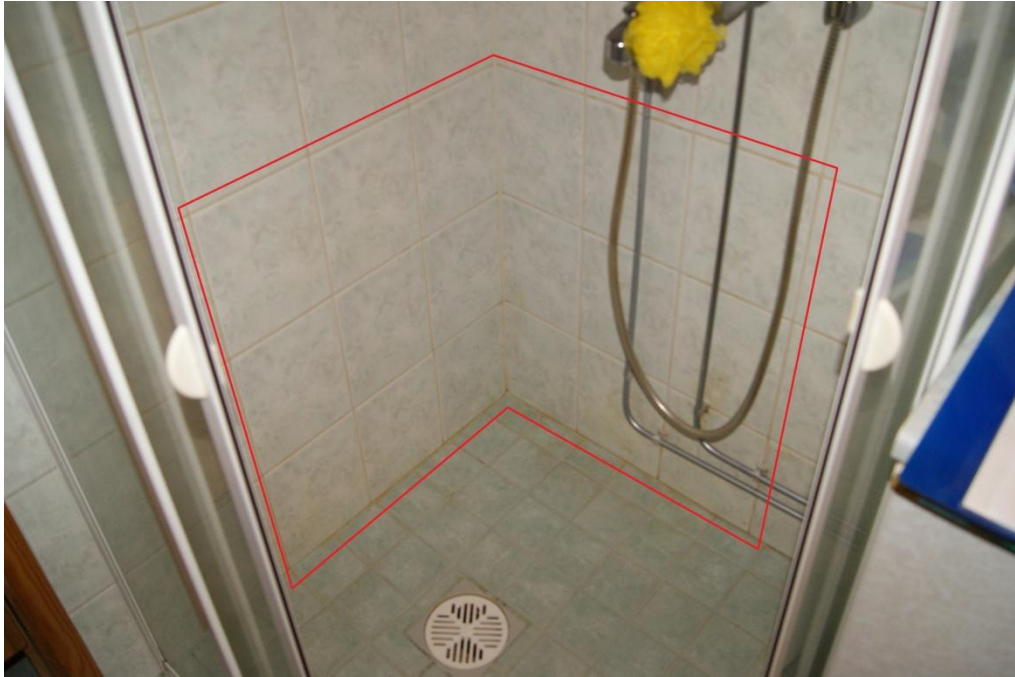
Suihkunurkassa saunan vastaisella väliseinällä, jossa on puurunko, saatiin mitattua 3x3 laatan kokoisella alueella kosteusarvot, jotka vaihtelivat välillä 90–120. Puurunkoisen seinän kosteanarvon raja käytettävässä mittarissa oli 80, eli seinässä oli selvää kosteutta. Samoin suihkunurkassa huoneistojen välisen seinän puolella, jossa seinämateriaalina oli harkko, paikannettiin 3x3 laatan kokoinen alue, jossa kosteusarvot olivat 90–120. Tälläkin alueella arvot olivat selvästi kostean puolella.

Kuvio 12. Punaisen alueen sisäpuolella on laatoissa kosteusarvot korkeat.

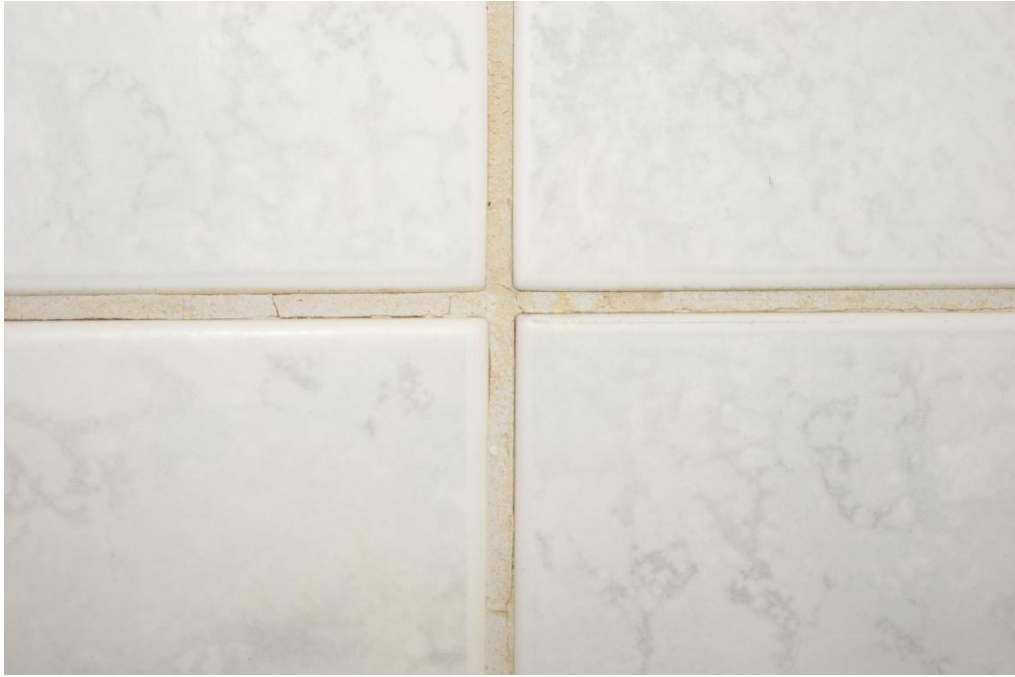
Kuvio 13. Laattojen saumojen halkeamat.

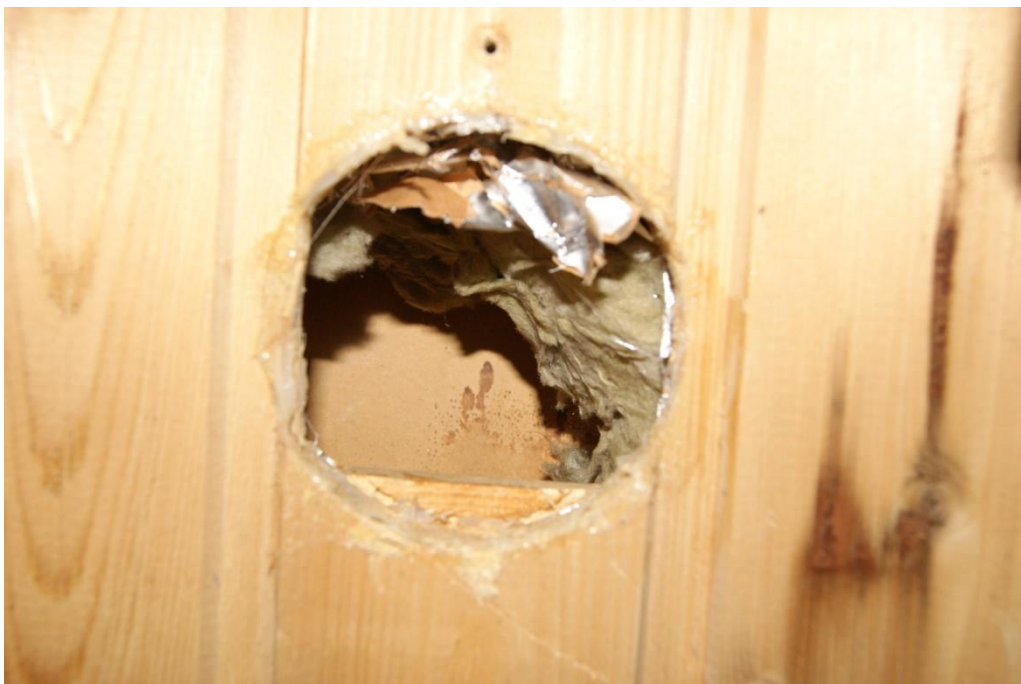
Raportissa oli myös maininta, että pesuhuoneen ja saunan väliseinään on tehty saunan puolelle paneeleihin reikä, josta on päästy tutkimaan pesuhuoneen puoleisen kipsilevyn tausta. Tällöin seinän levy ja puurunkorakenteet olivat kunnossa ja täysin kuivia. Aukaisin itse saman reiän auki ja mittasin kosteuden seinälevystä. Nyt reiästä mitattu kosteus oli 50 ja havaittavissa oli pieniä kosteusläikkiä seinässä, mutta levy ei ollut millään lailla turvoksissa tai hauraassa kunnossa kosteuden takia. Eli todennäköisesti kosteus on seinälevyn laattojen laattaliimassa.

Kuvio 14. Saunan paneelien kosteusmittausreikä.

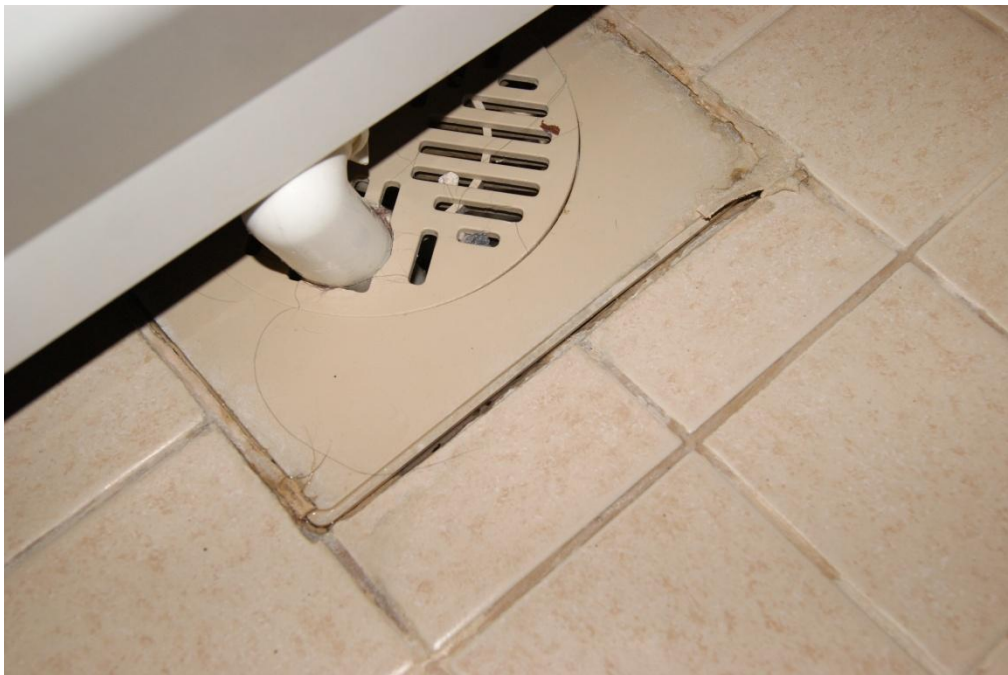
Lattiakaivon silikonit, ja koko kylpyhuoneen ja saunan lattianrajojen silikonit rakoilevat todella pahasti. Näkee selvästi, että silikonit ovat tulleet tiensä päähän ja vaativat uusimista. Muuten vaarana on, että kosteus pääsee raoista imeytymään seinä- ja lattiarakenteeseen. Allaskaapin ovien maali oli kupruillut ja ovimateriaali paisunut. Kaappi oli selvästi asennettu liian lähelle lattiapintaa, jolloinka se on saanut vesiroiskeita suihkussa käynnin yhteydessä, vaikka tilassa on suihkukaappi.

Kuvio 15. Lattiakaivojen silikonit rakoilevat ja ne ovat myös revenneet.

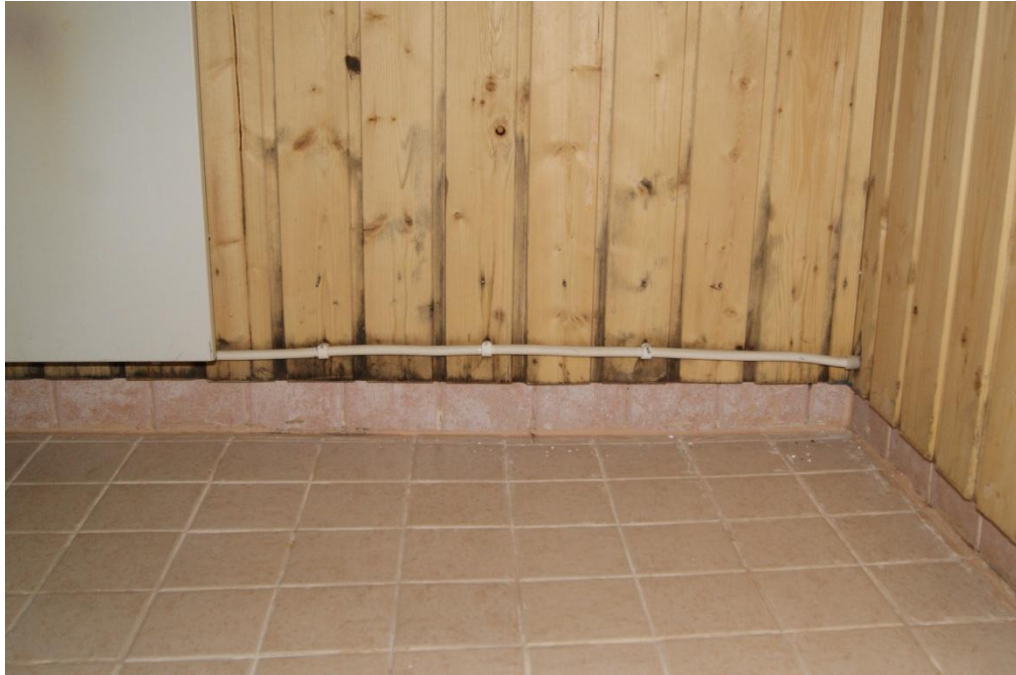
saunoissa ollut. Ihmettelin vain sitä, kun paneelien takana ei näkynyt tummia kosteusläikkiä ja seinävillat olivat terveen näköiset. Asukkaan mukaan sauna on pes-ty suihkun letkulla, joten mahdollista myös on, että kosteusläikät ovat tulleet pesu-vesien roiskeista. Tämä taas vaatisi sitä, että sauna pestäisiin todella usein ja pal-jolla vedellä.

Kuvio 16. Saunan tummuneet seinäpaneelit.

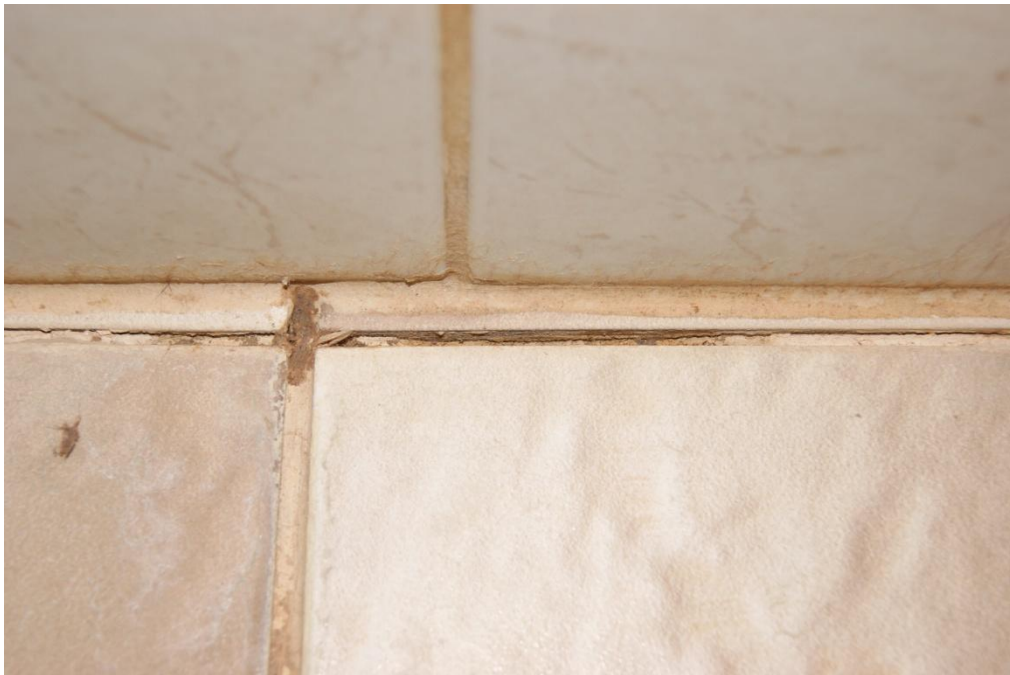
Koputtelin laattoja lattiassa ja suihkunurkkauksessa havaitsin 2x2 laatan alueen, joka on irti alustastaan. Näiden laattojen väleistä puuttuu lähes kokonaan saumalaasti. Suihkun lattiakaivossa silikonisaumat rakoilevat. Huoneiston väliseinän puolen lattianrajan silikonisaumassa on noin 10:n laatan pituudella rakoa. Samaisessa lattianrajassa viimeiset lattialaatat ovat niin kapeita, että ne ovat päässeet irti saneerauslaastista. Pystyin heiluttelemaan laattoja puukon kärjellä. Lattianrajassa on selvä riskikohta mistä kosteus voi päästä seinä- ja lattiarakenteeseen.

Kuvio 17. Lattianrajan kapeat laatat ovat irti pohjastaan ja saumoista on kulunut saumalaasti pois.

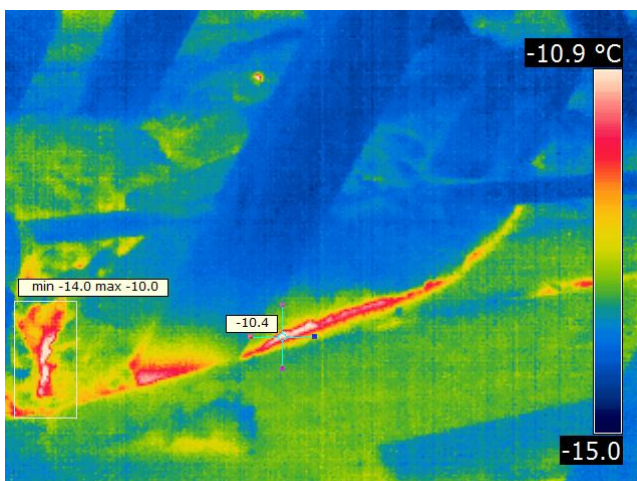
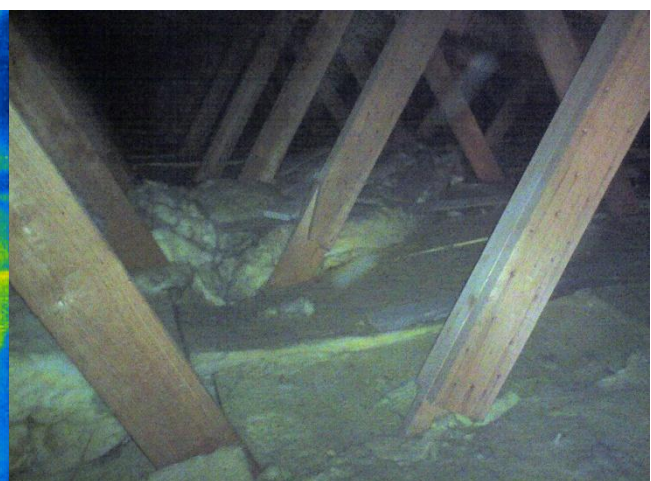
Kuvassa näkyy eristelevyjen saumakohdat, joissa on lämpövuotoja havaittavissa.

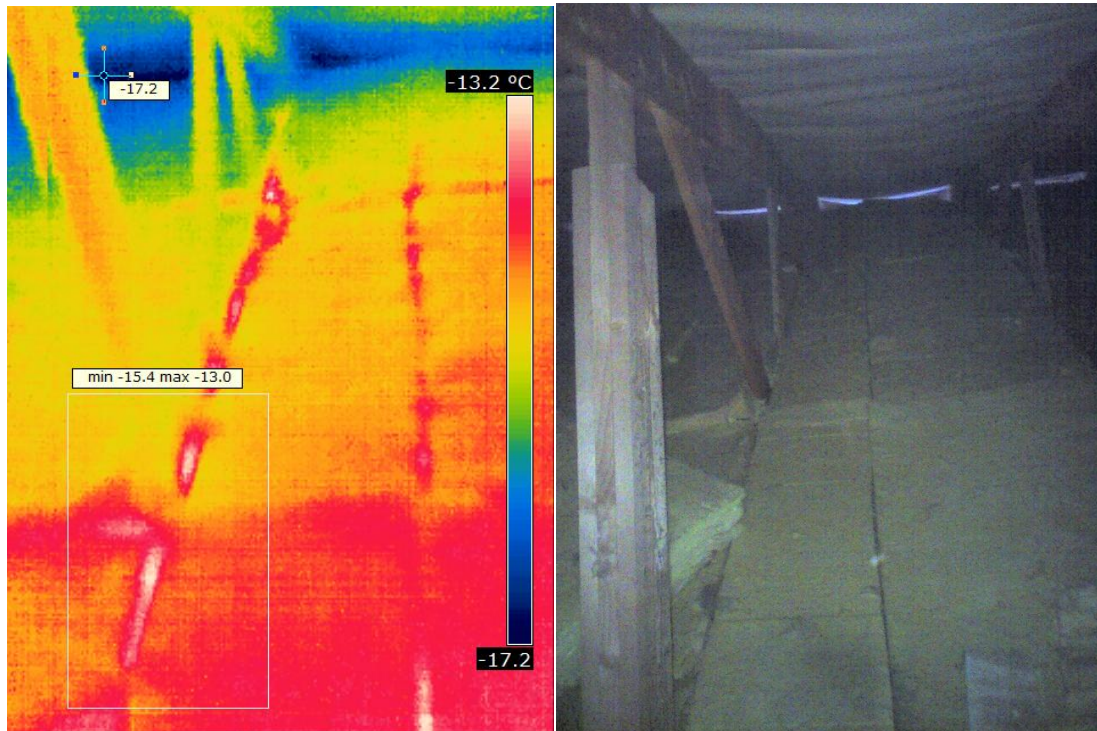
Diagonaalitukien juurissa on nähtävissä lämpöhäviötä. Kuvassa näkyy myös poistoilma-kanavan kohta, jonka päälle on levitetty mineraalivillaeristesoiro. Lämminilma pääsee kulkeutumaan huonosti tehdyn poistoilmaputken höyrynsulun läpiviennin kautta eristeeseen, josta se pääsee liikkumaan diagonaalitukien juurissa olevien villasaumojen kautta välikattoon. Lisälämmöneristys olisi suositeltavaa toteuttaa ja putkien läpiviennit höyrynsulusta on tiivistettävä.

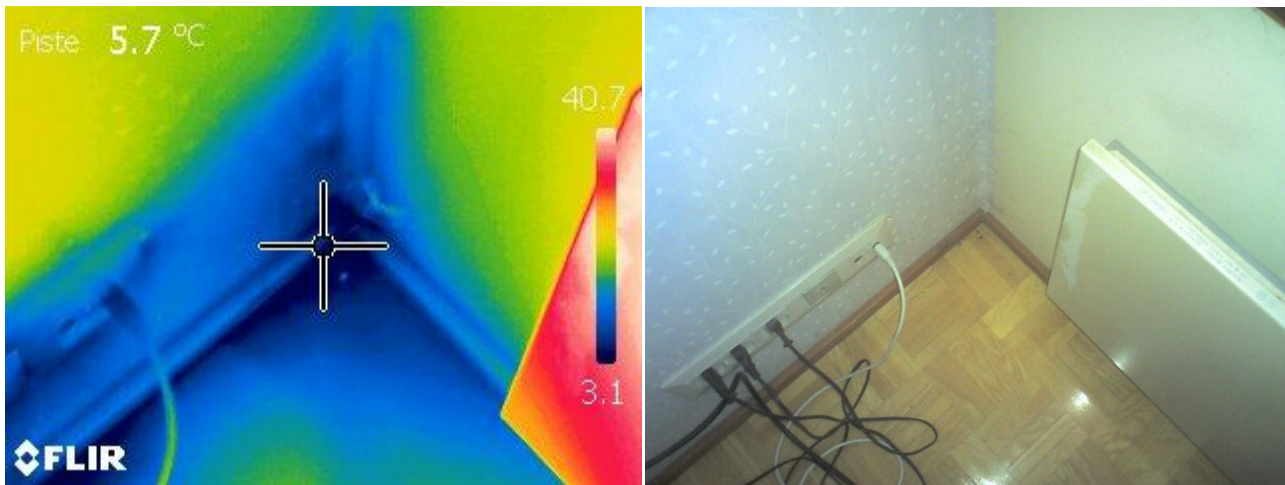
Olohuone

Kuvassa on olohuoneen vasen peränurkka. Molemmat seinät ovat ulkoseinän vastaisia. Pahoja lämpövuotoja havaittavissa, indeksin mukaan vaatii korjausta. Todennäköisesti seinävillat ovat huonosti asennettu ja höyrynsulkumuovi on pistorasian kohdassa puhki.

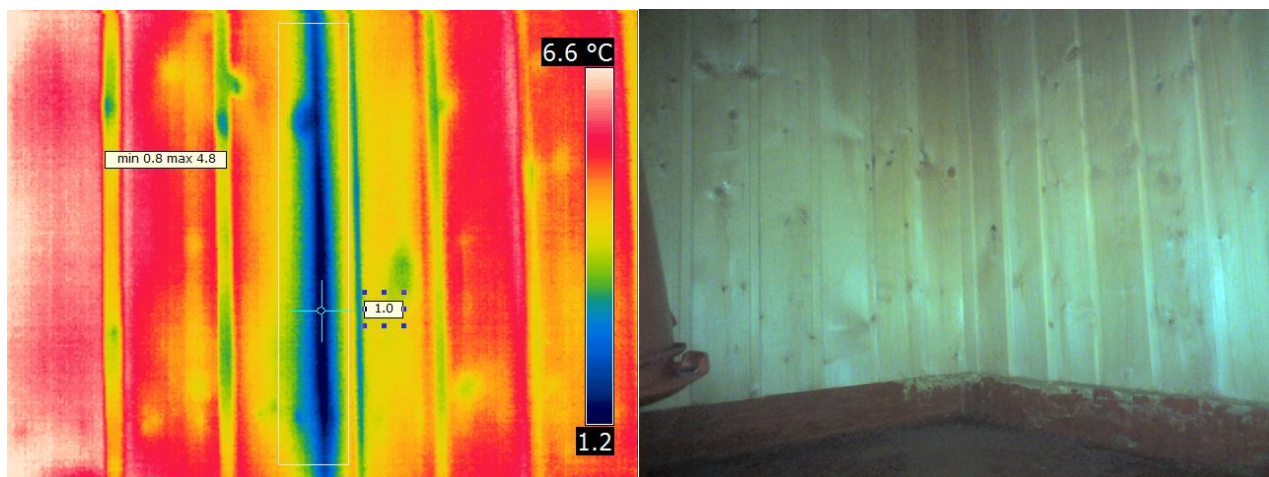
Sauna

Kuvassa on saunan vasen ulkoseinän puolimainen nurkka. Nurkassa tuntui selvä veto, Indeksien mukaan vaatii korjausta.

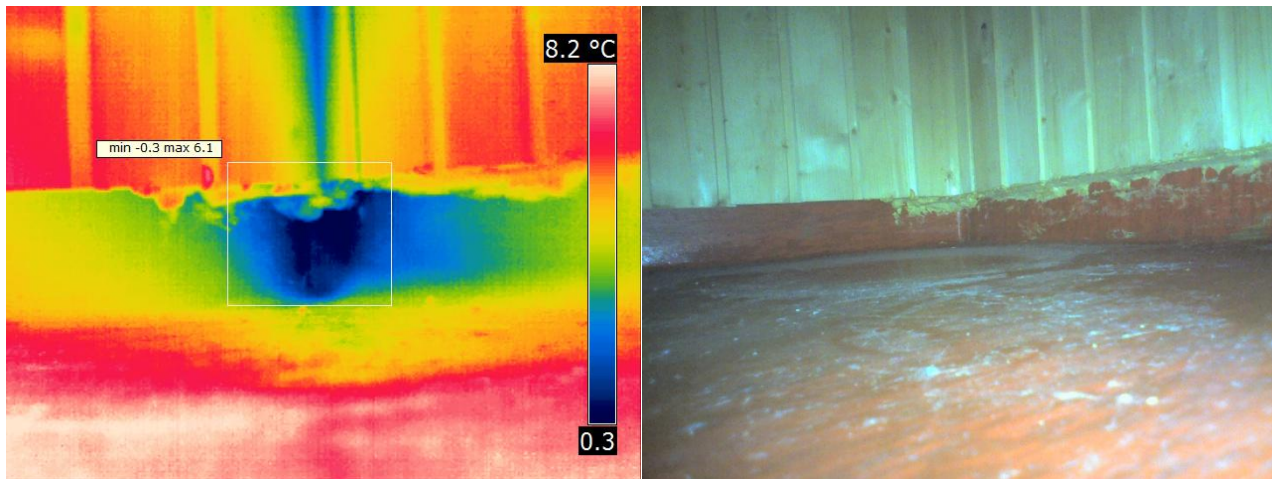
Kuvassa on sama nurkka, mutta lattianrajasta kuvattuna. Asukas on laittanut paneelin ja seinän väliseen ilmarakoon uretaania, koska veto on ollut todella paha. Indeksien mukaan vaatii korjausta, tarkistettava eristeet ja tinapaperin liitos lattianrajassa.

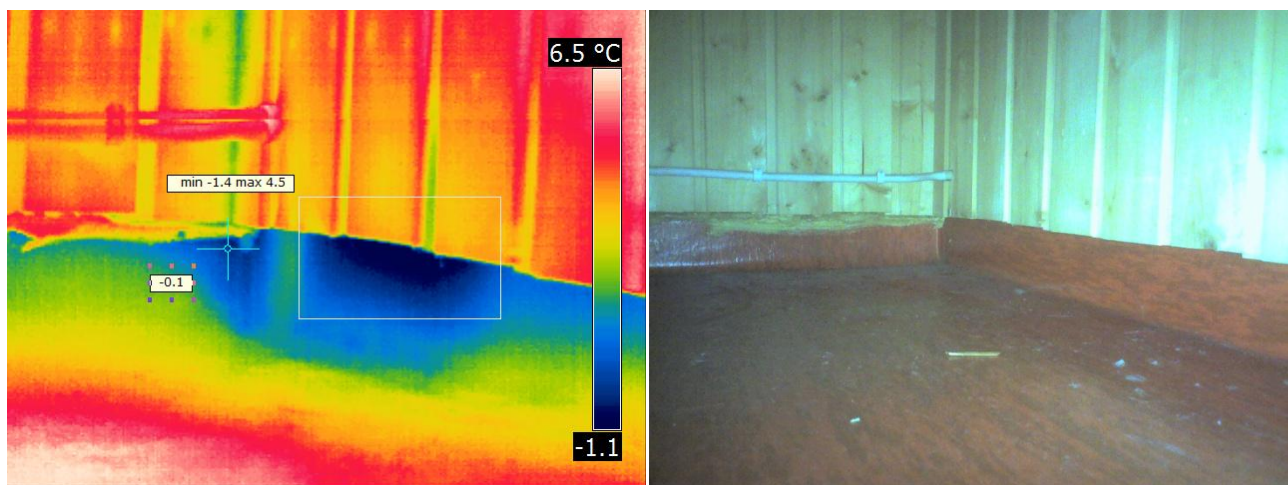
Kuvassa on viereinen nurkka. Uretaanin ansiosta kylmä ilma liikkuu paneelien takana viereiselle seinälle, josta se pääsee sisälle. Indeksien mukaan vaatii korjausta, tarkistettava eristeet ja tinapaperin liitos lattianrajassa. Tinapaperin kiinnitys lattianrajaan tulisi olla tiivis, vedon tunne on niin paha, että herää kysymys onko tinapaperia mahdollisesti ollenkaan paneelien takana.

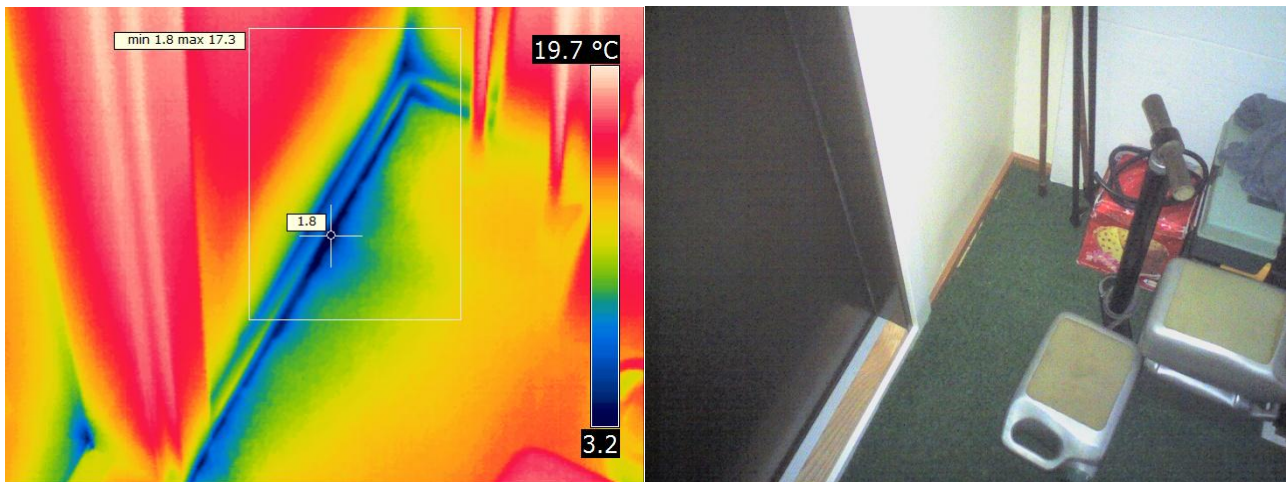
Tuulikaappi

Kuvassa näkyy lämpövuotoja ulkoseinänpuoleisella seinän ja lattian rajapinnalla. Vaatii rakenteen korjausta.

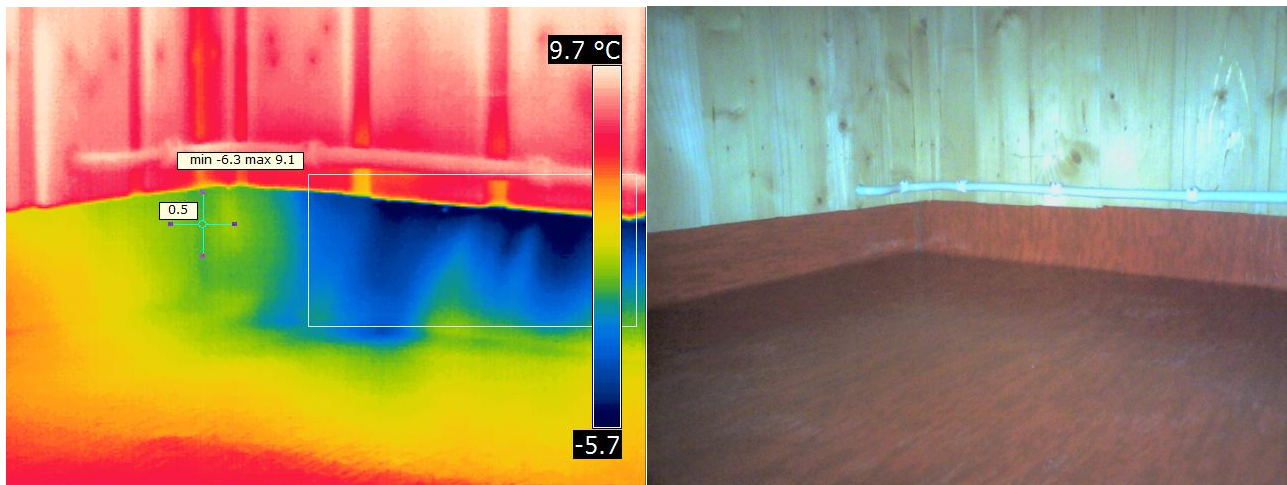
Sauna

Kuvassa näkyy todella paha lämpövuoto ulkoseinänpuoleisella seinällä. Indeksii vaatii korjausta, kastepisteen vaara.
