# Kahden Sigurd Wettenhovi-Aspan 1890-luvun öljyvärimalauksen tutkimus ja konservointi

Metropolia Ammattikorkeakoulu  
Konservaattori AMK  
Konservoinnin koulutusohjelma  
Opinnäytetyö  
27.4.2012

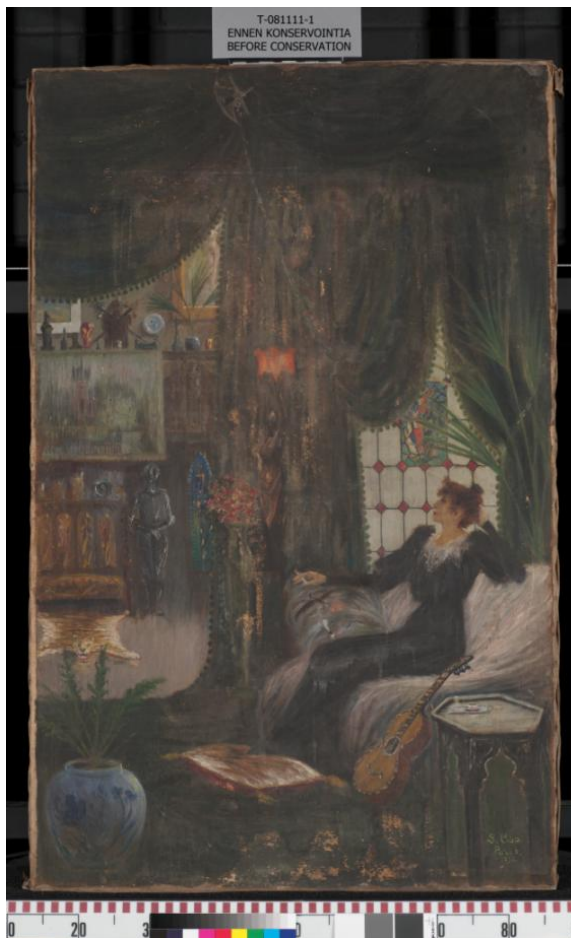
Kuva 1. Sarah Bernhardtin muotokuva ennen konservointia otetussa dokumentointikuvassa.

Muotokuva on erittäin huonossa kunnossa. Se on pölykerroksen peitossa: pintalika on syvällä siveltimenvetojen syvänteissä ja kankaan taustapuolella erottuu homekasvustoa, roiskeita ja valumajälkiä. Teoksen maalikerrokset hilseilevät irti laajoilta alueilta, erityisesti keski- ja alaosasta. Maalikerrokset ovat vaurioituneet ilman suhteellisen kosteuden vaihdella.

Verhojen tummanvihreillä alueilla maalikerrosten materiaalit ovat reagoineet voimakkaasti kosteuden kanssa. Sideaine on rapautunut ja tämä on johtanut sekä hilseilyyn, että pinna visuaaliseen epätasaisuuteen. Ohueen kankaaseen on muodostunut deformaatioita. Maalauksessa näkyy sekä tausta- että kuvapuolella valumajälkiä, jotka ovat syntyneet joko vuotavan katon tai ullakolle kondensoituneen veden valuessa maalauksen pintaa pitkin.

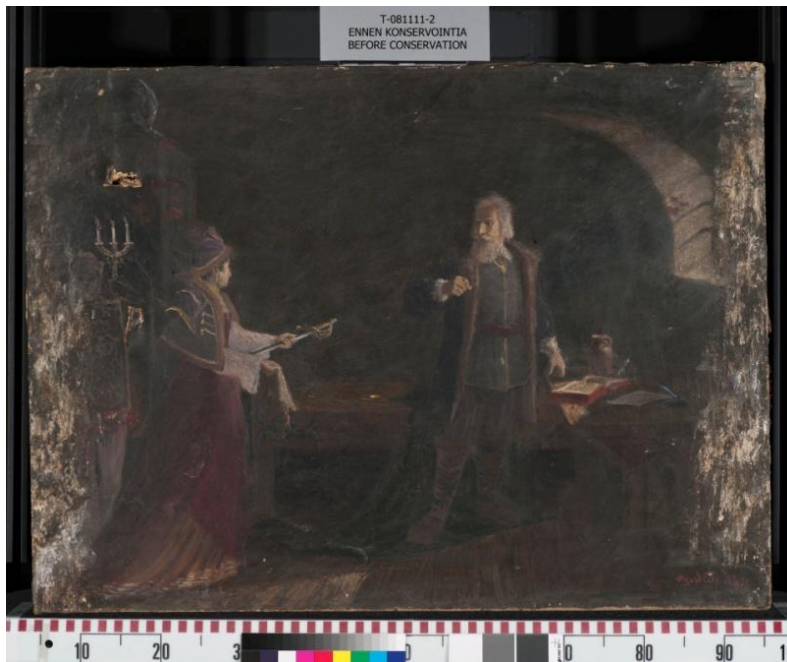
Kuva 3. Eerik XIV vankina Gripsholmin linnassa ennen konservointia otetussa dokumentointikuvassa

Maalauksen suurimpina ongelmina ovat runsas pintalika, repeämät ja lakan huono kunto. Teoksen molemmissa reunoissa on paksu kerros linnunjätöksiä ja teoksen pinnalla on runsaasti pintalikkaa ja roiskeita. Vasemmassa reunassa on kaksi repeämää, jotka ovat todennäköisesti syntyneet jonkin terävän esineen osuessa kankaaseen. Lakka on samentunut ja epätasainen. Teoksessa on jälkiä restauroinnista; Eerik XIV:n pään alueella on vanhaa restaurointimaalausta, mutta tämä näyttää vanhalta. Korjaus voi olla jopa 1890-luvulta, sillä teos kuljetettiin Suomeen ja vaurio on voinut syntyä tuolloin. Ullakolta löytymisen jälkeen teokselle ei ole tehty mitään toimenpiteitä.

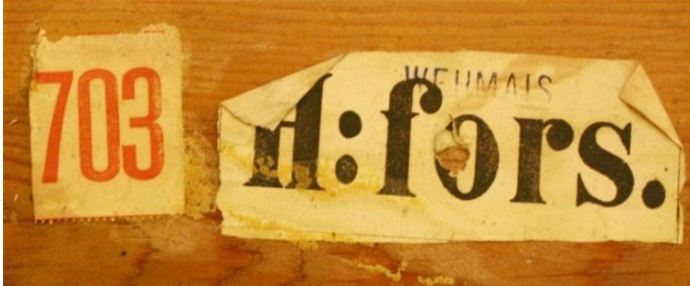
Kuva 13. Kiilakehyksissä olevat paperilaput

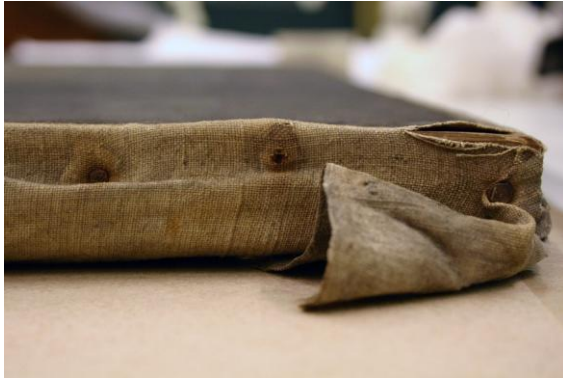
Kuva 14. Kankaan suurimmat vauriot ovat kankaan pingotusreunassa: osa nauloista on ruostunut kankaan läpi ja kiilakehyksen terävä kulma on hangannut kankaan puhki.

Maalauk kangas on pääosin ehjä<sup>11</sup>. Kuvapinnassa on pieni, kankaan kuituja vahingoittanut vaurio (kuva 15) ja oikeassa yläkulmassa on repeämä (kuva 14). Oikeassa alakulmassa on pieni repeämä, samoin vasemmassa yläreunassa. Reunat ovat rispaantuneet ja paikoin repeytyneet.

Kankaan kiinnityksessä käytetyt nupit ovat ruostuneet ja paikoin ruoste on syöplynyt kankaan läpi värjäten kangasta (kuva 14). Kangas vaikuttaa reuna-alueilla hauraalta, muuten se on kohtuullisen hyvässä kunnossa. Siinä ei ole näkyvissä voimakasta haurastumista. Kankaan haurastuminen reunoilta on tyypillistä kankaassa olevien rautanauhojen ruostumisen ja kiilakehyksen pihkaisen puun vaikutuksesta (Hackney 2004, Nicolaus 1998: 83).

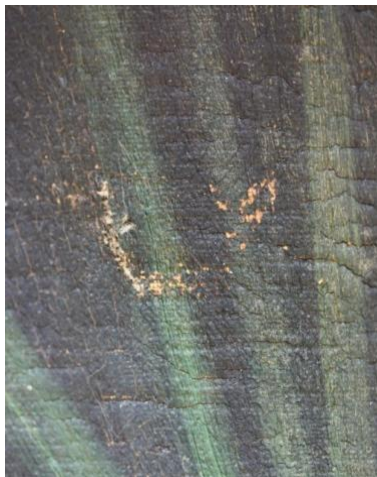
Kuva 15. Kankaassa on hankauma teoksen oikeassa reunassa olevan kasvin kohdalla. Vaurio ei ulotu kankaan läpi

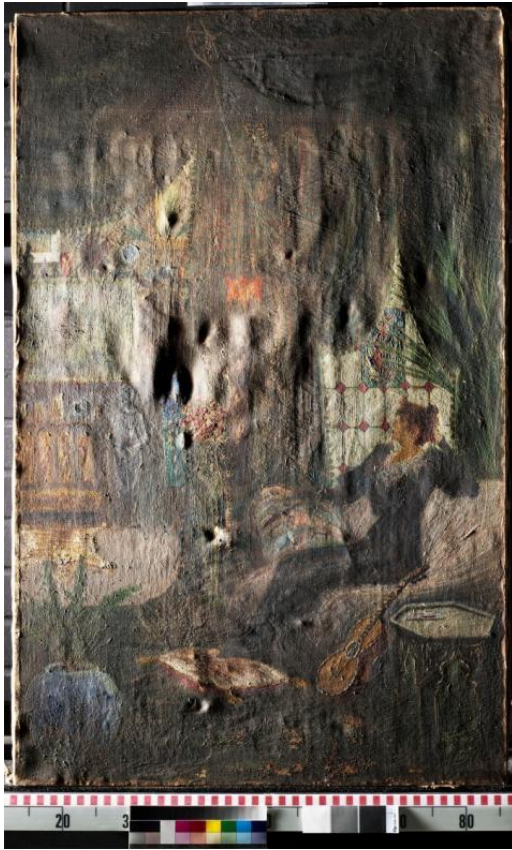
Kangas on verrattain löysällä ja siinä on voimakkaita deformaatioita etenkin keskialueella. Ne ovat aiheutuneet sekä kankaan mittojen muutoksista että osittain myös kangasta vasten painautuneista esineistä. Deformaatiot erottuvat selkeästi sivuvalossa otetussa valokuvassa (kuva 16).

Kuva 16. Dokumentointikuva sivuvalossa ennen konservointia

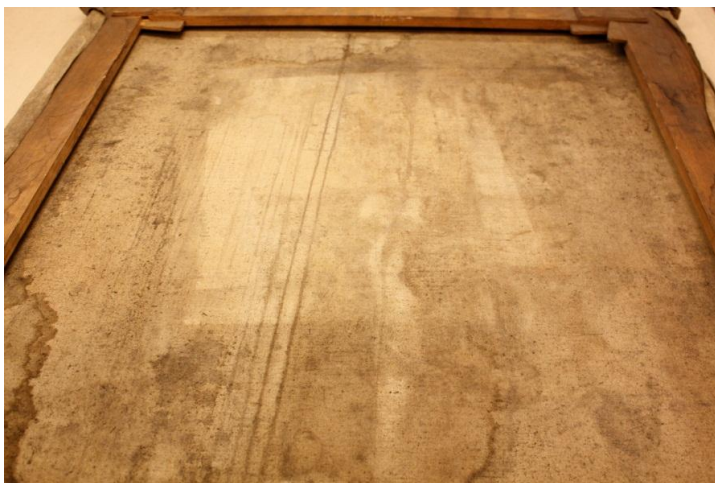
Teoksen taustapuolella näkyy valumajälkiä ja kankaan yläosassa keskellä näkyy vaaleampia suorakulmion muotoisia jälkiä (kuva 15). Ne ovat voineet muodostua jonkun esineen oltua kangasta vasten, sillä kangas on jonkin verran puhtaampi näillä alueilla. Kankaan reunoilla näkyy pieniä jäämiä sanomalehtipaperista. Paikoittain paperi on jopa maalikerrosten alla; taiteilija on saattanut suojata kankaan reunoja paperilla maalausvaiheessa.

Kuva 17. Kankaassa olevien valumajälkien suunnasta voidaan päätellä teoksen olleen ullakolla pystysuunnassa. Keskellä on vaaleita, puhtaampia alueita.

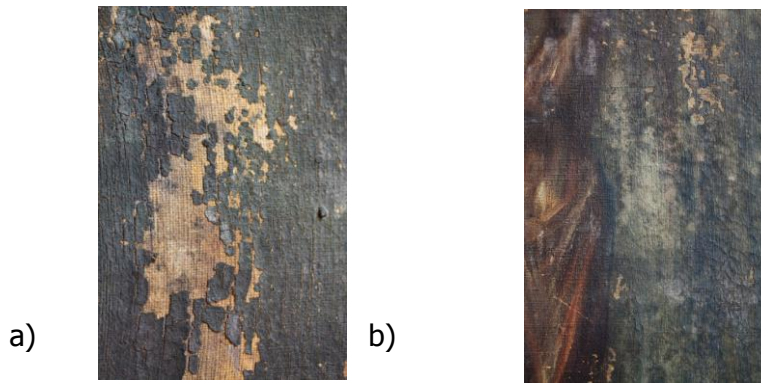
Maalikerrokset ovat paikoin erittäin huonossa kunnossa<sup>12</sup>: teos on kauttaaltaan krakellyrien peitossa ja etenkin teoksen keskellä sekä alareunassa on paljon maalikerrosten hilseilyä (kuva 18 a). Paikoittain melko laajojakin alueita maalikerroksesta puuttuu. Taustan tumma, vihreän sävyinen alue on huonoimmassa kunnossa. Tämän saattaa Mecklenburgin ja Fuster-Lopezin mukaan selittää se, että vaikka maavärejä sisältävät alueet ovat yleensä joustavia, ne käyvät läpi suurempia muutoksia suhteessa muihin alueisiin kosteuden vaihdellessa (Mecklenburg & Fuster-Lopez, 2001).

Kuva 18. a) Maalikerrosten hilseilyä ja b) sideaineen rapautumisen aiheuttamaa maalipinnan epätasaista väriä

Maalikerrosten hilseilyyn ovat vaikuttaneet eniten säilytysolosuhteet. Ilman suhteellisen kosteuden vaihtelut ovat aiheuttaneet valtavan rasituksen teokselle. Sisäiset jännitteet aiheuttavat kankaan kutistuessa ja löystyessä maalikerroksen halkeilua. Tämä johtaa siihen, että kangas kantaa kovimman kuorman olosuhteiden vaihdellessa ja maalikerrokset alkavat liikkua kankaan mukana lopulta hilseillen irti. Puuvillaa sisältävä kangas on reagoanut huomattavasti rajummin kuin miten esim. pellava tai juutti reagoisi.

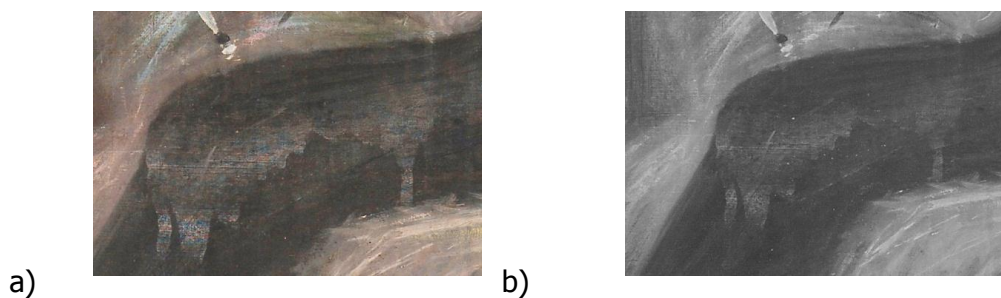
Teoksen pinnassa on havaittavissa selviä jälkiä vesivauriosta. Koska osa näistä vaurioista on nähtävissä myös infrapunakuvissa (kuvat 19 a & b), voi olettaa, että vauriot ulottuvat paikoin lakkapintaa syvemmälle. Tällöin kyseessä on maalikerrosten sideaineen rapautuminen kosteuden vaikutuksesta.

Kuva 19. a) Päivänvalossa otettu kuva ja b) infrapunareflektiokuva.

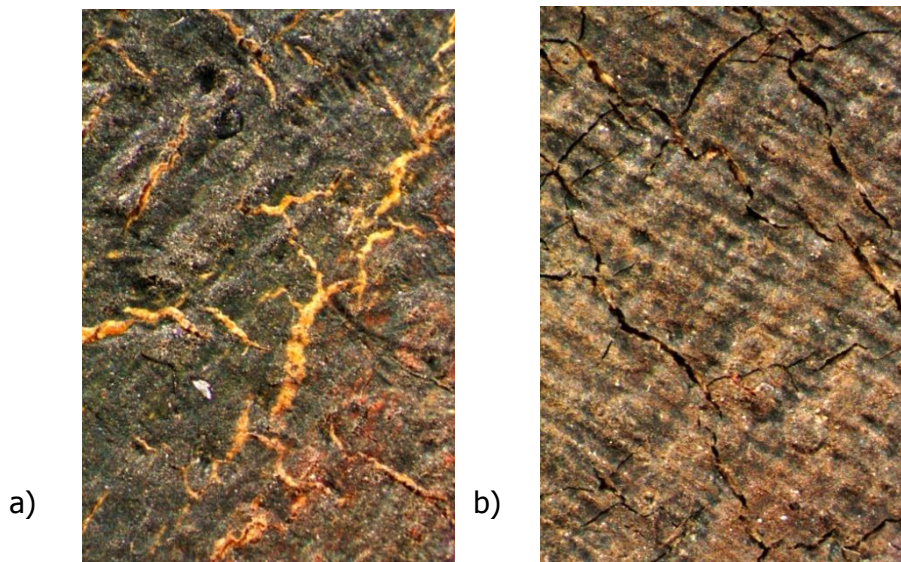
Teoksen alaosassa tummalla alueella on ns. kuivumiskrakelyyriä<sup>13</sup>. Nämä eroavat ikääntymisen myötä syntyneistä krakelyyreistä joita löytyy koko maalauksesta (kuvat 20 a & b). Kuivumiskrakelyyrien synty liittyy maalaamisprosessiin ja sen aikana tapahtuviin kemiallisiin prosesseihin ja fyysisiin vaikutteisiin (Nicolaus 1998: 167). Käytännössä tämä tyypillisimmin tapahtuu siten, että edellinen kerros ei ole ehtinyt täysin kuivua kun seuraava, nopeammin kuivuva kerros on levitty päälle. Tästä aiheutuu maalikerroksen vetäytyminen ns. kuivumiskrakelyyrielle. Kuivumiskrakelyyrit ovat melko tyypillisiä 1800-luvun maalauksissa.

Kuva 20. a) Kuivumiskrakelyyriä, jotka paljastavat pohjustuksen ja b) ikääntymiskrakelyyriä, jotka ulottuvat kaikkien kerrosten läpi. Kuvattu 16-kertaisella suurennoksella.

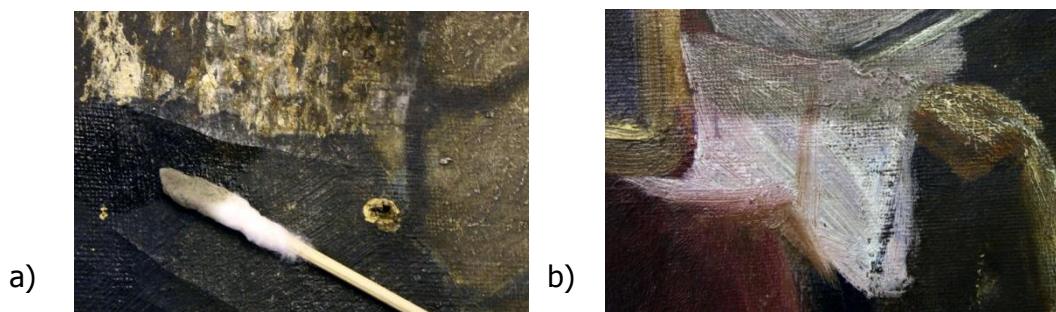
Kuva 47. a) Lika irtosi helposti pinnalta ja alta paljastui ehjä maalipinta. b) Yksityiskohtien puute erottui puhdistuksen jälkeen hyvin esim. hihan alueella.
