NIEMENKÄRJEN KUNTOARVIO JA KORJAUSEHDOTUKSET

Opinnäytetyö
Kesäkuu 2012
Rakennustekniikka
Rakennustuotanto

KIM LINDGREN:
Niemenkärjen kuntoarvio ja korjausehdotukset

KUNTOARVIO

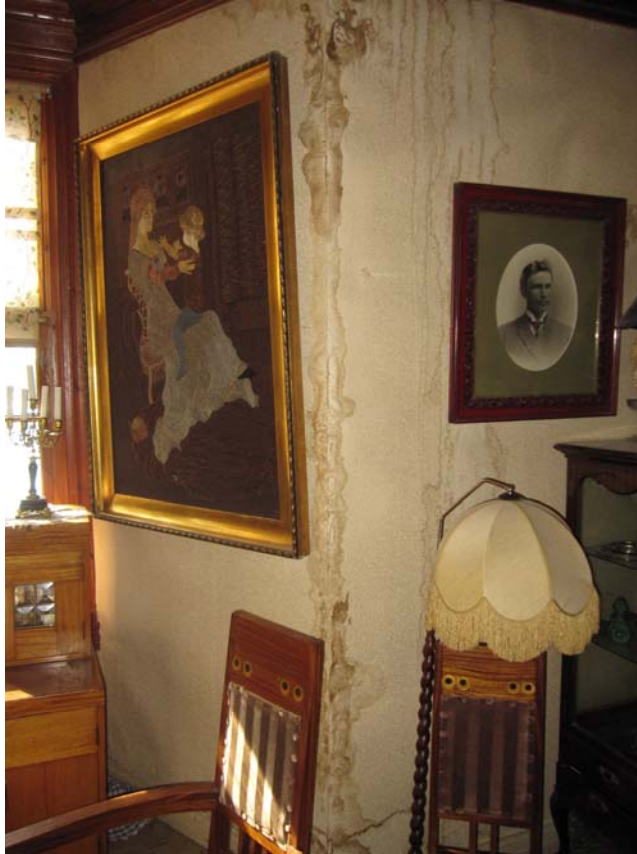
Sisäpuolelta seinät oli paikoin päällystetty pinkopahvilla, jonka takana kosteus etenee kavalasti hirsirunkoa pitkin ja saattaa päästä huomaamatta vaikuttamaan pitkiäkin aikoja. Osalta peitettyjä seinä poistettiin pinkopahvia ja todettiin mittauksin sekä aistinvaraisin tarkasteluin seinien kuivuus ja puumateriaalin kovuus.

KUVA 4 Kosteuden aiheuttamaa tummentumaa pinkopahvissa

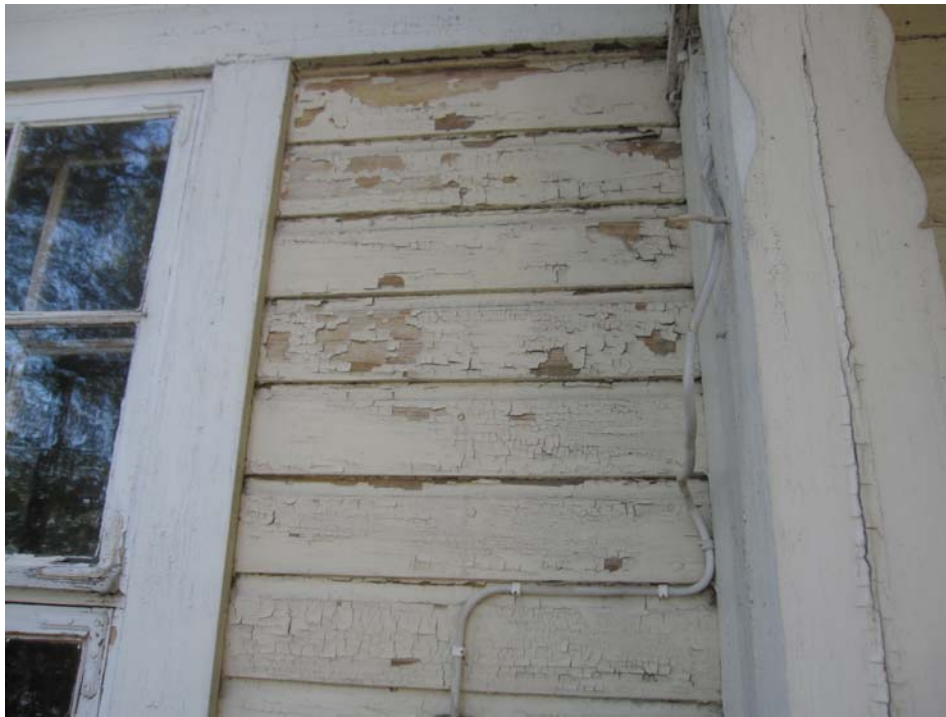
Ulkopuolisessa tarkastelussa havaittiin heti, ettei rakennuksen maalaukseen 80-luvulla käytetty lateksimaali ole toiminut moitteetta. Asukkaan mukaan maalin laaja-alainen hilseily alkoi jo parin vuoden kuluttua maalauksesta. Seinistä ei kuitenkaan löytynyt kosteusvaurioita, jotka aiheuttaisivat välitöntä vaaraa rakennuksen hirsirungolle, vaan vauriot olivat lähinnä kosmeettisia ja lahonneiden vuorauslautojen takainen hirsi oli hyvässä kunnossa.

KUVA 5 Ulkoseinän hilseilevä maalipinta

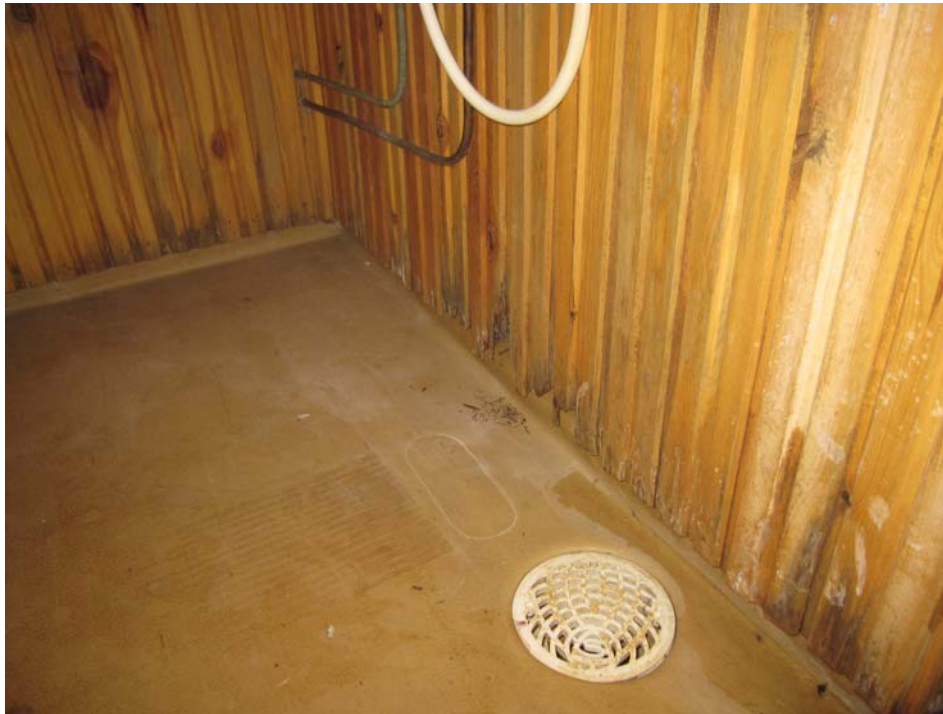
Rakennuksen wc ja suihkutila olivat aistivaraisten tutkimusten jälkeen tehtyjen päätelmien jälkeen akuutin korjauksen tarpeessa. Suihkutilan seinät on toteutettu puurakenteisina ja täten olivat selkeästi riskirakenteita. Paneelien alapäistä oli havaittavissa runsaasti lahoa ja kosteuden nousua kapillaarisesti paneelissa. Suihkutilan lattialla oli lammikoitunutta vettä, vaikka suihkua ei ollut käytetty kolmeen päivään, mikä kertoo tuuletuksen toimimattomuudesta. Suihkun viemäristä tuntui selkeä vedon tunne, mistä tehtiin johtopäätöksiä viemärin eristyksen puuttumisen suhteen. Suihkutila lämpökuvattiin ja kuvaustuloksista on selkeästi havaittavissa suuria lämpötilaeroja tilan lattiapinnoissa

KUVA 9 Suihkutilan vaurioituneet seinäpaneelit sekä lattialle lammikoitunutta vettä

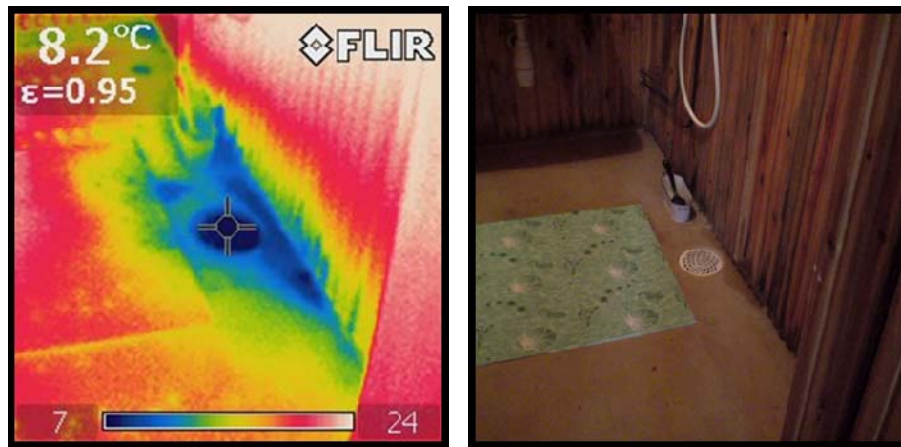
KUVA 10 Lämpövuotoa viemärin ympärillä

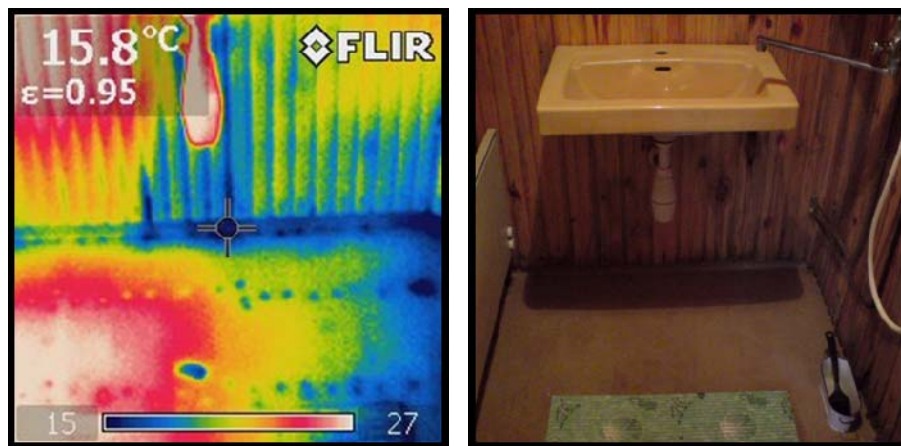
KUVA 11 Lämpötilaeroja suihkuhuoneen rakenteissa

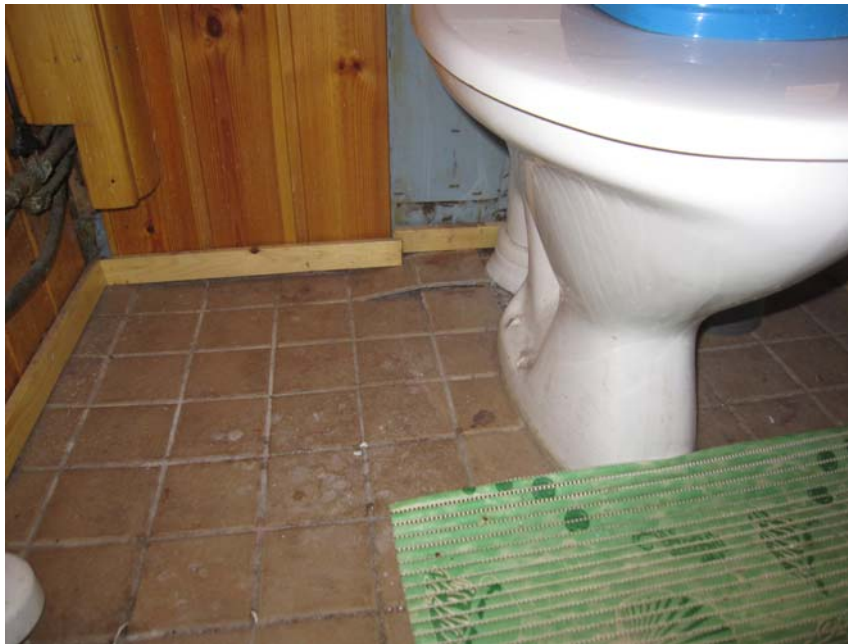
Rakennuksen wc:n lattialaatoista lähes kaikki olivat irronneet osittain alustastaan tai korkanneet kokonaan irti. Wc sijaitsee suihkutilan seinän vastakkaisella puolella, mikä antoi aiheita epäillä kosteuden leviämistä näiden huoneiden välillä. Tiloista toteutetut pintakosteusmittaukset tukivat epäilyjä kosteusvaurioista.

KUVA 12 Wc:n irronneita lattialaattoja

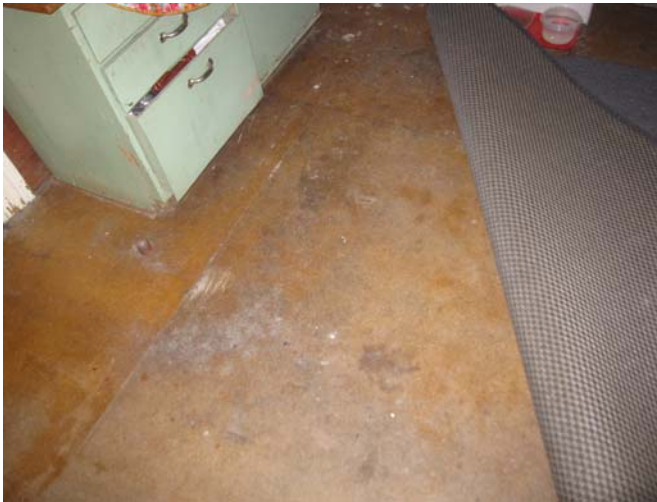
Tutkimusten alussa havaittiin, että keittiössä on aikoinaan aloitettu jonkun asteinen korjaustoimenpide, joka on sittemmin jäänyt kesken. Remontin jäljiltä lattiapinnaksi on jäänyt lastulevy, joka on pahoin tummunut ja paikoitellen kuprulla. Alas laskettu katto on jäänyt maalamatta.

KUVA 14 Keittiön lastulevyrakenteinen lattia

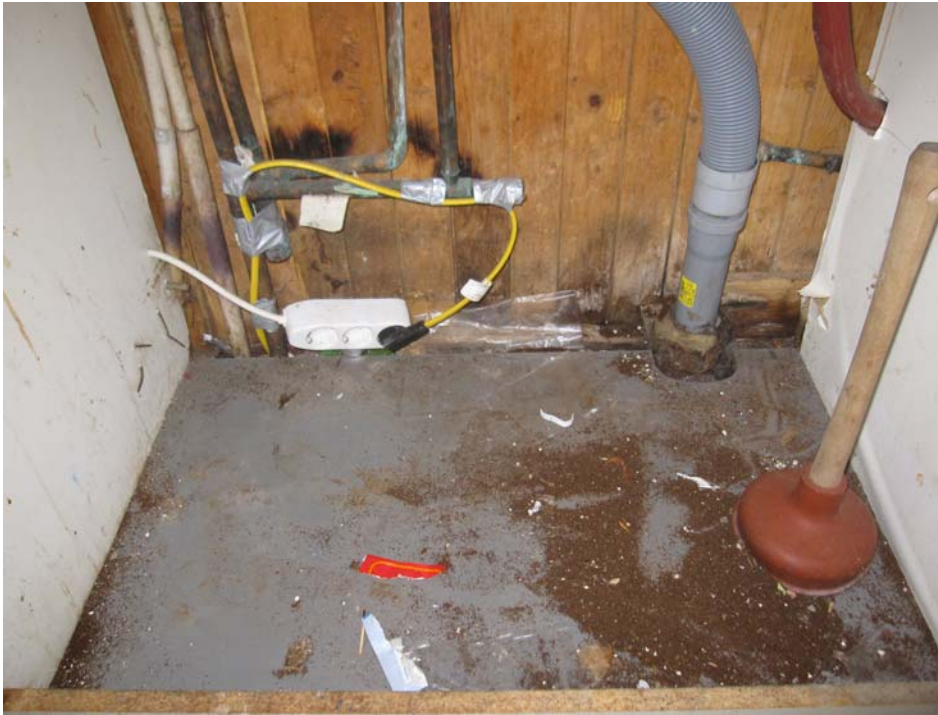
Allaskaapissa sijaitsevista viemäreiden läpivienneistä löytyi selvää kosteusvaurion aiheuttamaa tummentumaa ja pehmeyttä rakenteista. Läpivientien ympäriltä suoritettiin mittaukset pintakosteusmittarilla. Mittaukset osoittivat suuria arvoja lähes koko allaskaapin alueelle ja hieman sen ulkopuolelle. Lämpökuvauksissa havaittiin näiden pintojen lämpötilan olevan selkeästi matalampi, kuin ympäröivien pintojen, mikä saattaa kieliä kosteusvauriosta sekä puutteellisesta eristyksestä. Keittiön kalusteet ovat todella vanhoja ja allaskaapista levinnyt kosteus on noussut kaappien runkorakenteissa allaskaapin ympäristössä.

KUVA 15 Kosteusvaurioita keittiön allaskaapissa viemärin läpiviennin ympärillä

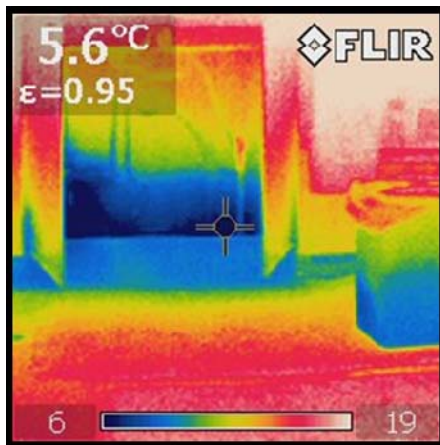
KUVA 15 Keittiön allaskaapin lämpövuotoa

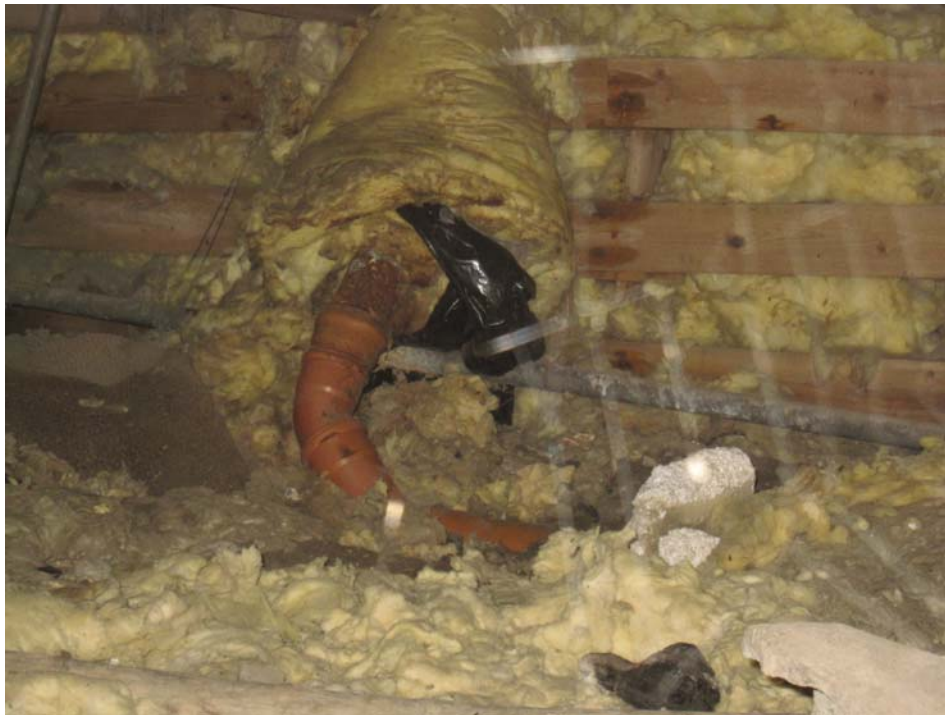
Kaikki löydetty alapohjan kosteusvauriot sijaitsivat märkätilojen ja keittiön kohdilla. Näistä paikoista oli selvästi havaittavissa läpivientien toimimattomuudesta aiheutuneiden kosteusrasitusten seuraukset.

KUVA 17 Keittiön viemäri alapohjassa

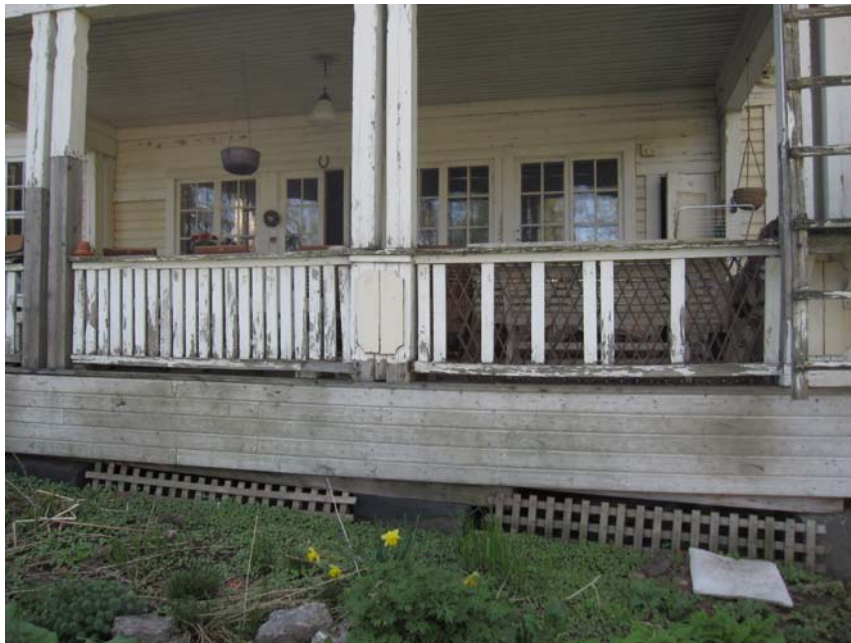
Rakennuksessa on kaksi kuistia, joille johtaa rappuset maan tasosta. Aistinvaraisen tutkimuksen jälkeen voitiin jo varmuudella sanoa, että kuistit ja niille johtavat rappuset ovat pahoin vaurioituneet, eivätkä enää täytä turvallisen rakenteen tunnusmerkkejä.

KUVA 22 Kuistin lahonneet kaiteet

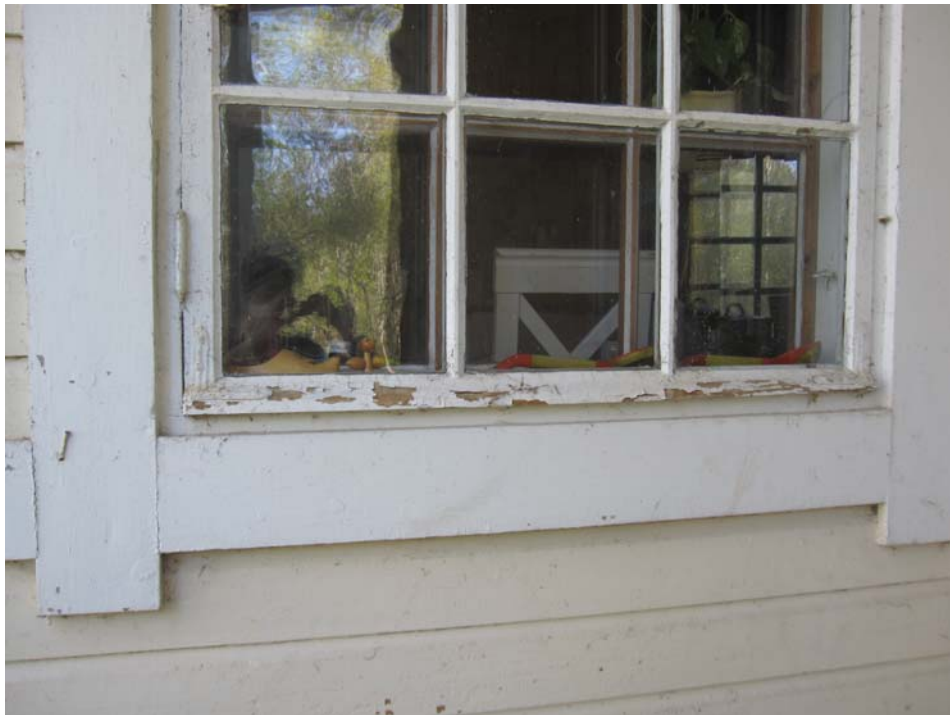
Rakennuksen kaikki ovet ja ikkunat ovat puisia ja alkuperäisiä. Ikkunoiden lasien kittaukset havaittiin pahoin halkeilleiksi ja osin irronneiksi. Maalipinnat ikkunoissa ja ulkoovissa olivat seinäpintojen kaltaisesti hilseileviä ja huonokuntoisia. Ikkunoista löytyi joitakin hajonneita ruutuja. Lämpökuvauksissa paljastui suuria lämpötilaeroja ovien ja ikkunoiden liittymissä ympäröiviin rakenteisiin nähden. Myös asukashaastattelun avulla selvisi tiiveyden puutteen ilmeneminen vedon tunteena joidenkin ikkunoiden ja ovien kohdalla.

KUVA 25 Ikkunan huonokuntoista maalipintaa

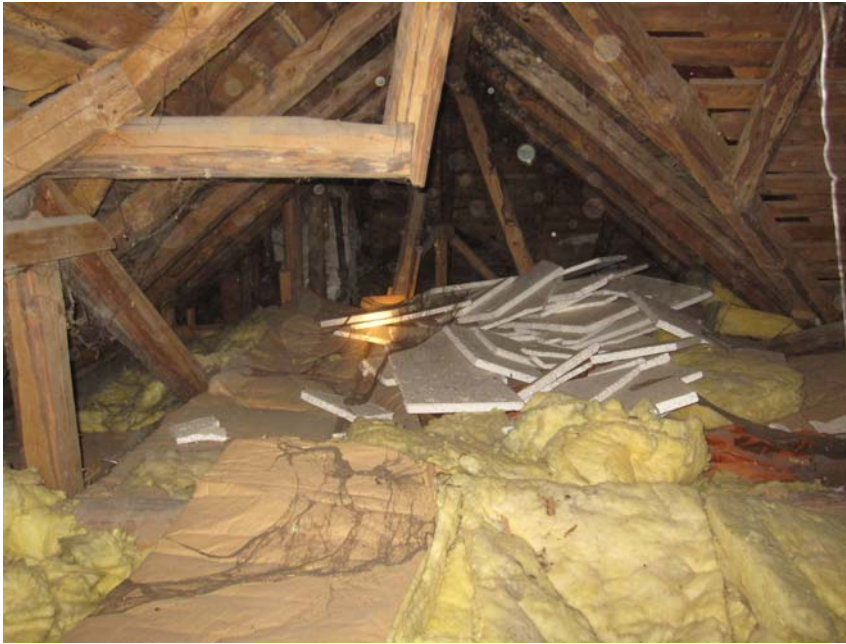
KUVA 3: Epämääräistä jätettä yläpohjassa

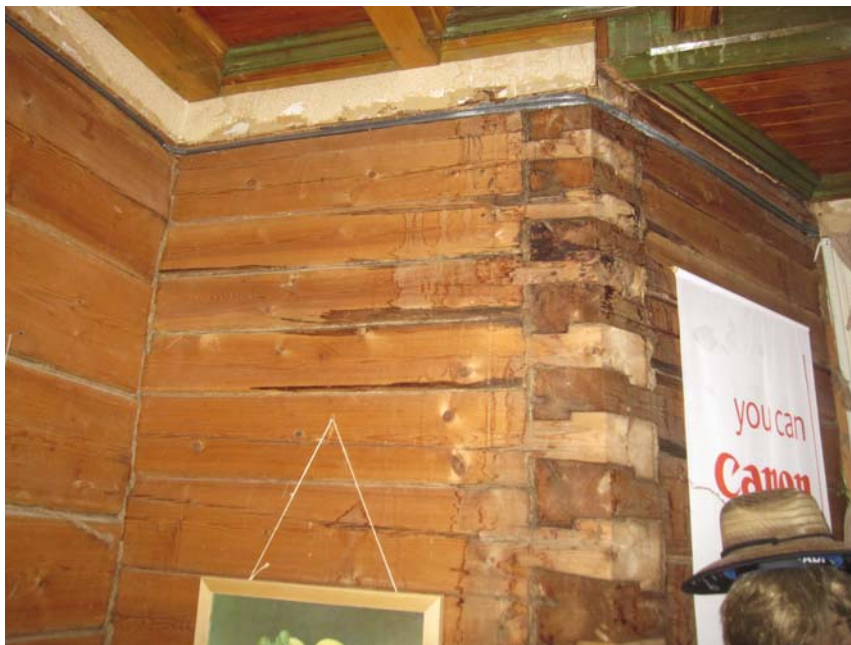
KUVA 4: Katon jiiristä päässeen veden aiheuttama valumajälki

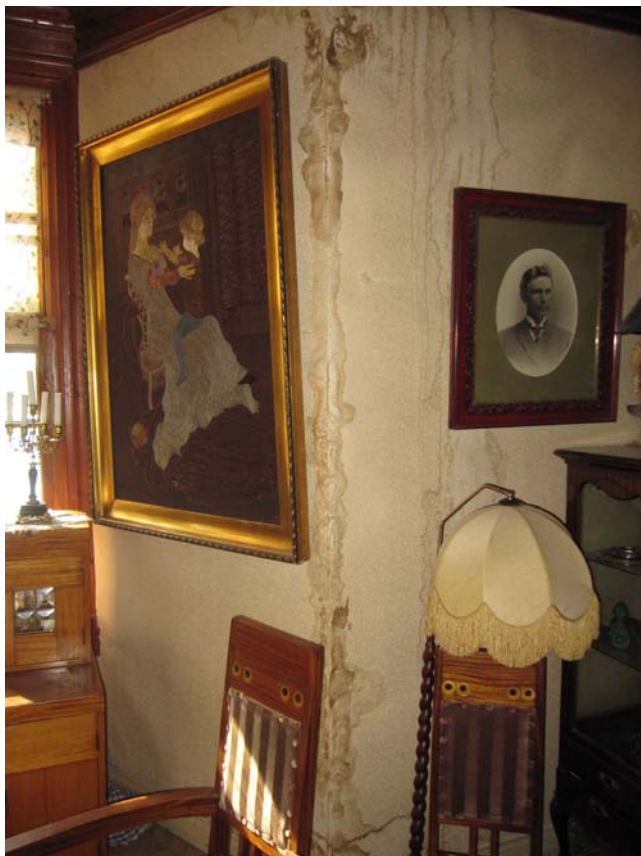
Joiltakin osin seinäpintoja peitti pinkopahvi, jonka pinnan tummumista oli havaittavissa kosteuden pääsy seinärakenteeseen. Piikillä painamalla pinkopahvin takainen hirsi tuntui kovalta, mutta todellista varmuutta rakenteen kunnosta ei saatu, koska pinkopahveja ei tässä yhteydessä poistettu.

Kuva 5: Pinkopahvin alle muodostunut kosteusvaurio

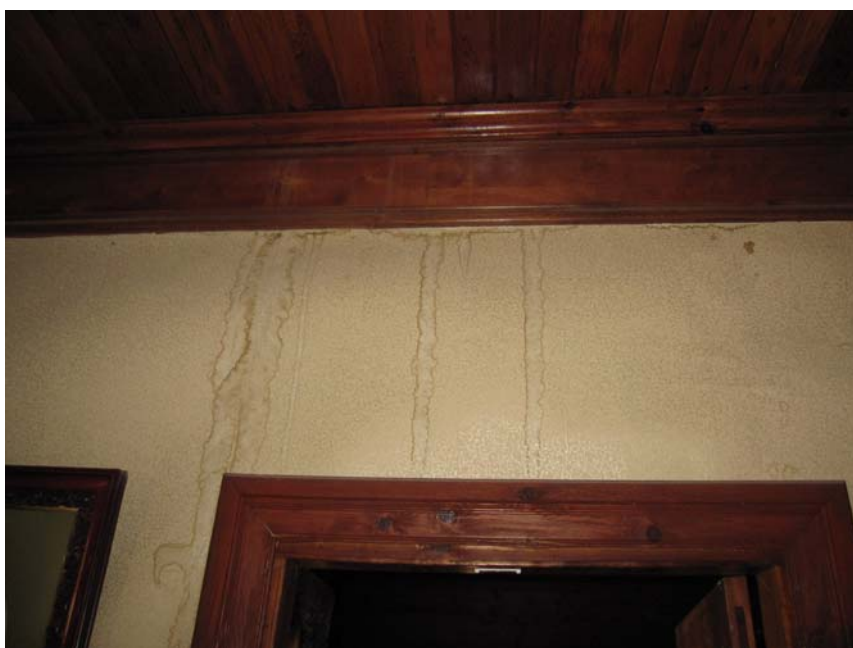
Kuva 6: Pinkopahvin alle muodostunut kosteusvaurio

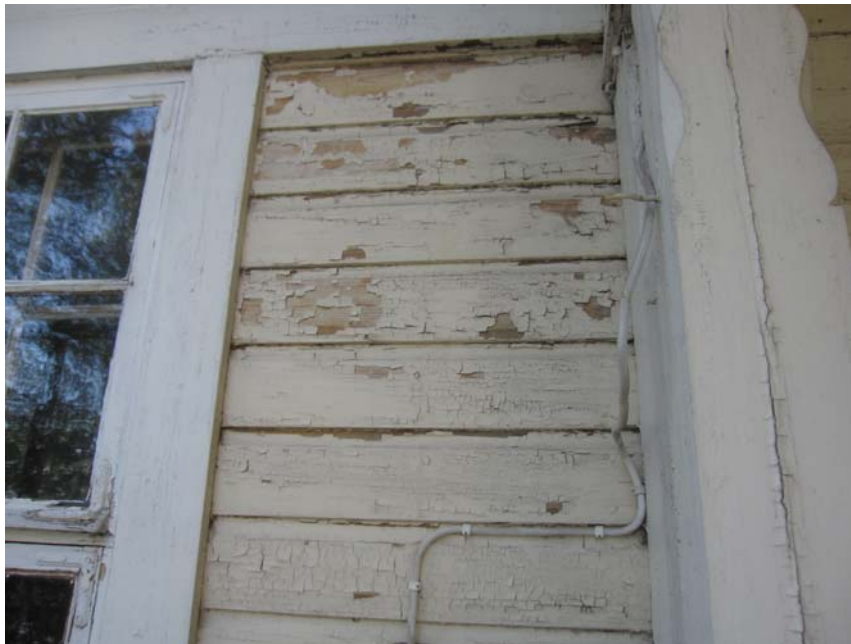
Ulkopuolelta tarkasteltuna vanhoille hirsirakenteille tyypillistä alimpien hirsivarvien lahoamista ei ole havaittavissa. Ulkoseinien maalipinta on sen sijaan todella huonossa kunnossa ja maali lohkeilee lähes koko ulkovuorauksen laajuudelta. Osa vuorauslaudasta on lahonnutta ja selkeästi vaihdon tarpeessa. Vaurioita löydettiin myös muista ulkovuorauksen osista, kuten vesilaudoista ja karmilaudoituksista.

KUVA 7: Ulkoseinän rapistunut ja irtoileva maalipinta

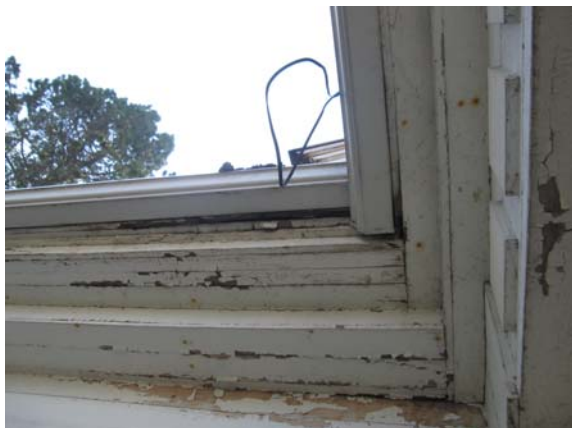
Katteen aistinvaraisessa tarkastelussa havaittiin, että jotkin tiilet ovat liikkuneet paikaltaan sään tai muun rasituksen ansiosta. Tiilien pinnassa oli myös laajalti sammalta ja muuta kasvustoa. Rästystäät olivat monilta paikoin täynnä maatuvaa jätettä ja räystääslaudoitukset pahoin lahonneita.

KUVA 8: Lahovaurioinen räystääslaudoitus

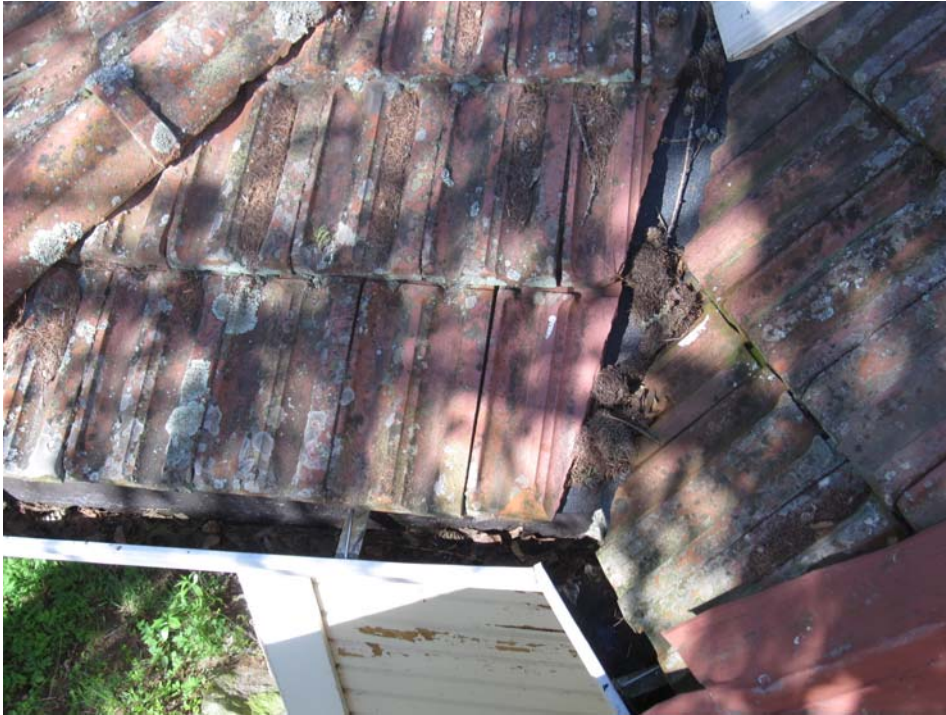
KUVA 13: Orgaanista jätettä katon räystäässä

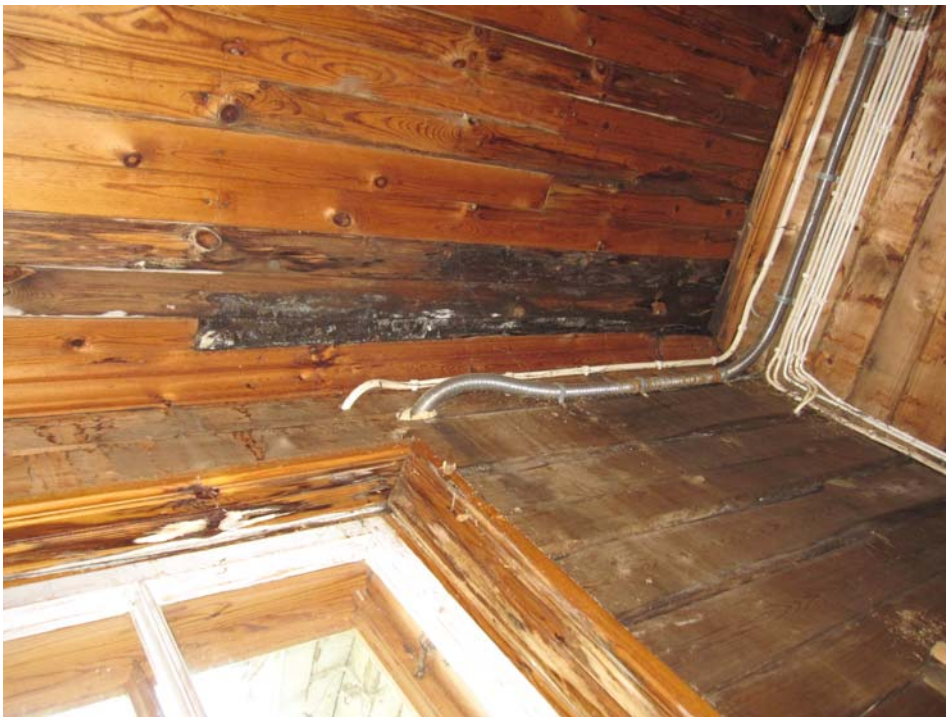
KUVA 14: Vesikatteen murtojiirin vuodon aiheuttama kosteusvaurio yläpohjan alapinnassa rakennuksen eteisessä

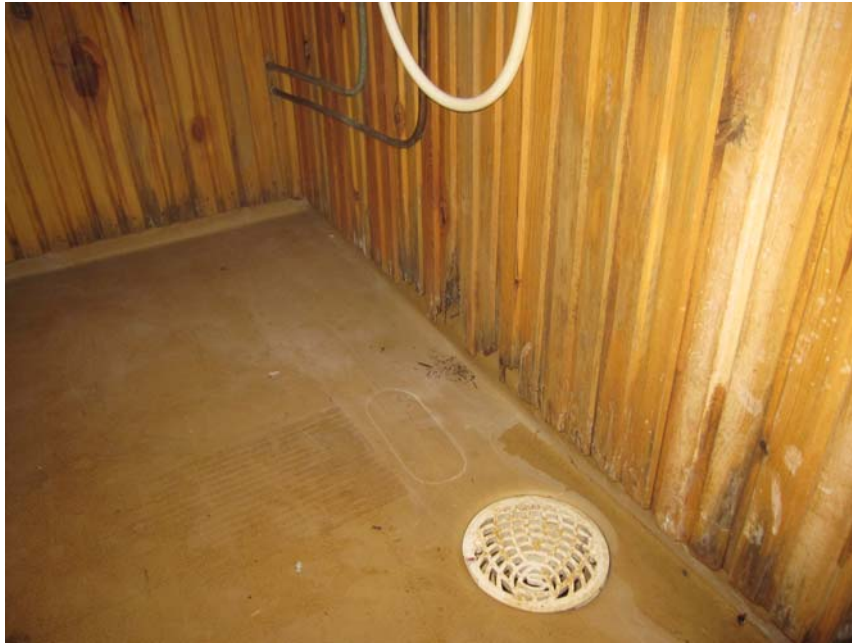
KUVA 16: Suihkutilan vaurioitunut panelointi

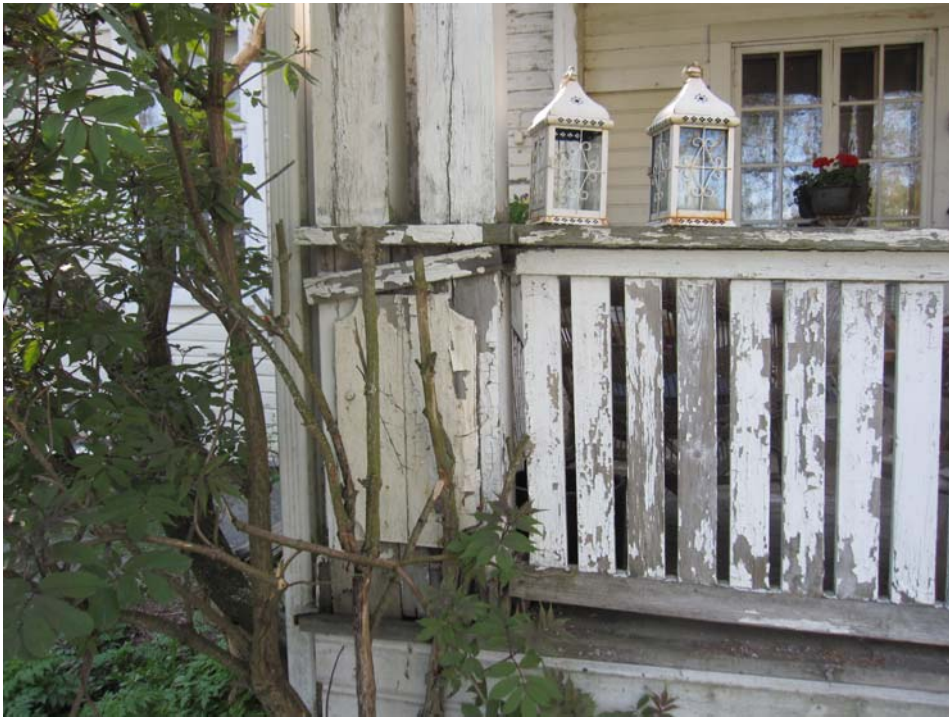
KUVA 24: Etukuistin vaurioituneet kaiteet

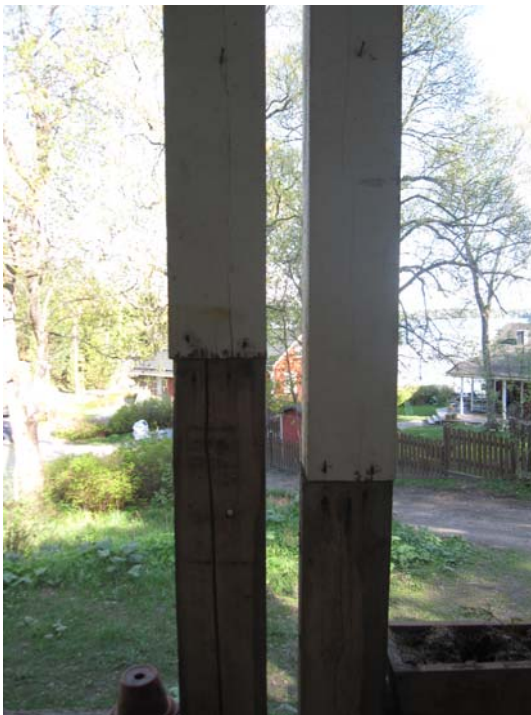
KUVA 25: Etukuistin pilareihin tehdyt korjaukset

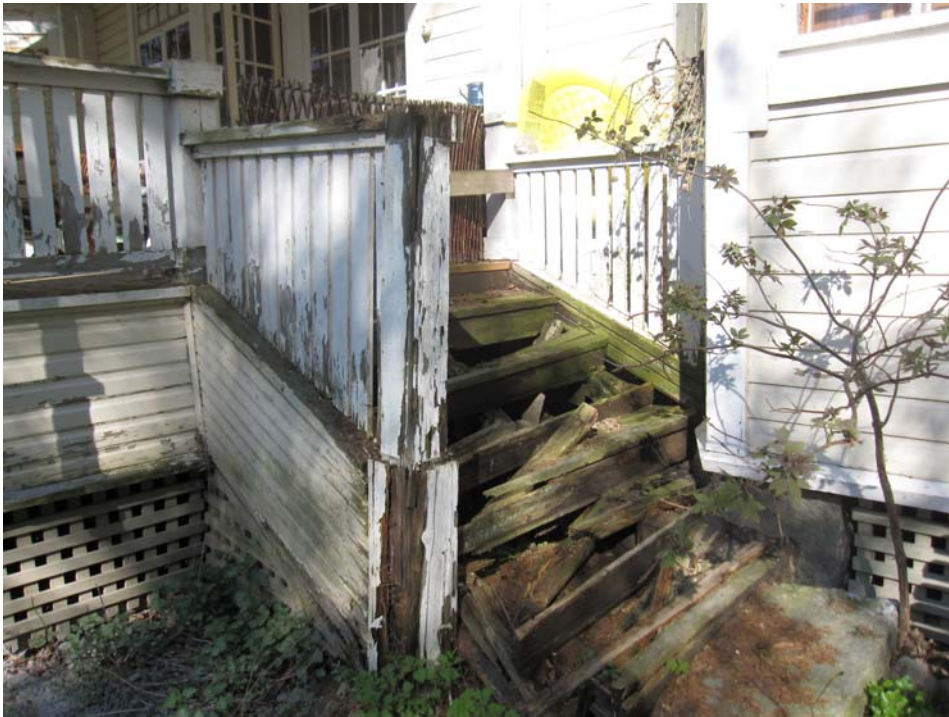
KUVA 26: Takakuistin lahonneet rappuset

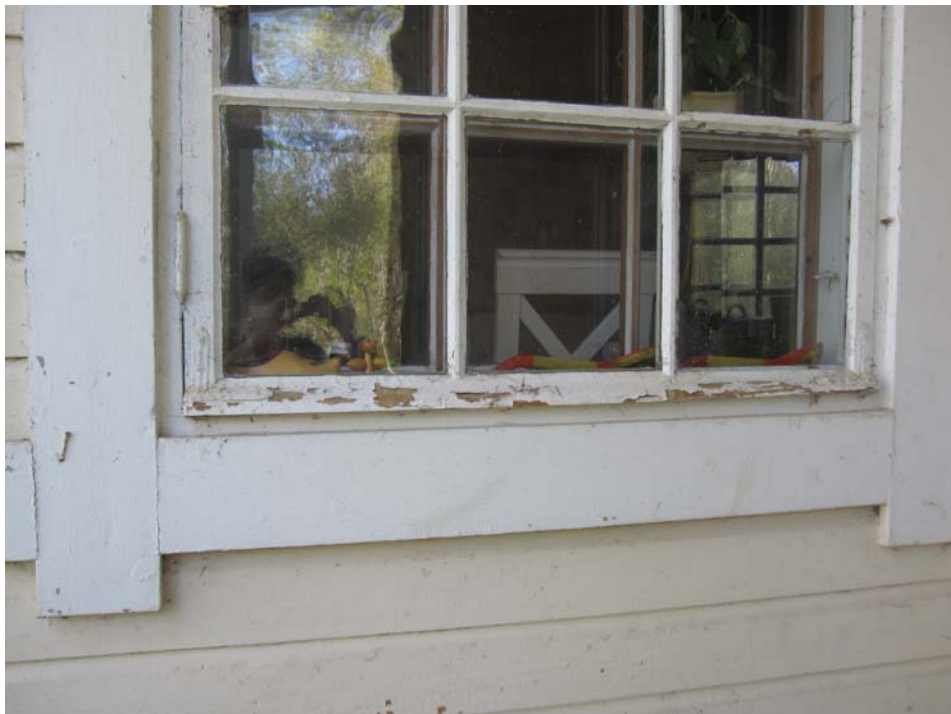
KUVA 27: Makuuhuoneen ikkunan rapistunut maalipinta

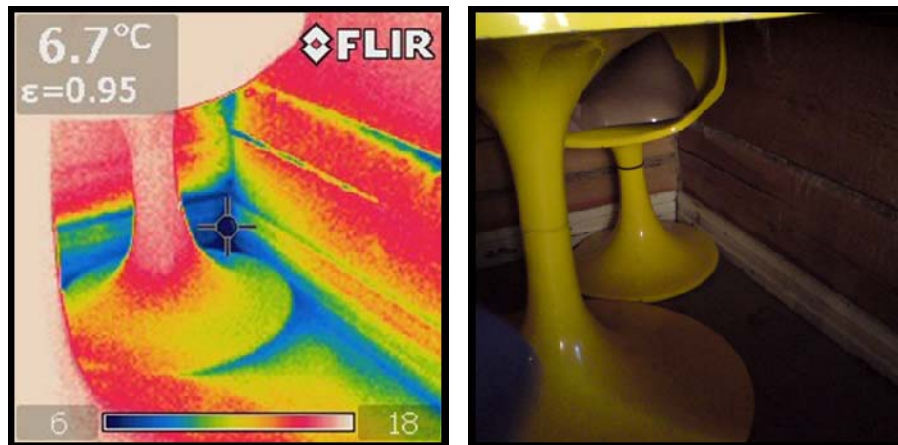
Kuva 2

Huone: OH			
Lämpövuotoa huoneen nurkassa		Emissiivisyys	0,95
Huoneen lämpötila	19,7°C	Etäisyys	1,8 m
Pinnan maks. lämpötila	18°C	Kosteus	67 %
Pinnan min. lämpötila	6°C		
Mitatun pisteen lämpötila	6,7°C		
Paine-ero ulkoilmaan verrattuna	-5Pa		
Välttävän tason lämpötilaindeksi	61		
Kohteen lämpötilaindeksi: 24			
Korjausluokka: 1

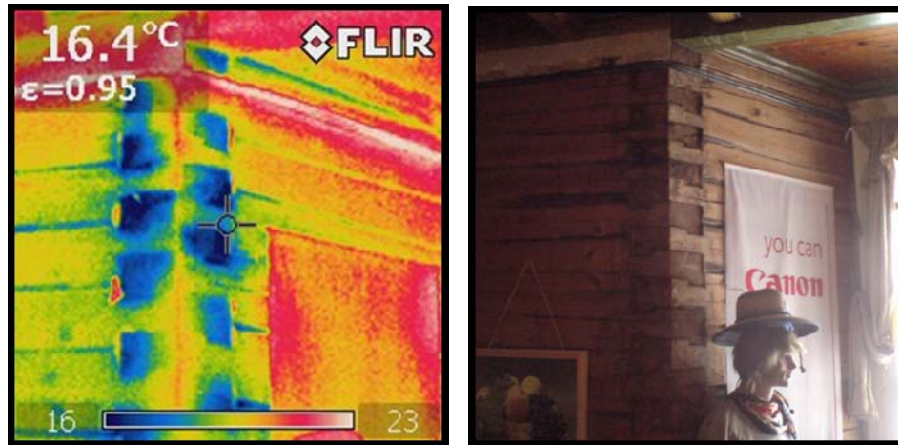
Kuva 3

Huone: OH			
Lämpövuotoa seinän liitoksessa		Emissiivisyys	0,95
		Etäisyys	2 m
Huoneen lämpötila	19,7°C	Kosteus	67 %
Pinnan maks. lämpötila	23°C		
Pinnan min. lämpötila	16°C		
Mitatun pisteen lämpötila	16,4°C		
Paine-ero ulkoilmaan verrattuna	-5Pa		
Välttävän tason lämpötilaindeksi	61		
Kohteen lämpötilaindeksi: 78			
Korjausluokka: 4

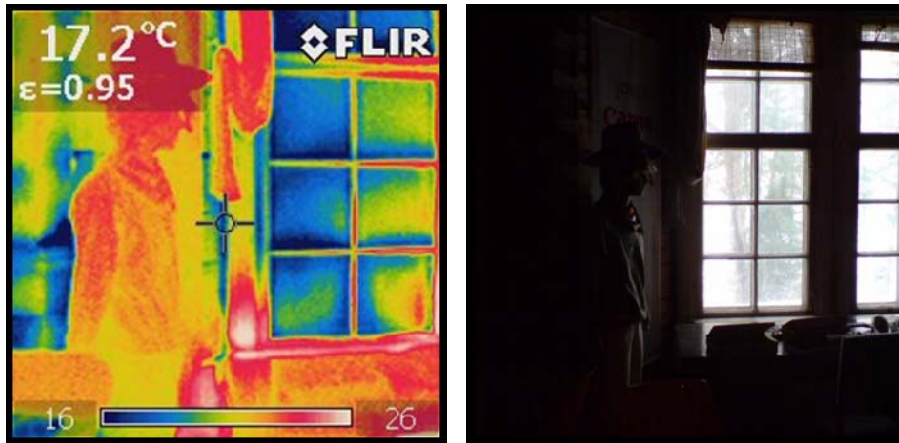
Kuva 4

Huone: OH			
Lämpövuotoa ikkunan liittymässä		Emissiivisyys	0,95
		Etäisyys	2,2 m
Huoneen lämpötila	19,7°C	Kosteus	67 %
Pinnan maks. lämpötila	26°C		
Pinnan min. lämpötila	16°C		
Mitatun pisteen lämpötila	17,2°C		
Paine-ero ulkoilmaan verrattuna	-5Pa		
Välttävän tason lämpötilaindeksi	61		
Kohteen lämpötilaindeksi: 78			
Korjausluokka: 4

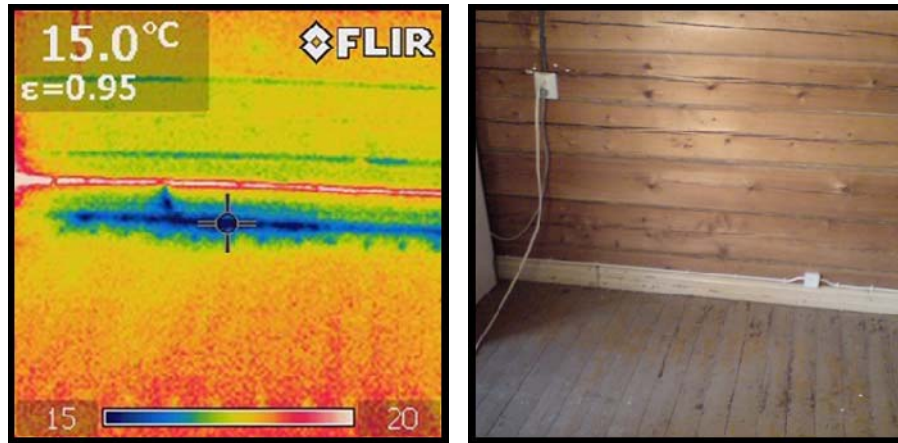
Kuva 5

Huone: OH			
Lämpövuotoa lattian liittymässä		Emissiivisyys	0,95
		Etäisyys	2 m
Huoneen lämpötila	19,7°C	Kosteus	67 %
Pinnan maks. lämpötila	20°C		
Pinnan min. lämpötila	15°C		
Mitatun pisteen lämpötila	15°C		
Paine-ero ulkoilmaan verrattuna	-5Pa		
Välttävän tason lämpötilaindeksi	61		
Kohteen lämpötilaindeksi:72			
Korjausluokka: 4

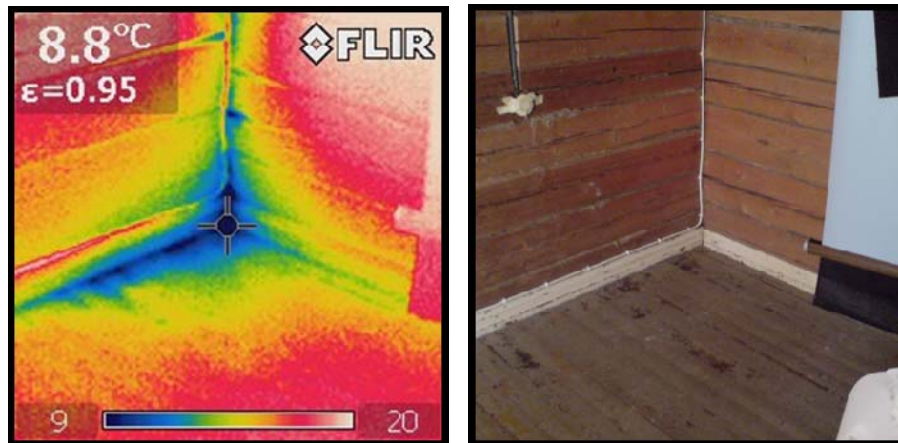
Huone: OH			
Lämpövuotoa huoneen nurkassa		Emissiivisyys	0,95
		Etäisyys	2 m
Huoneen lämpötila	19,7°C	Kosteus	67 %
Pinnan maks. lämpötila	20°C		
Pinnan min. lämpötila	9°C		
Mitatun pisteen lämpötila	8,8°C		
Paine-ero ulkoilmaan verrattuna	-5Pa		
Välttävän tason lämpötilaindeksi	61		
Kohteen lämpötilaindeksi:37			
Korjausluokka: 1

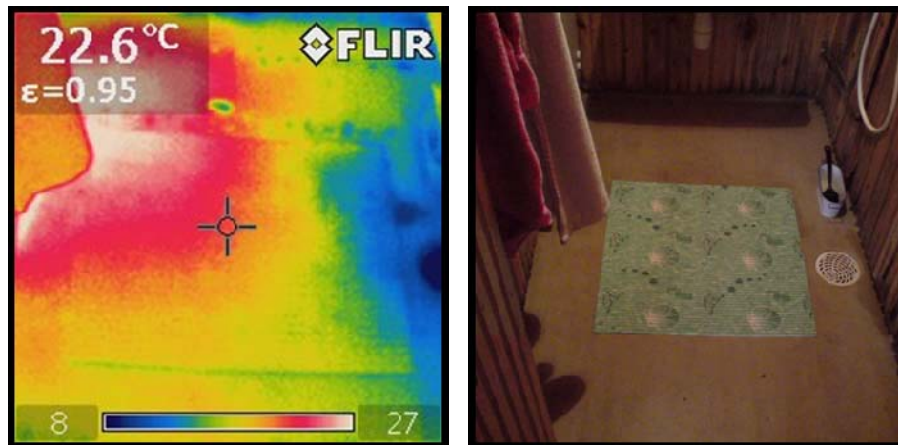
Huone: Suihku			
Lämpövuotoa viemärissä ja sen ympärillä		Emissiivisyys	0,95
		Etäisyys	1,7 m
Huoneen lämpötila	22,7°C	Kosteus	67 %
Pinnan maks. lämpötila	27°C		
Pinnan min. lämpötila	8°C		
Mitatun pisteen lämpötila	22,6°C		
Paine-ero ulkoilmaan verrattuna	-5Pa		
Välttävän tason lämpötilaindeksi	61		
Kohteen lämpötilaindeksi:31			
Korjausluokka: 1

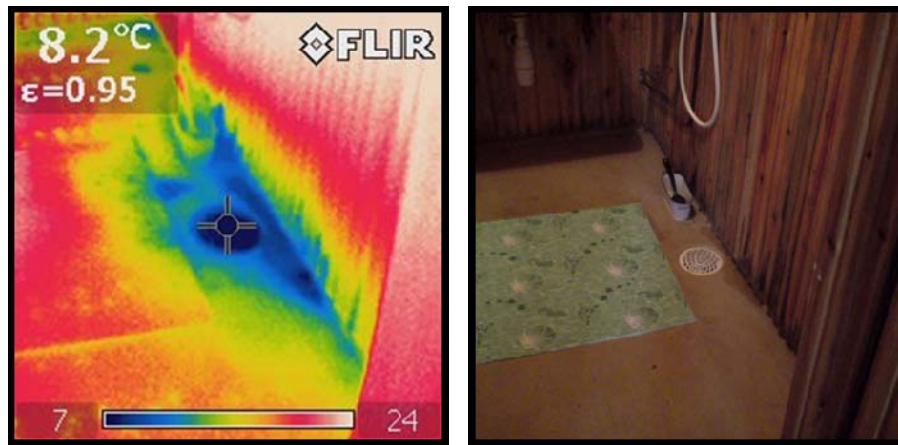
Huone: Suihku			
Lämpövuotoa viemärissä ja seinän ja lattian liittymäkohdassa			
Huoneen lämpötila	22,7°C	Emissiivisyys	0,95
Pinnan maks. lämpötila	24°C	Etäisyys	1,5 m
Pinnan min. lämpötila	7°C	Kosteus	67 %
Mitatun pisteen lämpötila	8,2°C		
Paine-ero ulkoilmaan verrattuna	-5Pa		
Välttävän tason lämpötilaindeksi	61		
Kohteen lämpötilaindeksi: 25			
Korjausluokka: 1

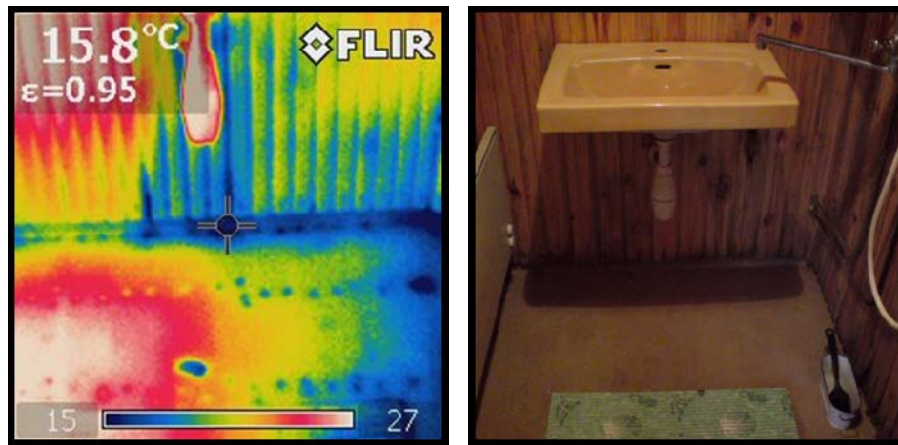
Huone: Suihku			
Lämpövuotoa lattian liittymässä ja huoneen nurkassa		Emissiivisyys	0,95
		Etäisyys	1,6 m
Huoneen lämpötila	22,7°C	Kosteus	67 %
Pinnan maks. lämpötila	27°C		
Pinnan min. lämpötila	15°C		
Mitatun pisteen lämpötila	15,8°C		
Paine-ero ulkoilmaan verrattuna	-5Pa		
Välttävän tason lämpötilaindeksi	61		
Kohteen lämpötilaindeksi: 61			
Korjausluokka: 2

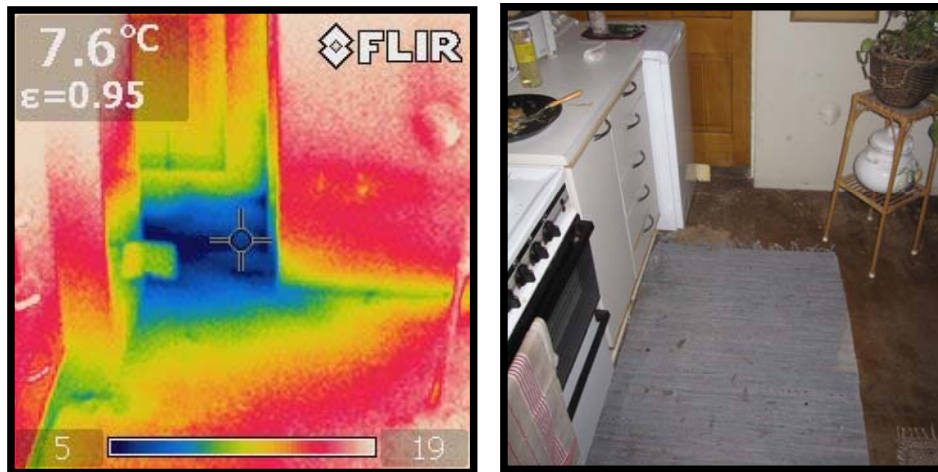
Huone: Keittiö			
Lämpövuotoa oven alta		Emissiivisyys	0,95
		Etäisyys	2,2 m
Huoneen lämpötila	18°C	Kosteus	67 %
Pinnan maks. lämpötila	19°C		
Pinnan min. lämpötila	6°C		
Mitatun pisteen lämpötila	5,6°C		
Paine-ero ulkoilmaan verrattuna	-5Pa		
Välttävän tason lämpötilaindeksi	61		
Kohteen lämpötilaindeksi: 22			
Korjausluokka: 1

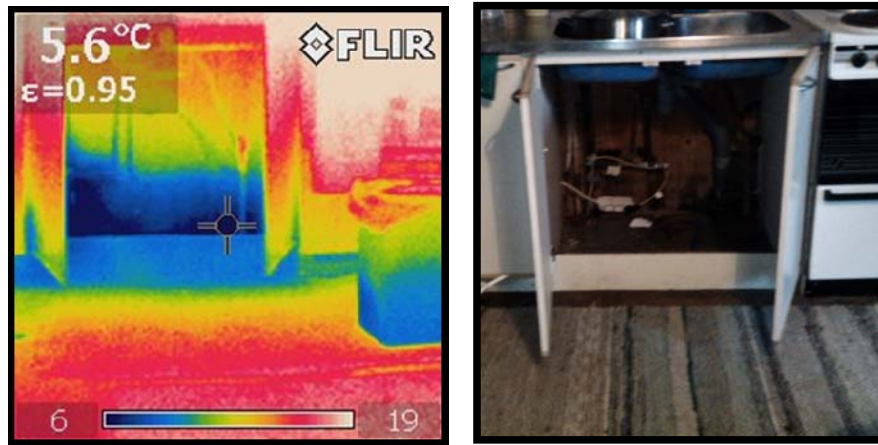
Huone: Keittiö			
Lämpövuotoa keittiön allaskaapissa		Emissiivisyys	0,95
		Etäisyys	2,4 m
Huoneen lämpötila	18°C	Kosteus	67 %
Pinnan maks. lämpötila	28°C		
Pinnan min. lämpötila	13°C		
Mitatun pisteen lämpötila	13,8°C		
Paine-ero ulkoilmaan verrattuna	-5Pa		
Välttävän tason lämpötilaindeksi	61		
Kohteen lämpötilaindeksi: 67			
Korjausluokka: 3

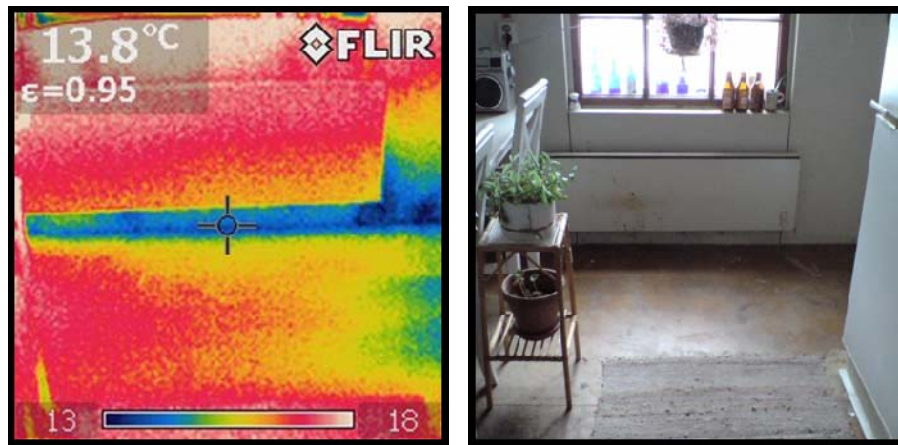
Huone: Keittiö			
Lämpövuotoa seinän ja lattian liittymässä		Emissiivisyys	0,95
		Etäisyys	2,4 m
Huoneen lämpötila	18°C	Kosteus	67 %
Pinnan maks. lämpötila	28°C		
Pinnan min. lämpötila	13°C		
Mitatun pisteen lämpötila	13,8°C		
Paine-ero ulkoilmaan verrattuna	-5Pa		
Välttävän tason lämpötilaindeksi	61		
Kohteen lämpötilaindeksi: 67			
Korjausluokka: 3

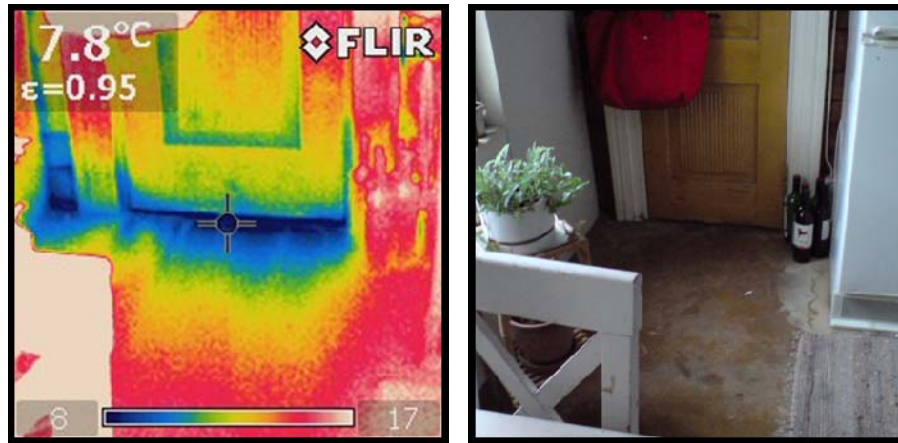
Huone: KEITTIÖ			
Lämpövuotoa oven alta		Emissiivisyys	0,95
		Etäisyys	2,1 m
Huoneen lämpötila	18°C	Kosteus	67 %
Pinnan maks. lämpötila	17°C		
Pinnan min. lämpötila	8°C		
Mitatun pisteen lämpötila	7,8°C		
Paine-ero ulkoilmaan verrattuna	-5Pa		
Välttävän tason lämpötilaindeksi	61		
Kohteen lämpötilaindeksi: 35			
Korjausluokka: 1

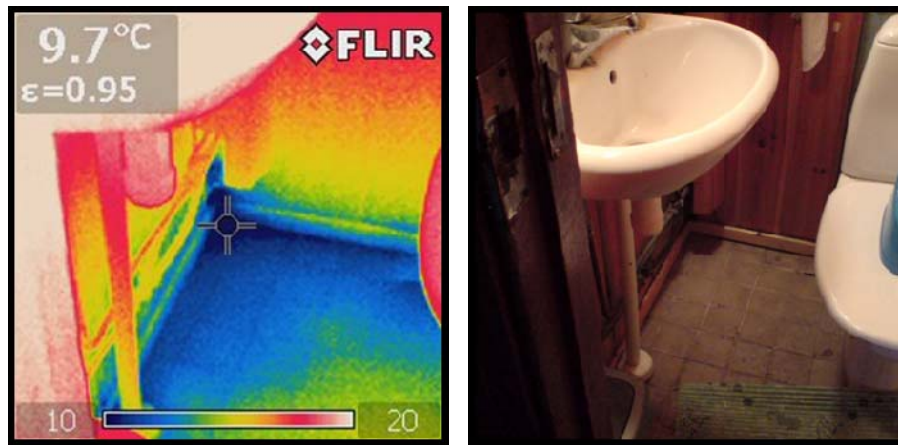
Huone: WC			
Lämpövuotoa huoneen nurkassa		Emissiivisyys	0,95
		Etäisyys	1,9 m
Huoneen lämpötila	20°C	Kosteus	67 %
Pinnan maks. lämpötila	20°C		
Pinnan min. lämpötila	10°C		
Mitatun pisteen lämpötila	9,7°C		
Paine-ero ulkoilmaan verrattuna	-5Pa		
Välttävän tason lämpötilaindeksi	61		
Kohteen lämpötilaindeksi: 42			
Korjaluokka: 1

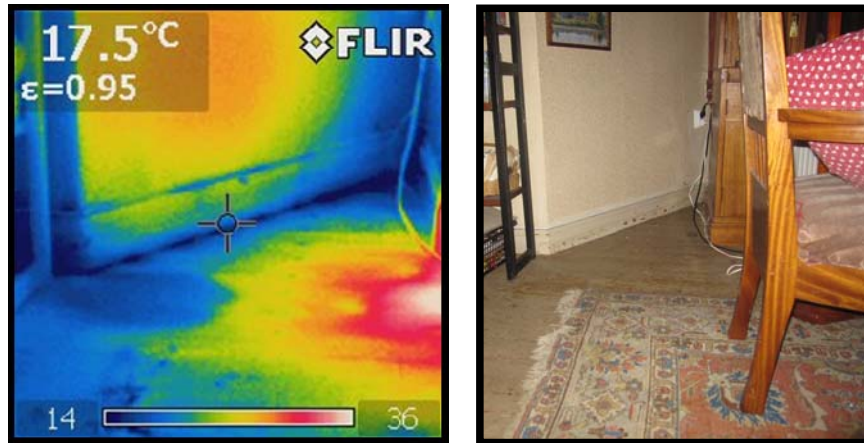
Huone: Kirjasto			
Lämpövuotoa lattian liittymässä		Emissiivisyys	0,95
		Etäisyys	2 m
Huoneen lämpötila	18,6°C	Kosteus	67 %
Pinnan maks. lämpötila	36°C		
Pinnan min. lämpötila	14°C		
Mitatun pisteen lämpötila	17,5°C		
Paine-ero ulkoilmaan verrattuna	-5Pa		
Välttävän tason lämpötilaindeksi	61		
Kohteen lämpötilaindeksi: 71			
Korjausluokka: 4

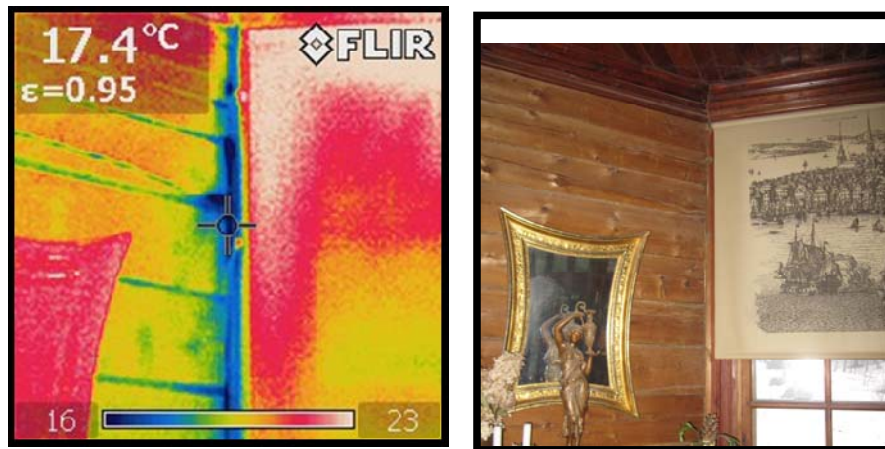
Huone: Olohuone			
Lämpövuotoa seinien saumakohdassa		Emissiivisyys	0,95
		Etäisyys	2,1 m
Huoneen lämpötila	18,6°C	Kosteus	67 %
Pinnan maks. lämpötila	23°C		
Pinnan min. lämpötila	16°C		
Mitatun pisteen lämpötila	17,4°C		
Paine-ero ulkoilmaan verrattuna	-5Pa		
Välttävän tason lämpötilaindeksi	61		
Kohteen lämpötilaindeksi: 84			
Korjausluokka: 4
