# Ilmanvaihtokoneiden kuntotutkimus ja peruskorjaus

Metropolia Ammattikorkeakoulu  
Insinööri (AMK)  
Talotekniikan koulutusohjelma  
Insinöörityö  
3.9.2012

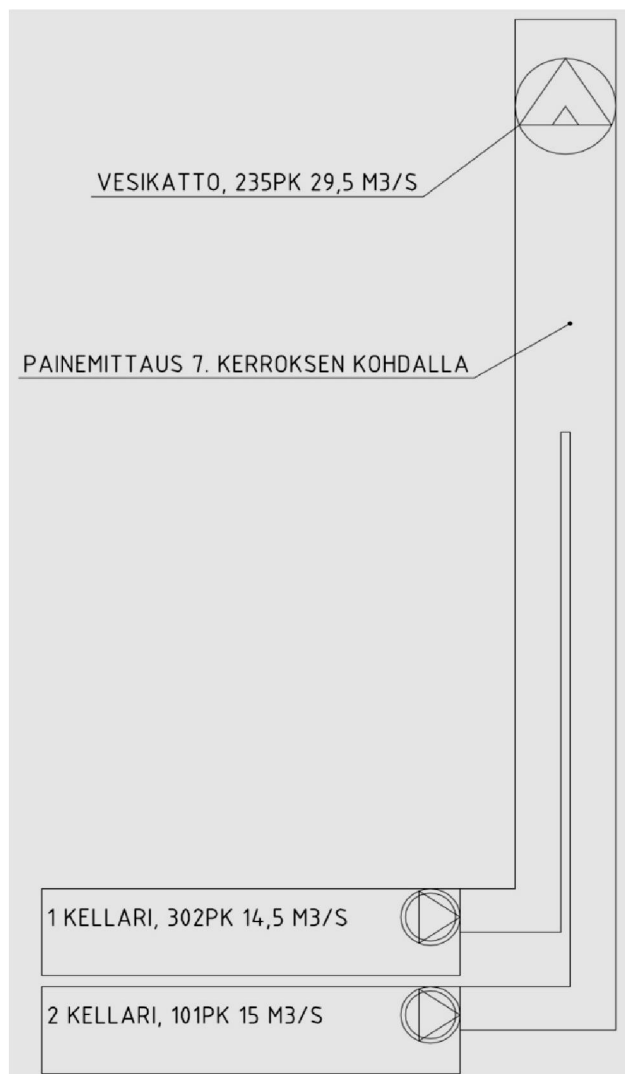
Kuvio 4. Havainnekuva paikoitusalueiden poistoilmajärjestelmästä

Lapakulmien säätö todettiin toimimattomaksi rakennusautomaation kautta tehdyin päätelmin; kuilun painetaso ei muuttunut kytkettäessä apupuhallin päälle tai pois pääpuhaltimien ollessa toiminnassa.

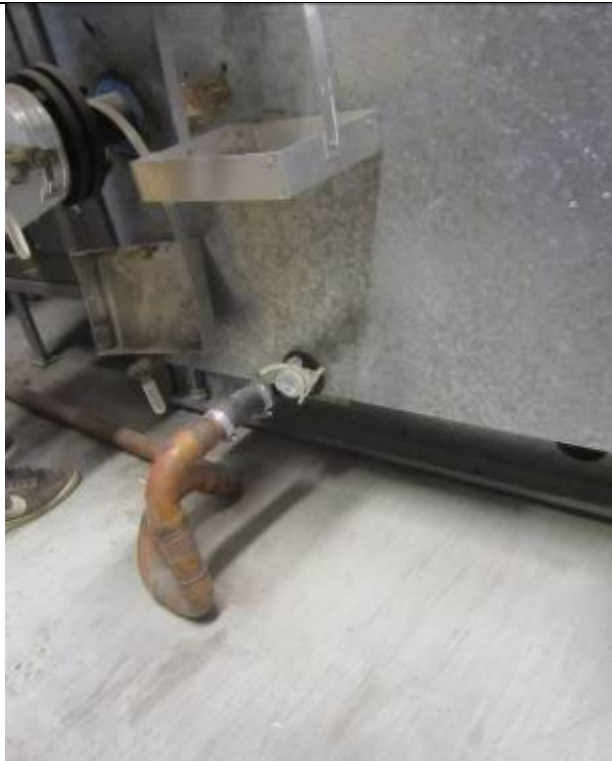
- Poistoilmakoneen lämmön talteenottopatterin kondenssiviemärointi on irrotettu patterin kammioista ja viemäriaukko tukittu (liite 1, kuva 1).
- Verkoston glykolin pakkaskestävyydeksi mitattiin –30 °C
- Lämmön talteenottopiirin laipat ovat vuotaneet (liite 1, kuva 2).

Kuva 1. 201 PK:n LTO-patterin kondenssiviemäröinti on tulpattu ja irrotettu kammiosta.

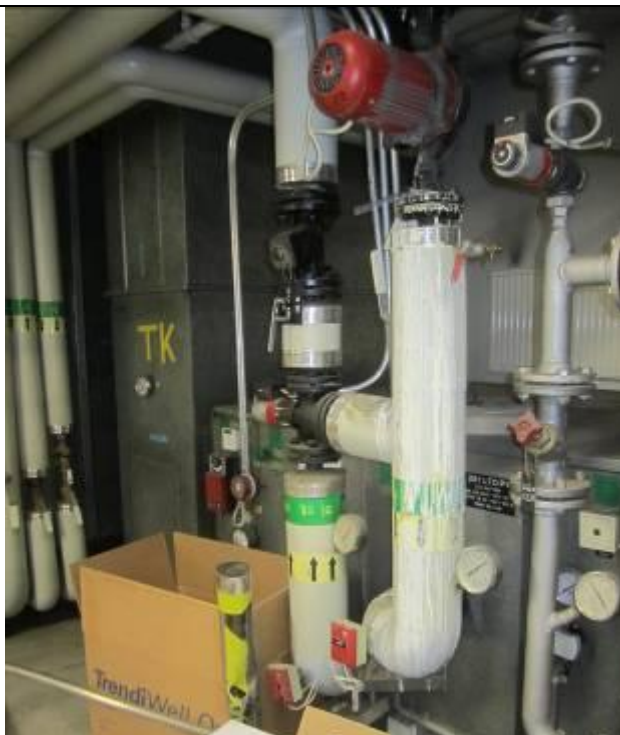
Kuva 2. 201 TK:n LTO-piirin laipat vuotavat.

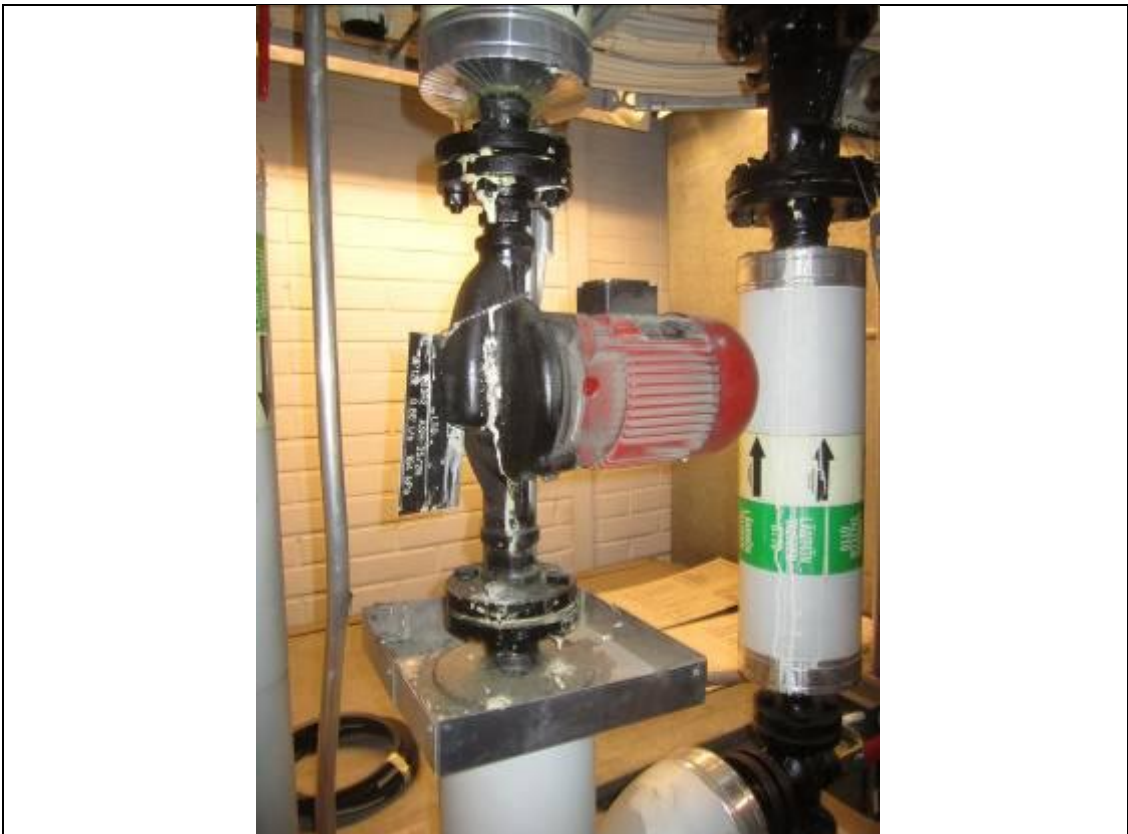
- Lämmön talteenottoverkoston pumpun laipat ovat vuotaneet (liite 1 kuva 3).
- LTO-patteri on huomattavan likainen (liite 1 kuva 4).
- Verkoston glykolin pakkaskestävyydeksi mitattiin –30 °C.

Kuva 3. 203 TK:n LTO-piirin kiertopumpun laipat vuotavat.

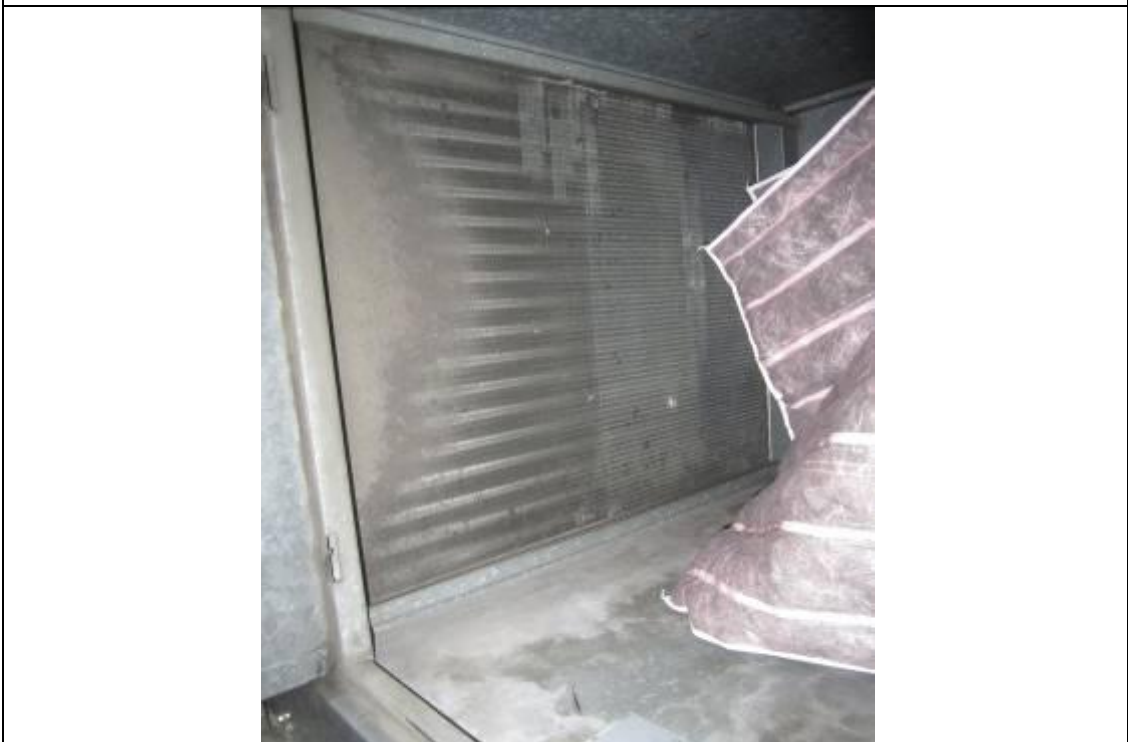
Kuva 4. 203 TK:n LTO-kenno on huomattavan likainen.

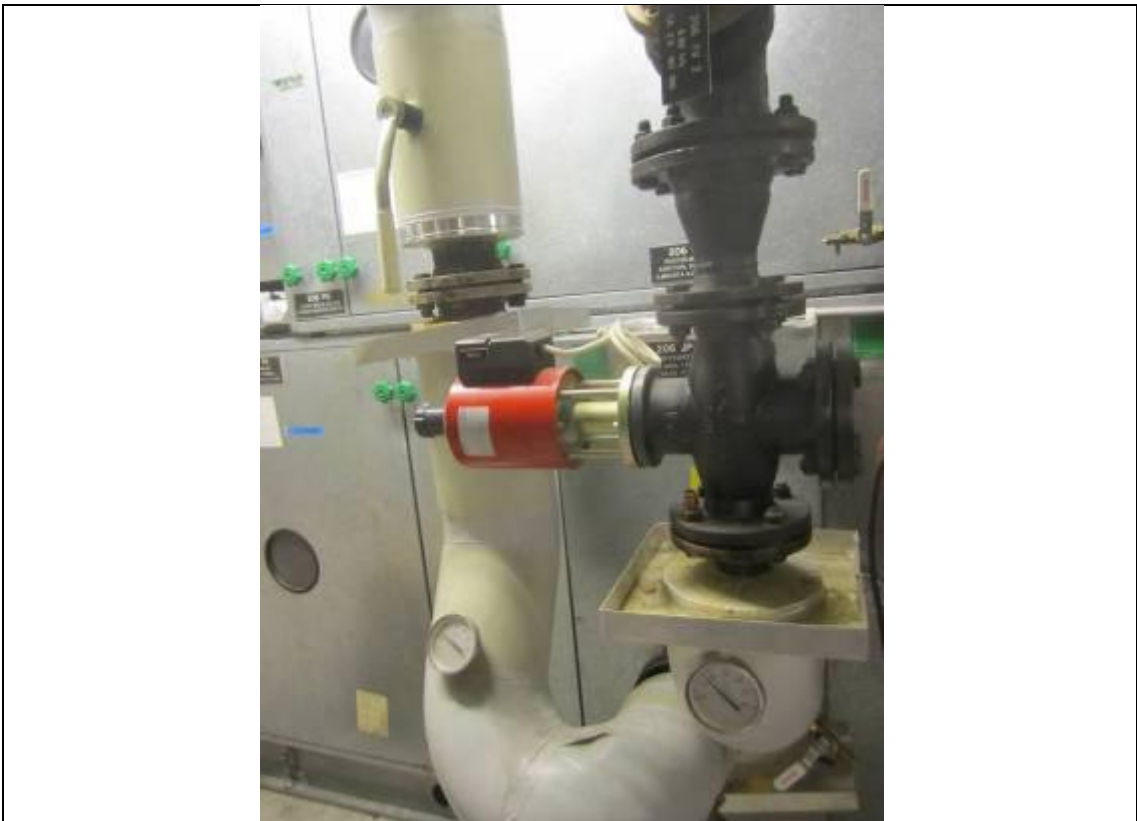
- Jäähdytysverkoston sekoituspiirin laipat ovat ruosteessa (liite 1, kuva 5).

Kuva 5. 206 TK:n jäähdytysverkon laipoissa on ruostetta.

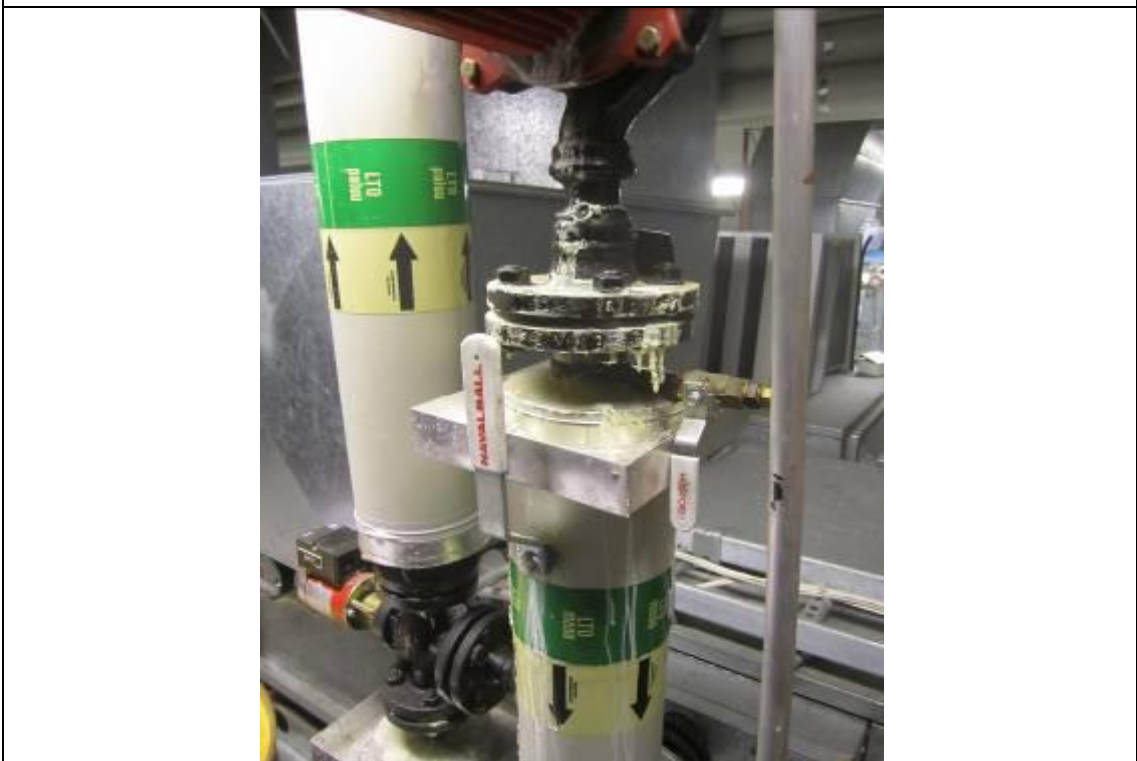
- Lämmön talteenottopiirin pumppu on vuotanut (liite 1, kuva 6).
- Verkoston glykolin pakkaskestävyydeksi mitattiin –30 °C
- Jälkilämmityspatteri 2:n sekoituspiirin putkissa havaittiin silminnähtävää korroosioauriota (liite 1, kuva 7).

Kuva 6. 208 TK:n LTO-piirin pumppu vuotaa.

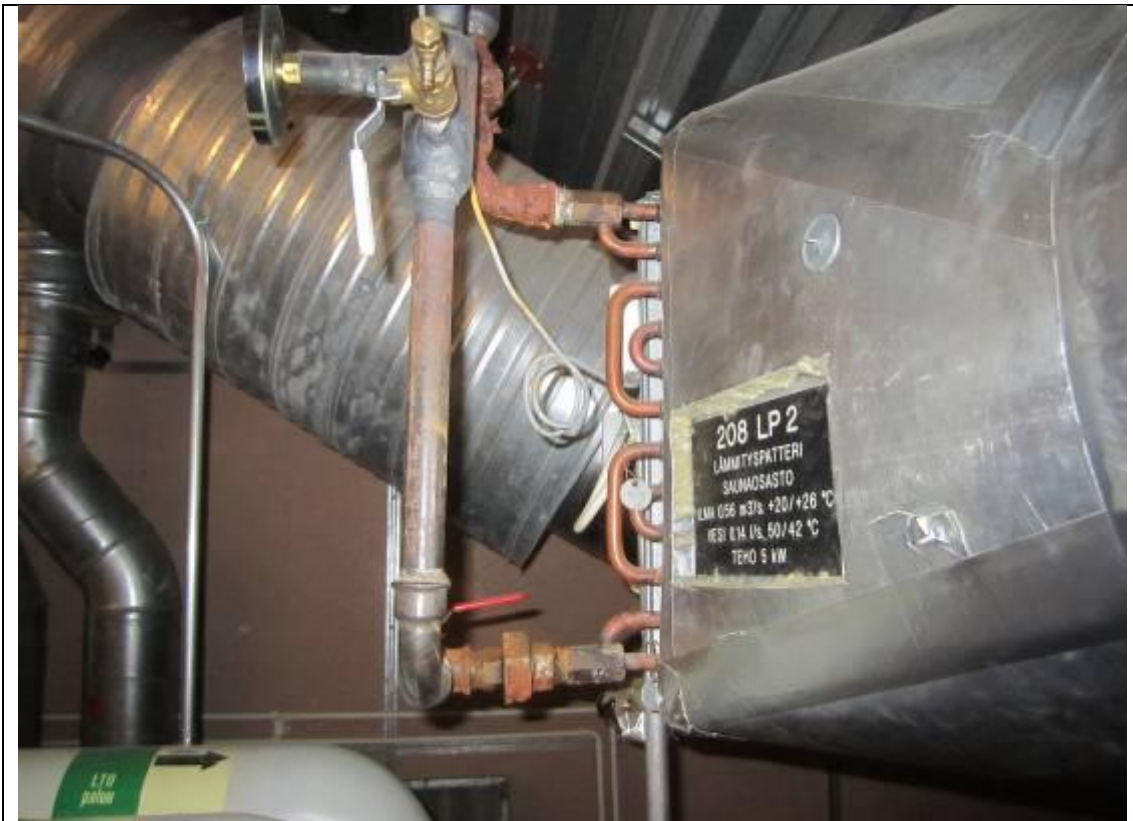
Kuva 7. 208 TK:n jälkilämmityspatteri 2:n sekoituspiirissä on korroosiota.

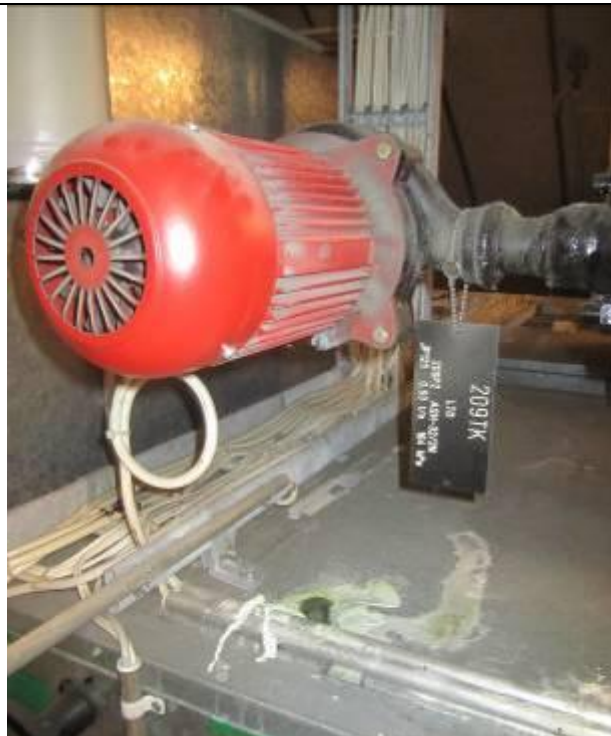
Kuva 8. 209 TK:n LTO-piirin pumppu vuotaa.

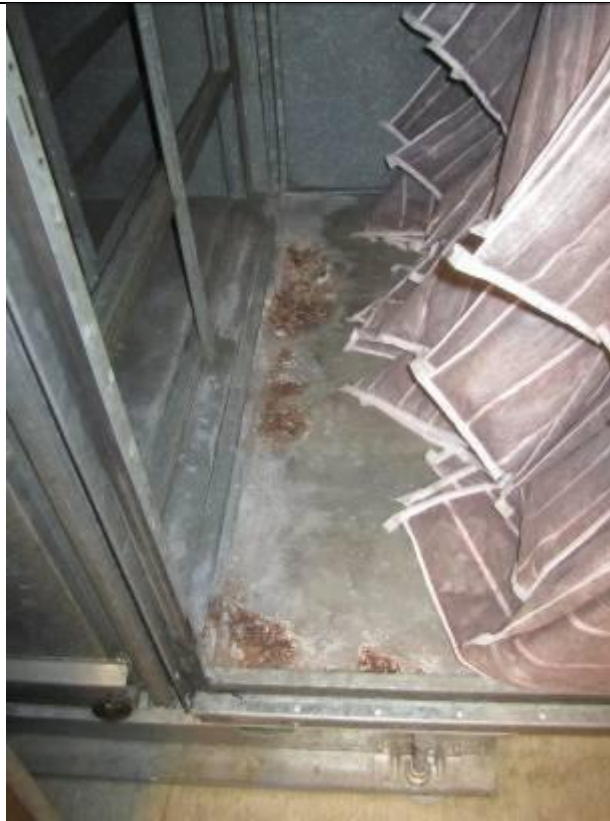
- Raitisilmakammiota ei ole viemäroity. Talvella kammioon pölyävä lumi saattaa aiheuttaa kosteusvaurioita, jos kammiota ei viemäroidä.
- Tuloilman suodatinkammiossa havaittiin kosteusvaurioita (liite 1, kuva 9).

Kuva 9. 210 TK:n tuloilmakammion kosteusvaurioita.

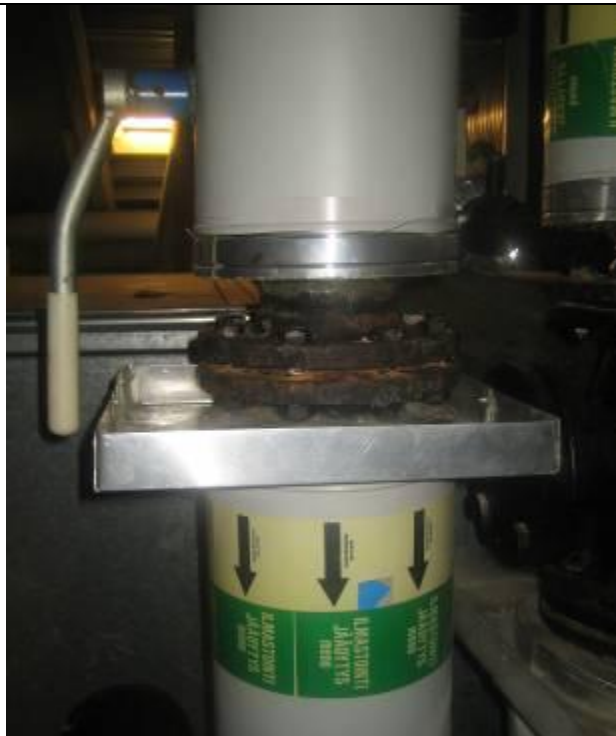
- Jäähdytysverkoston laipoissa havaittiin korroosiota (liite 1, kuva 10).
- Jäähdytyspatterin viemärointi on irrotettu.
- Tarkasteluhetkellä havaittiin lämmitys- ja jäähdytysverkostojen meno- ja paluuvesien välillä yli 3 °C:n lämpötilaerot, jotka viittaavat lämmityksen ja jäähdytyksen yhtäaikaiseen käyttöön. Rakennusautomaation mukaan näin ei kuitenkaan ollut. Lämmitysverkoston säätöventtiili avautuu vasta 30 %:n ohjausviestillä, joka saattaa aiheuttaa väärinkäsityksiä rakennusautomaatiota tulkittaessa.
- Tulkittiin, että jäähdytyspatterin moottoriventtiili vuotaa.

Kuva 10. 212 TK:n jäähdytysputkiston laippojen korroosiovaurioita.

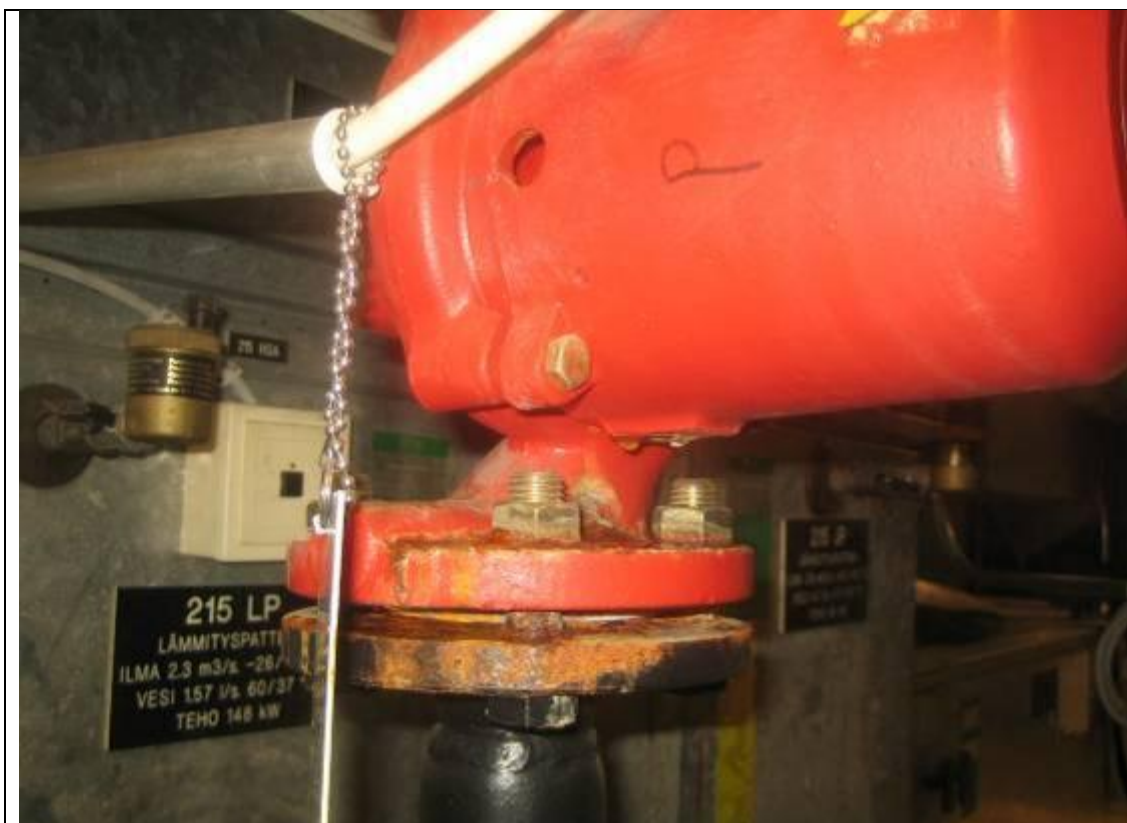
- Lämmitysverkoston kiertovesipumppu vuotaa (liite 1, kuva 11).
- Poistoilmakammion luukut eivät ole tiiviitä

Kuva 11. 215 TK:n lämmityspatterin vuotava kiertopumppu.

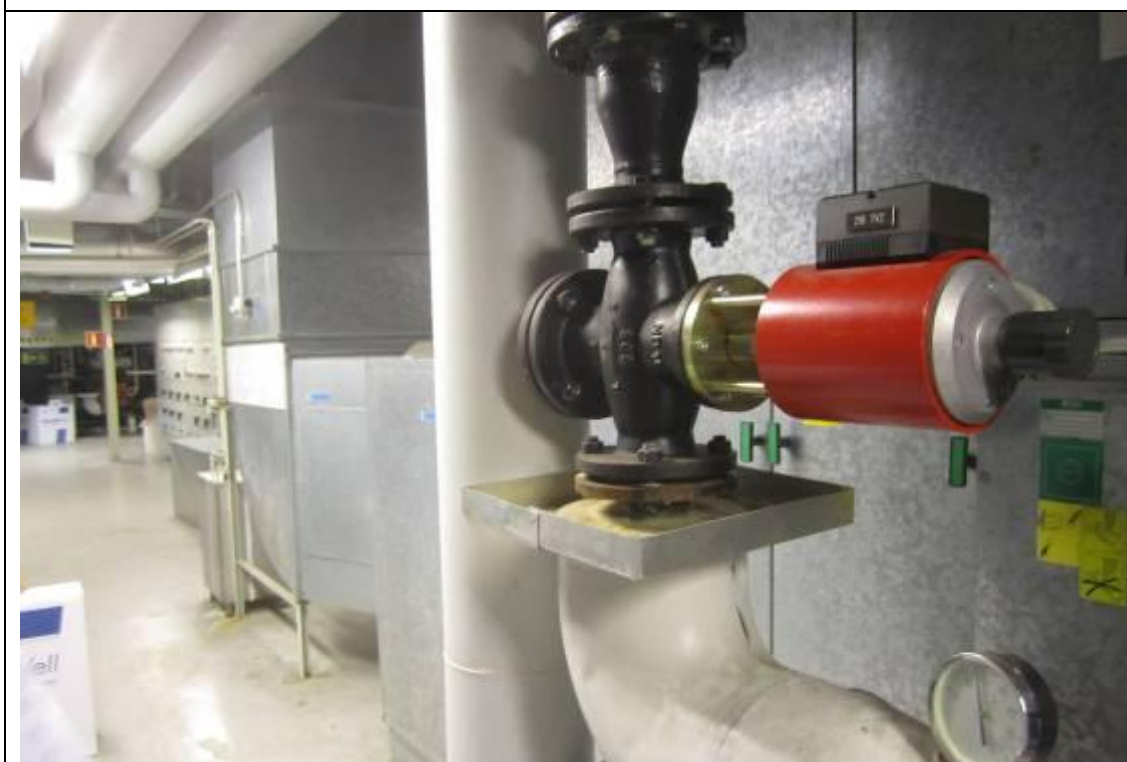
- Jäähdytysverkoston moottoriventtiin laipoissa on ruostetta (liite 1, kuva 12).
- Tarkasteluhetkellä kone vaikutti rakennusautomaation perusteella yhtäaikaisesti lämmittävän ja jäähdyttävän tuloilmaa. Jäähdytysverkoston meno- ja paluuputkissa ei kuitenkaan havaittu lämpötilaeroa, joka olisi viitannut jäähdytyksen käyttöön.

Kuva 12. 216 TK:n jäähdytysverkoston moottoriventtiilin laipoissa on pintaruostetta.

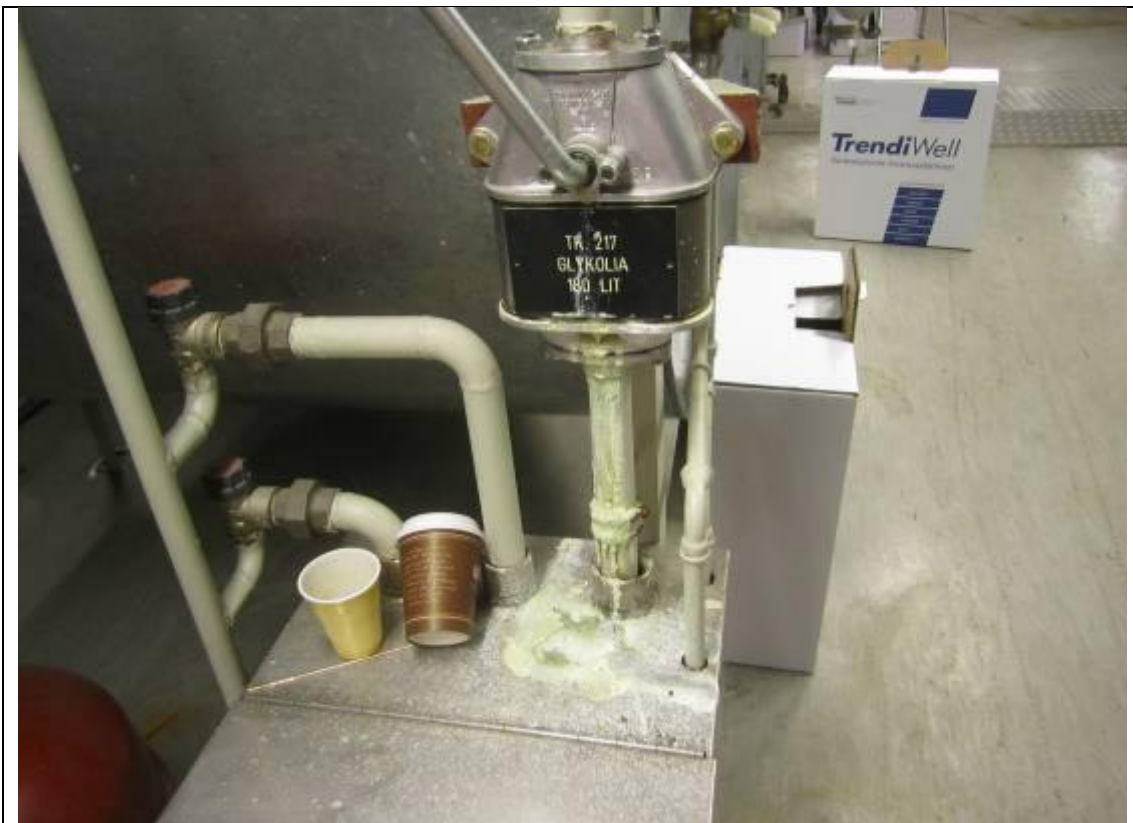
- Vesi-glykoliverkoston täyttöastian merkinnät ovat puutteelliset. Astiassa tulisi olla kilpi, joka osoittaa verkoston tilavuuden ja käytettävän glykolityypin ja -pitoisuuden.
- Glykolipitoisuutta määritettäessä mistään verkoston mittauspisteestä ei saatu otettua näytettä. Verkosto ei kuitenkaan voi olla tyhjä, sillä laskettu lämmön talteenoton hyötysuhde oli 45 %, joka on normaalilla tasolla. Verkoston täyttöastian käsipumppu on vuotanut runsaasti (liite 1, kuva 13).
- Tuloilmakoneen kostutusosa ei ole käytössä, eikä sitä ole lisätty rakennusautomaatioon.

Kuva 13. 217 TK:n glykoliverkoston täyttöpumppu vuotaa.

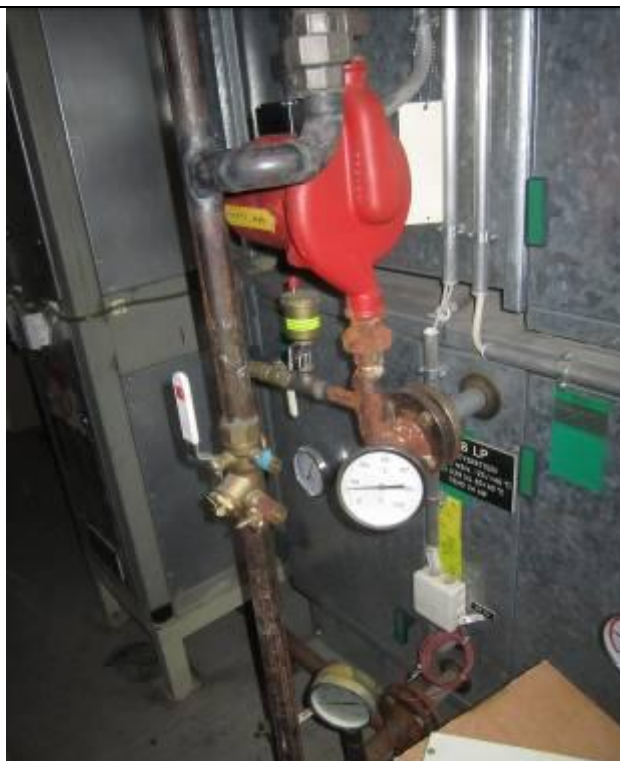
- Lämmitysverkoston sekoituspiirissä havaittiin huomattavan paljon ruostetta (liite 1, kuva 14).
- Koneen kostutusosaa ei ole liitetty rakennusautomaatioon.

Kuva 14. 218 TK:n lämmitysverkoston putkissa on runsaasti ruostetta.

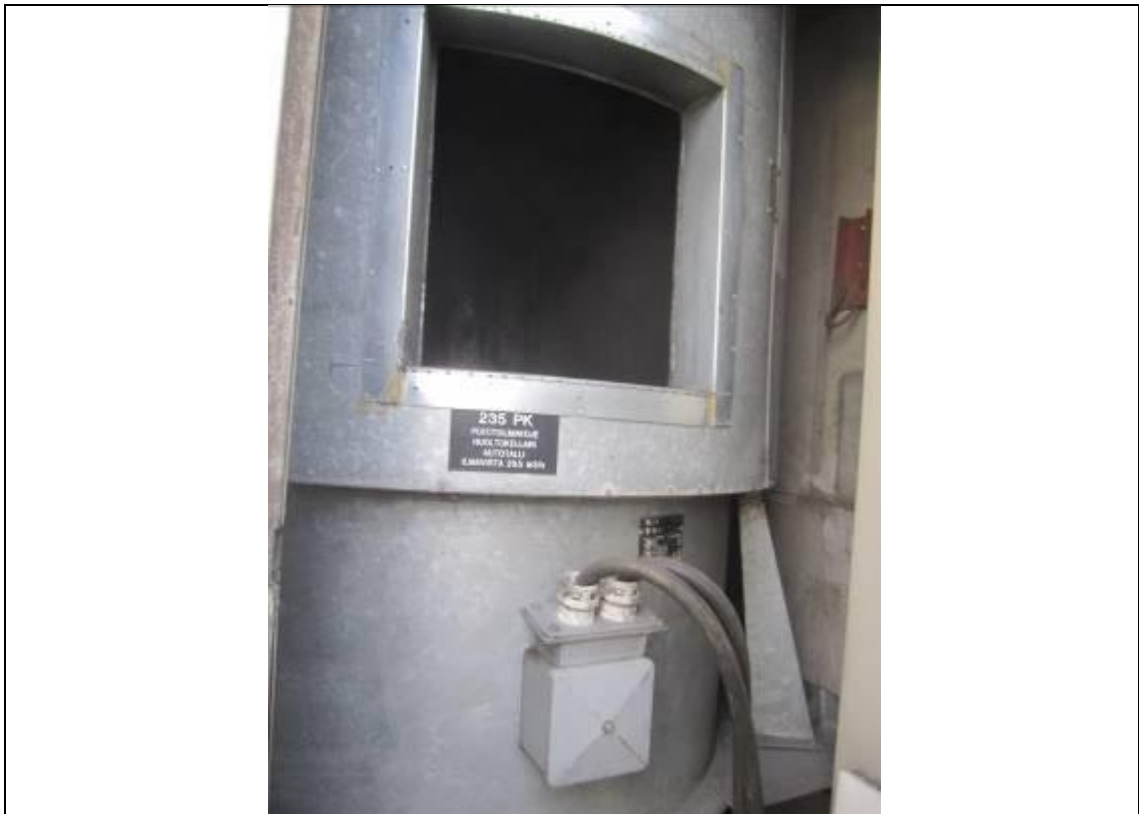
- Puhdistusluukun kansi puuttuu (liite 1, kuva 15).
- Lapakulmien säätö ei toimi.

Kuva 15. 235 PK:n kyljen huoltoaukon luukku puuttuu.
