Vanhan hirsitalon kunnostussuunnitelma

Opinnäytetyö
Kevät 2021
SeAMK Tekniikka
Insinööri (AMK), Rakennustekniikka

Opinnäytetyön tarkoituksena oli tehdä kunnostussuunnitelma vuonna 1916 valmistuneeseen omakotitaloon. Talon ensimmäinen kerros on hirsirunkoinen, kun taas yläkerta ja ulokkeet ovat puurunkoisia. Talossa on tehty eri aikakausina remontteja ja viimeisin niistä on 1980-luvulta. Kunnostussuunnitelma laadittiin kuntotarkastusraportin pohjalta. Kuntotarkastus suoritettiin rakenteita avaamalla, jotta saataisiin varmuus rakenteiden todellisesta kunnosta.

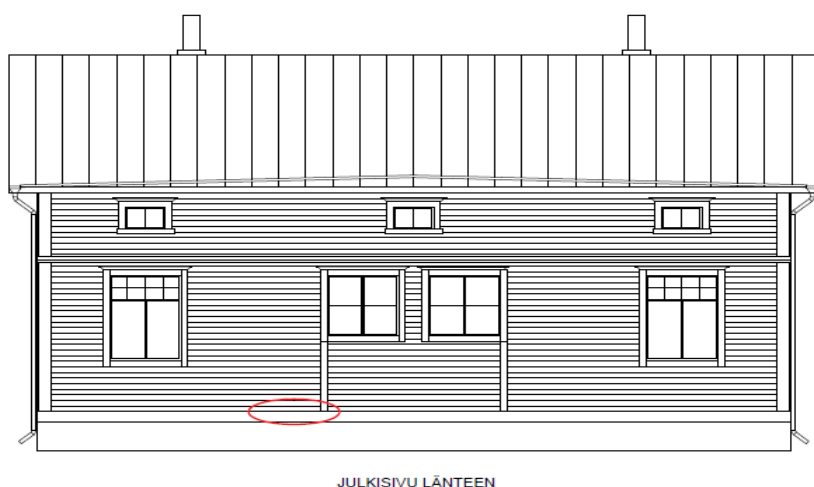
Hirsien kunto tarkastettiin poraamalla ulkovuorauksen läpi reikiä alimpiin hirsiin. Kaikki hirret olivat kuivia, paitsi vanhan sisäänkäynnin vieressä havaittiin lahovaurio alimassa hirressä. (Kuva 4.) Tämän vuoksi alakerran lattia on myös osaksi notkahtanut, joten ainakin tässä kohtaa rakennusta joudutaan hirsi tai hirsii vaihtamaan.

Kuva 4. Kuntotarkastuksessa huomattu alimman hirren lahovaurio.

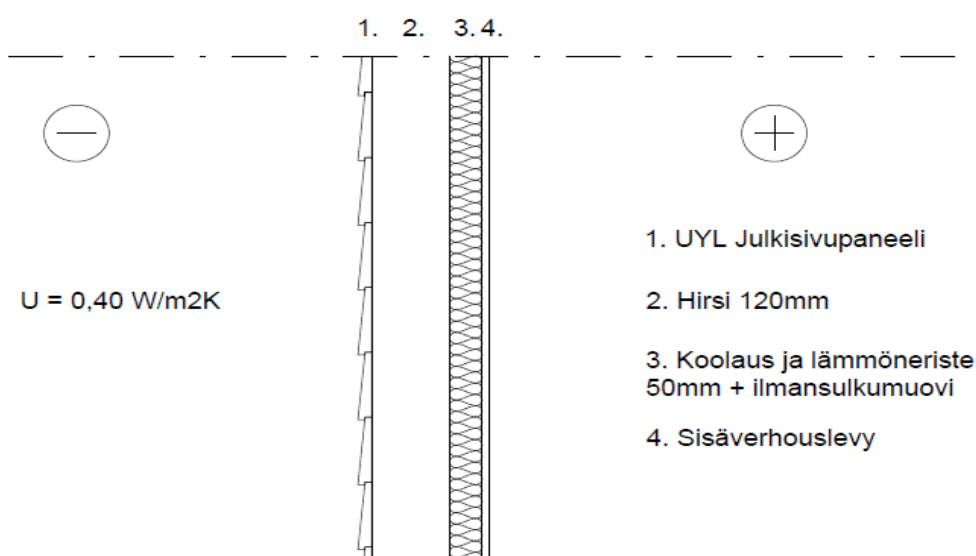
Ulkoseinien sisäpuolelle on aikoinaan tehty 50 mm:n lisäeristys mineraalivillalla ja ilmansulku on toteutettu muovia käyttäen. (Kuva 5.) Tämä ratkaisu on tehty entisten omistajien mukaan noin 1980-luvulla. Mineraalivilla oli suosiossa tuohon aikaan, samoin muovikelmut ja lastulevy. Hirsirakenteen lisäeristäminen muuttaa rakenteen rakennusfysikaalista toimintaa. Lisäeristetty hirsiseinä ei enää ole puinen massiivirakenne, vaan siitä tulee hybridirakenne. Sisäpuolella oleva pehmeä eriste on rakennusfysikaalisesti kaikkein ongelmallisin. Lisäeristettäessä hirttä sisäpuolelta, vanhan massiivirakenteena toimineen hirsiseinän lämpötila laskee ja kosteustekninen toiminta muuttuu. Esimerkiksi sisälämpötilan ollessa +20 °C ja ulkoilman -20 °C, voi villan ja hirren väliin muodostua kastepiste, jossa vesihöyry tiivistyy vedeksi. Jos rakenteet eivät pääsee kuivumaan niin kuin ennen, saattaa rakenteisiin muodostua ennen pitkää kosteus- ja homeongelmia. (Saatsi & Saatsi 2019.) Joidenkin lähteiden mukaan 50 mm:n lisäeriste hirren sisäpuolella on vielä turvallinen.

Kuva 5. Vanha ulkoseinädetalji.

Suunnitelmassa ulkoseinän aikaisempi sisäpuolinen lisäeristys poistetaan ja rakennetaan uusi hirsiseinän ulkopuolelle. Eristemateriaaleina käytetään puupohjaisia eristemateriaaleja. Ala- ja yläpohja suunniteltiin rakennettavaksi kokonaan uudestaan. Märkätilat suunniteltiin rakennettavaksi rakennuksen yläkertaan ja alakerran puurunkoiseen osaan. Rakennuksen talotekniikka uusitaan myös kokonaan.

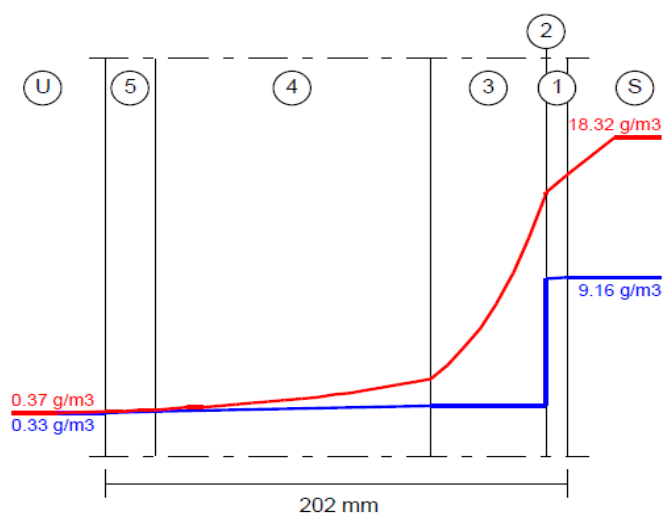
Kuvio 1. Vanhan ulkoseinän kastepistetarkastelu.

Ylempänä olevassa kuviossa 1. rakenteessa ei synny laskennallista kondensaatoriskiä. Rakenteiden rajapinnalla 4–5 (hirren ulkopinta) laskennallinen RH on 75 %.

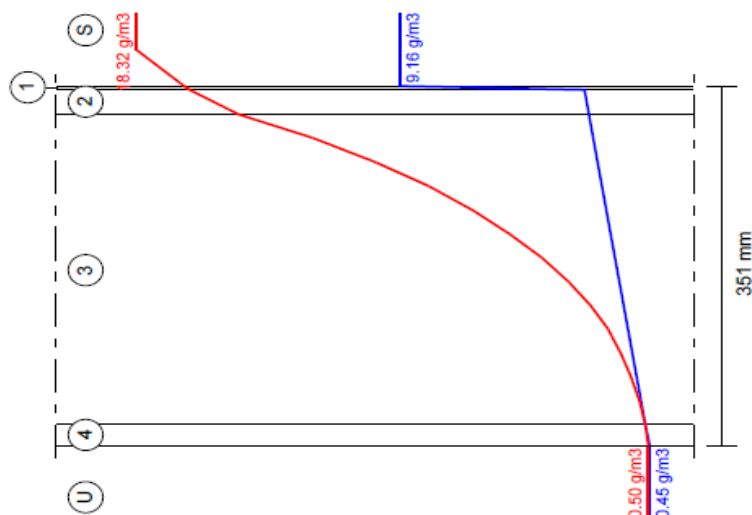
Kuvio 2. Vanhan alapohjan kastepistetarkastelu.

Kuviossa 2. eristeen alapintaan mitoitushetkellä muodostuu kondensoitumista 0.07 g/m^2 . Tämä arvo muodostuu olosuhteiden ollessa tällaiset 24 tunnin ajan. Mitoitushetkellä ulkolämpötila on $-29 \text{ }^{\circ}\text{C}$. Käytännössä alapohjan lämpötila laskee tuollaisiin lukemiin todella harvoin. Vertailtaessa esimerkiksi helmikuussa tapahtuvaa kondensoitumista, helmikuun keskimääräinen lämpötila on $-4,5 \text{ }^{\circ}\text{C}$. Mitoitukseen otetaan tällöin mukaan koko kuun aikana tapahtuva kondensoituminen yhteensä 672 tunnin ajan. Helmikuun aikana rakenteeseen muodostuva laskennallinen kondensoituminen on 0 g/m^2 . Kondensoitumisriskiä voidaan pienentää käyttämällä sellaisia eristeitä, joiden ominaisuus on luovuttaa kosteutta eteenpäin. Tällaisia eristeitä ovat kaikki luonnonkuitueristeet. Tuuletuksen avulla saadaan myös poistettua kosteutta rakenteesta.

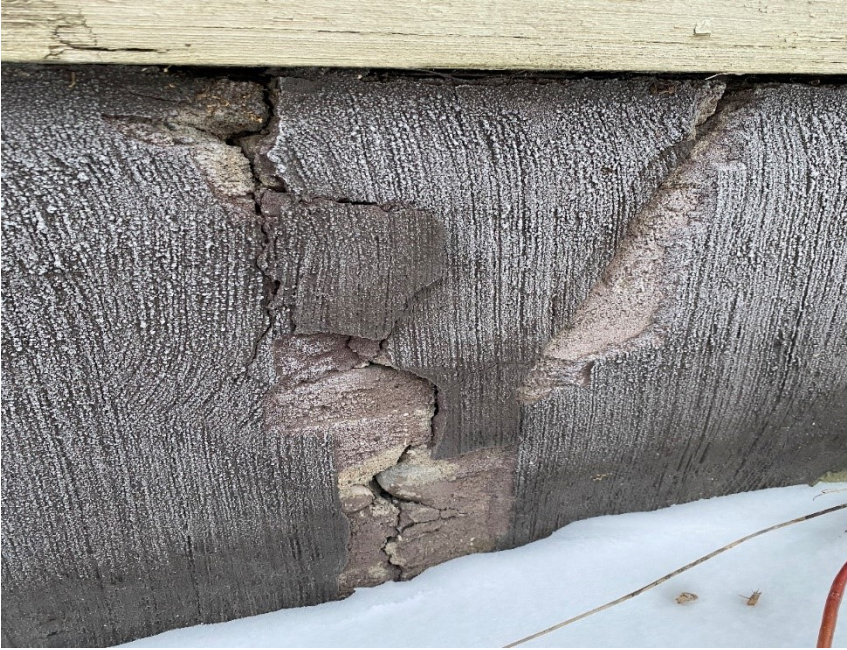
Talon perustukset ovat betonia, mutta rakentamisajankohdasta tai betonin lujuudesta ei ole tietoa. Perustuksien päällä oleva rappaus on joistain kohdista haljennut. Tämä johtuu todennäköisesti veden pääsystä sokkelin ja rappauksen väliin. (Kuva 7.) Halkeamien syvyys on vielä kuitenkin tarkistettava. Minkäänlaista sokkelin painumista ei kuitenkaan ole havaittavissa. Talon läntisellä puolella on kaksi noin $15 \times 15 \text{ cm}$:n kokoista tuuletusaukkoa. Kuistin alla toisella puolella taloa on kaksi isoa aukkoa, joista ilma pääsee virtaamaan läpi ja joiden kautta kulku alapohjaan tapahtuu.

Kuva 7. Sokkelin halkeama ulkoapäin kuvattuna.

Perustuksien halkeamat korjataan esimerkiksi injektoimalla. Injektoinnin avulla rakenne pyritään tiivistämään ja estämään näin veden ja kosteuden pääsy rakenteeseen. Injektoinnin avulla saadaan myös vahvistettua rakennetta. Injektoinnin jälkeen poistetaan vanha osittain irronnut rappaus ja tehdään uusi pinta sokkeliin.

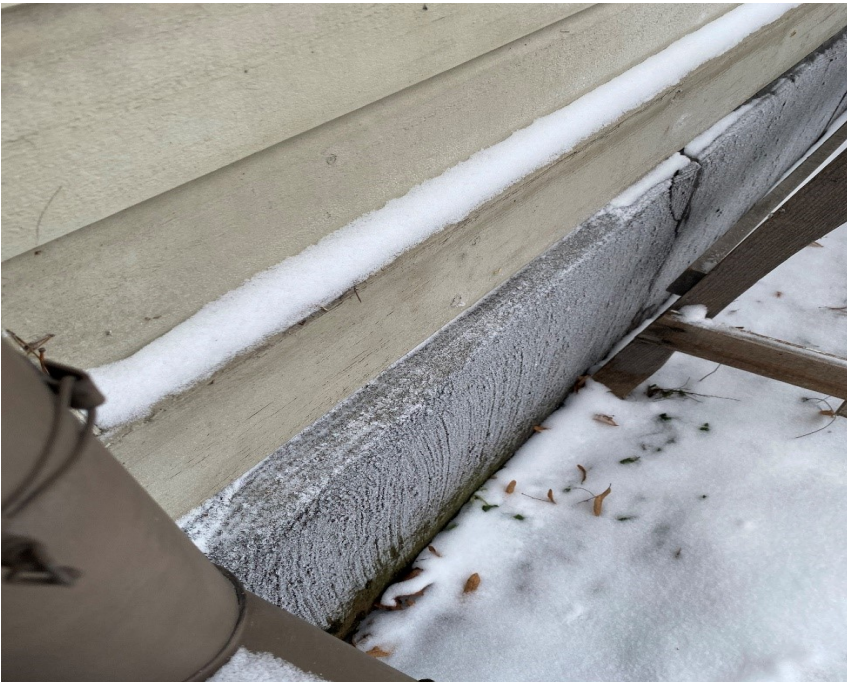
Sokkeli on jossain kohtaa taloa ulompana kuin alajuoksupu. (Kuva 8.) Tämän vuoksi vesi on päässyt alimpaan hirteen ja lahottanut sitä kautta rakenteita. Yksi ratkaisu ongelmaan voisi olla tippapelti, joka ohjaa sadevedet pois rungosta.

Kuva 8. Sokkeli ulompana kuin alajuoksu.

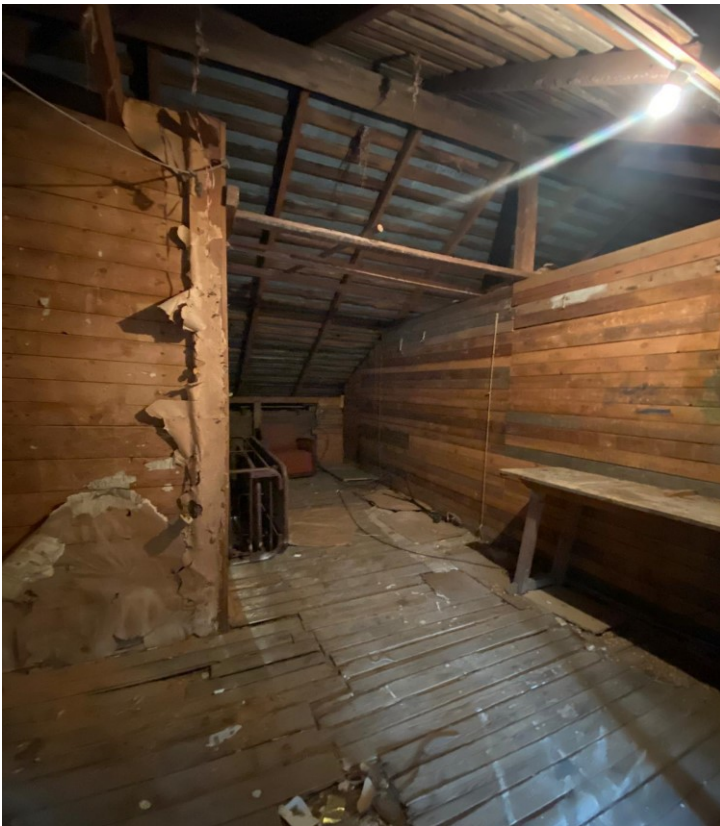
Yläkertaan on aikojen alussa rakennettu lämpimät huoneet molempiin pätyihin ja ne on eristetty purulla niin kuin muuallakin. Yläkerta on muuten ollut kylmää tilaa ja siellä on ilma päässyt kulkemaan vapaasti (kuva 10). Kaikki eristemateriaali yläkerrassa on todettu kuivaksi. Peltikatosta on varmasti aikojen saatossa päässyt kosteutta eristemateriaaliin reikien tai kondenssiveden myötä, mutta riittävä tuuletus on pitänyt kuitenkin purut aina kuivina.

Kuva 10. Yläkerran kylmästä osasta.

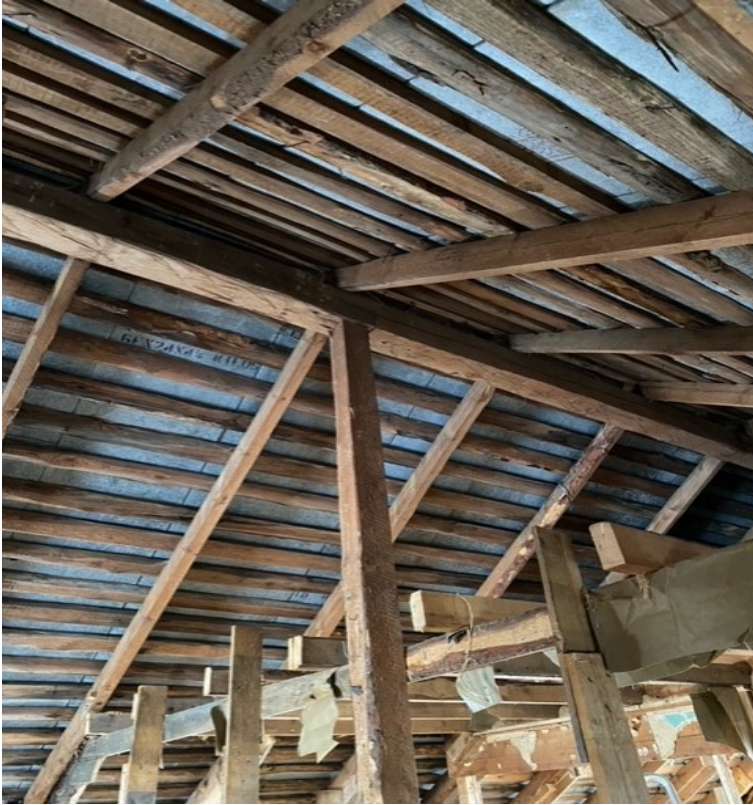
Nykyisen peltikatteen alla ei ole ollenkaan aluskatetta. Laskennallisin perustein voidaan osoittaa, että nykyiset kattokannattimet k770 eivät täytä tämän päivän vaatimuksia ja ovat mitoitukseltaan liian heikkoja. (Kuva 11.)

Kuva 11. Kuva yläpohjasta.

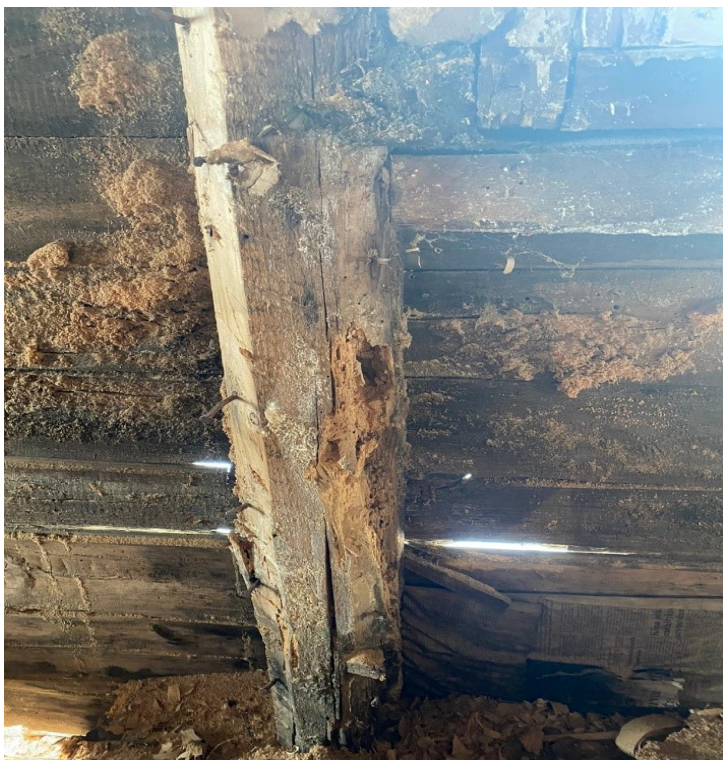
Yläkerran ja ulokkeiden puurunko on muutamissa kohdissa hieman kärsinyt kosteudesta ja kuvasta 12. näkeekin ulkoverhouksessa olevia reikiä. Kooltaan ainakin ulokkeiden runko (48 x 98 k800) on liian heikkoa tavaraa ja vaatii vähintäänkin vahvistamista. (Kuva 13.) Ulkoa katsottaessa toinen ulokkeista on myös hieman vinossa ja tämä saattaa johtua juuri liian heikosta runkotavarasta tai huonosta tuennasta.

Kuva 12. Yläkerran vaurioitunut runko.

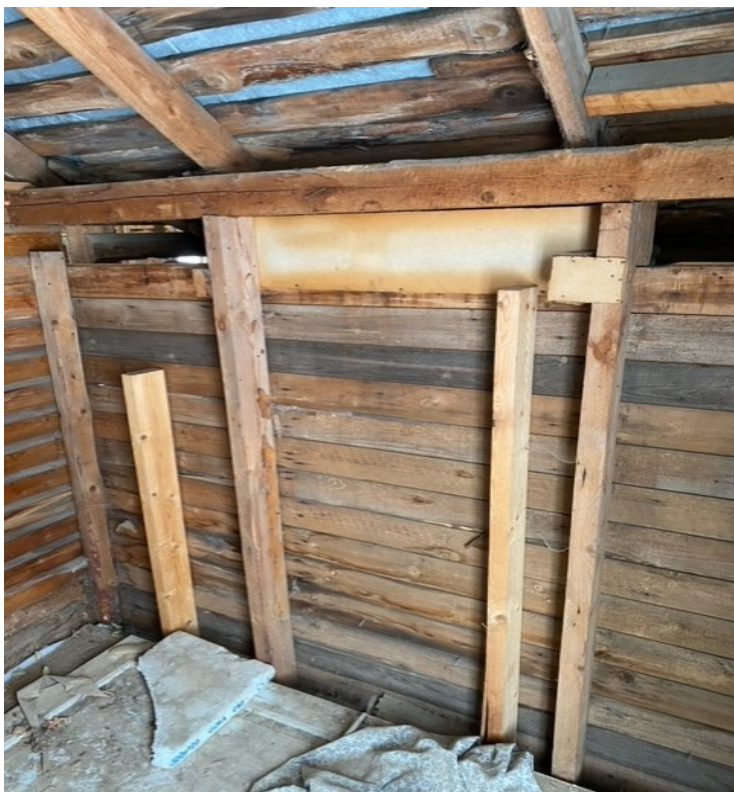
Kuva 13. Toisen ulokkeen runko yläkerrassa.

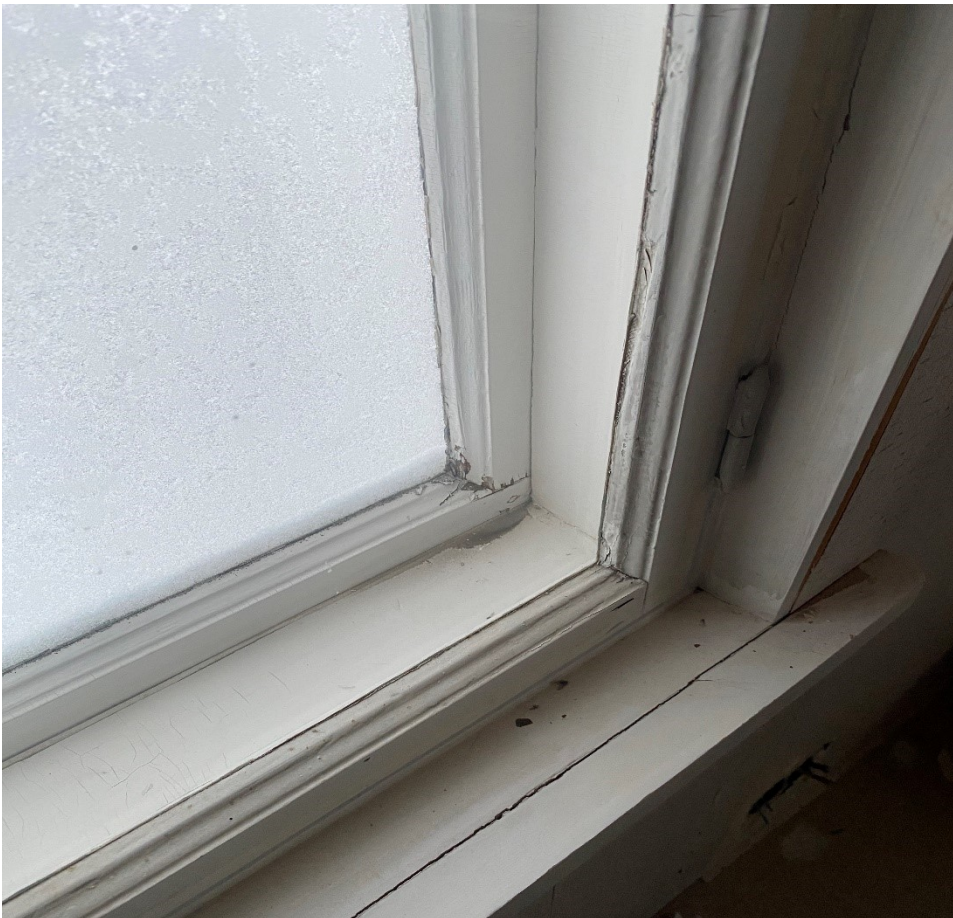
Nykyiset alakerrassa olevat ikkunat ovat kaksilasisia. (Kuva 14.) Useimmat ikkunat ovat ulkoapäin melko huonossa kunnossa. Ikkunoiden kaikki raot on myös teipattu sisäpuolelta vanhojen asukkaiden toimesta, joten siitä voidaan myös päätellä tiivisteiden olevan huonossa kunnossa.

Yläkerran kaikki ikkunat ovat yksilasisia ja yhtä huonossa kunnossa kuin alakerran ikkunat.

Kuva 14. Vanha alakerran ikkuna, kuva keittiöstä.

Kaikki ikkunat korvataan uusilla nykyaikaisilla kolmilasisilla ikkunoilla. Ikkunoiden ulkonäkö pidetään entisellään. Alakerrassa kaksi keskellä olevaa ikkunaa vaihdetaan samanlaisiksi kuin muut ikkunat. (Kuva 25.)

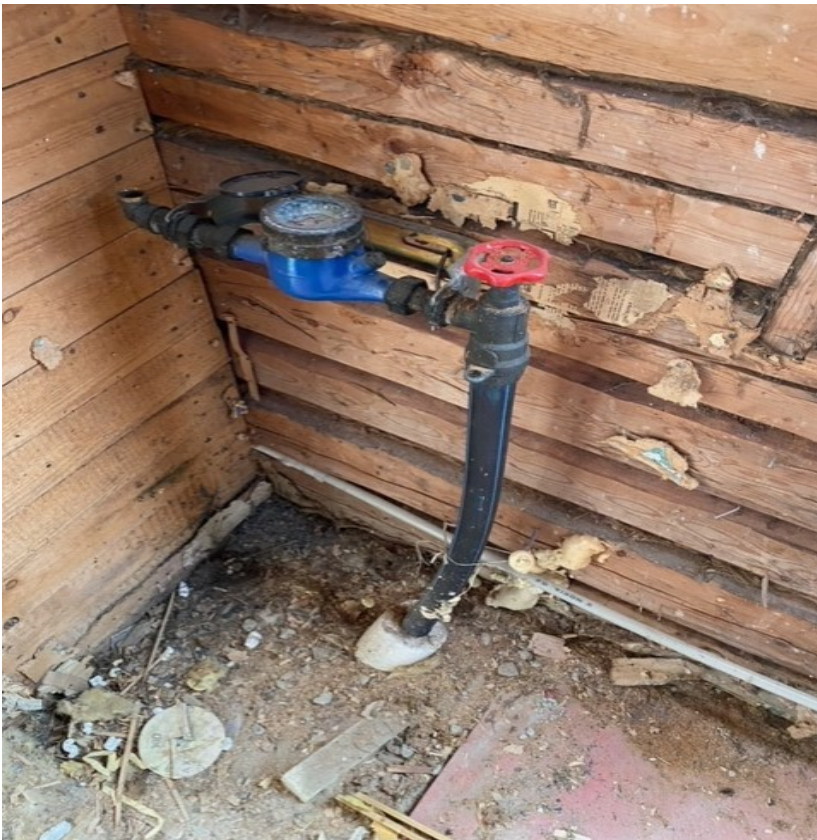
Rakennukseen on aikoinaan remontin yhteydessä vedetty vesiputki. (Kuva 15.) Taloon ei kuitenkaan tällä hetkellä tule vettä. Vesi on katkaistu tieltä runkolinjalta asti. Vesiputki on aikoinaan vuotanut pihalla saunalle menevässä putkessa. Putki sijaitsee pihalla mitä luultavammin liian pinnassa ja on siksi päässyt joskus jäätymään ja haljennut. Ryömintätilassa kulkevien viemäreiden kiinnitykset ovat osaltaan heikkoja ja niitä on liian harvassa. Talon viemärikaivot sijaitsevat terassin alla. Ne täytyy laittaa uuteen paikkaan mahdollisten tarkastusten ja tyhjennysten helpottamiseksi. Viemärit tullaan joka tapauksessa uusimaan niiden iän takia, joten myös uusien kaivojen uudelleen sijoittaminen tontilla on järkevää.

Kuva 15. Vanha vesiputki ja mittari.

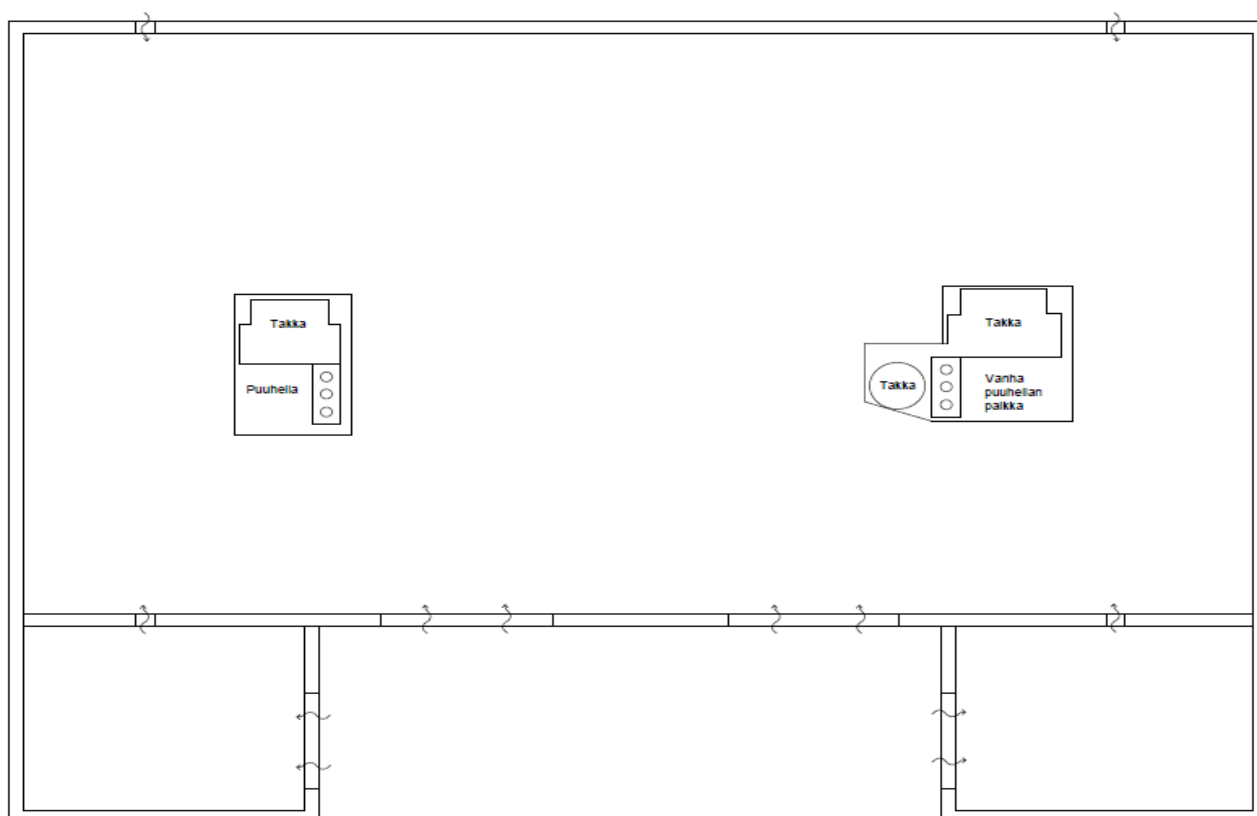
Kuva 16. Nykyisen ryömintätilan tuuletusluukut.

suunnitella liian suureksi, koska talvella liian suuri tuuletus viilentää turhaan ryömintätilaa. Lämpötilan laskiessa ilman suhteellinen kosteus nousee ja kosteuden tiivistymisriski ryömintätilassa kasvaa. (Kuva 16.) Lämpötilan lasku ja kova ilmavirta viilentävät myös lattiaa ja lisäävät routasuojauksen tarvetta ryömintätilassa. (Puuinfo 2020.)

Tuulettuvan ryömintätilan tuuletusaukkojen tulisi olla vähintään 1 ‰ verran alapohjan pinta-alasta. Tuulettuusta voidaan tehostaa rakennuksen keskivaiheille asennettavalla putkella, joka luo vetoa tilaan savupiippuilmion avulla. Tilan tuulettuusta ei kannata kuitenkaan
