Lämpökuvaus Suomenlinnan restaurointityön apuna

Metropolia Ammattikorkeakoulu
Rakennusmestari (AMK)
Rakennusalan työnjohto
Mestarityö
25.10.2012

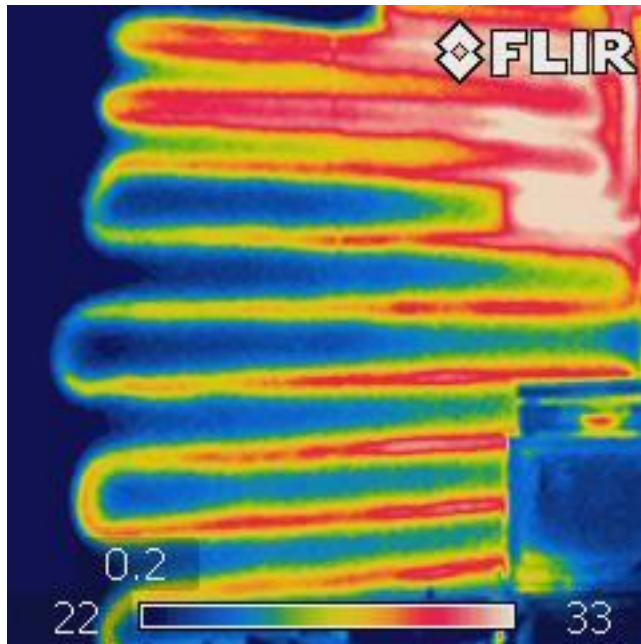
Rakennuksen C 58 lämpökuvaus suoritettiin noin klo 9.00–11.00. Asuinhuoneiston C 20 lämpötila oli kuvaushetkellä 22 °C ja suhteellinen kosteus RH 25 %. Asuinhuoneistoon C 20 on asennettu seinään lämmityskaapeli, jonka toiminnan näkee lämpökameralla (kuva 1).

Kuva 1. Lämmityskaapeli toiminnassa seinässä.

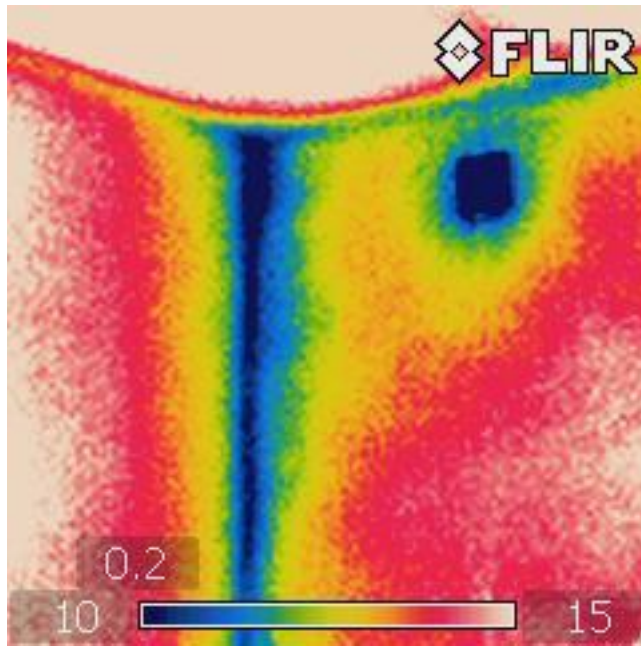
Asuinhuoneistojen ulkoseinien nurkat ovat tyypillisesti kylmempiä verrattuna ympäristöönsä, joka on aivan normaali rakennusfysikaalinen ilmiö. Myös auki ja toiminnassa olevan korvausilmaventtiilin ympäristö näkyy viileämpänä kohtana lämpökuvauksella (kuva 2).

Kuva 2. Korvausilmaventtiili ja nurkka näkyvät viileämpinä kohtina.

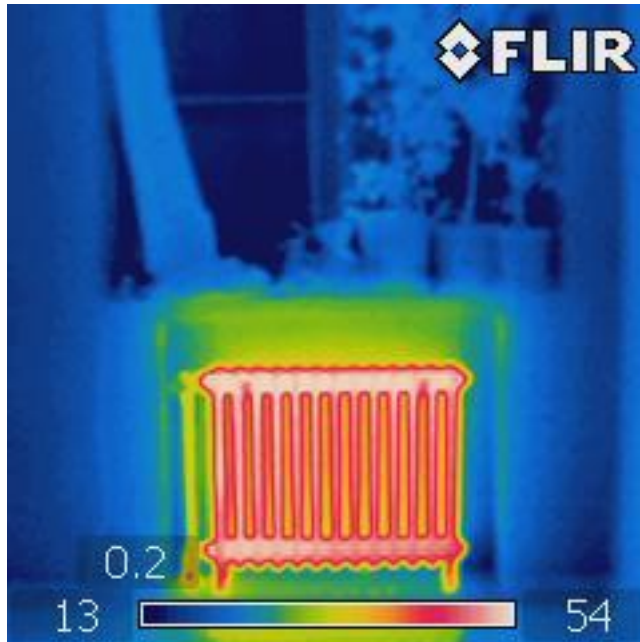
Kuva 3. Lämmityspatteri toiminnassa ja kunnossa.

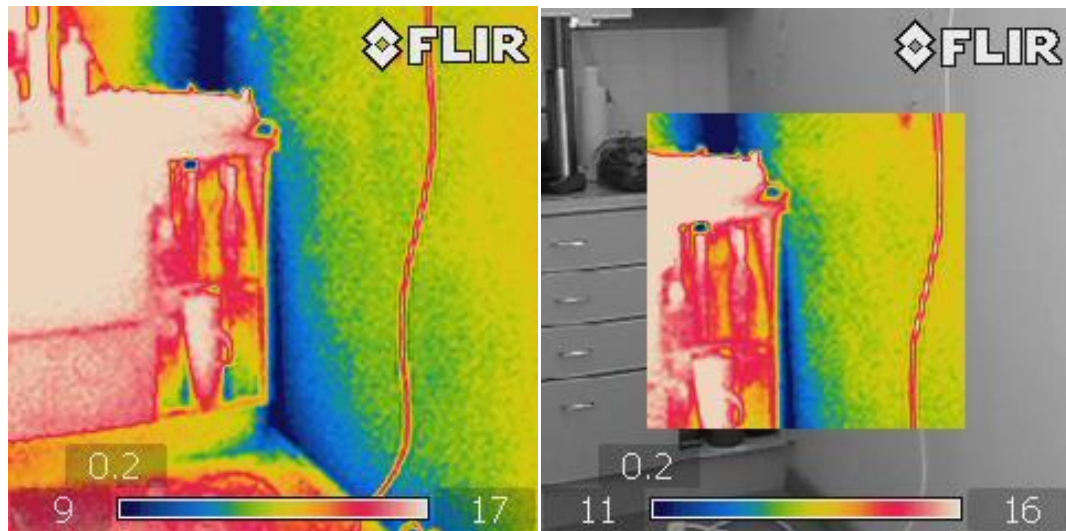
Kuvan 4. viileämpi alue johtuu avonaisesta korvausilmaventtiilistä ja kylmästä huoneiston ulkonurkasta.

Kuva 4. Lämpökuva ja "kuva kuvassa".

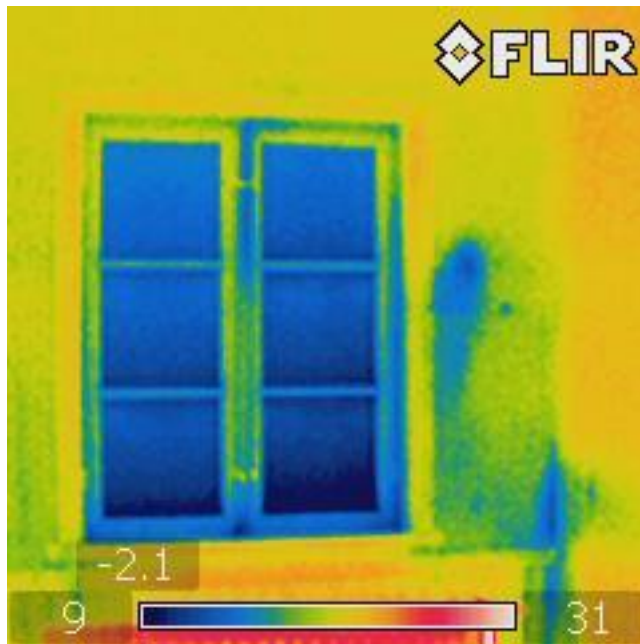
Kurikomppanian A 3 asuinhuoneistossa 1 on puutteita ulkoseinän eristyksessä. Lämpökamera paljasti selvästi kylmempiä kohtia sisäverhouspaneelien välistä (kuva 5). Mahdollisesti hirsien varaus ei ole tiivis ja/tai hirsien välissä eristeenä oleva rive on puutteellisesti asennettu. Seinärakenteen lämpötekniinen toiminta tulisikin tarkistaa remontin yhteydessä.

Kuva 5. Hirsiseinässä lämpövuotoja.

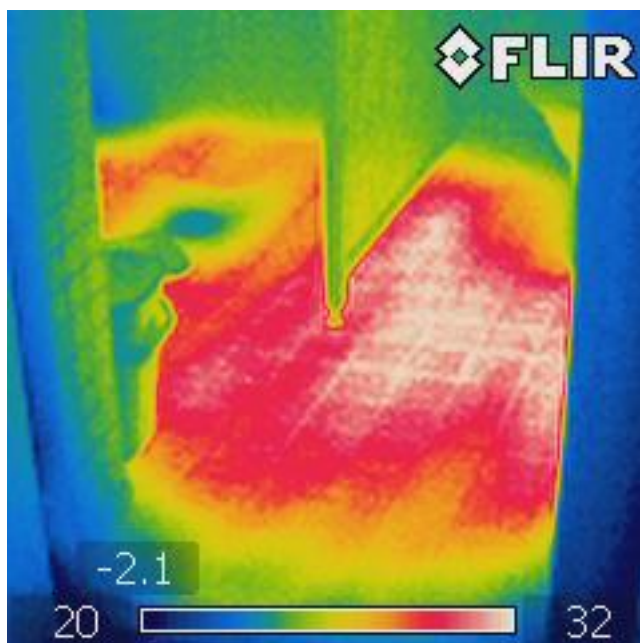
Asuinhuoneiston 2 lämpötila kuvaushetkellä oli 23 °C ja suhteellinen kosteus RH 15 %. Kurikomppanian A 3 asuinhuoneistojen kylpyhuoneiden lattialämmitysten toimivuus tarkastettiin. Lämpökuvasta voi nähdä lämpökaapelin sijainnin (kuva 6).

Kuva 6. Kylpyhuoneen lattialämmitys päällä.

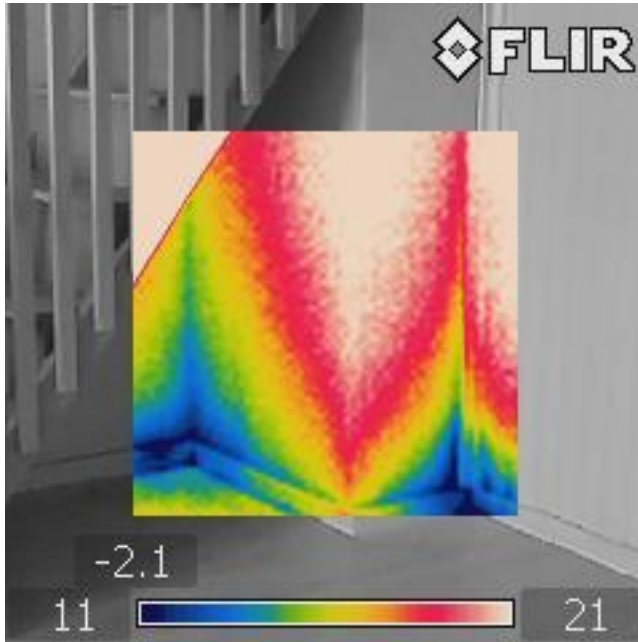
Asuinhuoneiston 3 lämpötila oli kuvaushetkellä 22,8 °C ja suhteellinen kosteus RH 18,3 %. Lämpökuvaukset paljasti lämpövuotoa ja puutteellisen eristyksen alanurkissa (kuva 7). Tämä koetaan yleensä lattian tasossa vetona.

Kuva 7. Lämpövuotoa ja puutteellinen eristys nurkissa.

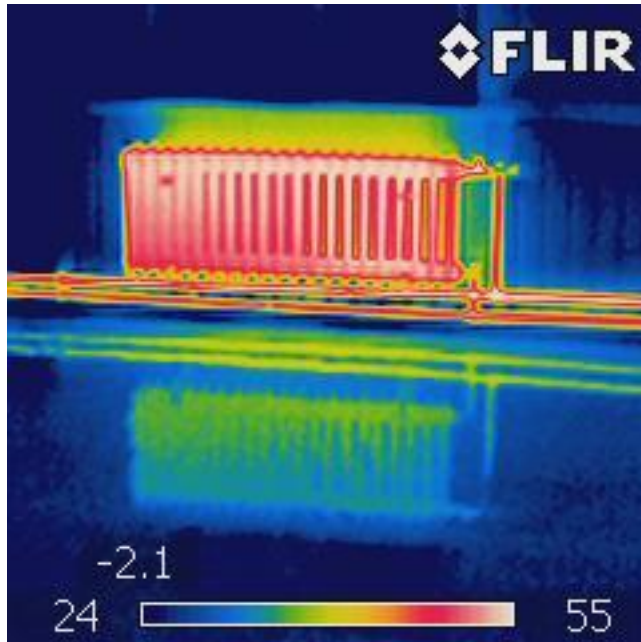
Lämpökameralla kuvatessa erilaiset pinnat heijastavat säteilyä eri tavalla. Tämä voi aiheuttaa tulkintavirheitä kuvia analysoitaessa. Lämpöpatterin säteily heijastuu maalausta lattiasta (kuva 8). Lattia ei siis ole lämmin kyseisestä kohdasta, vaan lämpöpatterin heijastuskuva näkyy kiiltävällä, maalatulla pinnalla.

Kuva 8. Lämpösäteilyn heijastuminen.

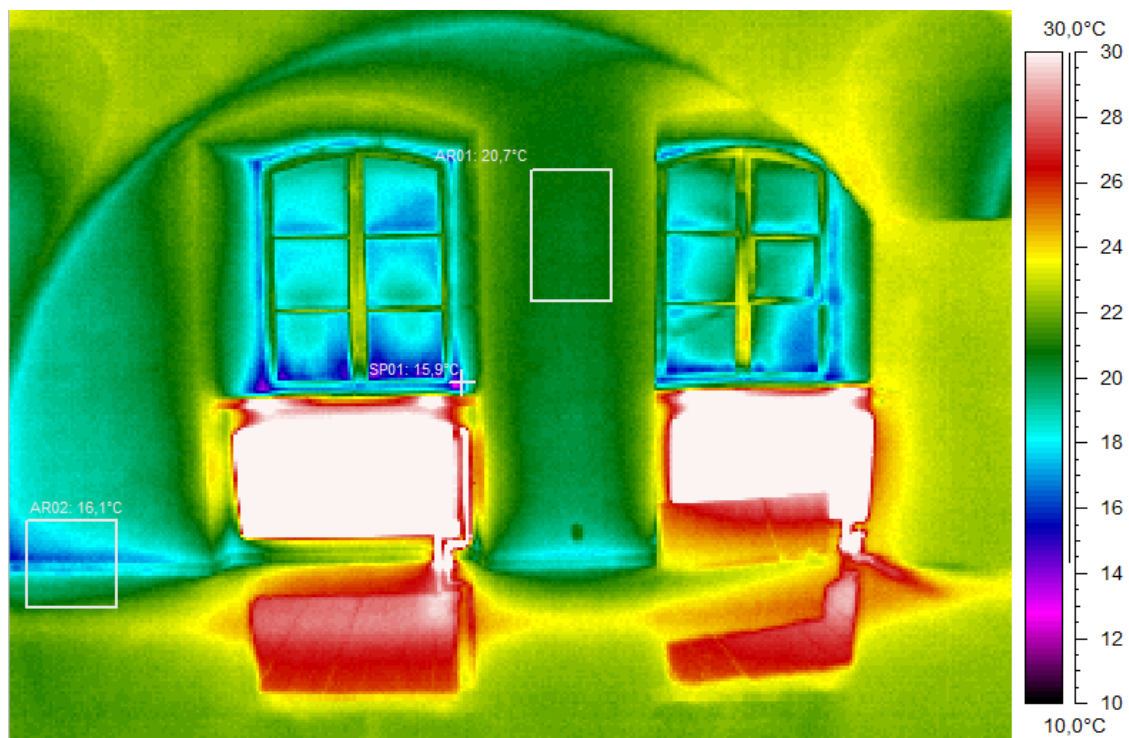
Asuinhuoneiston 4 lämpötila kuvauksen aikana oli 21 °C ja suhteellinen kosteus RH 20,8 %. Alipainemittaus näytti 1 Pa:n alipainetta. Laskennallinen lämpötilaindeksin minimikriteeri (TI = 61 %) ylittyi selvästi (kriittinen lämpötilaraja 10,0 °C).

Ikkunoissa on lämpövuotoa ja lämpöpatterien säteily heijastuu lattiasta (kuva 9).

Kuva 9. Rakennus B 17 As 4. Ikkunat ja patterit.

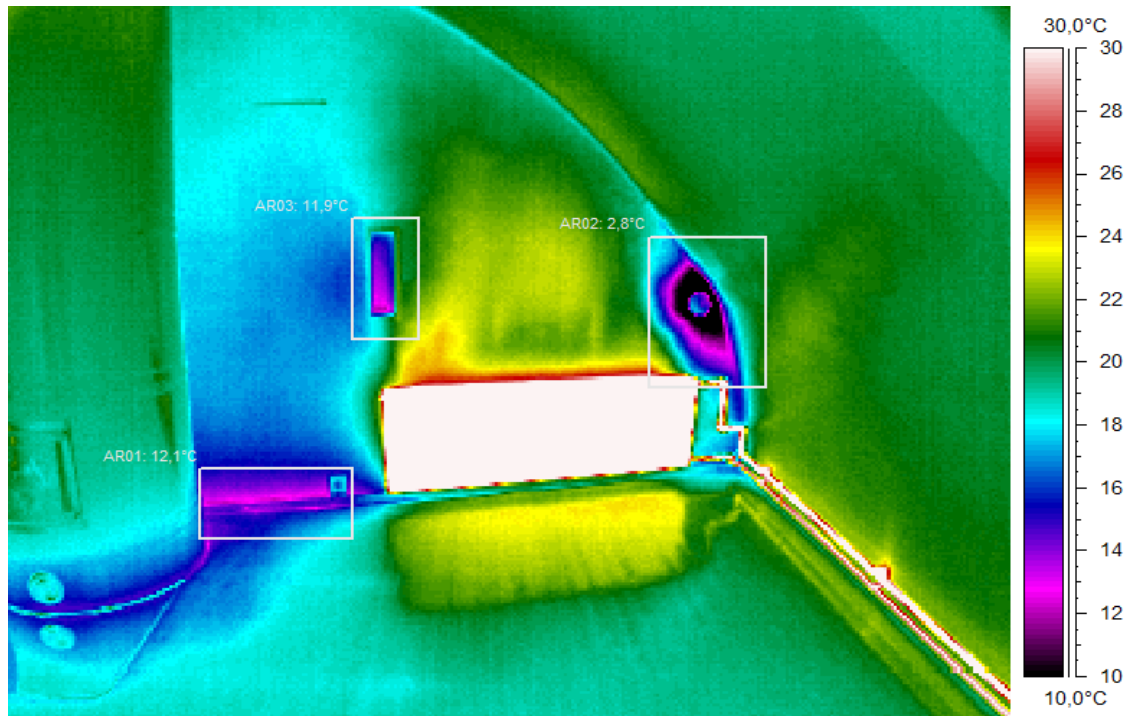
Asuinhuoneiston 6 lämpötila kuvauksen aikana oli 21 °C ja suhteellinen kosteus RH 15,1 %. Alipainemittaus näytti 5 Pa:n alipainetta. Laskennallinen lämpötilaindeksin minimikriteeri (TI = 61 %) ylittyi pääsääntöisesti, vaikka lämpötila alittui ikkunoiden ja korvausilmaventtiilien kohdalla (kriittinen lämpötilaraja 10,0 °C).

Asuinhuoneiston 6 lattian rajassa on hieman lämpövuotoa, mutta se ei ole vakavaa (kuva 10).

Kuva 10. Rakennus B17 As 6. Lämpövuotoa lattian rajassa ja korvausilmaventtiilin ympärillä.

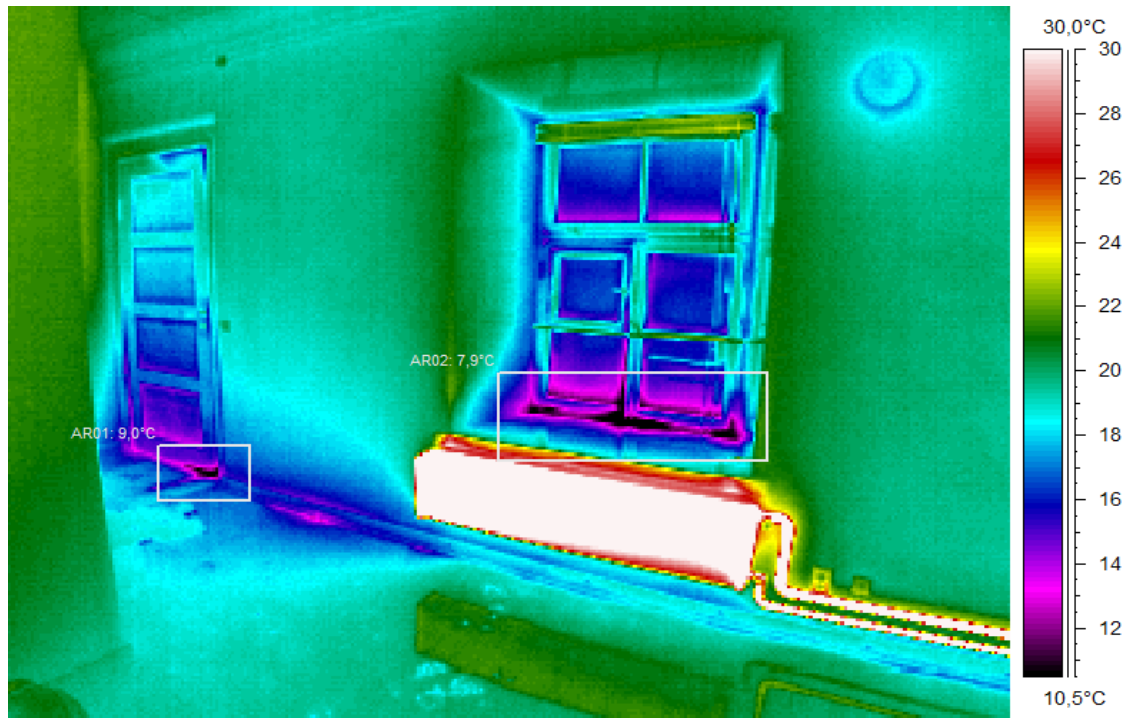
Asuinhuoneiston B lämpötila kuvaushetkellä oli 21,0 °C ja suhteellinen kosteus RH 18,3 %. Laskennallinen lämpötilaindeksin minimikriteeri (TI = 61 %) ylittyi pääsääntöisesti, vaikka lämpötila alittui ikkunoiden, ulko-oven ja korvausilmaventtiilien kohdalla (kriittinen lämpötilaraja 10,5 °C).

Kuva 11. Rakennus C 49 As B. Ikkunan ja oven lämpövuoto.

Ikkunoiden ja ulko-oven tiivistys olisi syytä tarkistaa (kuva 11). Rakennusta ulkopuolelta kuvattaessa havaittiin lämpövuotoa myös sokkelissa (kuva 12).

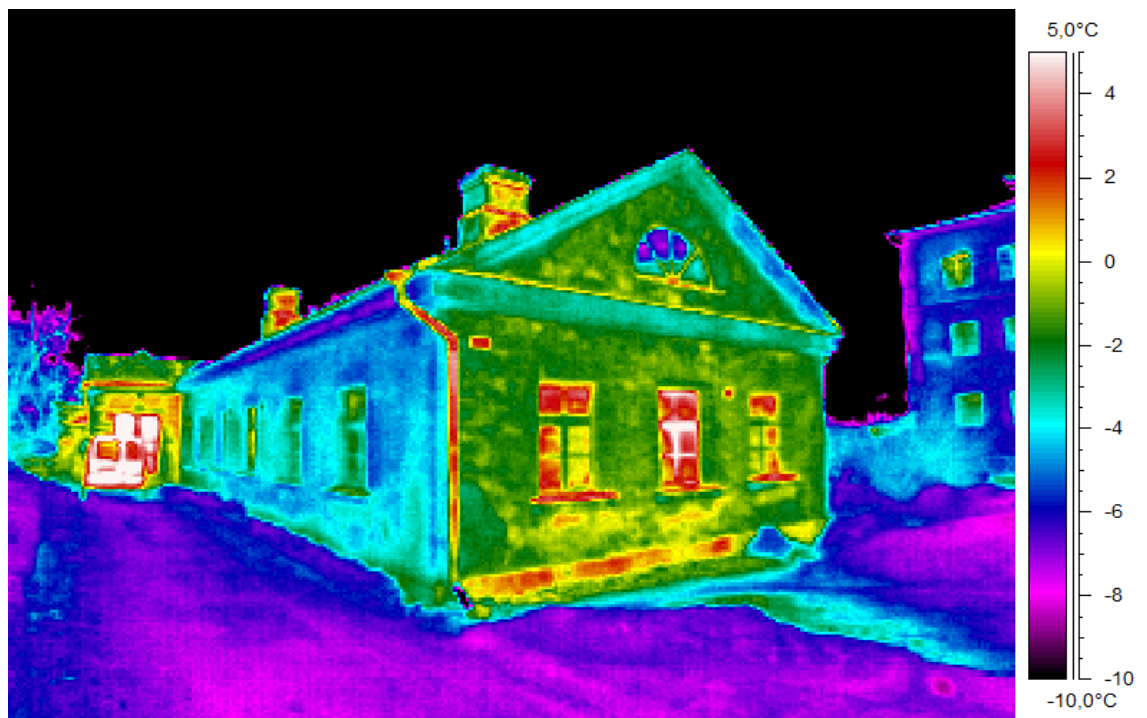
Kuva 12. Rakennus C 49. Lämpövuotoa sokkelissa ja ikkunoissa.

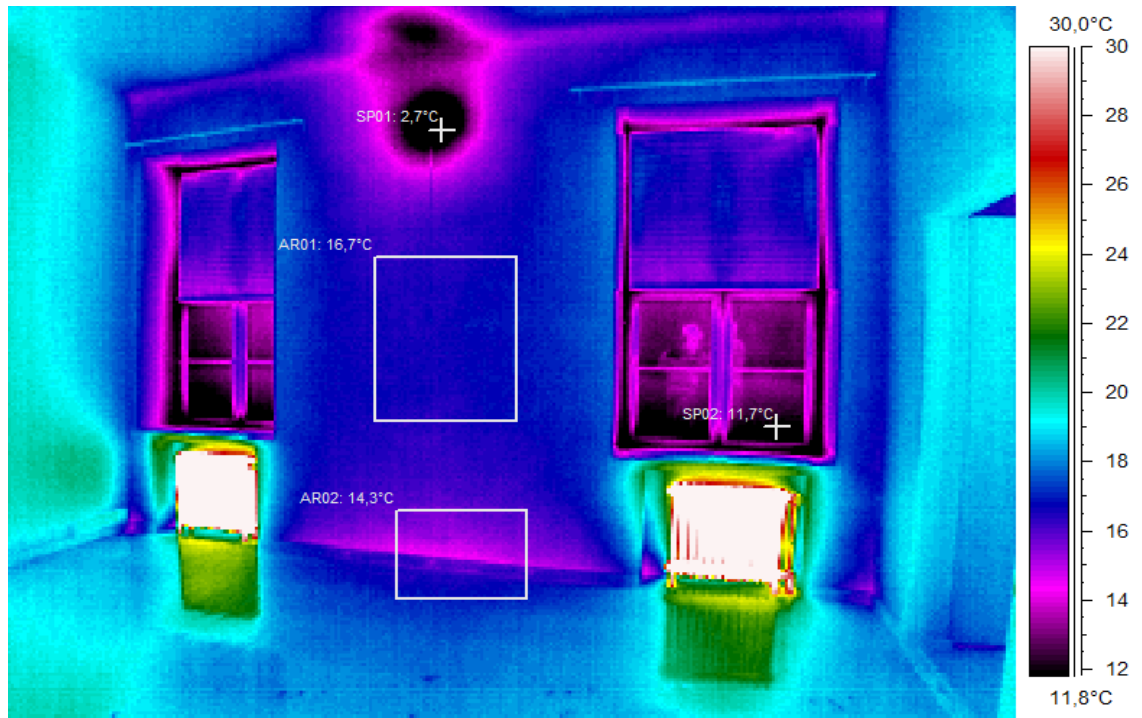
Kuva 13. Aliupseeritalo C 58 A 3. Ulkoseinä.

Asuinhuoneiston A 3 lämpötila kuvaushetkellä oli 19,9 °C ja suhteellinen kosteus RH 19 %. Alipainemittaus näytti 6 Pa:n alipainetta. Laskennallinen lämpötilaindeksin minimikriteeri (TI = 61 %) ylittyi pääsääntöisesti, vaikka lämpötila alittui korvausilmaventtiilin kohdalla (kriittinen lämpötilaraja 11,8 °C), (kuva 13).

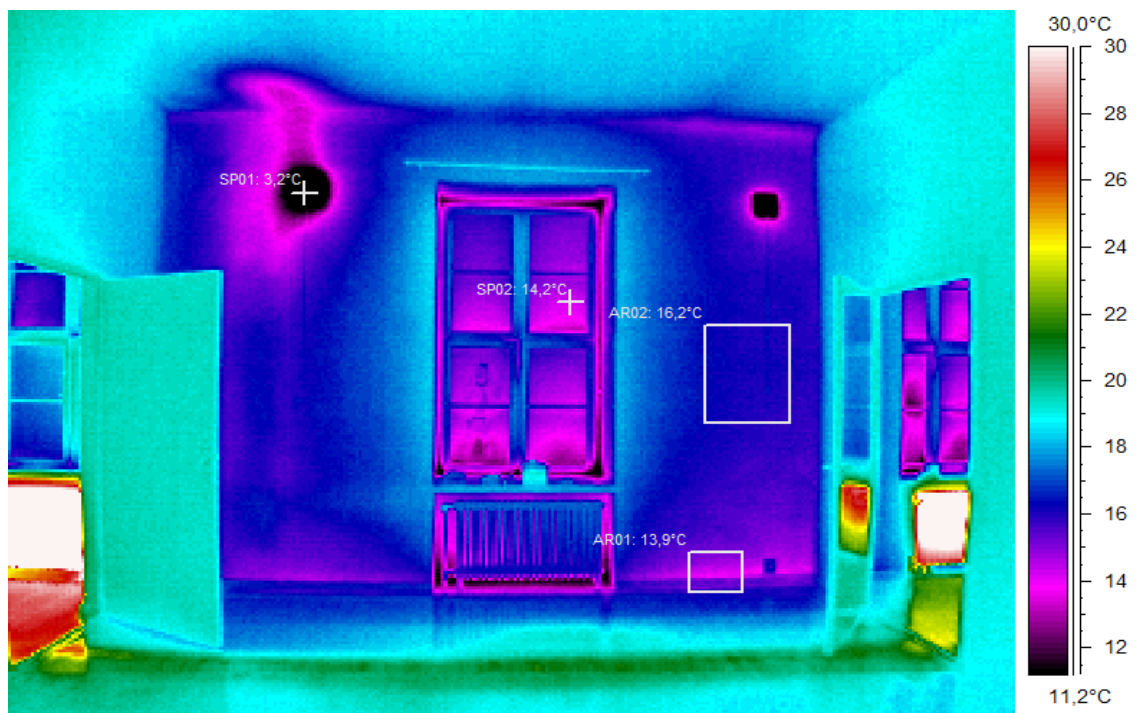
Kuva 14. Aliupseeritalo C 58 B 9. Ulkoseinä.

Asuinhuoneiston B 9 lämpötila kuvaushetkellä oli 19,0 °C ja suhteellinen kosteus RH 23 %. Alipainemittaus näytti 8 Pa:n alipainetta. Laskennallinen lämpötilaindeksin minimikriteeri (TI = 61 %) ylittyi pääsääntöisesti, vaikka lämpötila alittui korvausilmaventtiilin kohdalla (kriittinen lämpötilaraja 11,2 °C), (kuva 14).

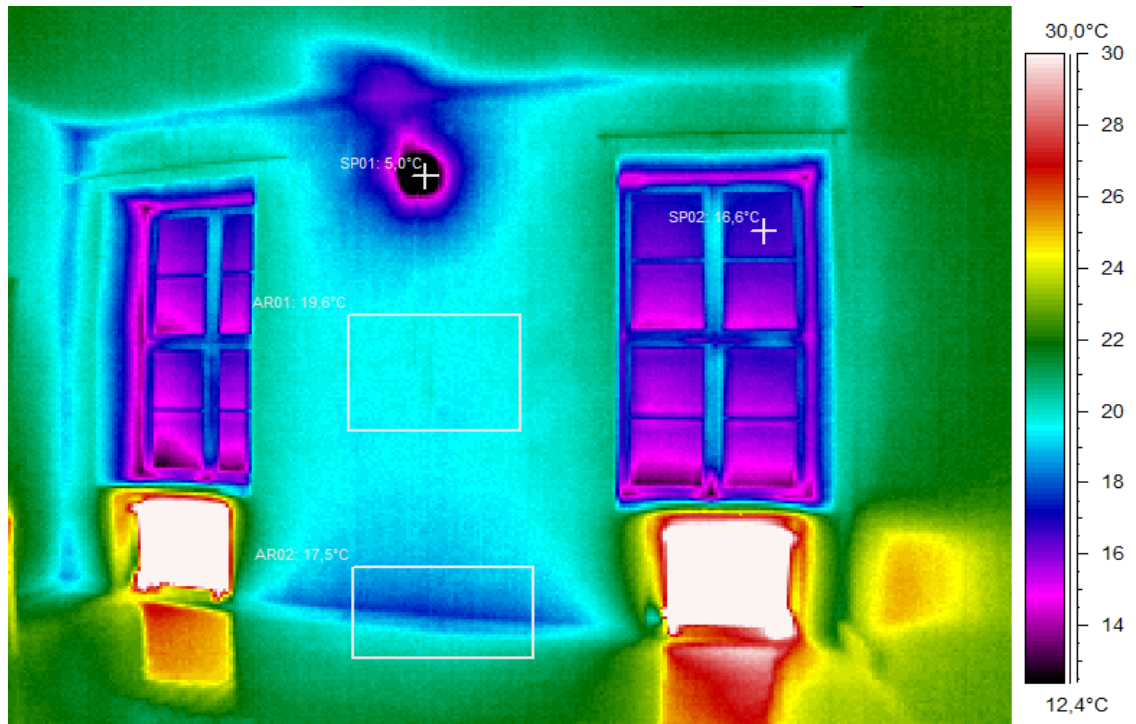
Kuva 15. Aliupseeritalo C 58 C 15. Ulkoseinä.

Asuinhuoneiston C 15 lämpötila kuvaushetkellä oli 21,1 °C ja suhteellinen kosteus RH 15,6 %. Alipainemittaus näytti 8 Pa:n alipainetta. Laskennallinen lämpötilaindeksin minimikriteeri (TI = 61 %) ylittyi pääsääntöisesti, vaikka lämpötila alittui korvausilmaventtiilien kohdalla (kriittinen lämpötilaraja 12,4 °C), (kuva 15).

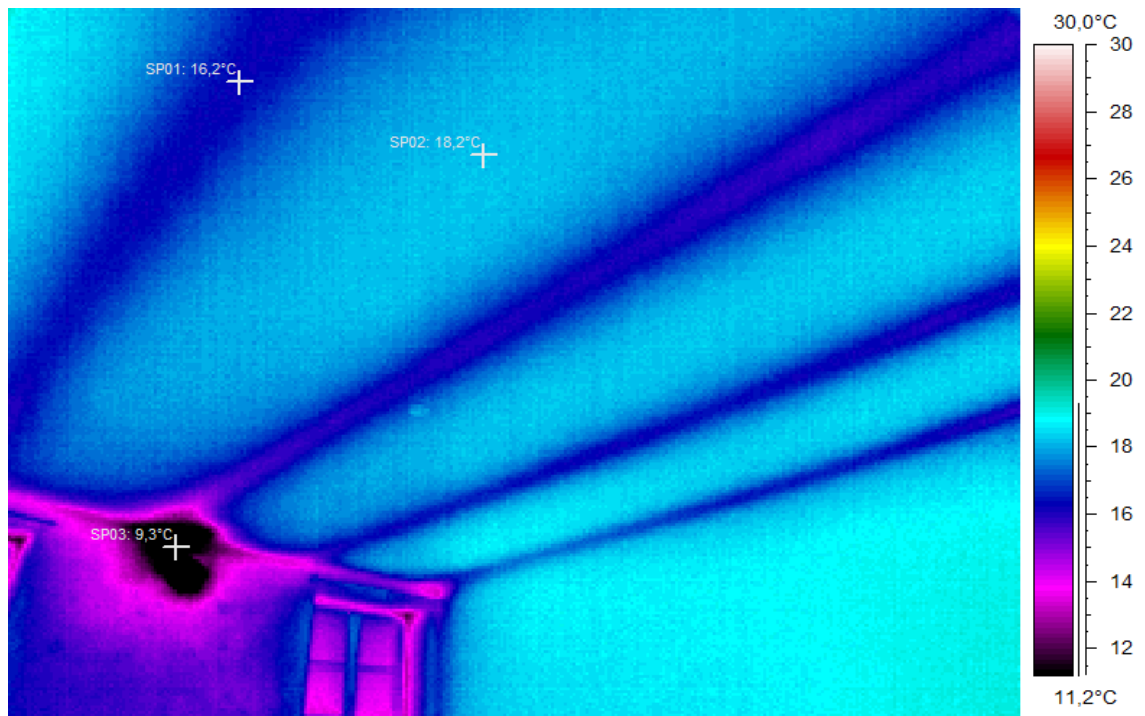
Asuinhuoneiston C 18 lämpötila kuvaushetkellä oli 19,0 °C ja suhteellinen kosteus RH 20,0 %. Alipainemittaus näytti 5 Pa:n alipainetta. Laskennallinen lämpötilaindeksin minimikriteeri (TI = 61 %) ylittyi pääsääntöisesti, vaikka lämpötila alittui korvausilmaventtiilien kohdalla (kriittinen lämpötilaraja 11,2 °C), (kuva 16).

Kuva 16. Aliupseeritalo C 58 C 18. Yläpohjan palkisto erottuu hieman ympäristöön kylmempänä.

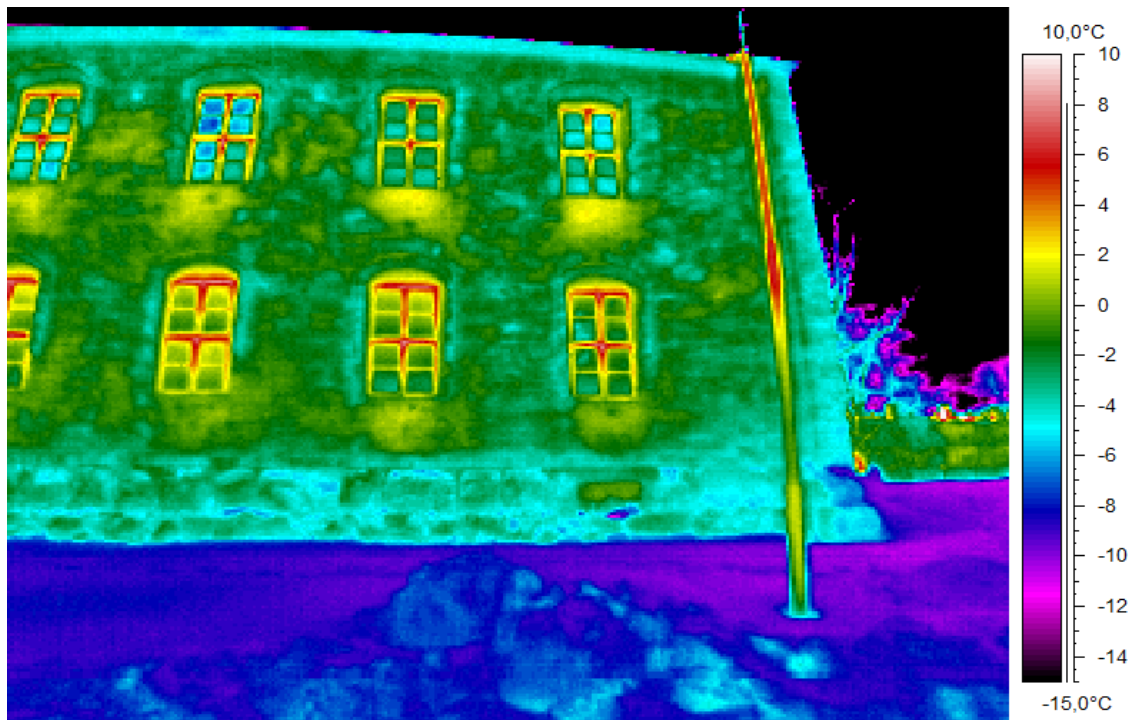
Aliupseeritalo C 58 lämpökuvattiin myös ulkopuolelta. Kuvissa näkyy selvästi lämpövuodot ikkunoista ja seinän läpi lämpöpattereiden kohdalta (kuva 17). Seinään asennettu lämpökaapeli näkyy lämpövuotona (kuva 18). Auringon säteilyn häiritsevä vaikutus kuvien tulkintaan näkyy lämpökuvassa rakennuksen eteläpäädyssä (kuva 19).

Kuva 17. Aliupseeritalo C 58. Lämpövuotoa ikkunoista ja lämpöpattereiden kohdalta.

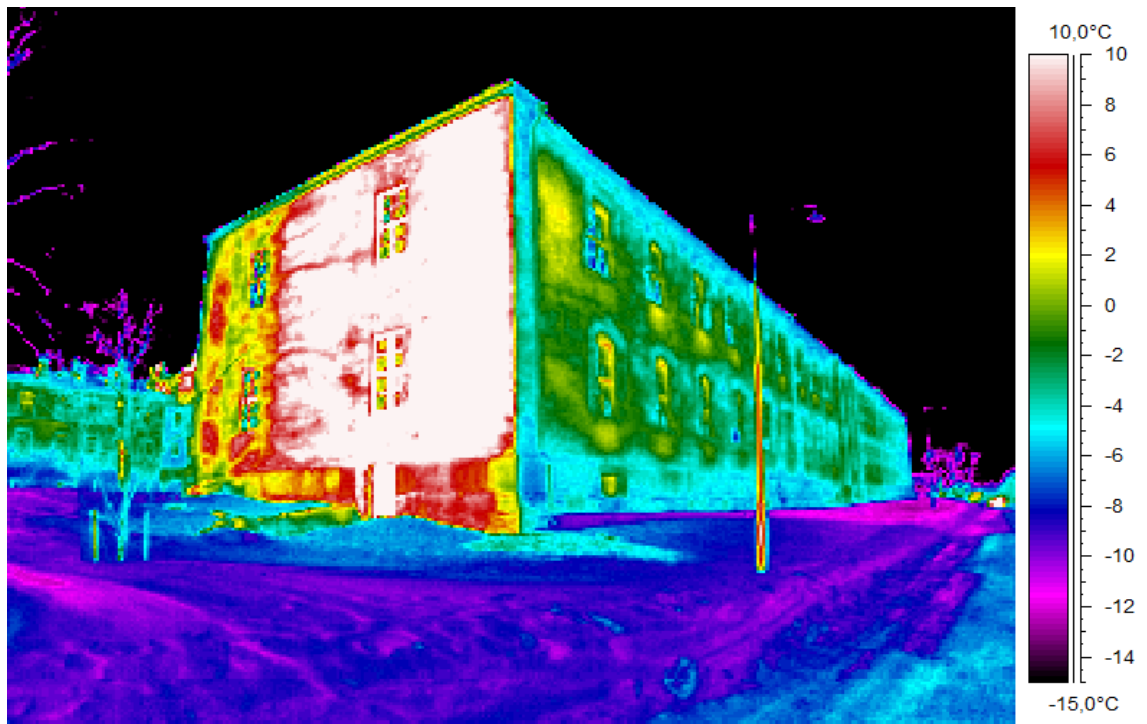
Kuva 19. Aliupseeritalo C 58. Auringon säteilyn vaikutus näkyy rakennuksen eteläpuolen päädyssä.
