# Saunamökin kuntoarvio ja PTS

LAB-ammattikorkeakoulu

# **Kuntoarvioraportti ja PTS**

**Kesämökille**

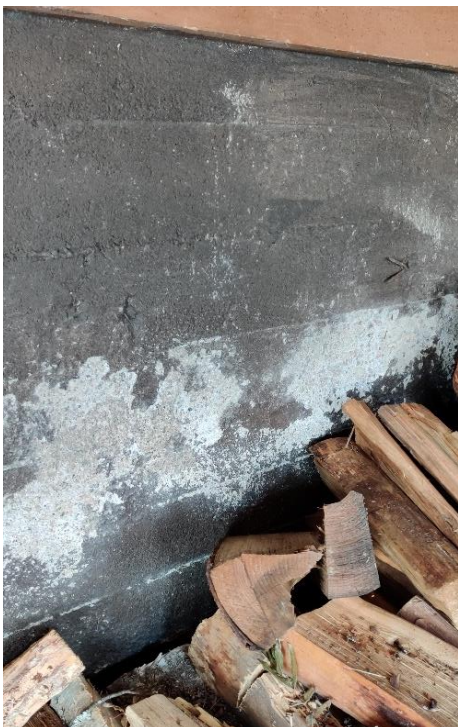
Rakennuksen perustukset koostuvat teräsbetonilaatasta ja harkkopilareista verannan alla. Betonilaatan pinta on kulunut ympäri rakennusta ja maali irtoilee, mutta muita kuin pinnallisia vaurioita ei ole. Routaeristeestä ei ole varmuutta. Harkkopilariperustus taas on hyvässä kunnossa eikä pintamateriaali halkeile. Se seisoo kalliota vasten. Tuuletusaukot ovat tarpeeksi korkealla ja ne ovat avonaisia.

Kuva 1. Kuluneen betonilaatan pinta.

- Sokkeleiden huoltomaalaus tai pinnoitus
- Läpiviennit eristettävä

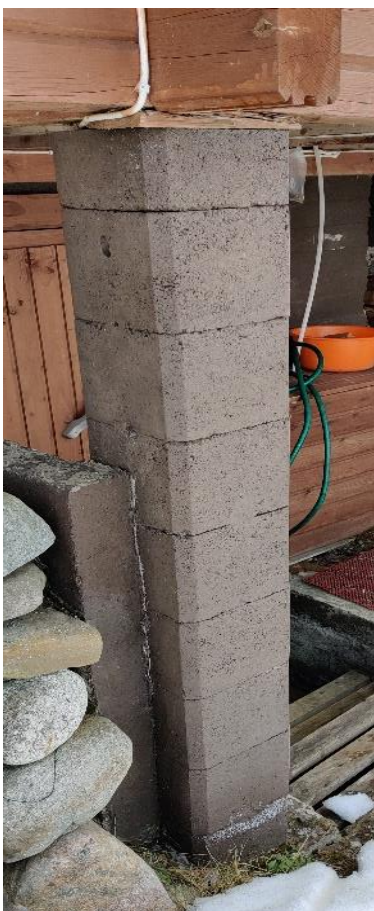
Kuva 2. Harkkopilari.

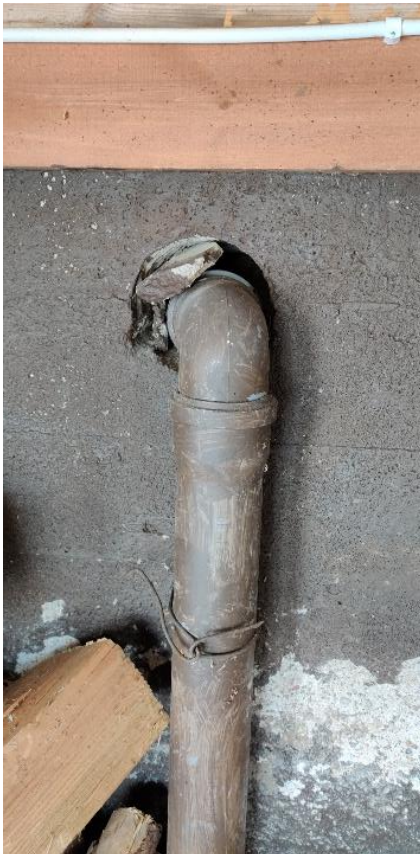
Kohteen rakennusmateriaaleina on käytetty maanvaraista laattaa, joiden päälle on vedetty huopa, ennen kuin hirret ovat laitettu paikoilleen. Hirsien välinen alapohja koostuu tuulen-suojalevystä, puurungosta, mineraalivillasta ja laudoituksesta päällä. Viemäriputkistot eivät ole tarpeeksi hyvin eristettyjä ja kannatettuja. Tarkastelua tehdessä en havainnut mikrobikasvustoa enkä erikoisia hajuja tulevan alapohjasta.

Kuva 3. Läpivienti on puutteellinen.

- Läpiviennit eristettävä
- Läpivientiputket tuettava paremmin

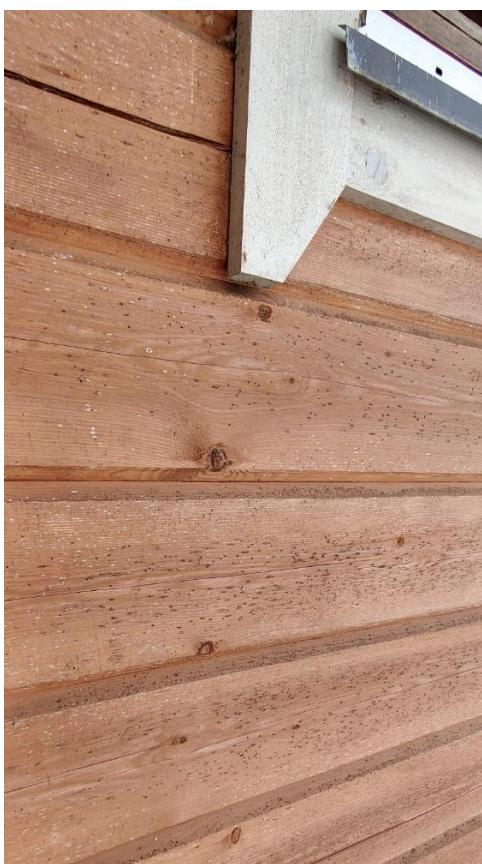
Runkona toimivat lamellihirret, joiden välissä kulkee ohut villasuikale. Rungossa ei ole vaurion merkkejä tai painumia, maalikin on vielä hyvässä kunnossa. Vain muutamassa hirressä on halkeama. Räystäät ovat kohtalaisessa kunnossa alhaalta päin katsottuna, eivätkä kuntoarvion aikaan olleet tukossa.

Kuva 6. Lähikuva idän julkisivun kunnosta.

- Halkeamien paikkaus
- Räystäiden kunnan tarkistus keväällä

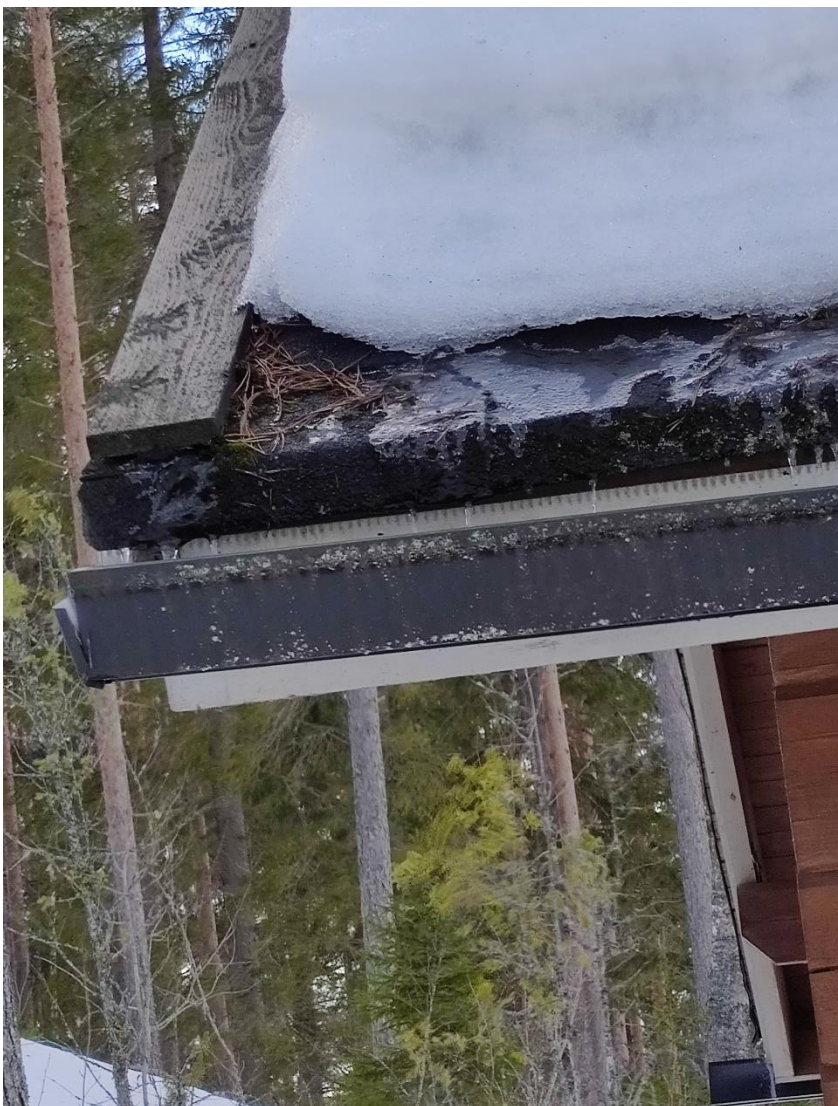
Kuva 9. Räystäs.

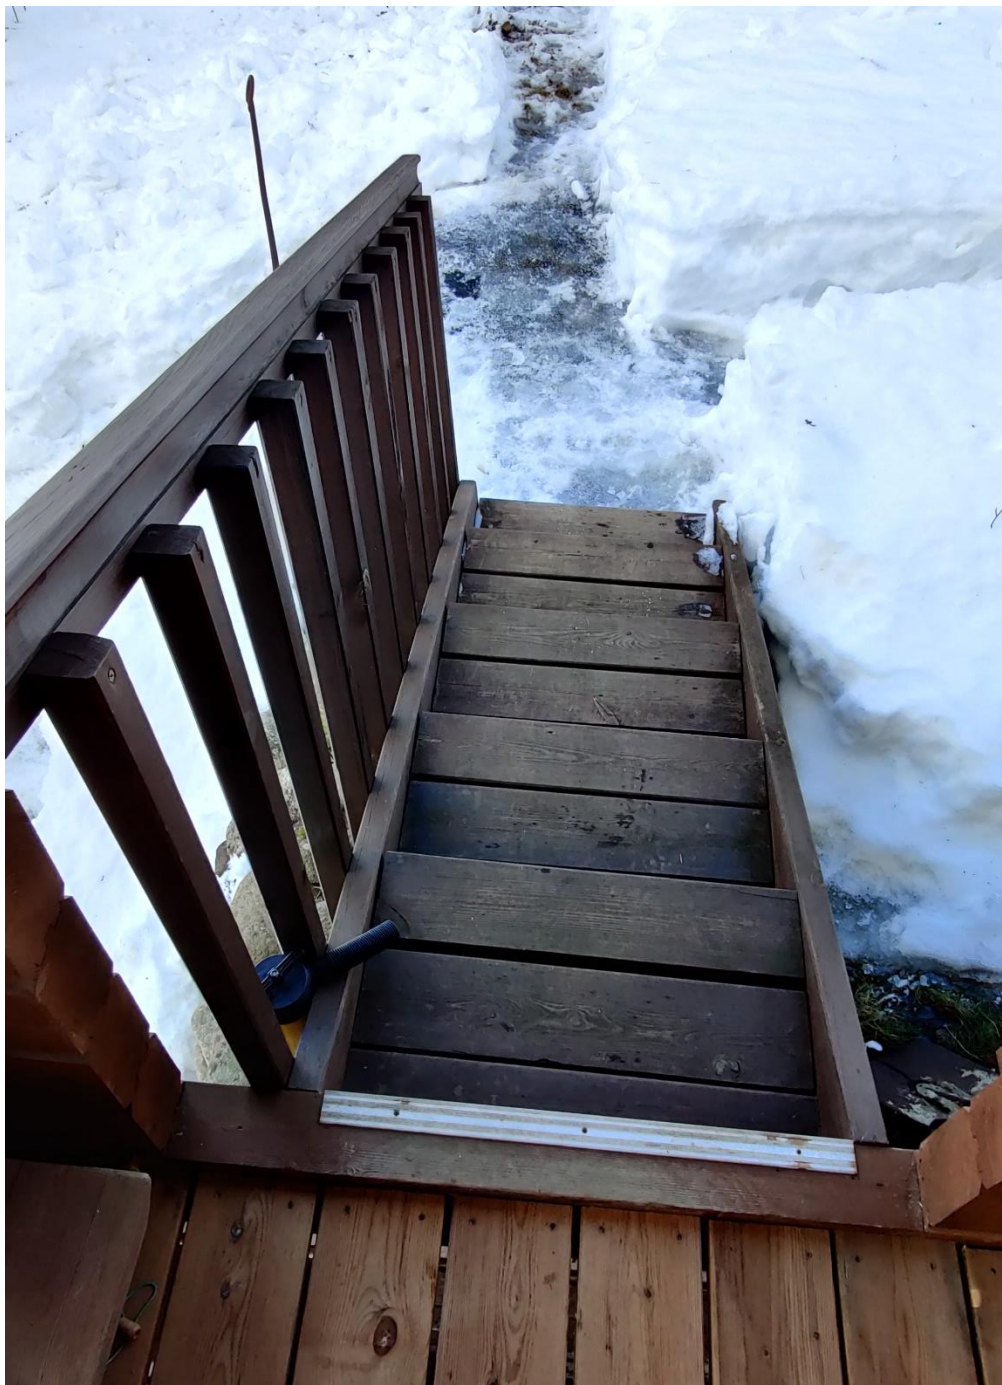
Kuva 15. Sisääntuloportaat.

- Lattialautojen maalaus
- Portaiden maalaus
- Verannan kalusteiden maalaus

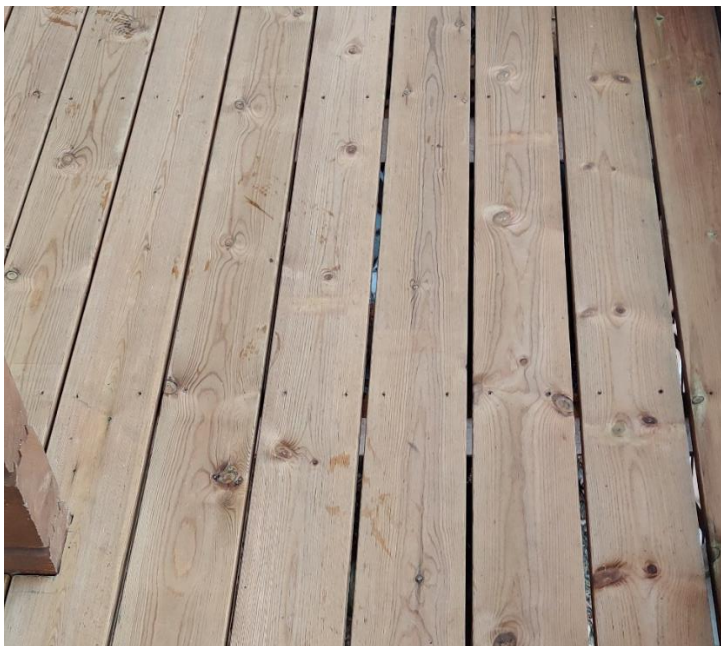
Verannan lattialaudoitus on vaihdettu edellisenä kesänä, mutta niitä ei ole vielä maalattu, että ne kerkeävät kuivua. Verannan kannatinpuut ovat hyvässä kunnossa, enkä havainnut niissä vaurioita. Lattiassa tai kaiteissa ei ole merkittäviä vaurioita tai puutteita. Tähän vaikuttaa se, että ne ovat vielä vesikaton alla. Kaiteiden maali on tyydyttävässä kunnossa ja halkeamia esiintyy todella vähän, koska niihin ei tule suoraa räsitusta yläpuolelta.

Kuva 16. Uusittu verannan lattialaudoitus.

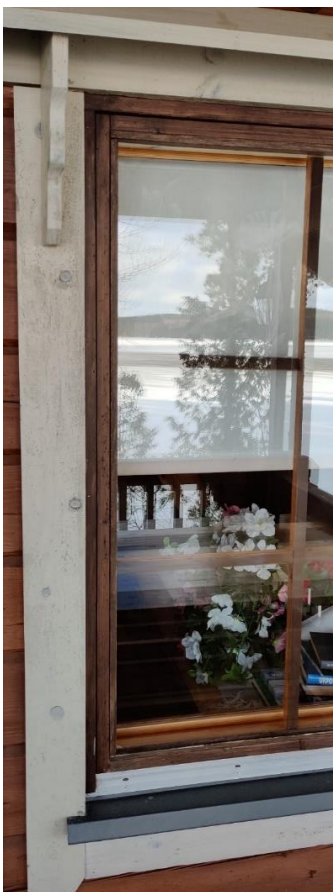
Kuva 18. Verannan alla oleva ikkuna.

- Ikkunakarmien maalaus tai vaihto
- Ikkunoiden tiivisteiden vaihto
- Ikkunapeltien puhdistus
- Ikkunapeltien liitoksien läpikäyminen ja tiivistäminen

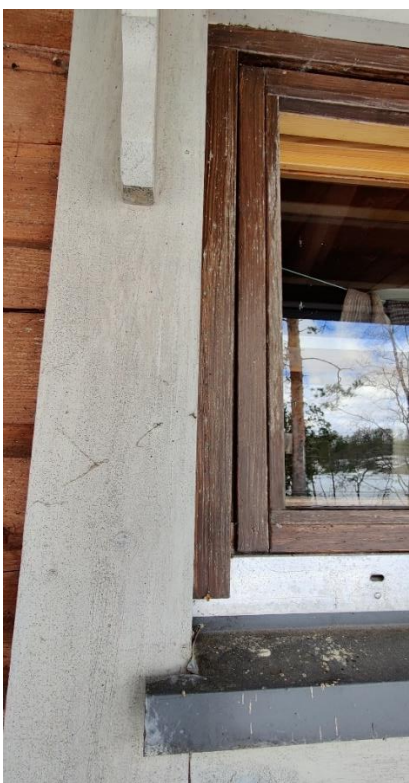
Kuva 19. Idän puolella oleva saunan ikkuna.

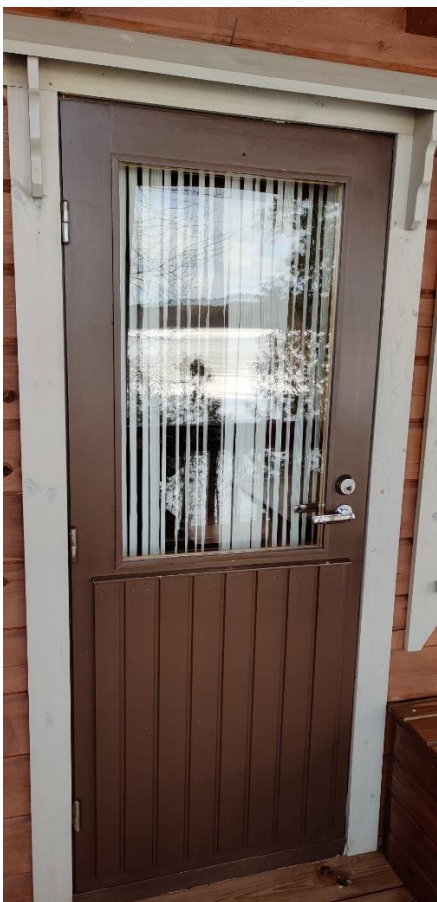
Kuva 20. Tuvan ovi.

- Ovien käyntisovitus
- Ovien tiivisteiden vaihto
- Saranoiden voitelu
- Kynnyksien vaihto tai korjaus

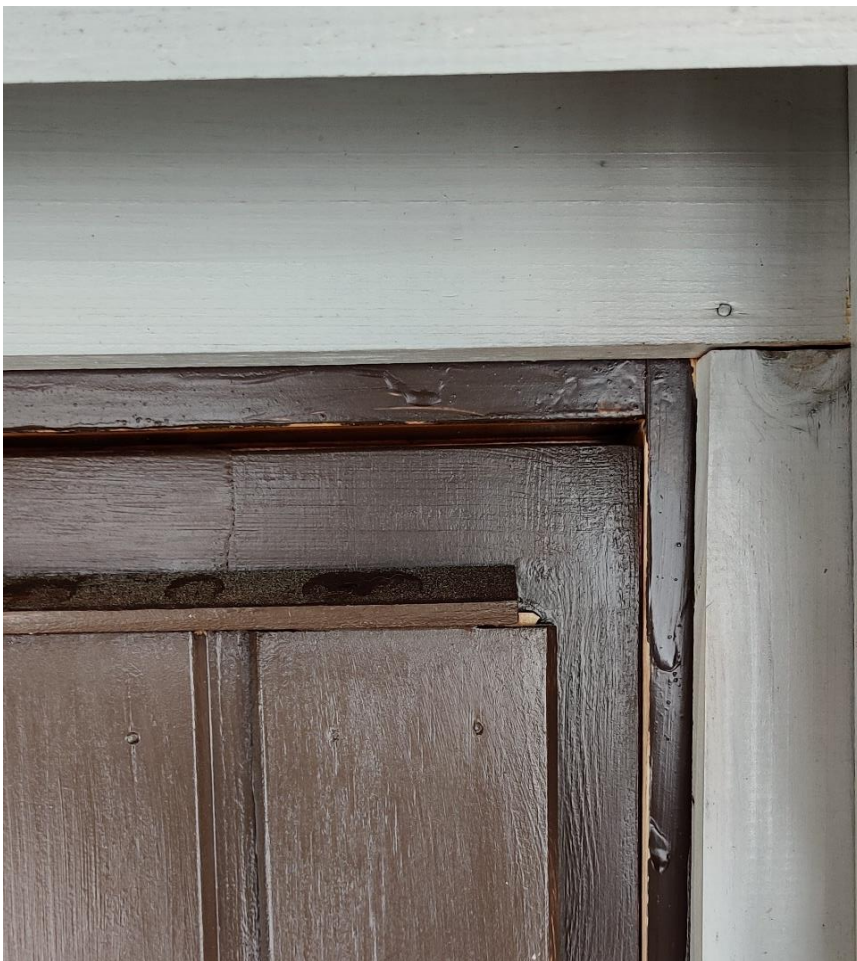
Kuva 21. Saunan ovi.

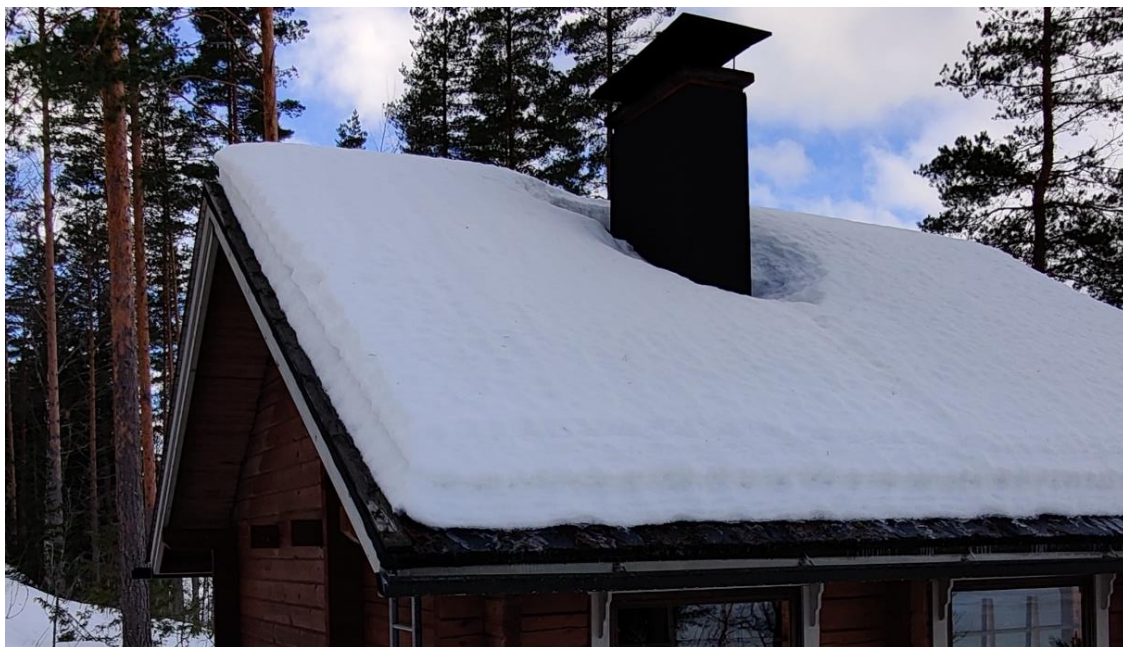
Kuva 25. Yleiskuva vesikatosta.

- Huovan puhdistus
- Keväällä huovan kunnon tarkistus

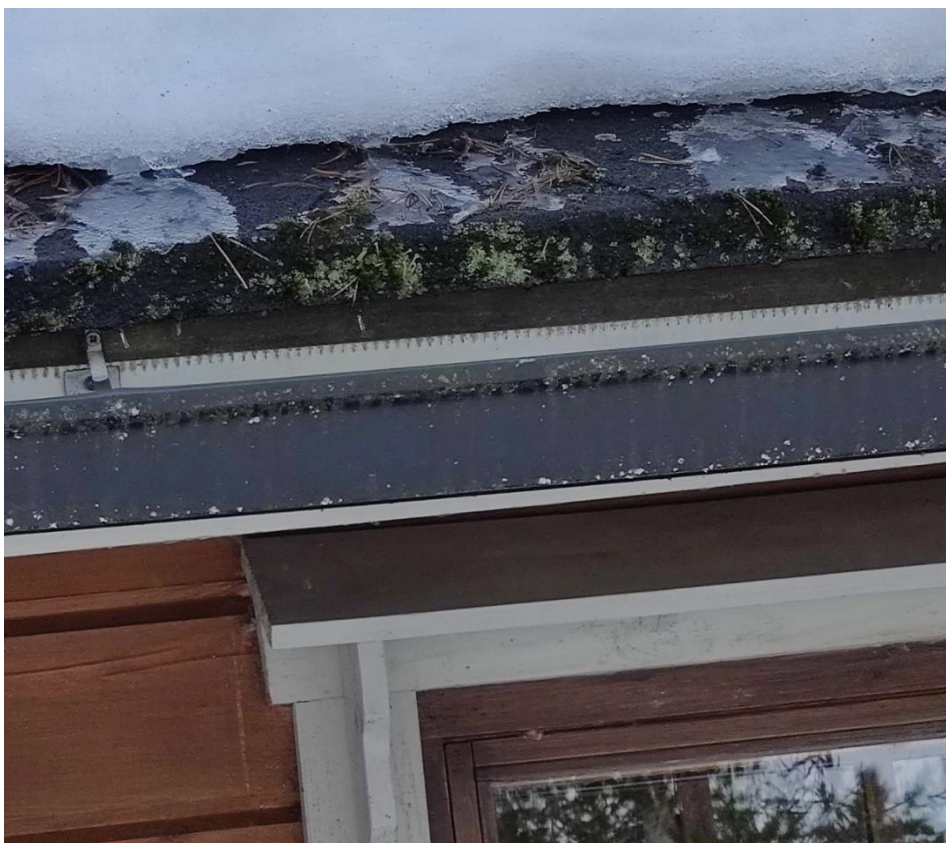
Kuva 26. Huopakatteen päällä kasvaa paikoin sammalta

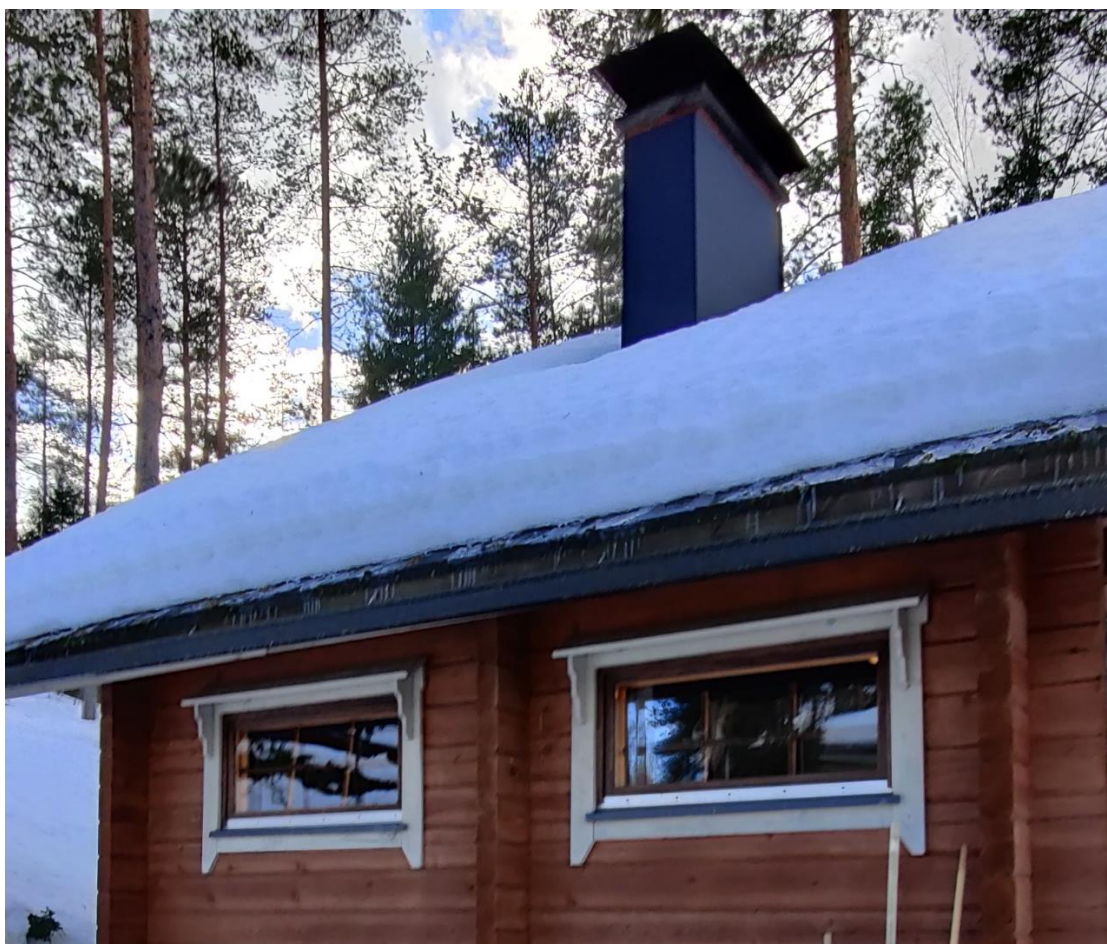
Kuva 28. Takan savupiippu.

- Piipun tarkistus keväällä

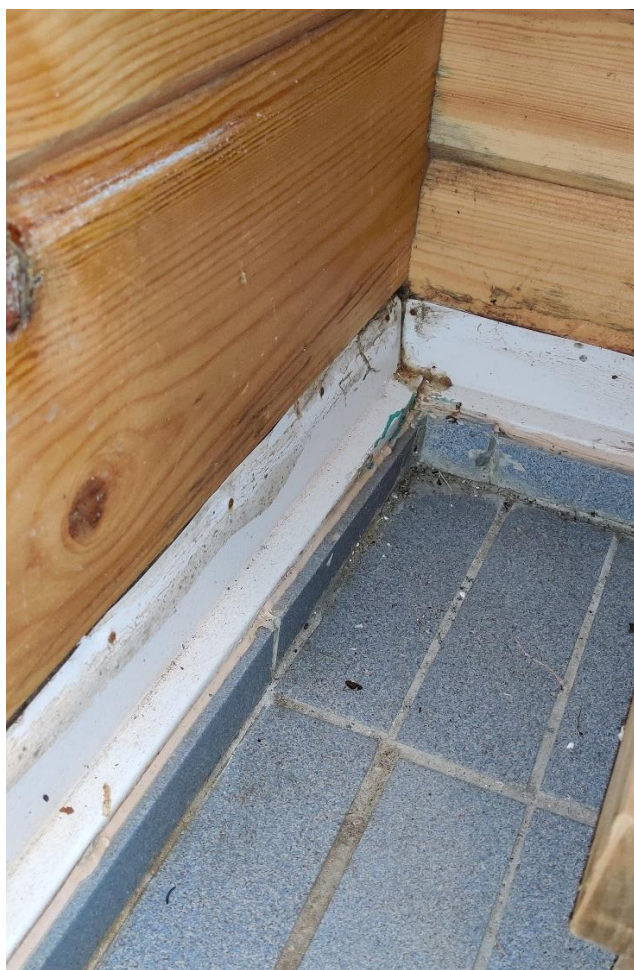
Kuva 32. Pesuhuoneen nurkan eristys on huonoin.

- Kiukaan valukauluksen kunnollinen kiinnitys
- Kiukaan hormin palosuojaan tiivistys seinään
- Kattopaneloinnin nurkka korjattava
- Pesuhuoneen nurkat vedeneristettävä paremmin

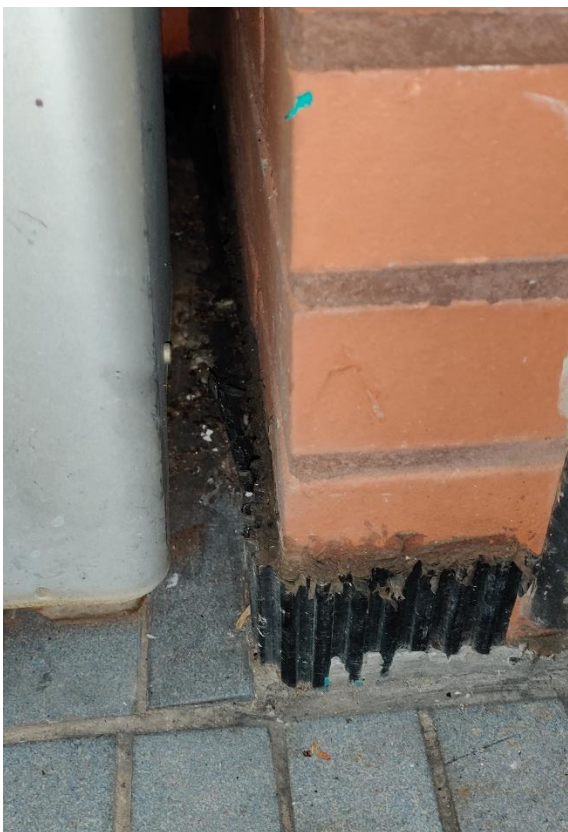
Kuva 33. Kiukaan takana oleva valukaulus on osittain irronnut.

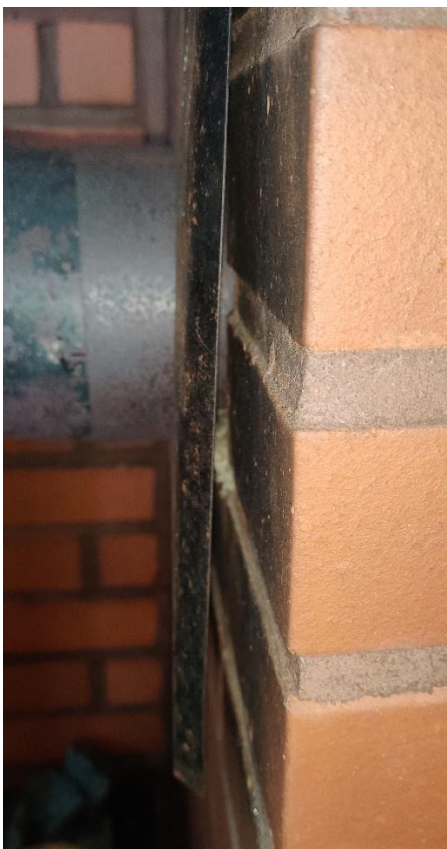
Kuva 34. Hormin suojaletti rakoilee.

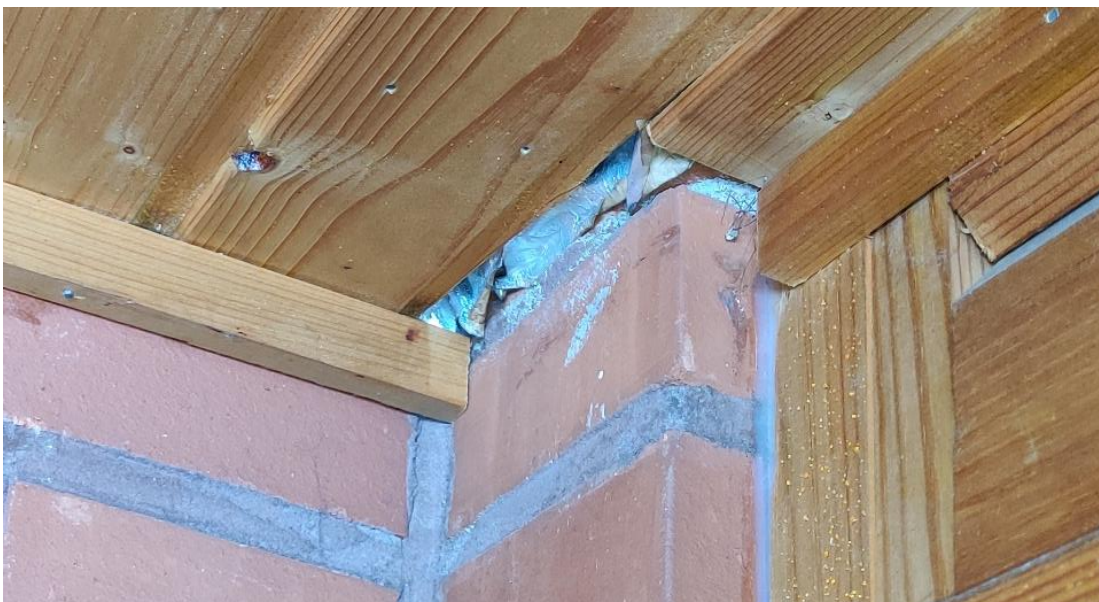
Katon panelointi ja hirsiseinät ovat hyvässä kunnossa, paitsi yksi kylpyhuoneen alimmista hirsistä on nurkasta vähän tummunut. Saunan yhdestä nurkasta puuttui paneloinnista lista, joten sinne pääsee kaikki kosteus, mitä saunasta tulee.

Kuva 36. Saunan nurkasta puuttuu paneloinnin lista.
