OMAKOTITALON KUNTOTUTKIMUS, PITKÄN TÄHTÄI-
MEN SUUNNITELMA (PTS) JA KUSTANNUSARVIO

Opinnäytetyö
Rakennus- ja yhdyskuntatekniikka
Insinööri (AMK)

KUNTOTUTKIMUSRAPORTTI 2020

Hukanpolku 9
96500 Rovaniemi

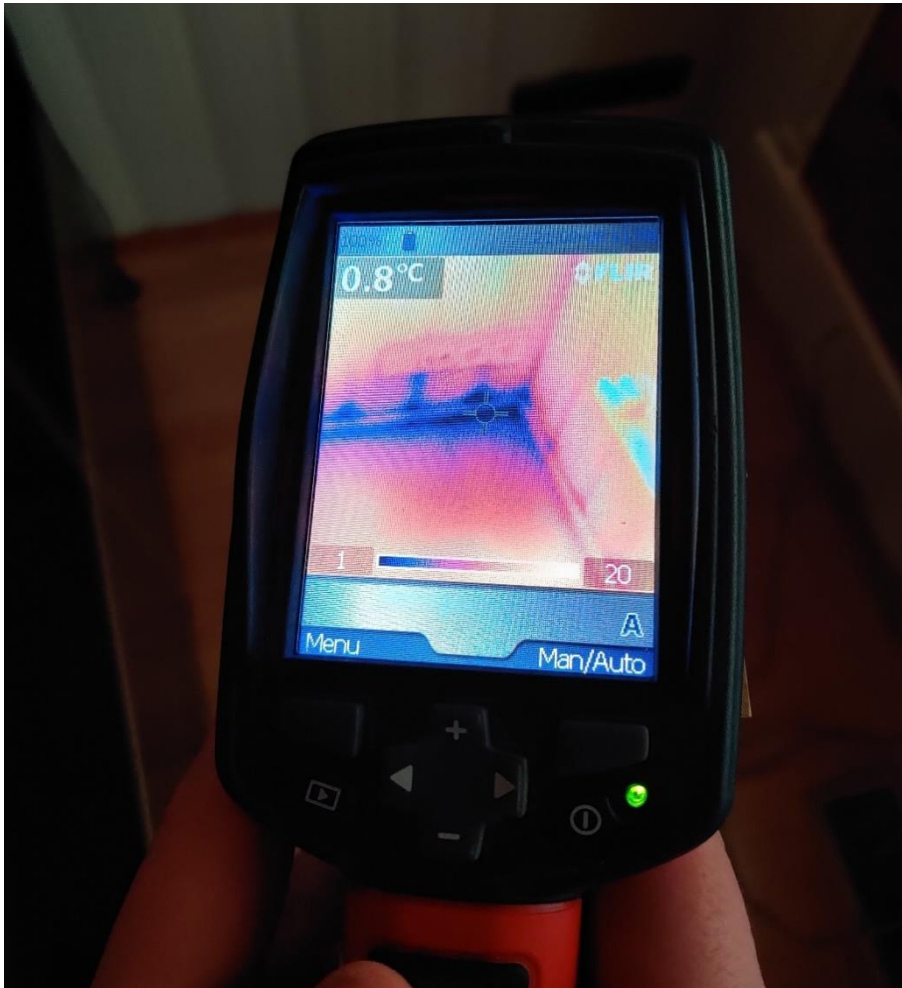
Kuva 4. Olohuoneen kylmänurkka

Seinien alareunoissa ja lattianrajassa havaittiin useita vuotoja. Kiinteistön omistajat valittelivat asukkaan haastattelussa takkanurkan lattian kylmyyttä. Erityisen vakava lämpövuoto havaittiinkin olohuoneen eteläisessä ulkoseinänurkassa. Nurkassa mitattu lämpötila oli $0,8^{\circ}\text{C}$. Tämän nurkan laskennallinen lämpötilaindeksi oli 38 %, mikä tarkoittaa nurkan tarvitsevan korjaustoimenpiteitä Asumisterveysohjeen mukaan (Kuva 4).

Olohuoneen eteläisen ulkoseinänurkan lämpövuoto on hälyttävä, tämä tulee korjata mahdollisimman nopeasti. Lämpövuodosta aiheutuvat riskit ja ongelmat liittyvät kaikki toisiinsa. Kosteus voi siirtyä rakenteeseen kylmäsilan kautta. Kosteus tarjoaa oivallisen kasvualustan mikrobikasvustolle. Kasvusto sekä maaperästä nousevat epäpuhtaudet heikentävät sisäilmanlaatua ja aiheuttavat ongelmia niin asukkaille, kun rakennukselle (Sisäilmayhdistys 2021.)

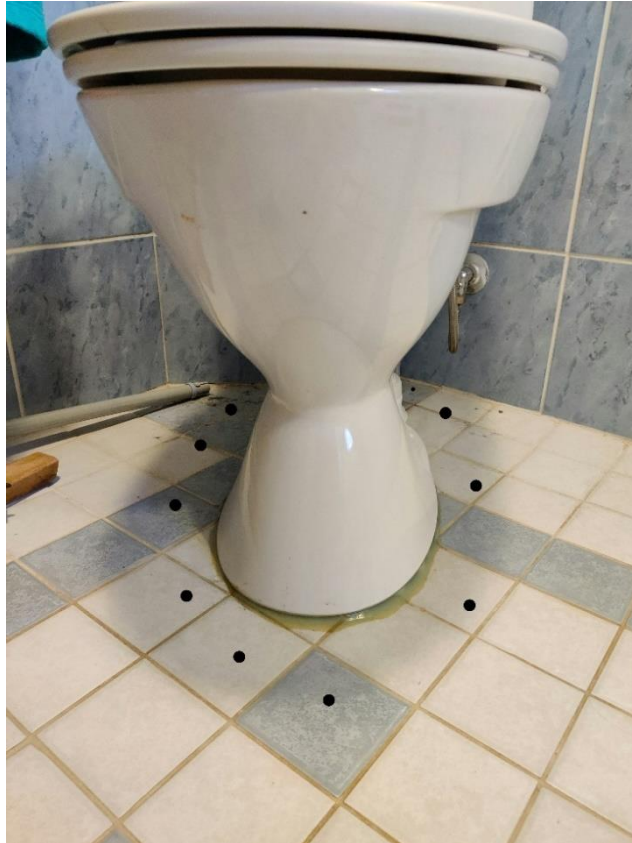
Kuva 5. WC-istuimen pintakosteusmittaus kohdat

Ennen mittausten aloittamista tilat olivat pois käytöstä noin 72 tuntia, jotta tuloksista saadaan tarkempia sekä oikeanmukaisempia. Pesuhuoneessa sijaitsevan WC-istuimen ympäriltä (Kuva 5) ja läpivienneistä ei havaittu lainkaan kosteusvaurioon viittaavia arvoja. Istuimen läheisyydestä saadut arvot olivat 55–58,3.

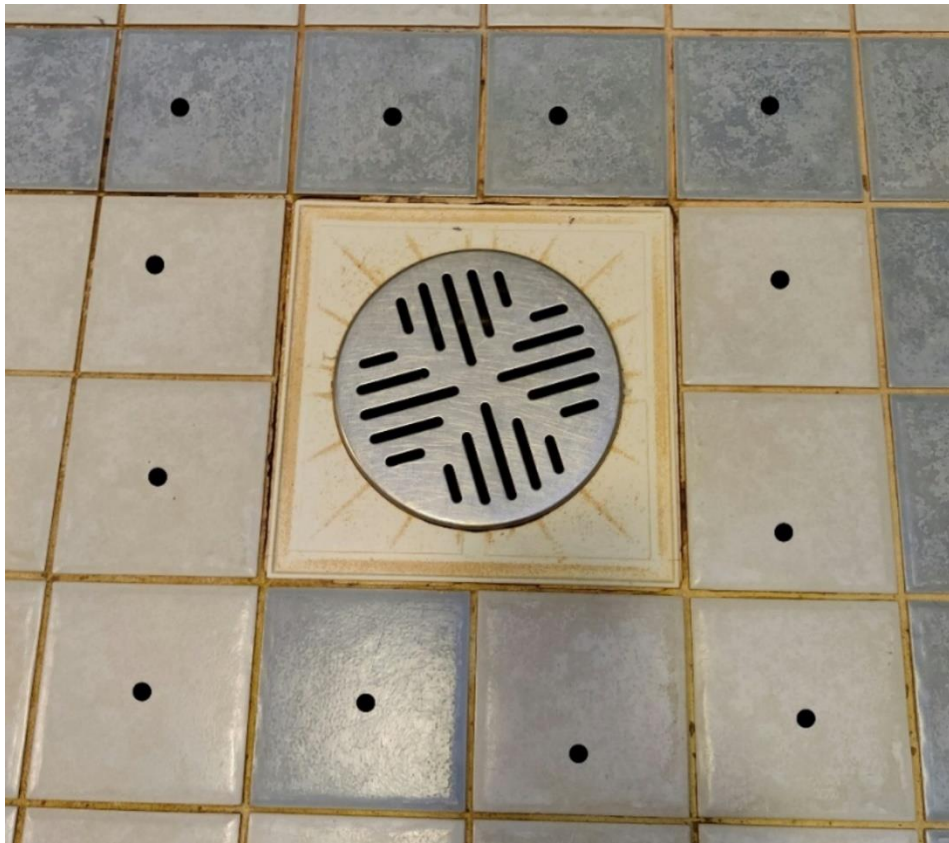
Kuva 6. Pesuhuoneen lattiakaivon ympäryslaattojen pintakosteusmittauspisteet

Pesuhuoneen lattiakaivon ympäriltä (Kuva 6) havaittiin kosteutta, kosteusarvot olivat 88,7–111,3 (Kuva 7). Tämä tarkoittaa rakenteen olevan kostea. Nämä arvot eivät ole kuitenkaan hälyttäviä. Lattiakaivon ympäristö on suuren kosteusrasituksen vaikutuksen alaisena päivittäin, joten voidaan olettaa arvojen olevan hieman koholla tämän takia. Laattojen saumoissa havaittiin kulumista ja pieniä reikiä, joista kosteutta on voinut päästä laattojen alle. Mikäli vedeneriste laattojen alla on ehjä tilanne ei ole huolestuttava, rakenne vaatii kuitenkin mahdollisia lisätutkimuksia ja tarkkailua. Pesuhuoneen lattian kallistukset ovat liian pienet, tämän takia vesi jää helposti seisomaan ja nostaa kosteusarvoja. Lattia on lastattava huolellisesti käytön jälkeen.

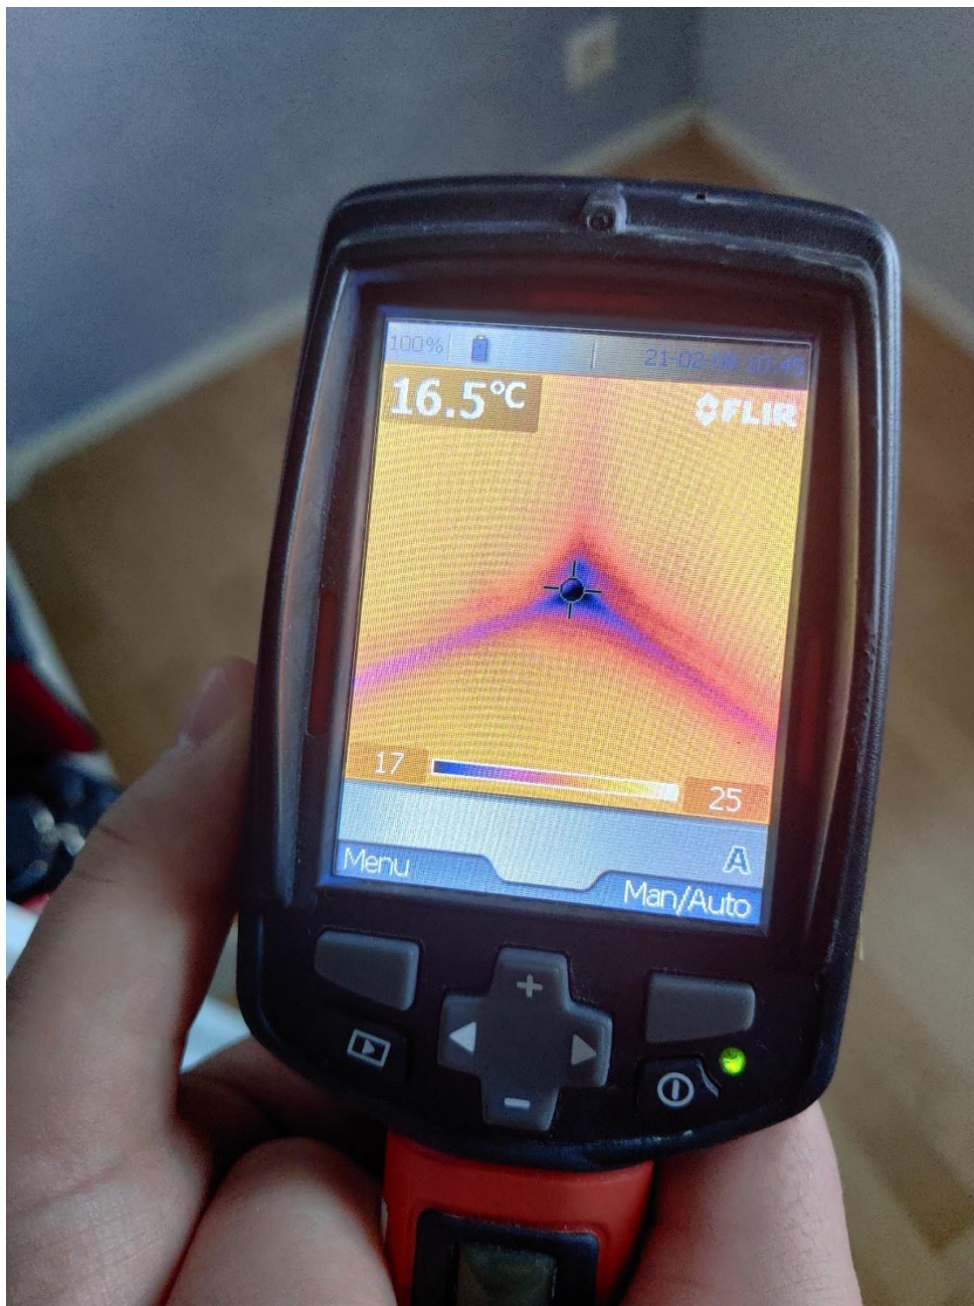
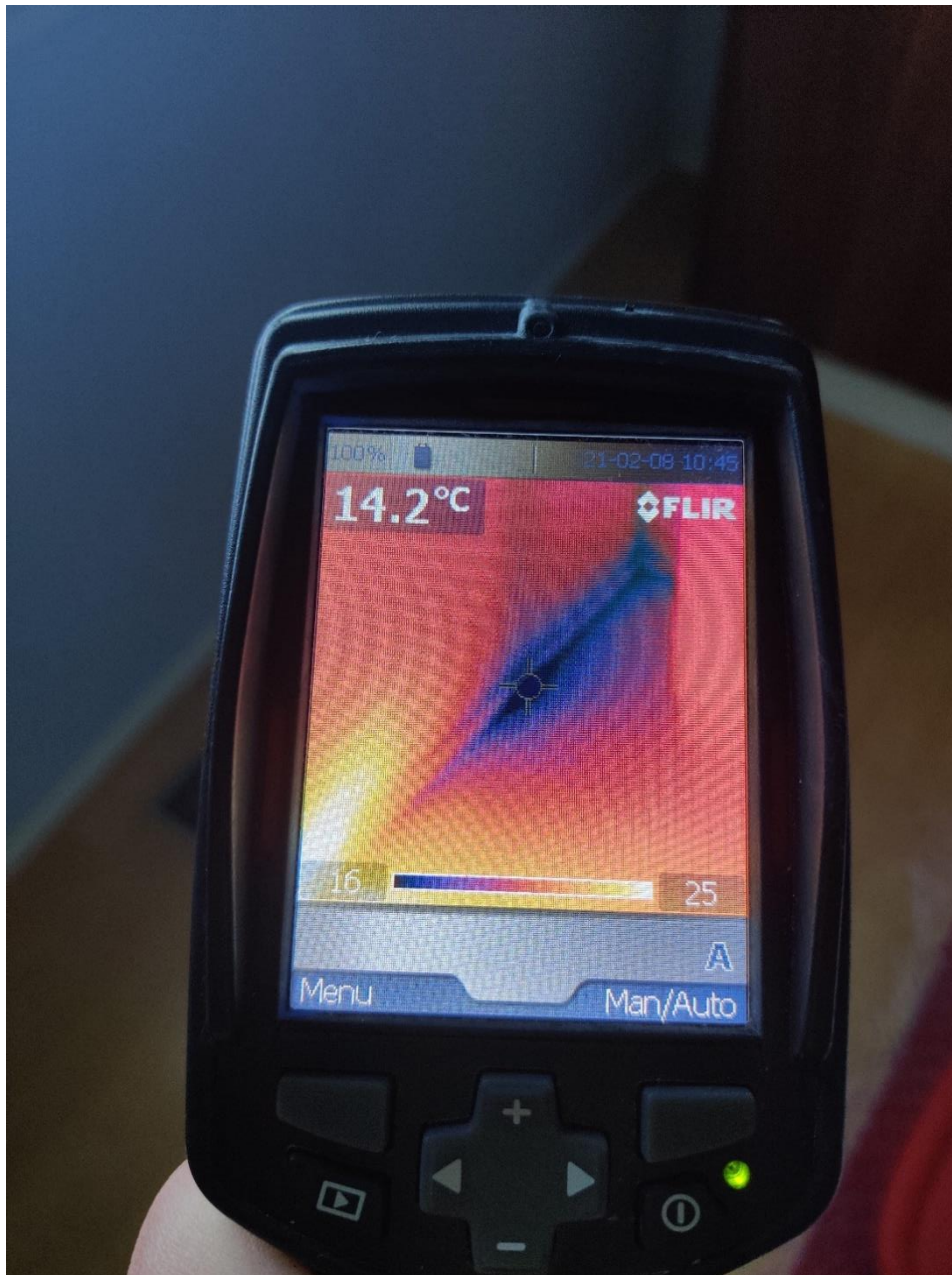
Lastenhuoneen ulkoseinä nurkan alalaita

Lastenhuoneen ikkunaseinän alalaita

Lasten makuuhuoneessa mitatuista kohteista ei havaittu suurempia lämpövuotoja, jotka haittaisivat elämää. Tällaiset pintalämpötilat ovat täysin normaalit varsinkin tämän ikäisissä rakennuksissa.

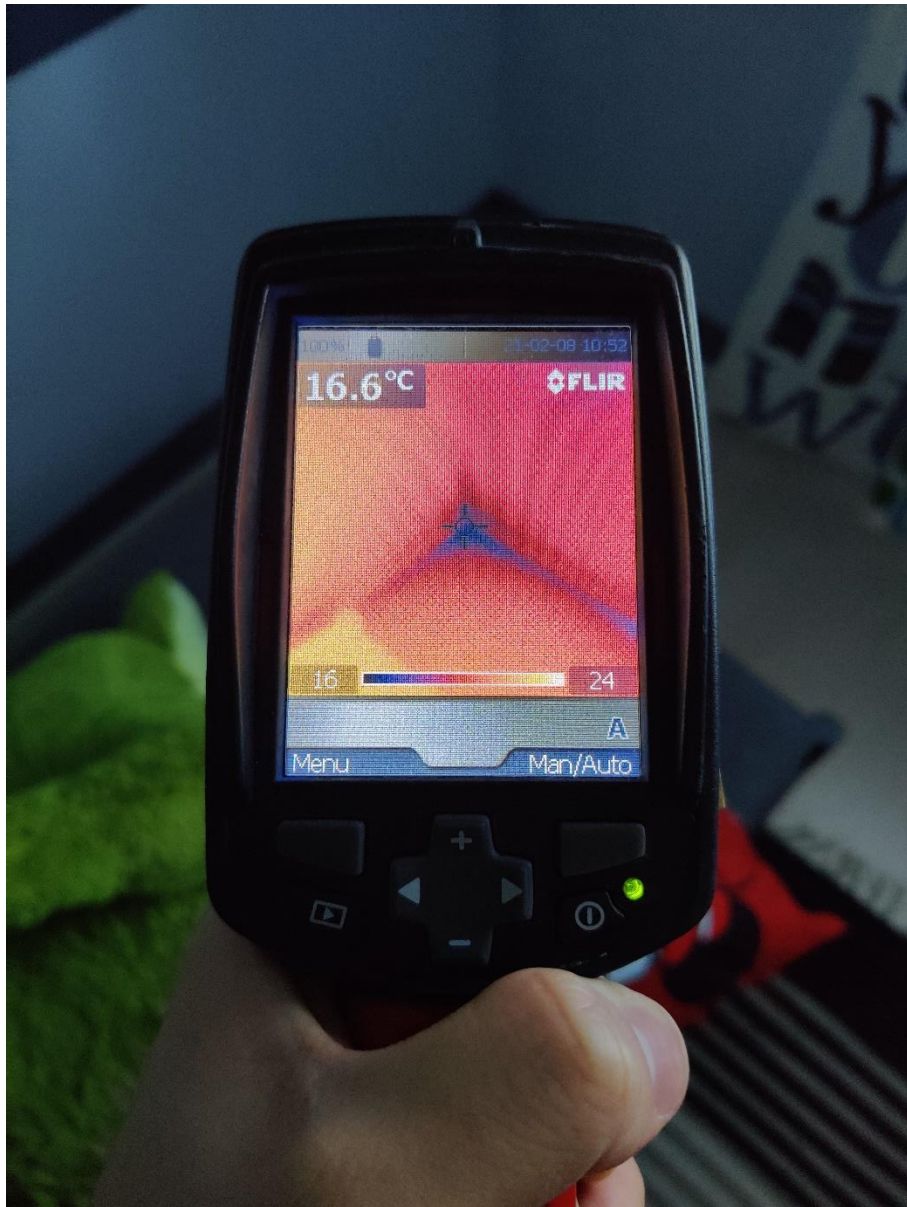
Leikkihuoneen lastenhuoneen vastainen nurkka, ulkoseinä

Entisessä makuuhuoneessa, nykyisessä lasten leikkihuoneessa ei havaittu normaalista poikkeavaa lämpövuotoa. Mitattu nurkka on lasten makuuhuoneen vastainen. Ikkunaseinältä, eikä muualta rakenteista havaittu ongelmallista lämpövuotoa.

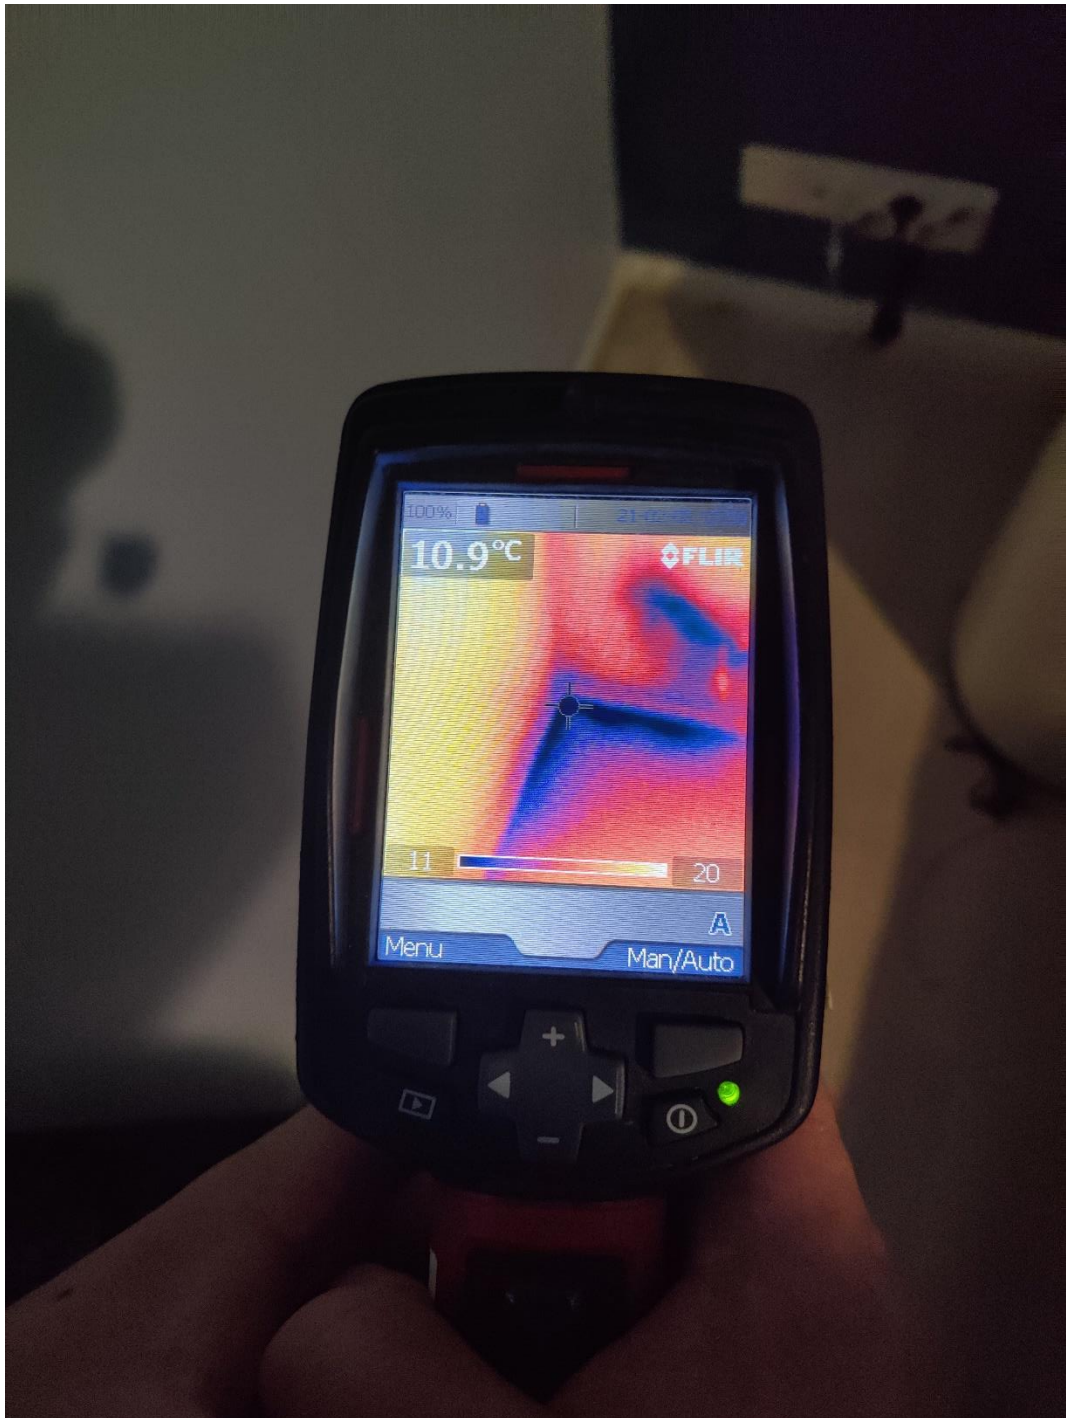
Makuuhuoneen alanurkka. Autotallin vastainen

Makuuhuoneessa autotallin vastaisella seinällä alanurkassa havaittiin jo pientä lämpövuotoa. Nurkassa tuntui vetoa ja kylmyyttä. Nurkan pintalämpötila on sen verran matala, että kohde vaatii vähintään lisätutkimuksia, mistä kyseinen kylmyys voisi johtua.

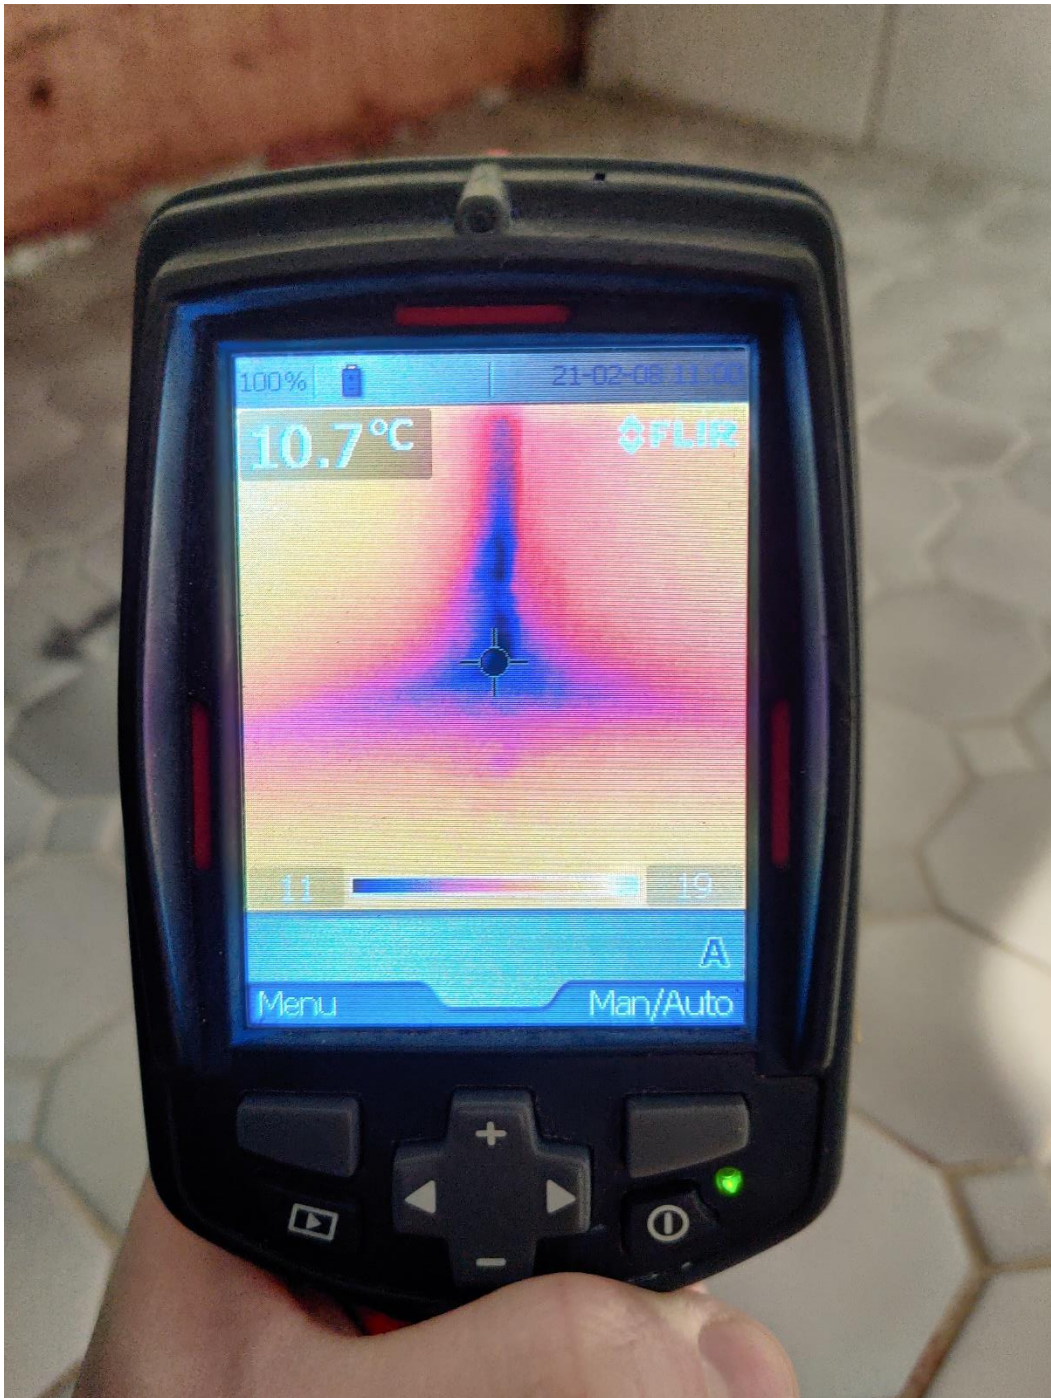
WC:n ulkoseinän vastainen alanurkka

WC-tilassa lähes samanlainen tilanne, kuin edellä mainitussa makuuhuoneessa. Nurkan pintalämpötila lähes puolet matalampi, kuin huonelämpötila. Kyseinen vuotokohta sijaitsee kalusteiden alla, joten lämpövuoto ei häiritse asumista, mutta voi olla mahdollinen mikrobien kasvualusta.

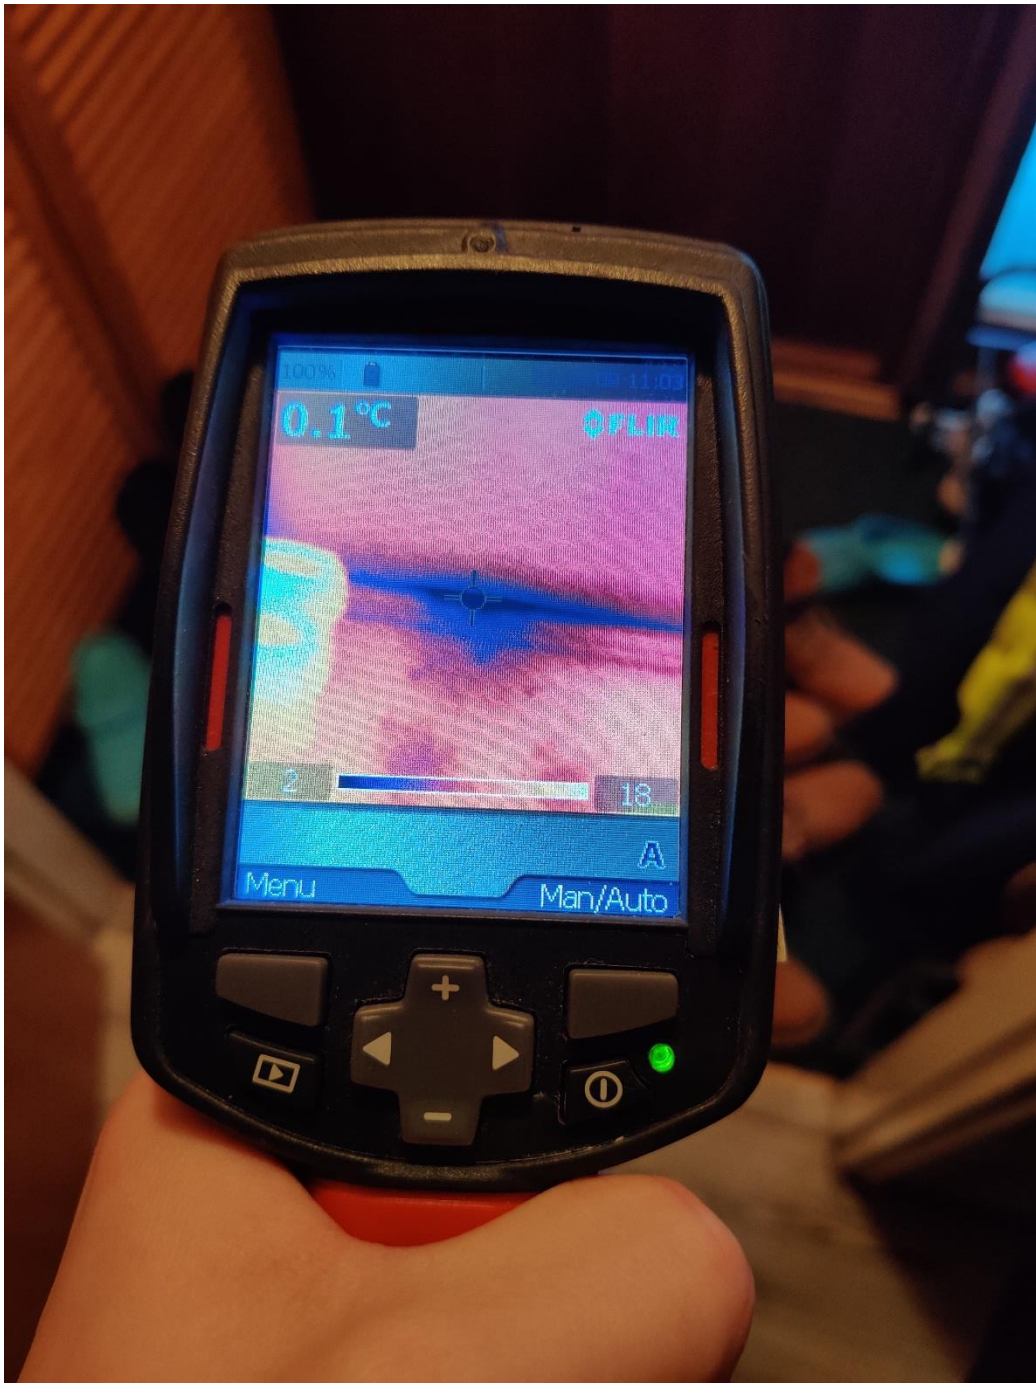
Ulko-oven tiivisteet

Ulko-ovessa havaittiin suurta lämpövuotoa, joka johtuu ulko-oven alkuperäisistä ja kuluneista tiivisteistä. Tiivisteet tulisi vaihtaa mahdollisimman pian, jotta säilytetään talon energiatehokkuus sekä yleisen asumisterveys ohjeen mukainen lämpötila.

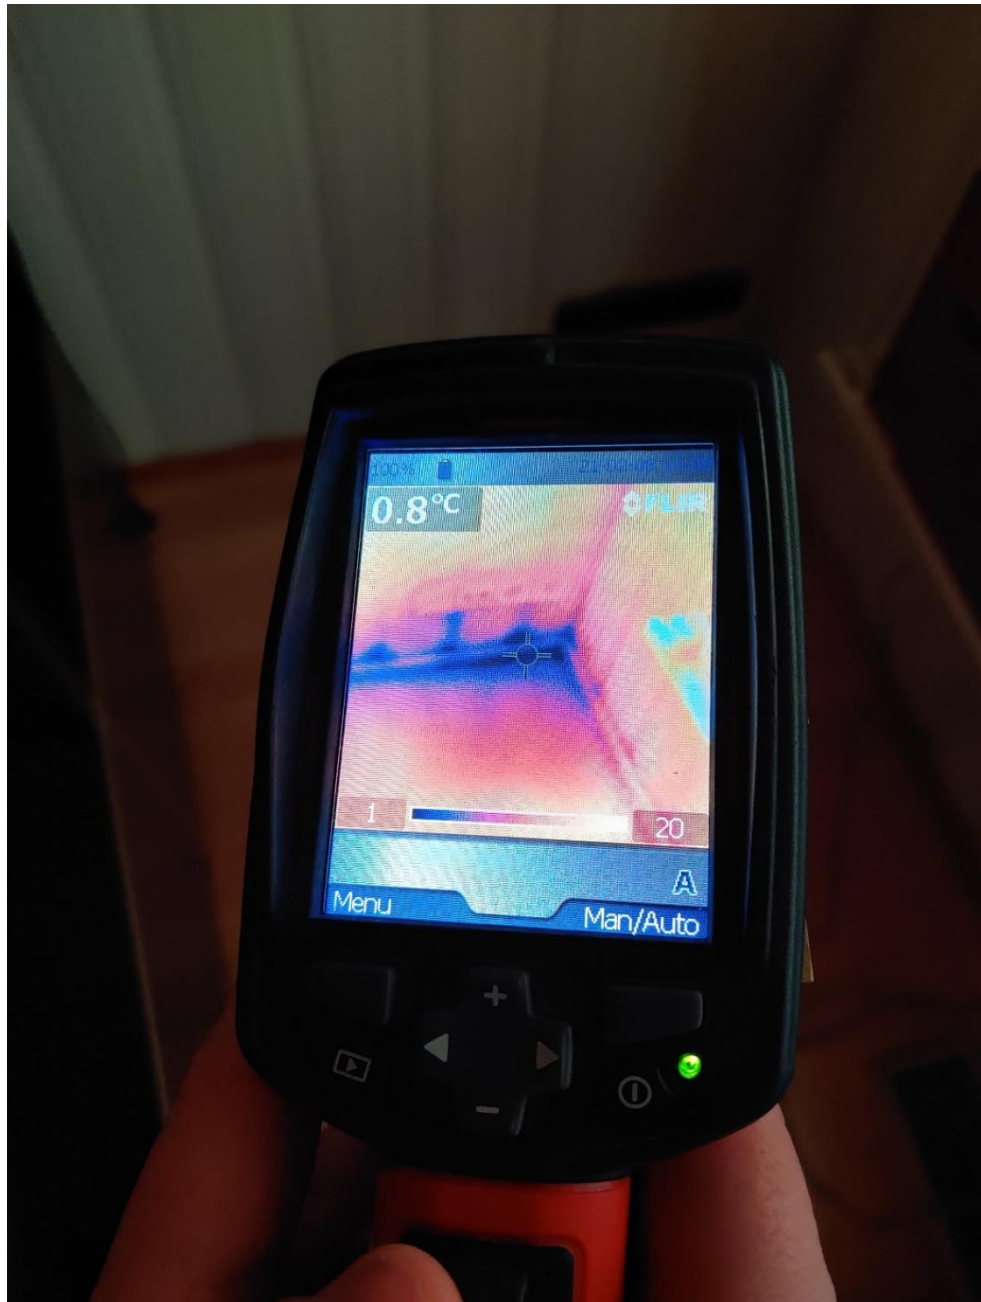
Olohuoneen eteläisen ulkoseinän alanurkka

Nurkassa huomattavaa kylmyyttä. Nurkan pintalämpötila on melkein pakkasen puolella ulkolämpötilan ollessa -12°C . Nurkka on korjattava mahdollisimman pian, jotta säilytettäisiin yleisen Asumisterveysohjeen suosima lämpötila huoneistossa. Eristeiden sekä höyrynsulkujen välistä pääsevä ilma ei myöskään tee hyvää rakenteelle, sillä ilman tiivistyttyä vesihöyryksi kastelee se eristeet ja rakenteen. Tästä syntyy kosteusvaurioita, hajuhaittoja sekä mikrobivaurioita, kun seinärakenteisiin pääsee tiivistymään vettä ja näin antaa homekasvustolle kasvualustan.

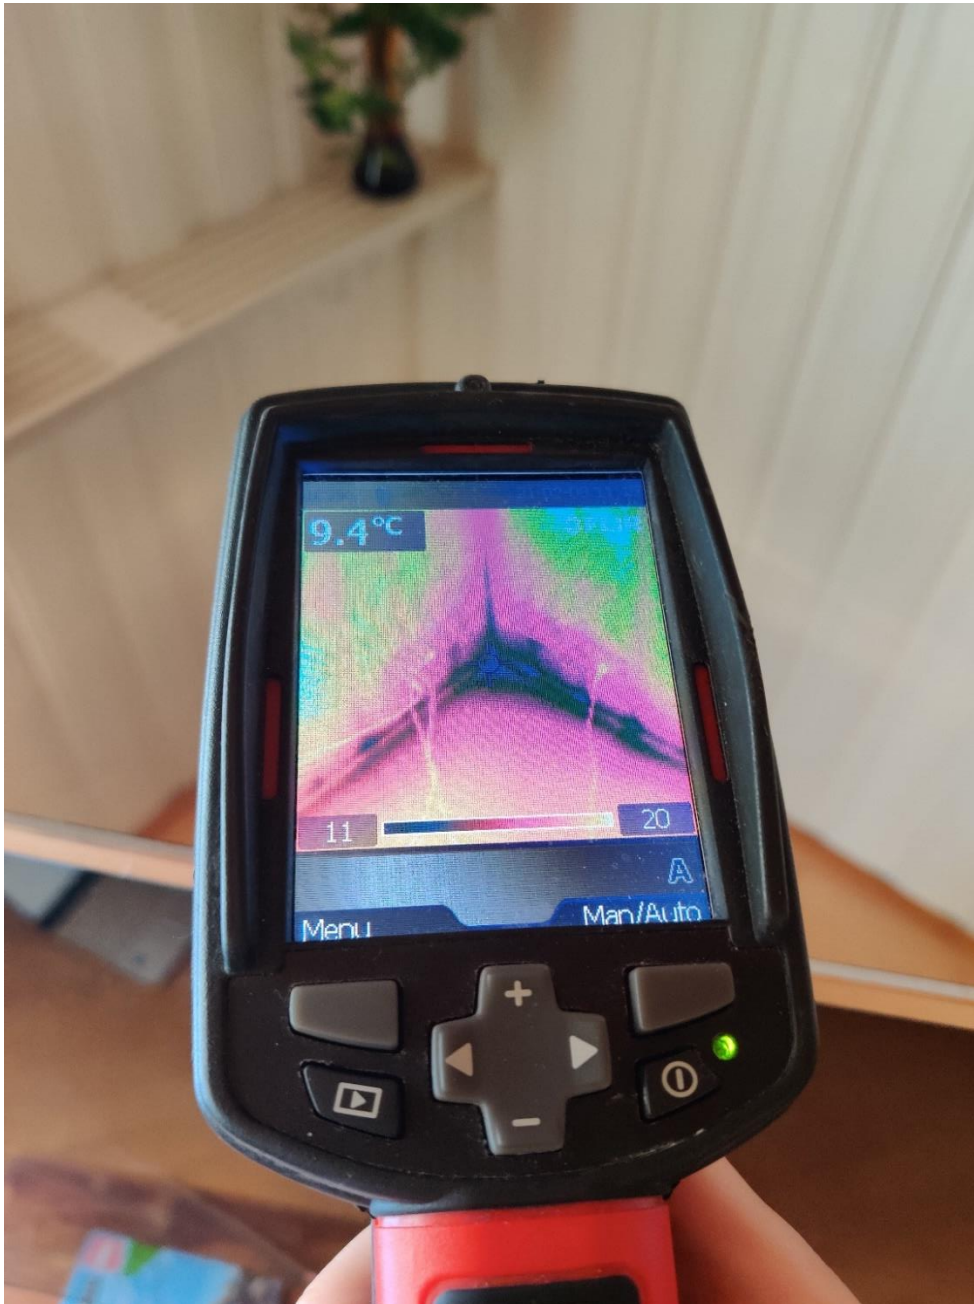
Olohuoneen toinen ulkoseinä nurkka

Myös olohuoneen toisessa ulkoseinä nurkassa havaittiin normaalista poikkeavaa lämpötilaa. Tässäkin tapauksessa nurkan pintalämpötila on sen verran matala, että korjaustarve tulisi selvittää. Suositeltavaa olisi, että kyseinen nurkka korjattaisiin samalla, kun edellä mainittu olohuoneen toinen nurkka, jossa lämpötila oli huomattavasti matalampi.

Näissä tapauksissa tulisi seinää avata, jotta lämpövuoto kohdat voitaisiin paikantaa tarkasti, sekä löydettäisiin lämpövuodolle syy. Hyvin todennäköisesti kyseisissä kohdissa kyseessä on puutteellinen eristys, tiivistämätön höyrynsulku tai jokin muu vastaava tapaus.

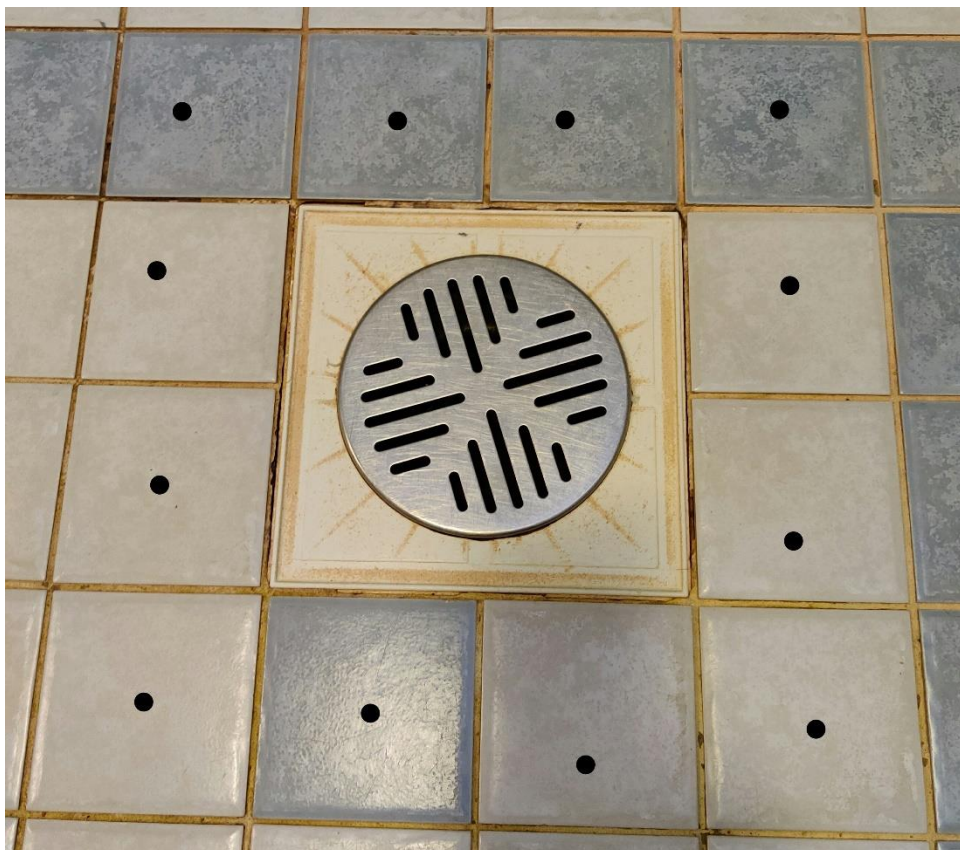
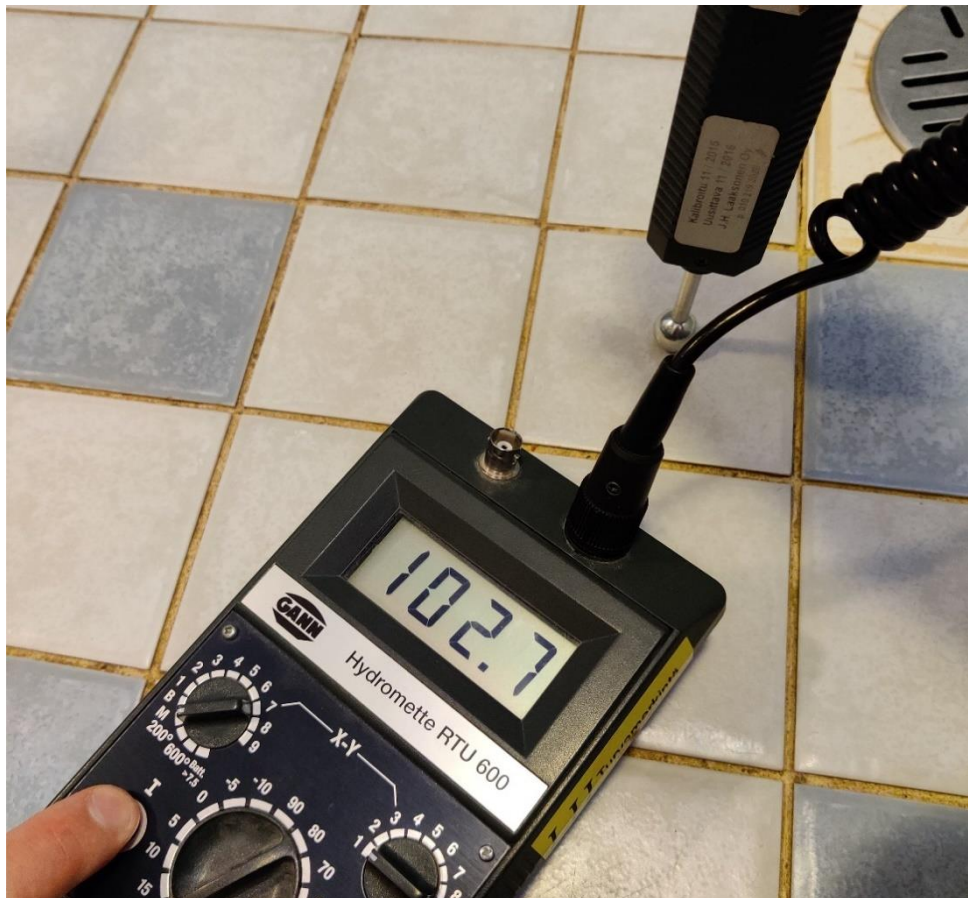
Pesuhuoneen lattiakaivon ympärystän pintakosteusmittauspisteet

Pientä poikkeamaa lukemissa

Pesuhuoneen lattiakaivon ympäriltä mitattiin 88,7–111,3 kosteusarvot, joka antaa osviittaa mahdollisesta kosteusvaurioista, sillä lukemat ovat suhteellisen suuret sekä toisistaan poikkeavat. Pesuhuoneen lattiakaivo sekä sen ympäristä ovat kuitenkin yleensä suuressa kosteudessa, joten tulokset eivät ole juurikaan normaalista poikkeavia. Laattojen alla olevan vedeneristyksen ollessa kunnossa, ei kosteutta ole rakenteisiin päässyt.

Lattiakaivon ympäristän saumat sekä laattojen saumat ovat erittäin pahasti kärsineet. Jotta vältettäisiin suuremmat kosteusvauriot, olisi suotavaa korjata nykyiset saumat. On erittäin todennäköistä, että saumoista on voinut kosteus päästä laatan alle, jonka seurauksena pintakosteusarvot ovat koholla sekä poikkeavat toisistaan.

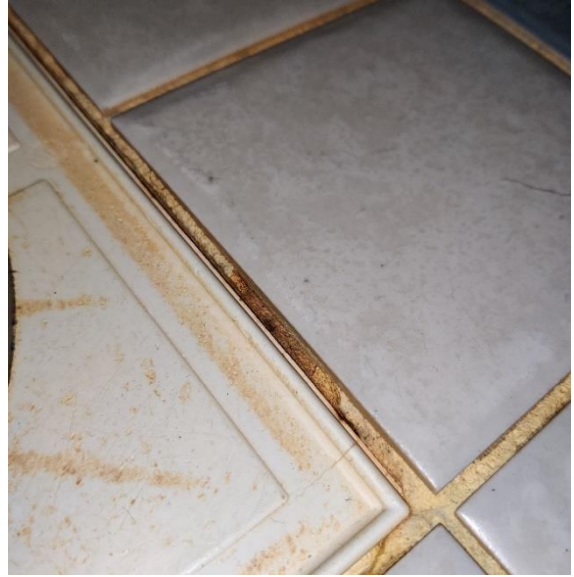
Lattialaattojen saumat ovat värjäytyneet ajan saatossa. Saumoissa sattunnaisia reikiä sekä kulumista, mahdollisia kosteusvaurioiden lähteitä. Saumat tulisivat korjata ja tiivistää, jotta kosteus ei pääse laatan alle ja rakenteisiin.

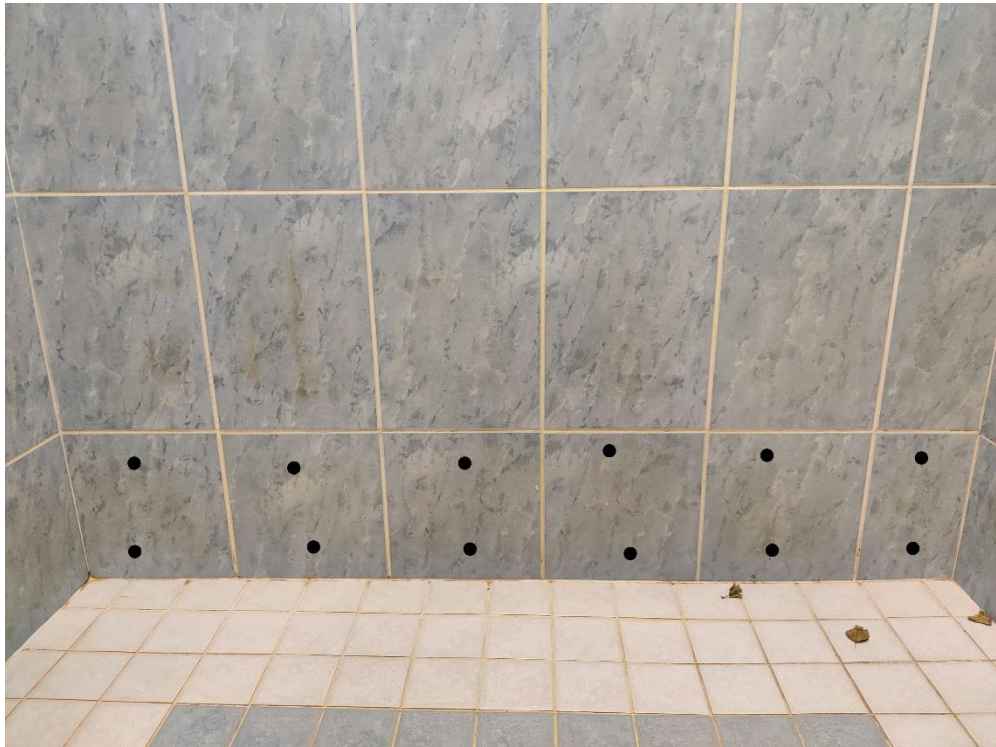
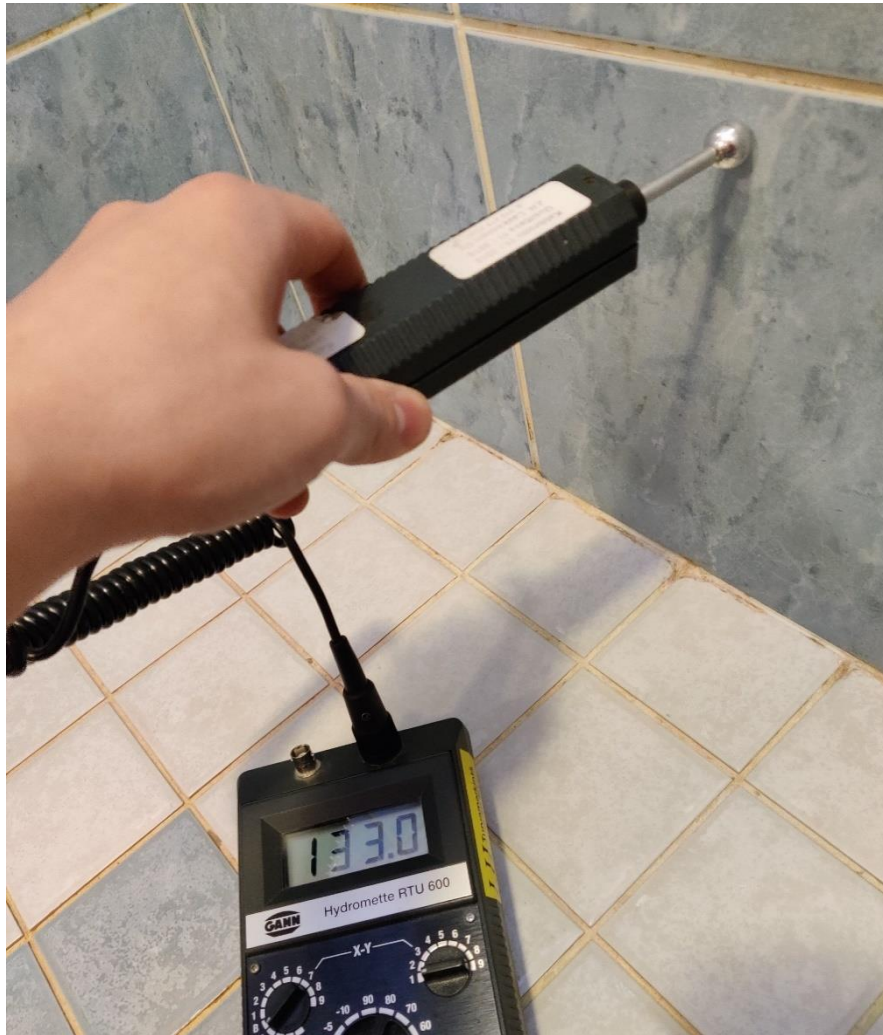
Pesuhuoneen seinästä mitatut pisteet

Pesuhuoneen seinässä alimassa laattarivissä kosteusarvot olivat poikkeuksellisen korkeat. Suihkua lähimmissä laatoissa kosteusarvot olivat 133, kun taas kauimmaiseta laatat noin 78. Kosteusarvoissa on sen verran poikkeamaa, että mahdollisia kosteusvaurioita kyseisessä laattarivistössä on ja lisätutkimukset olisivat tässä tilanteessa suotavat. Kohta, jossa kosteusarviot olivat suurimmillaan, on edellä mainitun lattiakaivon tavoin kohtia, joissa kohtisuoran veden aiheuttama rasitus on suuri.

Alimmissa laattarivistössä pintakosteusarvot ovat suhteellisen korkeat

Seinän muut laatat olivat kuitenkin pintakosteusarvojen mukaisesti kuivat ja kunnossa, joten mahdollinen kosteusvaurio ei luultavasti ole päässyt etenemään ylöspäin. Tämä kertoo myös siitä, että seinän vedeneristys on kunnossa, eikä kosteus ole päässyt rakenteisiin.

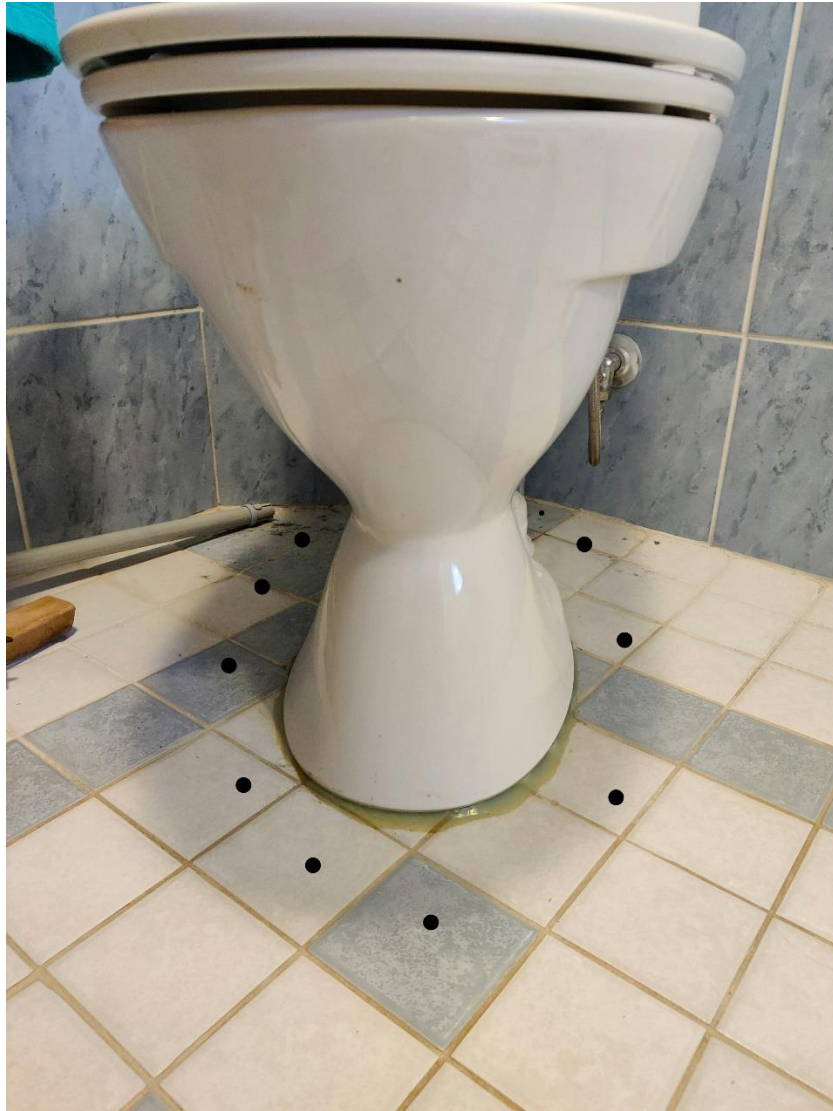
Pesuhuoneen WC-istuimen ympärystän mittauspisteet

Pesuhuoneen poikkeavista ja satunnaisesti korkeista pintakosteusarvioista huolimatta WC-istuimen ympäriltä tai läpivientien läheisyydestä ei löytynyt kosteusvaurioihin viittaavia mittausarvoja. Pintakosteusarvot olivat saman suuntaisia, eikä normaalista poikkeavia.

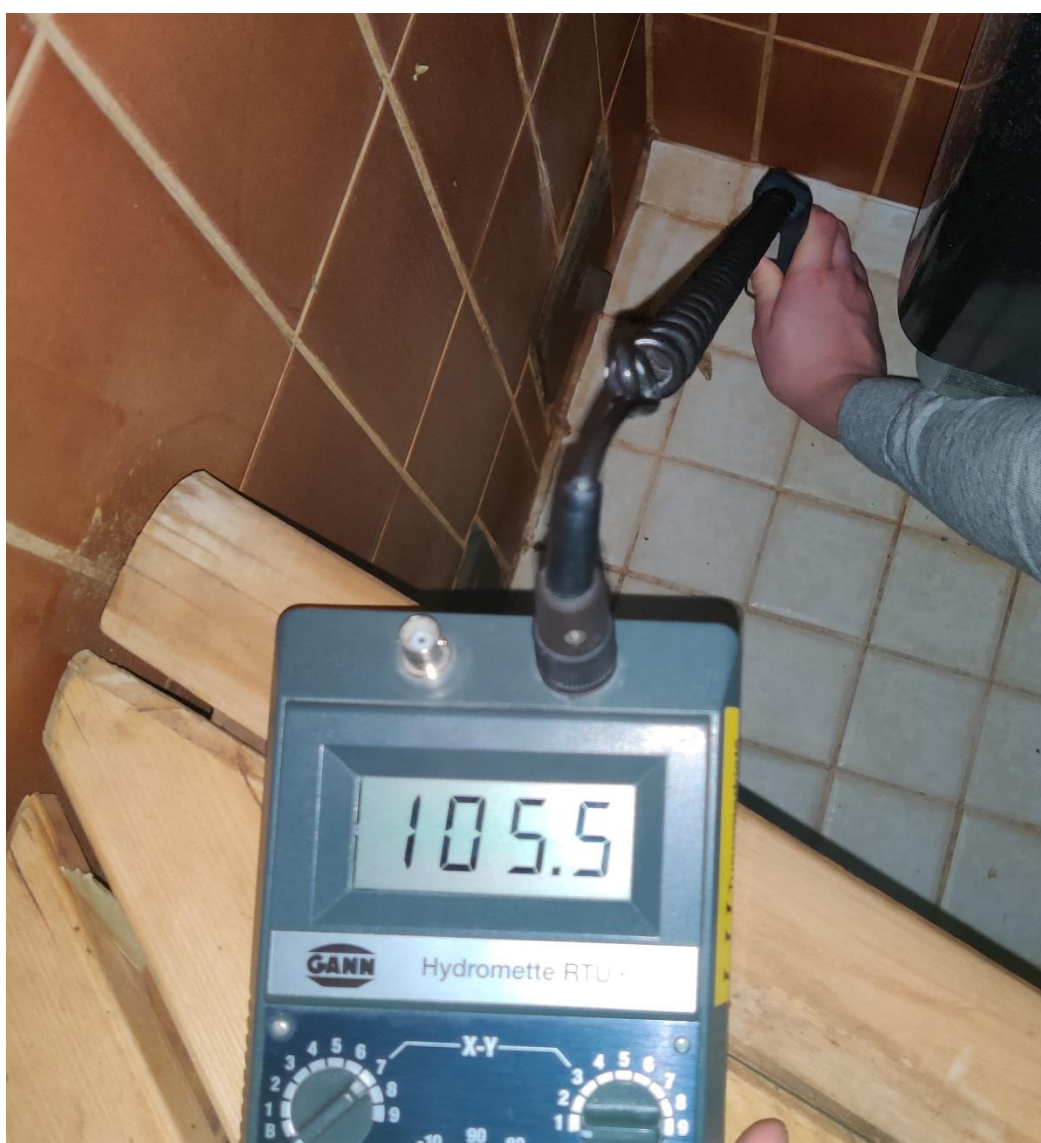
Saunan puolella mittauspisteet sijoittuivat kiukaan ympärystän laatoitukselle, lattialaatoituksille kiukaan kohdilta sekä saunan lauteiden alta. Tulokset eivät olleet juurikaan normaalista poikkeavia, paitsi lattialaatoilla kiukaan alla arvot heittelivät 93,3–108,6 välillä. Saunassa lattioiden kaadot tuottavat ongelmia, sillä tässäkin kohdassa vesi jää seisomaan laatoille, eikä normaalien säädösten mukaisesti valu lattiakaivolle. Saunassa ei myöskään lattiakaivoa ole, joten kaikki seisova vesi tulee lastata pesuhuoneen lattiakaivolle välttääkseen kosteusvauriot ja homeongelmat.

Saunan kiukaan alla lattialaattojen pintakosteuksissa pientä poikkeamaa

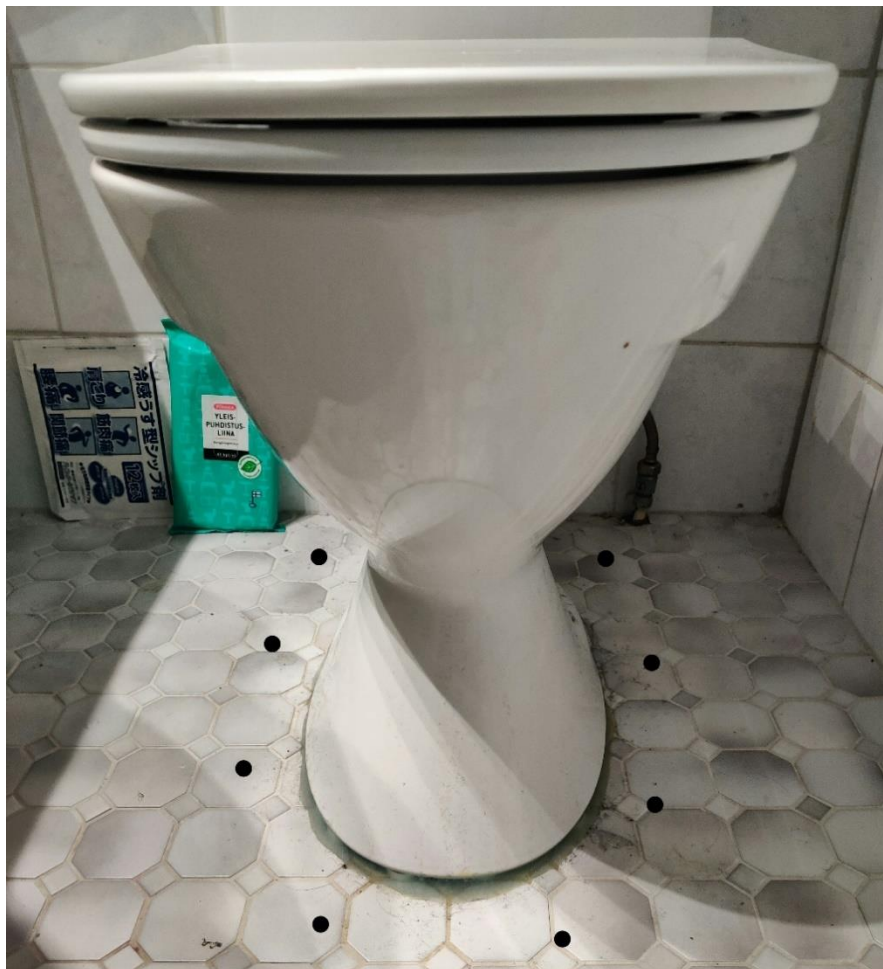
WC-istuimen mittauspisteet

Pesuhuoneen ja saunan lisäksi kosteusmittaukset mitattiin asuinrakennuksen vessasta. WC:ssä pintakosteusmittaukset otettiin WC-istuimen ympäristöstä sekä lattiakaivon ympäriltä. Mittauksia suorittaessa silmään pisti tiivistämätön WC:n täyttöputki, joka kulkee lattiarakenteen läpi. Tiivistämättömyydestä huolimatta putken ympärystä ei havaittu minkäänlaista poikkeavuutta mittaustuloksissa. Myös WC-istuimen sekä lattiakaivon ympäryksen pintakosteusarvot olivat täysin normaalit ja kuivat.

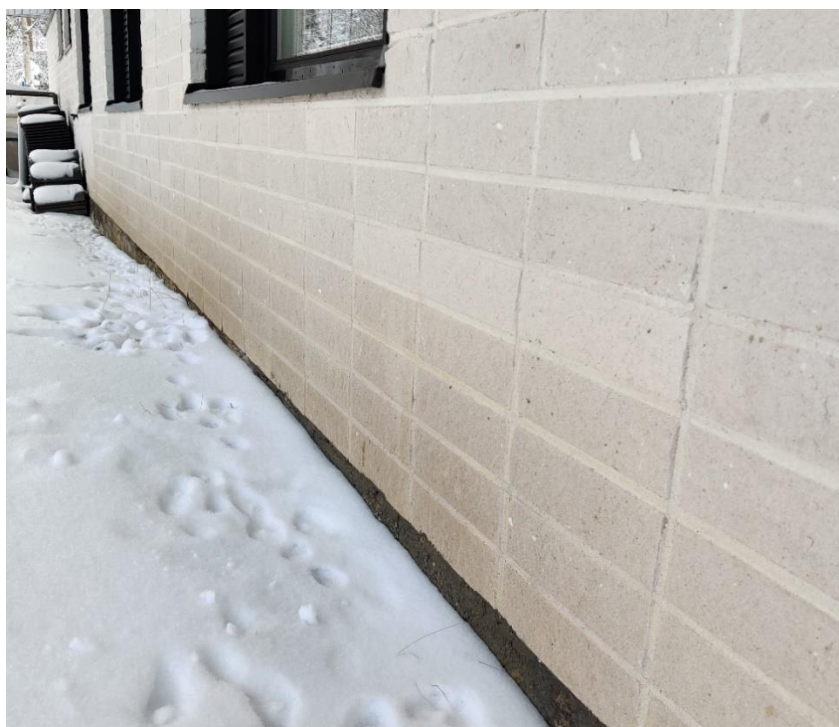
Talon matalan sokkelin takia julkisivu on ottanut ajan saatossa maanpinnasta väriä. Tämä ei kuitenkaan ole mitään hälyttävää. Sokkeli on ikäänsä nähden hyvässä kunnossa, muutamia pieniä koloja ja halkeamia lukuun ottomatta.

Julkisivu ottanut ajan saatossa väriä takapihan puolella
