**Puolilämpimän 1970-luvun
rankarakenteisen talousrakennuksen
saneeraus**

Opinnäytetyö

Rakennustekniikka

2021

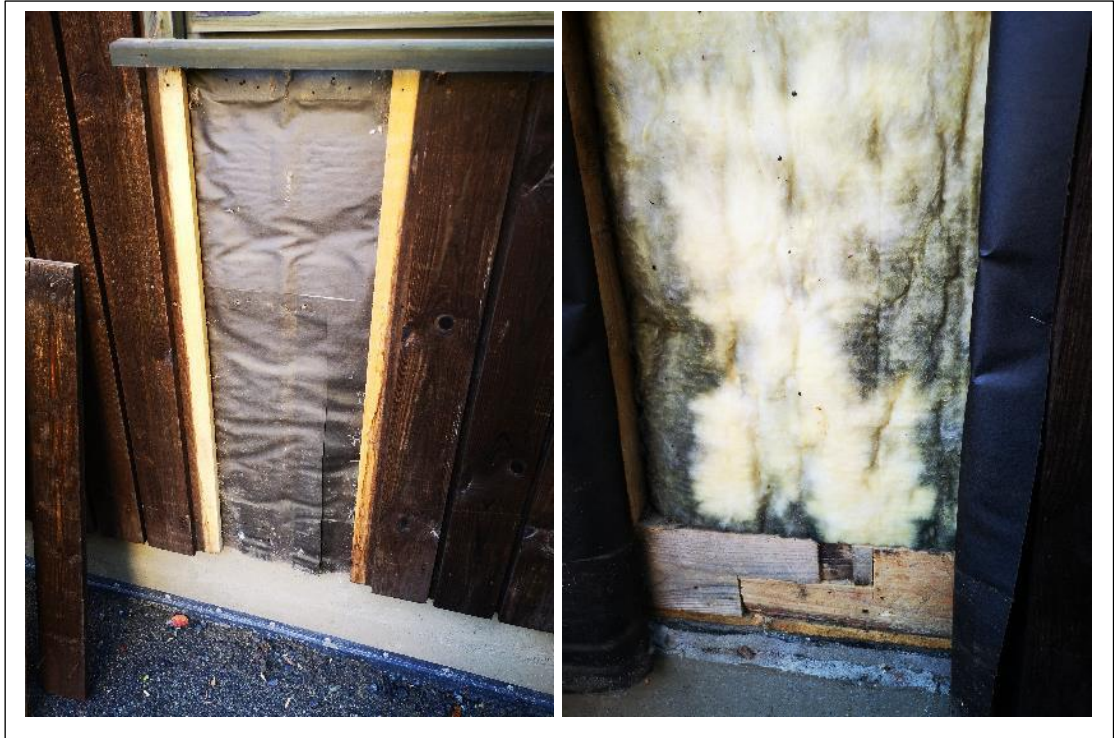
Kuva 3 & 4. Kuvan ulkoseinärakenteessa ei ole tuuletusrakoa. Vasemmalla kuvassa 3 näkyy tervapaperissa rypistyminen kosteuden takia. Oikealla kuvassa 4 ilmapirrat ovat kuljettaneet epäpuhtauksia eristeeseen, joka on edesauttanut eristeen turmeltumista. (Minkkinen 2020)

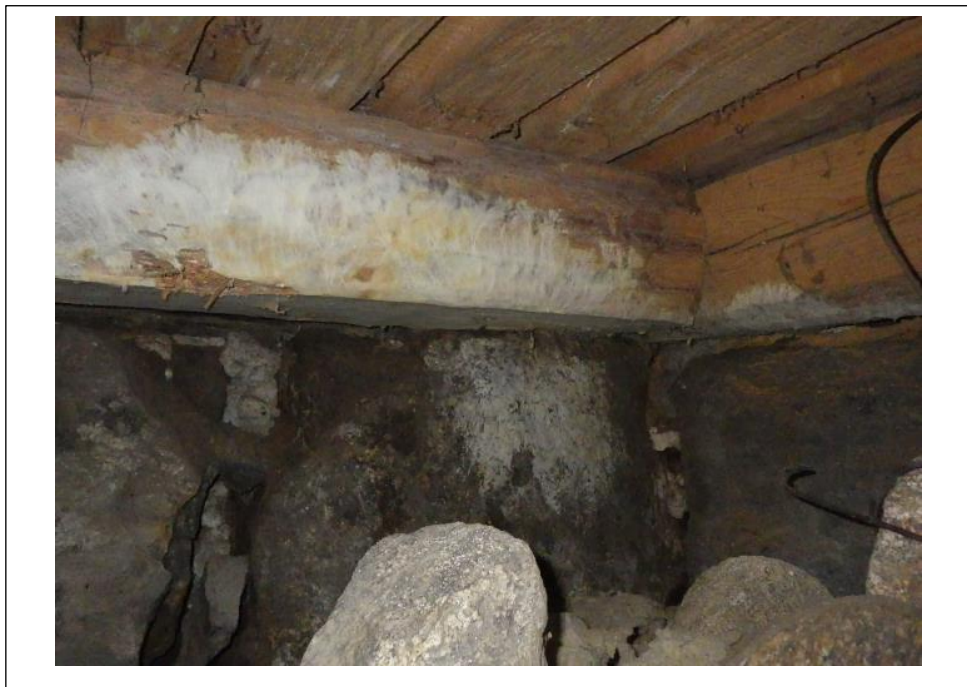
Kuva 5. Kuvassa on puurakenteen lahottajasisienirihmastoja, heikosti tuulettuvassa alapohjassa. (Minkkinen 2019)

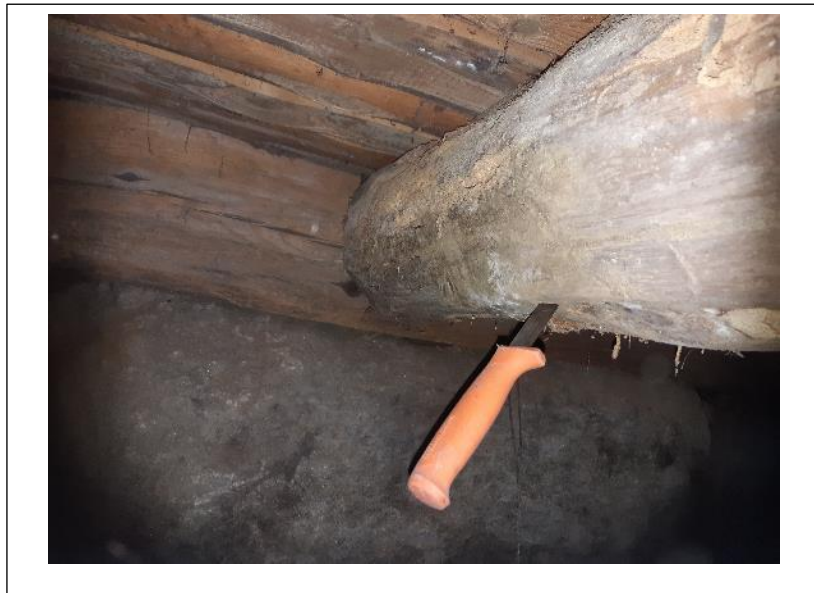
Kuva 6. Kuvassa kantavan puurakenteen sidosaineet ovat hajonneet 1/2 osuudelta puusta pitkän kosteusrasituksen seurauksena. (Minkinen 2019)

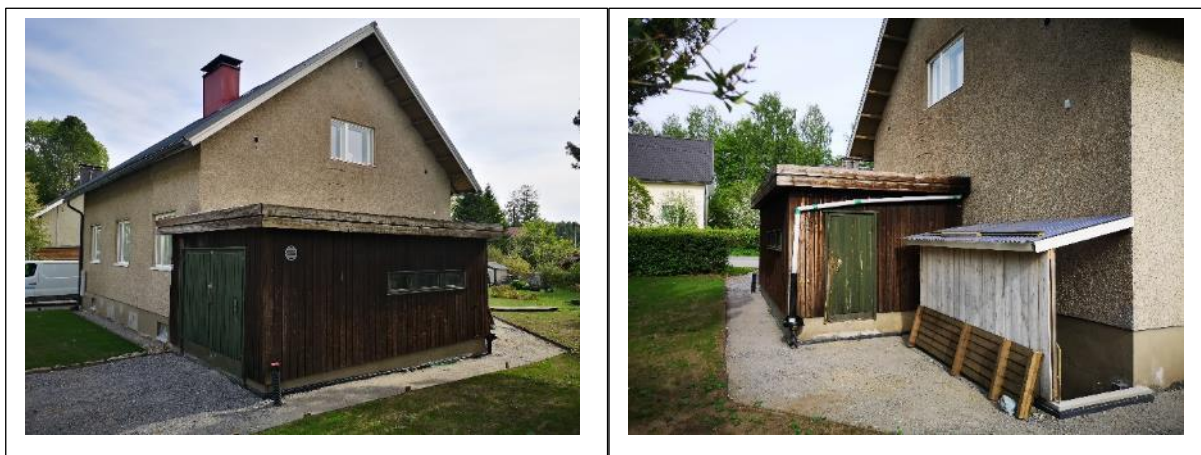
Kuva 10 & 11. Vasemmassa kuvassa 10 on talousrakennus kadulta päin katsottuna. Oikeassa kuvassa 11 on sama rakennus sisäpihalta päin katsottuna. (Minkkinen 2020)

Talouksrakennuksessa on painovoimainen ilmanvaihto. Vuosien saatossa kattorakenteet ovat taipuneet ja katto on useita senttejä alempana keskiosalta - keväisin rakennuksen sisälle tiputtaa vettä katon sekä räystäiden läpi. Rakennuksessa on myös ummehtunut haju.

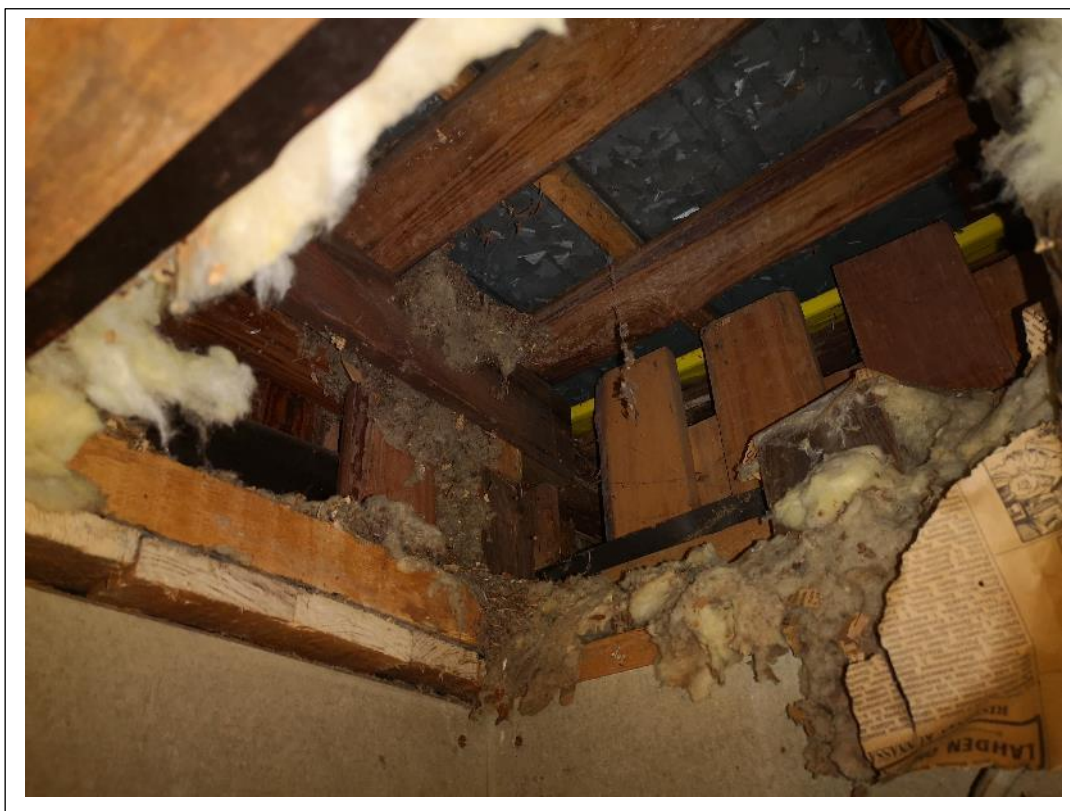
Rakennearauksen kohdalta tehtyjen havaintojen perusteella yläpohjarakenne vastaa alkuperäisiä lupakuvia. Loivassa profiilipeltikatteessa ei ole alla aluskatetta, minkä takia vesikatto on vuotanut vedet sisälle keväisin veden padottuessa katolle. Yläpohjarakenteen ja seinärakenteen liitoksesta voi havaita, että ulkoseinärakenne on toteutettu ilman yläohjauspuuta.

Kuva 13. Talousrakennuksen yläpohjaan tehtiin rakenneavaus rakenteiden varmistamiseksi. (Minkkinen 2020)

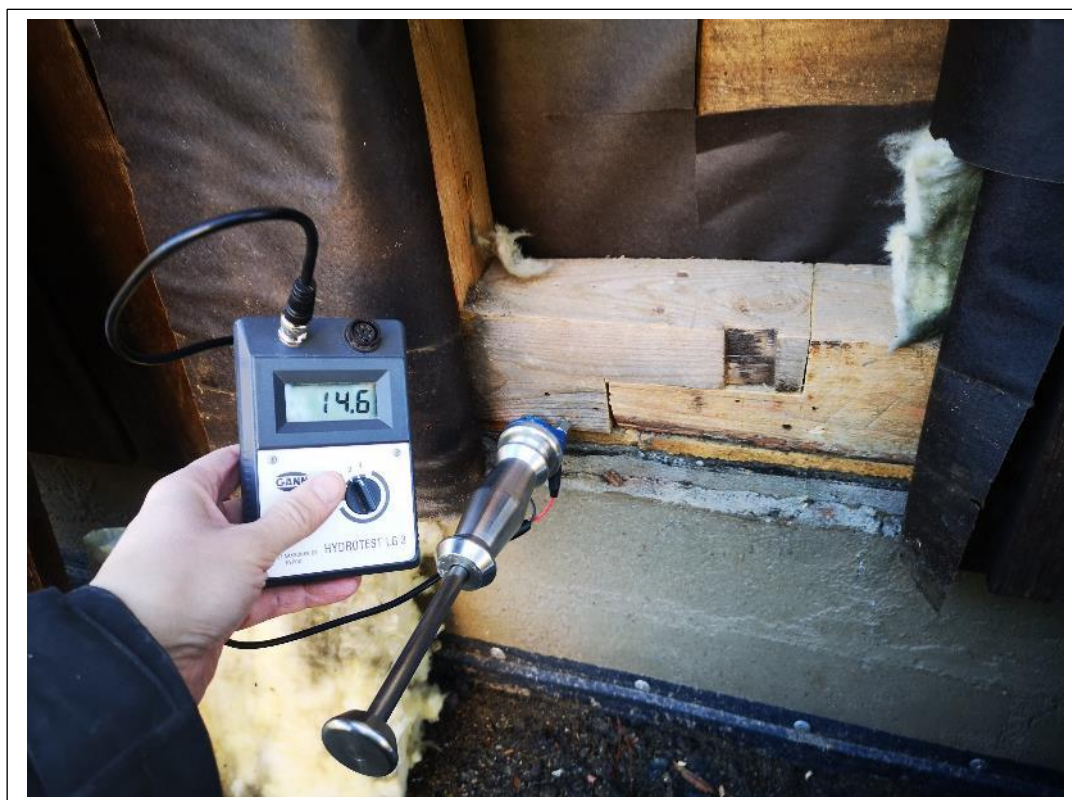
Rakenneavauksessa havaittiin tervapaperin olevan rypistynyt kosteuden vaikutuksesta. Julkisivulaudoituksen takana ei ollut kauttaaltaan tuuletusrakoa, vain pienet ilmaraot alempien lomalaudojen välissä. Ulkoseinän lämmöneristyksen havaittiin olevan turmeltunut. Eriste on asennettu huonosti ja ilmavirrat ovat päässeet kuljettamaan siihen epäpuhtauksia. Alaohjauspuuna on 100 x 100 mm puuparru, johon runkokuut on lovettu. Alaohjauspuun alla on 12 mm puukuitulevy, ja puukuitulevyn ja sokkelin välissä bitumisively.

Kuva 14. Ulkoseinän puurakenteiden kosteustila mitattiin piikkimittarilla. Mittauksessa rakenteet todettiin kuiviksi. (Minkkinen 2020)

nistä toimintaa parannetaan sekä ilmavirrat seinärakenteen läpi talousrakennuksen sisälle katkaistaan. Kosteusmittauspöytäkirja, jossa puuosien mittaus tulokset on tarkemmin esitetty, on opinnäytetyön lopussa liitteenä LIITE 1.

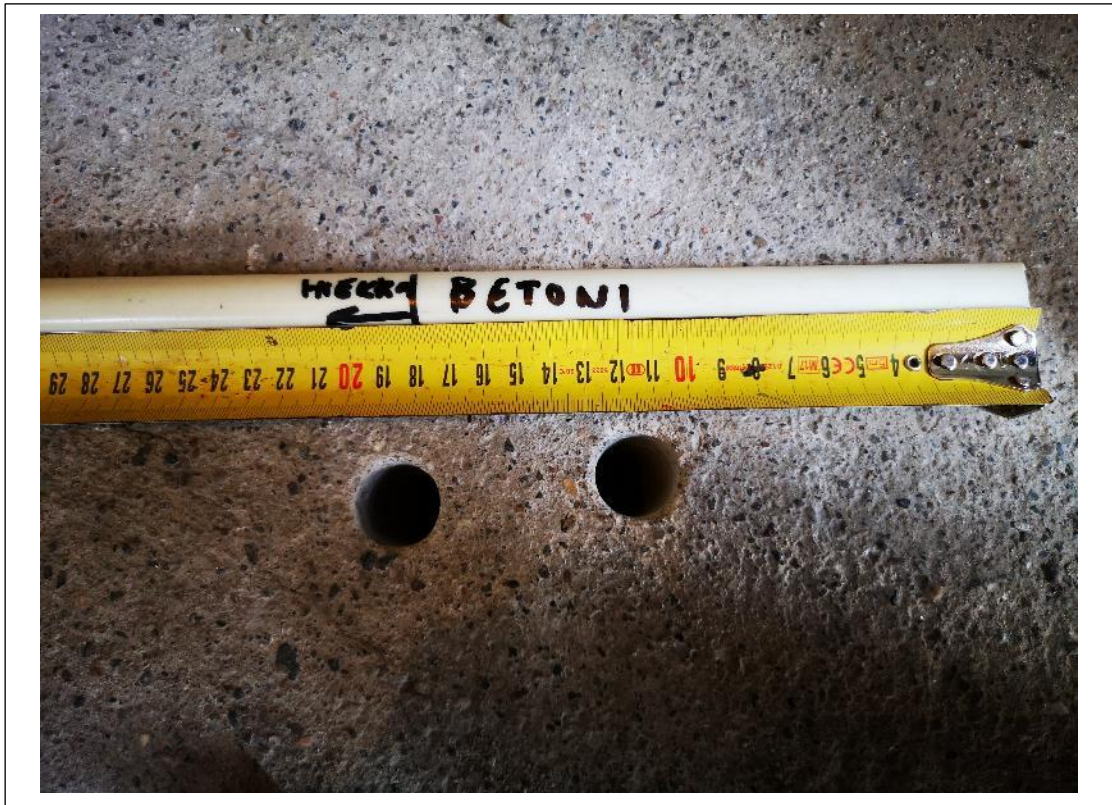
Mittaustulosten perusteella alapohjan betonilaattaan kohdistuu selvästi maaperästä johtuva kosteusrasitus. Tällä hetkellä betonilaatta on pinnoittamaton, joten kosteus pääsee siirtymään vapaasti betonista huonetilaan. Mikäli betonilaatta ei aiota poistaa, tulee suunnittelussa huomioida tämä kosteusrasitus. Betonin voi pinnoittaa vain hyvin vesihöyryä läpäisevällä pinnoitteella sekä pinnoitustyön jälkeiset mahdolliset kosteuden siirtymäreitit on huomioitava.

Kuva 15. Alapohjan rakenne varmistettiin poraamalla sen läpi 25 mm reikä. (Minkkinen 2020)

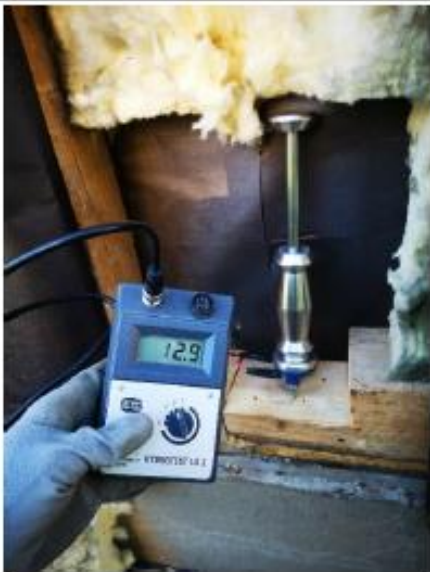
<p>Kohteessa mitattiin ulkoseinärakenteen puuosien kosteustilaa piikkimittarilla. Puuosat todettiin mittauksissa kuiviksi.</p>

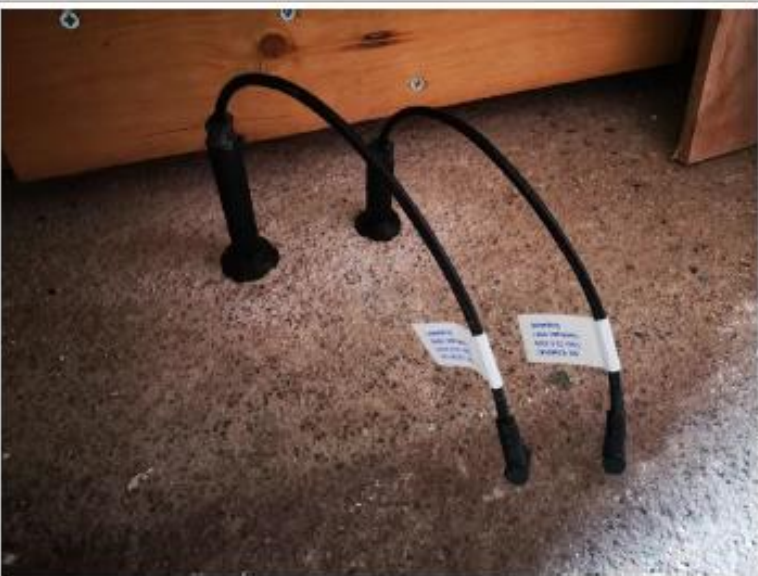
<p>Kohteessa mitattiin alapohjan teräsbetoniin kosteusjakaumaa porareikämenetelmällä.</p>
