# SÄHKÖKESKUSTEN KUNTOKARTOITUS

Tekniikka  
2021

Author	Jussi Kamppila
Title	Condition Survey of the Power Distribution Centers
Year	2021
Language	Finnish
Pages	45
Name of Supervisor	Timo Männistö

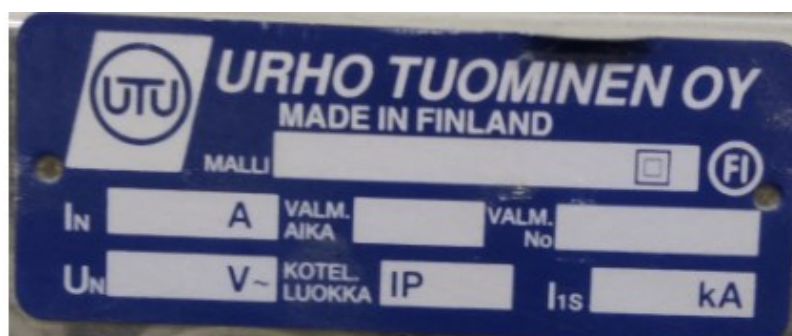
**Kuvio 10.** RK20 tyhjä arvokilpi

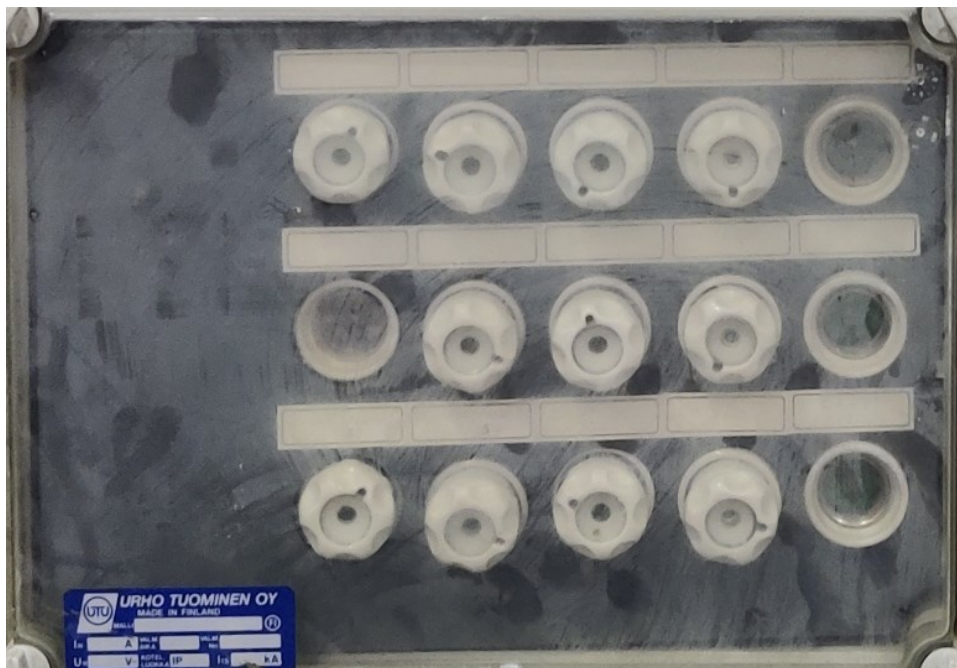
Kuvio 11. Irti oleva sormisuojalety ja puuttuvat varokepesien varokekannet

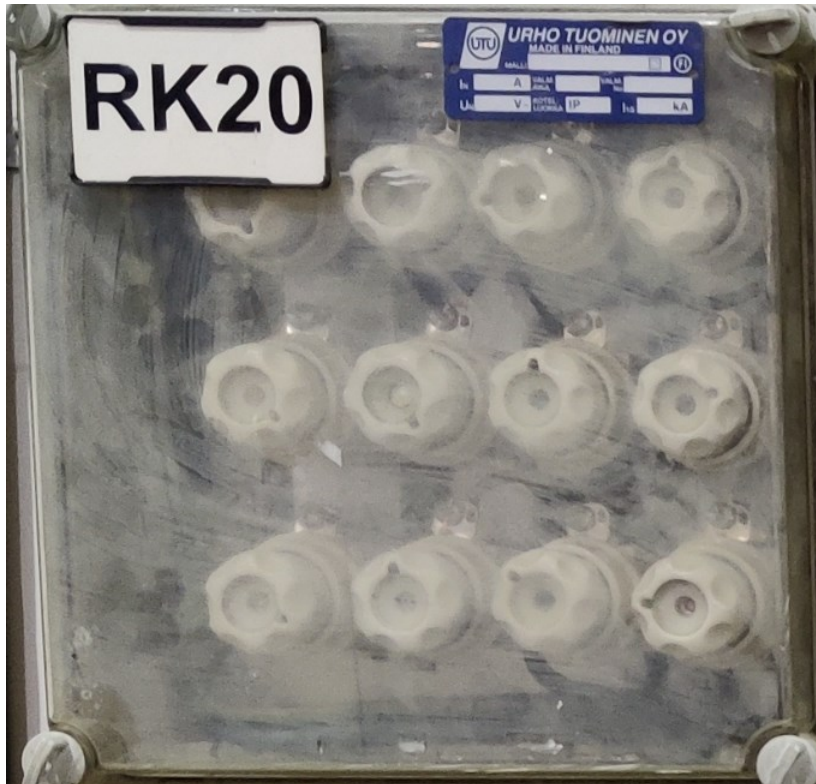
Kuvio 12. RK20 puuttuva sormisuojalety

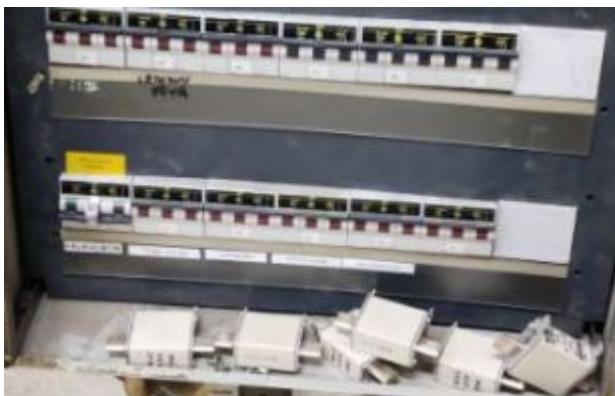
Yleisimpiä työssä ilmi tulleita ongelmia keskuksilla oli ylimääräisen tavaran kerääntyminen keskusten eteen, päälle tai lohkojen sisälle. Kyseessä on varsin yleinen ongelma isoissa tehtaissa. Kartoituksessa kävi ilmi, että keskusten sisältä löytyi irrallisena eniten uusia varokkeita sekä muita yksittäisiä komponentteja (**Kuvio 17.**). Näille parempi säilytyspaikka olisi kerätä ne kootusti yhteen paikkaan, josta sulakkeet ovat helposti löydettävissä ja inventoitavissa. Koska kahvasulaketta ei saa vaihtaa kuin sähköalan ammattilainen, ei niiden säilyttämiselle keskuksen läheisyydessä ole tarvetta.

**Kuvio 17.** Uusia tai käytöstä poistettuja kahvasulakkeita

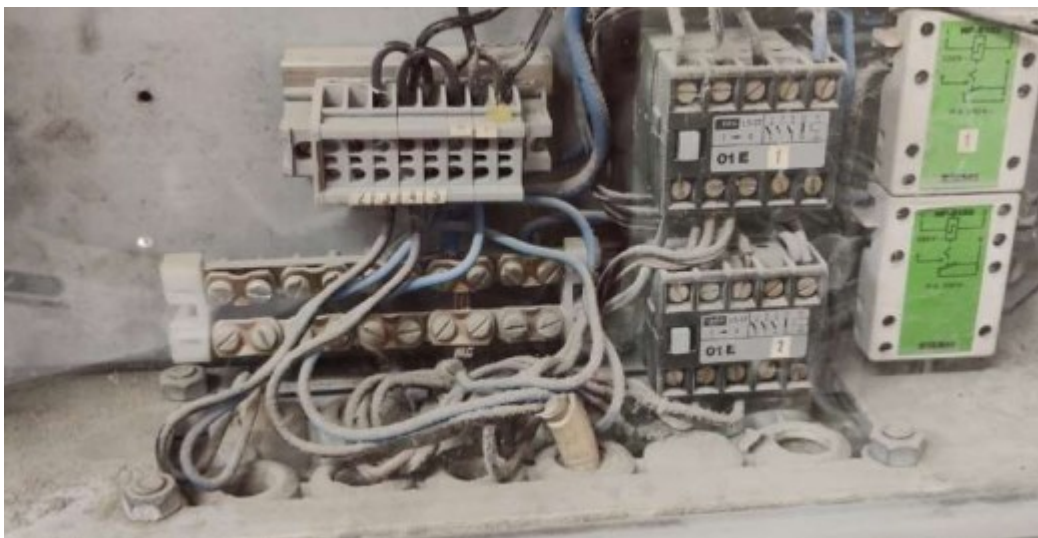
Toinen laajempi havainto oli keskuksien päälle ja sisälle päässyt pöly tai sahanpuru (**Kuvio 18.**). Suurin osa sähkökeskuksista sijaitsee lähellä työpisteitä ja erilaisia linjastoja, jonka vuoksi monen keskuksen päälle ja sisälle on päässyt pölyä, sahanpuruja tai muuta likaa, joka lisää riskiä sähköpalolle.

**Kuvio 18.** Keskuksen sisällä huomattavan paljon pölyä

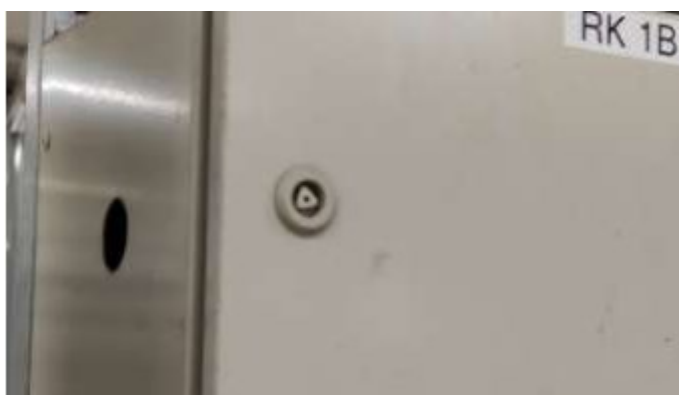
Osassa keskuksista oli käytöstä poistettujen kaapeleiden vanhoja läpivientejä, jotka ovat jäänyt tukkimatta asianmukaisesti, jonka vuoksi keskuksien sisälle pääsee likaa ulkopuolelta (**Kuvio 19.**). Keskuksien epäpuhtaudet kertaantuivat erityisesti vanhemmissa keskuksissa.

**Kuvio 19.** Vanhan käytöstä poistetun kaapelin läpivienti

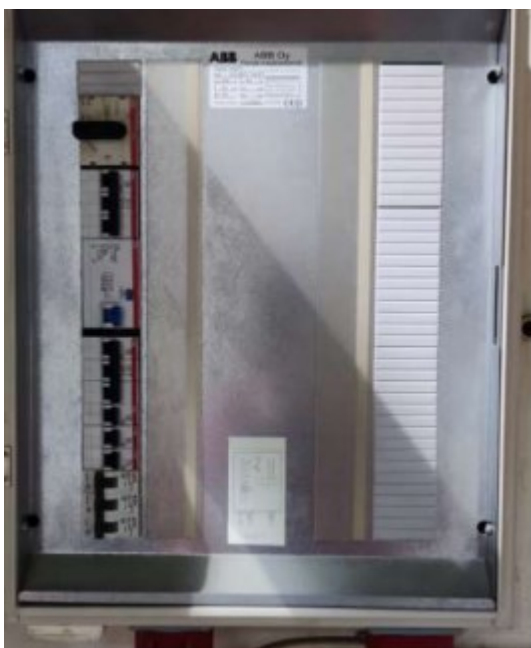
Vanhemmissa keskuksissa myös dokumentit ovat kadonneet tai ne eivät olleet ajan tasalla keskuksiin tehtyjen muutoksien jäljiltä, kuten aiemmin todettiin keskuksen RK20 kanssa. Erityisesti työpaikkakeskuksissa oli havaittavissa merkittävä määrä puuttuvia johdonsuojakatkaisijoiden merkintöjä (**Kuvio 20.**). Dokumentaatiolle ei myöskään ole kaikissa keskuksissa niille osoitettua selkeää paikkaa. Dokumentit on hyvä säilyttää keskusten läheisyydessä ja arkistoituna tai muuten tallennettuna helposti löydettävään paikkaan.

**Kuvio 20.** Työpaikkakeskuksen merkinnät puuttuvat

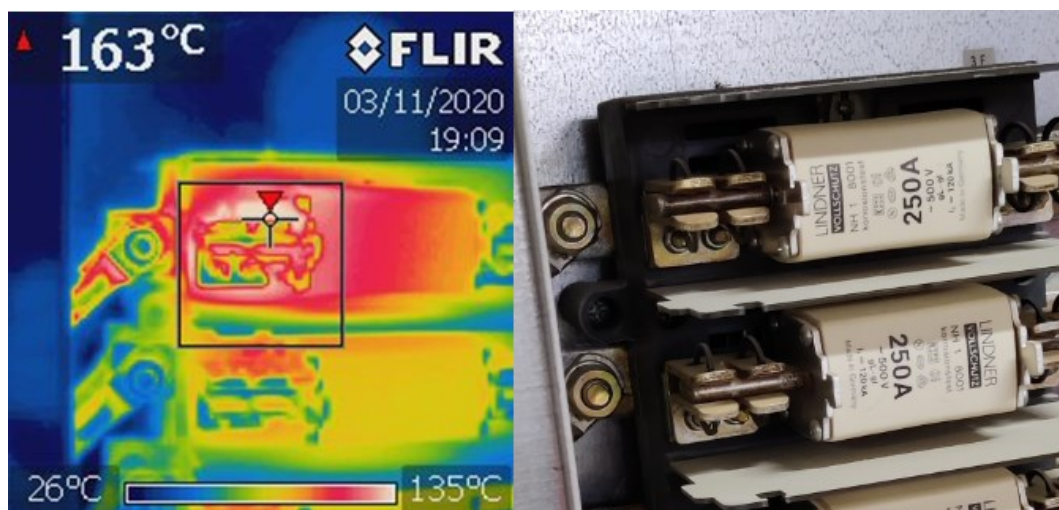
Kartoituksen aikana havaittu isoin ja vakavin sähköturvallisuutta vaarantanut vika (**Kuvio 21.**). Vioittunut kytkinvaroke, jossa kytkimen kärjet ovat hitsautuneet yhteen. Tämä voi pahimmillaan aiheuttaa henkilövaaran, jos kahvasulaketta vaihdettaessa ei huomaa, että koskettimet eivät aukea ja katkaise virtapiiriä. Vähintäänkin kyseessä on vakava paloturvallisuusriski korkean lämpötilan (163 °C).

**Kuvio 21.** Viallinen kahvasulake / kytkinvaroke

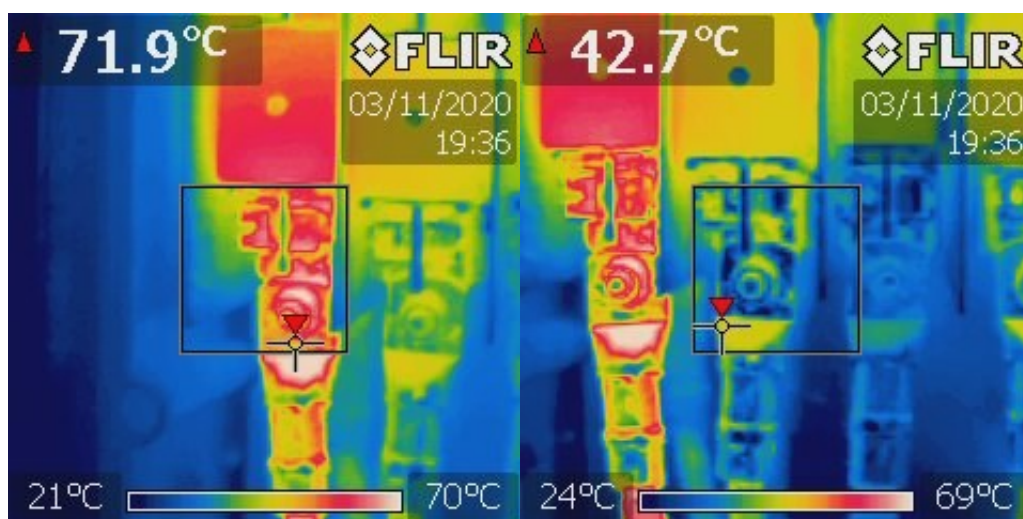
Toinen lämpökameralla havaittu vika löytyi toisesta kytkinvarokepaketista, jossa vaiheen yksi (L1) lämpötila on huomattavasti korkeampi kuin muiden vaiheiden (Kuvio 22.). Vialle ei löytynyt kuntokartoitusta tehdessä yksittäistä syytä ja se vaatii lisäselvitystä.

**Kuvio 22.** Vaiheen 1 lämpötila huomattavasti korkeampi kuin muiden vaiheiden

Kuntokartoitusta tehdessä mitattiin vaihevirrät pihtivirtamittarilla mahdollisen epäsymmetrisen kuorman vuoksi. Vaihevirtojen välillä ei ollut merkittävää vaihtelua eli epäsymmetristä kuormaa ei ollut. Standardi SFS-EN 50160 määrittelee

- L1 68A
- L2 65A
- L3 71A

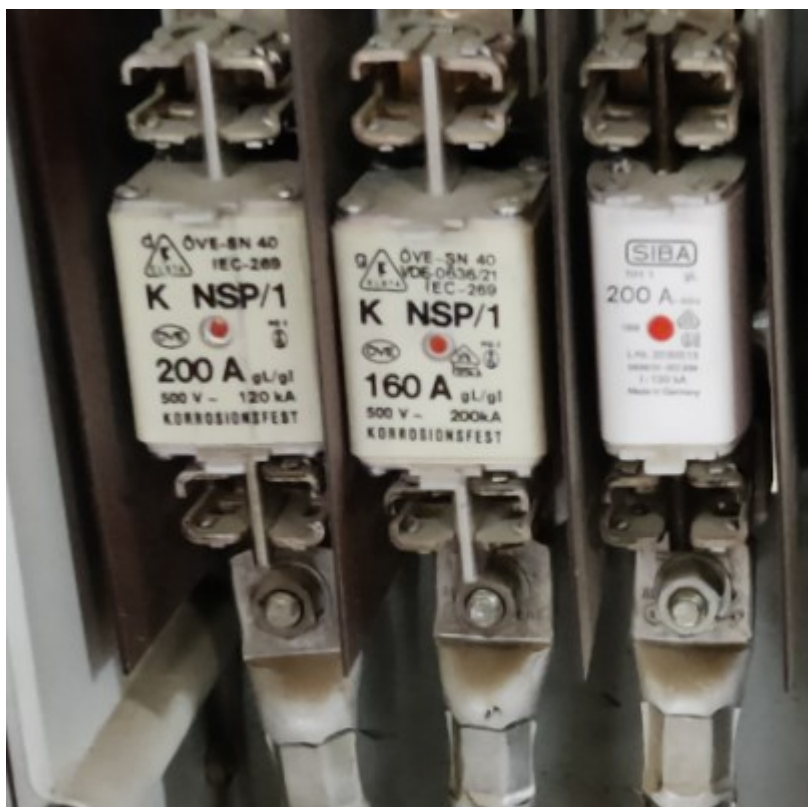
Kytkinvarokkeessa L2 vaiheen kahvasulake oli 160A (**Kuvio 23.**). Alun perin keskus on mitoitettu 200A kahvasulakkeilla eli L2 on vaihdettu virheellisesti vääränkokoinen sulake, koska kaikkien kahvasulakkeiden tulee olla samankokoisia, mutta tämän ei pitäisi vaikuttaa lämpenemään. Yksi vaihtoehto kahvasulakkeen lämpenemiselle voi olla sulakkeen huono kiinnitys, mutta sekään ei tässä tapauksessa ollut kyseessä vaan sulakkeet on kunnolla kiinnitetty. Seuraava vaihtoehto on tarkastaa kahvarokkeeseen kiinnitetyn kaapelin kiinnitys ja kiristettävä oikeaan momenttiin.

**Kuvio 23.** Erikokoiset kahvasulakkeet

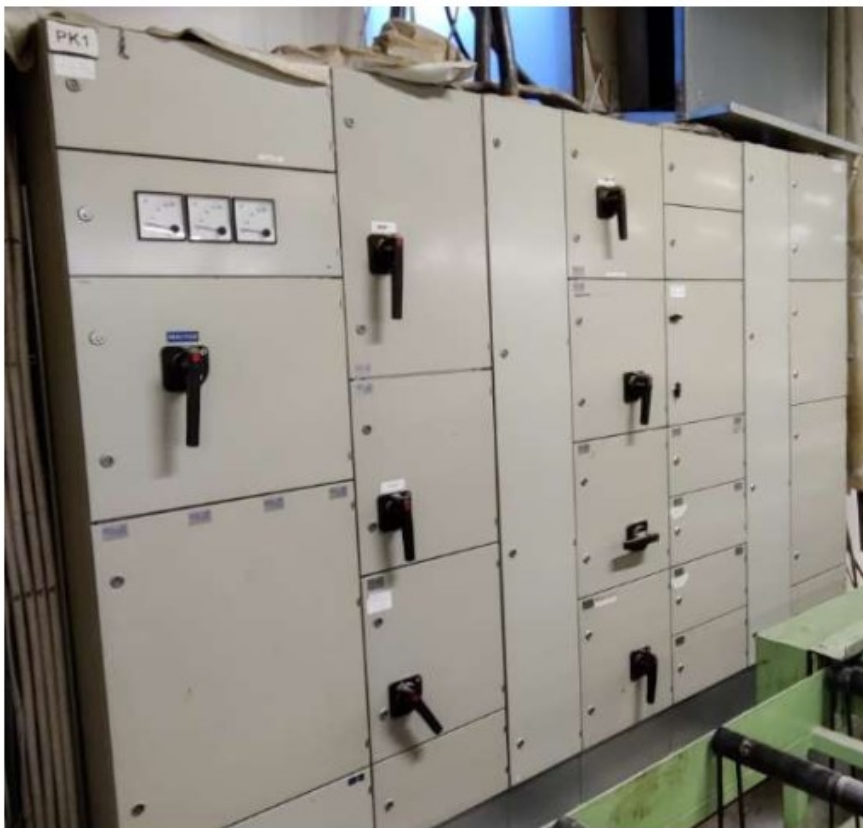
PK1

Muuta: Sähkökuva löytyy. Löytynyt viallinen kytkinvaroke. Kytkimen kärjet hitsautuneet yhteen. Lämpökameralla havaittu lämpötila n. 160 °C. Vaihdettu uuteen.

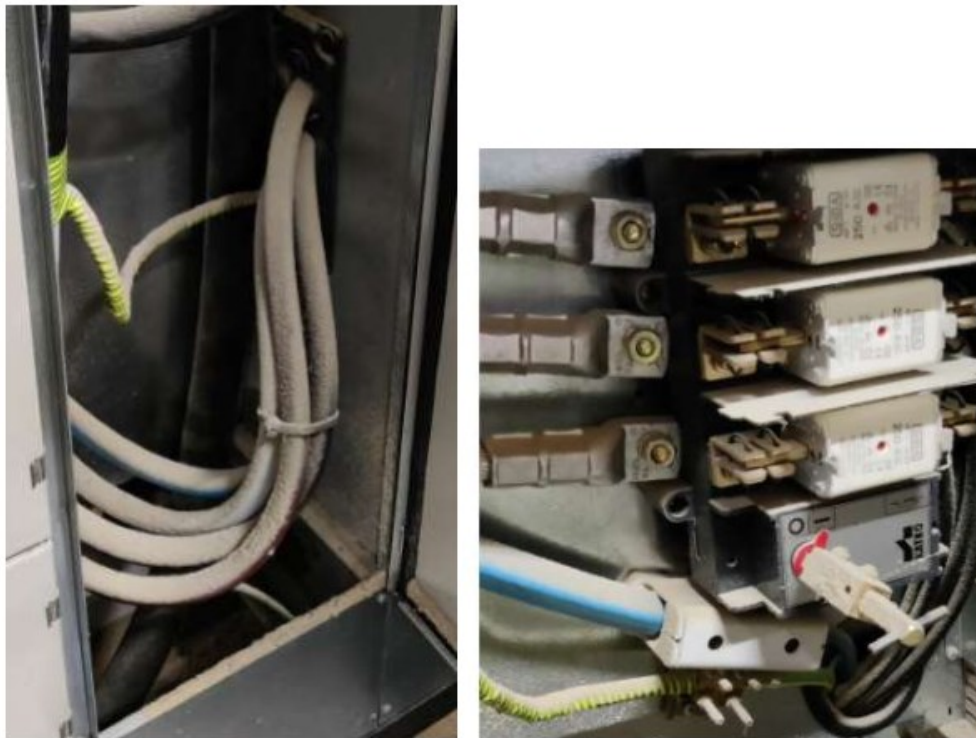
Sahanpurua lohkoissa C01 ja D04. Imuroitava.

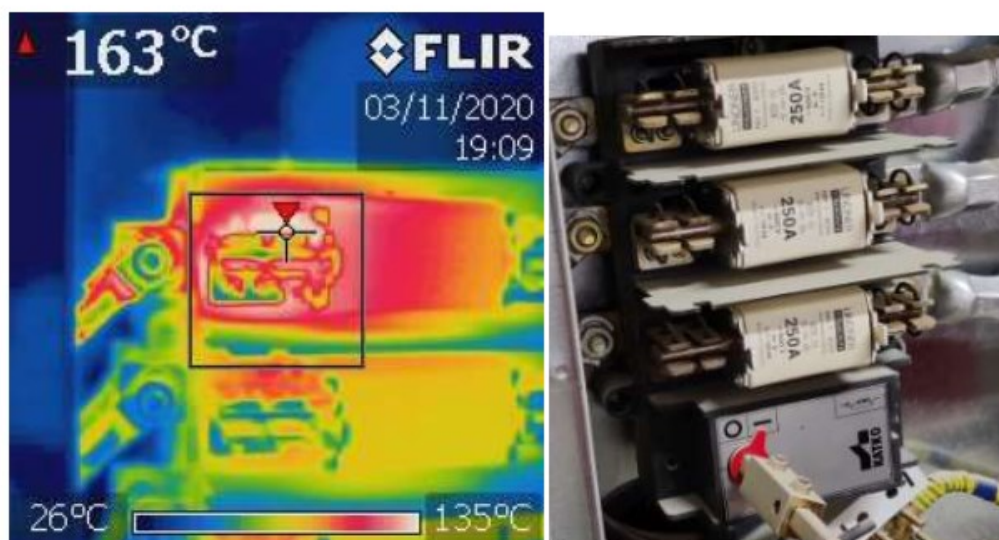
Lämpokuva B02 viallinen kytkinvaroke.

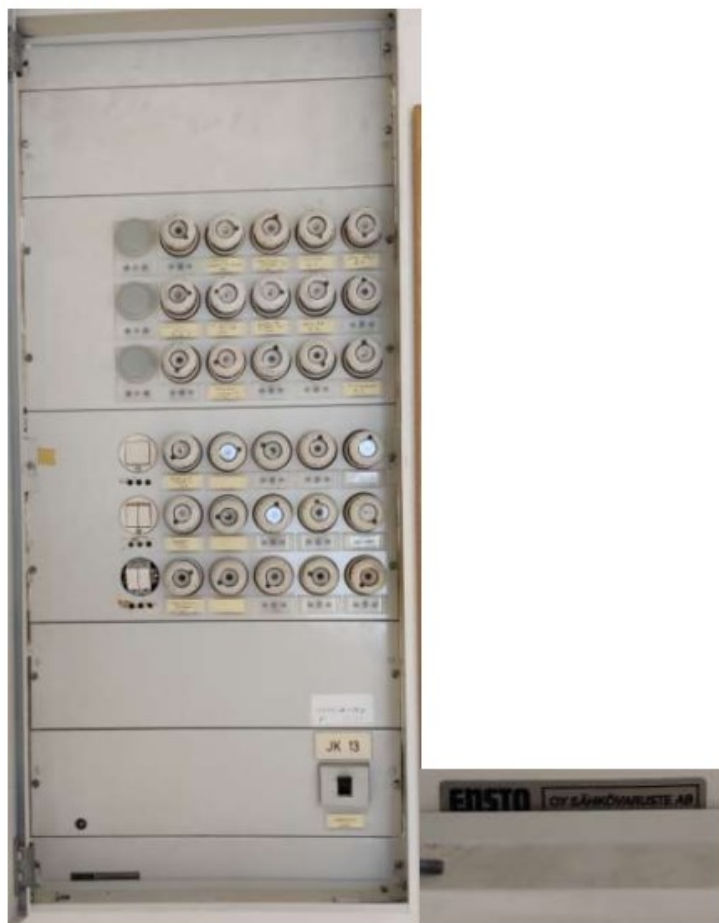
Muuta: Sähkökuva puuttuu. Kilpi ei näkyvässä, kansi/kehys asennettu alkuperäisen kilven päälle, joka peittää tiedot.

JK13, kilpi jäänyt kehyksen alle.
