MIKAEL PELTONEN & JARI PERÄ

Kansihuollon toteuttaminen sata- mahinaajan moottoreihin

2021

<u>Key words</u> Tug, Maintenance, Engine, Caterpillar

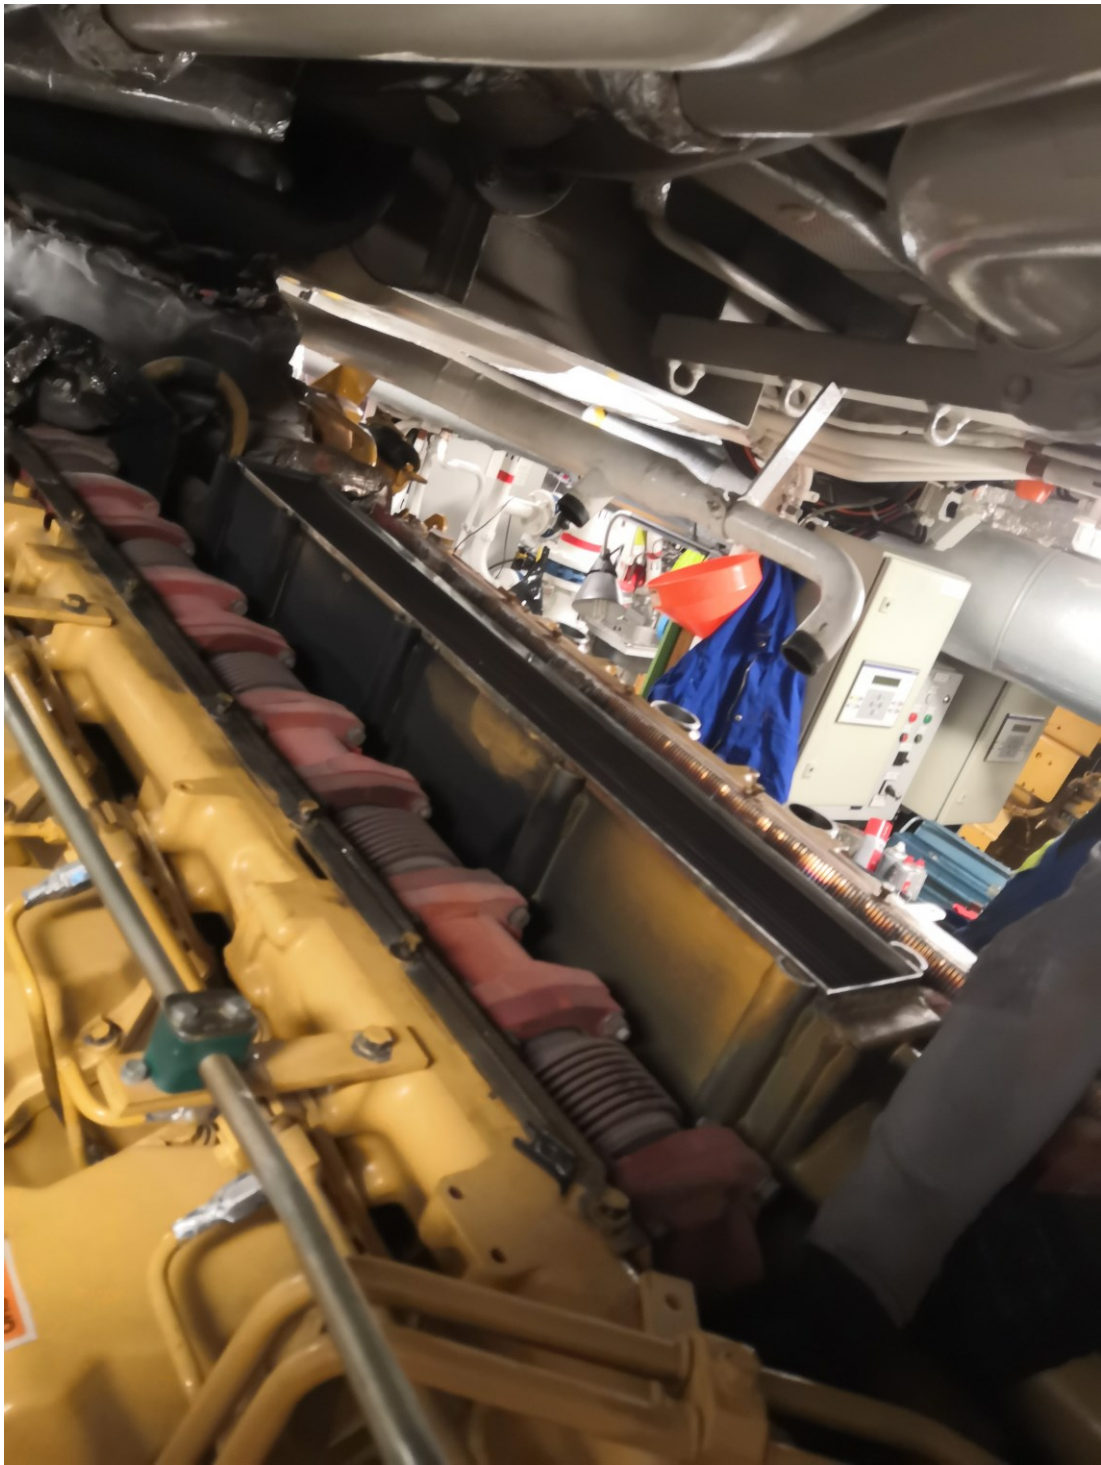
Imusarjan kannen pultit avattiin ja kansi nostettiin pois paikoiltaan. Tämän jälkeen jäähdyttimeen päästiin käsiksi. Jäähdytintä nostettaessa oli varottava erityisesti jäähdytinkenttien vaurioitumista. Noston jälkeen välijäähdytin kannettiin pois konehuoneesta odottamaan kuljetusta huoltoon. Jäähdytin huollettiin Marine Diesel Finland Oy:n toimesta Liedon toimipisteessä.

Kuva 9. Välijäähdytin paikoillaan. (Mikael Peltonen 2020)

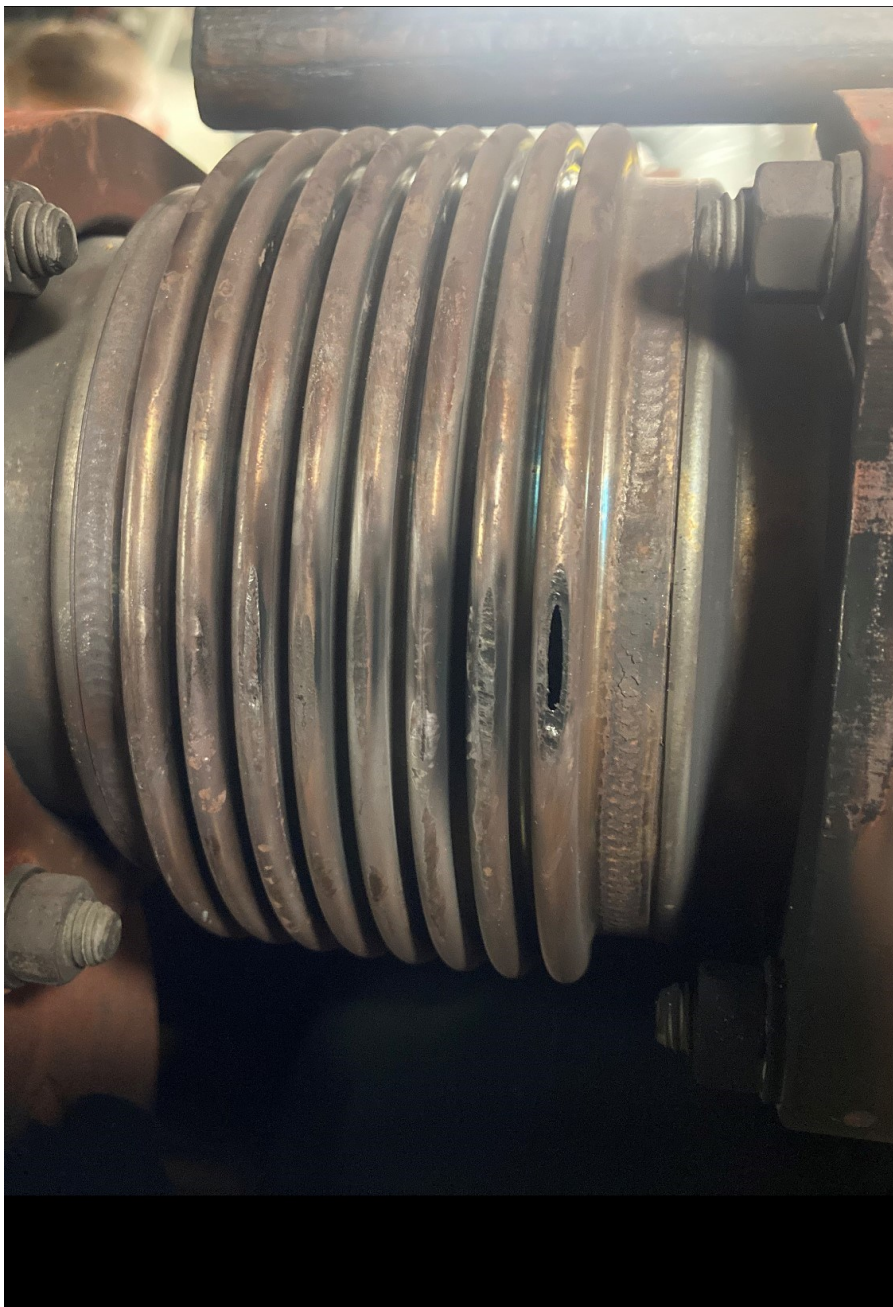
Kansia irrotettaessa ensimmäisenä purettiin sylintereille menevät polttoainelinjastot, sekä jäähdytysveden jakotukit. Seuraavaksi merkittiin sylinterikohtaisesti pako- sekä imusarjat ja ne purettiin pois. 3512B moottorille ominaista on pakosarjan palkeiden tärinän aiheuttama murtuminen, joten palkeiden kunto tarkistettiin purkamisen yhteydessä. ME2 pakosarjoista kolme paljetta havaittiin murtuneeksi ja ne vaihdettiin uusiin.

Kuva 11. Vaurioitunut pakosarjan palje. (Ole Desler 2020)

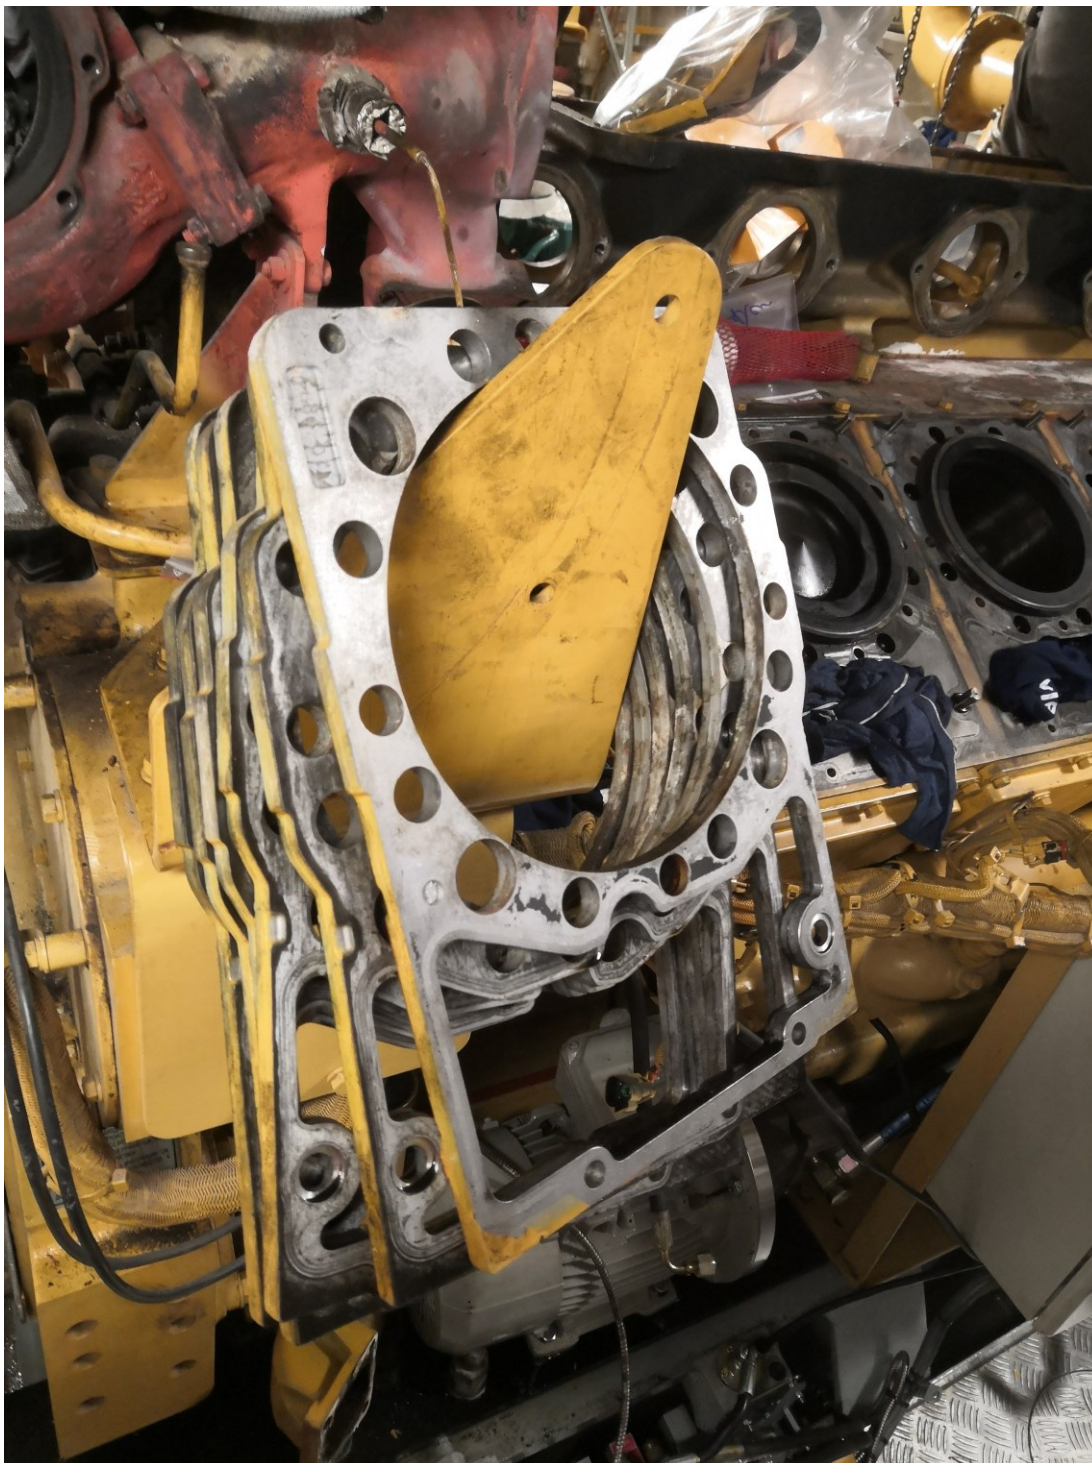
Vanhojen sylinterinkansien poiston jälkeen moottorin lohkon pinnat puhdistettiin huolellisesti. Suurimmat epäpuhtaudet poistettiin kaavaimella, jonka jälkeen pinta hiottiin hiekkapaperia käyttäen. Paperin karheutena 220. Lohkon pinnat viimeisteltiin rost off puhdistusaineella ja karhunkielellä. Puhtaat pinnat ja moottorin aukot suojattiin pölyltä ja lialta peittämällä ne räteillä ja pahveilla. Lohkon ja sylinterinkannen välisiä välilevyjä ei vaihdettu uusiin. Levyt pestiin dieselillä sekä puhdistettiin 220 hiekkapaperilla ja karhunkielellä. Myös jäähdytysveden jakotukin ja pako- sekä imusarjojen kaikki tiivistepinnat puhdistettiin. Uudet sylinterinkannet nostettiin konehuoneeseen puhdistettavaksi. Paksu suoja-ainekerros poistettiin kulmahiomakoneella käyttäen karhunkielilaikkaa.

Kuva 14. Välilevyt odottamassa puhdistusta. (Mikael Peltonen 2020)

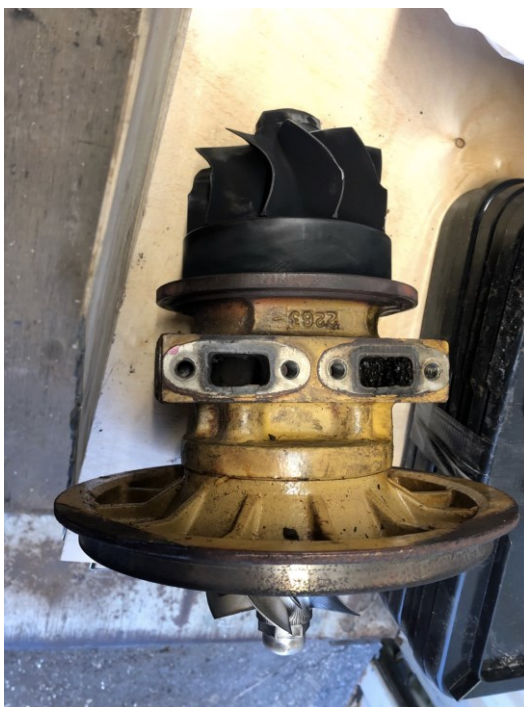
Kuva 16. Vanha turboahdin.
(Jari Perä 2020)

Uusien turboahtimien asennuksen yhteydessä vaihdettiin myös lähetyksen mukana tulleet tiivisteet. Asennusvaiheessa levitettiin kuparitahnaa turbon laippoihin kiinnipalamisen sekä korroosion estämiseksi. Ahdin kiinnitettiin turbiinipesään vanhoilla pulleilla, jotka kiristettiin yleismomenttiin. Laakereiden voiteluöljylinjat asennettiin uusine tiivisteineen. Uudet imuilmansuodattimet asennettiin paikoilleen, sekä niiden koteloiden ympärille kierrettiin vanusuodatin.

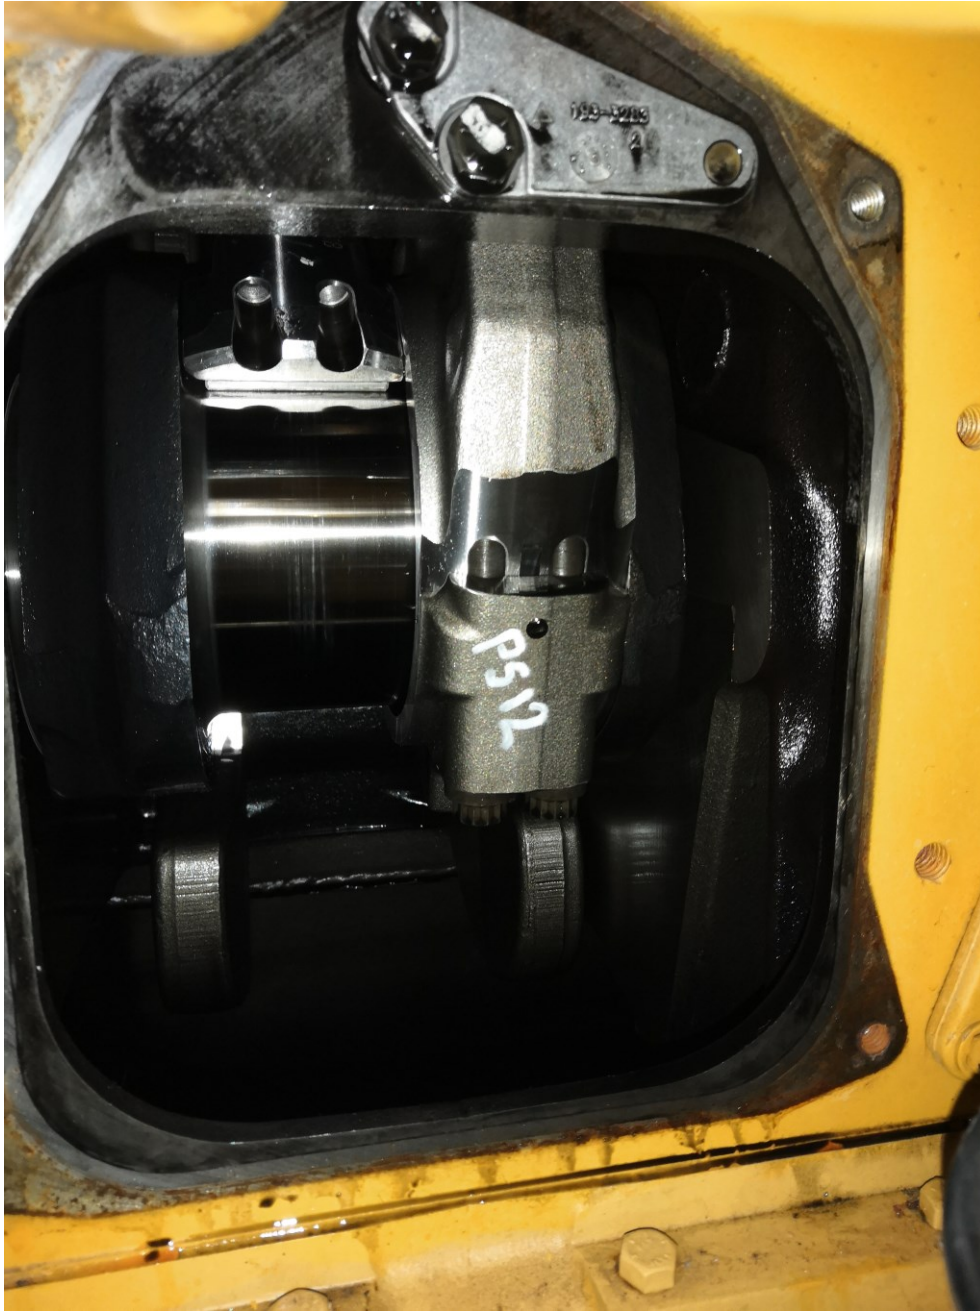
Molemmista moottoreista tarkistettiin huollon yhteydessä lisätyönä myös yhden saattunaisen kiertokangen laakerin kunto (ME1 nro. 12, ME2 nro. 7). Kiertokangen laakeri irrotettiin kampiakselilta sekä kammentapin yleinen kunto tarkastettiin. Samalla tehtiin visuaalinen tarkastus myös kampiakselille. Tarkastuksessa ei havaittu ongelmia. Kiertokangen laakeri asetettiin takaisin paikalleen ja kiinnitettiin neljällä pultilla. Kiinnitysmomentti 90 Newtonia + 90 asteen lisäkiristys.

Kuva 29. ME1 sylineri nro. 12 kiertokanki. (Mikael Peltonen 2020)

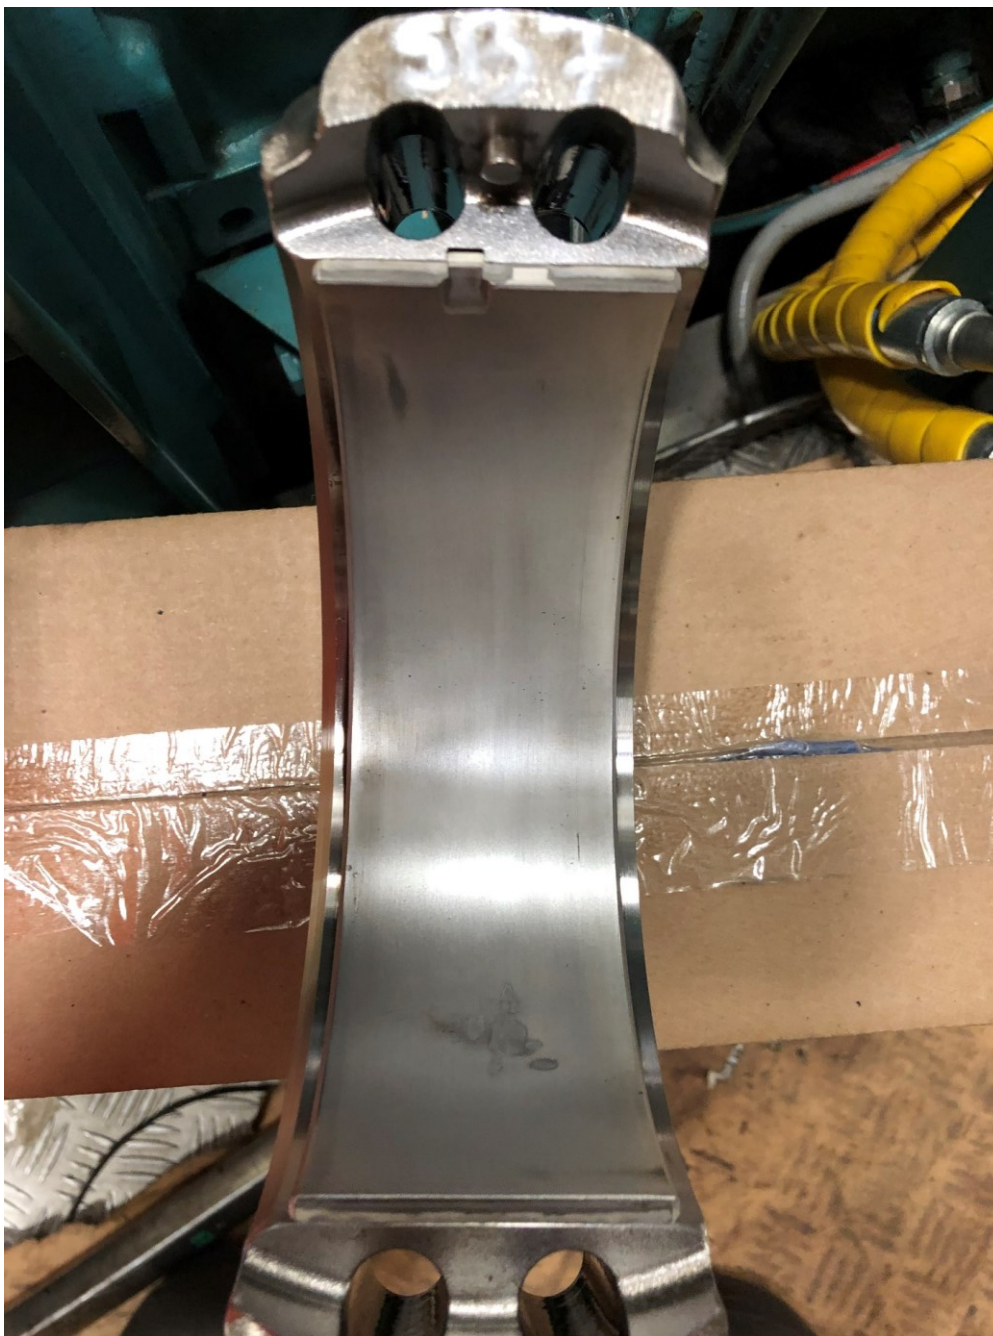
Kuva 30. ME2 nro. 7 kiertokangen laakeriliuska. (Ole Desler 2020)
