SAVONIA

TASORISTEYSNÄKEMIEN PARANTAMINEN

Jarkko Pussinen

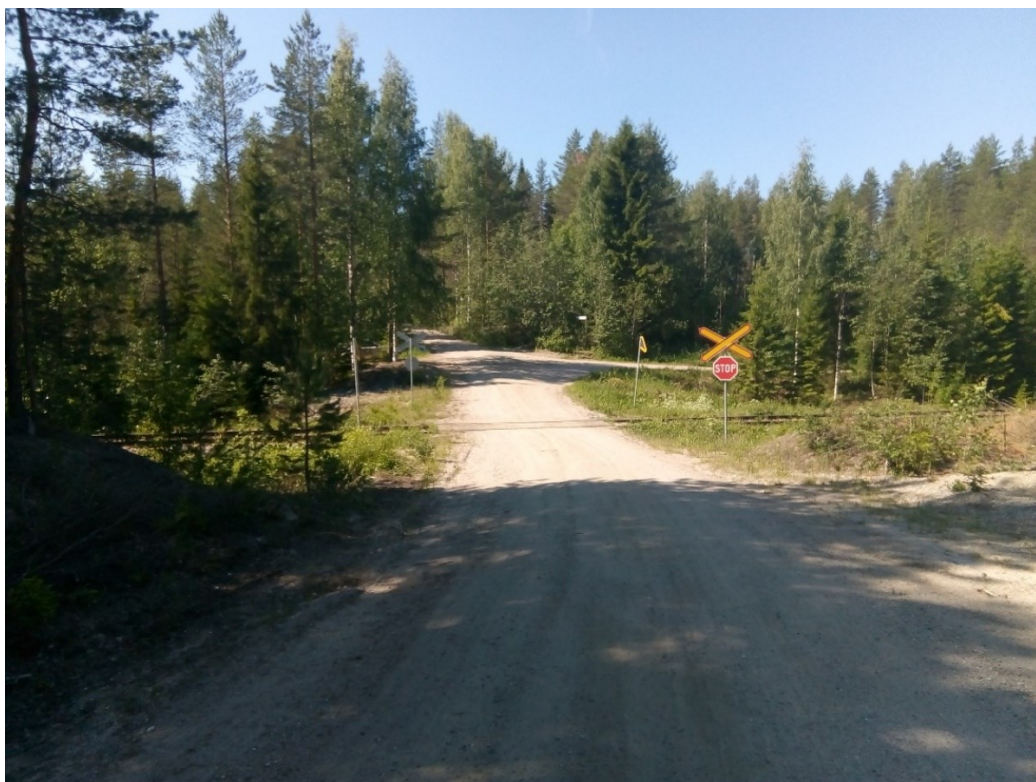
Valimo-niminen tasoristeys sijaitsee Juankosken kunnassa Juvilansalontielle lähellä Kaavin rajaa. Tie on yksityistie. Tasoristeyskohteen tunnus on JKI/35 ja sijaitsee ratakilometrillä 541+197. Tasoristeyspalvelun mukaan tien KVL on 50 ajoneuvoa vuorokaudessa ja väestö kilometrin säteellä on 11 ihmistä. Tien nopeusrajoitus on 80 km/h. Tasoristeys on luokiteltu onnettomuusluokkaan 5. Tasoristeyskohteen on STOP-merkit molemmin puolin. Juvilansalontie on soratie. Tien ja radan välinen kulma on vasemmalla 79 astetta ja oikealla 76 astetta. Kulma on siis Väyläviraston ohjeen mukainen. Odotustasanteet eivät ole kunnossa. Tie viettää rataa päin molemmin puolin rataa (KUVA 3). (Tasoristeyspalvelu 2021.)

KUVA 3. Radan vasemmalta puolelta suoraan kohti tasoristeystä. (Pussinen 2020)

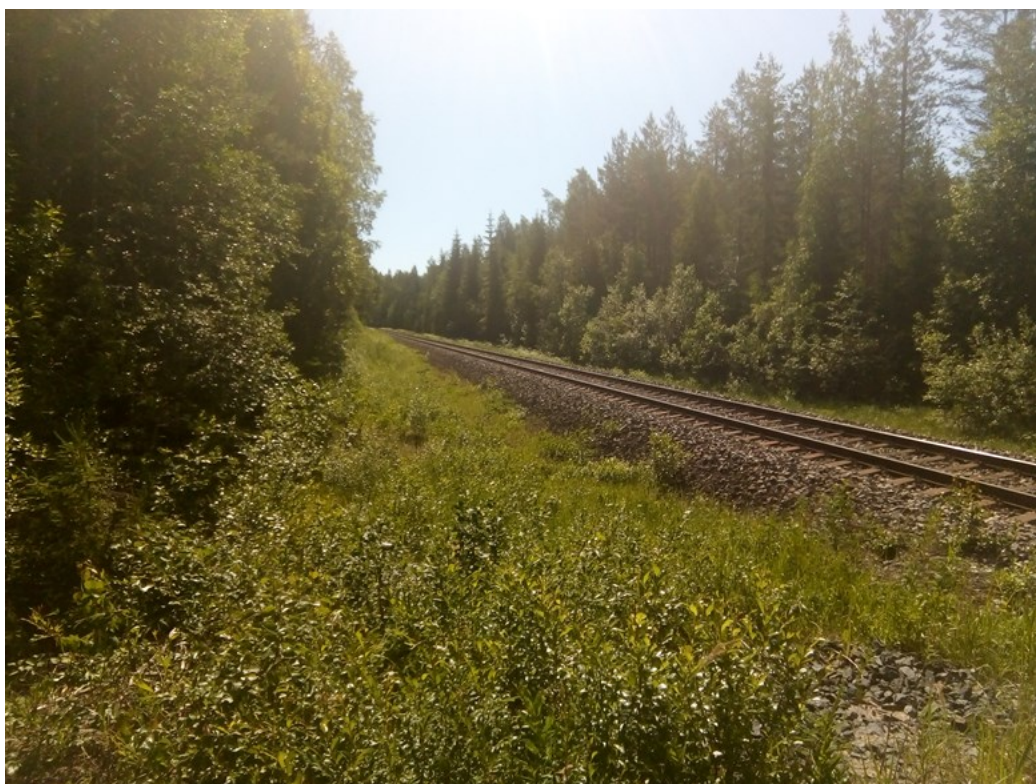
Tasoristeyskohteen kaakon eli Viinijärven suuntaan on radassa kaarre. Sisäkaarteessa radan vasemmalla puolella on korkea maapenkki, jossa kasvaa vesakkoa ja puustoa (KUVA 4 ja 5). Näkemämatka radan vasemmalta puolelta kaarteeseen suuntaan on 360 metriä ja oikealta puolelta 510 metriä. Näkemälle asetetut vaatimukset eivät täyty. Kaarteeseen takana 600 metrin päässä sijaitsee Sorsa-niminen tasoristeys.

KUVA 4. Radan vasemmalta puolelta vasemmalle Viinijärven suuntaan (kasvava suunta). Näkemä 360 metriä. (Pussinen 2020)

Ensimmäisenä toimenpiteenä radan sisäkaarteesta tulisi raivata puusto ja kasvillisuus kokonaan Väyläviraston alueelta yksityisen maanomistajan tilanrajaan saakka. Kuvassa 6 näkyy punaisella viivalla Väyläviraston ja yksityisen maanomistajan raja.

Kasvillisuuden poiston jälkeen voisi tarkemmin arvioida maaleikkauksen tarvetta. Maapenkka vaikuttaisi kuitenkin jäävän haittaamaan vaadittavan näkemän toteutumista. Maaleikkaus avaisi näkemää todennäköisesti vaadittuun 600 metriin asti.

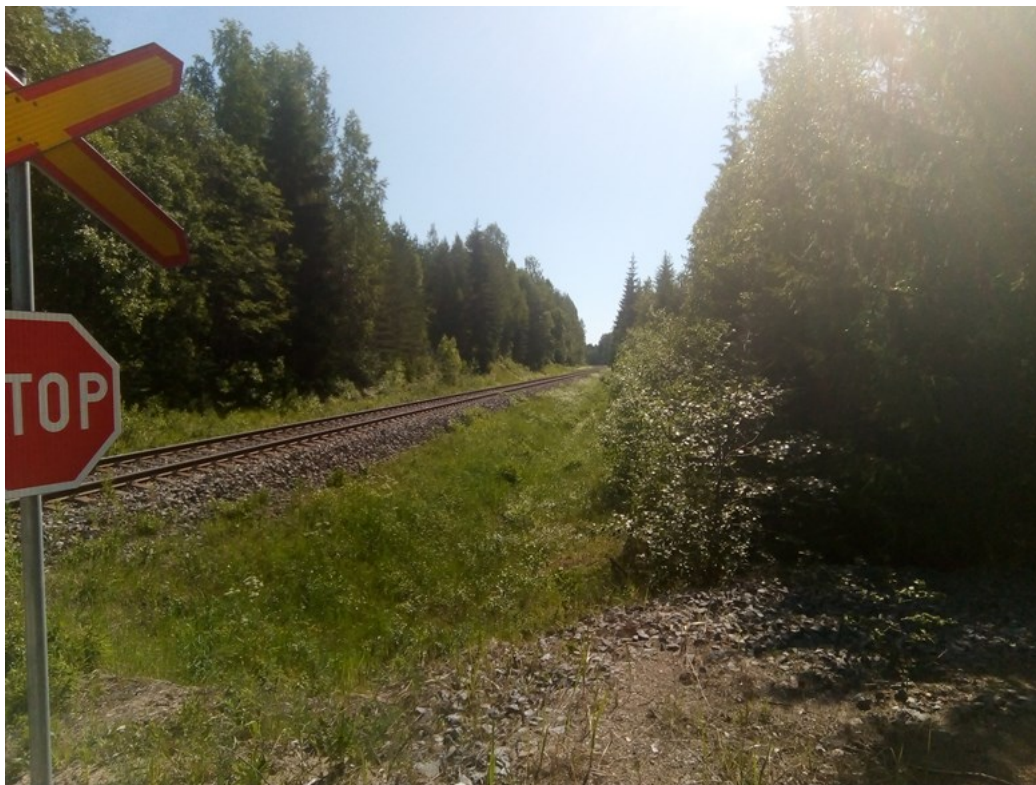
KUVA 5. Radan oikealta puolelta oikealle Viinijärven suuntaan (Kasvava suunta). Näkemä 510 metriä. (Pussinen 2020)

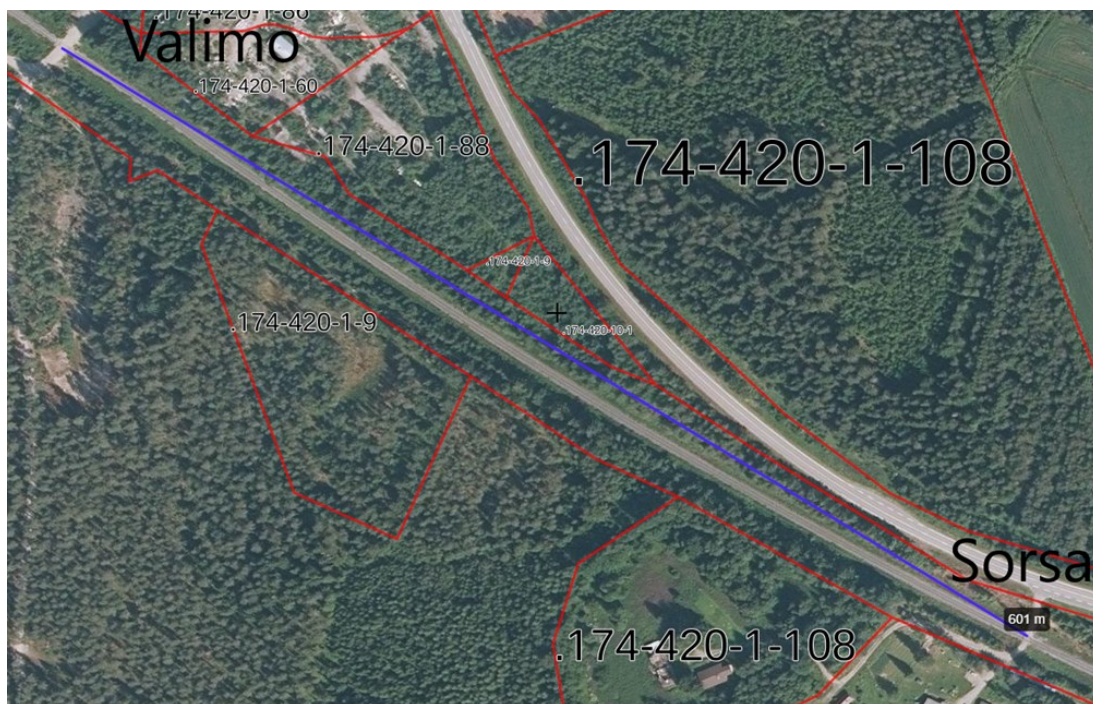
KUVA 6. Karttaleike Valimon ja Sorsan tasoristeysten välisestä alueesta. (Muokattu lähteestä: Maanmittauslaitos)

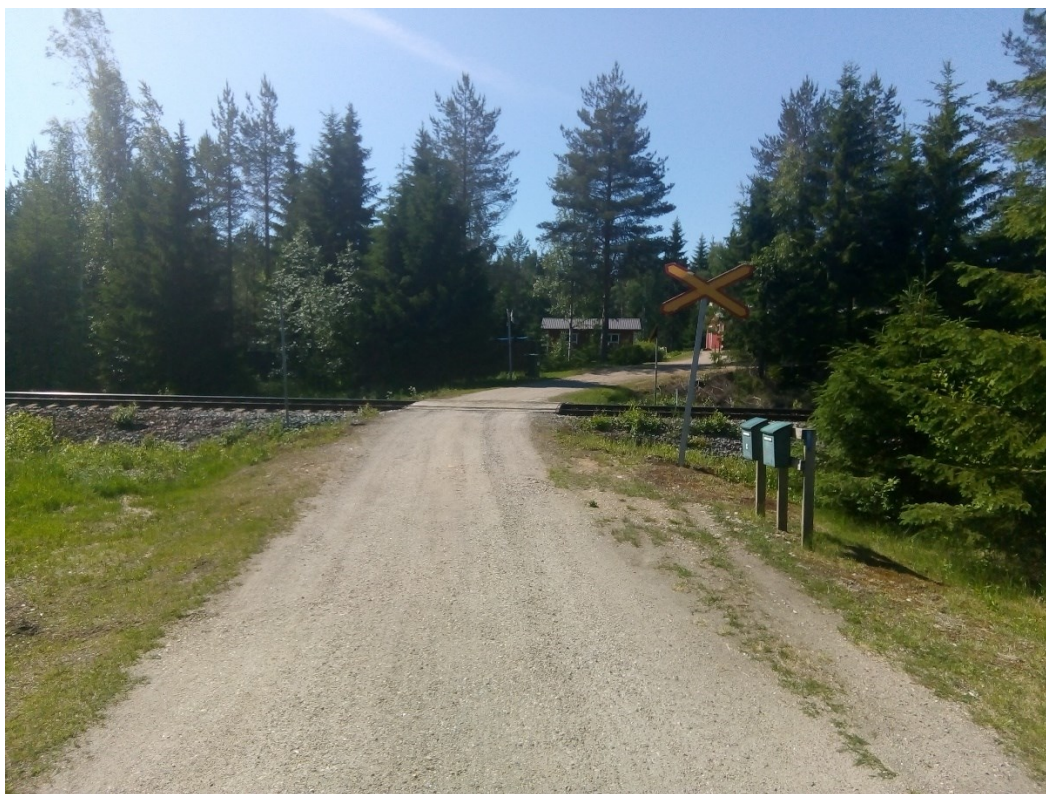
Sorsa-niminen tasoristeys sijaitsee Juankosken kunnassa lähellä Kaavin rajaa. Tie on yksityistie. Tasoristeysten tunnus on JKI/36 ja sijaitsee ratakilometrillä 541+800. Tasoristeyspalvelun mukaan tien KVL on 15 ajoneuvoa vuorokaudessa ja väestö kilometrin säteellä on 17 ihmistä. Tien nopeusrajoitus on 80 km/h. Tasoristeys on luokiteltu onnettomuusluokkaan 4. Tasoristeyksessä ei ole STOP-merkkejä. Tie on soratie. Tien ja radan välinen kulma on vasemmalla 98 astetta ja oikealla 74 astetta. Kulma on siis Väyläviraston ohjeen mukainen. Tie on tasainen molemmin puolin rataa. Tiessä on jyrkkä mutka noin 10 metrin päässä tasoristeyksestä radan oikealla puolella (kuva 7). (Tasoristeyspalvelu 2021.)

KUVA 7. Radan vasemmalta puolelta suoraan kohti tasoristeystä. (Pussinen 2020)

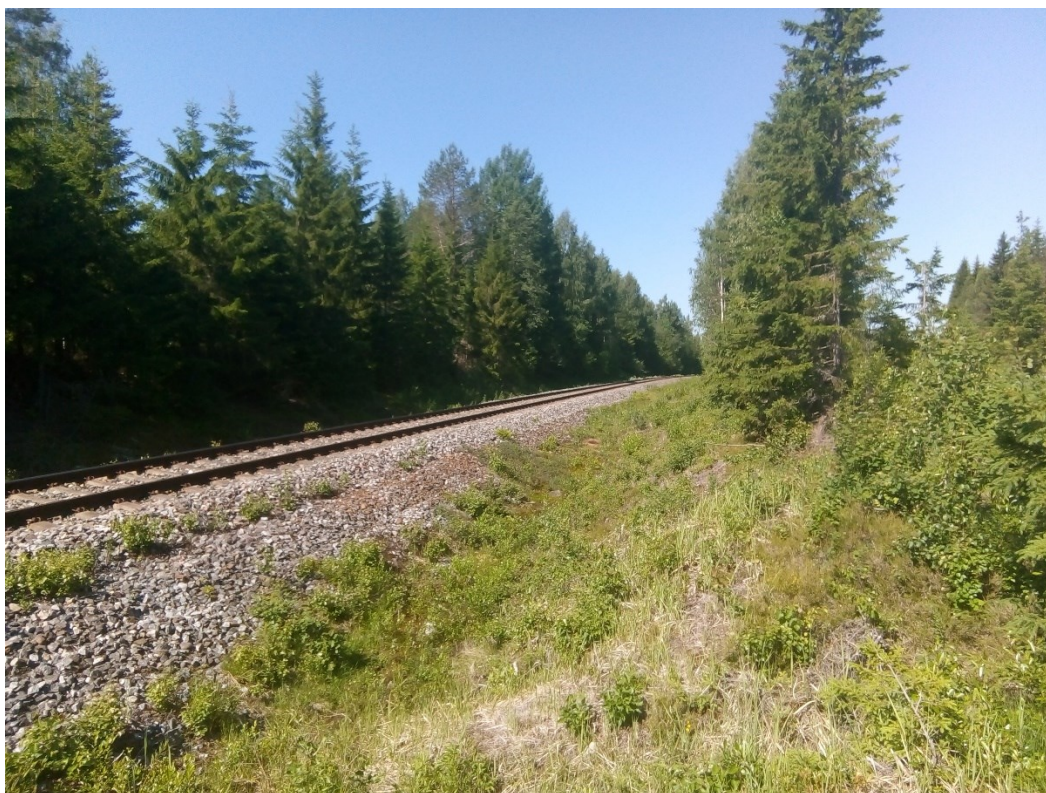
Tasoristeyksestä luteeseen eli Siilinjärven suuntaan on radassa kaarre. Sisäkaarteessa radan vasemmalla puolella on korkea maapenkka, jossa kasvaa vesakkoa ja puustoa (KUVA 8 ja 9). Näkemämatka radan vasemmalta puolelta kaarteeseen suuntaan on 350 metriä ja oikealta puolelta 400 metriä. Näkemälle asetetut vaatimukset eivät täyty. Kaarteeseen takana 600 metrin päässä sijaitsee Valimoniminen tasoristeys.

KUVA 8. Radan vasemmalta puolelta oikealle Siilinjärven suuntaan (laskeva suunta). Näkemä 350 metriä. (Pussinen 2020)

Tilanne näkemämatkojen suhteen paranisi samassa yhteydessä Valimon tasoristeyksen parantamisen kanssa. Tasoristeyksien välimatka on 600 metriä ja näkemää haittaava maapenkka sijaitsee näiden välissä sisäkaarteessa.

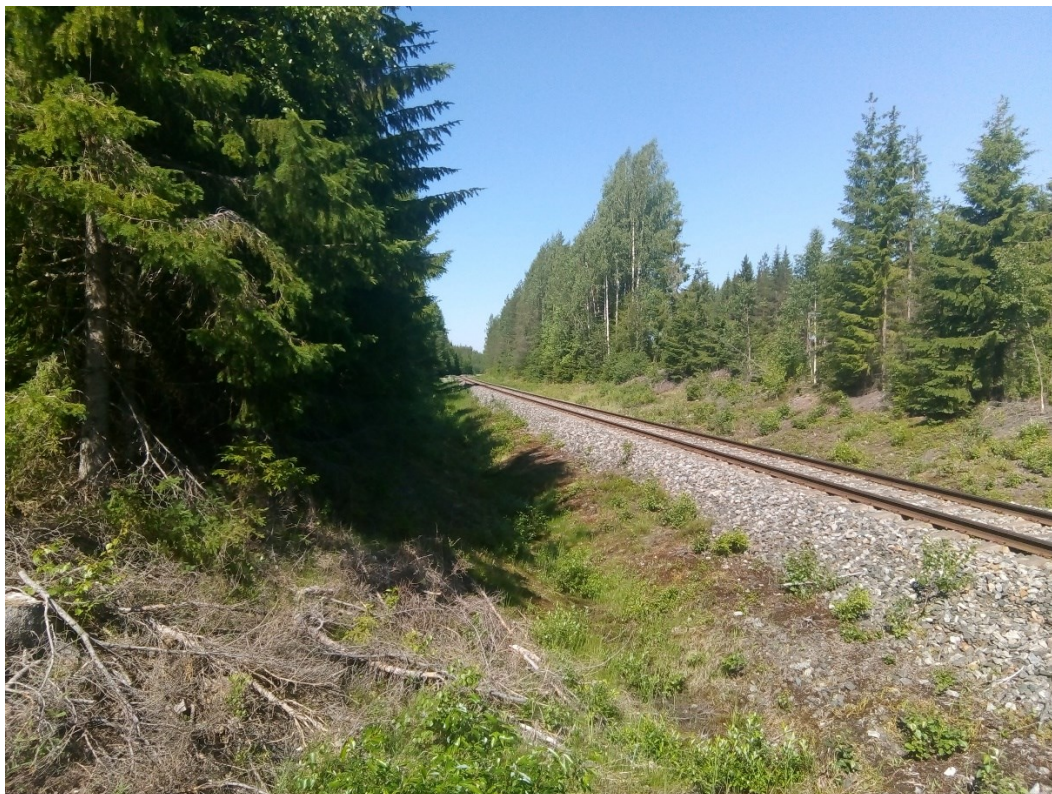
KUVA 9. Radan oikealta puolelta vasemmalle Siilinjärven suuntaan (laskeva suunta). Näkemä 400 metriä. (Pussinen 2020)

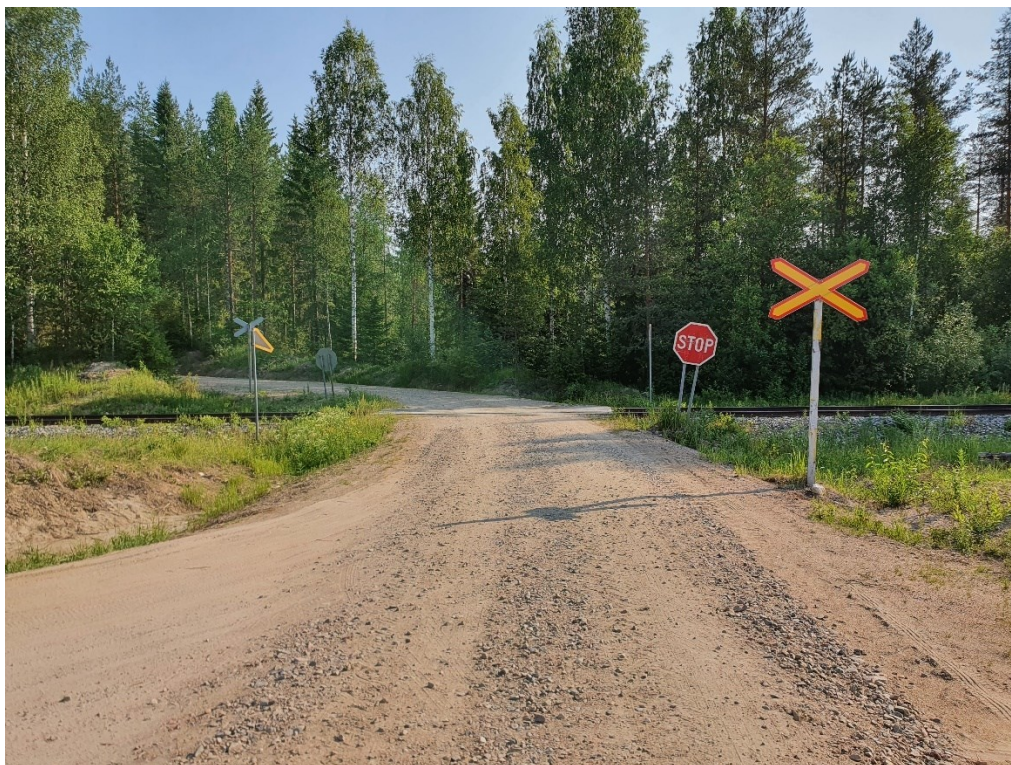
Sorsa-niminen tasoristeys sijaitsee Kaavin kunnassa lähellä Outokummun rajaa. Tie on yksityistie. Tasoristeyksen tunnus on LUI/39 ja sijaitsee ratakilometrillä 570+690. Tasoristeyspalvelun mukaan tien KVL on 30 ajoneuvoa vuorokaudessa ja väestö kilometrin säteellä on 1. Tien nopeusrajoitus on 80 km/h. Tasoristeys on luokiteltu onnettomuusluokkaan 4. Tasoristeyksessä on STOP-merkit. Tie on soratie. Tien ja radan välinen kulma on vasemmalla 125 astetta ja oikealla 94 astetta. Kulma radan vasemmalla puolella ei siis ole Väyläviraston ohjeen mukainen. Tie on tasainen molemmin puolin rataa. Tie kulkee radan suuntaisesti radan vasemmalla puolella ja kaartuu jyrkästi tasoristeykselle (KUVA 10). (Tasoristeyspalvelu 2021.)

KUVA 10. Radan oikealta puolelta suoraan kohti tasoristeystä. (Pussinen 2020)

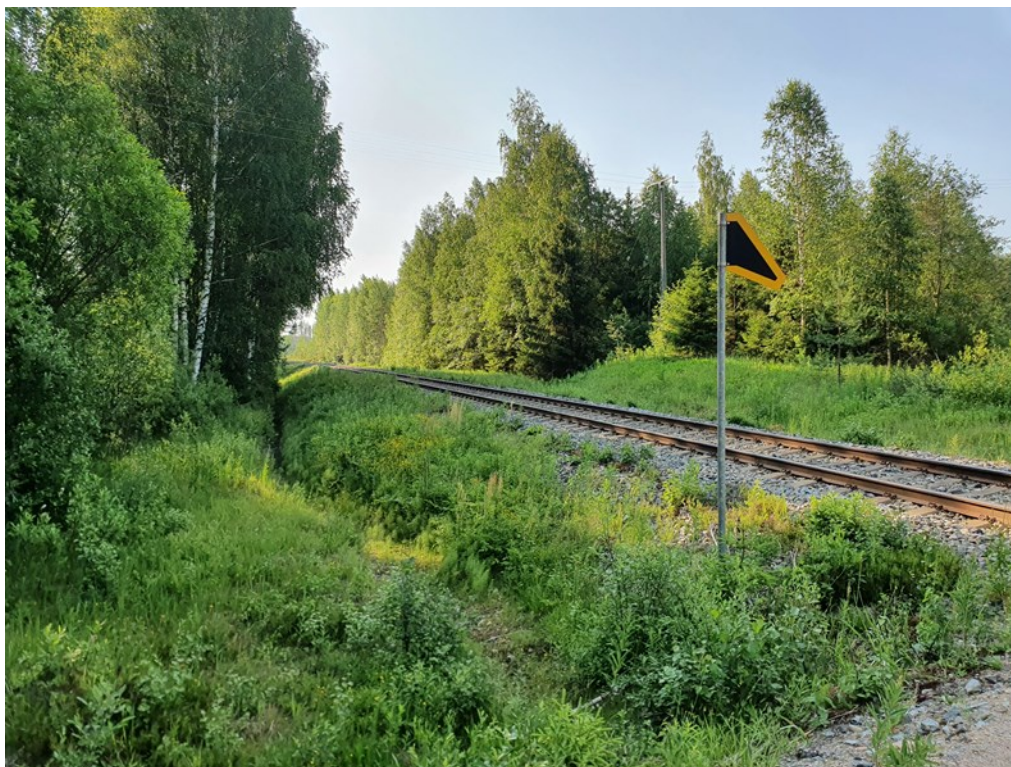
Radan vasemmalta puolelta kaakkoon eli Viinijärven suuntaan on radassa kaarre. Sisäkaarteessa on puustoa. Näkemämatka on 400 metriä, vaatimus näkemän suhteen ei siis toteudu. Radan oikealta

KUVA 11. Radan vasemmalta puolelta vasemmalle Viinijärven suuntaan (kasvava suunta). Näkemä 400 metriä. (Pussinen 2020)

Puutteellinen näkemä on vain yhteen suuntaan yhdellä reunalla. Näkemäesteenä on puustoa. Puiden poistaminen avaisi näkymän vaadittuun 600 metriin. Kartan mukaan poistettava näkemäesteenä sijaitsee osittain Väyläviraston alueella ja osittain yksityisen maanomistajan mailla. Kartalta mitattuna puiden poistaminen Väyläviraston puolelta avaisi näkemää noin 500 metriin. Täyden näkemän saavuttaminen vaatisi puiden kaatamista yksityisen maanomistajan puolelta (Kuva 12). Kustannusarviolaskelma toimenpiteistä liitteessä 1.

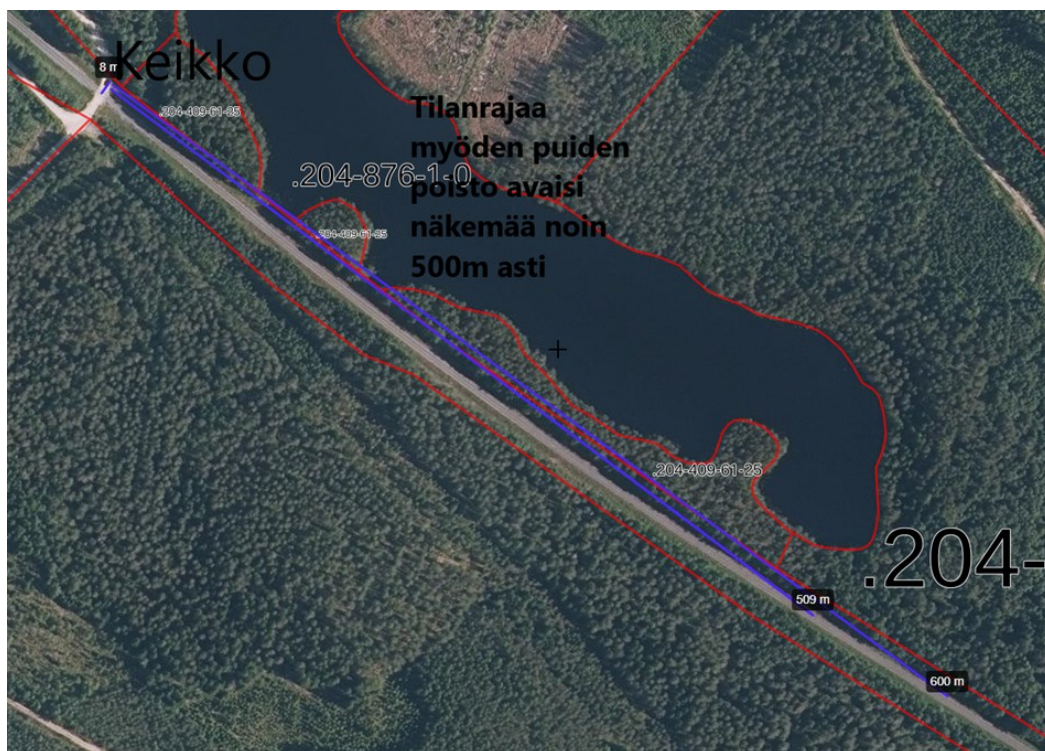
KUVA 12. Karttaleike Keikon tasoristeyksen alueesta. (Muokattu lähteestä: Maanmittauslaitos)

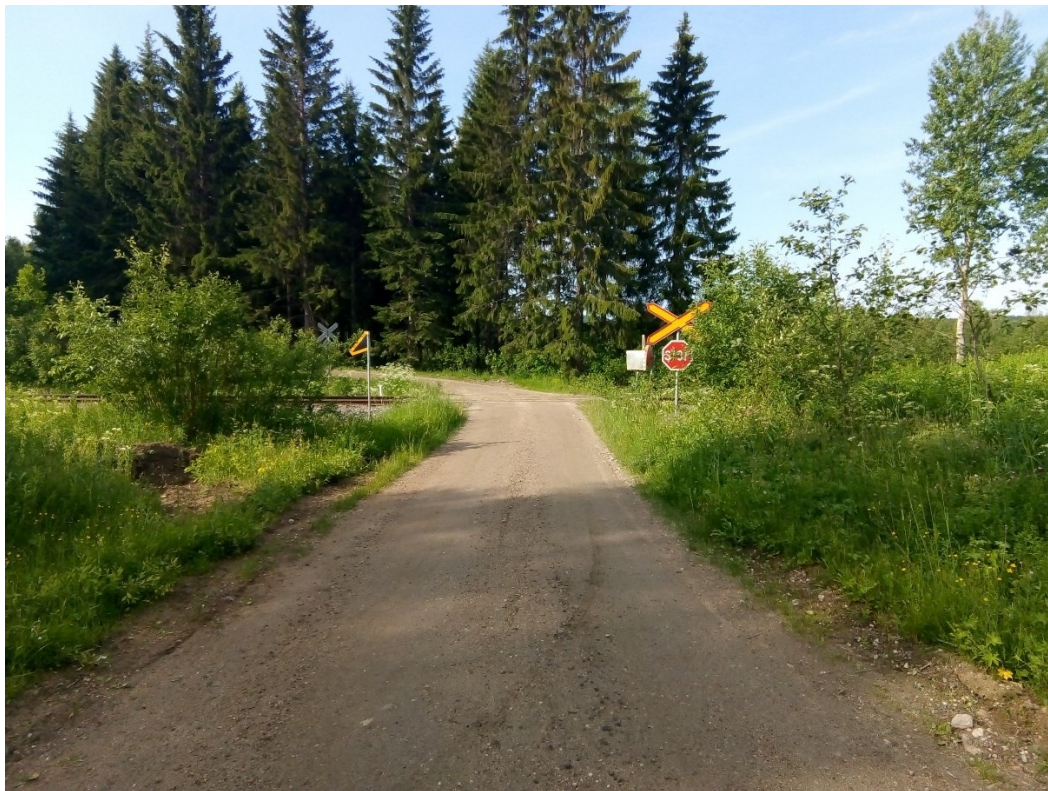
Niemenkylä-niminen tasoristeys sijaitsee Kaavin kunnassa taajaman läheisyydessä Niemelänmäen tiellä. Tie on yksityistie. Taso-risteyksen tunnus on LUI/05 ja sijaitsee ratakilometrillä 544+556. Tasoristeyspalvelun mukaan tien KVL on 29 ajoneuvoa vuorokaudessa ja väestö kilometrin säteellä on 263. Tien nopeusrajoitus on 80 km/h. Tasoristeys on luokiteltu onnettomuusluokkaan 4. Tasoristeyksessä on STOP-merkit. Tie on soratie. Tien ja radan välinen kulma on vasemmalla 83 astetta ja oikealla 121 astetta. Kulma radan oikealla puolella ei siis ole Väyläviraston ohjeen mukainen. Tie on tasainen molemmin puolin rataa. Radan oikealla puolella on tiessä mutka. (KUVA 13). (Tasoristeyspalvelu 2021.)

KUVA 13. Radan vasemmalta puolelta suoraan kohti tasoristeystä. (Pussinen 2020)

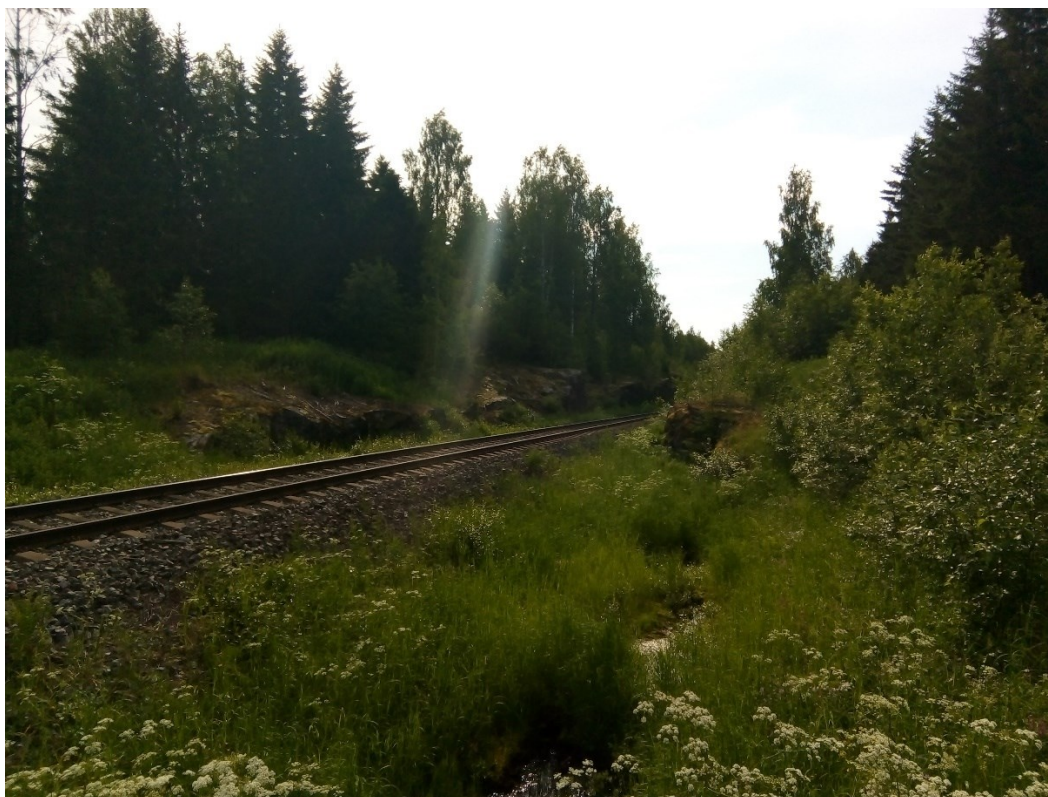
Radan molemmilla puolilla tasoristeyksestä kaakkoon eli Viinijärven suuntaan on kallioleikkaukset. Näkemämatka rajoittuu kallioleikkausten vuoksi noin 70 metriin radan oikealta puolelta ja 90 metriin radan vasemmalta puolelta (KUVA 14 ja 15). Luoteeseen eli Siilinjärven suuntaan näkemämatkat ylittävät vaaditut 600 metriä.

KUVA 14. Radan oikealta puolelta oikealle Viinijärven suuntaan (kasvava suunta). Näkemä 70 metriä. (Pussinen 2020)

Vaadittujen näkemämatkojen totuttaminen vaatisi kallioleikkauksen avartamista. Kalliot ovat korkeimmalta kohdalta noin 5 metriä korkeita radan pintaan nähden ja ulottuvat noin 300 metrin päähän tasoristeyksestä.

Kallioleikkausta tulisi leventää enemmän lähempänä tasoristeystä. Radan loivasta kaarteesta johtuen leikkauksen leventämisen tarve on suurempi radan oikealla puolella. Ennen kallion louhintaa puusto, kasvillisuus ja pintamaat on poistettava kallion päältä. Kallion laatu vaikuttaa rikkonaiselta, joten se voisi olla helposti rammeroitavissa, jolloin välttyttäisiin räjäytyslouhinnalta. Louhittavat määrät ovat helposti tuhansia kuutiometrejä.

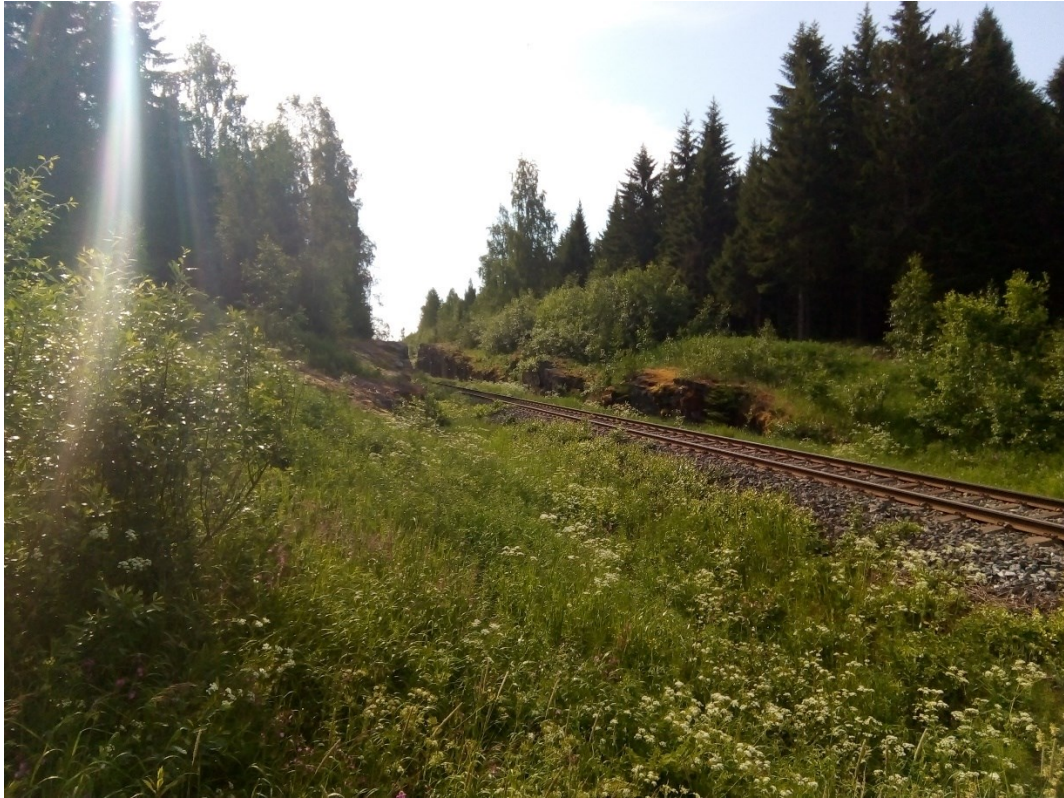
KUVA 15. Radan vasemmalta puolelta vasemmalle Viinijärven suuntaan (kasvava suunta). Näkemä 90 metriä. (Pussinen 2020)

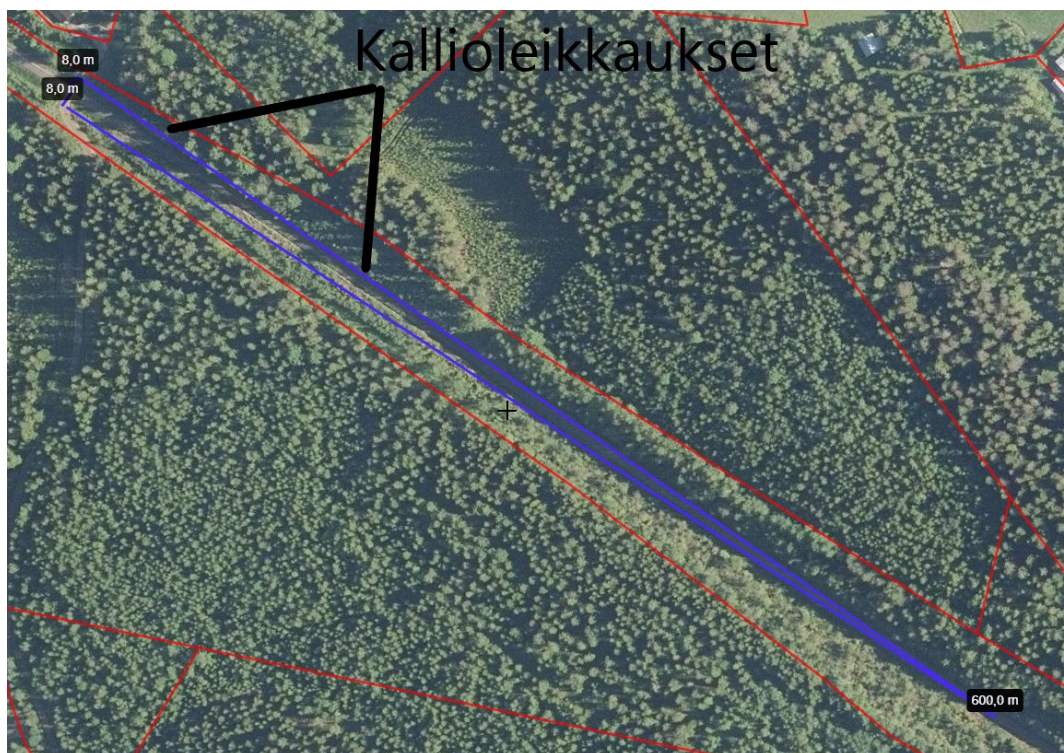
KUVA 16. Karttaleike Niemenkylän tasoristeyksen alueesta. (Muokattu lähteestä: Maanmittauslaitos)

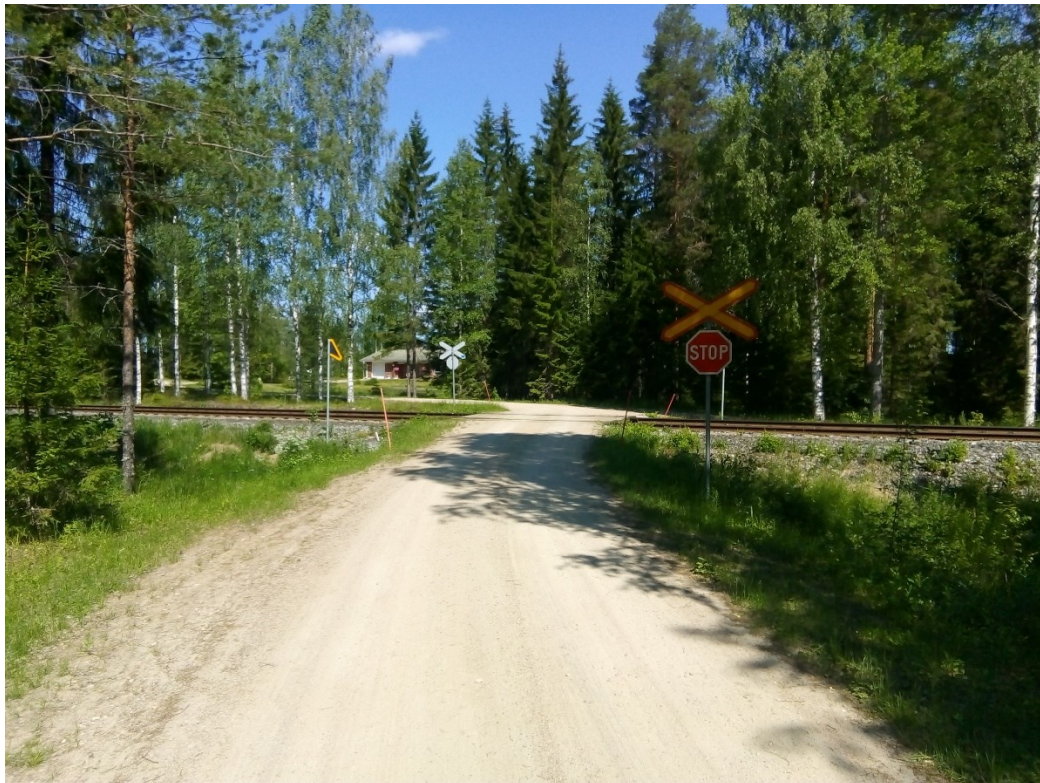
Tiilikainen-niminen tasoristeys sijaitsee Kaavin kunnassa Kurolantiellä. Tie on yksityistie. Tasoristeyksen tunnus on LUI/32 ja sijaitsee ratakilometrillä 564+767. Tasoristeyspalvelun mukaan tien KVL on 25 ajoneuvoa vuorokaudessa ja väestö kilometrin säteellä on 16. Tien nopeusrajoitus on 80 km/h. Tasoristeys on luokiteltu onnettomuusluokkaan 5. Tasoristeyksessä on STOP-merkit. Tie on soratie. Tien ja radan välinen kulma on vasemmalla 125 astetta ja oikealla 122 astetta. Kulma kummallakaan puolella ei siis ole väyläviraston ohjeen mukainen. Tie on tasainen molemmin puolin rataa. Radan molemmilla puolilla on tiessä mutka, vasemmalla jyrkempi. (KUVA 17). (Tasoristeyspalvelu 2021.)

KUVA 17. Radan oikealta puolelta suoraan kohti tasoristeystä. (Pussinen 2020)

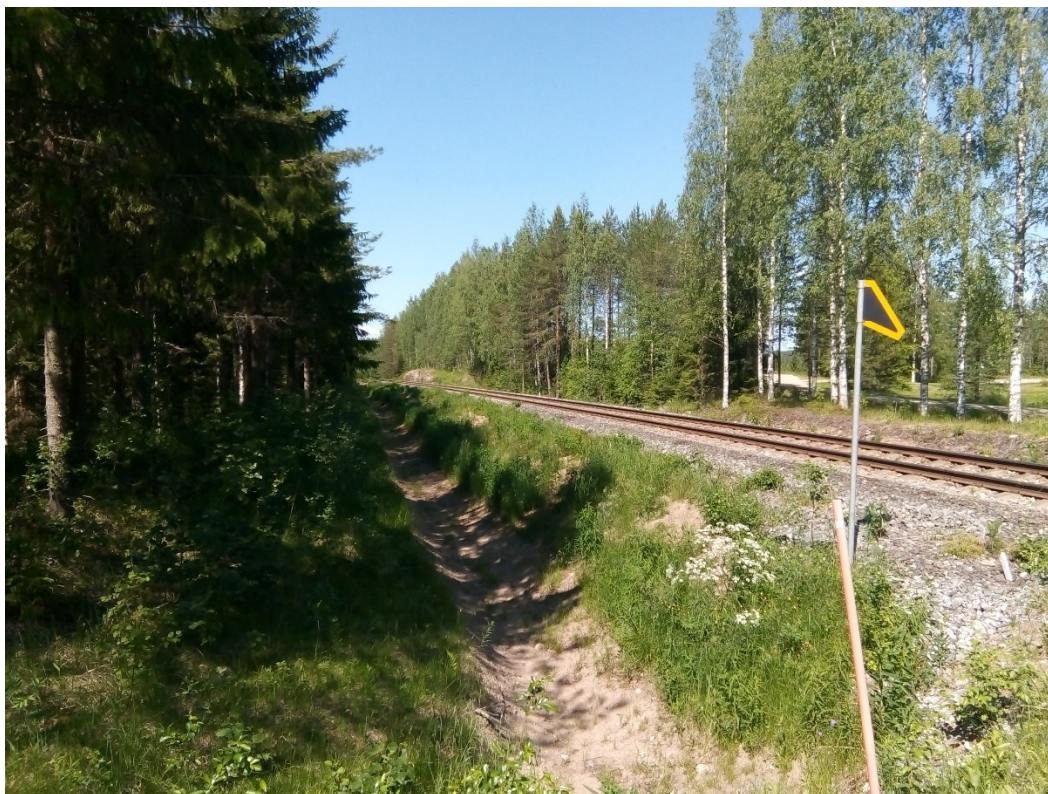
Näkemämatka radan oikealta puolelta vasemmalle eli Siilinjärven suuntaan on 280 metriä. Näkemää rajoittaa sisäkaarten puusto (KUVA 18). Noin 120 metrin päässä tasoristeyksestä on pieni kallioleikkaukset. Kallioleikkauksen vaikutusta näkemään on vaikea todeta puuston vuoksi. Kallionystyrä näkyy paremmin kuvassa 20 radan vastakkaisella puolella.

KUVA 18. Radan oikealta puolelta vasemmalle Siilinjärven suuntaan (laskeva suunta). Näkemä 280 metriä. (Pussinen 2020)

Näkemiä rajoittava puusto radan oikealta puolelta sisäkaarteesta tulisi poistaa. Tämän jälkeen on helpompi arvioida kallionystyrän vaikutusta näkemään ja tarvittaessa madaltaa sitä.

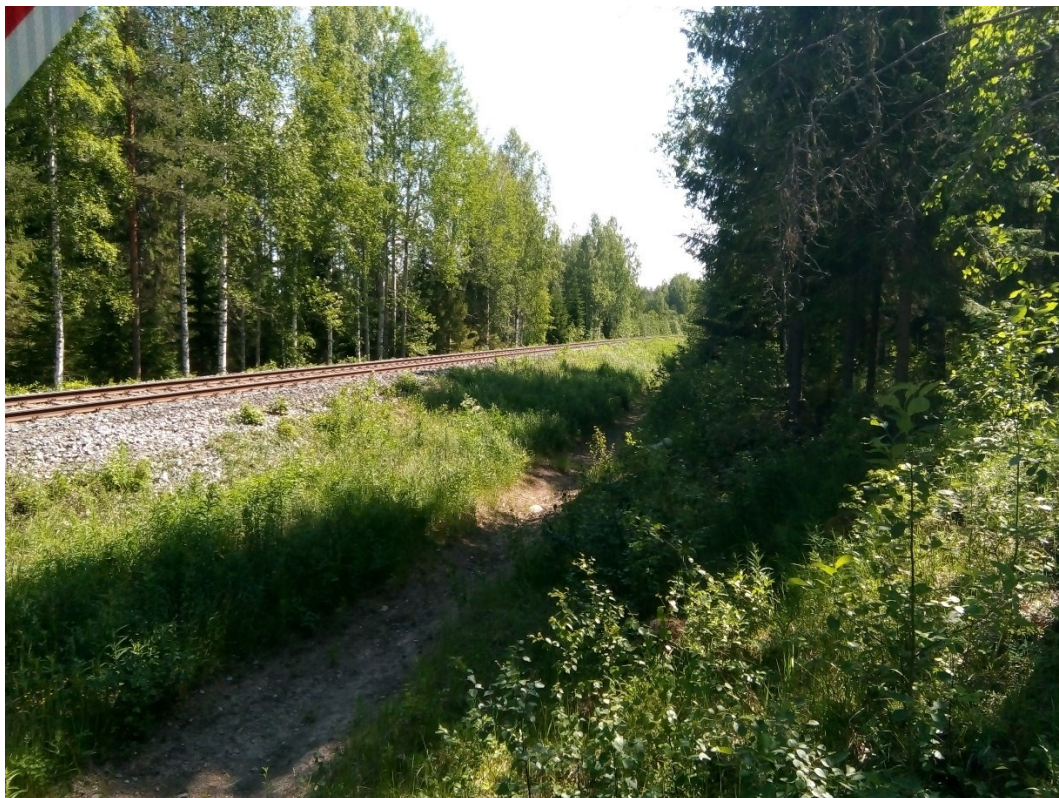
Radan oikealta puolelta oikealle Viinijärven suuntaan näkemämatka on 300 metriä. Näkemää rajoittaa sisäkaarten puusto (KUVA 19).

KUVA 19. Radan oikealta puolelta oikealle Viinijärven suuntaan (kasvava suunta). Näkemä 300 metriä. (Pussinen 2020)

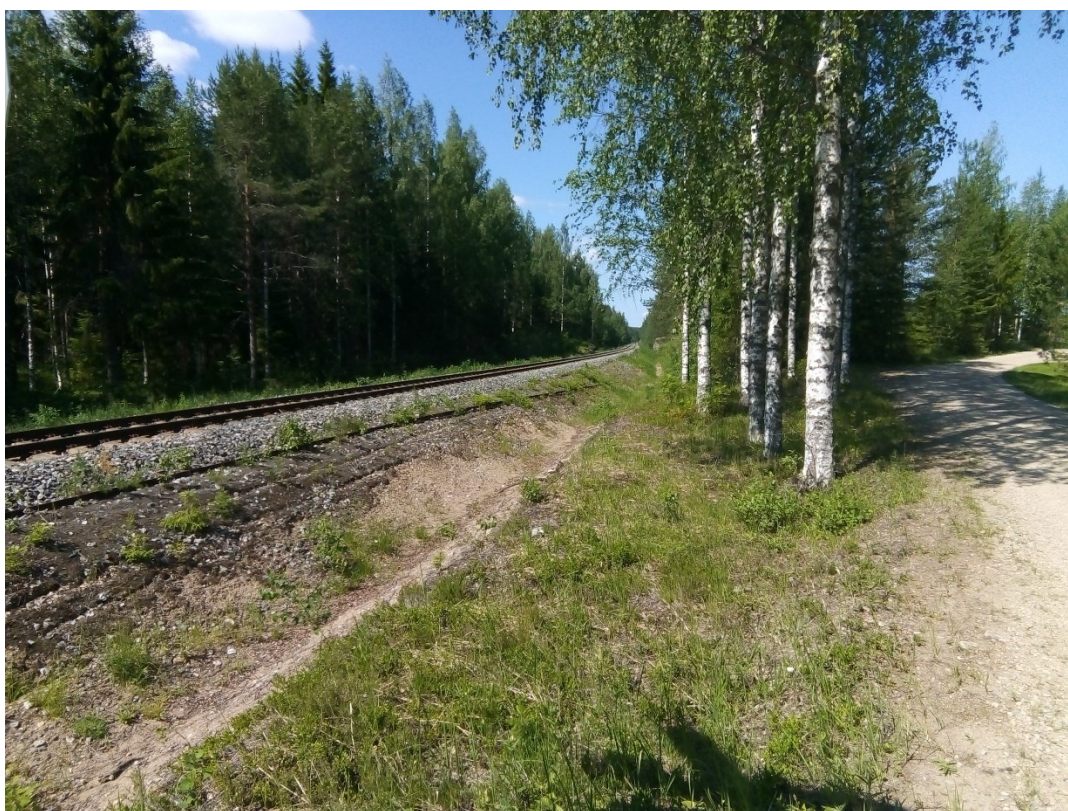
Näissä kolmessa tarkastelukohdassa näkemämatka ei ole vaatimusten mukainen. Radan vasemmalta puolelta oikealle Siilinjärven suuntaan näkemämatka on 1000 metriä, joka ylittää reilusti vaaditut 600 metriä.

KUVA 20. Radan vasemmalta puolelta oikealle Siilinjärven suuntaan (laskeva suunta). Näkemä 1000 metriä. (Pussinen 2020)

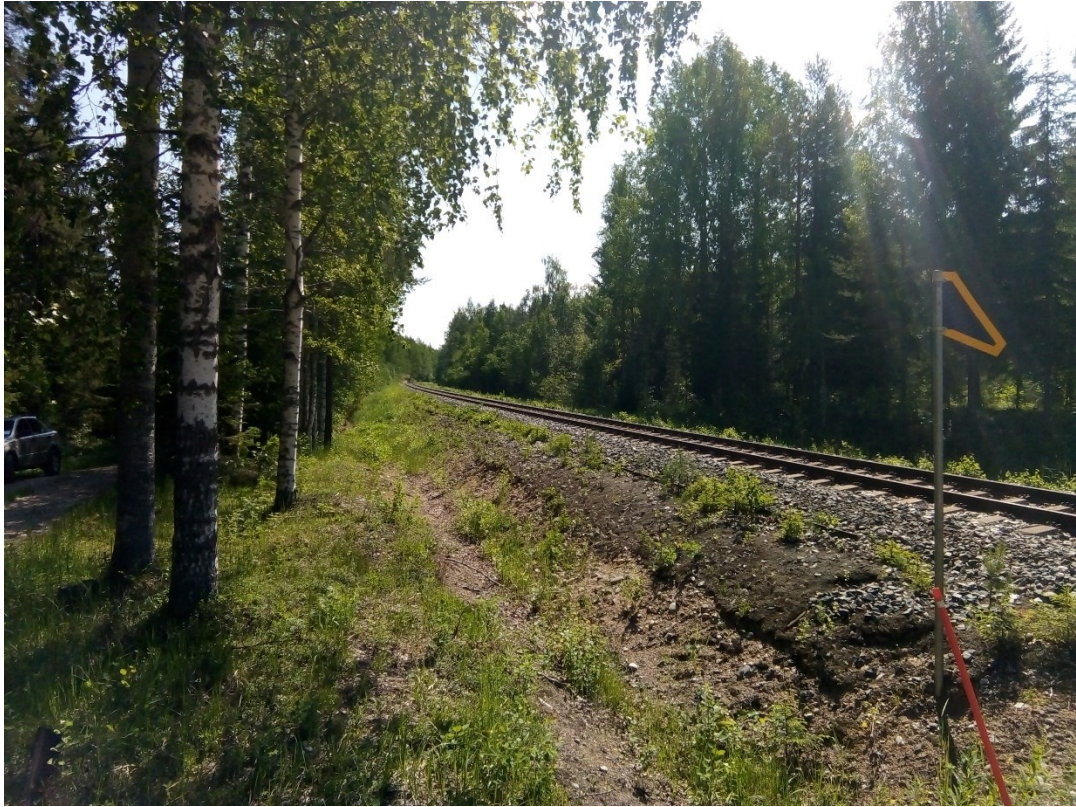
Radan vasemmalta puolelta vasemmalle Viinijärven suuntaan näkemämatka on 500 metriä. Näkemää haittaa radan kaarteessa vastakkaisella puolella oleva puusto (KUVA 21).

KUVA 21. Radan vasemmalta puolelta vasemmalle Viinijärven suuntaan (kasvava suunta). Näkemä 500 metriä. (Pussinen 2020)

Tasoristeyksestä Viinijärven suuntaan puustoa olisi poistettava myös yksityisen maanomistajan puolelta. Pelkästään Väyläviraston alueelta puiden poistaminen ei merkittävästi parantaisi näkemäolosuhteita. Siilinjärven suuntaan puuston poistaminen riittäisi Väyläviraston alueelta (KUVA 22). Kustannusarviolaskelma toimenpiteistä liitteessä 1.

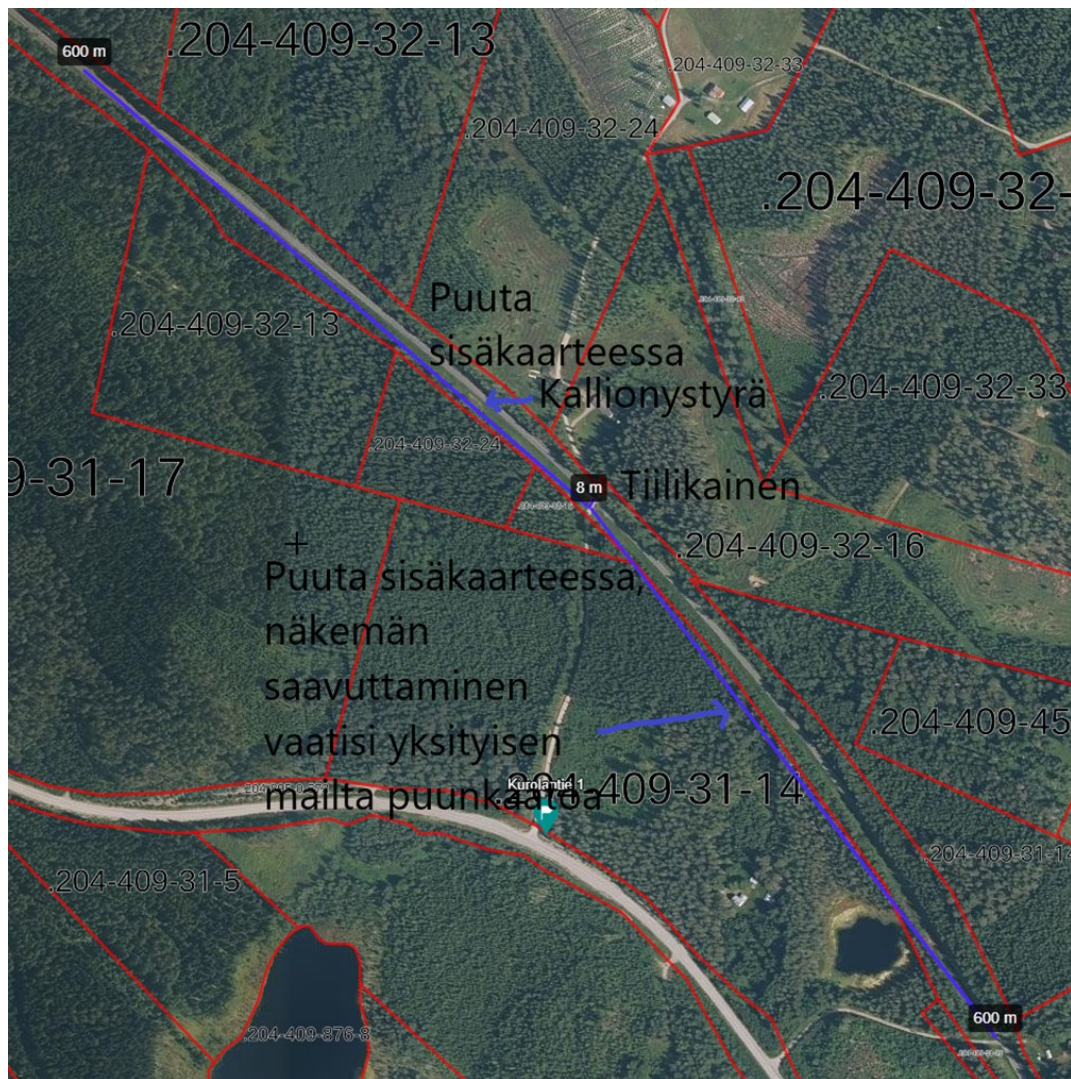
KUVA 22. Karttaleike Tiilikaisen tasoristeyksen alueesta. (Muokattu lähteestä: Maanmittauslaitos)
