BETONIELEMENTTIKANAVAN KUNTOKARTOITUS JA SANEE- RAUKSEN KUSTANNUSARVIO

Iisalmen kaukolämpöverkko

Juho Valkonen

Koulutusala Tekniikan ja liikenteen ala	
Tutkinto-ohjelma Energiatekniikan tutkinto-ohjelma	
Työn tekijä(t) Juho Valkonen	
Työn nimi Betonielementtikanavan kuntokartoitus ja saneerauksen kustannusarvio	
Päiväys 6.4.2021	Sivumäärä/Liitteet 34/6
Toimeksiantaja/Yhteistyökumppani(t) Savon Voima Oyj	
Tiivistelmä <p>Lähtökohta tälle opinnäytetyöllä oli Savon Voima Oyj:n Iisalmen kaukolämpöverkossa sijaitsevan kaukolämpörunkolinjan kuntotutkimus. 70 ja 80-luvun taitteessa valmistuneen betonielementtikanavan nykyinen kunto oli tarpeellista selvittää, koska Iisalmen kaukolämmön jakelu järjestetään runkolinjan avulla. Tutkittavana olleen betonielementtiosuuden yhteispituus oli noin 1 500 metriä. Lisäksi tehtiin arvio runkolinjan saneerauskustannuksista sekä selvitettiin uudentyypisellä kiinnivaahdotetulla elementtirakenteella saatavia säästöjä.</p> <p>Betonielementtikanavan kuntotutkimus tehtiin kuvaamalla betonielementti putkistokuvauskameralla. Videokuvaus suoritettiin betonielementtikanavan sisältä kaivojen kautta. Kuvaamisella saatiin yleiskuva kanaviston kunnosta. Tutkimukse

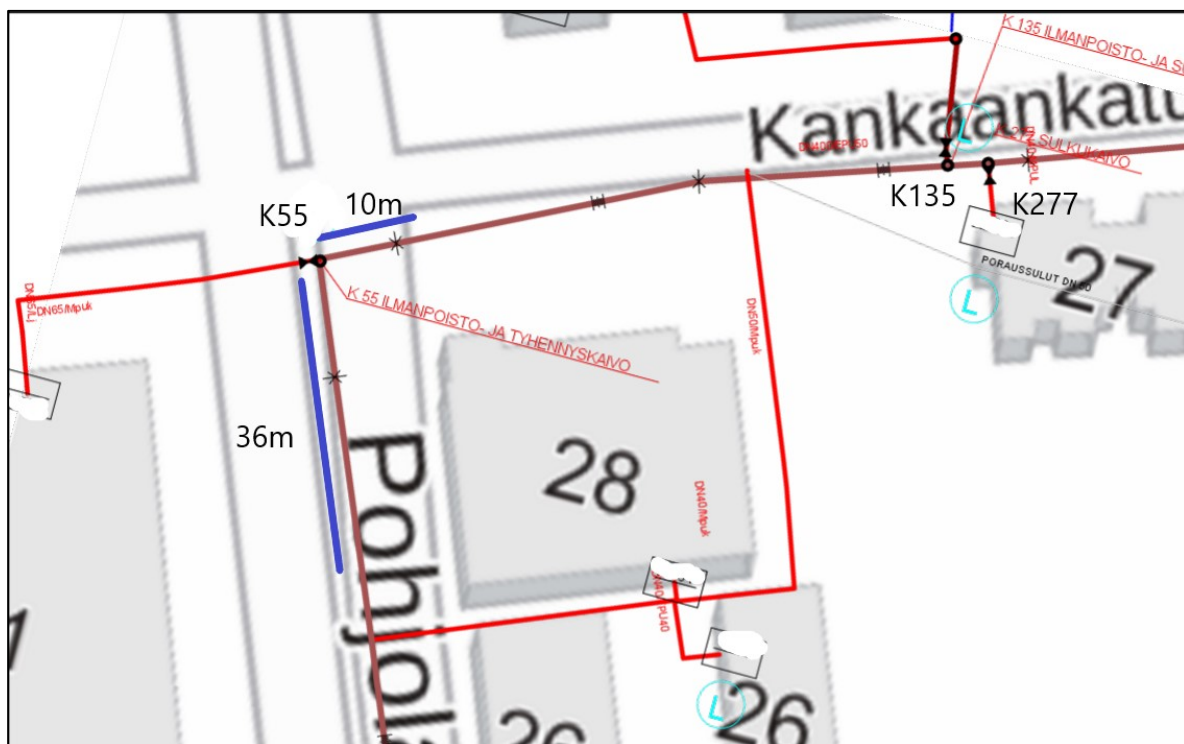
KUVA 15. Kaivo K55. (Savon Voima, kartat)

Kaivo K55 Ilmanpoisto- ja tyhjennyskaivo sijaitsee Pohjolankadun ja Kankaankadun risteyksessä (kuva 15). Runkolinja tulee kaivoon Kankaankadulta ja lähtee keskustaan päin Pohjolankadun suuntaan. Kaivosta haaroittuu Pohjolankadun poikki kulkeva DN 65/Mpuk linja. Pohjolankadun suuntaan kuvattiin linjaa noin 36 metriä; linjassa ei havaittu vaurioita.

Elementin kuvaus ei onnistunut linjan alapuolelta Kankaankadulle päin, kanavan pohjalle kertyneen kostean maan vuoksi, joten linja kuvattiin virtausputkien yläpuolelta. Yläpuolelta havaittiin kosteutta elementtikanavan katossa kiintopisteen kohdalla, josta vettä pääsee tippumaan uretaanieristeiden päälle. Eristeiden päältä vesi pääsee ruostuttamaan virtausputkea. Veden pääsy elementtiin viittaa betonielementtisaumojen vuotoon. Kankaankadulle päin elementtiä kuvattiin noin 10 metriä; kosteutta löytyi koko matkalta.

Kaivosta K55 voimalaitokselle päin löytynyt kosteus ja märkä maa-aines viittaa veden pääsyyn kyseiselle osalle kanavaa. Tutkimushetkellä vesi tippui eristeiden päälle. Eristeiden päällä ei ole vedenpitävää suojaa, joten voidaan olettaa veden päässeen ruostuttamaan virtausputkia. Tältä osalta elementtikanava on kaivettava auki, jotta päästään tutkimaan virtausputkiston kunto. Kun tiedetään virtausputkiston kunto, tehdään toimintasuunnitelma vauriokohdan korjaukselle. Jos putkiston kunto todetaan hyväksi, korjataan pelkästään elementtien saumakohdat. Mikäli virtausputkistossa on vaurioita, mutta vauriot eivät yletä laajalle alalle, voidaan vaihtaa osa virtausputkea, eristyksiä sekä korjata betonielementin saumakohdat. Jos vauriot yltävät laajemmalle alalle, on syytä harkita linjan muuttamista 2Mpuk kanavaksi sopivalta matkalta. Taulukossa 1 ja 2 on eritelty kuvauksien löydöt ja havainnot.

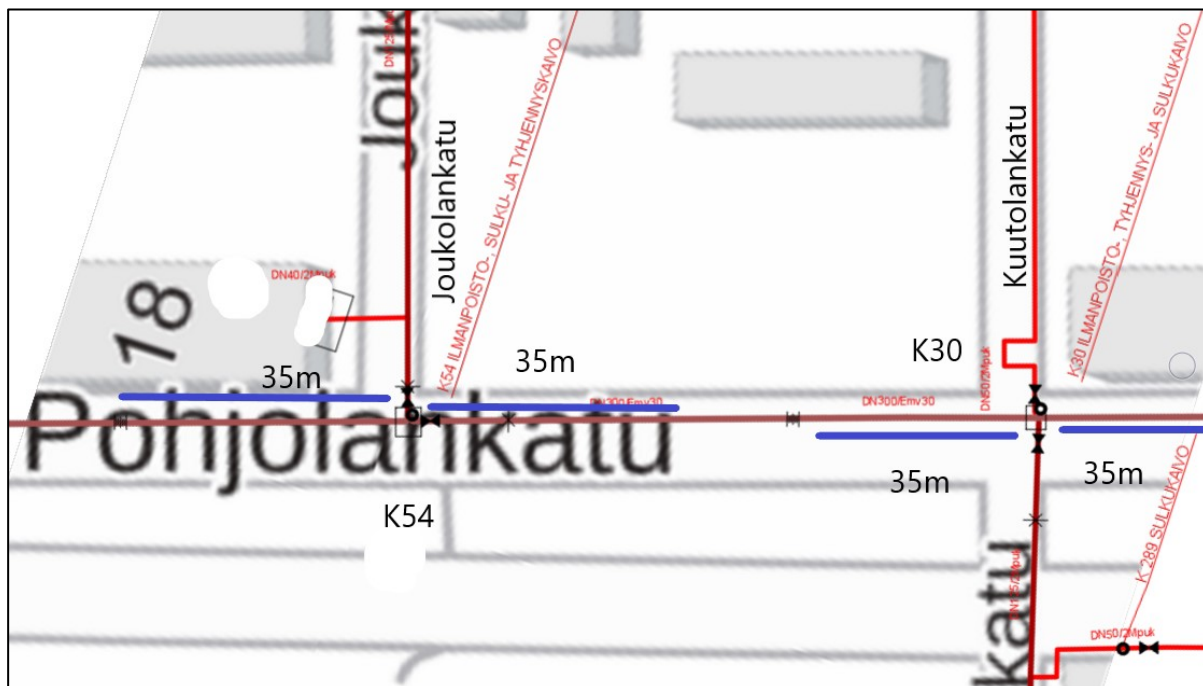
KUVA 16. Kaivot K54 ja K30 (Savon Voima, kartat)

K54 ilmanpoisto-, sulku- ja tyhjennyskaivo sijaitsee Joukolankadun ja Pohjolankadun risteyksessä (kuva 16). Kaivossa runkoputken koko supistuu DN 300:n keskustaan päin. Kaivossa on haaroitus Joukolankadulle lähtevälle DN 125/Mpul linjalle. Runkolinjaa kuvattiin molempiin suuntiin noin 35

metriä. Kuvaussuunnassa voimalaitokselle päin havaittiin paljetasaimen kohdalla mineraalivillaeristeiden tippuneen. Keskustaan päin DN 300 elementissä löytyi mahdollinen vuoto betonielementin saumassa 14 metrin etäisyydellä kaivosta.

Pohjolankadun ja Kuutolankadun risteyksessä on kaivo K30 (kuva 16), joka toimii ilmanpoisto-, tyhjennys- ja sulkukaivona. Runkolinja kulkee Pohjolankadun suunnassa. Rungosta lähtee haarat Kuutolankadun molempiin suuntiin. Haaroituslinjat ovat kokoa DN 125/Mpuk ja DN 50/Mpuk. Vedenpoistoputken tukkeutumisen vuoksi kaivon pohjalle oli kertynyt vettä ja mutaa. Voimalaitokselle lähtevässä suunnassa havaittiin kosteuden tiivistymistä betonikanavan katossa. Virtausputken eristeenä tässä kohdassa olevan mineraalivillan päällä ei ole huopaa. Huovan tilalla on ohut muovi tai paperi, joka ei tarpeeksi suojaa eristettä kosteudelta. Kuvassuunnassa keskustaan päin havaittiin eristeiden tippumista ja kosteutta elementin katossa; eristeenä polyuretaanikouru.

Kaivoväleillä K54 - K30 sekä K30 - K23 betonielementin katossa havaittujen mahdollisten saumavuotojen osalta voidaan harkita kanavan aukaisua ja kunnon tarkastusta. Kuvauksen perusteella eristykset näyttivät kuivilta kyseisillä kohdilla. Kanavassa havaittu kosteus on vähäistä ja luultavasti johtuu kaivon K23 kanavapuhaltimen toimimattomuudesta. Kanavan tuuletuksen puuttuminen on aiheuttanut tällä osalla veden tiivistymistä myös kaivon K23 katossa. Kaivojen K23 ja K30 kansien tiivisteet täytyy vaihtaa sadeveden valumisen estämiseksi kansien kautta. Kaivoissa olevat sulku-, ilmaus- ja tyhjennysventtiilit täytyy suojata huovalla sadeveden tippumiselta kaivojen kansista.

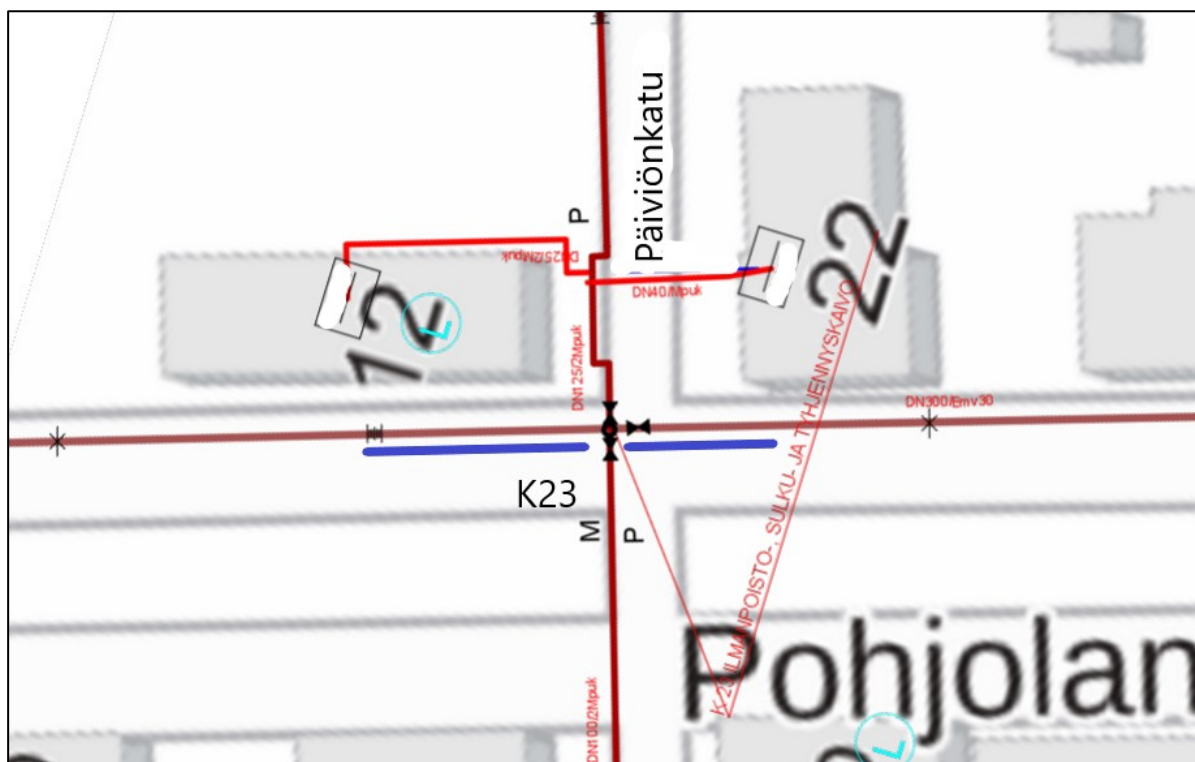
KUVA 17. Kaivo K23 (Savon Voima, kartat)

Päiviönkadun ja Pohjolankadun risteyksessä on ilmanpoisto-, sulk- ja tyhjennyskaivo K23 (kuva 17). Pohjolankadun poikki haarautuu DN 100/2Mpuk linja. Vastakkaiseen suuntaan haarautuu DN 125/2Mpuk linja. Tutkimuksessa havaittiin kansien (4kpl) tiivisteiden olevan rikki. Kansien kautta vesi pääsee kaivoon. Kaivon pohjalle oli kertynyt vettä ja mutaa, koska kaivon vedenpoistoputkisto ja padotusventtiili olivat tukossa. Kaivoon on asennettu tuuletuksen tehostamiseksi kanavapuhallin, jonka sulake oli lauennut ja tästä syystä kaivoon on kertynyt kosteutta. Tuuletin saatiin toimimaan sulakekytkimestä. Runkolinja kuvattiin molempiin suuntiin kaivosta. Voimalaitokselle päin kanavistoon on jossain vaiheessa noussut vettä kaivon K23 kautta. Veden mukana kanavaan on päässyt maa-ainesta. Eristevilla oli tippunut paljetasainten kohdalta, sekä muutamasta muusta kohden. Runkoputkessa keskustaan päin ei havaittu vaurioita.

Kuvausten yhteydessä K23 kaivon kanavatuuletin korjattiin, sekä K23 ja K30 poistoputkien tukokset avattiin. Myös kaivojen pohjalla ollut vesi ja muta poistettiin. Tulevaisuudessa kaivojen tarkastuksia tulee tehdä useammin poisto- ja tuuletusputkien toiminnan varmistamiseksi. Kaivon K23 kanavatuuletin tulee tarkastaa säännöllisesti. Tuuletin on asennettu 20 vuotta sitten, joten sen toimintaikä saattaa olla lopussa.

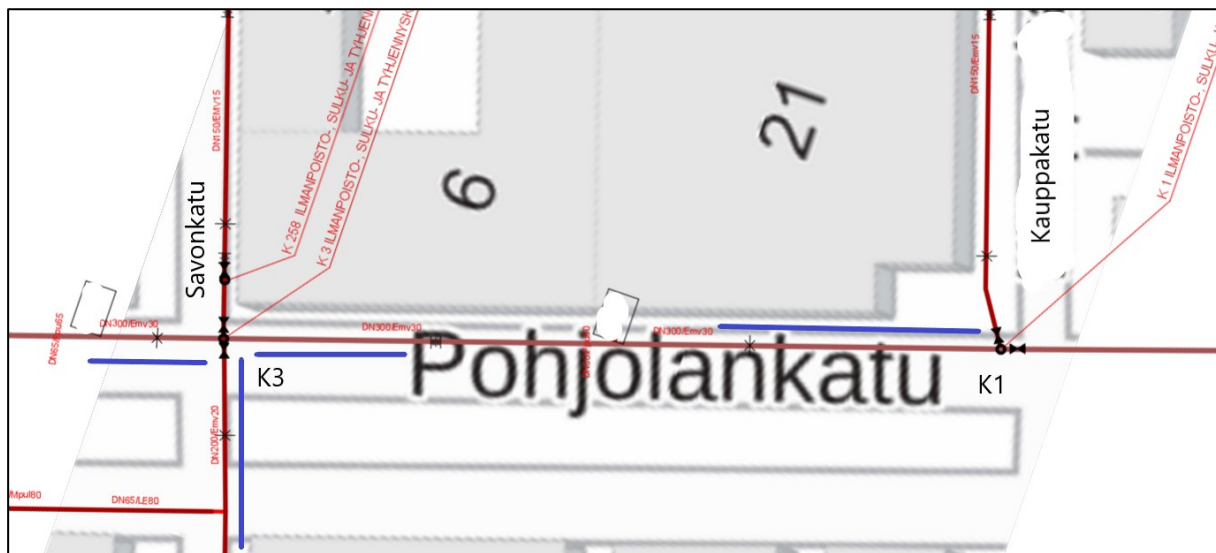
KUVA 18. Kaivot K3 ja K1 (Savon Voima, kartat)

Kaivo K3 on Savonkadun risteyksessä oleva Ilmanpoisto-, sulku-, ja tyhjennyskaivo (kuva 18). Runkolinja DN 300/Emv kulkee Pohjolankadun suuntaisesti. Runkolinjasta haarautuu kaivossa DN 200/Emv kanava Pohjolankadun poikki Savonkadulle. Savonkadun vastakkaiseen suuntaan haarautuu DN 150/Emv kanava. Runkolinja DN 300 kuvattiin molemmista suunnista noin 30 metrin matkalta. DN 300 runkojohdossa ei havaittu vaurioita. Haarautuva DN 200 linja kuvattiin noin 40 metrin matkalta. Eristeitä oli tippunut monessa kohdin linjaa sekä kanavan pohjalla oli paljon maa-ainesta.

K1 ilmanpoisto-, sulku- ja tyhjennyskaivo sijaitsee Kauppakadun ja Pohjolankadun risteyksessä (kuva 18). Kaivossa betonielementtikanava DN 300/Emv muuttuu aikaisemmin saneeratuksi DN 300/2Mpk kanavaksi. Kaivossa rungosta haaroittuu DN 150/Emv kanava Kauppakadun suunnassa kohti Karjalankatua. Betonielementtirunkolinjaa kuvattiin noin 35 metriä. Kaivon sisällä eristyksiä oli tippunut putkista. Uretaanikourueristeiden havaittiin repsottavan osassa kohtaa kanavaa. Eristeen päältä löytyi valumajälkiä, joka voi viitata betonielementtisauman vuotoon jossain vaiheessa; kanavassa ei kuitenkaan havaittu kosteutta.
