SAVONIA

PIENTALON KUNTOTUTKI- MUS

KUNTOTUTKIMUSRAPORTTI

Leppävirta

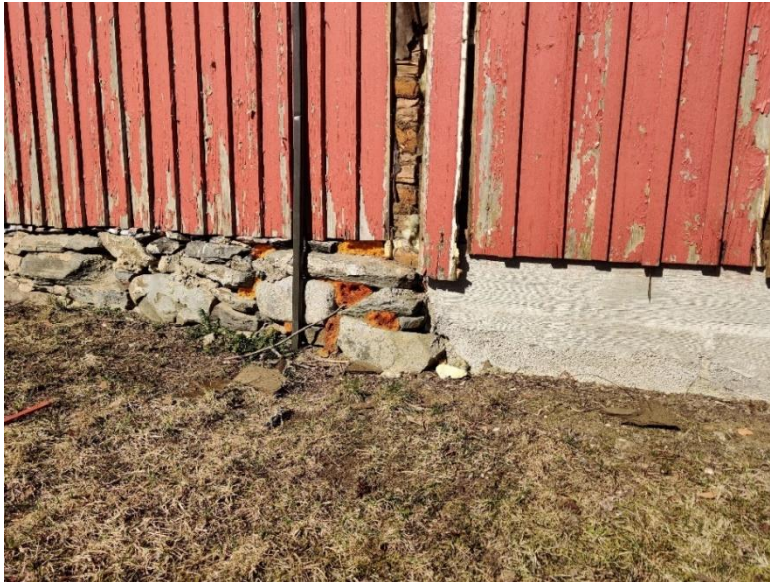
Kuva 3 Vasemmalla vanha sokkeli ja oikealla laajennuksen sokkeli (Havukainen 2021)

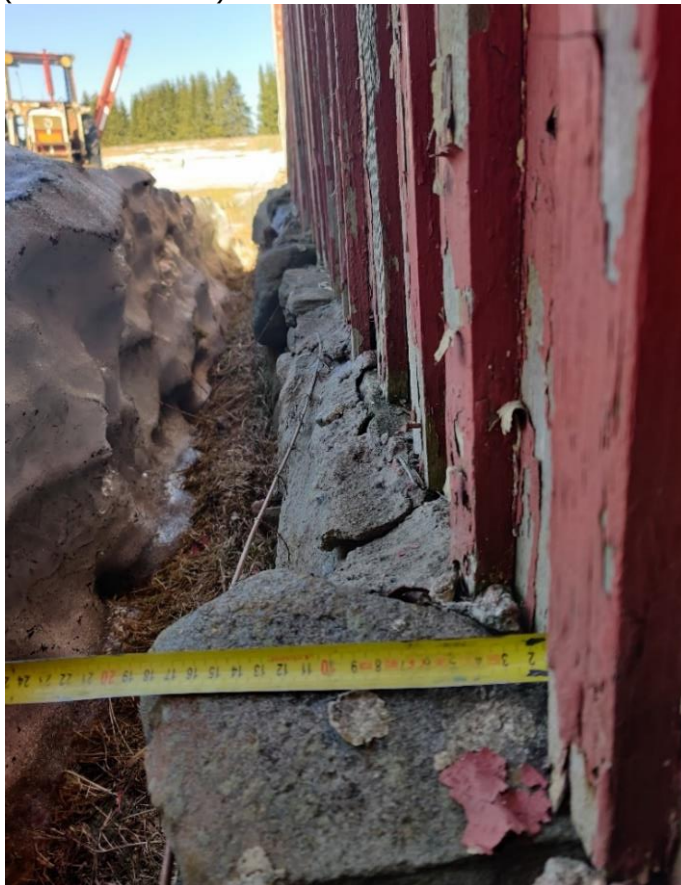
Perustukset ovat monin paikoin ulkonevat verrattuna ulkoseinään. Suurimmillaan ulkonema on lähes 20 cm. Perustuksen kiviä on irti ja kivien välissä on rakoja. Sokkelikivien raoista esimerkiksi hiiret pääsevät rakennukseen. Pihan kaadot ovat rakennukseen päin ja kasvillisuutta on rakennuksen vierustoilla. Sokkeli yläreuna on noin 30 cm maapinnan yläpuolella. Laajennuksen perustus on päällisin puolin hyväkuntoinen.

Kuva 2 Sokkeli monin paikoin ulkoneva (Havukainen 2021)

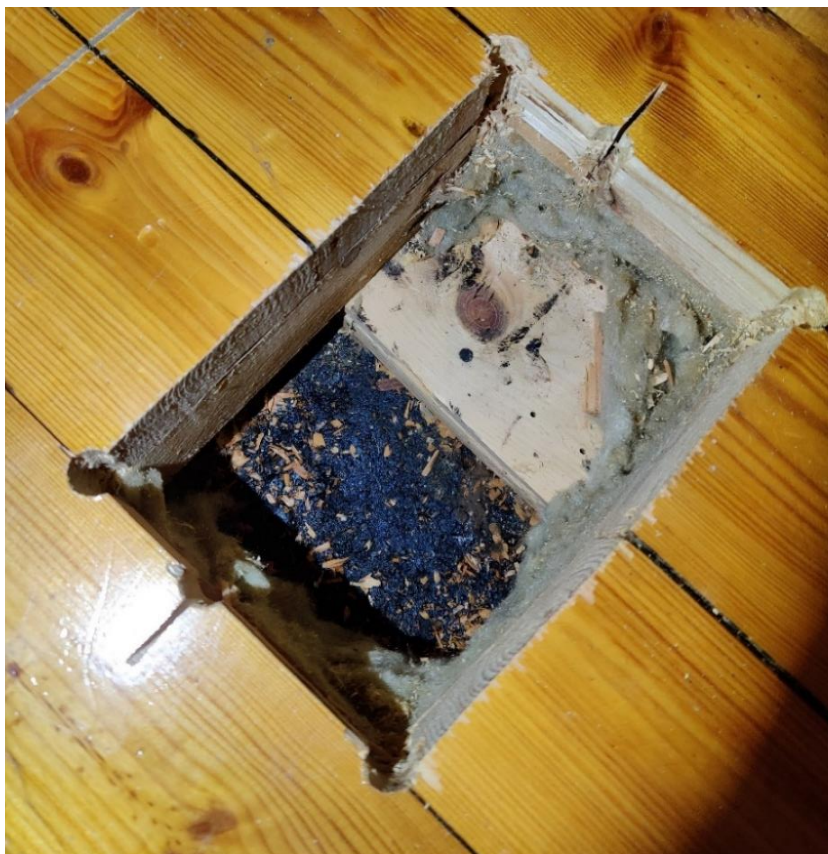
Alapohja rakenne on paremmassa kunnossa kuin oletettiin. Eristeet ja runkopuut ovat kuivia. Rakenteen kuntoon positiivisesti on vaikuttanut se, että betonilaatan yläpinta on noin 30 cm maanpinnan yläpuolella. Betonilaatan päällä sivelty pikieriste, joka sisältää PAH-yhdisteitä. Hiirien aiheuttamia tuhoja ainakin reuna-alueilla, voi olla myös laajemmin.

Kuva 4 Alapohjarakenteen kunto oletettua parempi (Havukainen 2021)

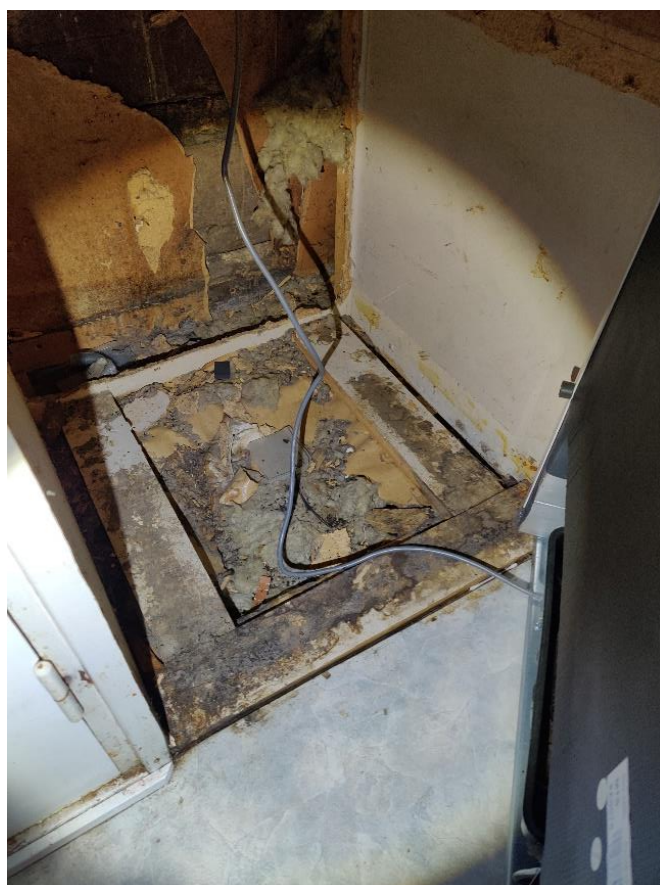
Kuva 5 Jääkaapin alla hiirten jätöksiä ja onkaloita (Havukainen 2021)

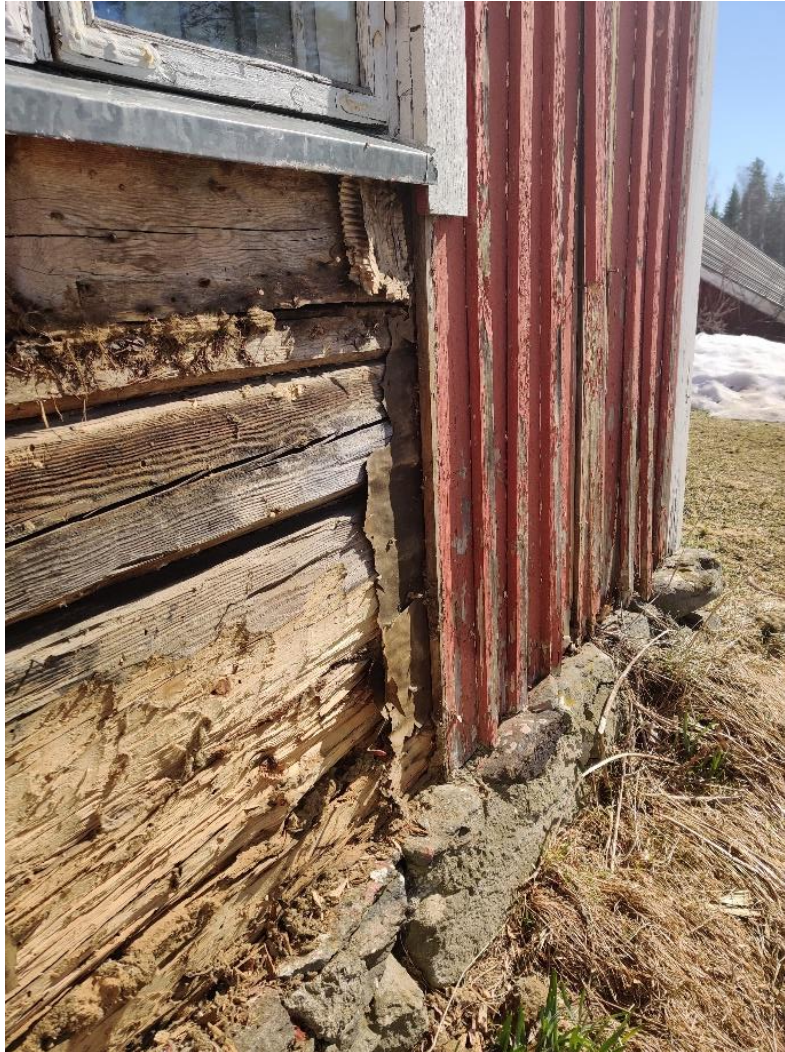
Alimmat hirret ovat vaurioituneet ympäri rakennusta. Alimpien hirsien vaurioituminen on johtunut siitä, kun luonnonkivisokkeli on ulompana kuin seinärakenne, jolloin sadevesi kerääntyy perustuksen päälle ja kastelee hirsirakennetta. Lahonneita hirsiiä on säännöllisesti ympäri rakennusta johtuen liian tiiviistä ulkovuorauksesta. Vaurioita lisää sadevesikourujen puutos, jolloin katolta valuva vesi valuu ulkoverhousta pitkin alas. Hyönteisvaurioita on lähes jokaisessa tarkistetussa hirressä. Nurkkien alaosat ovat lahonneet puhki. Hirsissä on myös sisäpuolisessa tarkastuksessa löydetty hyönteisvaurioita ja lahoa. Seinän sisäpuolinen lisäeristys on edesauttanut hirsiseinän vaurioitumista. Sisäpuolinen lisäeristäminen lisää kosteuden kondensoitumisriskiä hirsiseinän sisäpinnalla.

Kuva 6 Alimmat hirret ovat täysin lahonneita (Havukainen 2021)

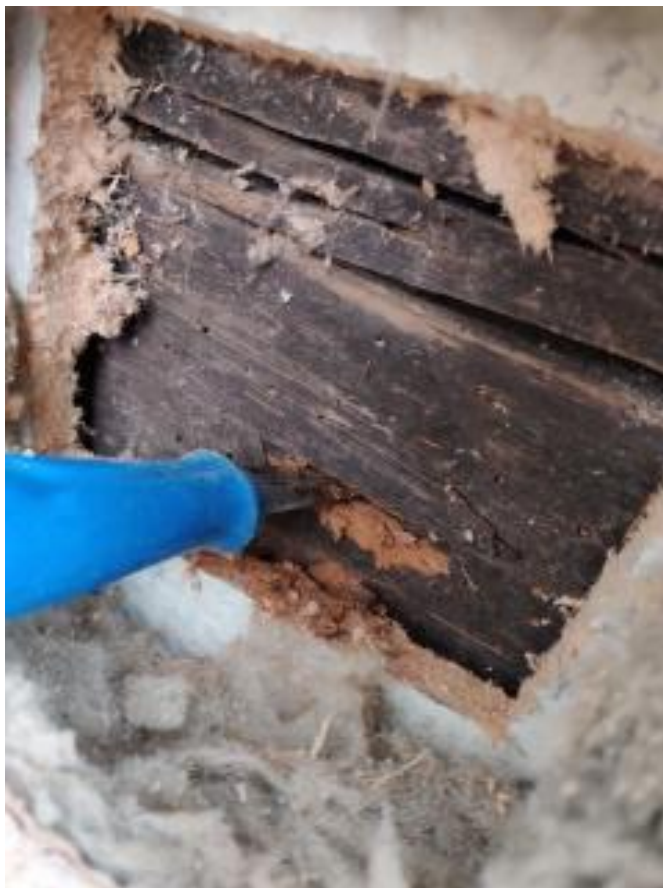
Kuva 7 Hirren sisäpinnalla on hyönteistuoja (Havukainen 2021)

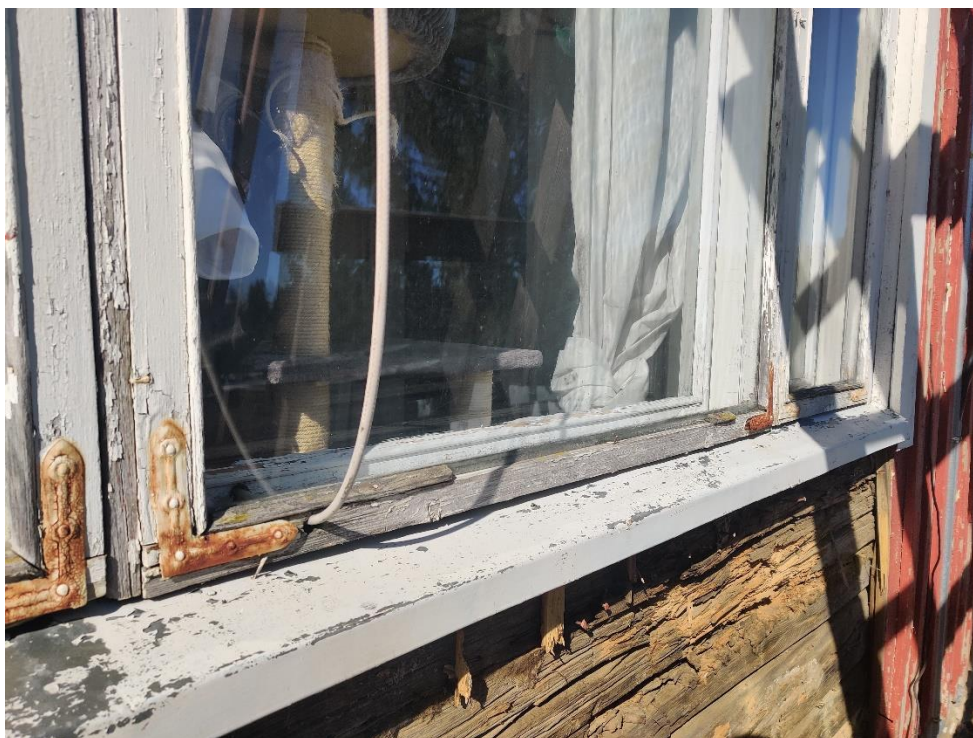
Ikkunat ovat alaosista vaurioituneet säärasituksen johdosta. Ikkunoista puuttuu tiivisteitä. Ulko-ovi on käyrästynyt eikä näin ollen painu tiiviisti tiivistettä vasten.

Kuva 8 Ikkunat ovat vaurioituneet säärasituksessa (Havukainen 2021)

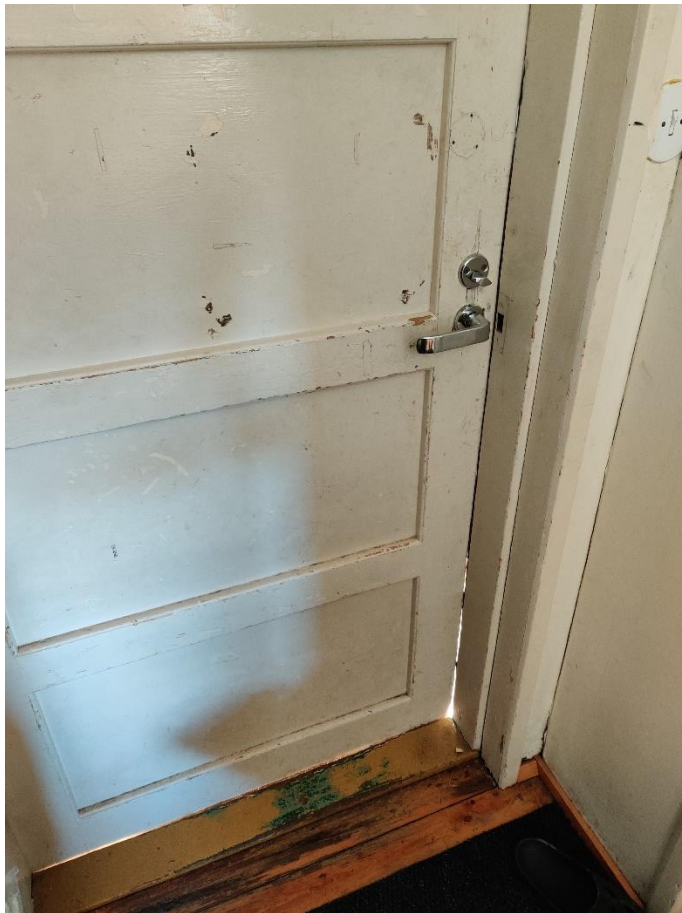
Kuva 9 Ulko-ovi ei ole tiivis (Havukainen 2021)

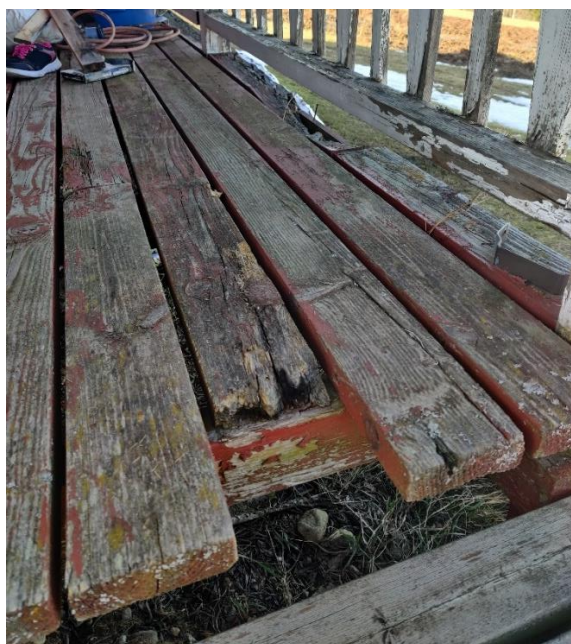
Terassilla räystäään pituus terassilla on vain 30 cm, joka ei ole suojannut terassin rakenteita tarpeeksi sateelta, vaan reuna-alueiden puurakenteet ovat lahonneet. Paikoittain pintalaudoitus on pettänyt. Huoltotoimenpiteiden laiminlyönti on edesauttanut terassin vaurioitumista. Kuistin ulkoseinä vaurioitunut portaiden kohdalta, kun portaiden kaato on seinään päin ja vesi valunut suoraan rakenteeseen

Kuva 10 Terassin puurakenteet ovat vaurioituneet (Havukainen 2021)

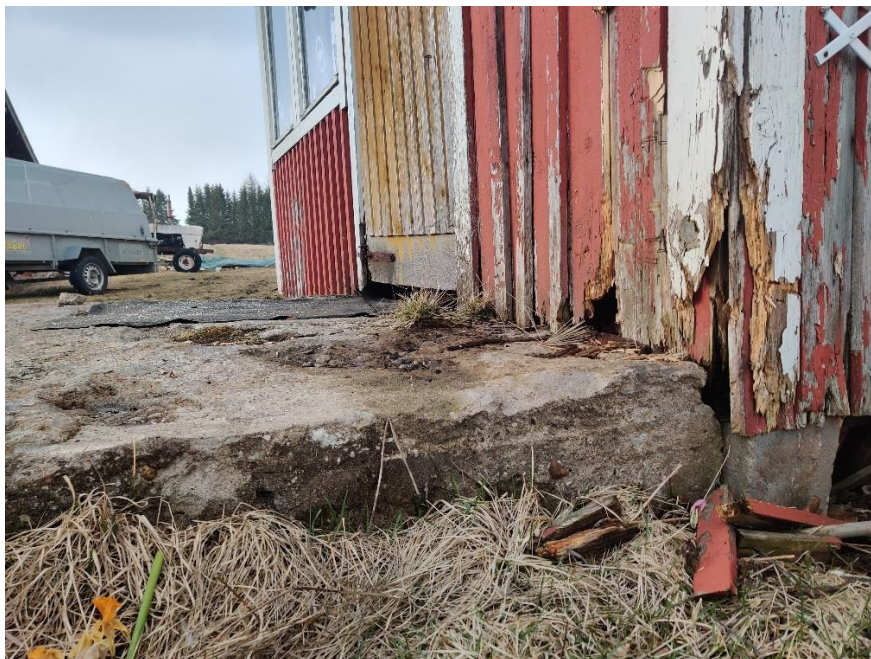
Kuva 11 Kuistin ulkoseinä on vaurioitunut portaiden kohdalta (Havukainen 2021)

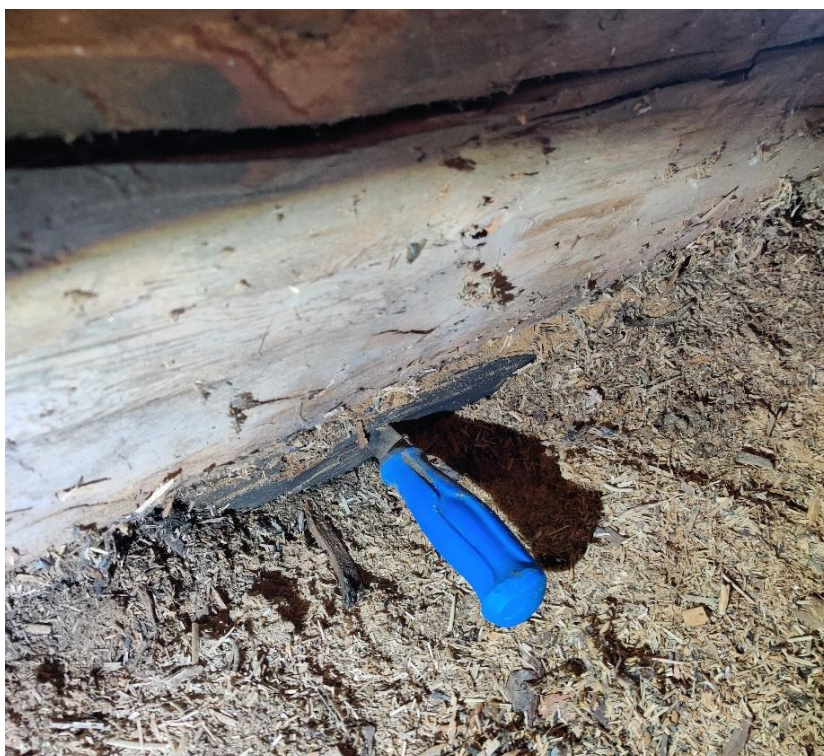
Vesikatteen pinnoite on kulunut, osittain jopa ruostunut. Piipun läpiviennistä vettä on päässyt sisälle ja vaurioittanut puurakenteita. Yläpohjan ja hirsiseinän liitos on epätiivis. Ilmavuodon takia yläpohjaan pääsee kosteaa sisäilmaa, joka kondensoituu hirren sisäpintaan. Tämä on aiheuttanut eristeen alueella olevien hirsien lahoamisen. Lahonneita hirsiiä on yläpohjan ja seinän liitoksessa koko rakennuksen ympäri. Tuuletus on puutteellinen, räystäillä ei ole ilmarakoa eikä päädyissä tuuletusaukkoja.

Kuva 12 Hirret ovat lahonneet yläpohjan ja seinän liitoskohdasta (Havukainen 2021)

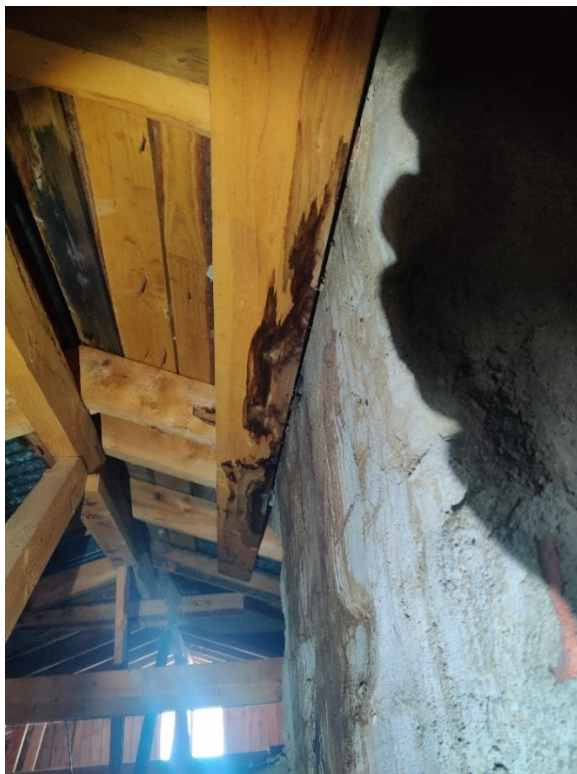
Kuva 13 Piipun läpivienti on vuotanut ja aiheuttanut vaurioita (Havukainen 2021)

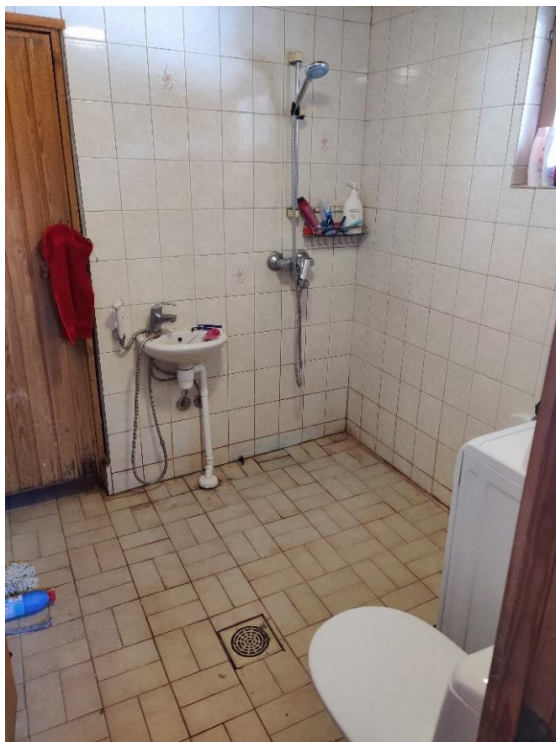
Pesuhuoneen laatoituksella on ikää jo yli 25 vuotta, joten sen tekninen käyttöikä on loppu. Laatoitus on huonossa kunnossa. Saumalaastit ja silikonit ovat kuluneet joissakin kohdin kokonaan pois. Pesuhuoneen ja saunan höyrynsuluissa on epätiiviyttä liitoksia. Saunan panelointi kulunut varsinkin kohdissa, joihin on nojattu. Lauteiden tukirakenne on ruostunut puhki. Toinen wc on poistettu käytöstä 2000-luvun alussa viemäriongelmien takia. Wc:ssä on ollut putkivuotoja jäätymisten takia. Ulkoseinän eriste vaurioitunut vuotoalueelta. Suihkukäytössä se on ollut viimeksi 80-luvulla.

Kuva 14 Pesuhuoneen pintarakenteet ovat huonossa kunnossa (Havukainen 2021)

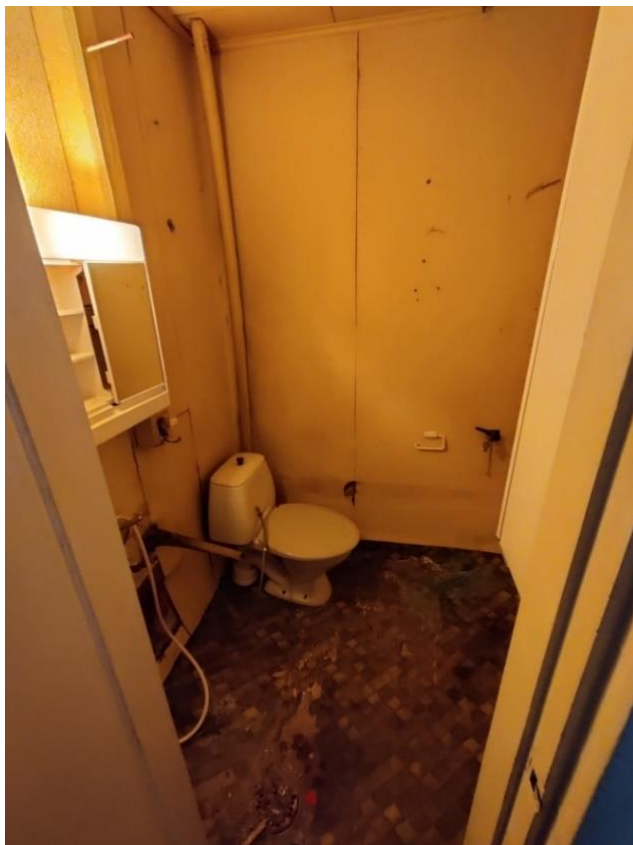
Kuva 15 Wc ollut poissa käytössä lähes 20 vuotta (Havukainen 2021)

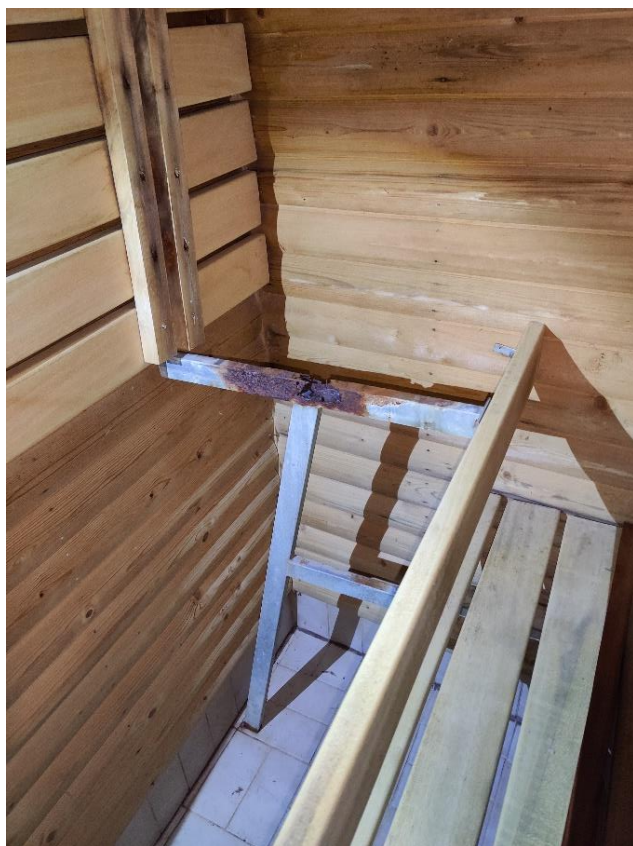
Kuva 16 Lauteiden tukirakenne on ruostunut (Havukainen 2021)

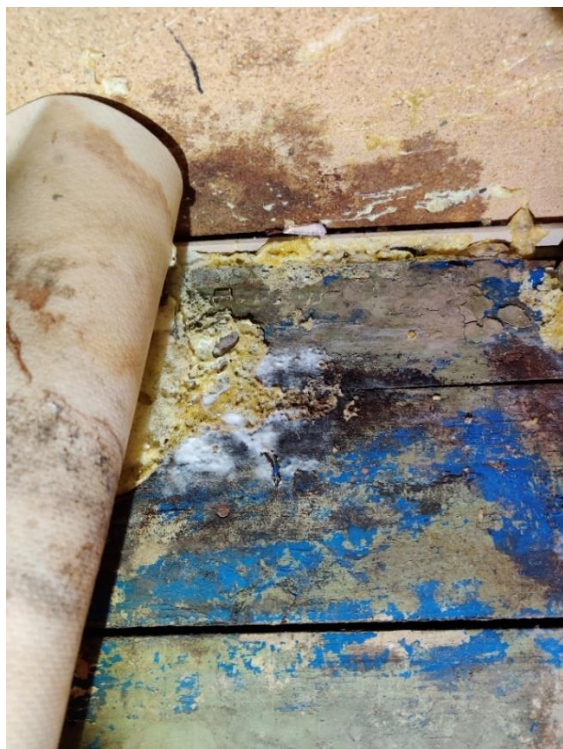
Viemärit ovat huonossa kunnossa, joiden vuoksi esimerkiksi wc on poistettu käytöstä. Keittiössä viemäri on vuotanut allaskaappiin ja aiheuttanut homekasvustoa.

Kuva 18 Homekasvustoa allaskaapissa (Havukainen 2021)

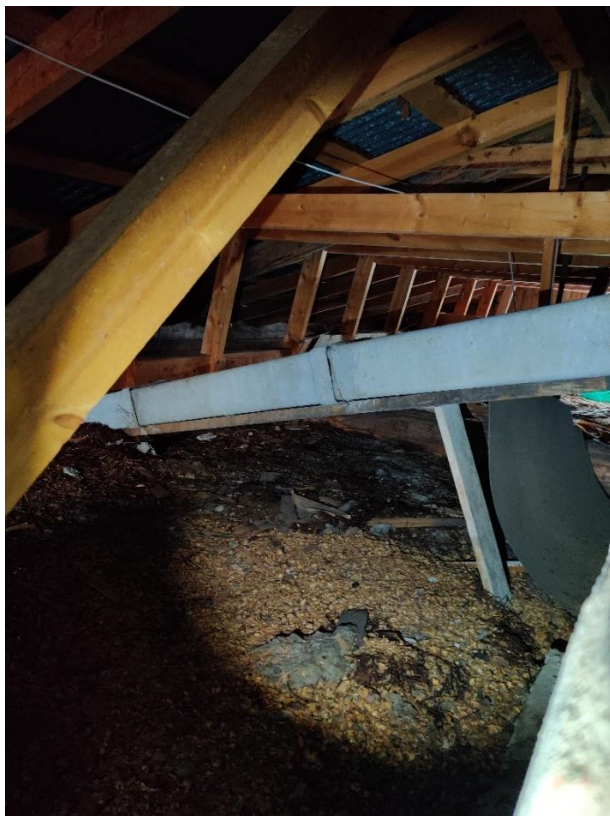
Korvausilmaventtiilit ovat olleet suljettuina, jolloin tuloilma on tullut muualta hallitsemattomasti. Todennäköisesti suurin osa on tullut vuotavista ikkunoista ja ovista. Poistoilmakanavat sisältävät asbestia. Laajennuksen poistoilmakanavat ovat alumiinista haitariputkea.

Kuva 19 Poistoilmakanavissa on asbestia (Havukainen 2021)

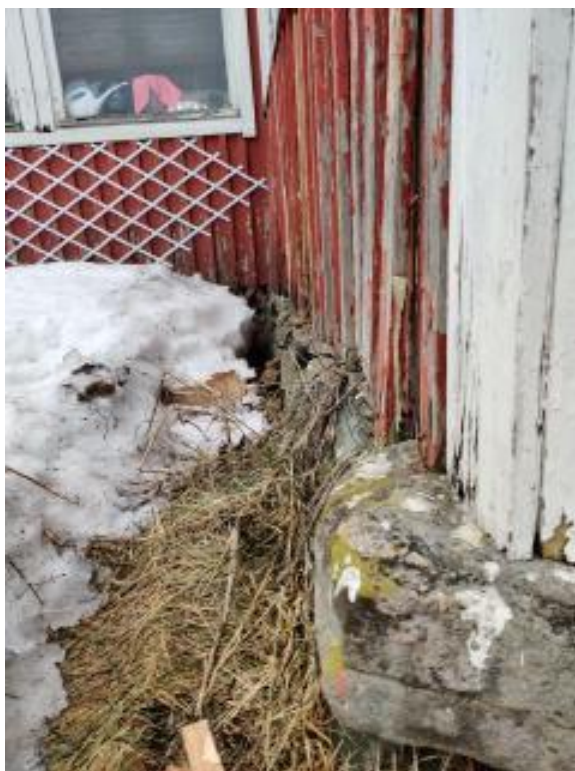
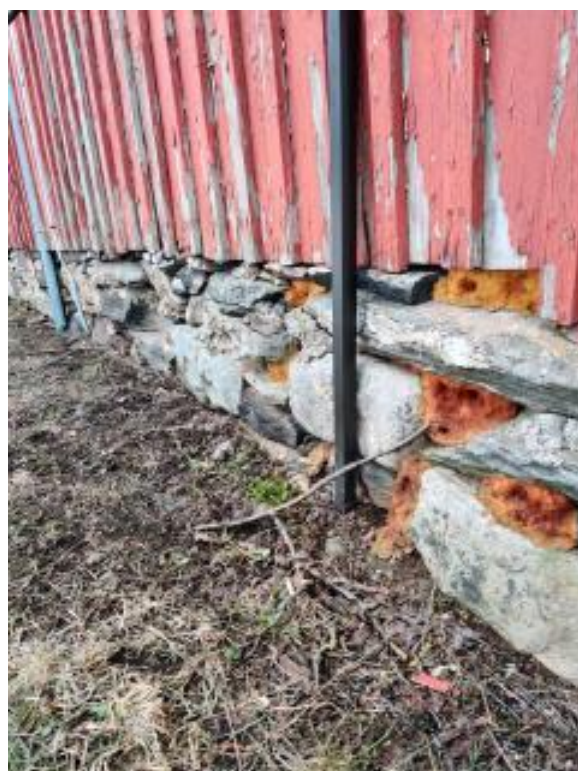
Sokkelikivien välit on täytetty laastilla. Osa kivistä on irti ja laasti irtoillut väleistä. Reikiä on sokke-
lissa joka puolella. Sokkelin yläreuna on noin 25-35 cm maanpinnan yläpuolella. Sokkeli on useissa
kohdissa ulkoseinän ulkopuolella, jolloin sadevesi pääsee kastelemaan alimman hirren. Pahimmillaan
ulkonema lähes 20 cm. Sokkeli on myös kalteva sisäänpäin, joka pahentaa rasisusta entisestään.

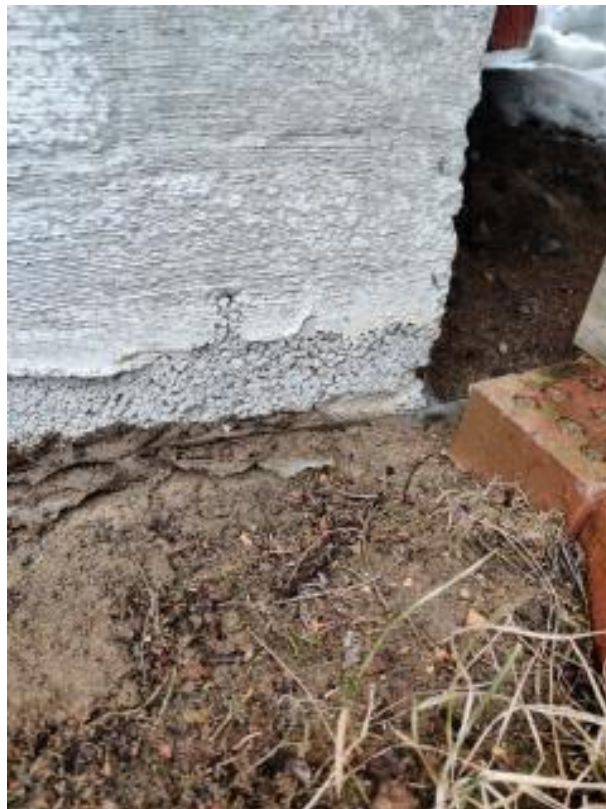
Laajennuksen osan sokkelin rappaus on kuoriutunut maanpinna yläpinnasta. Muovin ja sokkelin väli
on auki, jolloin sinne pääsee sadevesi. Muuten perustus on silmämääräisesti hyväkuntoisen näköi-
nen. Sokkelin korkeus maanpinnasta on noin 40 cm

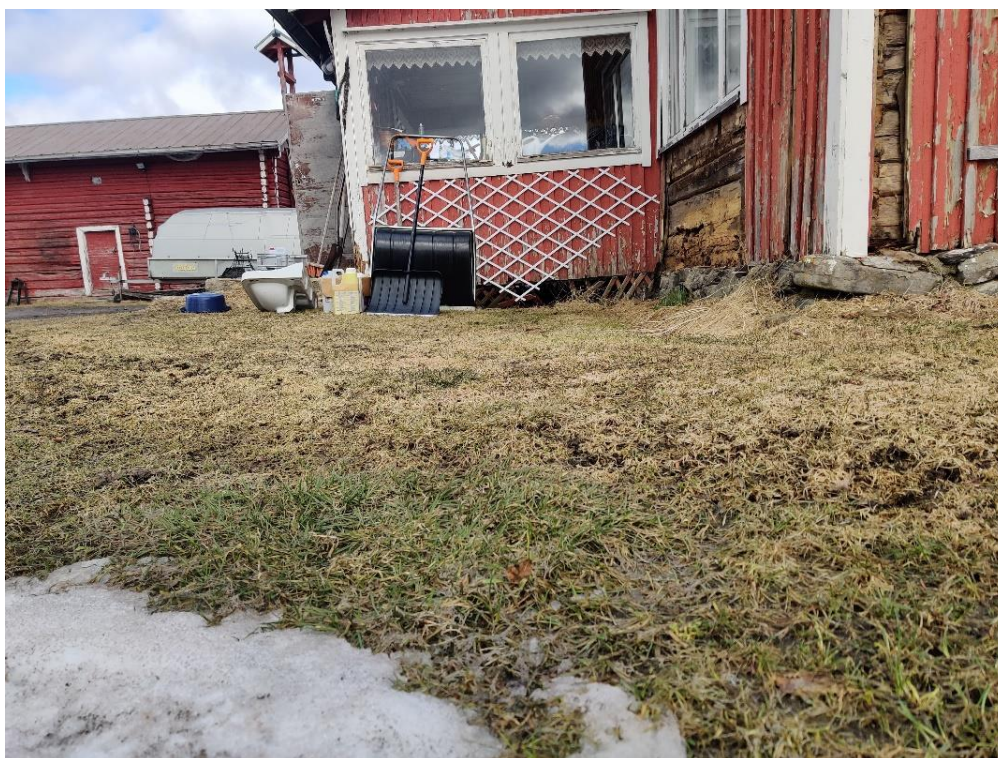
Piha kaataa perustuksiin päin etupihalla ja kellarin puoleisessa päädyssä. Takapihalla puolella kaadot ovat kunnossa. Toisen päädyn tilannetta ei pystytty lumipeitteen takia tarkastamaan. Rakennuksessa ei ole sadevesijärjestelmää vaan vedet valuvat katolta suoraan maahan. Rakennuksen ympärillä kasvaa kasvillisuutta heti perustuksen vieressä.

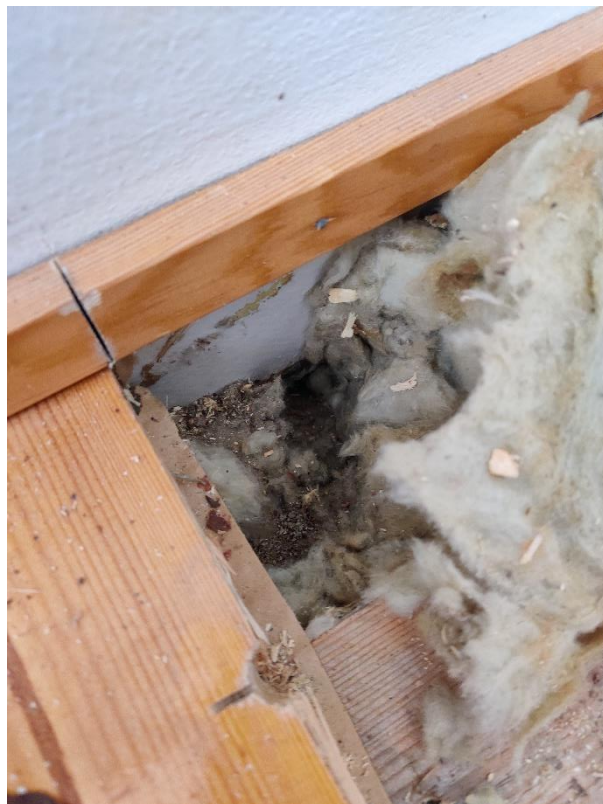
Kuva 9 Olohuoneessa seinän vieressä lattiassa hiirten onkaloita

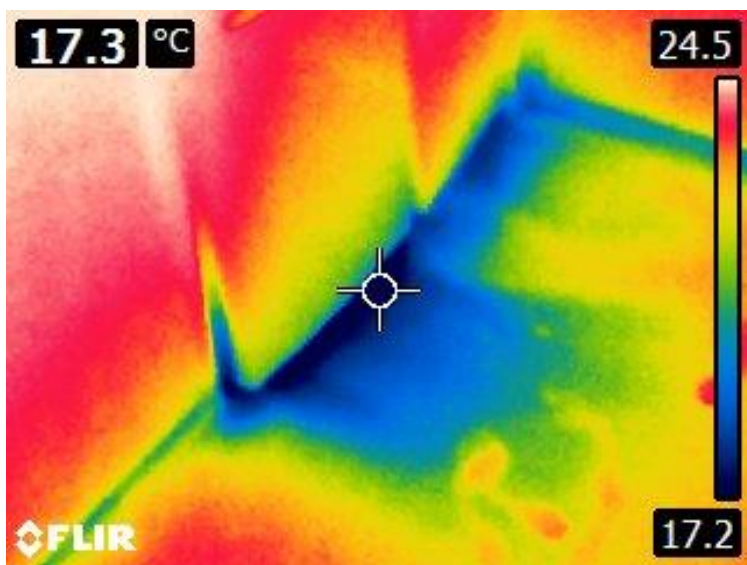
Kuva 10 Jääkaapin alla kylmä kohta

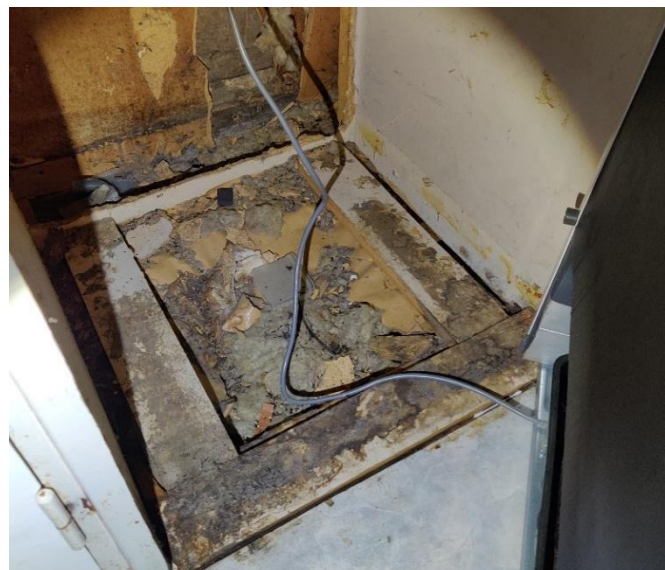
Kuva 11 Jääkaapin alla hiirten tekemiä tuhoja

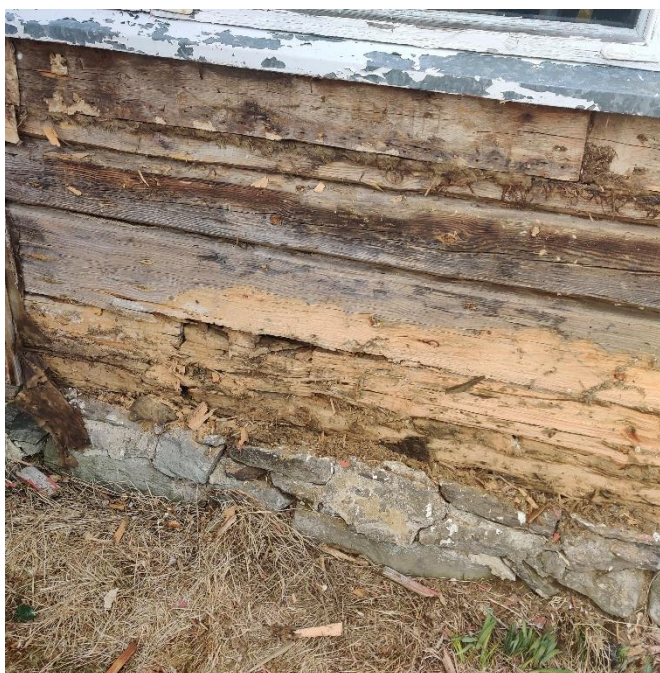
Julkisivulaudoituksen maalipinta on huono sekä laudoituksen alapäätt ovat vaurioituneet. Kohdissa, joissa perusmuuri tulee ulkoseinän ulkopuolelle, verhous on pahemmassa kunnossa. Ulkoverhouksen ja hirren välissä ei ole tuuletusrakoa. Verhouksen ja hirren välissä on joissakin kohdin tervapaperia ja joissakin pahvia. Alin hirsi on suoraan sokkelin päällä ilman vedeneristettä. Panelointia poistettiin ympäri rakennusta ja jokaisessa kohdassa alin hirsi oli lahovaurioitunut. Paikoitellen ylempänäkin ovat hirret pehmeitä. Myös hyönteisvaurioiden merkkejä näkyvissä. Ikkunoiden alapuolella hirret ovat myös paikoin vaurioituneet.

Kuva 12 Etupihan ulkoseinän alaosa vaurioitunut

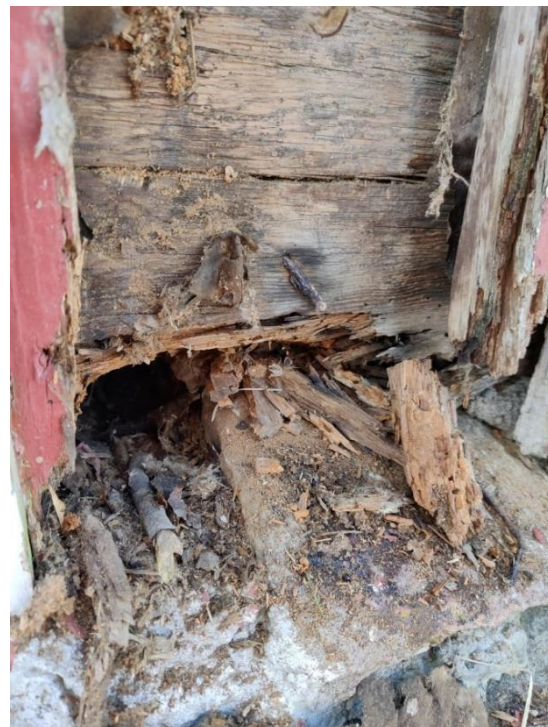
Kuva 13 Alahirsi on lahonnut

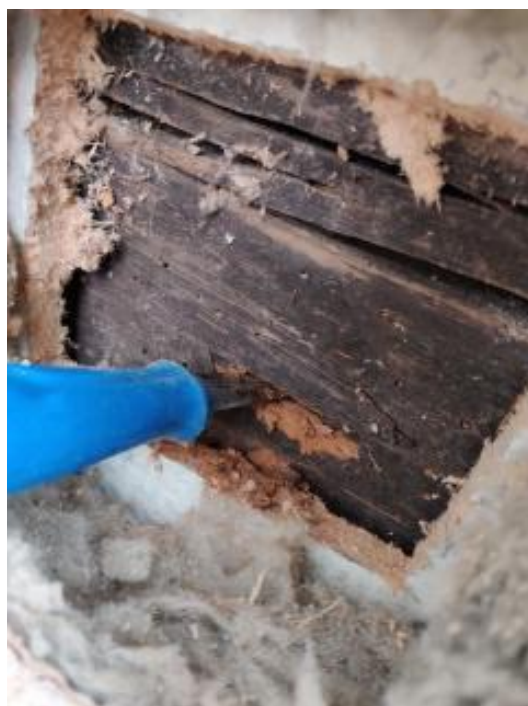
Sisäpuoleisessa tarkastelussa seinää avattiin olohuoneen nurkasta noin 20 cm lattiapinnan yläpuolelta. Rakenne näytti hyväkuntoiselta hirsipintaan saakka. Hirsi oli täynnä hyönteisten aiheuttamia reikiä. Puukolla tökittäessä terä upposi lähes kokonaan hirren sisälle. Ulkopuolelta tutkittaessa sama hirsi näytti hyväkuntoiselta ja kovalta. Makuuhuoneessa seinä avattiin lämpökamerakuvausten perusteella tehdystä huomiosta, jossa seinän alareunassa oli muuta kylmempi alue. Avauksessa huomattiin, että seinän alaosassa oli luultavasti hiirten eristeeseen tekemä onkalo. Avaus tehtiin samalta korkeudelta kuin olohuoneessa. Hirsi oli makuuhuoneessa selvästi parempi kuntoinen.

Kuva 14 Hirren sisäpinta vaurioitunut olohuoneen kohdalta

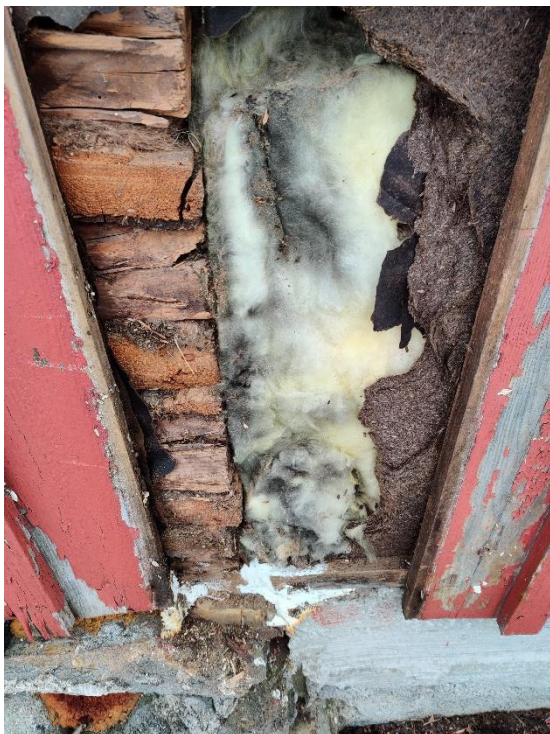
Laajennukseen osalla maalipinta on huono. Verhous paremmassa on kunnossa kuin vanhassa osassa. Verhouksen alla on vaakakoolaus ja koolauksen alla tuulensuojalevy. Tuulensuojalevy on käyrästynyt ja paikoin jopa kiinni ulkoverhouksessa. Villa sekä runko ovat hyvässä kunnossa. Avaus tehtiin ulkoseinään myös pesuhuoneen kohdalta. Rakenne vaikutti hyväkuntoiselta eikä alaohjauspuusta löytynyt kosteutta mittauksissa. Laajennuksen ja vanhan talon liittymäkohdassa villa on tummunut.

Kuva 16 Vanhan osan ja laajennoksen liittymäkohta

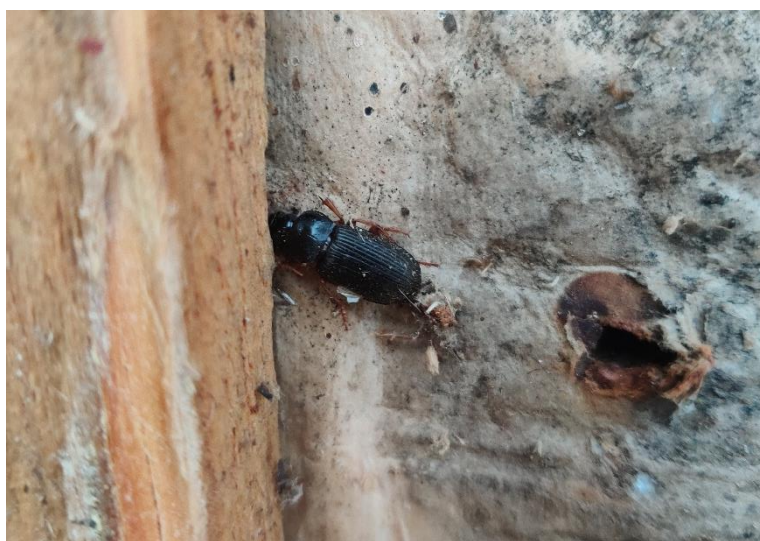
Kuva 17 Ulkoverhouksen alta löydetty tuholainen

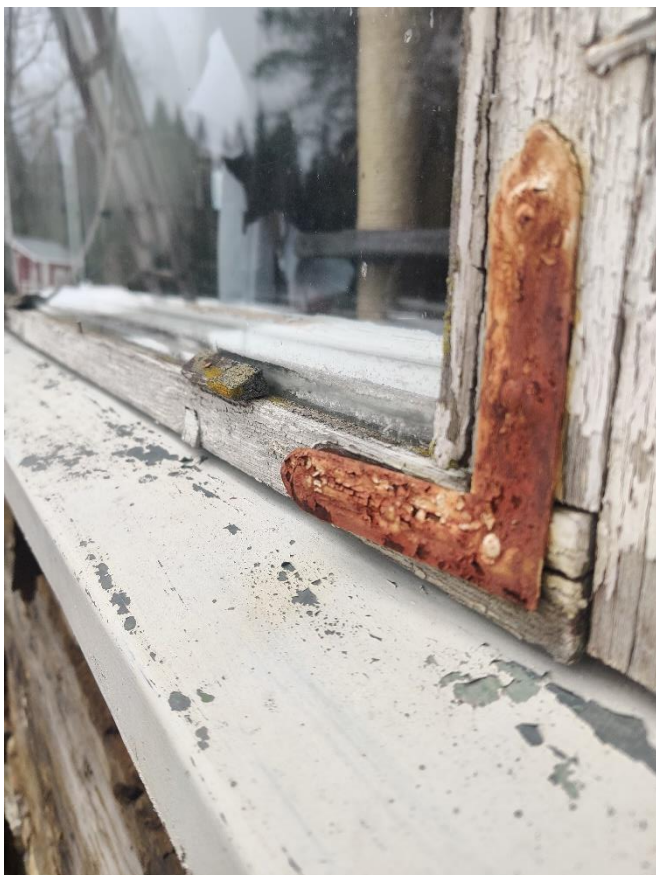
Ikkunoiden sisäpuite ei ole tiivis ja se on aiheuttanut huurtumisongelmat. Ongelmista kärsineissä ikkunoissa ei ollut minkäänlaisia tiivisteitä ja selvä ilmavirtaus tuntui. Ulkopinnalta maalipinta kulunut ja rapistuu pois varsinkin ikkunoiden alapinnasta. Alapuitteet lahonneet. Osassa ikkunoissa lahonneet/irronneet ikkunalistat korvattu silikonilla. Joissakin ei ole minkäänlaista tiivistystä. Myös silikoneissa haurastumisen merkkejä. Puitteen metalliosat ovat ruostuneet. Ikkunoista puuttuu salpoja. Ikkunapelleissä kaadot ok, mutta peltien liitokset pielilautoihin eivät ole tiiviit. Osa ikkunoista on jäykkiä avattaessa. Ulko-ovi on taipunut alaosasta ulospäin noin sentin verran. Ovi ei tiivisty kunnolla tiivistettä vasten ja ulkoilma pääsee sisälle. Oven kynnyksestä puuttuu tiiviste. Terrassin ovi suojassa katoksen alla ja on hyvässä kunnossa.

Kuva 18 Ikkunoiden alaosat vaurioituneet

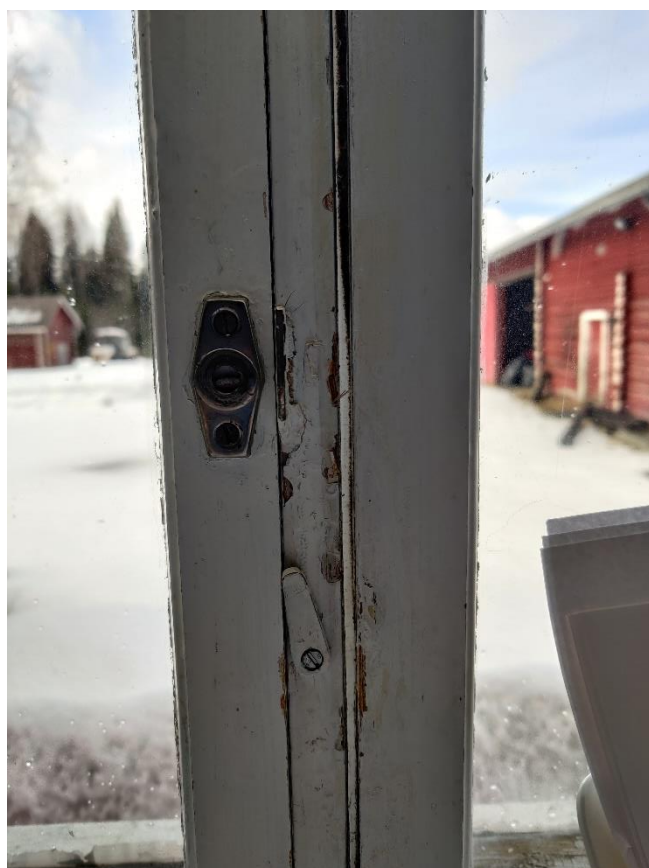
Kuva 19 Ikkunoiden sisälasit epätiivit

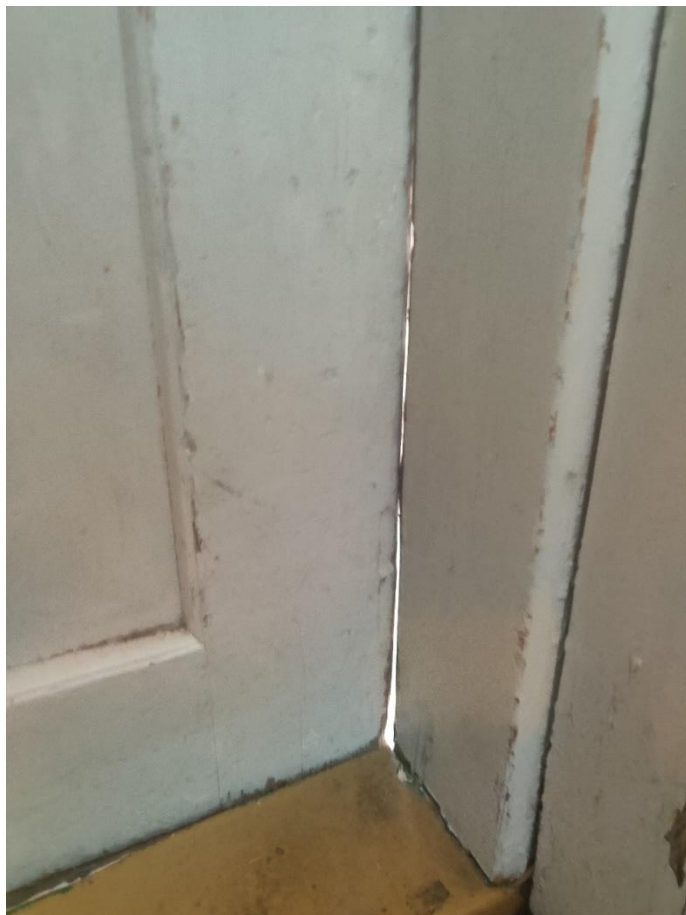
Kuva 20 Ulko-ovi epätiivis käyristymisen takia

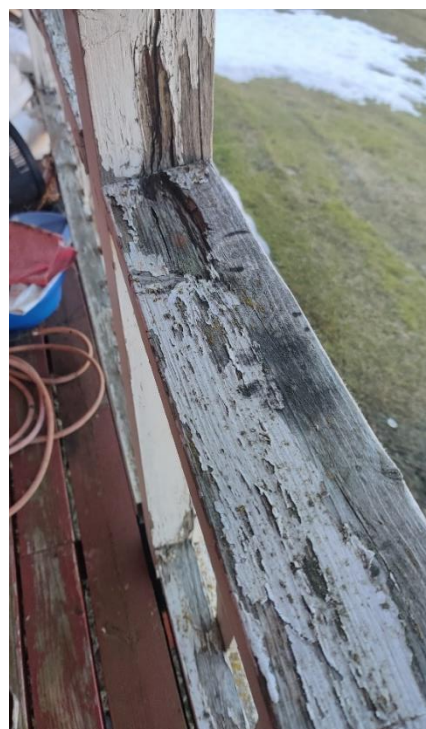
Terassin räystääs on lyhyehkö, vain noin 30 cm. Sadeveden aiheuttama rasitus on ollut suurta varsinkin reuna-alueilla. Terassin laudoitus on lahonnut ja osittain jopa pettänyt. Kaiteet ovat myös lahonneet. Maalit ovat rapistuneet eikä huoltomaalauksia ole tehty. Kuistissa portaan viereisen seinäverhous on vaurioitunut. Portaan kaato on ollut seinään päin, jolloin vesi on päässyt valumaan rakenteeseen.

Kuva 22 Kaiteet vaurioituneet

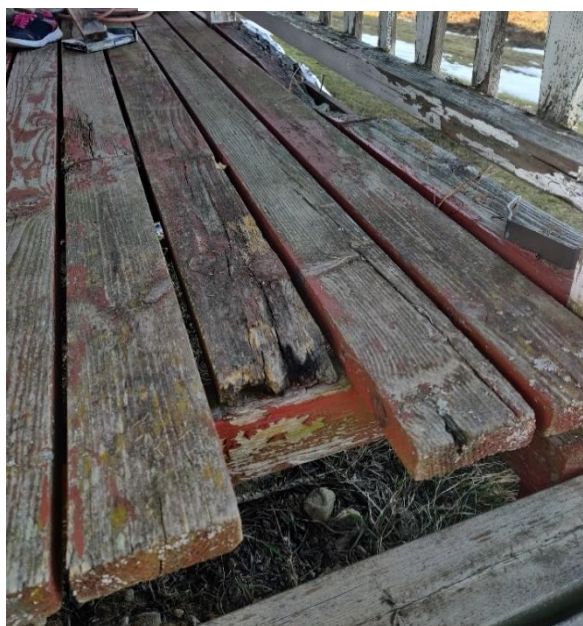
Kuva 23 Terassin laudoitus paikoitellen pettänyt

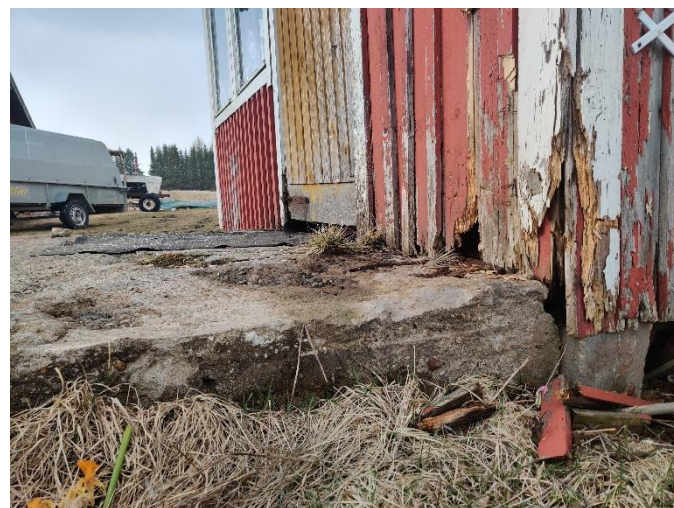
Kuva 24 Kuistin verhous lahonnut

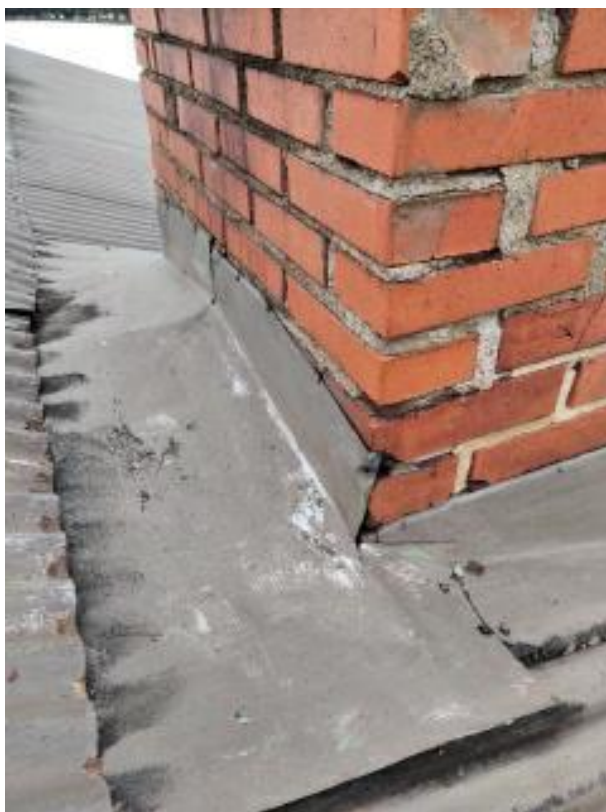
Vesikatteen pinnoite on kulunut ja myös ruostetta on paikoitellen havaittavissa. Katteen kiinnitysnaulat ovat nousseet, josta veden mahdollista päästä yläpohjaan. Harjapellissä ei ole tiivistettä. Sisäpuolisen tarkastelun aikana lunta satoi harjalta sisälle. Savuhormin yläpuolinen taite ei ole tiivis. Sisäpuolelta tarkasteltaessa savuhormissa on valumajälkiä ja hormia vasten oleva puu on tummentunut. Hormin päältä puuttuu sadehattu. Lapetikkaat, kulkusillat, ja räystäskourut puuttuvat.

Kuva 25 Piipun pellitys ei ole tiivis

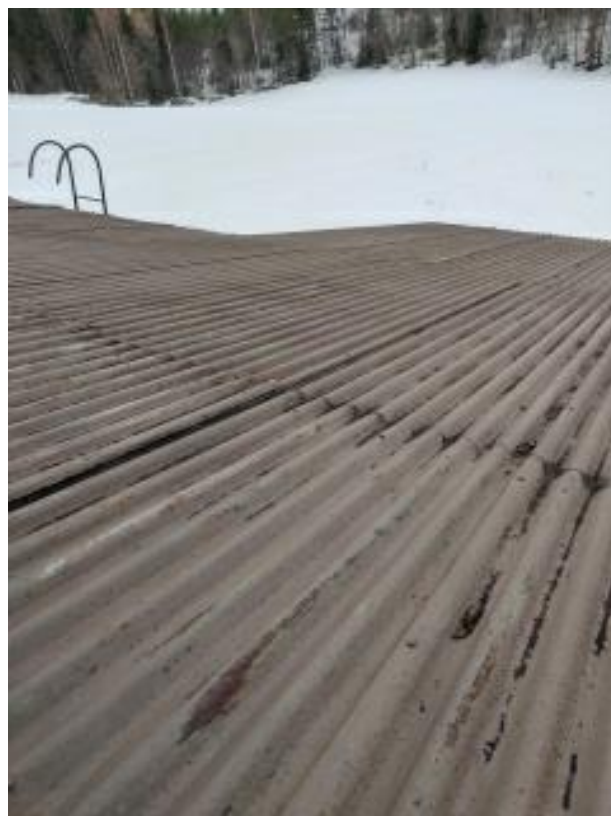
Kuva 26 Kattopelleistä pinnoite kulunut ja ruostetta paikoittain

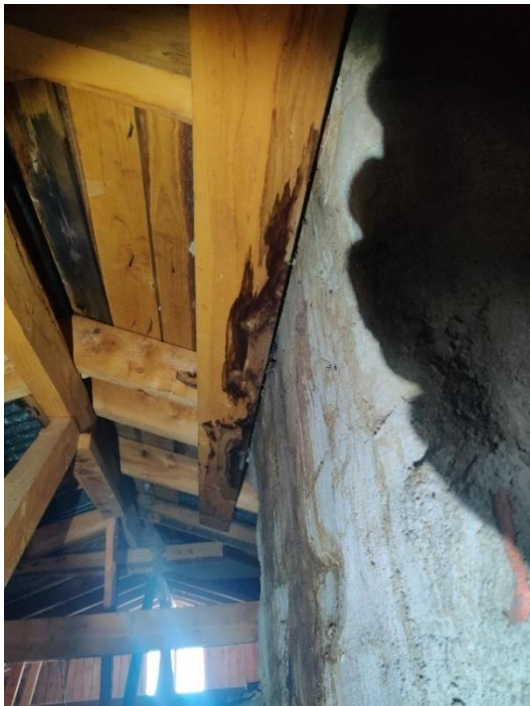
Yläpohjan kantavat rakenteet ovat silmämääräisesti hyvässä kunnossa ja kovia. Muutamissa kohdissa harjalla ruodelaudat ovat tummuneita. Yläpohjan tuuletus on puutteellinen. Räystäillä ei ole juurikaan tuuletusrakojakaan eikä päätykolmioissa ole tuuletusaukkoja. Yläpohjan eristeenä on purua, sammalta, hiekkaa, sanomalehtiä. Eristeet ovat kuivia. Eristeiden määrässä on runsaasti eroja eri puolilla yläpohjaa. Eristeen alueella hirret ovat lahonneet. Puukolla kokeillessa terä upposi helposti hirteen ja puu mureni terällä rapsutellessa. Hirret lahonneet ulkoseinän ja yläpohjan liitoksen alueelta koko talon ympäriltä. Keittiöstä tuleva poistoilmapiputki päättyy yläpohjatilaan. Yläpohjatilassa on säilytetty tavaraa.

Kuva 27 Piipun läpivienti vuotanut ja aiheuttanut vaurioita

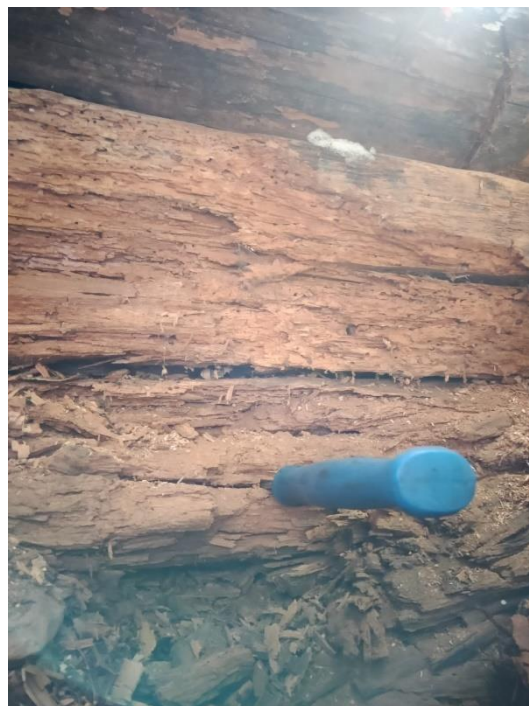
Kuva 28 Ulkoseinän hirret pahoin lahonneet yläpohjan ja seinän liittymässä

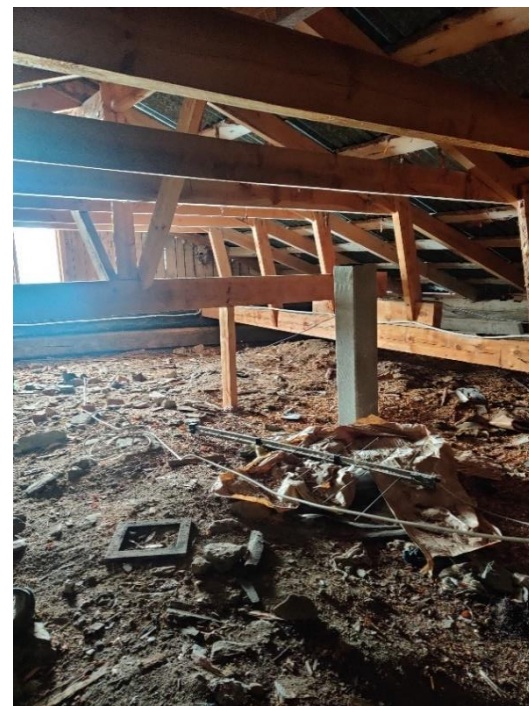
Kuva 30 Poistoilmakanava päättyy yläpohjatilaan
