SAVONIA

PIENTALON KUNTOTUTKI- MUS

KUNTOTUTKIMUSRAPORTTI

Leppävirta

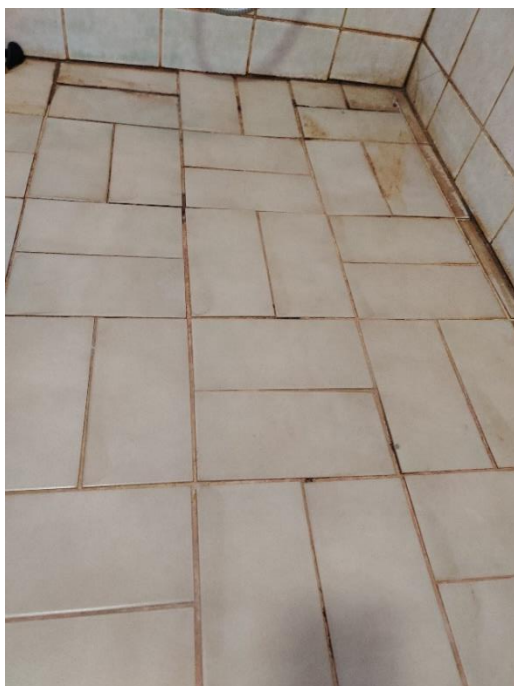
Silikonisaumat ovat homehtuneita ja kopperaisia varsinkin lattiakaivon ympärillä. Laatoitus seinällä on revennyt sauna ovet yläpuolelta sekä nurkasta. Laattasaumat ovat homehtuneet seinälaatoituksessa. Lattialaatoituksen saumat ovat kuluneet, joissakin kohdin jopa betonille asti. Lattialaatoissa havaittavissa kopoisuutta sekä laattojen halkeilua. Suihkunsekoittajassa on havaittavissa hapettumaa.

Kuva 31 Laatoitus huonossa kunnossa

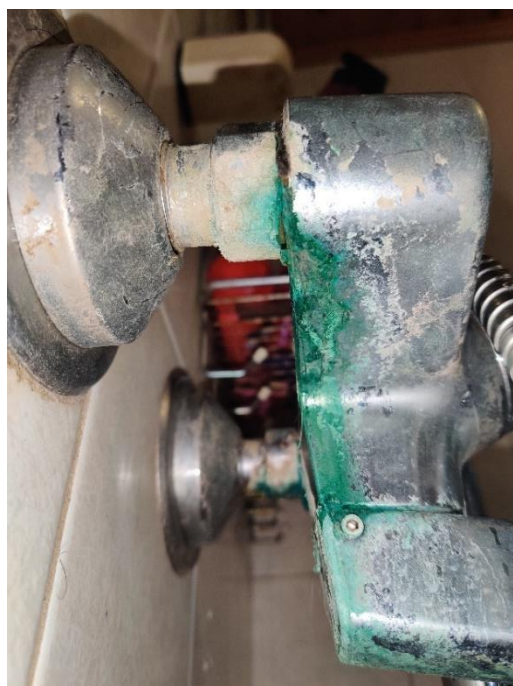
Kuva 32 Suihkunsekoittajassa hapettumisen merkkejä

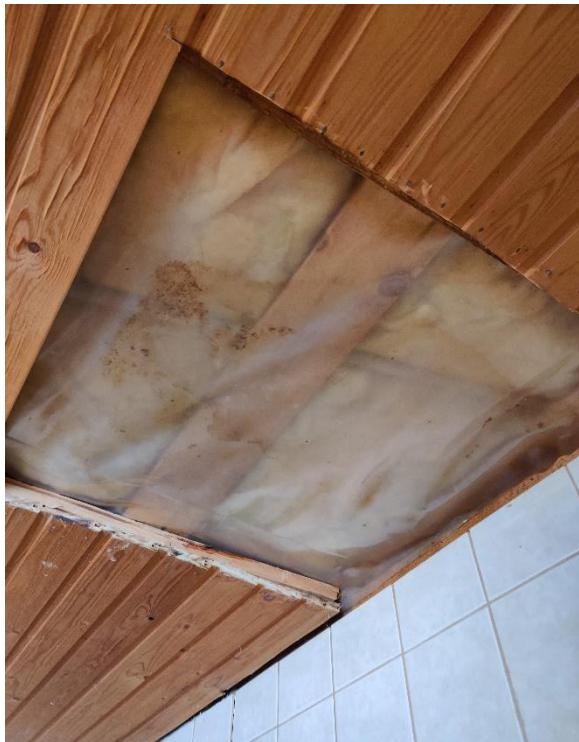
Pesuhuoneen katon höyrinsulku on epätiivis. Muovia ei ole liitetty seinän vedeneristykseen. Paneloinnin naulat ovat puhkaisseet höyrinsulun useista kohdista. Höyrinsulkumuovin päällä on jälkiä kosteudesta. Eriste kuitenkin näyttää hyvältä avatussa kohdassa. Saunassa osa seinäpaneeleista ovat tummuneet etenkin kohdissa, joihin on nojattu. Alumiinipaperin liitosteippi on irti laatoituksesta eikä höyrinsulku näin ollen ole tiivis. Lauteiden metalliset tukirakenteet ovat ruostuneet pahoin. Saunan ovi on kosteusvaurioitunut suihkusta roiskuneen veden ansiosta.

Kuva 33 Pesuhuoneen katossa jälki kosteudesta

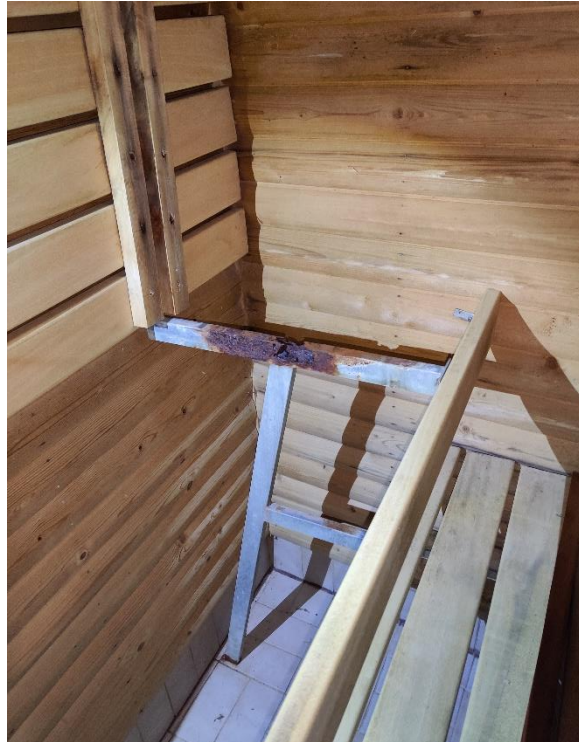
Kuva 34 Lauteiden tukirakenteet ruostuneet

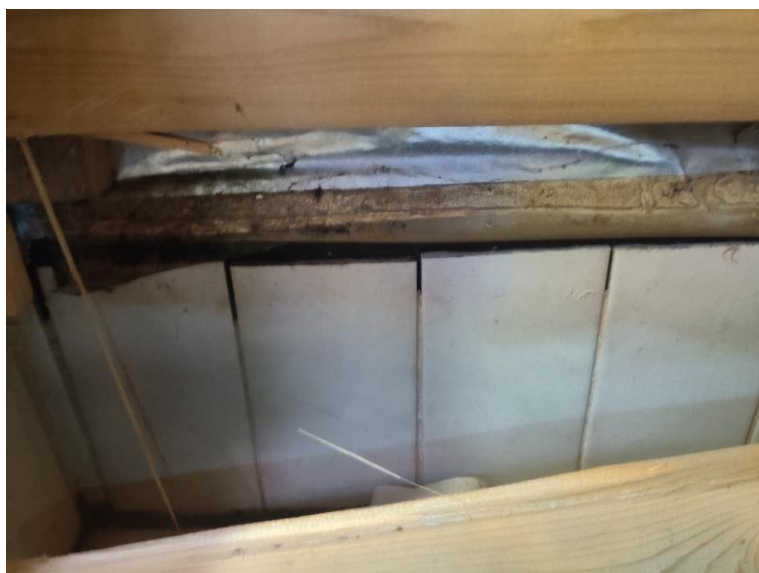
Kuva 35 Alumiinipaperin teippaus irronnut

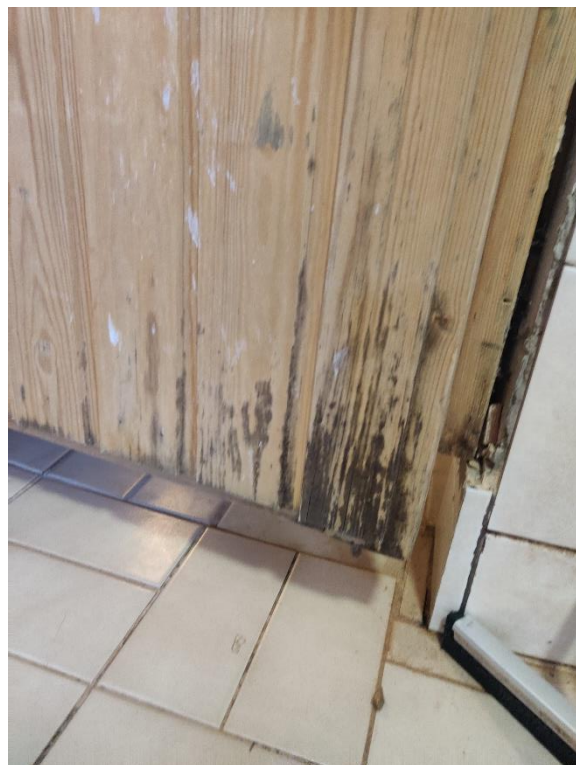
Kuva 36 Saunan ovi vaurioitunut

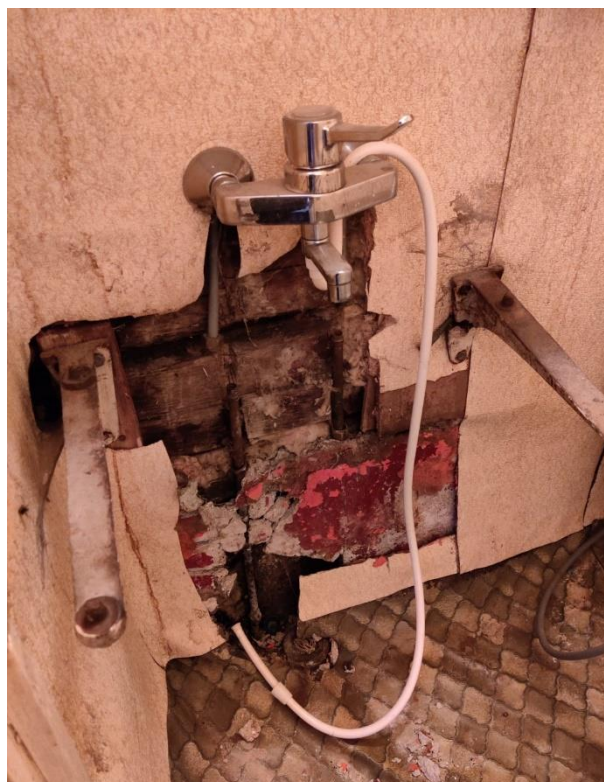
Wc:n vesiputket ovat vuotaneet useasti 2000-luvun alussa. Seinän eristeet ovat tummuneet vuotojen alueelta. Lattiaa betoni on nostettu seinälle noin 50 cm. Betonin ja hirren välissä bitumikermi. Ulkoseinän ja väliseinän hirret hyväkuntoiset.

Kuva 39 Vuotaneet putket aiheuttaneet vaurioita

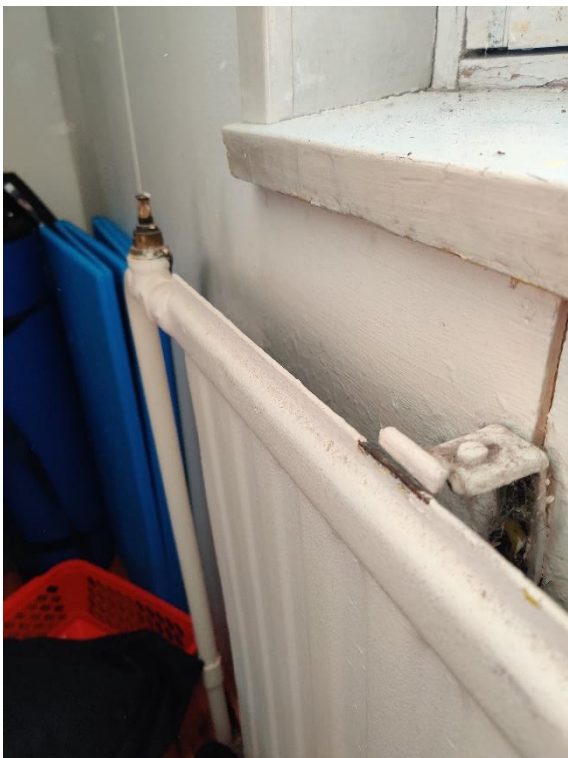
Kuva 41 Patterin säätönappi puuttuu ja kannake irti

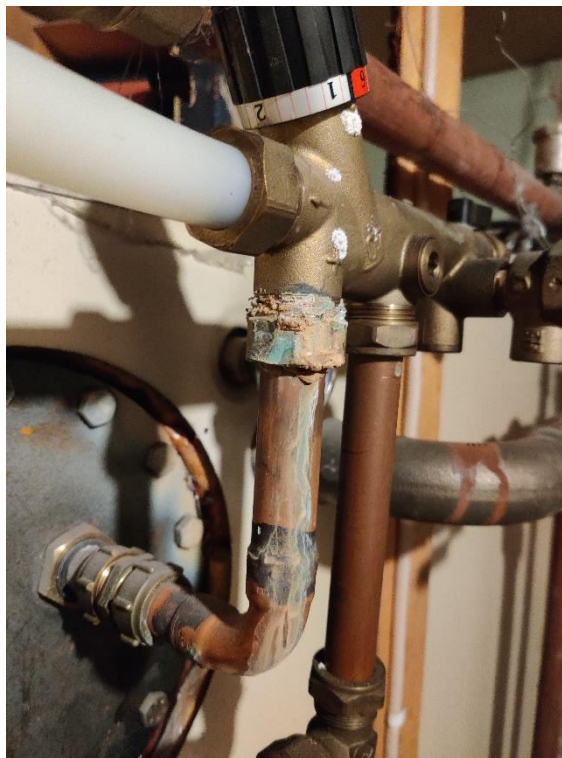
Kuva 42 Putkiliitoksessa hapertumisen merkkejä

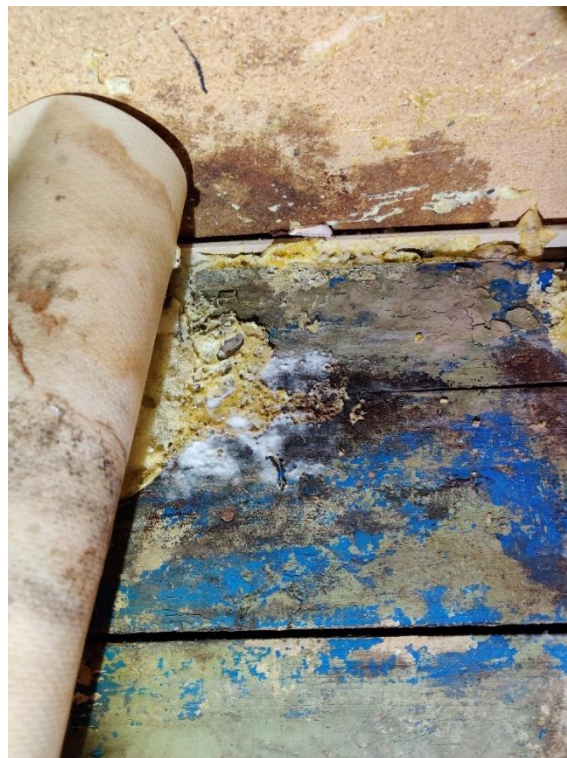
Viemärit ovat valurautaiset ja ne on 1965 asennettu. Osa on mahdollisesti betoniputkia. Laajennuksessa on muoviputket. Wc:n viemärit ovat huonossa kunnossa, jonka takia wc on poistettu käytöstä 2000-luvun alussa. Keittiössä viemäriputki on vuotanut allaskaappiin. Kaapissa olevan muovimaton alla on homekasvustoa. Kosteusmittauksessa tulokseksi saatiin 58 %. Jätevesille on ainoastaan saostuskaivo.

Kuva 44 Viemäriputken vuoto aiheuttanut homekasvustoa
