## **Parvekelaattojen kuntotutkimus**

Tapiolantie 9 A, Seinäjoki

Opinnäytetyö

Kevät 2021

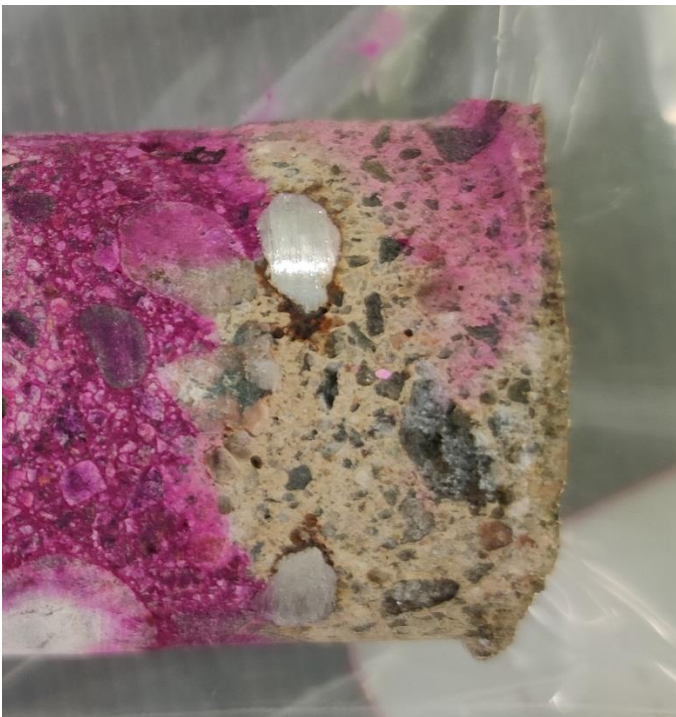
Kuva 6. Karbonatsoitumissyvyyden mittaus

Parvekelaattojen terästen peitesyvyyden määrittäminen on liitteen kohdassa 2.2. Vertaamalla peitesyvyyttä ja karbonatisoitumissyvyyttä voidaan todeta, että karbonatisoitumisvyöhyke on ohittanut suurimmalta osin harjateräksiset laatan alapinnassa. Karbonatisoitumissyvyyden mittausarvot näkyvät liitteen kuvassa 6.

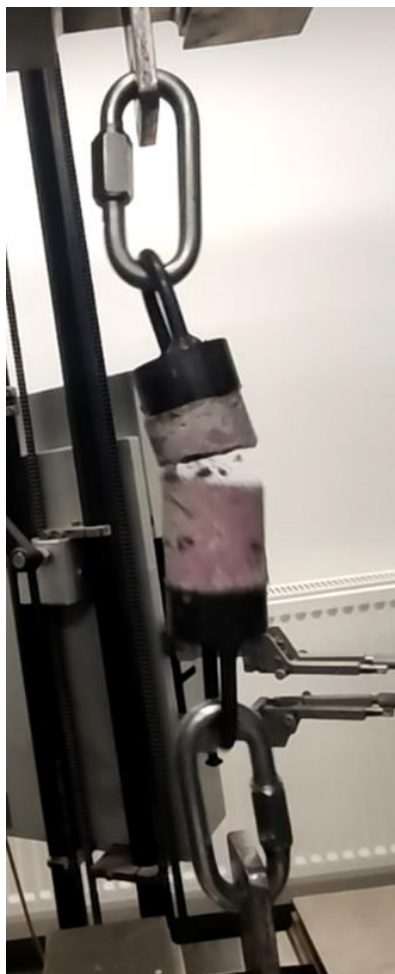
Kuva 9. Vetokokeen murtumakuva.

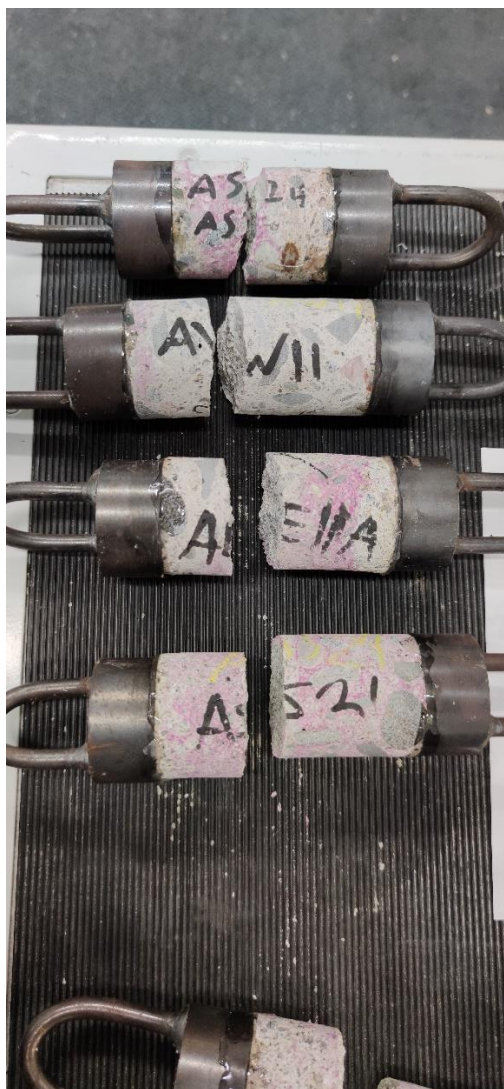
Kuva 10. Vetokokeiden murtotapa.

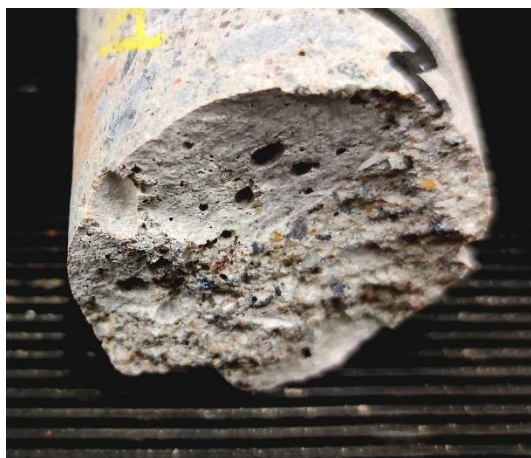
Kuva 11. Vetokoepalan murtumapinta.
