Tampereen vanhan tavara-ase- man siirto

Suunnittelu ja toteutus

Eleonora Pecoraro

OPINNÄYTETYÖ
Toukokuu 2021

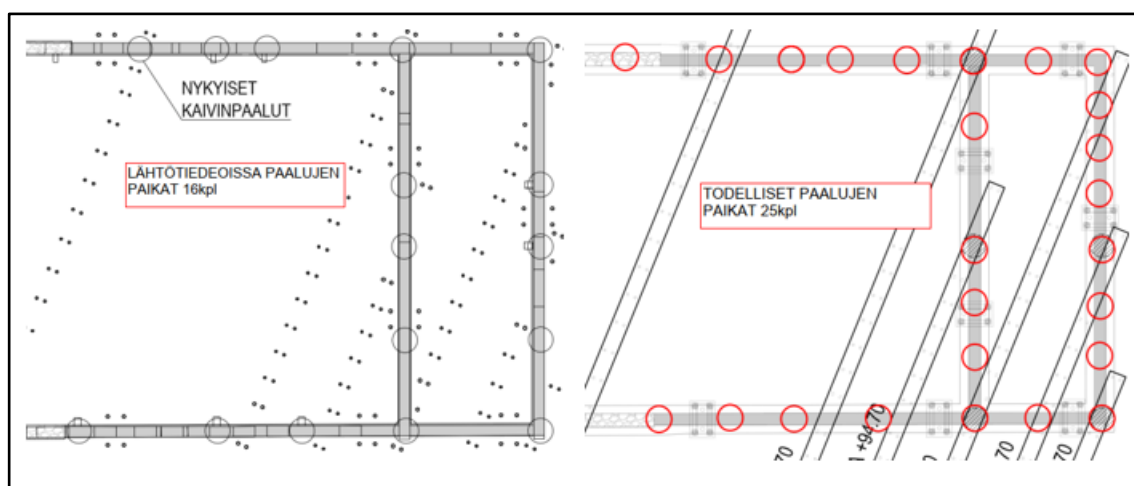
Rakennuksessa on käytetty kahta eri perustamistapaa. Rakennus on perustettu eteläosaltaan kiviladelman päälle, jonka pituus on 46 m ja leveys 22 m. Pohjoinen osa sen sijaan on perustettu kaivinpaaluihin tukeutuvan teräsbetonipalkin varaan. Perustuspalkki toimii yhdessä kiviladeldaosan perustuksen kanssa rakenteen primäärisenä kantavana rakenteena. Palkki on jatkuva palkkirakenne ja se tukeutui vanhalla sijainnillaan lyhyihin betonisiin kaivinpaaluihin, joita oli lähtötiedoista poiketen 16 kappaleen sijaan 25 kappaletta. Suurin osa kaivinpaaluista jouduttiin purkamaan uuden sokkelipalkin rakentamisen tieltä mutta 5 kaivinpaalua jätettiin tukemaan siirtoratoja. Kuvassa 9 on esitetty rinnakkaiset kuvat pohjoisen osan teräsbetonipalkista ja sen tukeutumisesta kaivinpaaluihin. Vertailu todentaa lähtötietojen analysoinnin haasteen.

Kuva 9. Suunnittelun lähtötieto kaivinpaaluista verrattuna todelliseen lähtötilanteeseen. (Suunnitteluaineisto; A-Insinöörit Suunnittelu Oy 2020, muokattu)

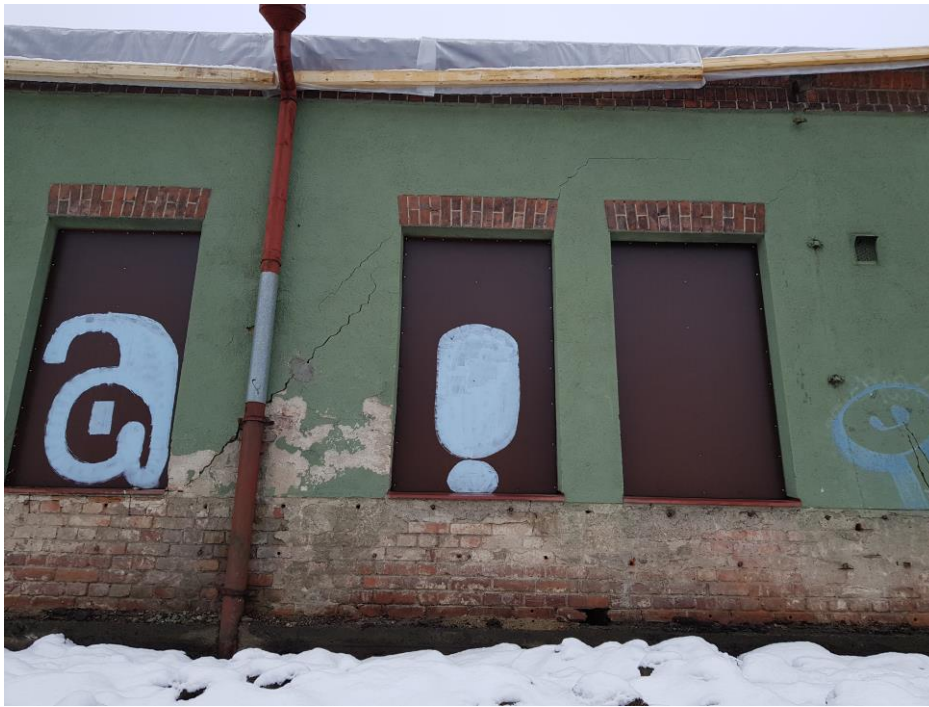
Seinät olivat paikoitelleen pahoin vaurioituneet johtuen kunnossapidon laiminlyönneistä ja rakenteen iästä johtuen. Kaikilla seinillä havaittiin alhaalta ylös asti ulottuvia halkeamia. Kosteusrasitus oli päässyt vaurioittamaan rakenteita aiheuttaen tiilien kiinnityslaastien irtoamista ja edelleen tiilien irtoamista. Tiilien kiinnityslaasti oli paikoitellen pahoin rapautunut ja jopa kokonaan kulunut pois. Irtonaisia tiiliä oli havaittavissa alapuolisissa osissa, päätykolmioiden koristeosissa sekä kattorakenteissa syöksytorvien ympärillä. Seinien päällä sijaitseva rappaus hankaloitti halkeamien vaurioiden havainnointia. Liitteessä 5 on kuvattuna kaikki lähtötilanteessa havaitut ulkoseinien vauriot. Kuvassa 10 on havaittavissa seinän halkeama matalan osan aukkojen kohdalla ja alaosan tiilien kiinnityksen puuttuminen kuvassa 11.

Kuva 10. Seinän halkeama aukon kohdalla.

Olemassa olevien halkeamien muodonmuutoksia seurattiin työn ajan toteutetuilla kipsisilloilla. Se on menetelmä, jossa halkeaman päälle asennetaan kipsilaasti-paikkaus. Jos rakenteessa tapahtuu muodonmuutos, aiheuttaa se paikkauksessa halkeaman, ja näin ollen syntynyt muodonmuutos on heti aistinvaraisesti havaittavissa.

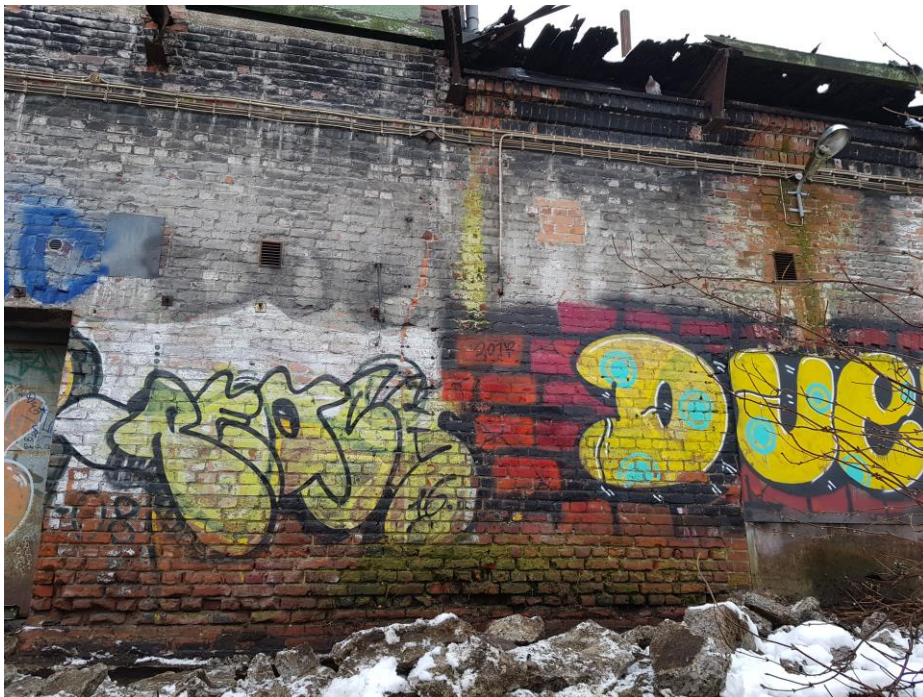
Kuva 11. Seinien tiilien laasti oli rapautunut kokonaan pois alaosistaan.

Laastin puuttuminen heikensi seinän lujuutta, sekä oli haasteena uuden sokkeli-palkin rakentamiselle ja rakenteen vakaalle kiinnittymiselle. Julkisivun näkyvillä osin esiintyvät teräsosat olivat pahoin korroosiovaurioituneet ja korroosion vaikutus on saattanut heikentää niitä ympäröivien tiilien lujuutta. Työn edetessä teräsosien kiinnittyvyys varmistettiin.

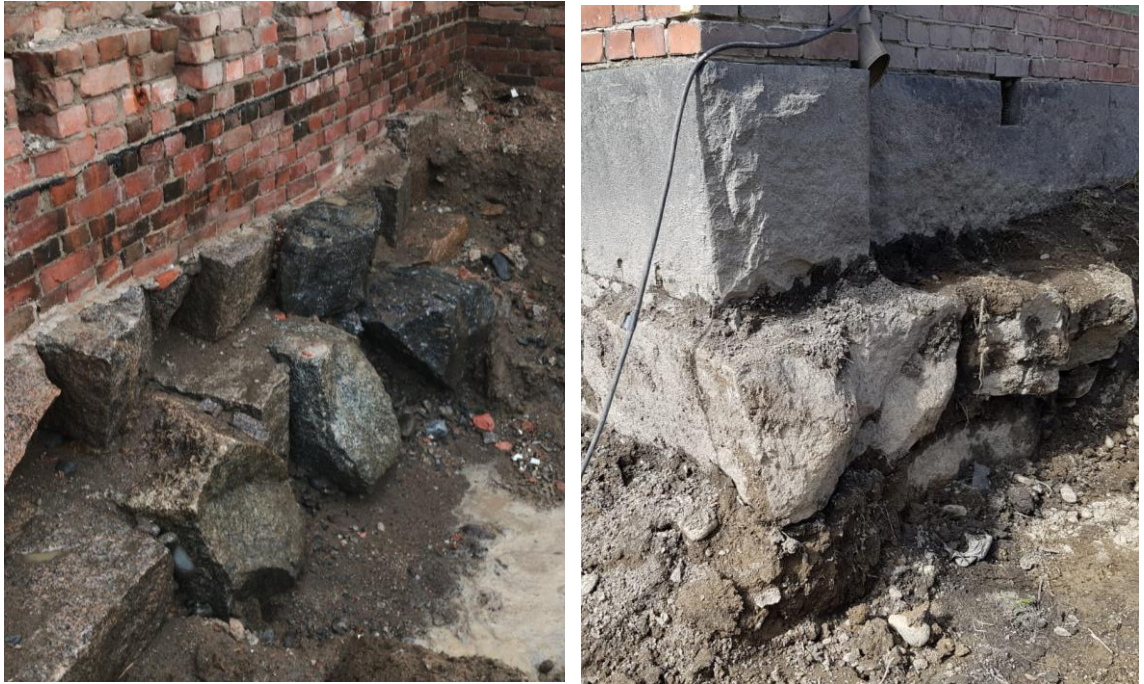
Kuva 16. ja 17. Vasemmalla sisäpuoliset, ja oikealla ulkopuolelta lohkottavat perustuskivet.

Kuvissa 16 ja 17 on sisäpuolinen kiviladelman tilanne ja oikealla kuvassa ulkopuolen kiviladelma. Kivirykelmä oli puhallettava puhtaaksi paineilmalla ja huuhdeltava vedellä, jotta saatiin rakennettavan sokkelipalkin betonoinnille mahdollisimman varma kiinnittyvyys ja leviämä myös kiviladelman sisäpuolelle.

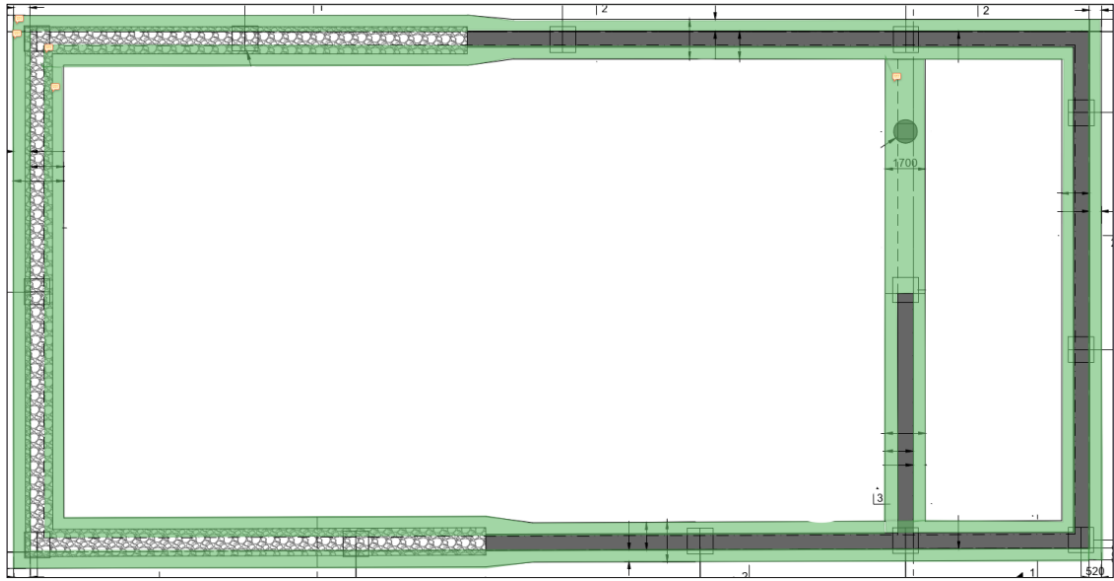
Kuva 19. Siirtoa varten rakennettava sokkelipalkki vanhojen perustusrakenteiden ympärille. (Suunnitteluaineisto; A-Insinöörit Suunnittelu Oy 2020, muokattu)

Palkkien rakennustekninen suunnittelu tarkentui kaivuutöiden edetessä. Esiin saatiin todellinen perustusrakenne ja korkotaso mittoineen. Kuva 19 esittää kivilatomusosan ja vanhan teräsbetonipalkin sijainnin, jossa vihreällä on rasteroitu uuden sokkelipalkin sijainti.

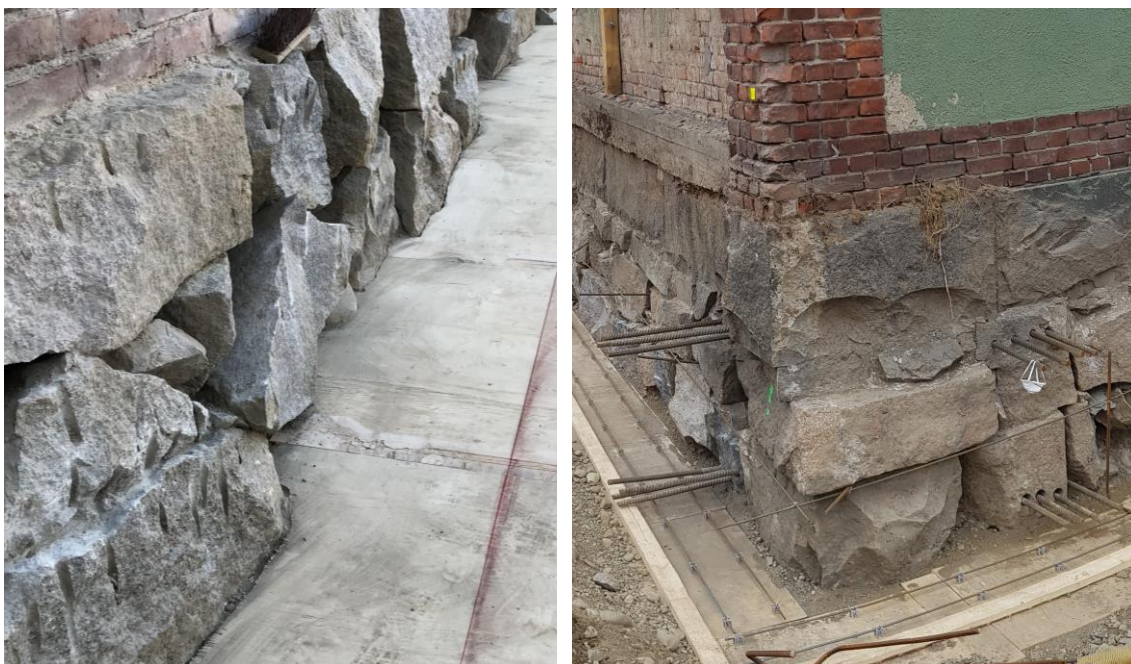
Kuva 20. ja 21. Kivilatamusosan pohjamuotti asennettuna vasemmalla, ja oikealla sokkelipalkin pääteräkset lävistävät kivilatamusosan perustusrakenteen.

Kivien lohkomisen jälkeen valmisteltiin sokkelipalkin rakentaminen. Palkin korkeus tällä osuudella oli 1200 mm ja mantteloinnin leveys molemmin puolin 700 mm. Kuvissa 20 ja 21 voidaan nähdä lohkotut kiviladelmat sekä palkin alapuolinen muotti. Muottilevy on muotoiltu kuviosahaa käyttäen mukailemaan puhdistettua ja huuhdeltua perustuksen reunaa. Kuvassa 22. on esitetty kivilatamusosan betonimanttelin mittapiirustus. Sokkelipalkki viettää rakennuksen ulkopuolella rakennuksen seinustalta poispäin, jotta valumavedet eivät jää rakenteeseen palkin päälle.

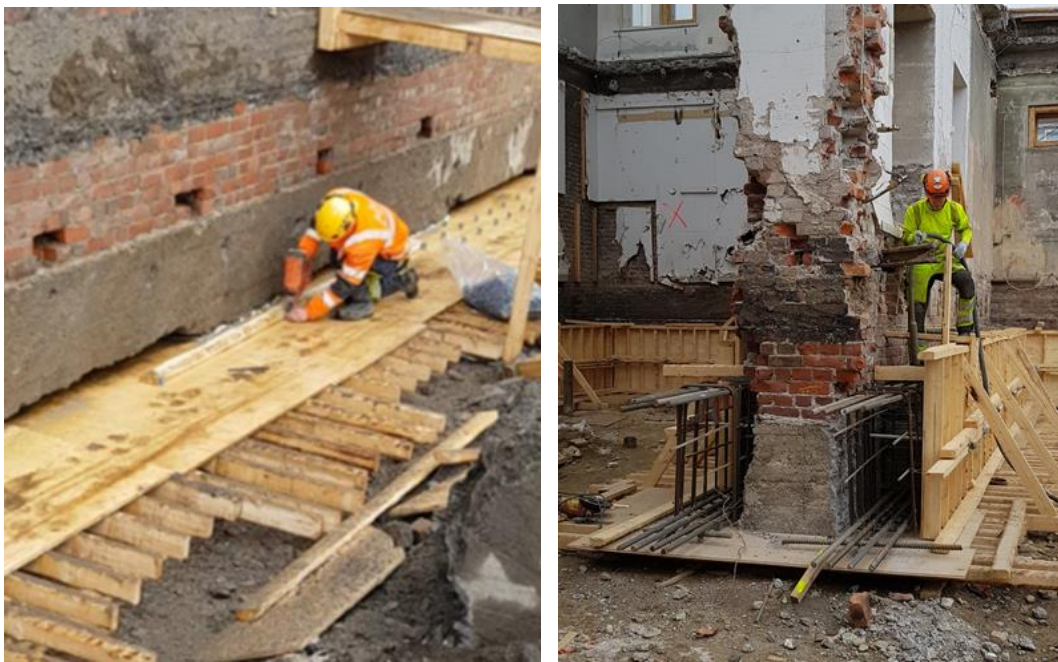
Kuva 24. ja 25. Vasemmalla teräsbetonipalkiston vahvistaminen sokkelipalkilla, oikealla väliseinän sokkelipalkin osan valutyö käynnissä.

Rakennuksen alkuperäiset teräsbetoniset perustuspalkit mantteloitiin kivilademaalmaosaa matalammalla rakenteella. Perustusrakenteena pohjoispuolella rakennusta oli peruspilarit, jotka tukeutuivat kaivinpaaluihin. Osa kaivinpaaluista oli ohennettava ja uusi sokkelipalkki oli valettava epätasaisen palkiston alapinnan vuoksi läpi vanhan rakenteen. Kuvassa 24 on hyvin havaittavissa tilanne missä betonointi ulotetaan palkin alle. Kuvassa 25 on käynnissä korkean ja matalan osan väliseinän osuuden sokkelipalkin rakentaminen.

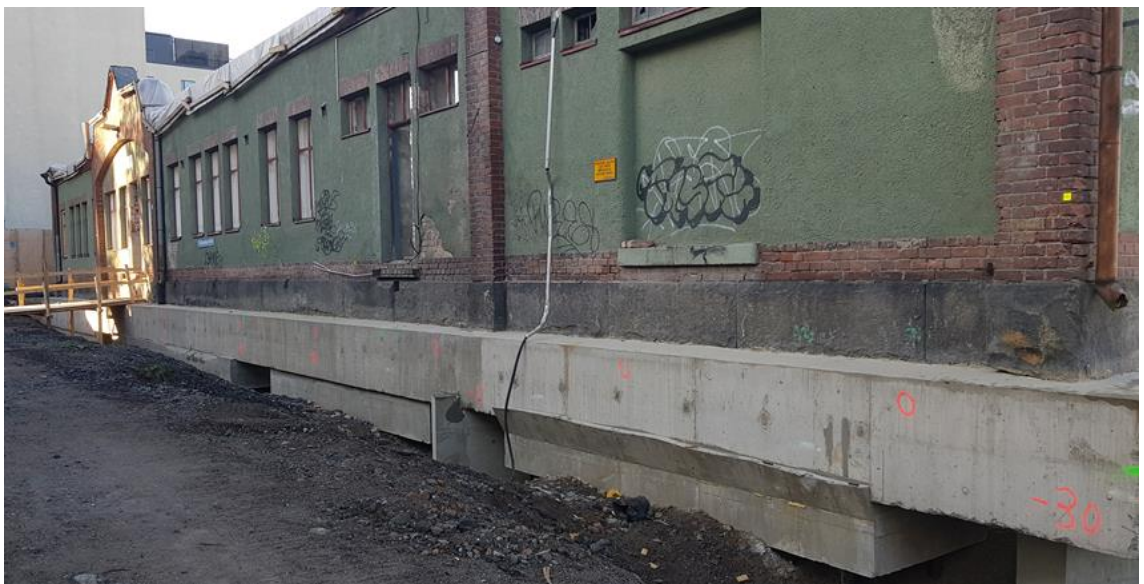
Kuva 41. Tavara-aseman uusi perustus; sokkelipalkki ja paalulaatta juotosvalun jälkeen.

Uudella sijainnilla paikoilleen laskettuna Tavara-aseman rakennus oli viimeisteltävä perustuksien ja sokkelipalkin yhtymän liitoskohdista. Perustustasoon rakennettiin teräsbetoniset tukimuurit, jotka yhtenäistettiin olemassa oleviin paalulaattoihin juotosvaluna. (kuva 41.)

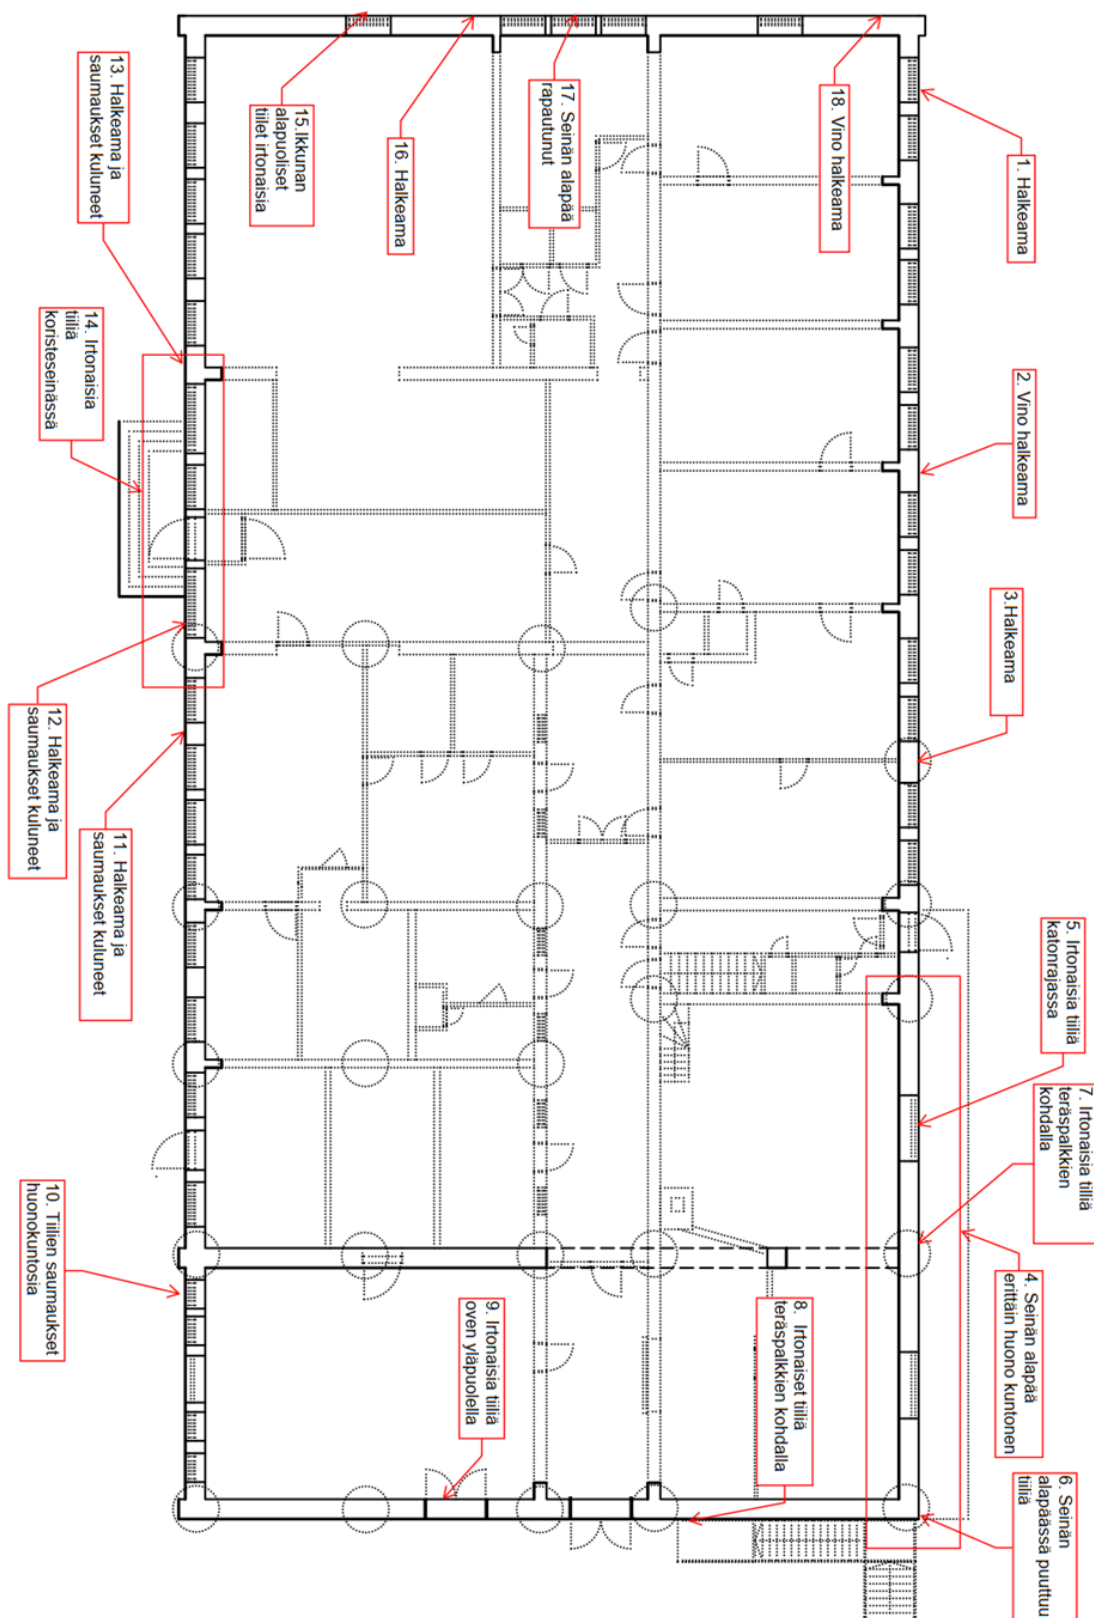
Liite 4. Seinän siirronaikainen riskianalyysi, vauriot lähtötilanteessa

A-Insinöörit Oy:n teettämän seinärakenteen siirronkestävyyden riskiarvioinnin mukaan seinien rapautumista ja halkeilua on kaikilla julkisivuilla ja se vaikuttaa rakennusteknisiin töihin, siirron aikaiseen rakennuksen vaurioitumisriskiin ja työturvallisuuteen. Raportissa ei varsinaisesti oteta kantaa vaurioiden mahdolliseen syntyyn.
