Ilkka Hakkarainen

Patteriverkoston selvitystyö

Insinöörityö

29.3.2021

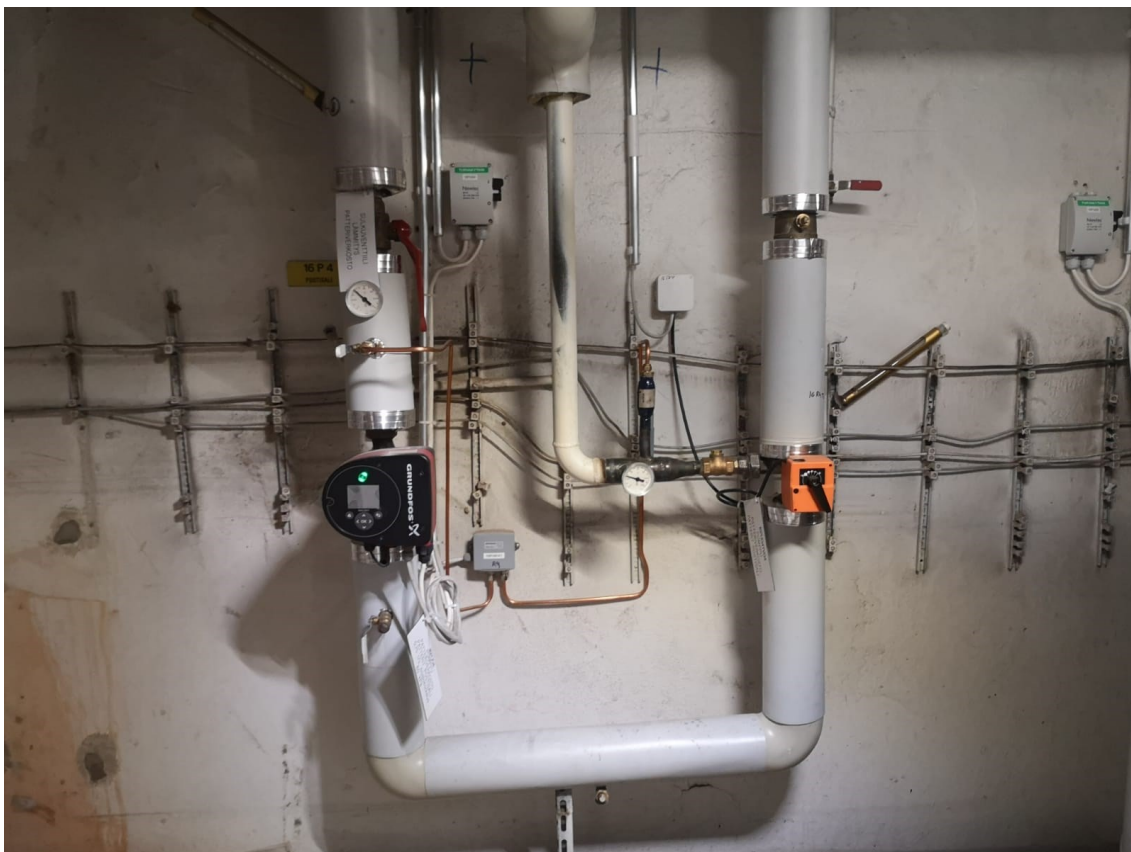
Kuva 8. Shunttiryhmän pumppu

Shunttiryhmiä selvitettiin pudottamalla ryhmä kerrallaan 10 °C menoveden lämpötilaa. Tämän jälkeen lämpökameran avulla selvitettiin, missä meno vesi putosi muutoksen jälkeen ja merkattiin pohjakuvaan kyseisen shunttiryhmän vaikutusalue. (kuva 8.)

Vaikutusalueiden selvitystyön yhteydessä huomattiin, että kolmen ryhmän meno- ja paluuveden lämpötilaero oli n. 7–9 °C. Tämä viittaa siihen, että lämpö ei siirry patterista huonetilaan. Selvitystyön yhteydessä lisättiin kaikkiin linjoihin takaiskuventtiilit. Tällä saatiin lämpötilamuutos n. 15 °C ja huomattavaa parannusta verkoston toimintaan.

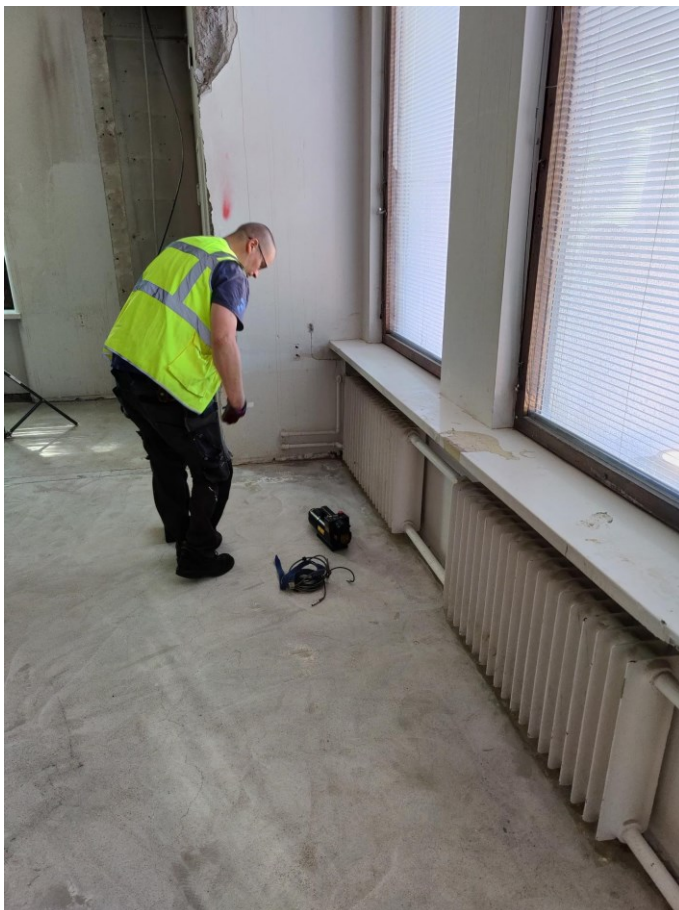
Kuva 9. Tilamuutoksen alla olevan alueen pattereiden selvitystyötä.

Shunttiryhmä kerrallaan katsottiin, miten ristiin kytketyt patterit on helpointa kääntää. Väärinpäin kytketyn patterin löydyttyä on seurattu, onko ongelma laaja vai onko kyse yksittäisestä patterista. Laajassa ongelmassa voidaan kääntää koko linja oikeinpäin. Molempien tyyppisiä kohtia löytyi, ja nämä merkittiin pohjakuvaan ja raportoitiin tilaajalle.

Verkoston selvitys tehtiin ensin koko kiinteistön osalta (kuva 9), minkä jälkeen alkoi sopiminen korjaustöistä. Korjaustöiden aikatauluista tuli käyttäjien kanssa sopia erikseen, koska muutamaa tilaa lukuun ottamatta talo oli täynnä käyttäjiä. Esim. konehuoneissa tehdyt muutokset pystyttiin tekemään niin, ettei käyttäjille aiheutunut mitään häiriötä. Käyttäjien tiloissa tehtyjä muutostöitä jouduttiin sopimaan erikseen. Kiinteistössä toimivan elintarvikekaupan tiloissa tehtävät työt pystyttiin sopimaan suoraan kauppiaan kanssa. Yksi oli kaupan sisällä ja toinen kaupan sisäänkäynnin kohdalla. Nämä käännöt tehtiin yötyönä. (kuva 10.) Kolmas kaupan tiloissa ollut muutostyö pystyttiin tekemään normaaliin työaikaan kaupan takatiloissa.

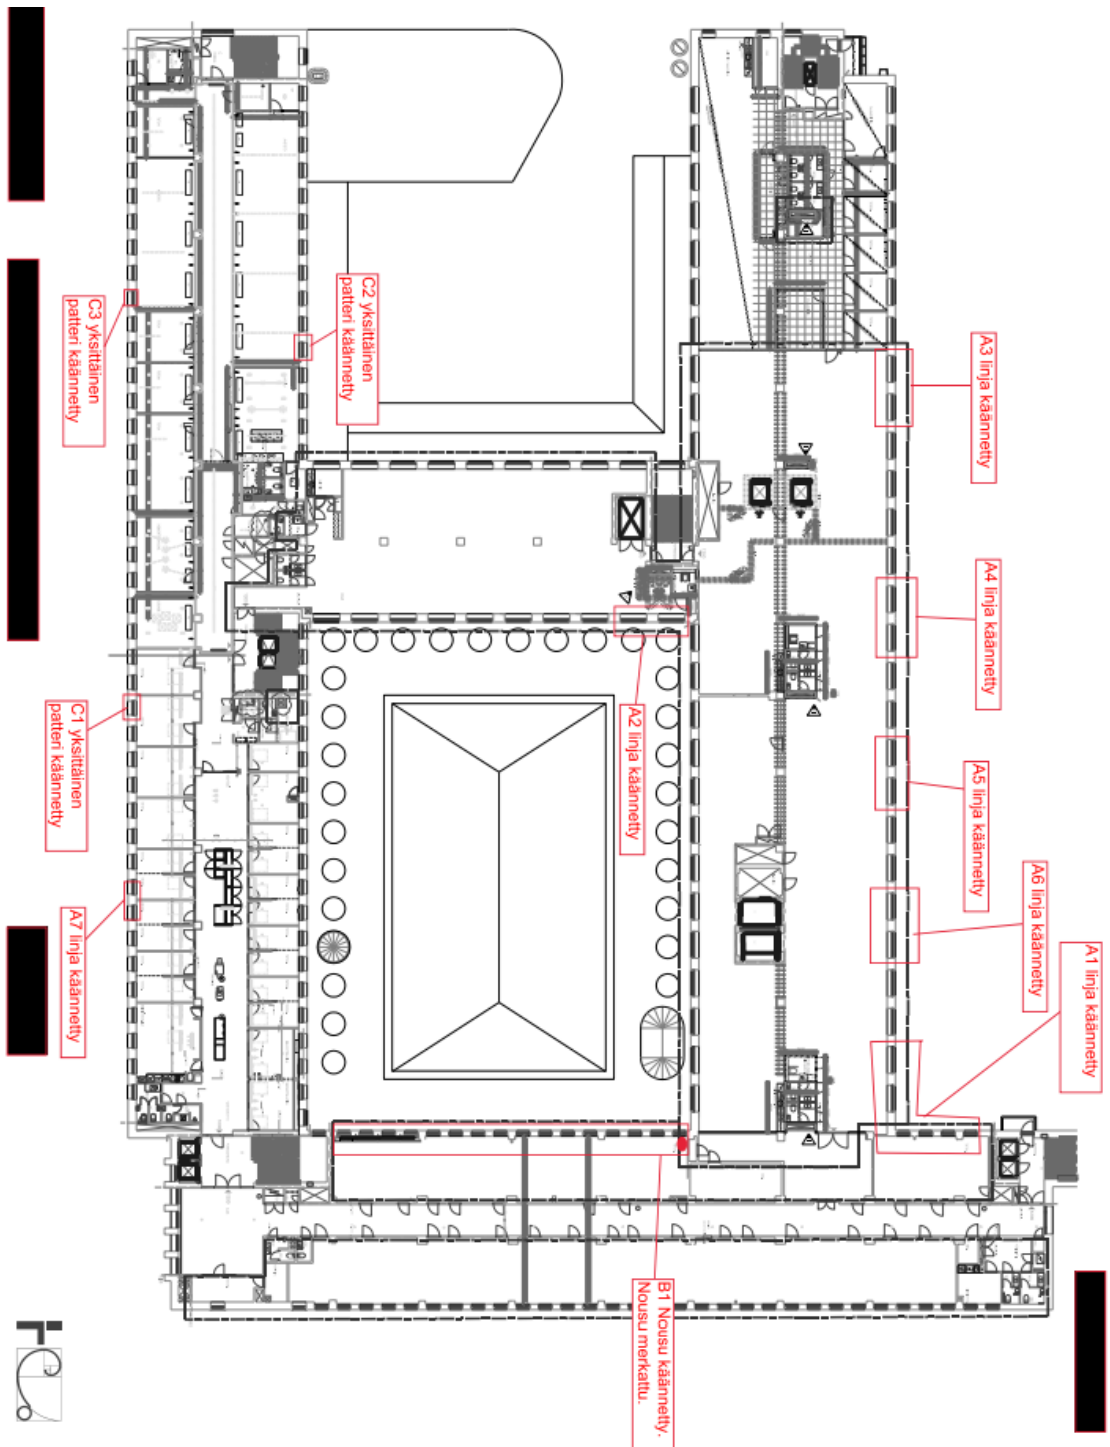
1 Merkinntät

A Merkatut linjat käännetty kellarissa ja vaikutus on katolle asti.
