RYÖMINTÄTILALLISEN ALAPOHJAN KOSTEUSVAURIOT

Syntymekanismien selvitys ja ongelmakohtien korjausehdotus

Rakennusmestari AMK, opinnäytetyö

Matti Rätty

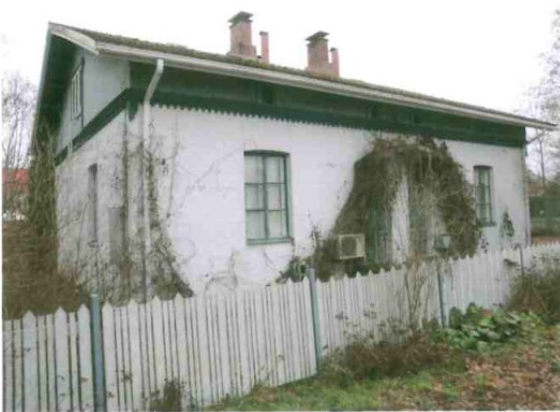
Talon ylärinteen puolella kulkenut vanha tie on katkaistu tontin rajan kohdalta, ja tien vierustoilla kulkeneet ojat on täytetty suurimmalta osin. Talon pihan maanpintaa on luultavimmin nostettu hiljalleen erilaisten pihatöiden ja istutusten, sekä esimerkiksi terassin teon yhteydessä. Talo on ollut istutusten ja pihapuiden tiiviisti ympäröimänä, mikä on voinut aiheuttaa haittaa alapohjan ilmankiertoon sekä kuljettaa kosteutta ja lehtiroskaa talon alle homekasvuston ravinnoksi. Uudemmassa kuntoarviosta (Kuva 9), näkee hyvin, kuinka talo on ollut myyntihetkellä monilta osin köynnösten peitossa, ja sisäpihan seinustoilla on ollut tuuheita havukasveja.

Kuva 9, Kasvillisuutta rakennuksen seinustoilla. (Kiinteistön kuntotutkimus 2015, RKM Pyykkö)

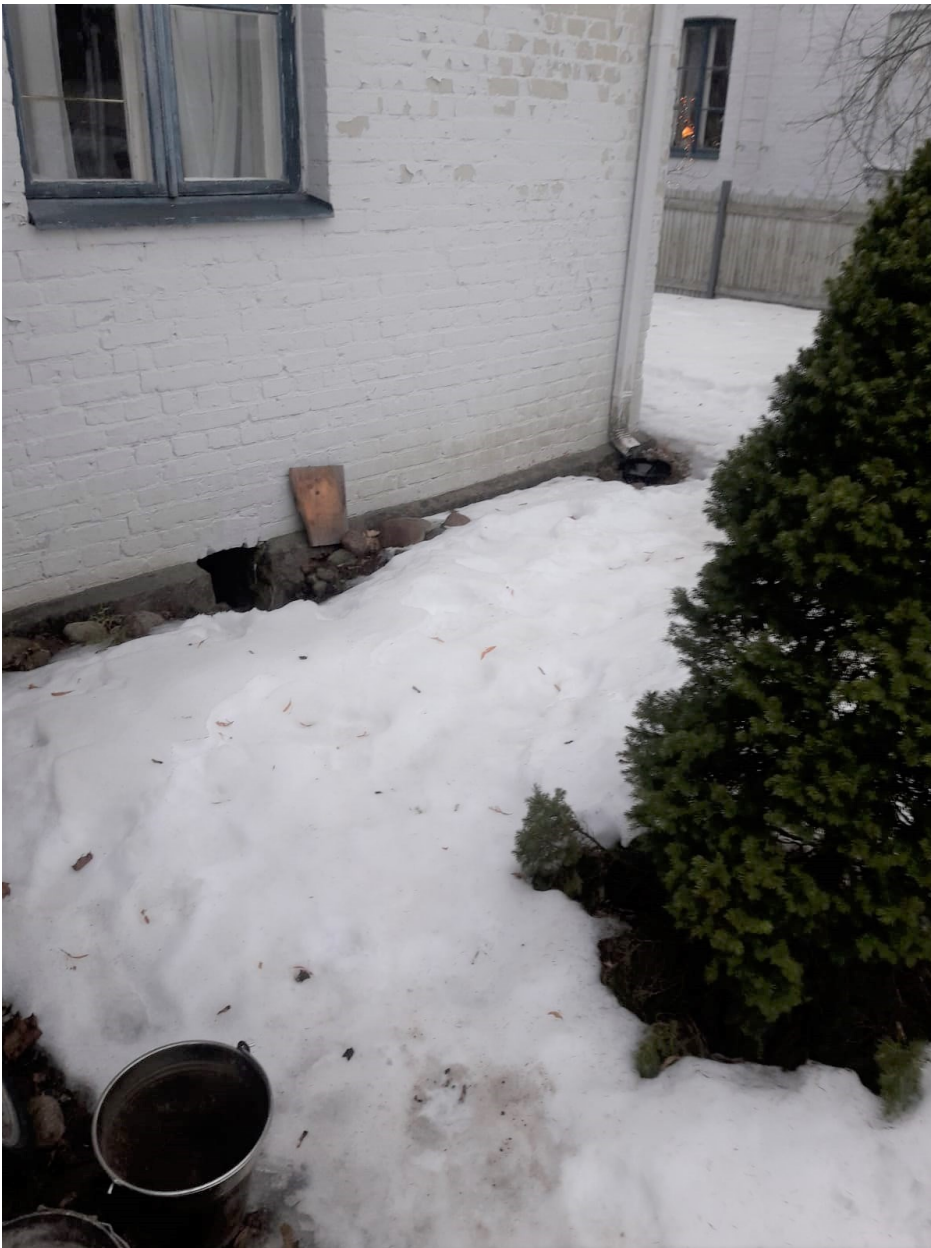
Alapohjarakenteessa on laho- ja kosteusvaurioita sisäänkäynnin puoleisella seinustalla, työhuoneessa ja keittiön alapohjassa, joiden kohdalla pihamaan pinta on jopa tuuletusaukkoja ylempänä (Kuva 13) ja sokkelikorkeus on vaaituksen mukaan matalampaa kuin muilla seinustoilla. Sade- ja sulamisvedet ovat valuneet talon alle ja kevätaikaan otetuissa kuvissa näkyy selvästi veden lammikoituminen seinustan lähellä. Ryömintätilan maapohja on koekuopan perusteella hiekkaista multamaata ja maapohjan pinta viettää pihan suuntaisesti.

Kuva 13, Työhuoneen seinustan tuuletusaukko on osittain maanpinnan alla.

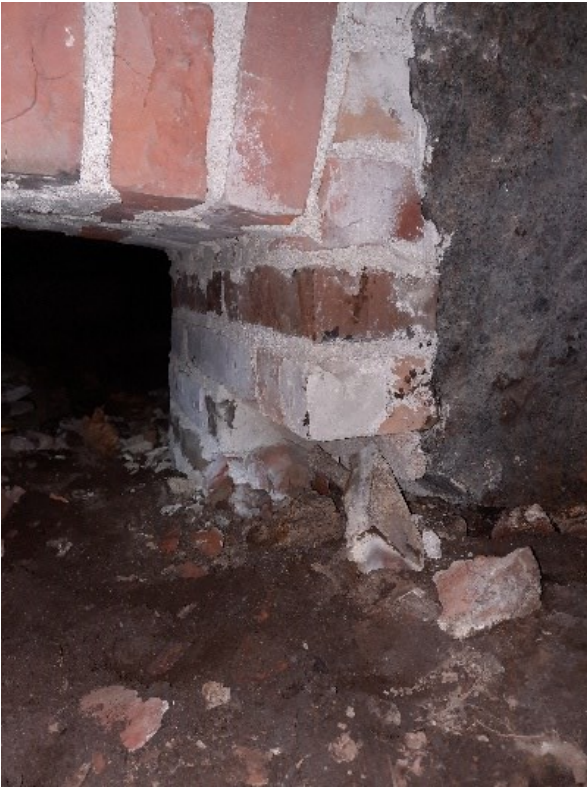
Graniittisokkeli on kauttaaltaan ehjä, eikä siinä näy mitään liikkumisen merkkejä paitsi pieni painuma kadun puoleisella seinustalla, joka on tilaajalta saadun tiedon mukaan syntynyt jätevesiviemärin kaivutöiden yhteydessä. Tiiliväliseinien alapuoliset graniittisokkelit ovat ehjiä, mutta ryömintäaukkojen tueksi muuratut tiiliholvit ovat rapautuneet aikojen saatossa (Kuva 14).

Kuva 14, Rapautunut tiilimuuraus työhuoneen alapohjassa.

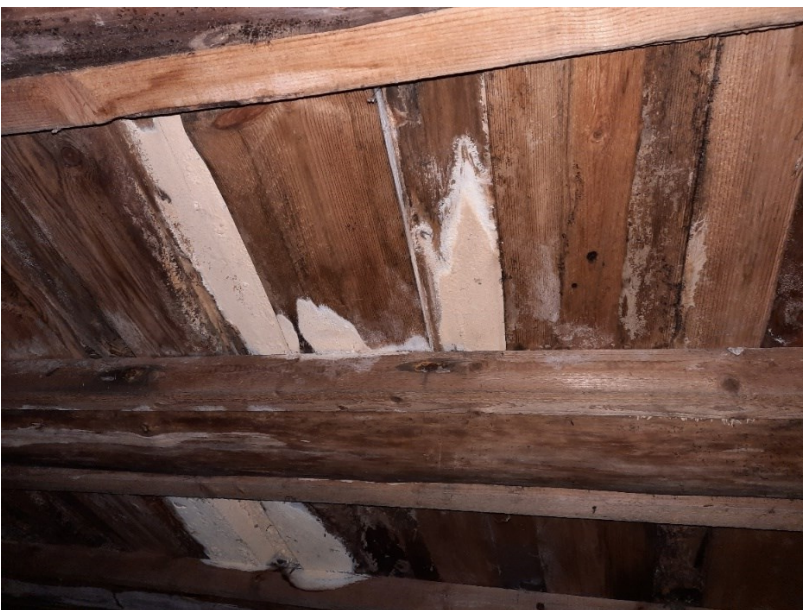
Homekasvustoa havaittiin olohuoneen alapohjarakenteessa (Kuva 15). Homehtunut alue sijaitsee tuulettuvassa tilassa keskialueella, kulkuluukun kohdilla. Samanlaista kasvustoa oli keittiön ja työhuonetilan alapohjarakenteissa. Vauriomekanismi ei liity alapohjan tuuletukseen sillä kasvustoa on ainoastaan hyvin tuulettuvan tilan keskialueella. Olohuoneen sokkelin tuuletusaukot ovat molemmilla seinustoilla auki ja vapaita kasveista sekä muista esteistä (Kuva 16).

Vaurio on aiheutunut huleveden aiheuttamasta ilmankosteuden noususta, kun kulkuluukun aukosta on valunut vettä ryömintätilaan muun muassa lumien sulamisen aikaan (Kuva 17). Lisäksi vanhaa viemäriinjaa pitkin kulkeutunut keväinen sulamisvesi on päässyt muodostamaan olohuoneen alle lammikoita, jotka ovat useampana keväänä nostaneet ilmankosteutta homekasvuston kehittymisen edellyttämälle tasolle.

Kuva 15, Homekasvustoa olohuoneen alapohjarakenteen alapinnassa.

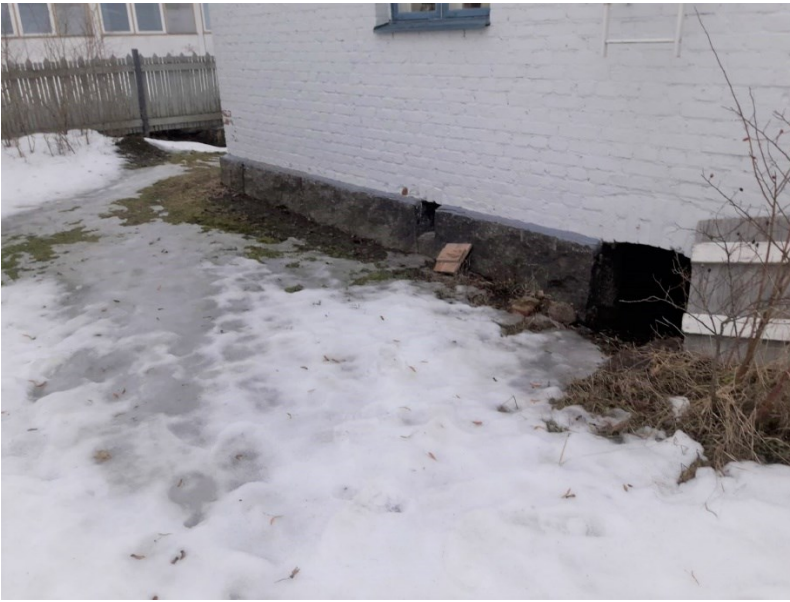
Kuva 16, Olohuoneen sokkelinvierusta sekä kulkuluukku. Kuva otettu maaliskuussa 2021

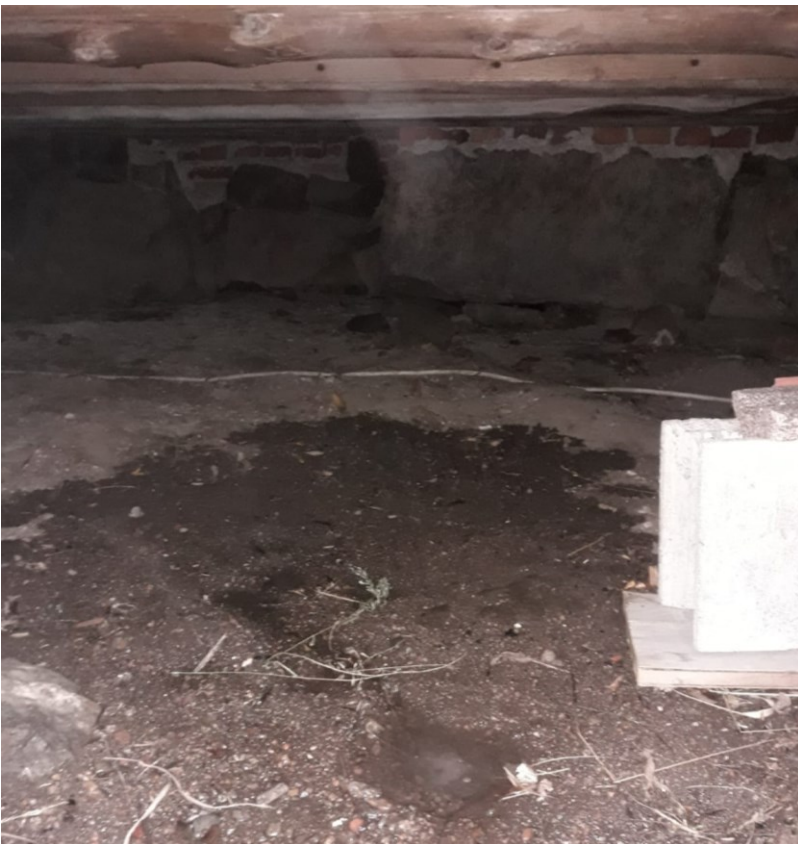
Kuva 17, Sulamisvettä talon alla maaliskuussa 2021. Kuva otettu sokkelin kulkuluukusta olohuoneen ryömintätilaan.

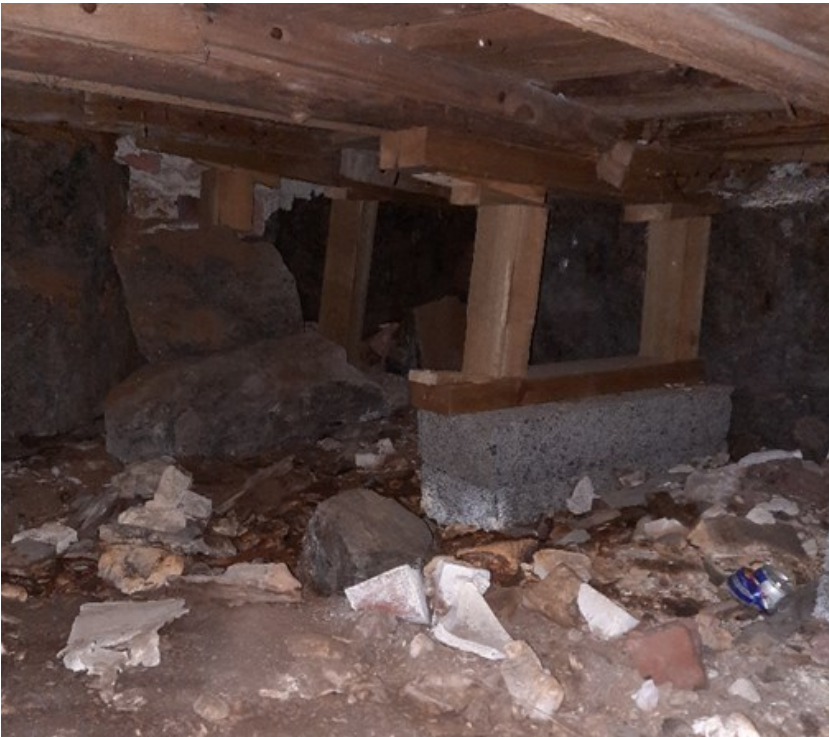
Lattiakannattimien painumaa, ja niihin tehtyjä korjauksia löytyi sisäpihan puoleisista tiloista, keittiön ja työhuoneen alapohjarakenteista (

Kuva 18). Molempien tilojen maapohjalla oli pieniä määriä puunlehtiä ja eloperäistä roskaa. Lisäksi piha-alueen korkoja tarkastellessa havaittiin, että koko seinustan maanpinta on liian korkealla ja häiritsee ilmankiertoa, sekä aiheuttaa veden valumista talon alle (Kuva 19). Näillä havainnoilla voidaan osoittaa, että liian korkea etupihan pinnantasoo ja puutteellinen kallistus ovat yhdessä puutteellisen tuuletuksen kanssa johtaneet homehtumisen lisäksi puurakenteiden pitkälle edenneeseen lahoamiseen ja siitä johtuvaan kantavuuden alentumiseen.

Kuva 18, Työhuoneen alapohjan painuneita kannattimia tuettuna.

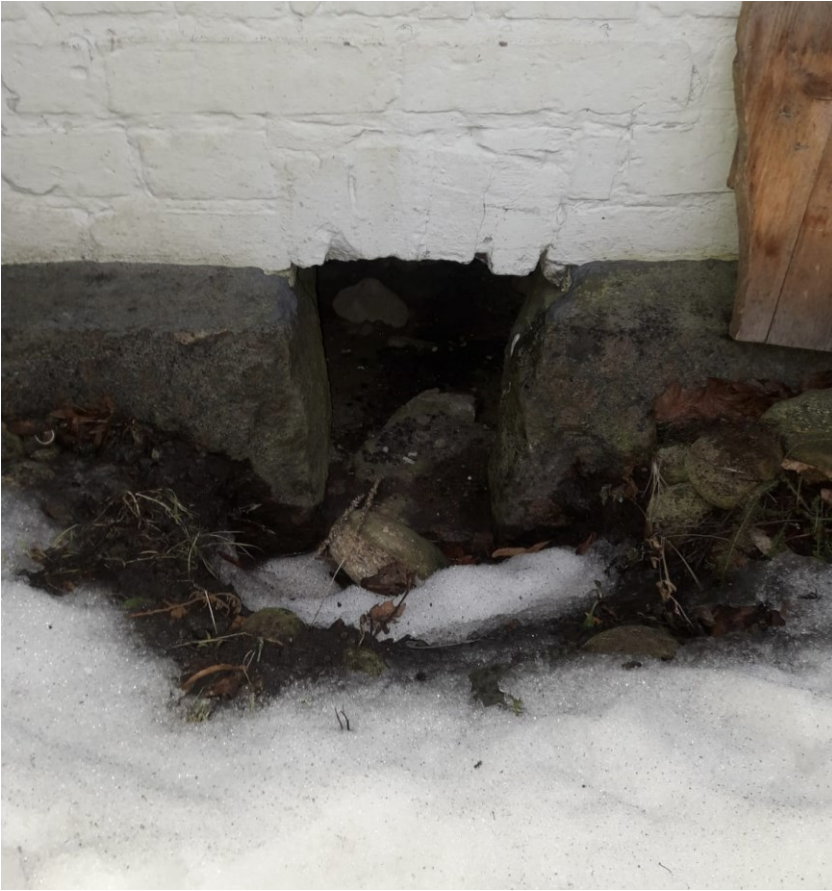
Kuva 19, Työhuoneen etupihanpuoleisen tuuletusaukon alareuna on pihan pinnan alapuolella ja sulamisvedet pääsevät aukon kautta valumaan talon alle. Kuva otettu maaliskuussa 2021.

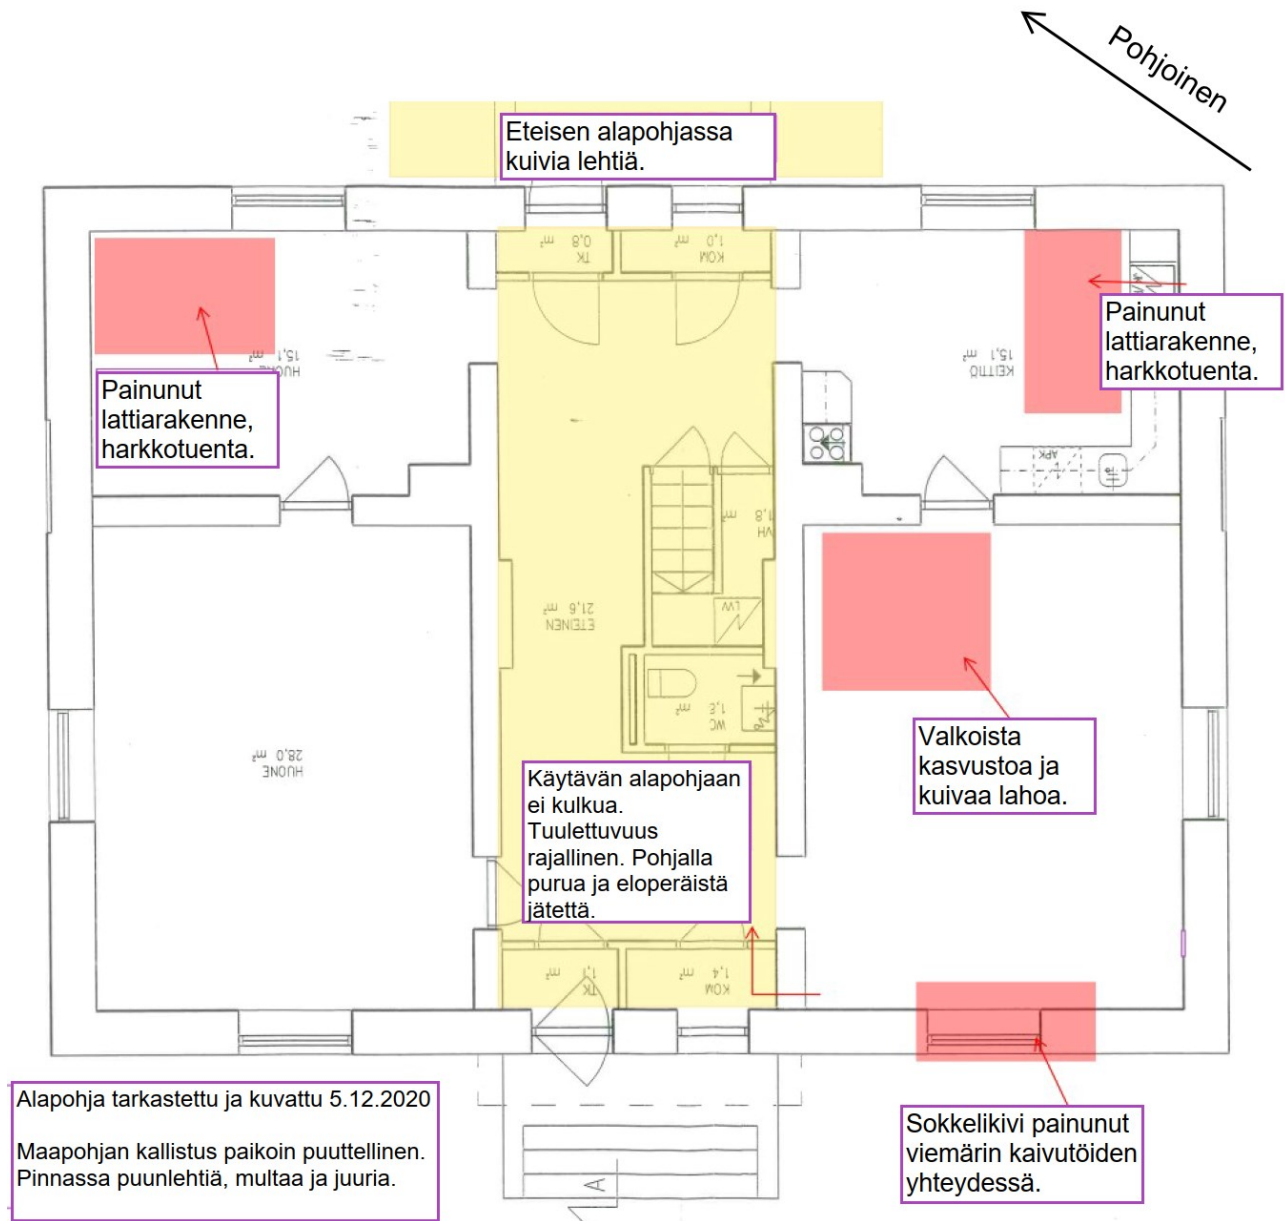
Kaikki vauriot viittaavat liialliseen kosteuteen alapohjarakenteessa ja kosteuden pääsy talon alle on siksi estettävä ennen vaurioiden korjaamista. Vauriot on merkitty pohjapiirrokseen (Kuva 20).

Kuva 20, Ryömintätalissa 5.12.2020 havaitut vauriot.

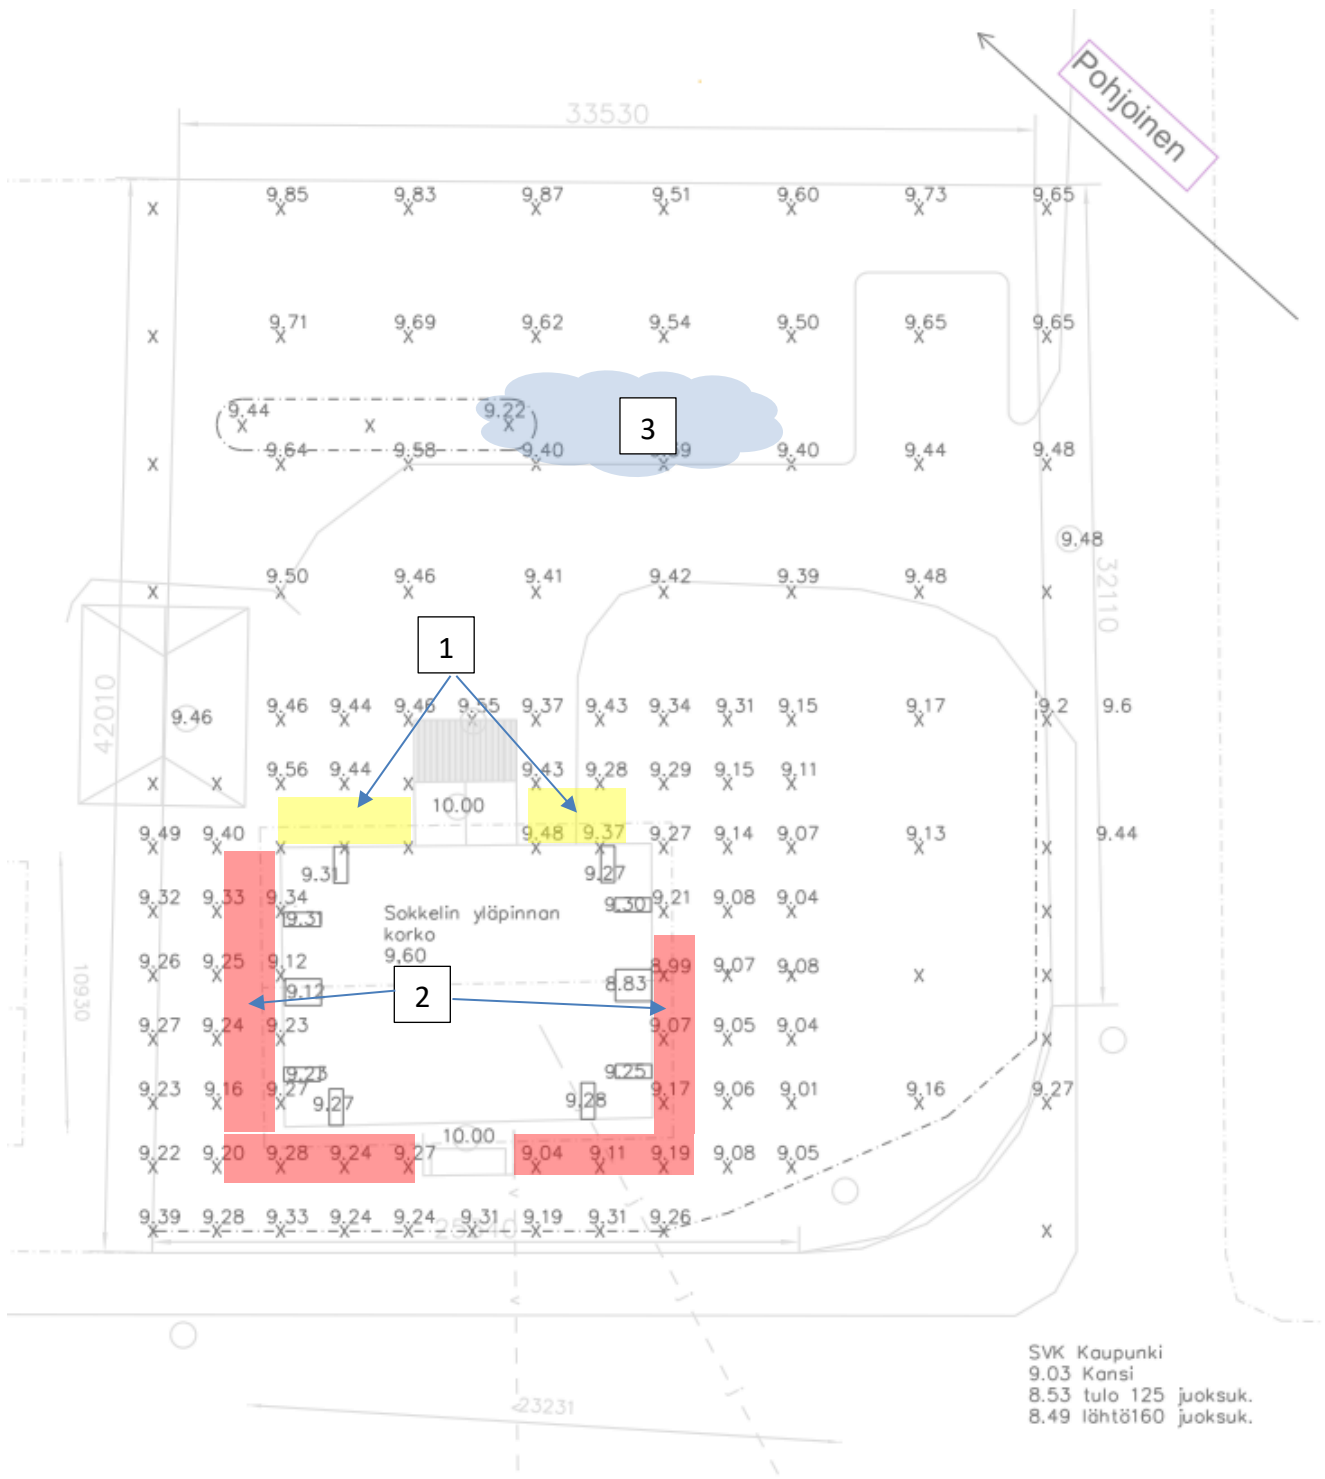
Pihatien pohjoispuolella oleva piha-alue kaataa taloa kohti ja ohjaa hulevesiä pihatien runkoon ja siitä edelleen kohti taloa. Keväällä 2021 tehdyssä tarkastelussa sulamisvedet pehmittivät pihamaata ja ojpainanteen pohjalla seisoivat vettä. (merkintä 3, Kuva 21) Tarkasteluissa havaittiin lisäksi, että tonttialueelta puuttuvat sadevesikaivot.

Kuva 21, Puutteet tonttialueen muotoilussa
