ASUINKERROSTALON KUNTOARVIO

Roosa Lahtinen

ALAVAN PALVELUASUNNOT KUNTOARVIO

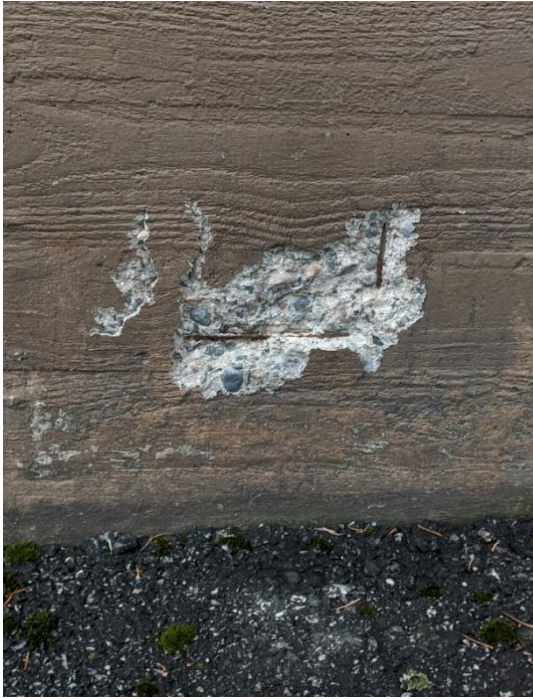
Sokkelin pinta on paikoin rapautunut niin, että elementtien rauditus altistuu säärasitukselle. Sokkeli on alaosastaan kostea, ja sen pinnassa on värimuutoksia ja jäkälää. Tämä viittaa kosteusrasitukseen, joka voi johtua asfaltin kutistumisen aiheuttamasta raosta sokkelin ja asfaltin välillä. Sokkelin elementtisaumoista yksi on räystäään syöksytorven kohdalla, mikä altistaa elementtisauman kohonneelle kosteusrasitukselle.

Kuva 3: Rapautumat sokkelissa

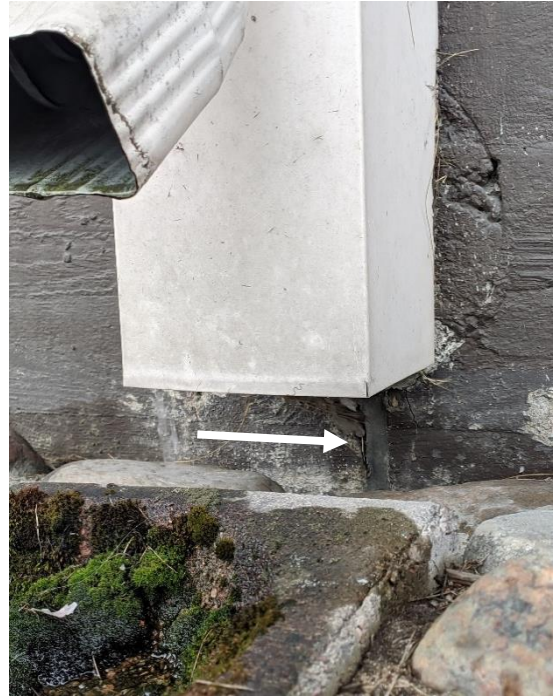
Kuva 4: Sokkelin elementtisaumat

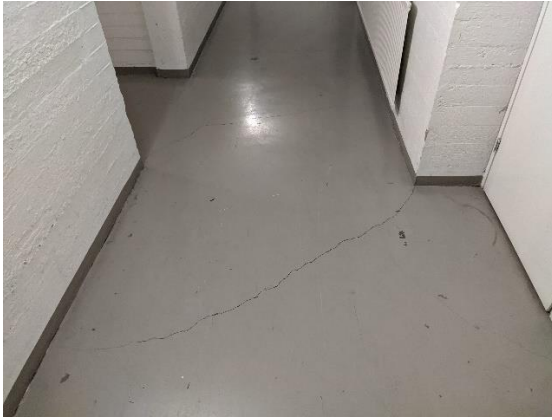
Kellarin lattiassa on alkuperäinen maalattu betonipinta. Betonilattiassa on pitkiä halkeamia kauttaaltaan koko kellarin alueella, jotka ovat syntyneet todennäköisesti jo pian rakennusajankohdan jälkeen esimerkiksi seurauksena liikuntasauvojen puuttumisesta. Pintakosteusmittarilla mitattiin lattian reunoista maanvastaisilla seinillä hieman kohonneita kosteuslukemia, jotka todennäköisesti johtuvat vierus- ja alustäytön kosteuden haihtumisesta sisäilmaan. Rakennuksen vierustäytön kastumista voi edistää asfaltin kutistuman muodostama rako sokkelin ja asfaltin väliin, tai vierustäytön puutteellinen vedenpoisto. Lattiapinnassa ei kuitenkaan havaittu maalipinnan hilseilyä tai muita kosteusvaurion merkkejä. Lattian maalipinta on saavuttanut täyden käyttöikänsä, ja pinnassa on paikoin lommoja ja kulumaa.

Kuva 5: Alapohjan halkeamat kellarin käytävällä Kuva 6: Asfaltin maaraja epätiivis

Alapohjalaatan halkeamien tiivistäminen ja betonipinnan maalaaminen uudelleen.

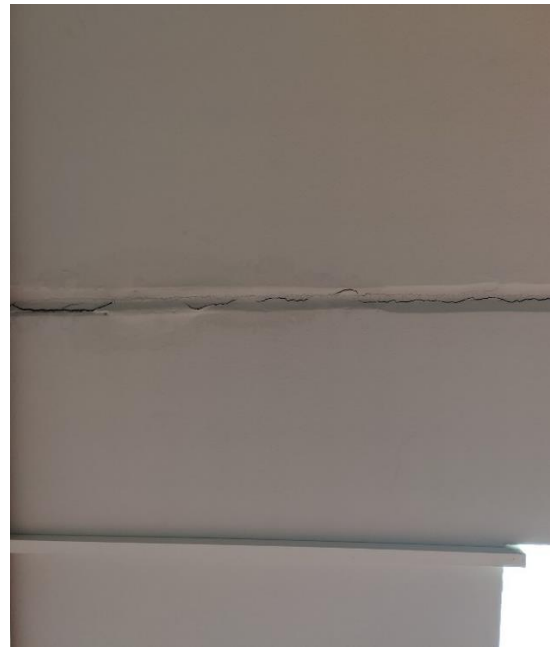
Peruskorjauksessa lisättyjen kattoikkunoiden ympärillä on havaittavissa halkeilua kantavissa rakenteissa. Lisäksi kattoikkunoiden etelänpuoleisen ontelolaatan saumassa on pitkä halkeama, jonka ympärillä oleva maalipinta on tummunut ja paikoin kupruillut, mikä viittaa kosteusvaurioon. Havainto kosteusvauriosta tehtiin 3.3.2021, kun poikkeuksellisen suurien lumisateiden jälkeen ulkolämpötila nousi ja katolla oleva lumi alkoi sulaa. Kosteusvaurion aiheuttajaksi on syytä epäillä sulamisveden tunkeutumista yläpohjarakenteisiin. Mahdollinen reitti sulamisvedelle on kattoikkunoiden läpiviennit.

Kuva 10: Kosteusvaurio ontelolaattojen saumassa

Kosteusvaurion etenemisen seuraaminen sääolosuhteiden muuttuessa. Kosteusvaurion lähteen ja laajuuden selvittäminen rakenneavauksilla aloittamalla kattoikkunoiden läpivienneistä avaamalla kattoikkunoiden reunapellitykset ja tarkastamalla, onko sulamisvedellä sitä kautta reitti yläpohjaan. Kosteusvaurion lähteen korjaaminen asianmukaisen korjaussuunnitelman pohjalta.

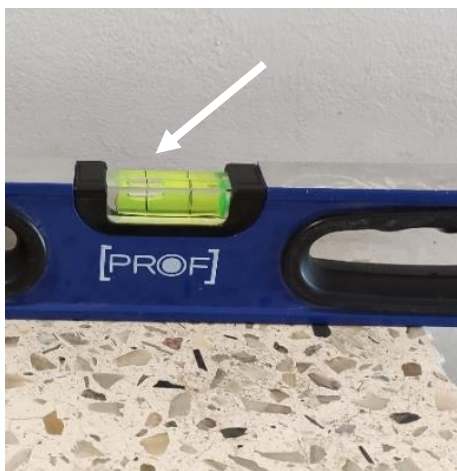
Rakennuksessa on kerrosten välillä keskikalkilliset avoportaat, joissa on terrazzo-askelmat. Askelmat on puhdistettu, niiden lohkeamat on paikattu ja ne on käsitelty peruskorjauksen yhteydessä. Porraskelmissä on keskellä painauma eniten kuljetulla alueella. Lisäksi askelmissä on halkeamia ja osa askelmista on selkeästi kallistunut eteenpäin. Portaiden yläpään kiinnityskohdassa porrashuonelaatassa on myös halkeamia.

Kuva 11: Kallistunut porraskelma

Porrasaskelmien halkeamien korjaus ja lommojen paikkaus sekä painautuneiden kohtien tasoitus nykyistä terrazzo-pintaa vastaavalla mosaiikkibetonimassalla. Tarvittaessa porrasaskelmien vaihto uusiin.

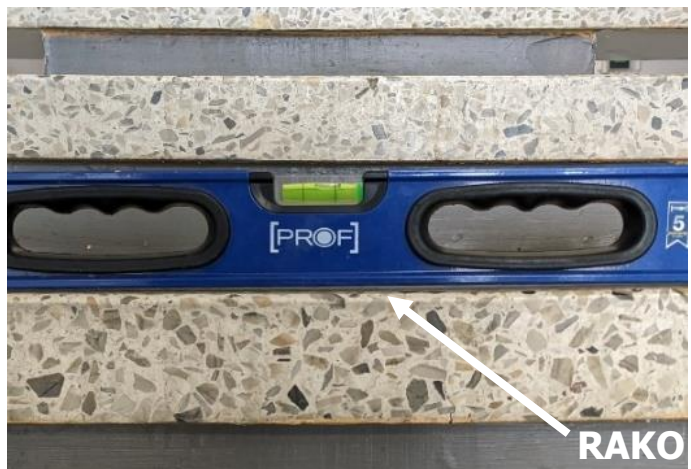
Kuva 12: Painaumat porraskelmissä

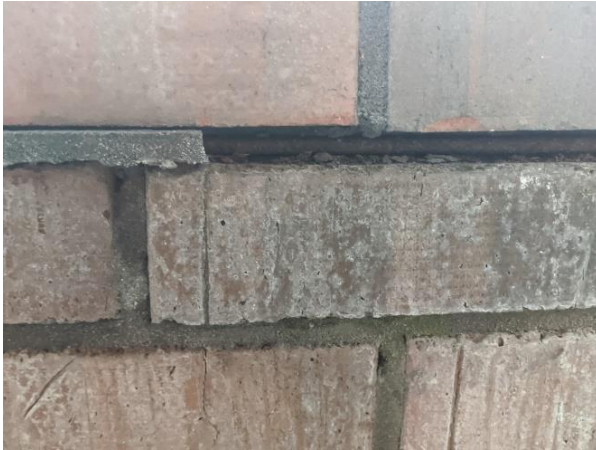
Eteläpäädyn parvekkeen kaiteen tiilimuurauksen saumat ovat paikoin irronneet vuonna 2000 tehdystä korjauksista huolimatta. Valkoinen kalkkihärmä tiilien pinnassa viittaa korkeaan kosteusrasitukseen. Parvekelasit eivät liiku liukukiskossa, ja ovat tämän takia jatkuvasti auki, mikä voi aiheuttaa tiilien kosteusrasituksen. Kosteusrasituksen merkkejä ovat myös kaiteen käsijohteen ruostuneet teräsosat sekä parvekelaatan, pilarien ja palkkien hilseilevä maali.

Kuva 14: Irronnut tiilisauma

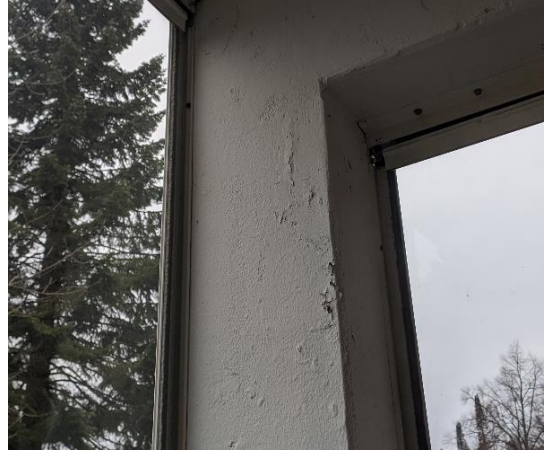
Kuva 15: Merkkejä kosteusrasituksesta

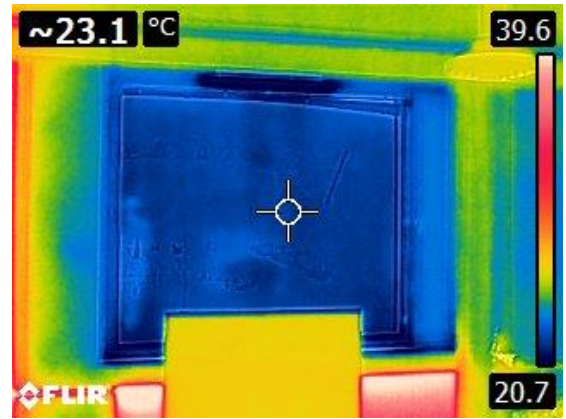
Asukaskyselyn tuloksissa nousi usean asunnon kohdalla esille ikkunoiden vetoisuus. Ikkunoiden tiiveyttä tutkittiin lämpökamerakuvauksella ilman alipaineistusta. Kuvauksessa ilmeni, että ikkunoiden liitoskohdissa ulkoseinään oli lämpövuotoa ikkunoiden alareunoissa. Eräässä tutkittavassa asunnossa ikkunan alareunan liitosta oli aikaisemmin tiivistetty. Lämpökamerakuvauksessa havaittiin odotetusti myös, että ikkunoiden korvausilmaventtiilit aiheuttivat lämpövuotoa.

Kuva 17: Ikkunan lämpökamerakuva

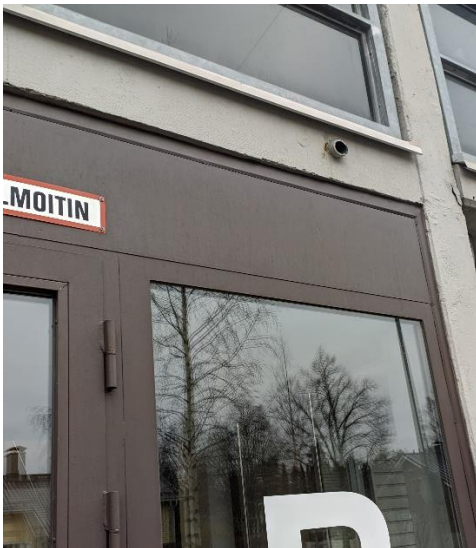
Kuva 18: Pääoven puuttuva lippa

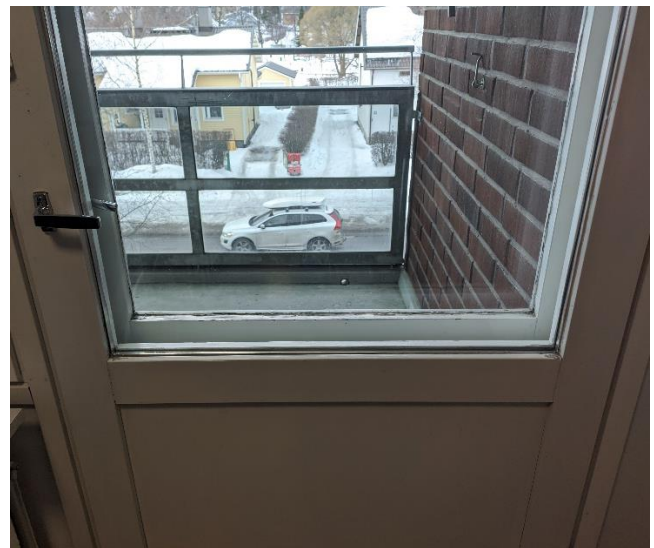
Kuva 19: yhteisten tilojen vanha parvekeovi

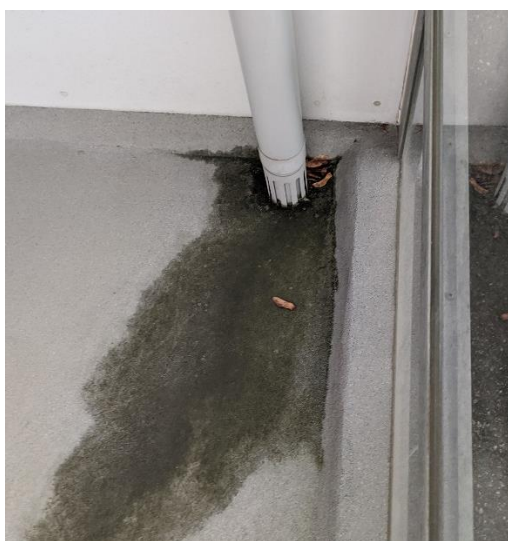
Osassa ensimmäisen kerroksen parvekkeista vesi ei pääse kunnolla poistumaan parvekkeelta. Lisäksi joidenkin alkuperäisten parvekkeiden parvekelaatan betoni on lohkeillut raudoitusten kohdalta ilmeisesti liian pinnassa olevien raudoitusten ja kosteusrasituksen yhteisvaikutuksesta. Pihanpuoleisen ja kadunpuoleisen julkisivujen parvekkeiden rakennuslevyt ovat paikoin huonossa kunnossa.

Kuva 20: Vesi ei poistu parvekkeelta

Parvekkeiden vedenpoistojärjestelmän tarkistaminen ja korjaaminen. Pintabetonin korjaaminen lohkeilleissa kohdissa. Rakennuslevyjen puhdistaminen ja korjaaminen sekä korjauskelvottomien rakennuslevyjen korvaaminen uusilla. Parvekkeiden lasittaminen kosteusrasituksen vähentämiseksi

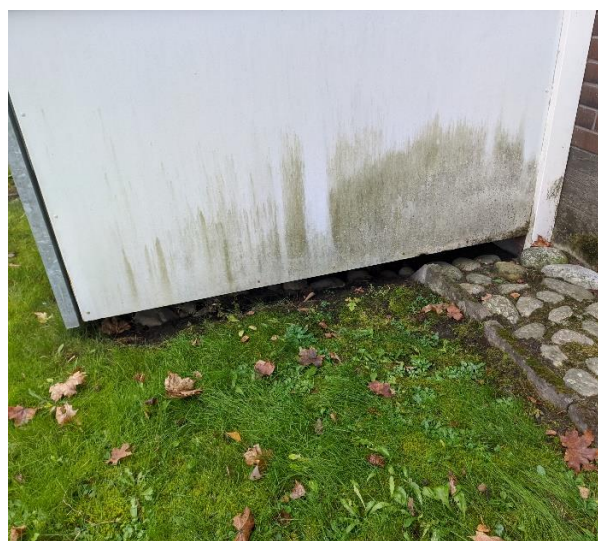
Kuva 21: Vaurioitunut rakennuslevy

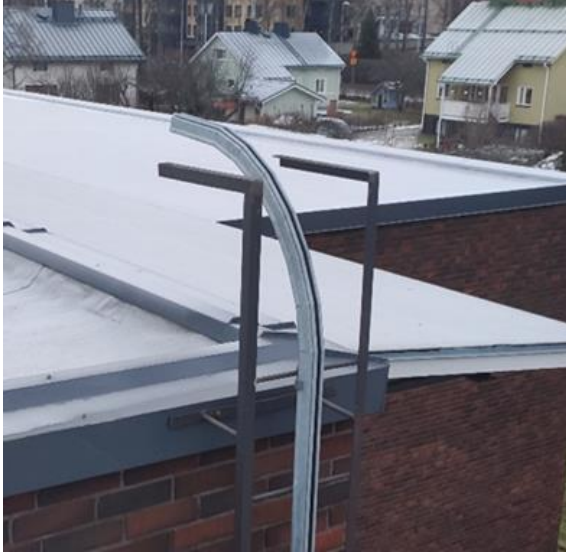
Katolle on mahdotonta nousta turvallisesti talotikkailta, sillä tikkaiden käsijohteet loppuvat nousukiskon yläpään alapuolelle. Katolle pääsee tällä hetkellä kulkemaan turvallisesti ainoastaan rakennukseen liittyvän Kuopion kaupungin omistaman päiväkeskusrakennuksen katolta, jonne on kulkureitti päiväkeskuksen IV-konehuoneesta.

Kuva 23: Jälkiasennetun nousukiskon yläpää

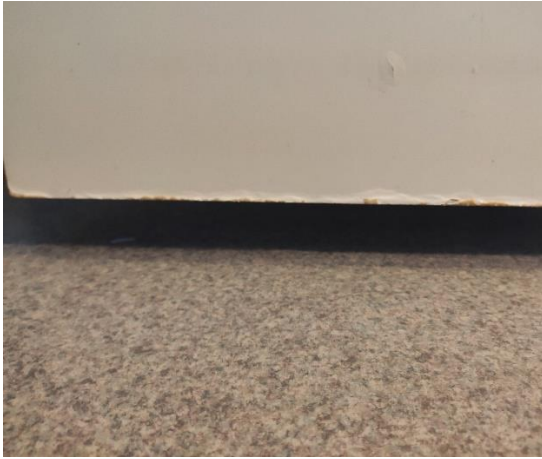
Kuva 28: Kosteusvauriot kylpyhuoneen ovelsa

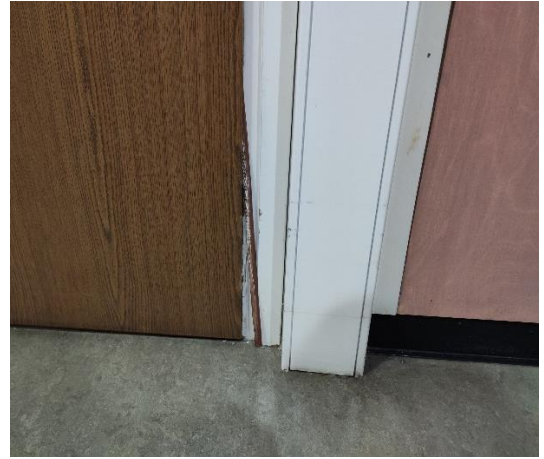
Kuva 29: Vaurioitunut huoneisto-ovi

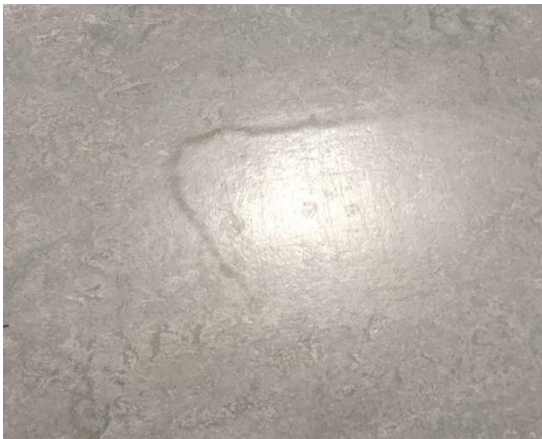
Kuva 30: Epätasainen lattia

Rakennuksen lattiapinnat on päällystetty yleensä muovimatolla. Muovimatossa on porraskäytävissä joitain epätasaisia kohtia. Lisäksi muovimatton pintaan on tullut alkoholipitoisen desinfektioaineen pisaroiden aiheuttamia värjäytymiä, jotka aiheuttavat kosmeettista haittaa, ja muovimatto on yleisilmeeltään kulunut. Asuntojen keittiöiden ja kylpyhuoneiden muovimattolattioiden pintakosteusmittauksissa ei havaittu poikkeavasti koholla olevia arvoja.

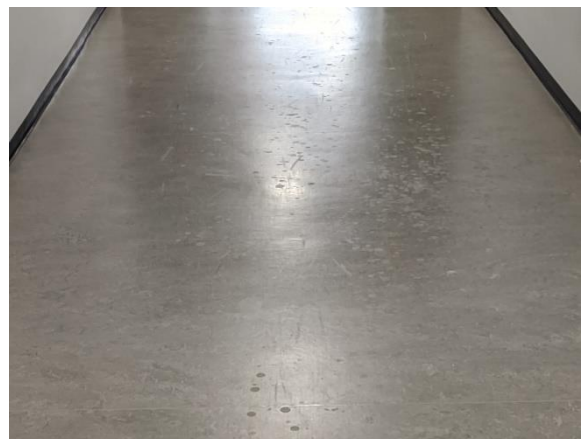
Kuva 31: Värjäytymät muovimatton pinnassa

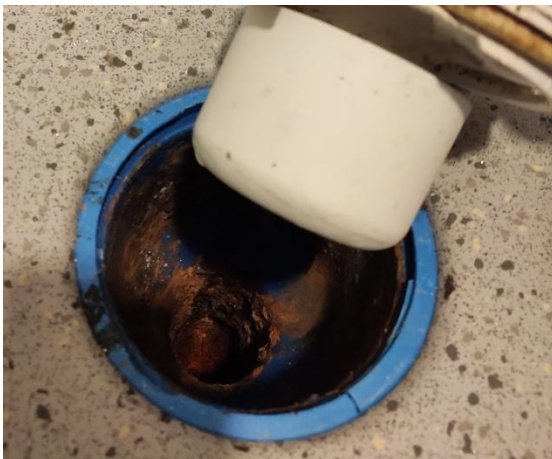
Kuva 37: Ruoste viemärissä

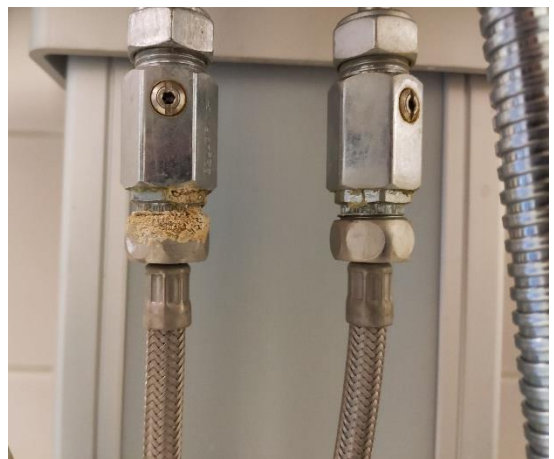
Rakennuksen vesi- ja viemärijärjestelmiin kuuluvat lämmin ja kylmä käyttövesi sekä asuntojen, yhteisten tilojen ja vesikaton viemärointi. Rakennuksen lämmin ja kylmä käyttövesi viedään yhteisin tiloihin ja asuntoihin muoviputkillä. Asuntojen ja yhteisten tilojen viemärit ovat valurautaviemäreitä. Rakennuksessa ei ole huoneistokohtaisia vesimittareita, vaan yksi kiinteistökohtainen vesimittari, joka on uusittu vuonna 2015. Käyttövesiputkisto on uusittu peruskorjauksen yhteydessä. Samalla muoviset viemäriputket on vaihdettu uusiin valurautaisiin viemäriputkiin. Huoneistojen lattiakaivojen kautta tarkastelluissa valurautaviemäreissä havaitaan pientä ruostumista, mutta viemäreillä on kuitenkin runsaasti käyttöikää jäljellä. Yhdessä huoneistossa vesiputken liitoksessa on pienestä vuodosta kertovaa kalkkikertymää.

Kuva 38: Kalkki vesiputken liitoksessa

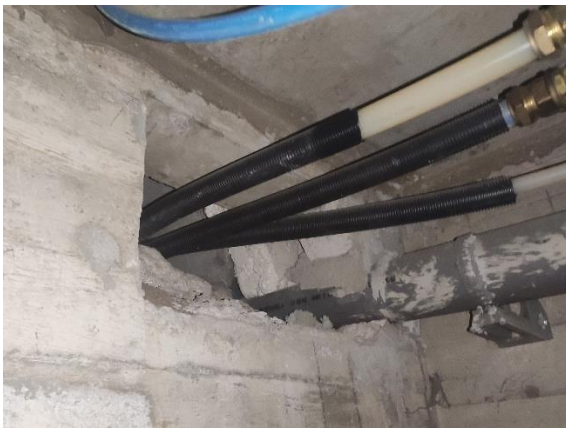
Sisäilmaoireille ei kuntoarviossa löydetty suoraa selitystä, mutta putkikanaalin puutteellinen tuuletus on selkeä epäkohta. Putkikanaalista kerrokseen lähtevien putkien läpivientiä hormiin ei ole tiivistetty. Putkikanaalista kerrokseen vievien hormien osastoinnista ja paloturvallisuudesta kerrosten välillä ei ole saatu varmuutta rakennukseen aikaisemmin tehdyssä kuntotutkimuksessa. Tutkimuksessa oli siksi esitetty hormien palokatkojen korjausten toteuttamista osana peruskorjauksen putkiurakkaa. Korjausten laajuutta ja toteutustapaa ei putkiurakka-asiakirjojen pohjalta pystytä arvioimaan, joten on syytä epäillä, että kanaalin ja asuntojen välillä voi olla kulkureitti epäpuhtaalle ilmalle. Lisäksi putkikanaaliin luukun kautta mikrobit pääsevät kulkeutumaan varastohuoneeseen, josta kanaaliin kuljetaan.

Kuva 39: Suora yhteys putkikanaalista hormiin
