Konetekniikan koulutusohjelma

# MATERIAALINTESTAUSLAITTEEN KUNTOKARTOITUS

-Korjaus- ja kehityssuunnitelman laatiminen

# CONDITION REVIEW OF A MATERIAL TESTING MACHINE

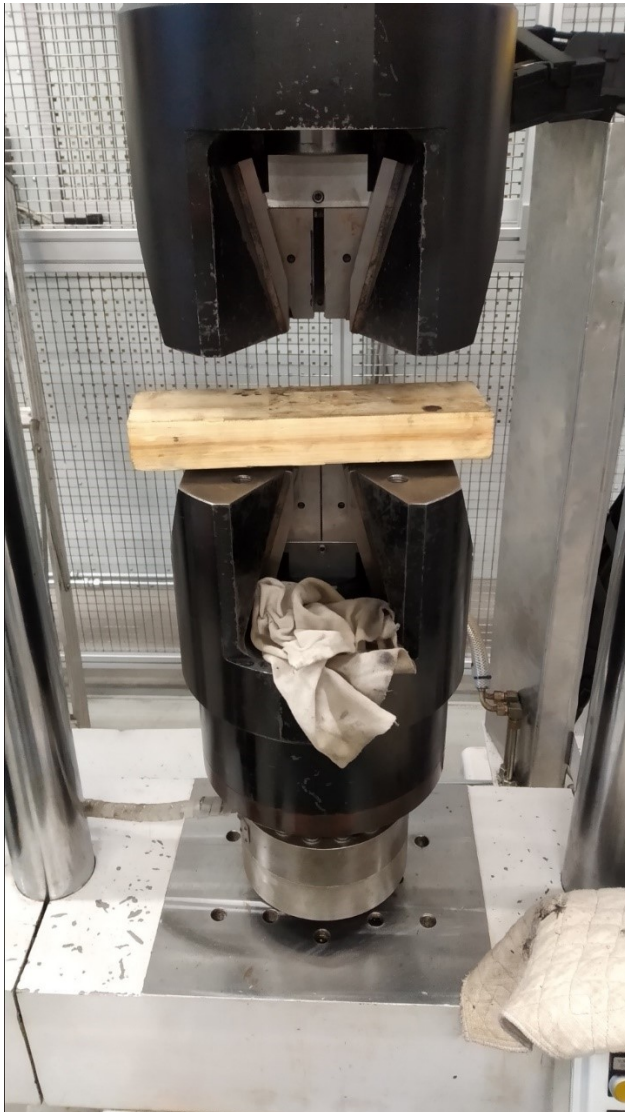
Työn tavoitteena on laatia kuntokartoitus ja huoltoraportti Turun ammattikorkeakoulun vetokoneesta. Vetokonetta on käytetty niin koulun kuin yritystenkin tarpeisiin materiaalintestauksessa vuodesta 1994 suhteellisen vähäisin ongelmin. Koneessa on kuitenkin tyyppivika, mistä syystä kiinnitin, jolla testattava koekappale kiinnitetään laitteeseen, vuotaa hydraulikkaöljyä. Koneen kiinnittimet on esitetty kuvassa 1.

Kuva 1. Vetokoneen kiinnittimet.

Kyseinen vuoto on korjattu koneesta jo ainakin kerran, mutta korjausta ei ole dokumentoitu millään tavalla. Siitä syystä tarvittavista varaosista tai työn suorituksesta ei kenelläkään ole kokemusta.

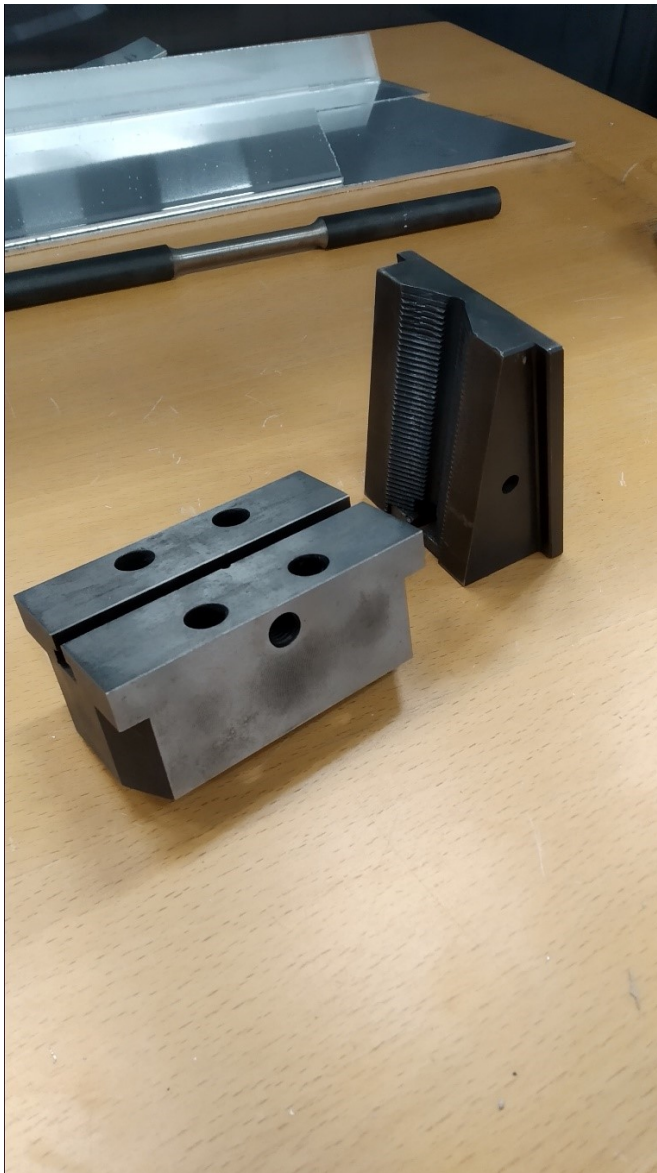
Öljyvuodon lisäksi koneessa on lisäksi käytöstä aiheutuneita kulumia. Selkein ja toimintaan eniten vaikuttava kuluneisuustekijä on kiinnittimen leukojen tartuntapinnoissa. Toistuvat puristus- ja vetovoimat ovat aiheuttaneet painaumia ja hioutumia leukapalojen pinnoissa, joten leukapaloilla ei saa tukevaa otetta koekappaleesta.

Kuva 2. Leukapala ja kiinnityspala.

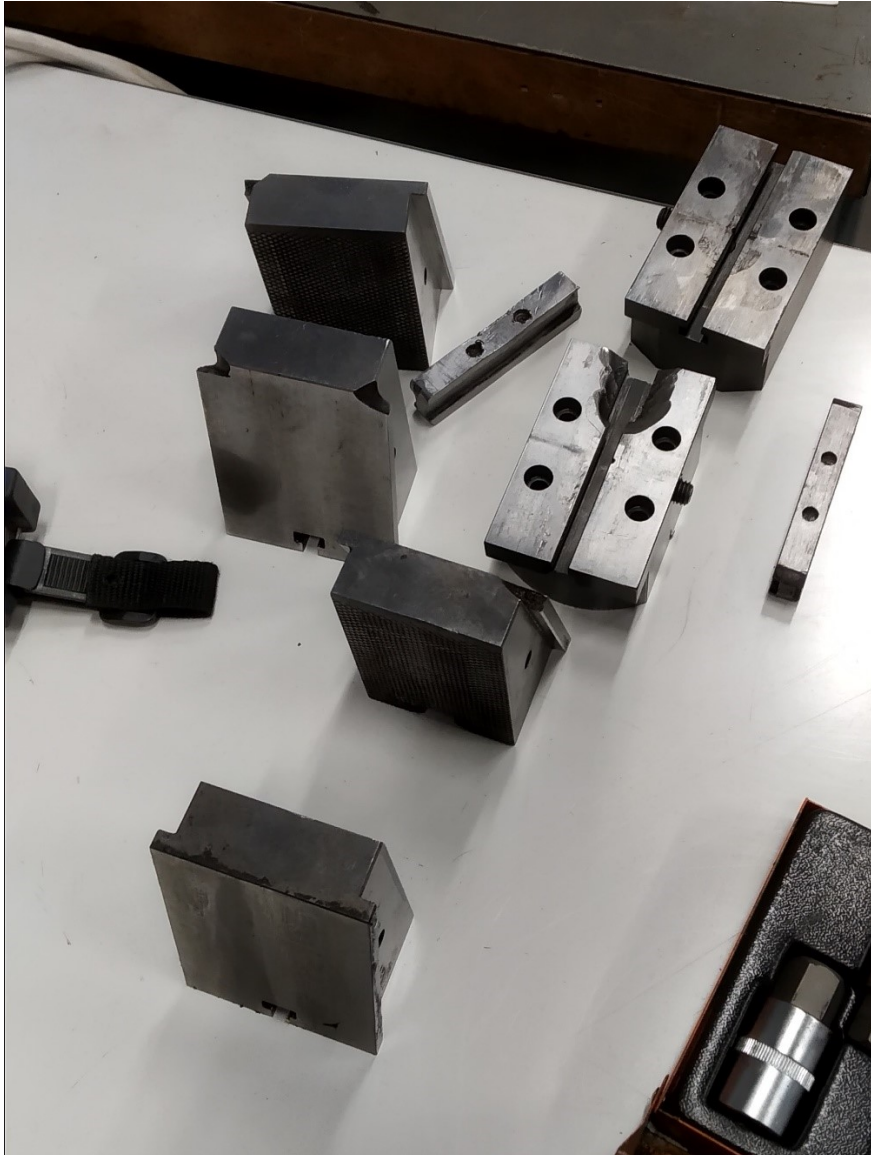
Tartuntapintojen vaurioiden lisäksi useissa leukapaloissa on näkyvissä selviä murtumia tai lohkeamakohtia. Leukoja pitää paikallaan kiinnityspalassa I-palkin muotoinen kiskopala, joka on myöskin taipunut ajan saatossa siten, ettei se liiku urassaan enää vaaditulla tavalla. Leukapala pyöreille koekappaleille sekä kiinnityspala on esitetty kuvassa 2, ja leukojen sekä kiinnityspalojen vaurioita on nähtävillä kuvissa 3 ja 4.

Kuva 3. Kiinnittimen osien vaurioita.

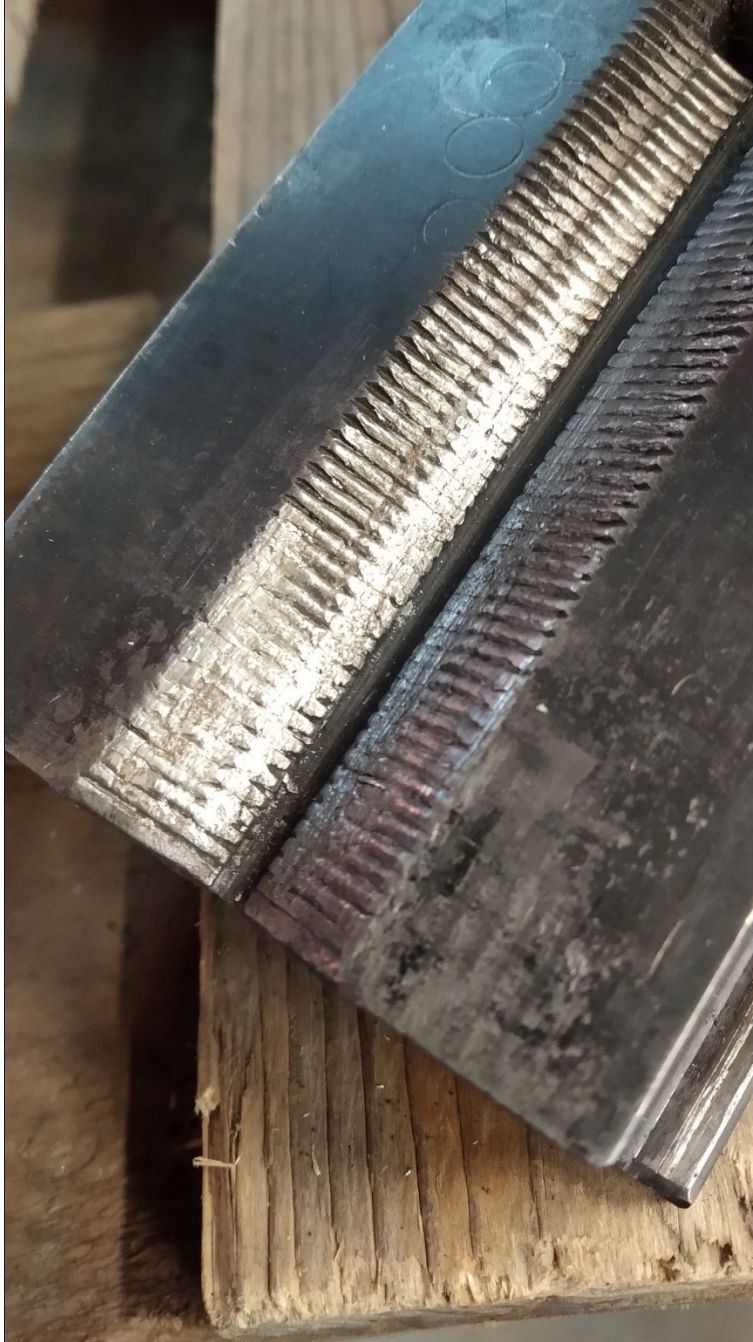
Kuva 4. Vauriot leukapalan pinnassa.

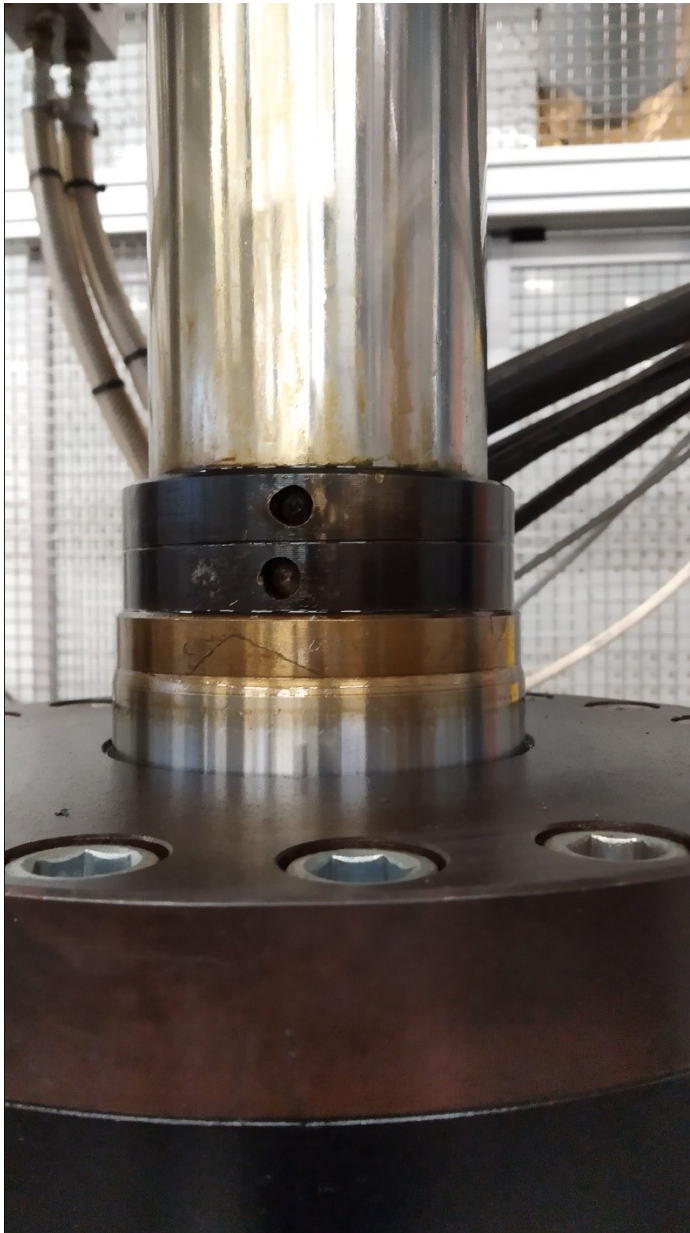
Kiinnittimen purkaminen aloitettiin siirtämällä koneen kiinnittimet sellaiseen asentoon, että niiden poistaminen koneesta ja koneen ympärillä olevasta suoja-aitauksesta on mahdollista trukin avulla. Koneen huolto-ohjekirjan mukaan liitetyn ohjeen mukaan kiinnittimet ovat esijännitetyjä, ja niiden irrottamiseksi kiinnittimien väliin tulisi asettaa jokin kappale, joka kestää koneen maksimivedon. Vedon aikana kuvan 5 kiristysrenkaat olisi mahdollista löysyttää, ja kiinnitysleuka lähtisi irti kiertämällä.

Kuva 5. Kiristysrenkaat.

Maksimivedon onnistumista kuitenkin epäiltiin, koska edellisellä vetokerralla toinen leu-  
kapala oli irronnut palan lohkeamisen myötä, ja nyt kiskopalaa ei ollut mahdollista aset-  
taa pohjaan asti. Lisäksi alempaa kiinnitintä oli mahdollista kiertää hieman käsivaraisesti,  
joten oli syytä epäillä, ettei alempaa kiinnitintä oltu esijännitetty kunnolla. Epäilykset  
osoittautuivat todeksi, ja alempi kiinnitin päätettiin irrottaa ja jättää ylempi kiinnitin tois-  
taiseksi paikalleen. Ylemmän kiinnittimen purkaminen samanaikaisesti ei ollut yhtä vält-  
tämätöntä, koska se ei vielä koneen purkuhetkellä vuotanut merkittävästi, eikä sen irroit-  
taminen onnistunut ilman esijännityksen poistoa.

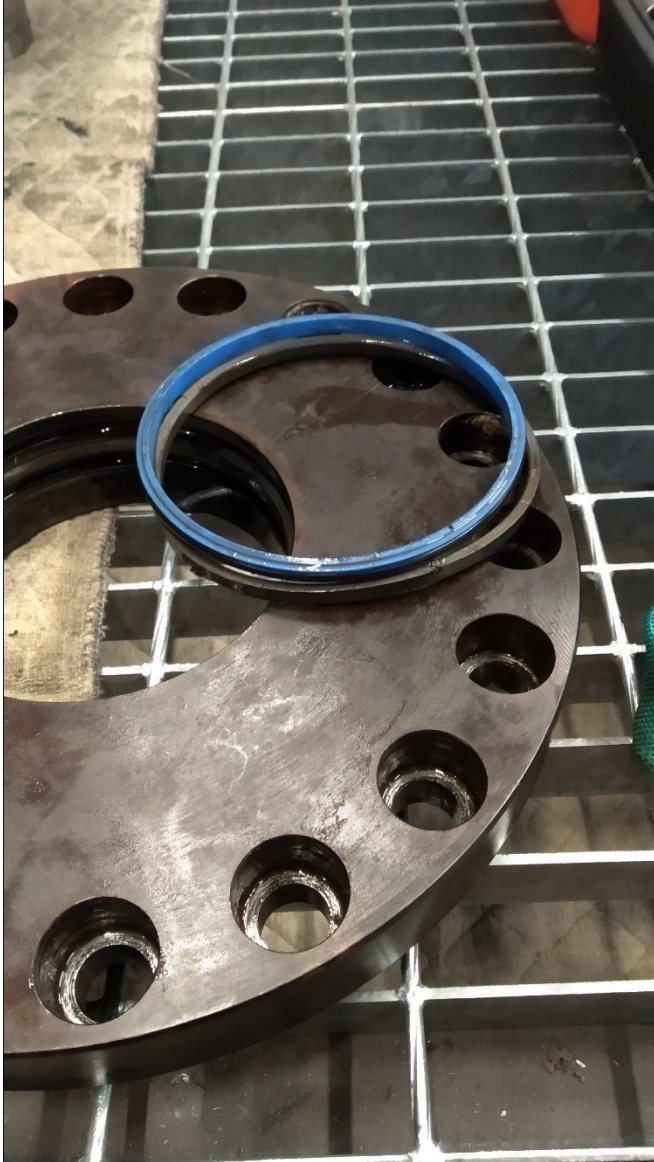
Irrotuksen jälkeen alempi kiinnitin purettiin osiksi ja siitä poistettiin tiivisteet. Kuvassa 6  
näkyvät männän yläpuoliset tiivisteet, joissa kulumat olivat silminnähden suurempia, kuin  
kuin männän alapuolisissa tiivisteissä, mikä vahvistaa oletukset siitä, että ylimpänä  
olevan pölysuojan alle on päässyt ajan saatossa likaa, joka on kulkeutunut männän ja  
tiivisteiden väliin. Tiivisteiden kulumien lisäksi männän sivuissa oli havaittavissa liasta  
johtuneita pitkittäisiä kulumisuria, jotka ovat kasvattaneet männän ja tiivisteiden välistä  
kitkaa, kiihdyttäneet kulumista ja heikentäneet hydrauliiikan pitävyyttä merkittävästi. Ky-  
seiset kulumisurat näkyvät selvästi valaistussa männänvarren pinnassa kuvassa 7.

Kuva 6. Tiivisteet.

Todennäköisimpänä tiivisteiden väliin päätyneenä materiaalina pidettiin oksidoituneiden kappaleiden koevedossa irronneita pienikokoisia metallilastuja, joka vedon aikana pääsevät laskeutumaan juuri männän pölysuojan päälle. Kiinnittimen rakenne on lisäksi sellainen, että leukojen ollessa irrotettuna mäntä on mahdollista laskea kiinnittimen runkoon nähden niin alas, että männänvarren yläpinta ohittaa pölysuojan, mahdollistaen lian pääsyn tiivisteisiin.

Suosittelavaa on suunnitella männänvarteen lisäpyyhkijätiiviste, joka estää roskien pääsyn tiivisteisiin asti. Toimiva lisäpyyhkijätiiviste yhdistettynä kovakromatun männän kanssa voisivat minimoida vuotoriskin vastaisuudessa.

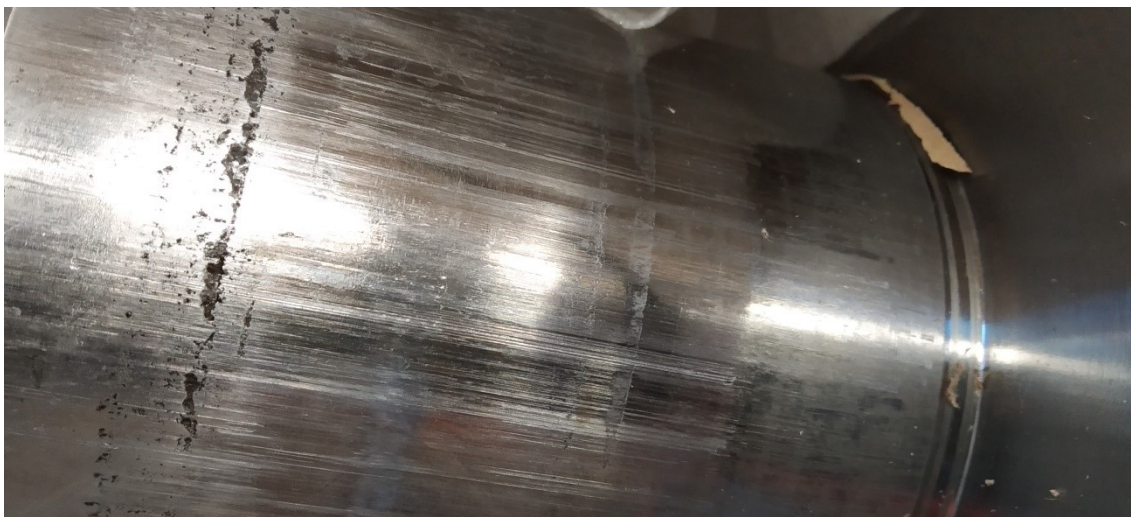
Kuva 7. Kulumisurat.

Lopuksi kiinnittimen männälle suoritettiin puhdistuskoneistus sekä kovakromaus paikallisen yrityksen laitteistolla, sekä kiinnittimeen hankittiin uudet tiivisteet ottamalla mallia vanhoista. Tiivisteitä hankittiin kaksi sarjaa, jotta ylempään leukaan tiivisteet ovat jo valmiina, mikäli se alkaa myös vuotamaan lähiaikoina. Lisäksi kiinnittimeen hankittiin puuttuvat kaksi kuusiokoloruuvia. Uudet osat paikallaan koneessa on nähtävillä alla kuvassa 9.

Männän kovakromauksen ansiosta sen pinta saatiin palautettua alkuperäistä vastaavaan, tai jopa sitä parempaan kuntoon. Uusi pinta on huomattavasti vanhaa kovempi, joten uudelleennaarmuuntuminen ei tapahdu yhtä nopeasti kuin ennen.

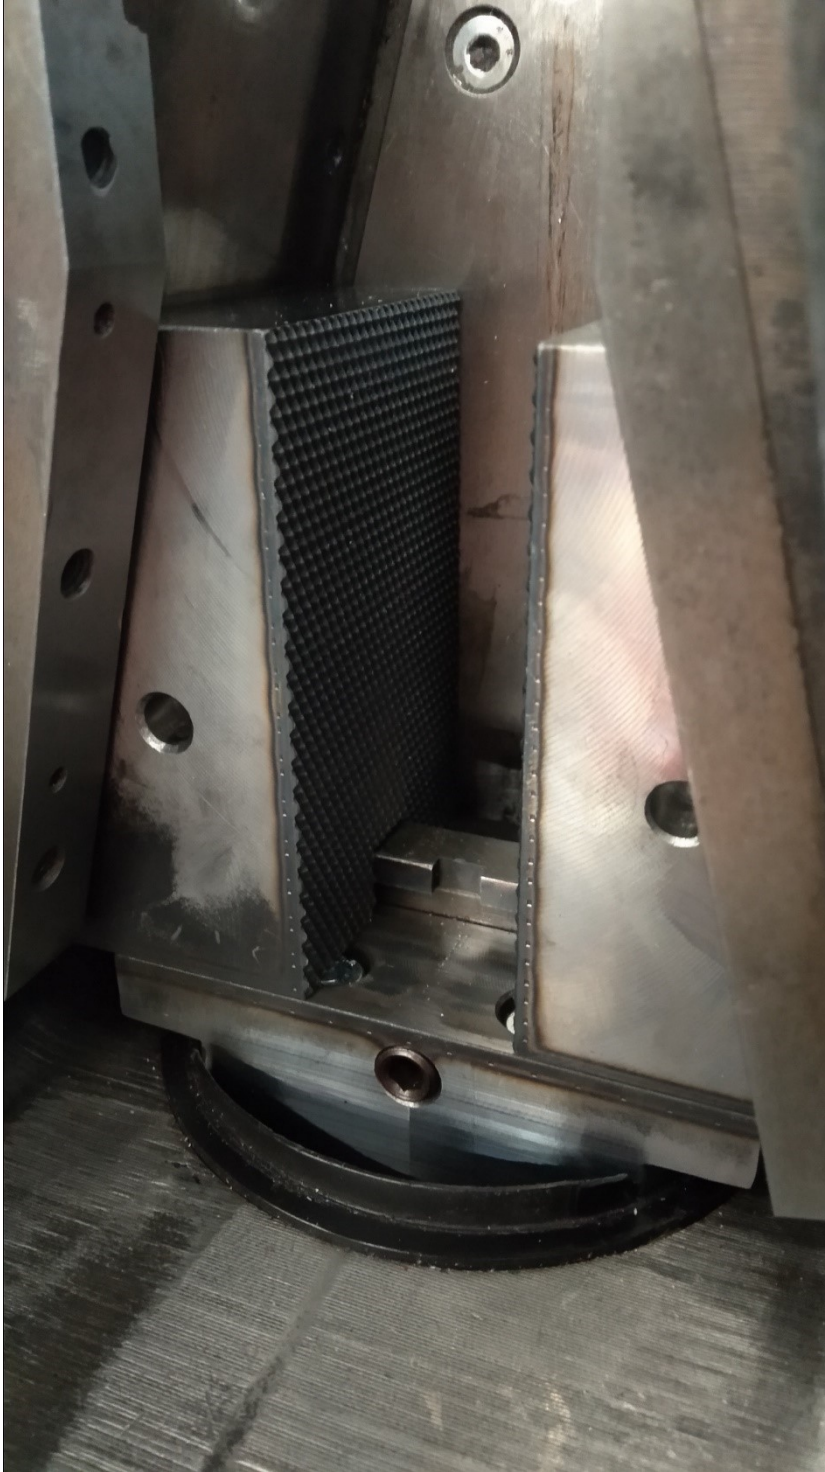
Kuva 9. Uudet osat asennettuna.

Karkaisun jälkeen osien mitat muuttuivat hieman, mutta riittävä mittatarkkuus saavutettiin hiomalla osia karkaisun jälkeen hieenvalmistushiomakoneella. Käytettävissä olevilla karkaisuvälineillä ei ollut mahdollista saavuttaa yhtä syvää karkaisusyvyyttä kuin alkuperaisissa osissa, mutta osiin onnistuttiin saamaan tätä kompensoimaan alkuperäistä suurempi, noin 65 HRC kovuus. Lisäksi uudentyypinen ristikkäinen karhennus leukapaloissa osoittautui toimivaksi.
