## Aarre Vatanen ja Maalaus I

Maalaustaiteen sijoittaminen julkiseen tilaan konser-  
voinnin näkökulmasta

Opinnäytetyö

Päivämäärä 17.5.2021

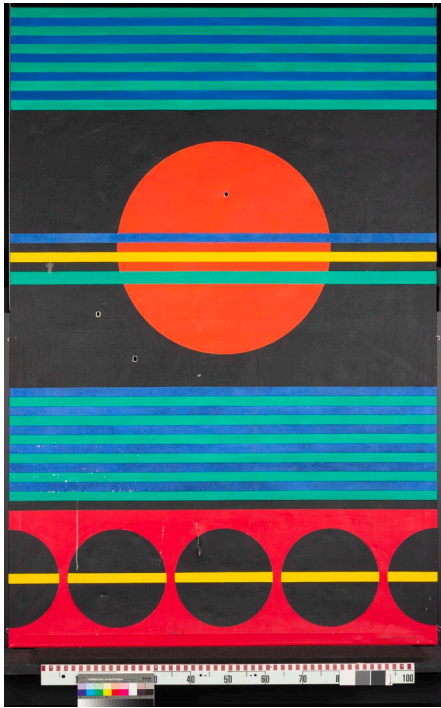
Kuva 1. Aarre Vatasen Maalaus I ennen konservointia.

Opinnäytetyön käytännön työn tavoitteena oli konservoida Aarre Vatasen Maalaus I -teos (kuva 1) jälleen esitettävään ulkomuotoon ja rakenteeltaan kestävästi sijoittamista uudelleen julkiseen ympäristöön. Teoksen vauriot (luku 4.2 Vauriokartoitus) johtuvat sen aiemmasta sijoitushistoriasta, jonka aikana teos on kokenut monenlaista välinpitämättömyyttä ja vandalismia tilan käyttäjien toimesta. Käytännön konservointi- ja restaurointityön kontekstissa tämä tarkoitti teoksen puhdistamista ja rakenteellisten vaurioiden korjaamista. Teosta on käytetty maalitauluna, jonka vuoksi se on saanut erilaisia iskuja,

sekä pisto- ja viiltovaurioita ja sen tässä käytössä saamat deformaatiot vaativat suoristusta. Teoksesta puhdistettiin siihen kertynyttä likaa, sekä siihen kirjoitettua ja siihen kuulumatonta lyijykynäkirjoitusta. Teoksen tulevaisuutta ajatellen rakenne tuettiin irtovuorauksella sekä vahvalla taustasuojalla ja konservoinnissa käytetyt materiaalit valittiin kestäväksi julkisten tilojen olosuhteita.

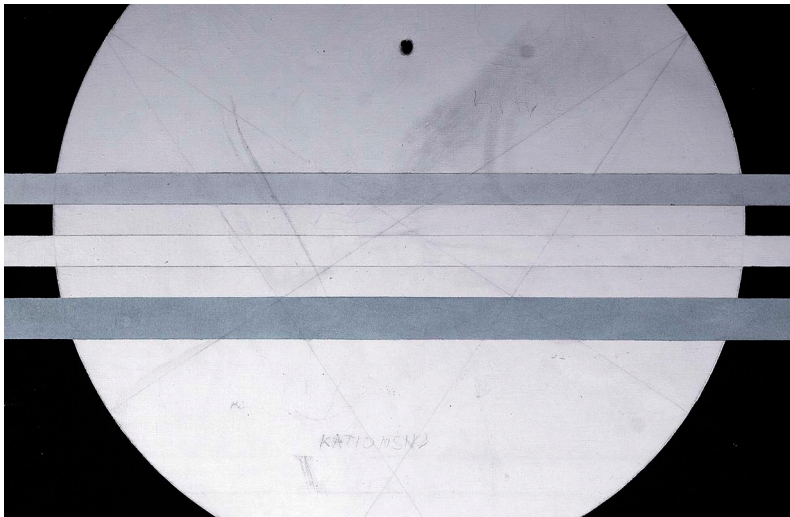
Kuva 13. Yksityiskohta IR-valokuvasta, jossa näkyy aluspiirroksen lisäksi lyijykynällä tehty tägi.

Teoksessa oli viilto- ja pistovaurioiden lisäksi myös muita vandalismista aiheutuneita vaurioita. Tällaisiksi voidaan luokitella teoksen keskellä sijaitseva lyjykynällä kirjoitetut tekstit (kuva 13) sekä kuulakärkikynän jäljet. Molemmista oli tullut maali-kerroksen vaurion lisäksi painaumavauriot kankaaseen.

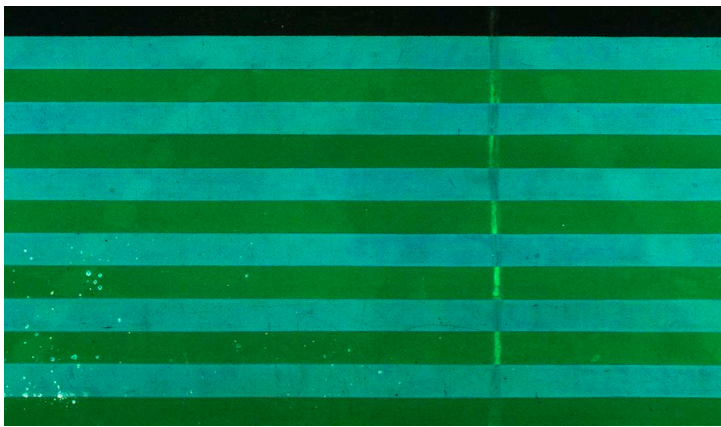
Kuva 14. Yksityiskohta ultraviolettilokuvasta.

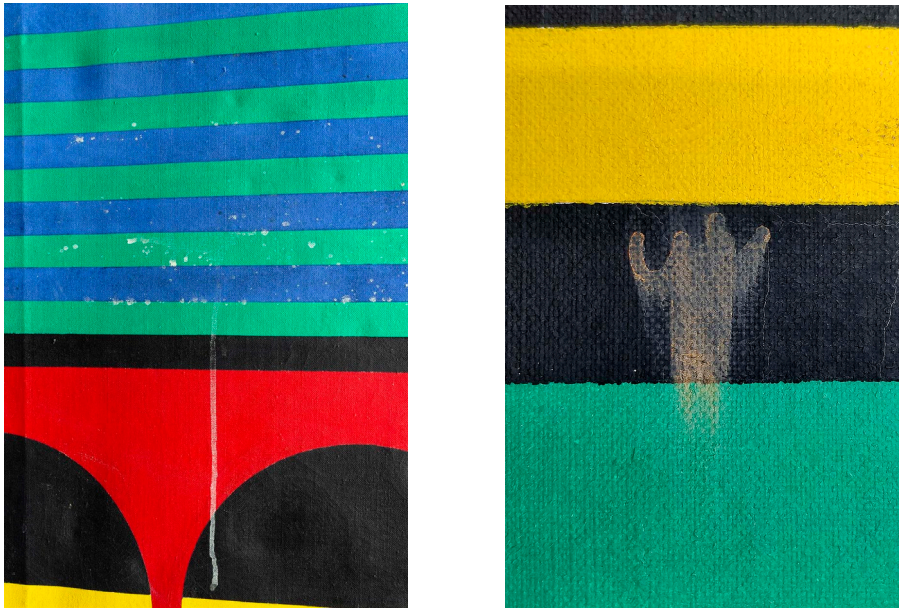
Kuva 15. Roiske ja valuma vasemmassa reunassa.

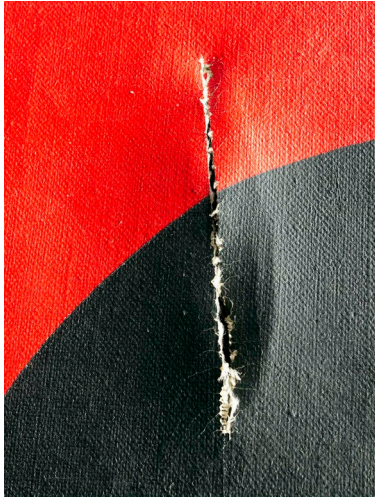
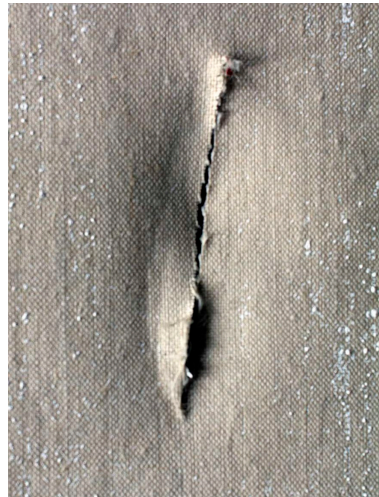
Suurin vaurio, pystysuuntainen viiltovaurio, sijaitsi teoksessa sen vasemmalla alareunassa, missä se leikkasi alareunan punaisen tausta-alueen ja keskimmäisen mustan ympyrän reunan. Viiltovaurion alueelta teoksen kaikki kerrokset ovat kangasta myöten leikkaantuneet läpi (kuvat 17&18). Vaurio ei ollut kovin leveä, mutta pituudeltaan se oli noin 13 cm pitkä. Viiltovaurion lisäksi muita vakavia vaurioita olivat useat pistovauriot, joiden koko vaihtelee. Näiden pistovaurioiden alueilta teoksessa oli eniten maali- sekä pohjustuskerrosten puutteita, kankaan kuidut ovat pitkältä matkalta leikkaantuneet siististi poikki. Viiltovaurio ja pistovauriot ovat tulleet teokseen vuosien 2004–2009 välisenä aikana.

Kuva 17. Viiltovaurio kuvapuolelta.

Kuva 18. Viiltovaurio taustapuolelta.

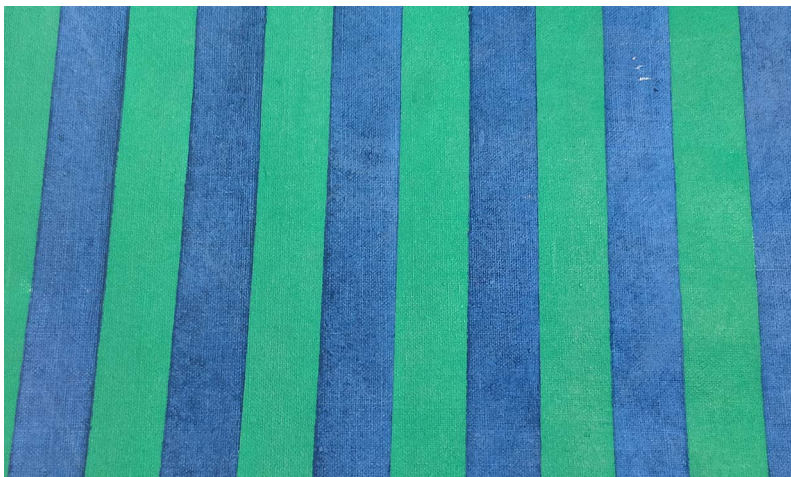
Kuva 32. Sinisten värialueiden värin epätasaisuus. Väriä on taiteilijan tekniikasta johtuen kasaantunut raitojen reunoille ja epätasaisen pohjustuksen kuoppiin.

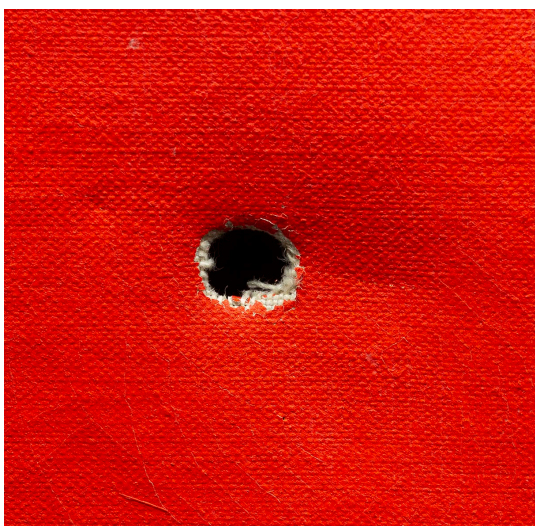
oli punaisen ympyrän yläosassa melko keskellä. Näiden vaurioiden alueelta sekä maali-kerrokset että kangas olivat rikki ja alueilla on maalinpuutoksia. Kooltaan pistovauriot olivat 1-2 senttimetriä halkaisijaltaan. Muutamassa vauriossa näytti aivan siltä, kuin joku olisi leikannut pistokohdasta kankaan lankojen päitä, sillä normaalisti kankaan vaurioituessa tällä tavoin, kuidut taipuvat piston keskikohdasta taustapuolelle, eivätkä leikkaudu siististi irti jättäen reiän pistokohtaan. Lisäksi teoksen pinnassa, etenkin punaisen ympyrän alueella oli kymmeniä pienen pieniä reikiä, joiden syytä ei osata arvioida.

Kuva 33. Punaisen ympyrän alueella ollut reikä kuvapuolelta ennen konservointia.

Teoksessa olevat pistoista syntyneet reiät on paikattava ennen kosteuskäsittelyä, jotta reiät eivät veny suuremmiksi aiheuttaen lisää vaurioita. Niiden alueet tulee kuitenkin suoristaa paikallisesti kosteuden avulla ennen niiden korjaamista, jotta kankaan kuidut ovat paikallisesti oikeassa asennossa korjaustoimenpiteitä varten. Paikallinen deformaatioiden suoristus tehdään asettamalla maalauksen taustapuolelle, teoksen kuvapuoli alaspäin käännettynä Hollytex®-polyesteriharsolla suojatulle pohjakankaalle, kevyesti kostutettu imupaperi. Imupaperin päälle laitetaan Melinex®-kalvo ja tasapintainen paino tai sopivan kokoinen levy, jonka päälle paino asetetaan tasaisesti. Kostutusaika vaihtelee kankaan tyyppin, kunnon sekä pohjustuksen materiaalin mukaan ja riippuu sen reagoinnista kosteuteen. Prosessia seurataan säännöllisesti, jotta voidaan arvioida sopiva kostutusaika. Teoksessa käytettyjen materiaalit huomioiden kovin pitkää kostutusta tuskin tarvitaan. Vaikutusajan jälkeen kostea imupaperi vaihdetaan kuivaan ja painot laitetaan takaisin ainakin muutaman tunnin, mieluiten vuorokauden ajaksi.

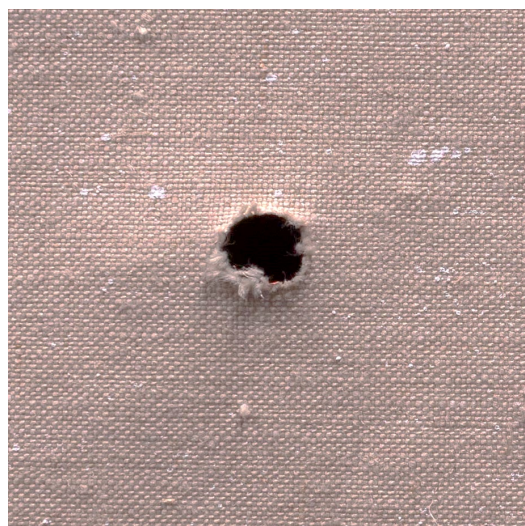
Kuva 34. Punaisen ympyrän alueella ollut reikä taustapuolelta ennen konservointia.

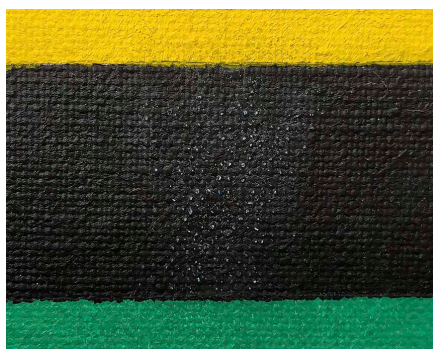
Kuva 36. Kuva alueesta puhdistuksen jälkeen näyttää paljonko alkuperäistä väriä menetettiin.

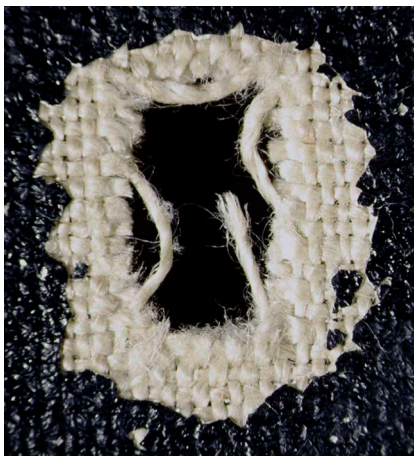
Kuva 37. Reikä mustalla värialueella lähikuvassa.

Korjaukset päätettiin aloittaa pienimmän reiän lankojen yhdistämisellä. Reiän ympärillä olevat irtolangat vedettiin varovasti teoksen taustapuolelle, jonka jälkeen langat kostutettiin kevyesti samalla selvittäen lankojen kuidut ja asetellen niitä takaisin oikeille paikoilleen. Vaurion huomattiin olevan oletettua pienempi, sillä alueen lankoja ei ole menetetty vaurioitumisessa. Langat pystyttiin kutomaan takaisin oikeille paikoilleen pinsettien ja hammaslääkärintyökälujen avulla. Katkenneet langat yhdistettiin lämmitetyn sampiliiman (20 %) ja vehnätärkkelyksen (13 %) sekoituksella. Liimaseos valmistettiin sekoittamalla ensin esikeitetty vehnätärkkelys de-ionisoituun veteen painosuhteessa, jotta saatiin 13% liisteri. Liisteri suodatettiin kolmesti ennen 20% sampiliiman lisäämistä, molempia komponentteja liimaseokseen tuli yhtä paljon (1:1). Vehnätärkkelys lisää liiman viskositeettia, jolloin se on helpompi saada mikroskooppisessa työskentelyssä oikeiden lankojen kohdalle, eikä liima lähde leviämään lankojen kuituja pitkin pidemmälle. Lankojen kiinnittyminen varmistettiin silittämällä yhdistyskohtaa kuumaneulalla. (Demuth 2018.)

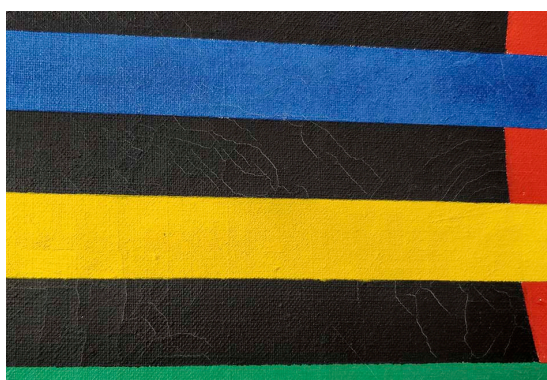
Kuva 50. Krakelyyrivaurio ennen restaurointimaalausta.

Kitattujen alueiden lisäksi restauroitiin myös tahran poiston aikana menetetyt pienet värialueet sekä krakelyyrien rakojen välistä näkyvää pohjustusta. Pahimmat krakelyyrivauriot mustilla värialueilla retusoitiin vesiliukoisilla guassiväreillä suoraan krakelyyrin pohjalle (kuvat 50&51). Guassit valikoituivat käytettäviksi, sillä ne eivät olleet liian mattapintaisia kuitenkaan olematta liian kiiltäviä ja ylimääräisen sai poistettua varovasti de-ionisoidulla vedellä vanupuikolla pyörittämällä.

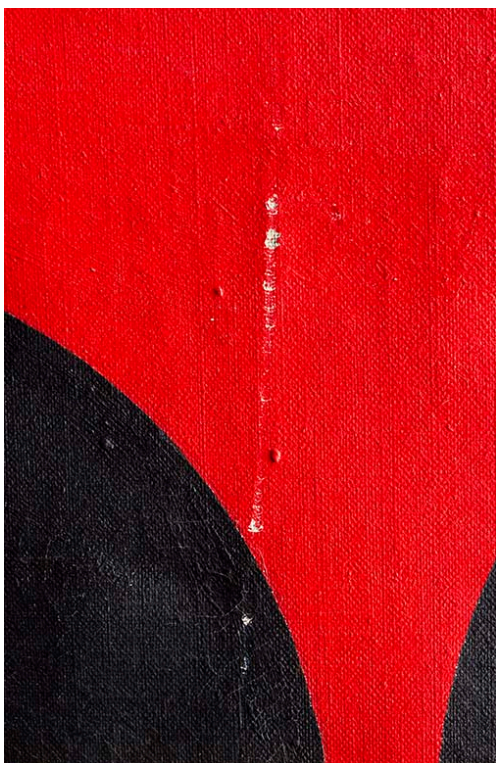
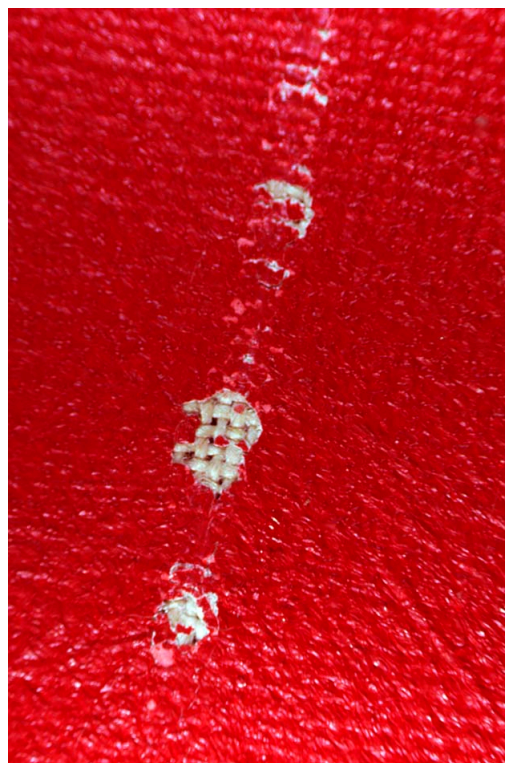
Maalipinnan puutokset olivat pääsääntöisesti viilto- ja pistovaurioiden alueilla. Maalipinnassa on myös havaittavissa naarmuja (Liite 7), jotka ovat pinnallisia ja lähinnä kiillon muutoksia maalipinnassa. Mustalla värialueella on vasemmalla ylhäällä pitkä diagonaalinen hankauma. Suurin naarmu oli viiltovaurion vasemmalla puolella ja pystysuuntainen, vaurio oli katkonainen ja se oli muutamasta kohden vaurioittanut kuvapinnan kankaalle saakka. Muutamia pienempiä puutoskohtia sijaitsee etenkin teoksen alareunassa kiilapuun etureunalla.

Vasemmalla naarmu kokonaisuudessaan ja oikealla lähikuva sen pahimmasta vauriosta.

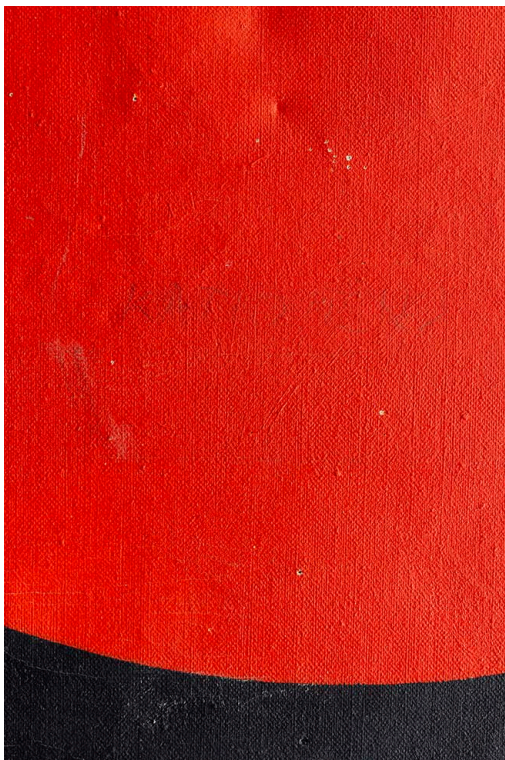
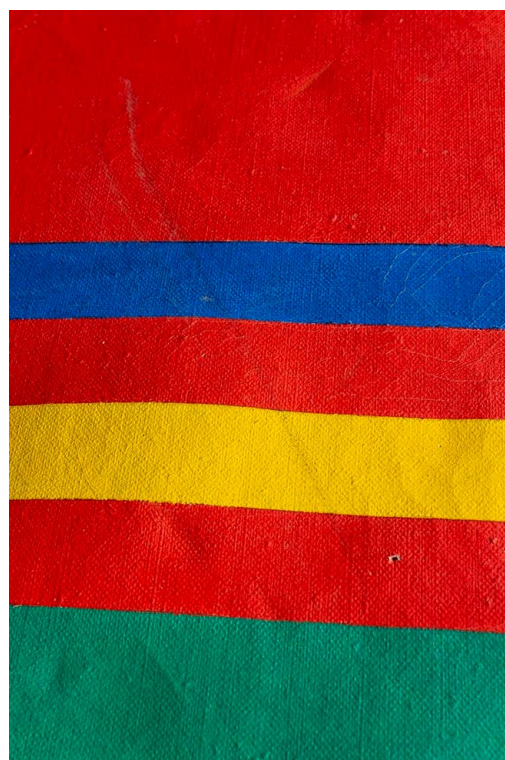
Vasemmalla lyijykynän jälkeä ja oikealla kuvassa pitkä hankauma.
