Pitkäniemen sairaala-alueen vanha kanala

Käyttötarkoituksen muutos

OPINNÄYTETYÖ
Kesäkuu 2021

Rakennusarkkitehdin tutkinto-ohjelma

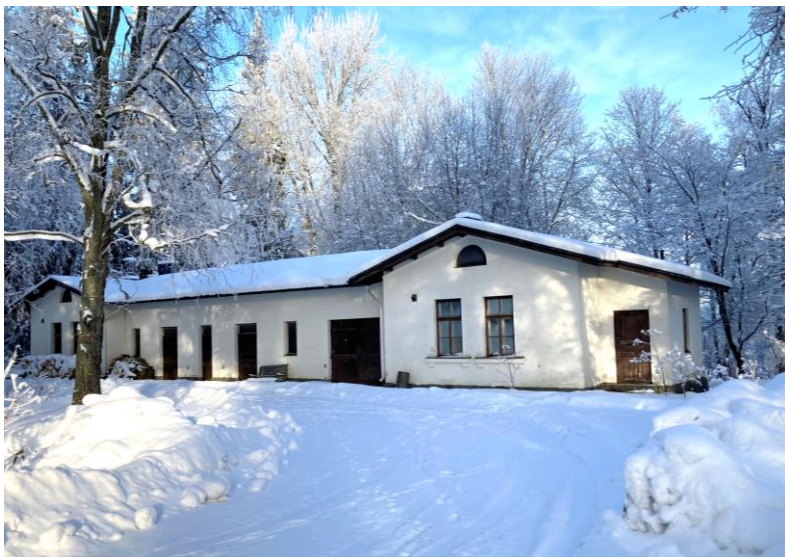
Kohteen ulkopuoliset rakenteet ja muut osat näyttivät hyväkuntoisilta, lukuun ottamatta muutamia pakkasrapautumia ulkoseinässä.

Kuva 7. Kanalarakennuksen etupuoli vuonna 2021.

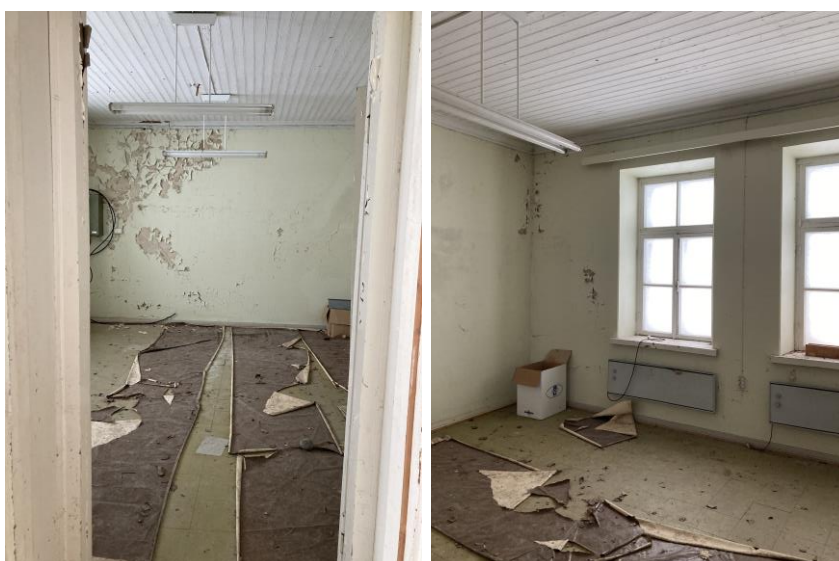
Kuva 9 ja 10. Sisäänkäyntiä lähempänä oleva huone.

Ylempänä on kuvattu rakennuksen eteläisen puolen huonetiloja. Tilat koostuivat kahdesta melko samankokoisesta huoneesta, eteisestä ja WC-tilasta. Huoneisiin oli uusittu kaikki pinnat koulusaneerauksen yhteydessä, rakennettu WC-tila ja lisätty mm. valaisimet sekä sähköpatterit. Seinistä oli paikoitellen irronnut pintarappaukset ja lattiassa vaurioita, joiden aiheuttajana on saattanut olla kapillaarinen vedennousu. Huoneiden vastakkaisilla puolilla sijaitsi kaksi suurta ruudullista ikkunaa, jotka suuntasivat itään ja länteen. Ikkunoiden alapuolta koristivat massiiviset ikkunalaudat.

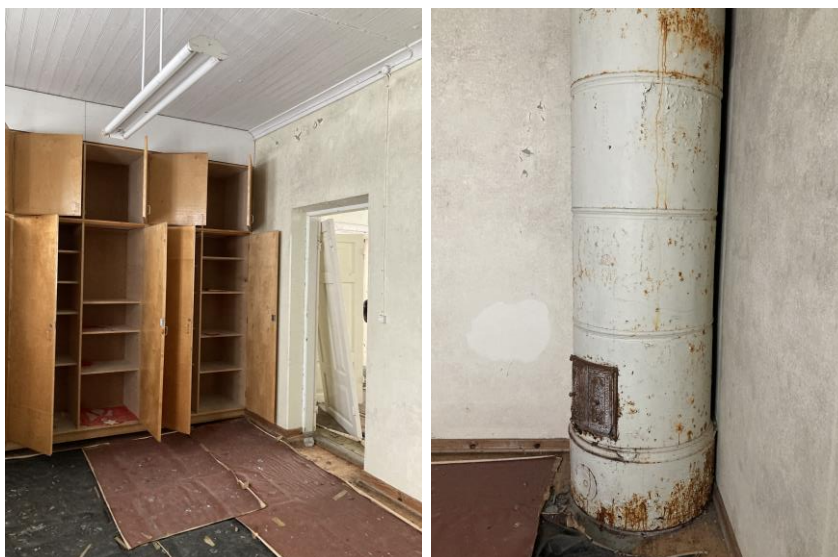
Kuva 11 ja 12. Syrjempänä oleva huone. Tilassa oli pönttöuuni.

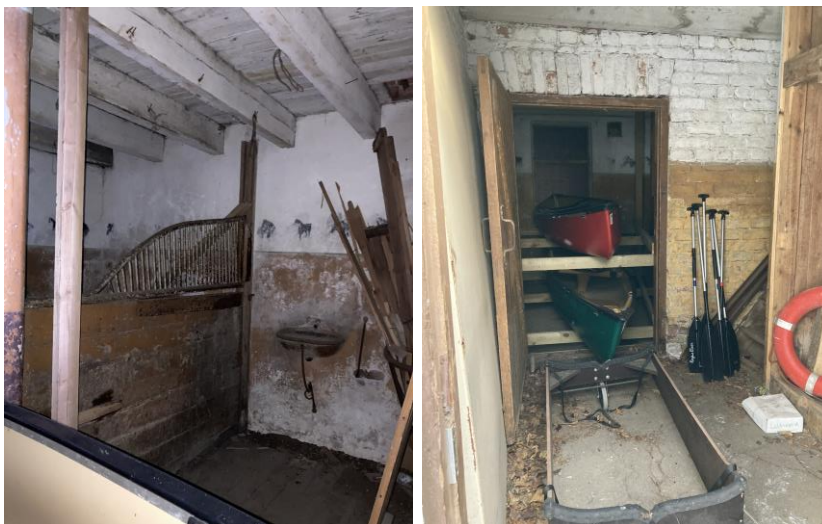
Kohteen keskiosassa sijaitsi kaksi tallia ja kaksi lantala. (Kuva 13, 14 ja 15.) Kaikki tilat olivat nykyään varastokäytössä. Katot, seinät ja lattiat olivat pinnoittamatta ja tilat näyttivät olevan alkuperäiskunnossaan. Talliosissa oli puinen välipohja ja rappuset, jotka johtivat ullakkomaiseen tilaan (Kuva 16). Puiset väli- ja yläpohjat näyttivät silmämääräisen tarkastelun perusteella olevan hyvässä kunnossa. Varastotiloissa ei ollut väli- tai yläpohjia.

Kuva 13 ja 14. Vanhat hevostallit, joissa säilytetään nykyisin tavaroita.

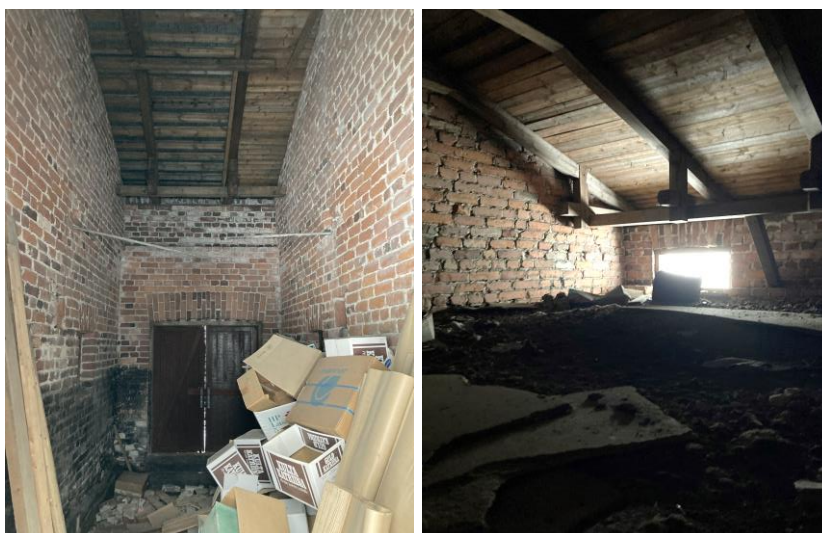
Kuva 15 ja 16. Vasemmalla vanha lantala, noin 5-7 metrin huonekorkeudella. Oikealla puolen kuvattuna väli- ja yläpohjan välinen tila.

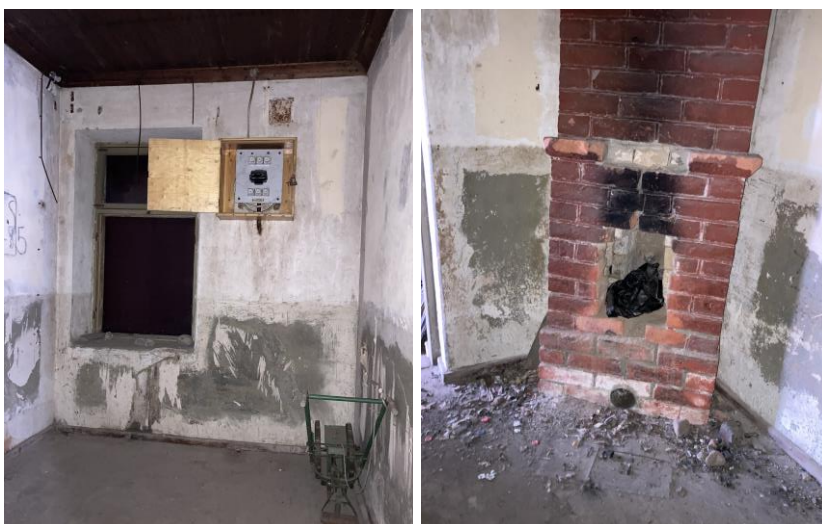
Kuvat 17 ja 18. Kohteen pohjoispäädystä sijaitsevat tilat. (pohjakuvassa Huone 1).

Rakennuksen pohjoispäädyssä olevien huoneiden seiniä ei ollut päällystetty, eivätkä huoneet ole todennäköisesti olleet käytössä koulusairaala-aikanakaan. Molemmissa huoneissa oli tulisijat, sisäänkäynnin oikeanpuoleisessa huoneessa oli muurattu tiilitakka ja vasemmanpuoleisessa huoneessa pönttöuuni.

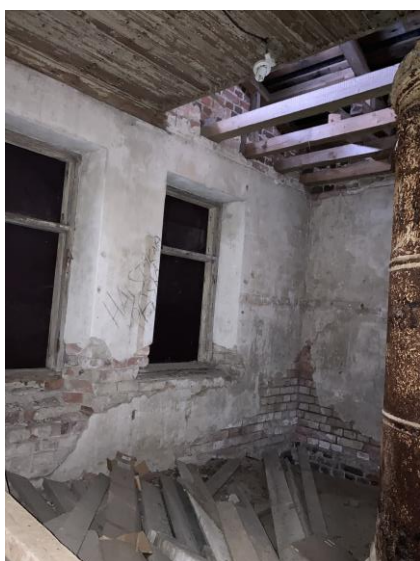
Kuva 18. Kuva sisäänkäynnin vasemmanpuoleisesta huoneesta. Tilassa oli pönttöuuni. (Pohjakuvassa Huone 2).

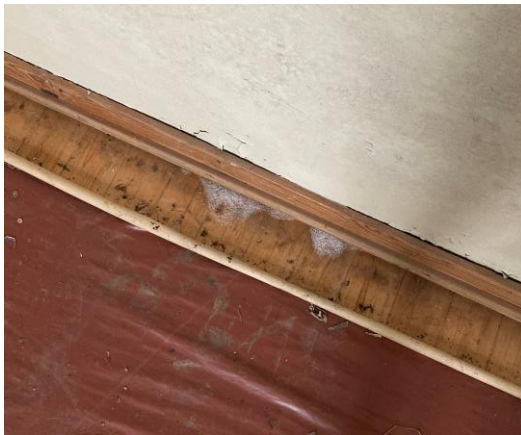
Kuva 20. Lattianrajassa havainto kosteuden aiheuttamasta jäljestä.

Perustukset tarkistetaan ja korjataan kohdista, joissa pinta on päässyt rapistumaan. Alapohjat ja lattiat puretaan kauttaaltaan koko rakennuksesta. Maanvaraisen alapohjan alueelta maa-aines vaihdetaan uuteen purkamisen yhteydessä. Maanpintaa kaivetaan sen verran, että alapohjarakenteissa voidaan varmistaa riittävä tuulettavuus. Rakennuksesta pois päin viettävän maanpinnan kaltevuus tulee tarkistaa ja tarvittaessa muotoilla pihamaahan riittävät kallistukset.

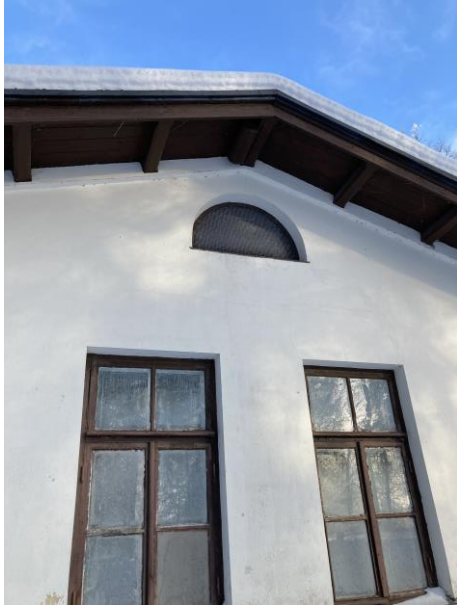
Yläpohjat ja puiset kattorakenteet olivat säilyneet hyvässä kunnossa, mikä voi johtua rakennuksen päädyissä sijaitsevista läpimenevistä tuuletusikkunoista. Säleikölliset tuuletusikkunat sijaitsivat rakennuksen vastakkaisilla puolilla, mikä mahdollistaa yläpohjan kiertävän ja riittävän tuuletuksen.

Kuva 21. Yläpohjan puolipyöreä tuuletusikkuna.

Yläpohjien ja vesikaton puuosat korjataan ja vahvistetaan niiltä osin, mistä ne ovat vaurioituneet. Vanha vesikatemateriaali vaihdetaan kokonaan uuteen rivi-peltikatteeseen ja maalataan tai öljytään uudelleen mustalla kivihiilitervalla.
