Avaimet onnistuneeseen kattoremonttiin perinnekohteessa

17.6.2021 - Taskila Aarno, Pennanen Juha

Moni katto päältä kaunis. Perinnekohteen kattoremontti on tehtävä siten, että uudistettu katto kestää katevalmistajan lupaaman 50 vuoden takuuajan. Raksilan puutaloalueen tyypillisen kattorakenteen vesikattoremontti on suunniteltava, johdettava ja toteutettava huomioiden kohteen erityispiirteet. Kohteen kattoremontista on tehty opinnäytetyö, johon tämä artikkeli perustuu.

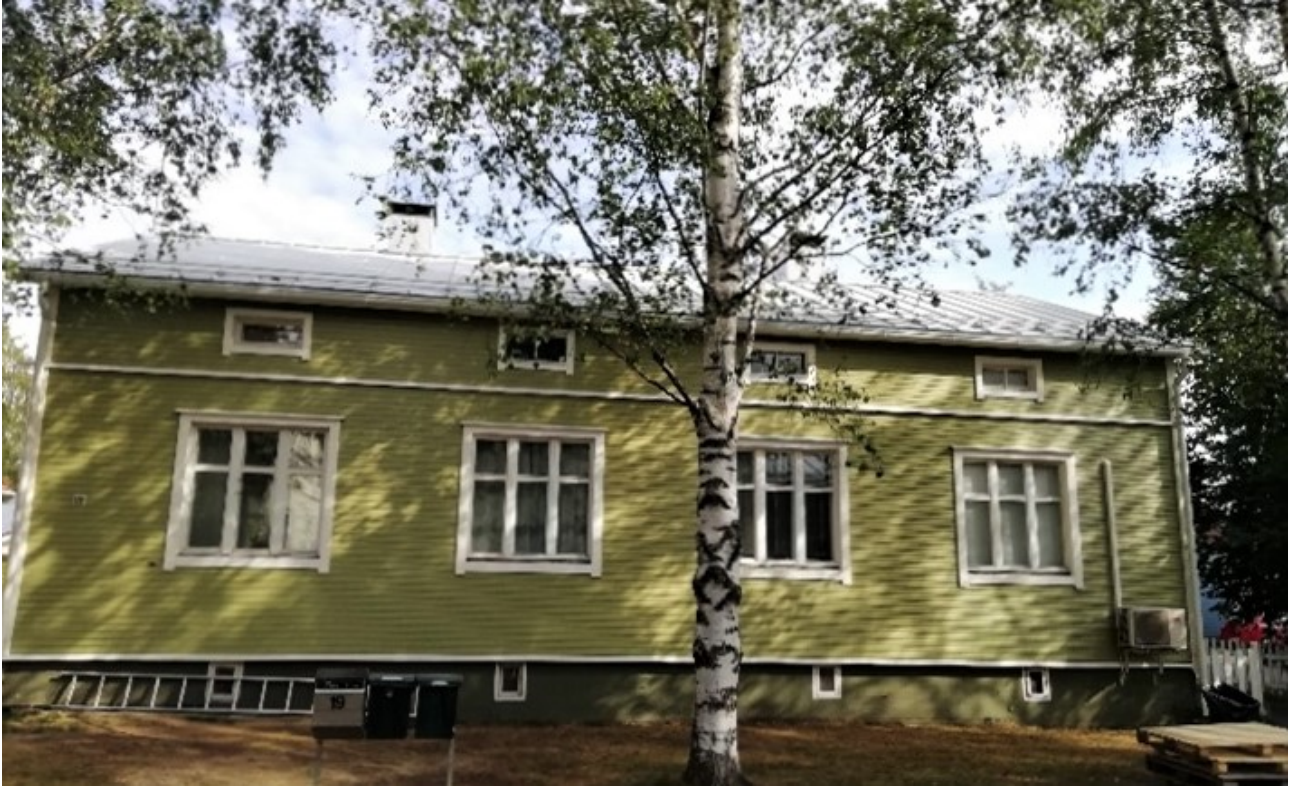
KUVA 1. Uudistettu katto (kuva: Aarno Taskila 2020)

Talon ulkonäköä muutettaessa on myös ympäristö otettava huomioon. Rakennuksen tulee olla korjattunakin muodoltaan, materiaaleiltaan ja väreiltään ympäristöön sopeutuva. Perusparannus ei saa tapahtua ulkonäön kustannuksella, vaan sen lähtökohtana tulee olla ympäristön ilmeen säilyttäminen tai parantaminen [6]. (Kuva 1.)

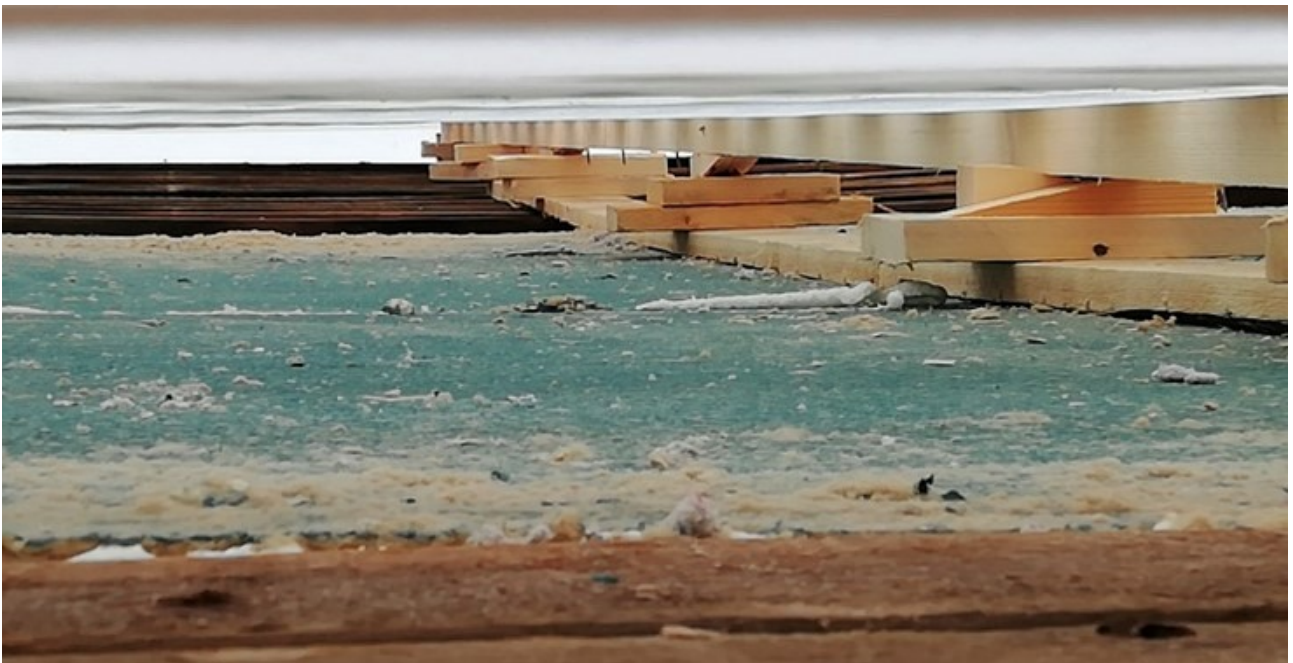
Virheelliset ratkaisut lakkauttavat katevalmistajan takuun, koska alusrakenteet eivät tule kestämaan vaadittua käyttöikää. Ohi ammutut naulat eivät sido rakennetta alustaan, eivätkä toispuoleiset kiilat tue rakennetta vaan irtoavat ennen pitkää (kuva 2). Kastunut tuulensuojalevy on otollinen kasvualusta mikrobeille ja homeille.

KUVA 2. Kiiloja ja ohi ammuttuja nauloja sekä epätasainen alusta (kuva: Aarno Taskila 2019)

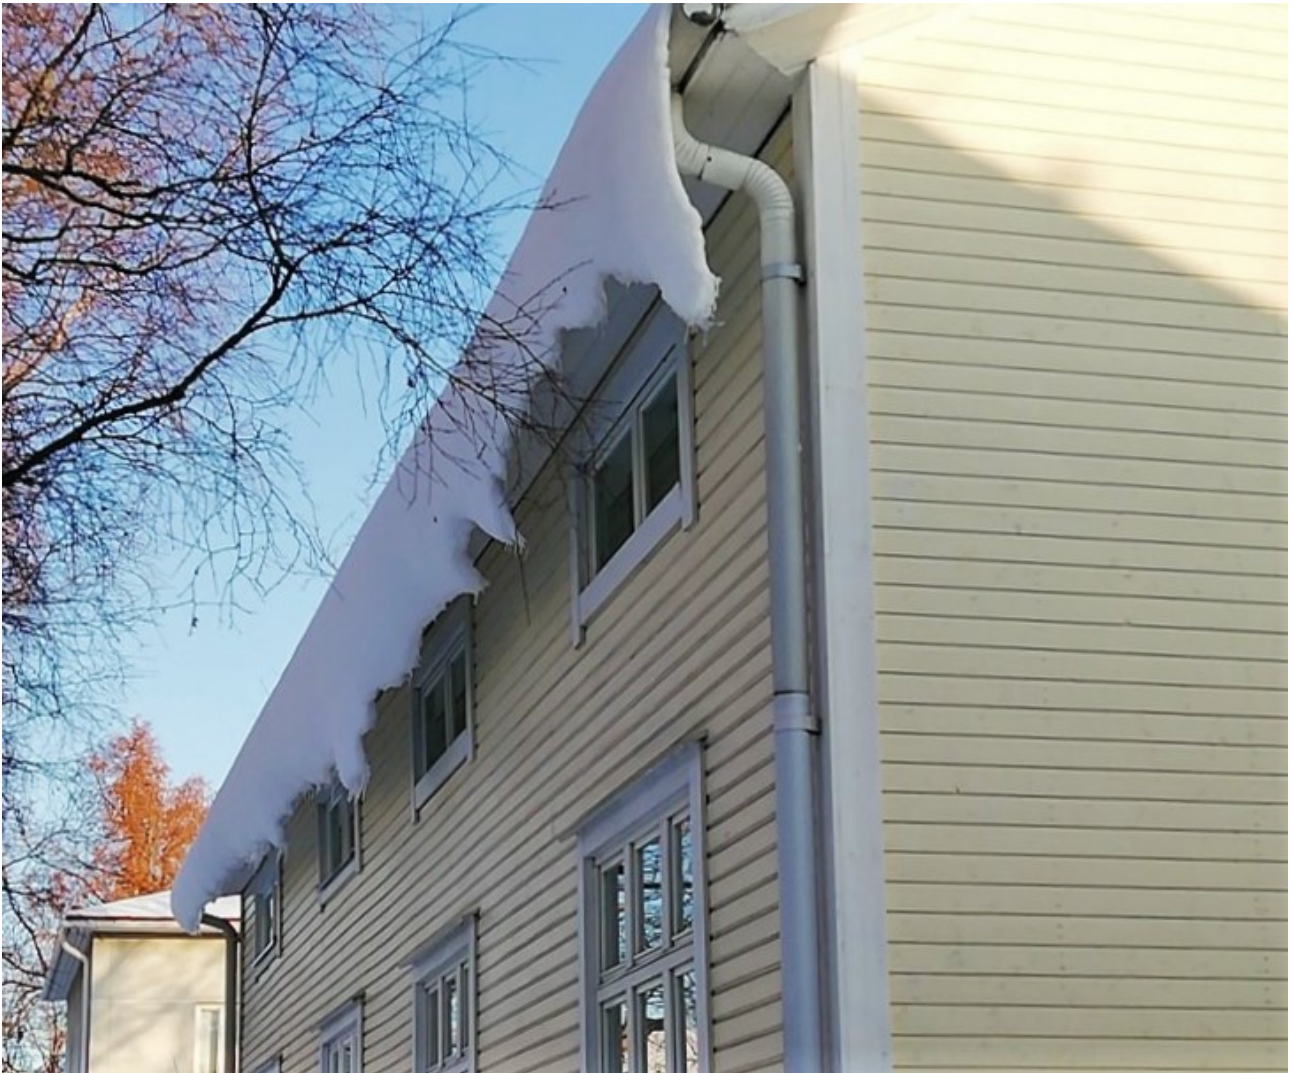
Lumen sulaminen ja roikkuminen räystäällä (kuva 3) aiheutuu siitä, että tuuletusväli on todennäköisesti riittämätön. Yläpohjan lämmöneristys on heikko ja lämpövuodot ovat todennäköisiä. Lisäksi ilmanottoaot puuttuvat räystäiltä ja päädyistä. Kattoturvatuotteet puuttuvat katolta, mikä on turvallisuusriski.

KUVA 3. Lumi roikkuu katolta vaaraa aiheuttaen (kuva: Aarno Taskila 2019)
