Opinnäytetyö AMK

2021

PIENTALOJEN YLÄPOHJISSA ILMENNEITÄ ONGELMIA JYRKKÄKATTOISISSA SANEERAUSKOHTEISSA

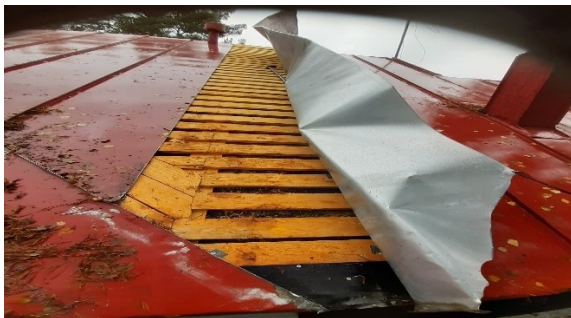
Kuva 20. Konesaumakaton alla bitumikate

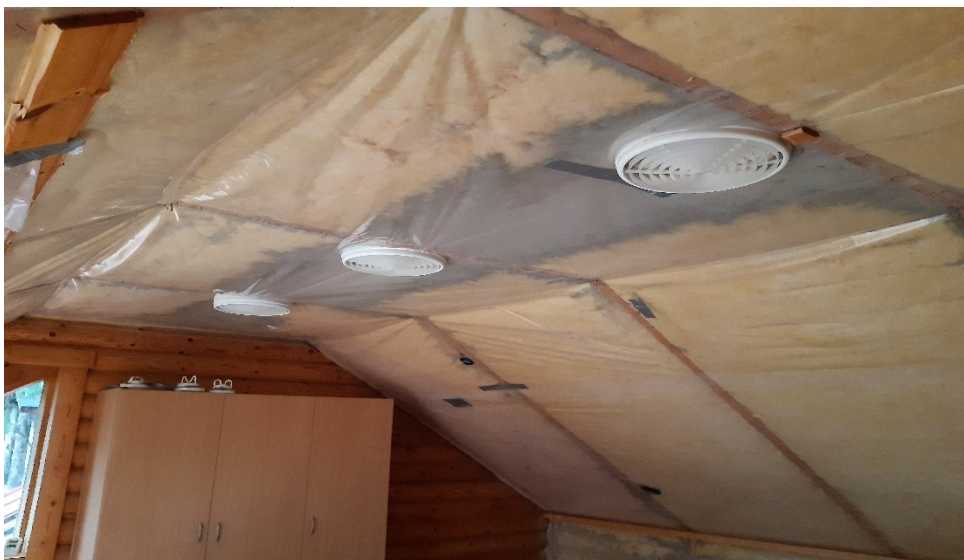
- valaisimet ja sähkörsiat upotettu höyrynsulkuun ilman tiivistystä
- höyrynsulun saumojen limitykset vajaita + saumat teippaamatta
- sisäkaton koolaus; tässä tapauksessa sisäpaneelit oli asennettu (vaakaan) suoraan alapaarteeseen (k1200), mikä luonnollisesti aiheutti niiden "roikkumisen". Ristiin koolauksella (lauta 22 x 100 vaakaan k600 + rima 22 x 50 pystyyn k400) olisi välttytty paneelien notkumiselta sekä sähkökalusteet olisi saatu asennettua ilman höyrynsulun rikkomista.

Kuva 21. Puutteellinen höyrynsulku

Kymppiremontit oy saneerasi (2020) yläpohjarakenteen kokonaisuudessaan. Vanha höyrynsulku poistettiin. Asiakas ei halunnut sisäkattopinnan laskevan yhtään, joten kattoristikoiden kylkiin asennettiin vaakaan apukoolaus (48x48 k600) 22 mm alapaarteeseen

alapinnasta sisäänpäin, jotta saatiin lisäkoolaus (22x50 k400) asennettua. Uusi höyrynsulkukalvo asennettiin tämän jälkeen kattoristikoden alapintaan ja asennettiin lisäkoolausrimat paikalleen. Näin höyrynsulku ei ollut pelkästään niittien varassa.

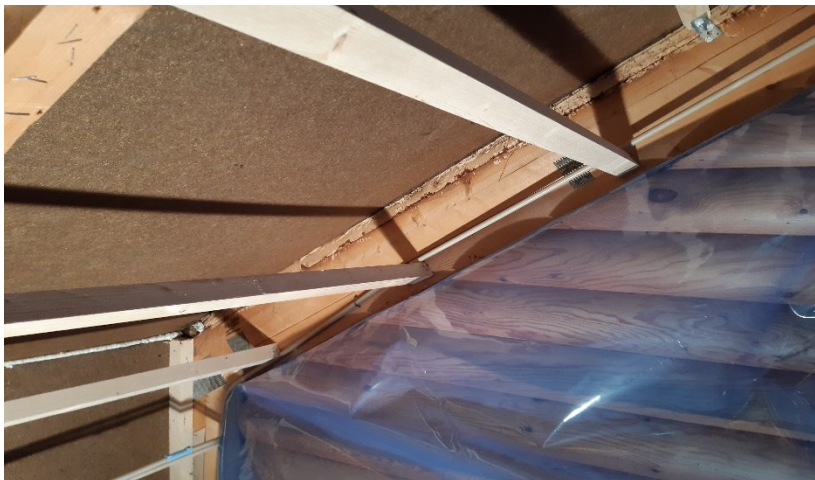
Kuva 22. Apukoolaus + höyrynsulku

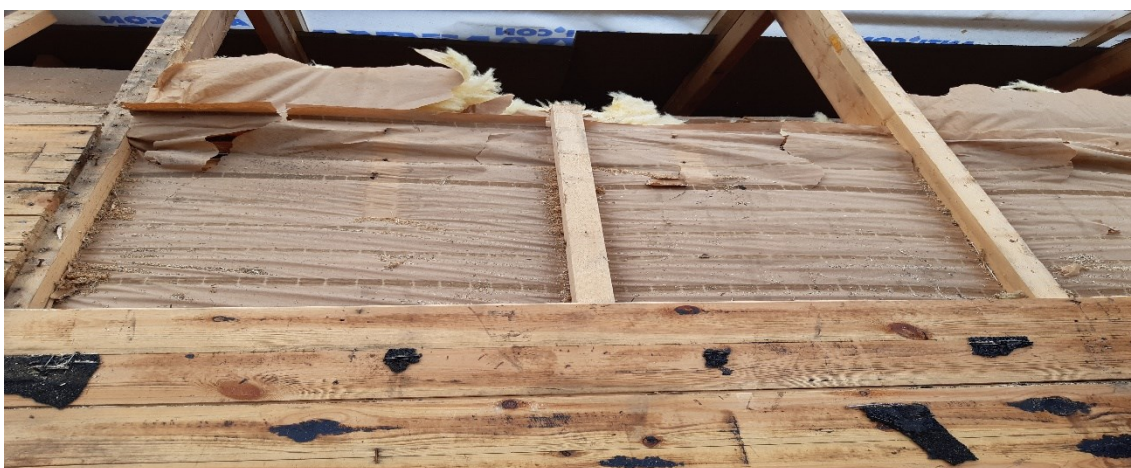
Päälimmäinen syy, miksi koko yläpohjaremontti tehtiin, oli rakenteen tuuletuksen puutteellisuus. Rakennuksessa oli alkuperäisenä katteenna raakaponttilaudoituksen päälle asennettu palahuopakate. Laudoituksen alla oli sen aikakauden rakennustavan mukaisesti oikeaoppinen 50 mm tuuletusväli (kuva 23) tuulensuojapaperilla varustettuun eristeeseen. Ongelman aiheutti seinälinjalta nouseva vastaava eriste, joka nousi liian ylös tukkien ilmapälin. Lisäksi päätyseinien yläkolmiossa olevat tuuletusaukot olivat liian pienet. Purettaessa vanhat kivivilla-eristeet ja raakaponttilaudoitukset havaittiin tummumista molemmissa (kuva 24). Tämä johtunee siitä, että alhaalta ylöspäin noussut lämmin ilma on päässyt höyrynsulun epäjatkuvuuskohdista rakenteeseen, törmännyt höyryä läpäisemättömään bitumikatteeseen kondensoituen sen alapintaan ja ruvennut samalla ajan saatossa lahottamaan bitumikatteen puu-alustaa.

Kuva 23. Vanhan rakenteen tuuletusväli

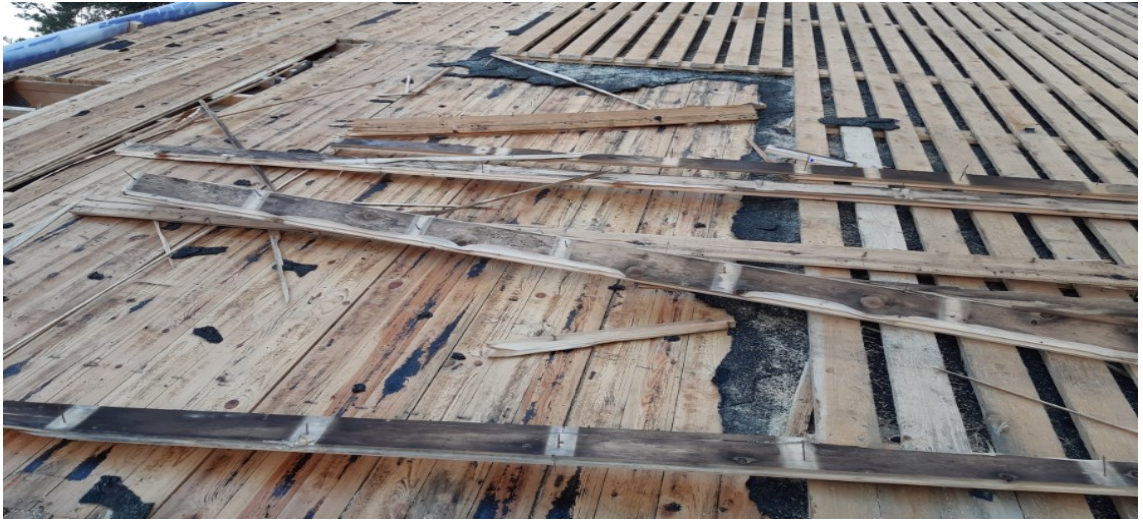
Kuva 24. Tummunutta raakaponttilaudoitusta

Kohteen yläpohjarakenne purettiin kokonaan kattoristikoita lukuunottamatta. Ristikoiden päälle ja ristikon päätyyn ulkoseinän ulkopintaan asennettiin 25mm paksu runkoleijona-levy. Levyn päälle asennettiin ristiinkoolaus 48x48 (vaakaan + pystyyn k900), jolla saatiin 100mm ilmaväli aluskatteen ja runkoleijonan välille. Tämän jälkeen asennettiin kondenssisuojattu aluskate, katteen päälle korokerimat (25x50) ja vaakaruoteet (32x100 k300) (kuva 25).

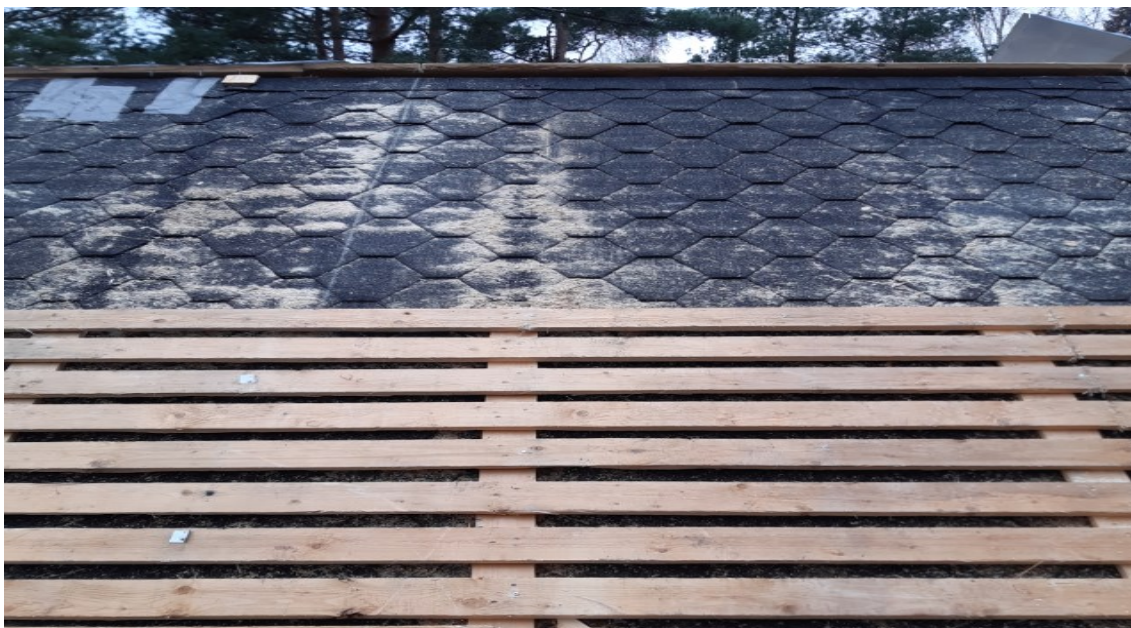
Saneerauskohteessa oli päällimmäisenä katteena konesaumattu peltikate, jonka alle oli jätetty vanha palahuopakate ilmeisesti hoitamaan vedeneristyksen tehtävää (Kuva 26). Vanha ehjä kate toimi toki vedeneristeenä, mutta kuten edellisessä luvussa kuvailtiin, niin se aiheutti ongelmia kondenssiveden kanssa. Kosteus jäi bitumikatteen alapuolelle imeytyen raakaponttilaudoitukseen eikä toimimaton tuuletus poistanut sitä.

Kuva 26. Vanha bitumikate aluskatteena

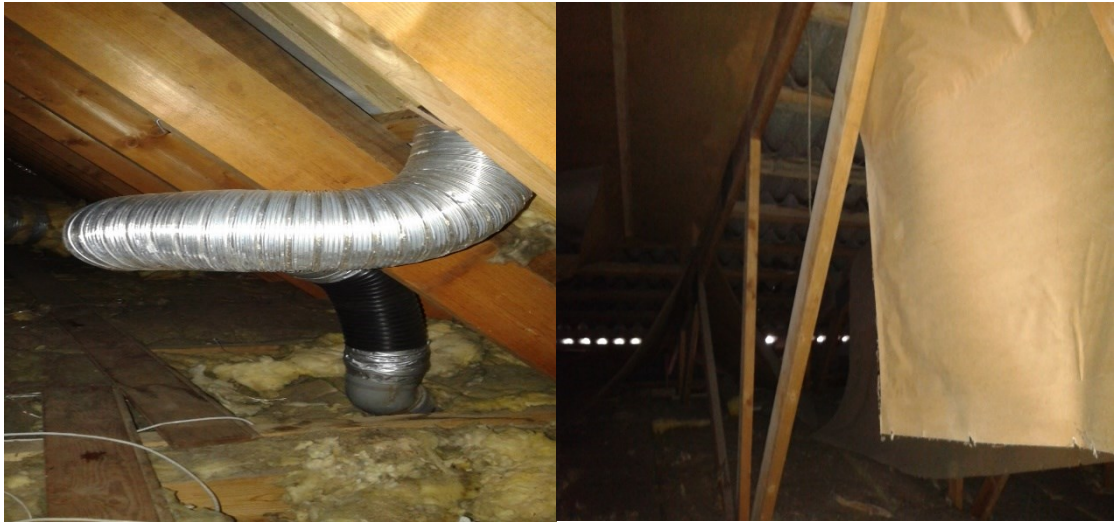
1. Viemärin tuuletusputken väärä liitos

2. Aluskate irronnut / revennyt

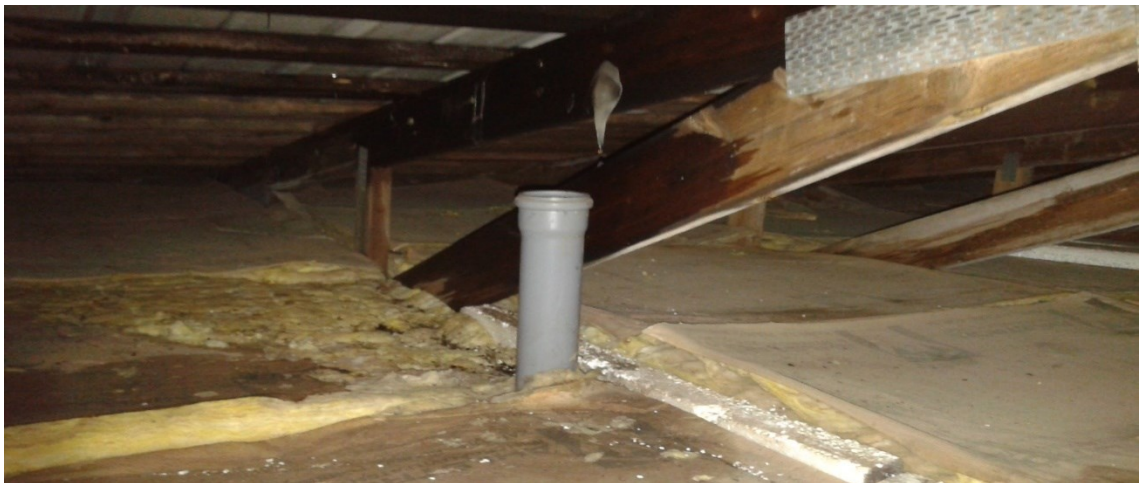
3. Viemärin tuuletusputki jätetty tuuletustilaan

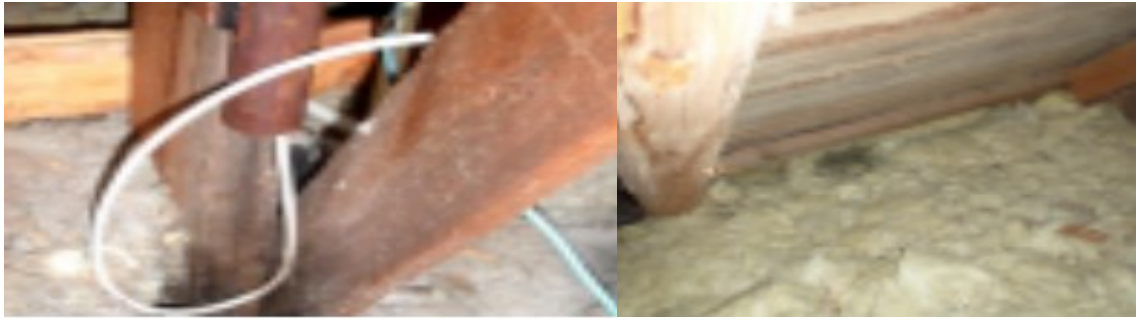
4. Yläpäästä tulppaamaton antenniputki yläpohjassa 5. Tuuletusväli ummessa

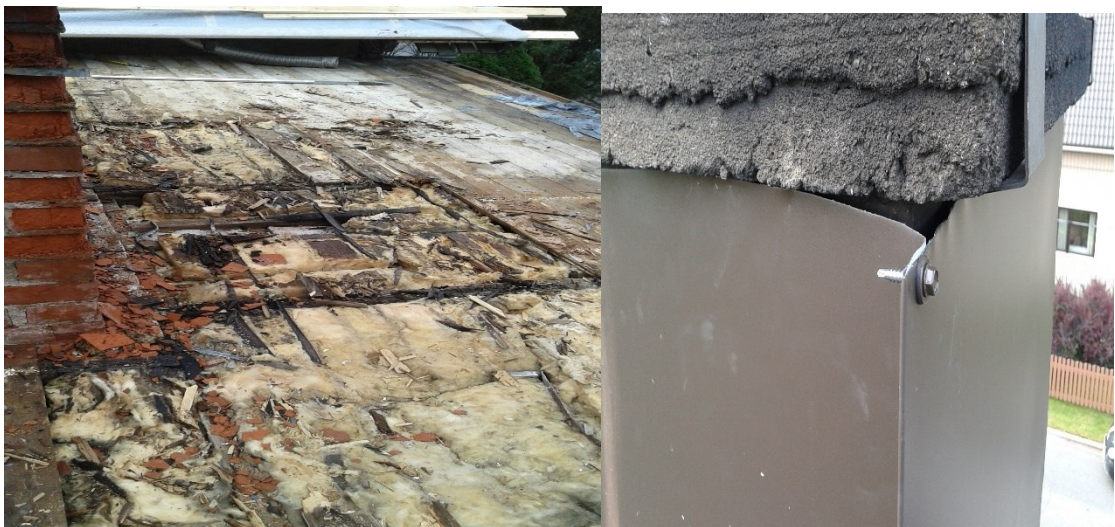
6. Tuuletusväli puuttuu

7. Huolimaton piipunpellitys
