TOIMITILAKIINTEISTÖN KUNTOARVIOINTI

Matti Salakka
Opinnäytetyö
Syksy 2020
Rakennusalan työnjohdon tutkinto-
ohjelma
Oulun ammattikorkeakoulu

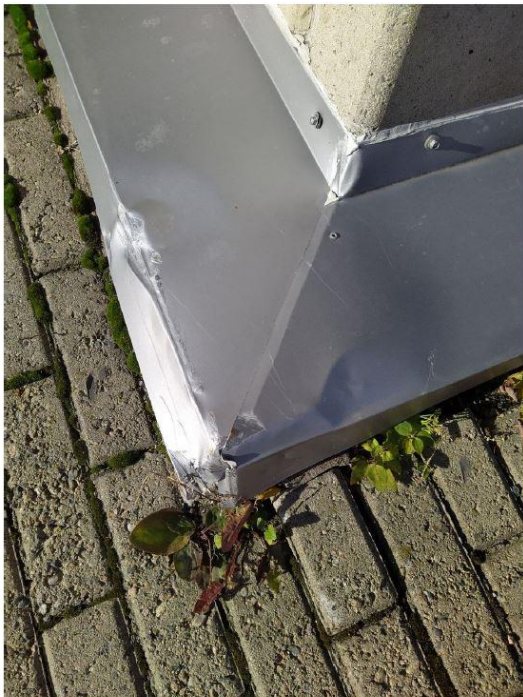
Matti Salakka 22.09.2020 11:06
Pellityksien uusiminen (viite 5)

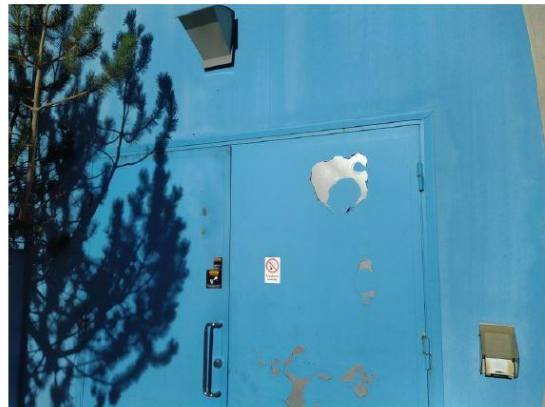
Matti Salakka 22.09.2020 11:08
Teräsovien huoltomaalaus (viite 6)
