**KUNTOARVIO**

**KORJAUSSUUNNITELMA**

Opinnäytetyö  
Marraskuu 2012  
Rakennusalan työjohto

MIKKO KORPELA:  
Kuntoarvio ja korjaussuunnitelma

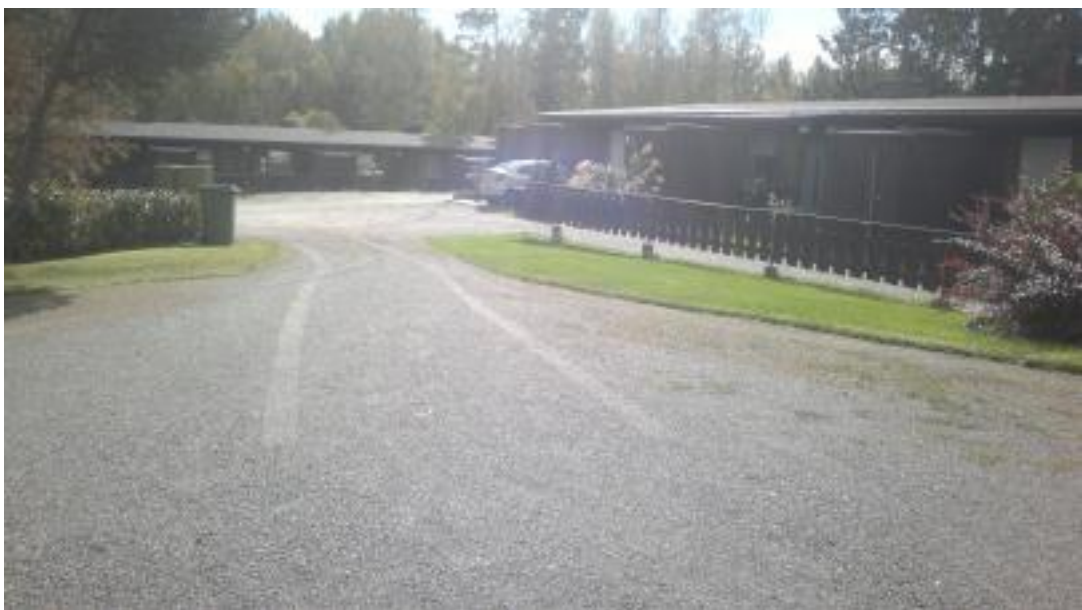
Tontin, jokaisen sivun nurmialueet olivat hyvässä kunnossa. Sammaloitumista ei löytenyt ja epämääräistä kasvillisuutta ei nurmen seassa kasvanut. Pohjoissivulla nurmialue oli hieman kumpuilevaa, toisaalla pääasiassa tasaista. Sepelialuetta ei tontilla ollut kuin vain itäsivulla, josta tontille ajetaan ja talon sokkeleiden edustalla kiertävä noin 50cm leveä sepelikaista. Eteläsivulla ei sokkelin edustalla sepelikaistaa kokomatalla ollut, vaan siinä oli kukkamaa, tämä ei kuitenkaan ollut aiheuttanut ongelmia. Itäsivun sepelialue oli tasainen, siinä ei ollut painumia tai kuoppia. Sepelialueen rajat nurmialueisiin olivat siistit, kuten KUVA 1 osoittaa.

KUVA 1. Itäsivun sepelialue

Piha-alueen kallistukset olivat kunnossa, joka puolella pihamaa viettää talosta pois päin perussäännön mukaisesti. KUVASTA 1 voi havaita, että itäsivu viettää kujan kääntöpaikkaan päin ja toiselta laidaltaan kohti tontin pohjoissivua. Eteläsivulla ei kallistuksia juurikaan ollut ja länsisivu viettää kohti pohjoissivua sekä samalla loivasti länteen. Pohjoissivulla tontti viettää kohti pohjoista kuten muuallakin.

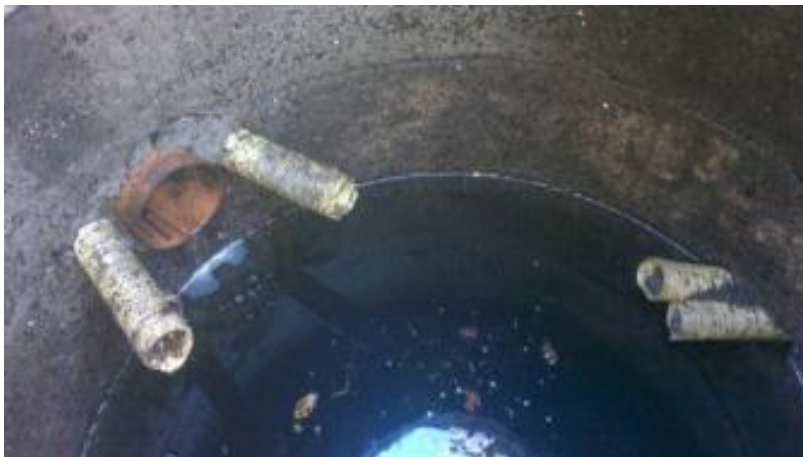
Tontin pohjoissivulla olevaan sadevesikaivoon johdettiin sadevedet ja salaojien vedet. Monesta suunnasta tulevat sadevesiputket olivat liitetty kaivon edustalla yhdeksi putkeksi, joka laski kaivoon. Etelä- ja länsisivun salaojat olivat liitetty jo toisiinsa, samoin itä- ja pohjoissivun salaojat, näin ollen kaivoon laski kaksi salaojaputkea. Sadevesikaivossa oli myös poistoputket, ettei veden pinta päässyt nousemaan liian korkealle.

KUVA 2. Sadevesikaivo

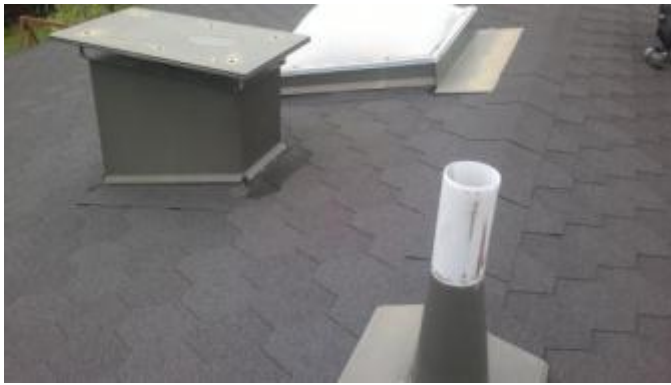
Talonlappeista arvioitiin ensin etelälapetta. Katolta ei löytynyt sammaloitumista ja kunto näytti muutenkin hyvältä. Mutta samat ongelmat toistuivat reunojen huopanaulojen ja reunapellin kittauksen suhteen. Tällä lappeella oli läpivientejä eniten ja kattoikkuna. KUVAA 3 katsoessa huomaa, että läpivientien yläpuolella oli huovat märkänä.

KUVA 3. Etelälapteen läpiviennit

Vesi jäi lammikoksi läpivientien yläpuolelle, koska niitä tehdessä ei ollut huomioitu yläpuolen muotoilua, niin ettei lammikoita muodostuisi. Tämä lape saa eniten aurinkoa, mutta sekään ei kuivaa läpivientien yläpuolia. Lappeen runsaasta auringon saannista huolimatta, huopakate ei ollut kärsinyt rappeutumisesta.

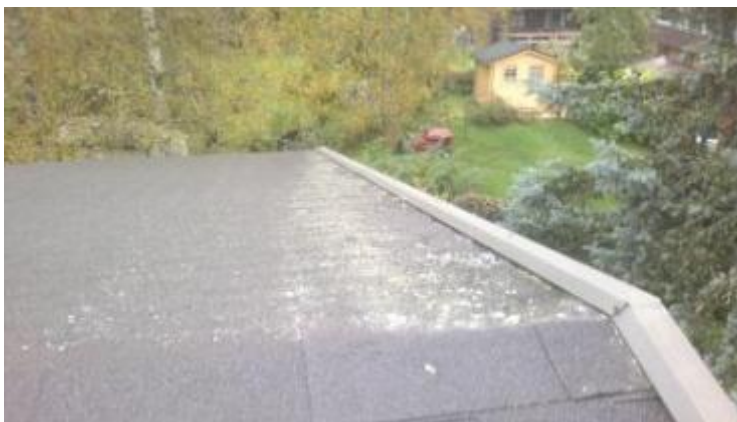
Talon pohjoislape oli ainoa, josta huomasin myös maantasolta huomautettavaa, sillä lappeen molemmat päätyräystäät roikkuivat. Helpoiten räystääiden roikkumisen havaitsi kun katsoi tiiliverhouksen ylimmäistä varvia aivan rakennuksen nurkassa, jossa tiiltä oli näkyvissä noin 30mm ja vertasi sitä kahden metrin päähän, jossa tiiltä oli näkyvissä noin 700mm. Pohjoislapteen päätyräystäiden roikkumisesta ja mahdollisista syistä siihen lisää kohdassa 2.3.9 Sokkeli. Katolta tehdyn katsauksen perusteella lape oli peruskunnoltaan samaa tasoa kuin muutkin lappeet, lukuun ottamatta jo aiemmin esille tulleita päätyräystäitä. Päätyräystäiden osalta huopakate oli sammaloitunut, vielä enemmän kuin autotallin ja varaston katon länsilapteen eteläreuna.

KUVA 4. Pohjoislapteen itäreunan päätyräystääs

Päätyräystäät pysyivät kosteina, vaikka lappeen muu alue oli kuivunut. Huopanaulat reunapellin läheisyydessä oli näkyvissä, kuten muuallakin, eikä reunapellin ja palahuovan saumaa ollut kitattu. Pohjoislappeen molemmilta päätyräystäiltä koitettiin muuttaman naulan pitävyyttä ja naulat lähtivät sormilla vetämällä kokonaan irti. Tämän johdosta koitettiin kaikkien lappeiden reunoilla näkyvissä olevat naulat, ne pitivät pääasiansa hyvin, pois lukien autotallin ja varaston katon länsilappeen sammaloituneen eteläreunan naulat, jotka irtosivat samalla tapaa kuin talon pohjoislappeen puolella.

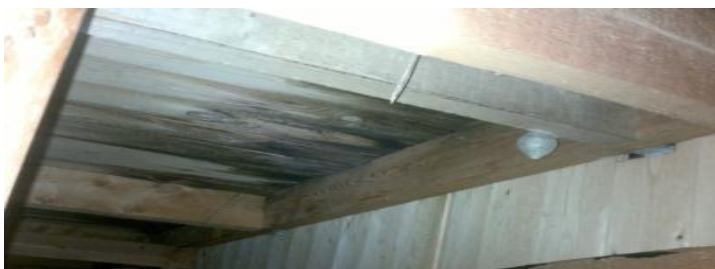
Pohjoislappeen päätyräystäät olivat ongelmana katolta arvioidessa ja saman voi todeta myös vintiltä. Molemmat päädyt olivat huonossa kunnossa, runsaasti tummuneet, selvästi kärsinyt kosteudesta ja pientä homekasvustoakin oli havaittavissa. Ponttilaudoitus oli sitä koskettaessa nihkeä ja pehmeä. Tummentumat alkoivat harjalta katsottuna molemmin puolin noin yksi kolmannes harjalta alaspäin ja jatkui aina alas asti, pituussunnassa tummentuma ulottui päädyistä katsottuna ensimmäisen ja toisen kattotuolin puolenvälin tienoille. Vaikka autotallin ja varastonkattoa ei päässyt alapuolelta tutkimaan, suurella todennäköisyydellä sama ongelma löytyy sieltäkin. Ponttilaudoituksen tummentumien syynä voisi pitää huopanauloja, jotka olivat näkyvillä ja käytännössä irti. Näistä pääsi vesi kulkemaan palahuovan, alushuovan läpi ja sitä kautta käsiksi ponttilaudoitukseen ja aiheuttamaan ongelmia, joita näkyy KUVASSA 5. Palotikkaat olivat kunnossa, hyvin kiinni seinässä ja kiinnitys varmistettu reikänauhalla.

KUVA 5. Pohjoislappeen itäreunan päätyräystästä vintiltä

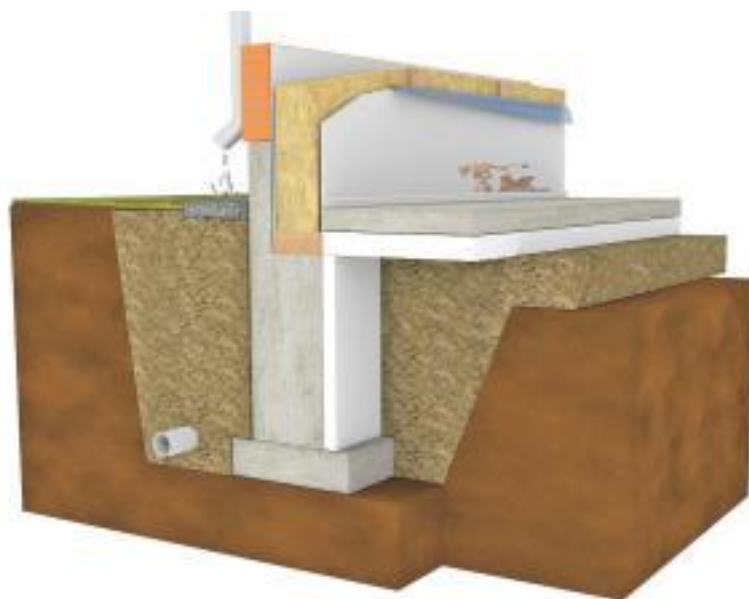
KUVA 6. Tyypillinen sokkelin ja rungon alapään rakenne tämän ikäisissä rakennuksissa (Erkki Nousiainen, Grafical oy)

Paikoittain talossa sokkelin ja rungon rakenne oli KUVAN 6 mukainen. Rungon alajuoksu oli maanpinnan, sokkelin ulkokuoren yläpinnan ja sisätilojen lattiapinnan alapuolella. Sokkelissa alajuoksulle kosteuseristyksenä oleva bitumisively oli alkuperäinen ja se voi olla halkeillut. Mikäli näin olisi käynyt, sitä kautta alajuoksu ja runkotolpan alapää olisivat altistuneet kosteudelle, jolloin kyseiset rakenteet voisivat olla KUVAN 7 tai pahimmassa tapauksessa KUVAN 8 kaltaisessa kunnossa. 3.3.4 Ulkoseinä rakenteena käsiteltävät kuvat ovat tyyppikuvia, eivätkä ole tutkitusta kohteesta.

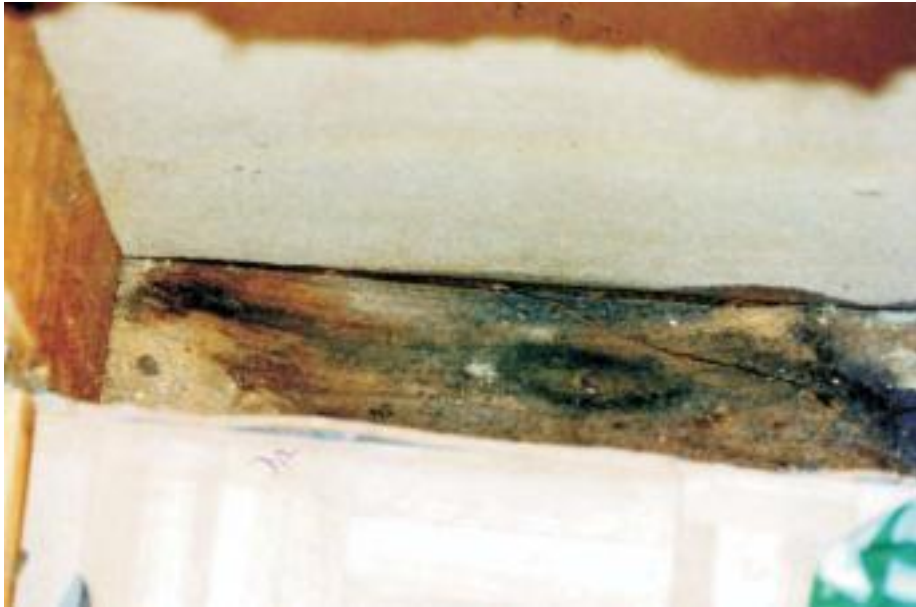
KUVA 7. Alajuoksun paha homevaurio (Erkki Nousiainen, Grafical Oy)

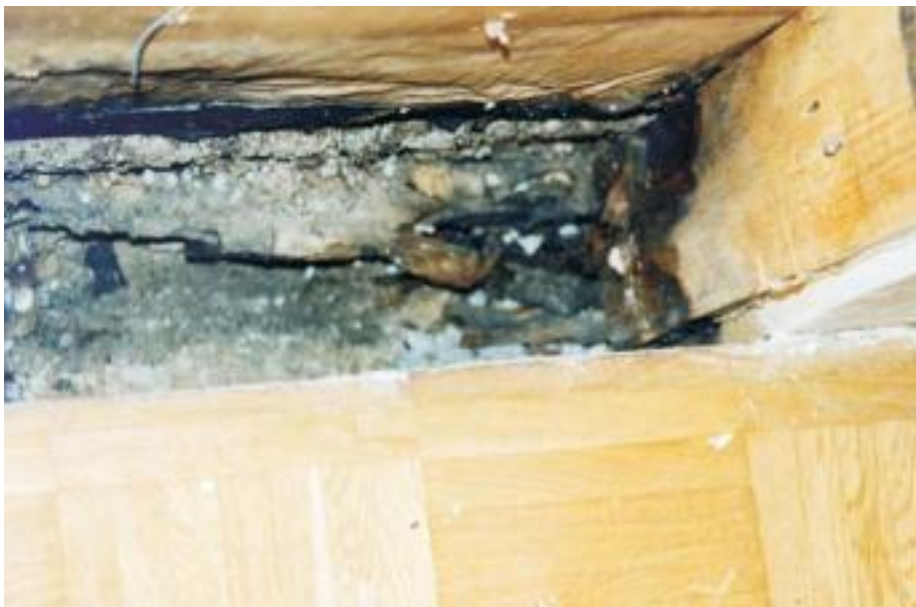
KUVA 8. Alajuoksun ja runkotolpan alapään paha home- ja lahovaurio (Erkki Nousiainen, Grafical Oy)

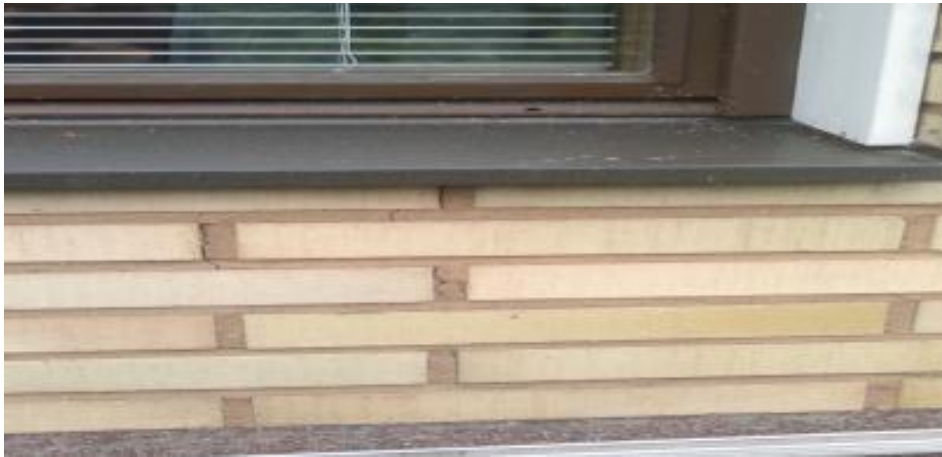
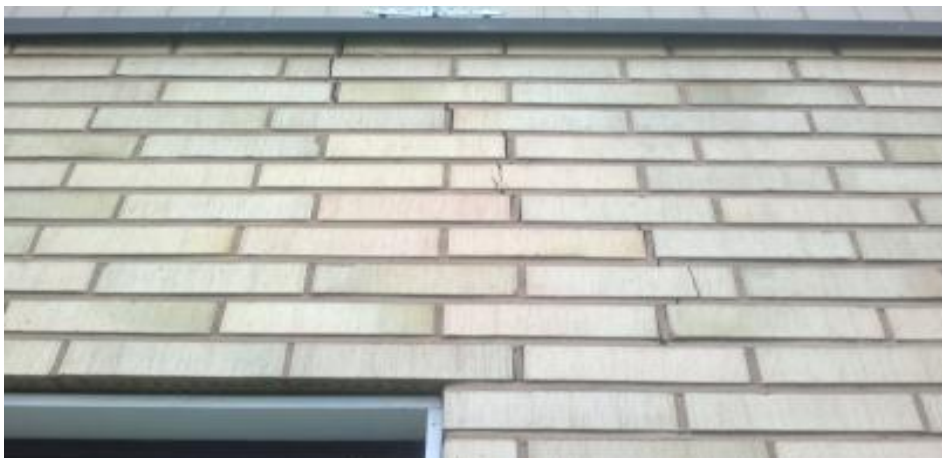
KUVA 9. Länsisivun halkeaman alapää

KUVA 10. Länsisivun halkeaman yläpää

Kuten KUVISTA 9 ja 10 ilmenee, halkeama alkoi jo tiiliverhouksen ensimmäisistä muurausvarveista ja jatkui seinä loppuun asti. Se kulkee saumoja pitkin melko pienenä aina ikkunan oikeaan alareunaan asti, joka katkaisee toistaiseksi halkeaman kulun. Yläpäässä halkeama jatkaa kulkuaan ikkunan oikeasta yläreunasta pääasiassa saumoja pitkin, mutta oli voimaltaan niin suuri, että rikkoi matkallaan kolme tiiltä. Alhaalta halkeama lähtee pienenä hiushalkeamana, mutta suurenee ylöspäin mennessä ja on lopussa leveydeltään noin 5-10mm. Tästä voikin päätellä, että todennäköisin halkeaman aiheuttaja oli painuminen, jonka johdosta tiiliverhouksen yläpäähän syntynyt vetoa ja siksi halkeama sieltä leveämpi. Mahdollisesti halkeaman läheisyydessä eteläsivulla maaperässä kovempi kohta pohjoissivulle päin siirryttäessä ja kun maaperä painunut tasaisesti, se ei ole päässyt painumaan halkeaman kohdalta ja näin halkeama syntynyt. Tämä todennäköisin syy halkeamaan, etenkin kun tontin eteläsivulla maaperästä löytyy kalliota.

Rakennuksen julkisivut olivat puhtaaksi muurattua tiiltä, joka hyvässä kunnossa. Tiilisä ei halkeamia, lohkeamia eikä saumat kutistunut tai rapistunut. Länsisivulla oli ikkunan kohdalla, koko tiiliverhouksen läpäisevä painumisesta syntynyt halkeama. Julkisivun puuosat olivat pääasiassa hyväkuntoisia, pihka valumia tosin oli itäisivulla havaittavissa.

Länsisivun halkeaman syy ja sen vaikutus rakenteeseen kannattaisi tutkia tarkemmin. Julkisivujen puuosat tulisivat maalata ja pohjatyöt tehdä perusteellisesti. Toimenpiteiden on suositeltavaa tapahtua seuraavien 5 vuoden aikana

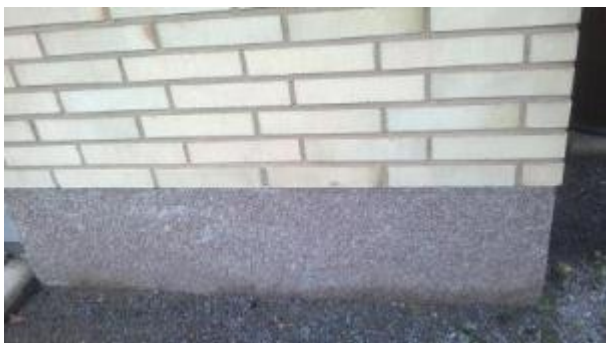
KUVA 11. Itäisivun sokkeliä

Piirustuksista ei ilmennyt, että sokkelin eristeenä olisi patolevyä tai bitumisivelyä, eikä sitä tarkasteltaessakaan löytynyt. Havainnoidessa ja KUVASTA 11 huomaa, että sokkelin alapää oli märkänä. Tontti viettää kohti pohjoissivua ja sen vuoksi sokkelit märempiä sinne siirryttäessä. Mikäli sokkelissa rungon alajuoksun kosteuseristeenä oleva alkuperäinen bitumisively olisi halkeillut, olisivat alajuoksu ja runkotolppien alapääät joutunut alttiiksi kosteudelle, etenkin kun tontti viettää pohjoissivulle. Tästä syystä alajuoksu ja runkotolppien alapääät ovat mahdollisesti huonossa kunnossa, menettänyt lujuuttaan ja luultavasti sen vuoksi pohjoislappeen päätyräästää roikkuvat. Aiheeseen liittyvää tekstiä ja kuvia pahimmista mahdollisista vaurioista löytyy kohdasta 3.3.4 Ulkoseinä rakenteena, kuvat eivät ole arvioitavasta talosta. Syyn selvittäminen vaatisi lisätutkimuksia.

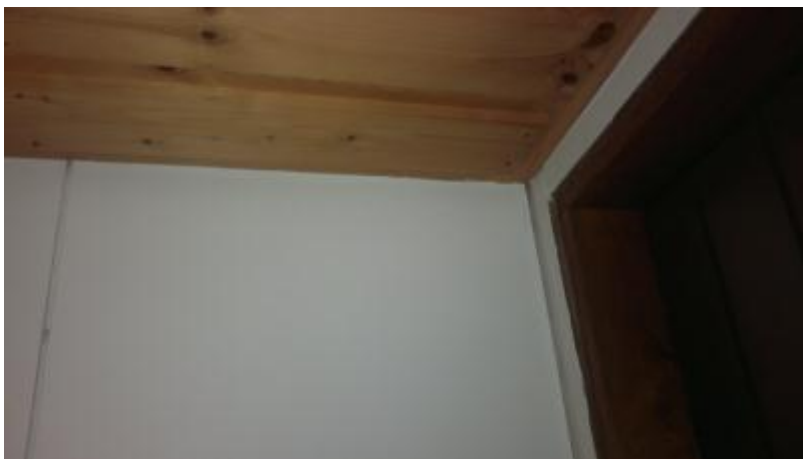
KUVA 12. Katon mäntylaudoitusta

KUVASTA 12 ilmenee tarkemmin laudoitus tapaa. Mäntylaudoituskattoa löytyi tuuli-kaapista, eteisestä, takkahuoneesta ja kahden viimeiseksi mainitun välillä olevasta käytävästä. Laidoituksessa ei ollut pihka valumia, jälkiä kosteudesta, halkeamia, eikä lakkapinta ollut ruvennut kupruilemaan tai halkeilemaan. Katto oli alkuperäisessä kunnossa, joten iän myötä virttynyt ja tummentunut.

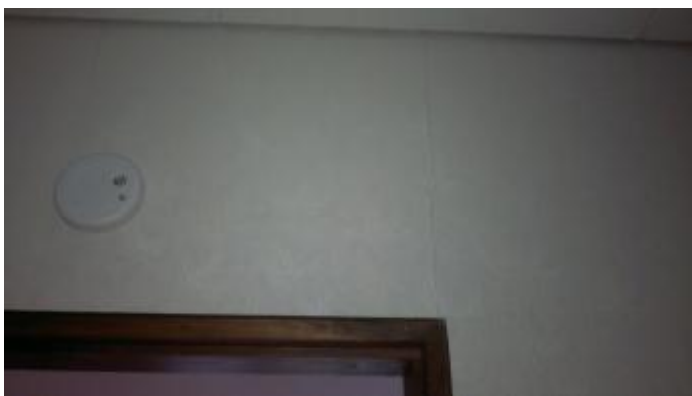
Seinissä pintamateriaaleina oli tapetoitua lastulevyseinää, maalattua lastulevyseinää, maalattua tiiliseinää ja paneloitua seinää. Eteisen, olohuoneen ja makuuhuoneiden osalta seinissä oli tapetti. Lastulevyt olivat ehjiä, eikä ollut turvonnut, joten kosteuden kanssa ongelmia ei ole ollut. Tapetin takana olevaan lastulevyseinään oli levysaumojen kohdalle jätetty noin 5mm leveä elämisrako. Valtaosassa tiloista oli tapetoitu levysaumojen yli ja niissä oli poikkeuksetta tapetti, joko vetäytynyt tai revennyt levysaumojen kohdalla. Tapetit olivat yleisesti ottaen vähän kuluneita, niissä oli pieniä kolhuja ja tummentumia, tummentumia esiintyi vain ulkoseinien osalla muutamassa kohdassa. Oven päällä karmin kohdalla tapetti oli monissa tiloissa revennyt. Tämä johtune siitä, että elämisra-koa levyille ei ollut jätetty ja tapetti oli repeytynyt elämisen myötä, samaa ongelmaa oli myös muutamissa kohdissa ikkunan alla.

KUVA 13. Karmin yläpuolelta revennyt tapetti

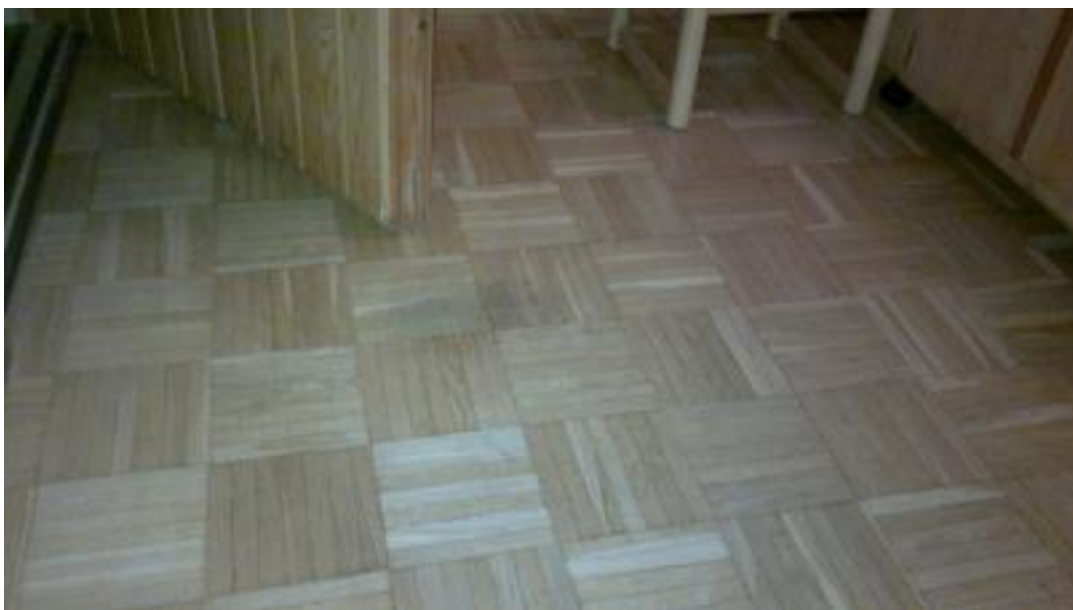
Lattian pintamateriaaleina esiintyi kahdenlaista parkettia ja muovimattoa. Alkuperäistä ruutuparkettia löytyi eteisestä, olohuoneesta ja takkahuoneesta. Parketissa ei ollut merkkejä kosteudesta, halkeamia tai välejä parkettiruuduissa. Kulumia ja viiruja parketissa ei juuri ollut, mutta takkahuoneen puolelta löytyi yksi kuluma. Kuluma oli omituisessa paikassa, sillä se oli varastoon johtavan välioven läheisyydessä noin 200mm oven avaussäteen ulkopuolella, joten oven hankautumisesta lattiaan, se ei ollut voinut syntyä. Varmuuden vuoksi kulumaa tarkasteltiin pintakosteusmittarilla, jonka minimiarvo oli 5/0 ja maksimiarvo 30/100. Kuluman kohdalla kosteusarvoksi mitattiin 6/3, joten kosteusteknisistä syistä kuluma ei ollut syntynyt, sillä kosteusarvo oli niin lähellä minimiarvoa. Yleisesti ruutuparketti oli alkuperäisyyden vuoksi hieman tummentunut, mutta muutoin hyväkuntoinen.

KUVA 14. Takkahuoneen ruutuparkettia ja kuluma

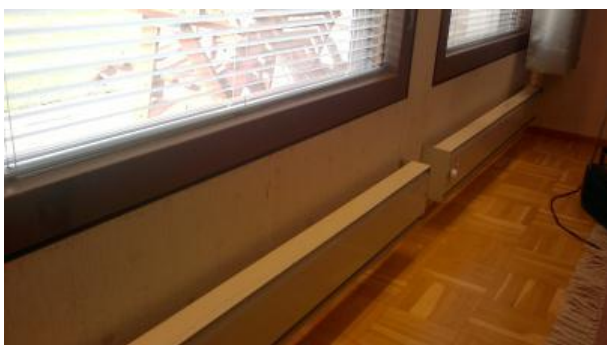
Perinteiset ikkunat olivat 3-kertaisilla lasilla, kaikissa oli sälekaihtimet ja vain olohuoneen suurissa ikkunoissa ei ole tuuletusluukkuja. Ikkunoita oli kolmea kokoa 18x12, joita löytyi olohuoneesta, 14x15, joita oli olohuoneen pienempi ikkuna, keittiön ja makuuhuoneiden ikkunat ja 6x15, joka oli takkahuoneen ikkuna. Puitteiden kunto oli pääasiassa hyvä, mutta olohuoneen suurten ikkunoiden alapäävät olivat vähän heikommassa kunnossa, johtuen auringon paisteen rasituksista. Maalipintoja ei ollut uusittu, joten haalistuneisuutta, kulumia ja pieniä halkeamia maalipinnoista löytyi. Maalipinnat eivät hilseilleet, kupruilleet tai ollut päässyt kosteuden kanssa tekemisiin.

KUVA 15. Ikkunapuitteita

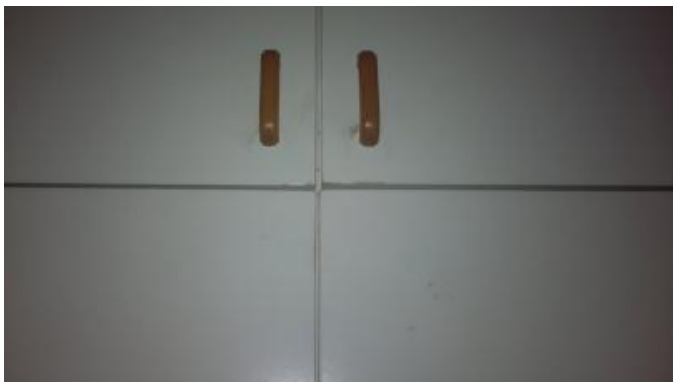
Komeroiden ovien toimivuus oli hyvällä tasolla, saranat avautuvat jouhevasti ja vetimet eivät heiluneet. Vetimiä oli kahdenlaisia, vanhoja muovivetimiä, joista osa oli jo haljonneita, mutta olivat kuitenkin hyvin kiinni yhdellä ruuvilla. Toiset vetimet olivat pystyyn asennettuja puuvetimiä, jotka olivat kunnoltaan hyviä ja kiinni kahdella ruuvilla. Tulevaisuudessa vetimiä vaihdettaessa on otettava huomioon puuvetimien pystyasennus. Mikäli haluaa vetimet vaaka-asennuksella, on pystyasennuksen toinen reikä tukittava ja maalamalla häilytettävä.

KUVA 16. Komeroiden ovet puuvetimillä

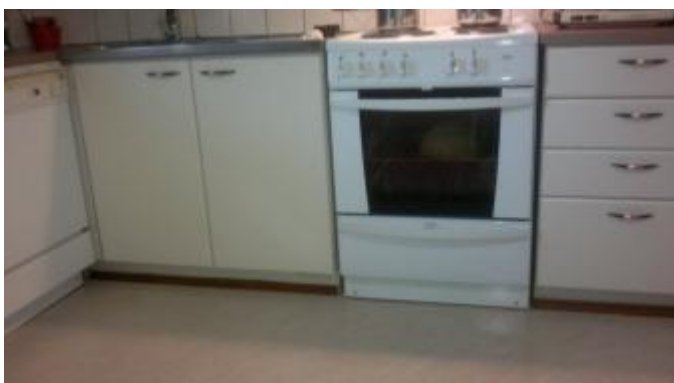
Pintamateriaalit olivat keittiössä samat kuin muuallakin, mutta joutuvat alttiiksi erilaisille rasituksille kuin esimerkiksi olohuoneessa. Katossa oli valkoiseksi maalattua Haltex levyä, joka oli saanut osansa rasituksista ja paikoittain tummentunut, etenkin hellan läheisyydessä. Syynä lienee erilaisten vesi- ja rasvahöyryjen pääsy kattoon, jotka aiheuttanut tummentumat. Seinät olivat valkoiseksi maalattua lastulevyä, joka peruskunnoltaan hyvä ei turvonneisuutta tai halkeamia. Maalipinnoista oli haalistuneisuutta ja roiskeita, mutta nämä haitat lähinnä esteettisiä. Yhdellä seinällä olevan kylmiön läheisyydessä ei esiintynyt, mitään normaalista poikkeavaa. Lattiassa oli muovimatto, joka oli iän myötä vurtunut, roiskeinen ja siinä oli hellan edustalla muutama pieni kolo.

KUVA 18. Keittiö

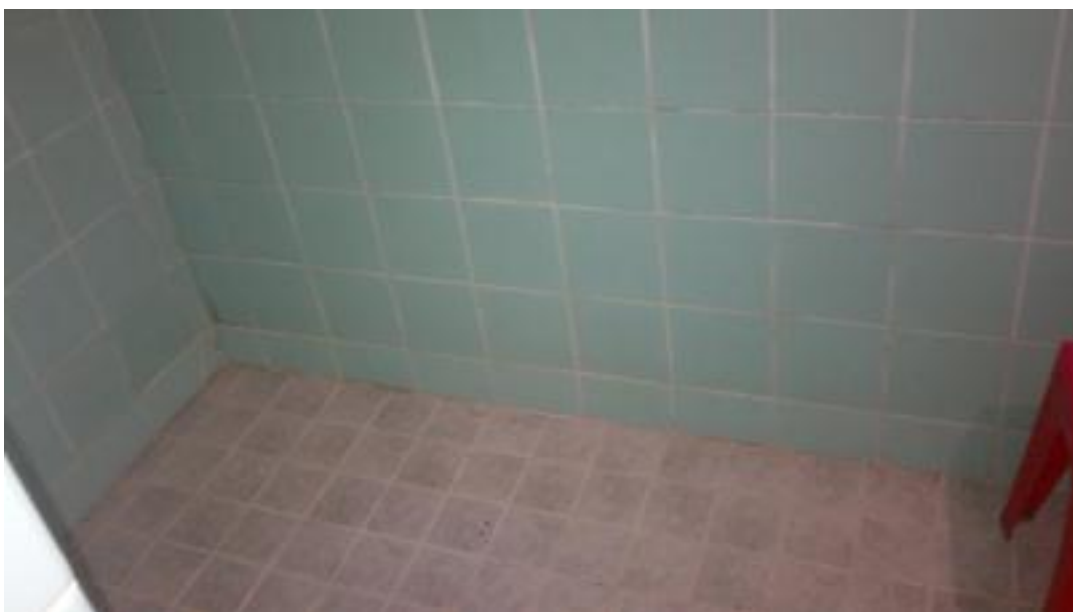
Kosteuden suhteen saunan puolella ei ollut ongelmia. Pesuhuoneen puolella suihkunurkkauksessa huomautettavaa sen sijaan löytyi. Seinä- ja lattialaattojen saumoissa oli tummentumia sekä seinän ja lattian liitoksessa ei ole silikonisaumaa vaan saumalaastia, joka oli paikoittain vahvasti tummentunut. Tummentumat eivät voineet johtua puutteellisista kallistuksista, mutta puolestaan puutteellisesta tuuletuksesta voi. Koska pesuhuoneen tuuletusluukun sijainti, ei ollut suihkunurkkauksen kannalta paras mahdollinen ja ilma ei suoraan sinne päässyt. Tuuletusluukkua tulisi pitää suihkun käytön jälkeen auki aina tarpeeksi kauan, että ilma pesuhuoneella vaihtuisi paremmin.

KUVA 19. Pesuhuoneen suihkunurkkaus

Lattiakallistukset olivat riittävät, mutta pieni pintakosteus laattoihin aina jäi. Suihkua käytetään päivittäin ja sauna lämmitetään vain kerran viikossa, joten saunan lämpö ei pääse kuivattamaan lattiaa. Lattialämmitystä ei pidetä päällä kuin saunapäivinä aamusta siihen asti kun on saunottu, eli lattialämmityskään ei kuivata laattoja ja sen saumoja. Varmuuden vuoksi tarkasteltiin suihkunurkkausta pintakosteusmittarilla, jonka minimiarvo oli 5/0 ja maksimiarvo 30/100. Suihkunurkkauksessa ja sen läheisyydessä kosteusarvot olivat 15 - 17/40 - 50, joten kosteutta oli hieman liikaa. Tulosten perusteella olisi suotavaa tutkituttaa pesuhuone- ja saunatilat kosteuden suhteen perusteellisesti esimerkiksi rakennekosteuden mittaus ja muut lisätutkimukset, olisivat tässä tapauksessa tarpeellisia.
