Omakotitalon kuntoarvio

Metropolia Ammattikorkeakoulu

Tekijä: Hannu Korhonen
Otsikko: Omakotitalon kuntoarvio
Sivumäärä: 22 sivua + 2 liitettä
Aika: 1.11.2021

Kuntoarvioraportti

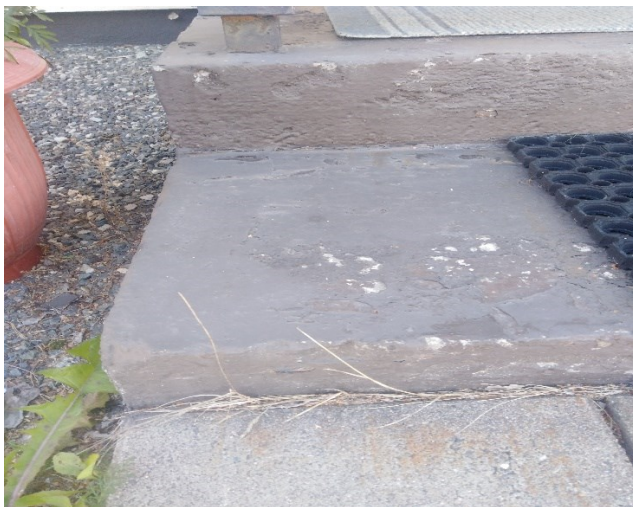
Rakennuksen ulko-oven edessä olevissa betonirappusissa on halkeamia ja betonia on lohkeillut pois. Myös ulko-ovelle johtava betonilaatoitus on pullistellut. Piha-alueella olevassa asfaltissa on muutamia halkeamia.

Betonirappusista on lohkeillut betonia pois

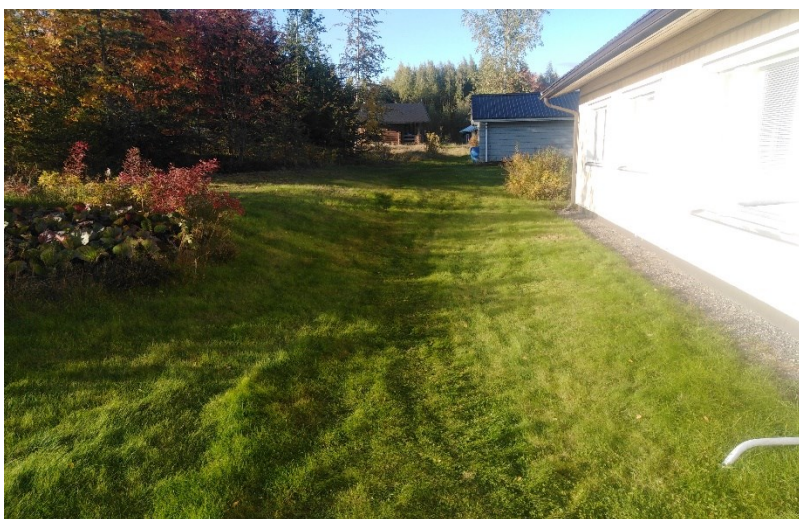
Rakennuksen takapihan puoleinen maanpinta viettää osittain sokkelia päin.

Rakennuksen takapihalla pintamaa viettää osittain rakennukseen päin

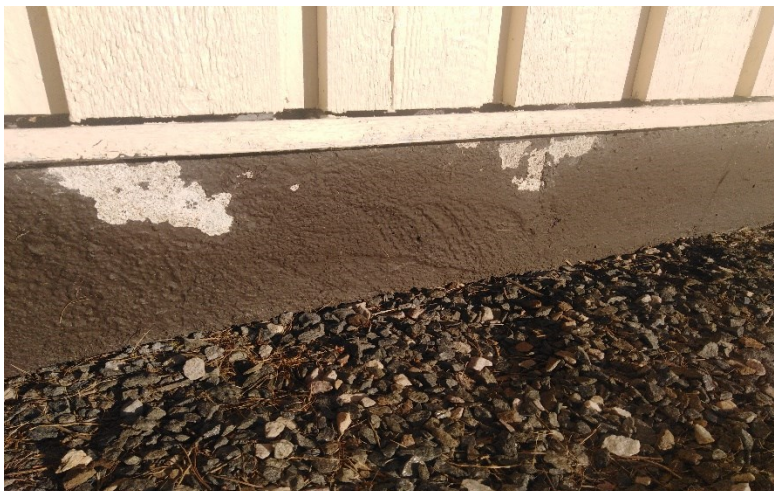
Sokkelin ulkopinnoista on lohkeillut palasia ja maalia on irronnut. Lattiamateriaalin alla olevaa betonivalun kuntoa ei tässä tutkimuksessa pysty toteamaan.

Sokkelista on useasta kohdasta lohjennut palasia

- Sokkelissa olevat vauriot tulisi paikata ja sokkeli tulisi maalata uudestaan

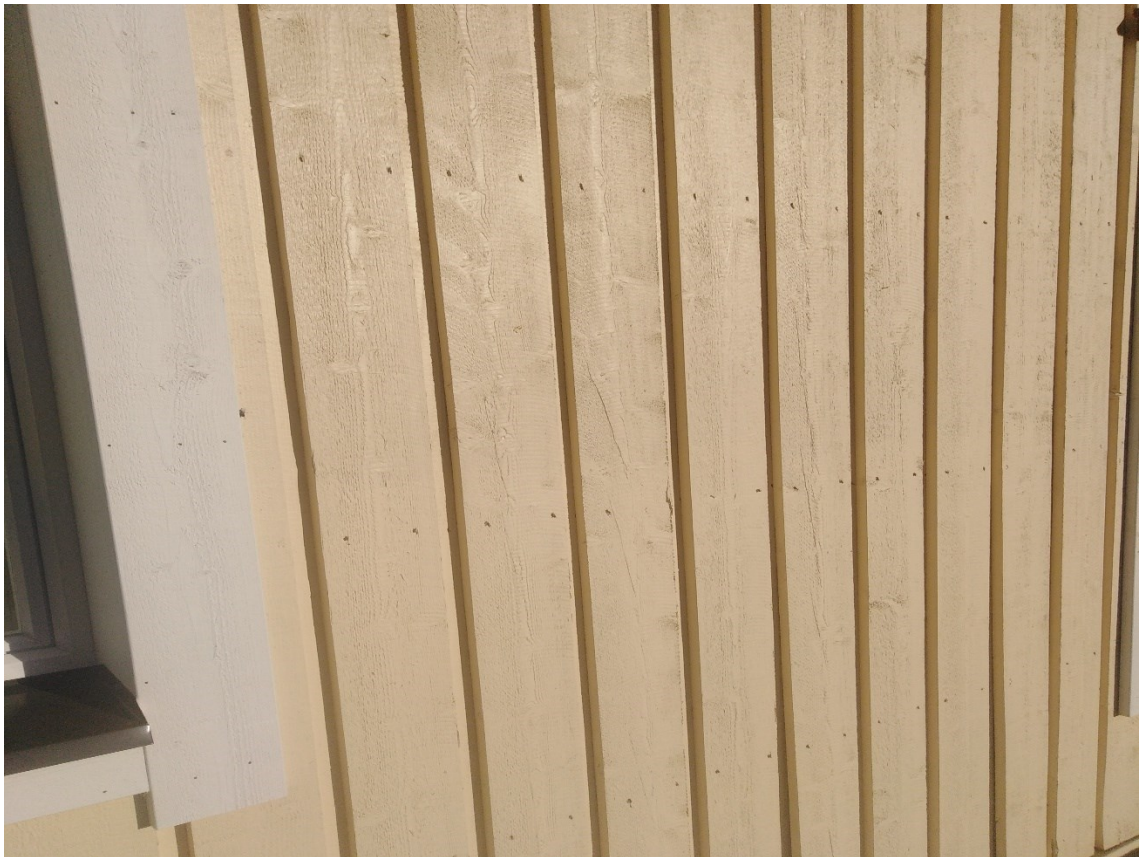
Tutkimuksessa ei nähty rungon sisäosien kuntoa, mutta ulkoisesti ei ole merkkejä esimerkiksi halkeamista tai seinien kallistumisista.

Rungossa ei näkynyt merkkejä vaurioista

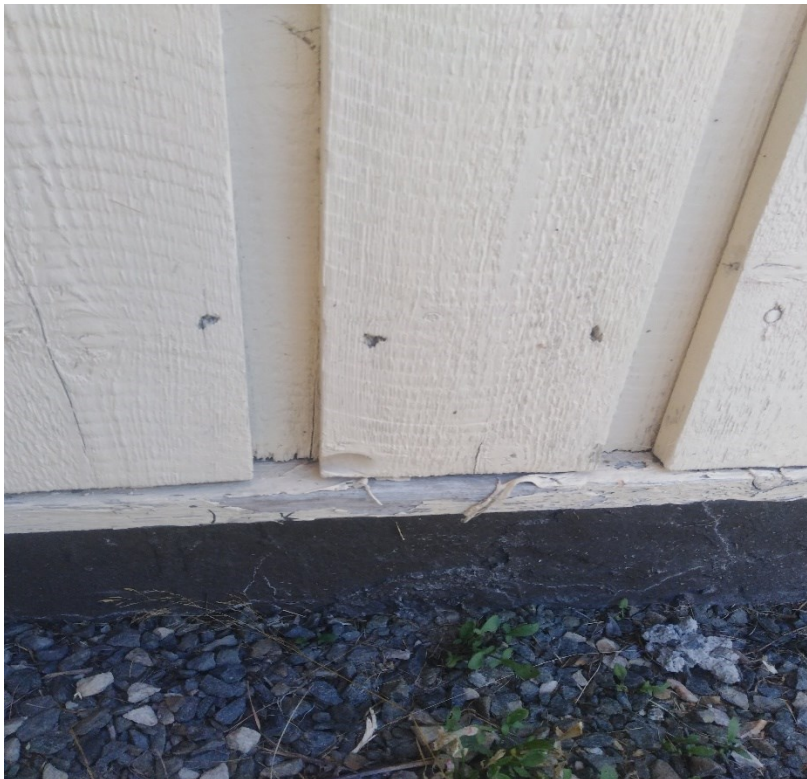
Jokaisella rakennuksen sivulla on maalia lähtenyt pois ulkoseinistä, erityisesti rakennuksen etelä sivulla.

Julkisivusta on irronnut maalia useasta kohdasta

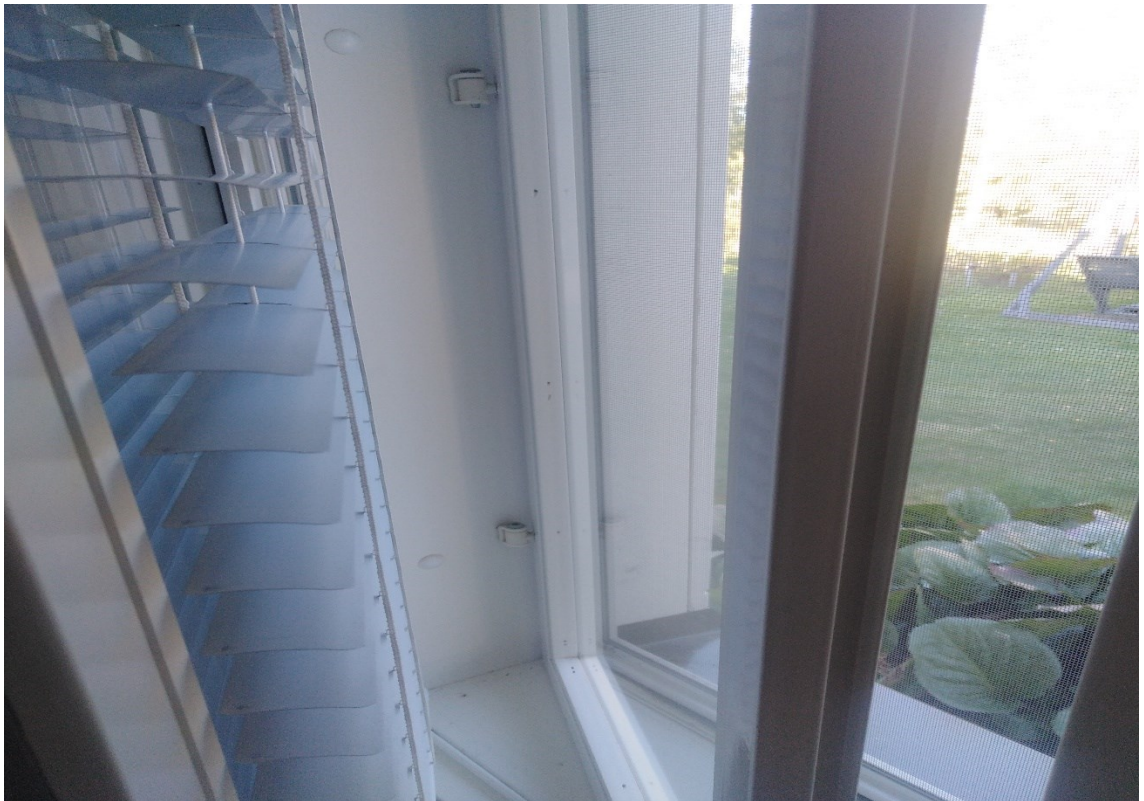
Ikkunoista ei löytynyt huomautettavia asioita

Ikkunat ovat hyvässä kunnossa

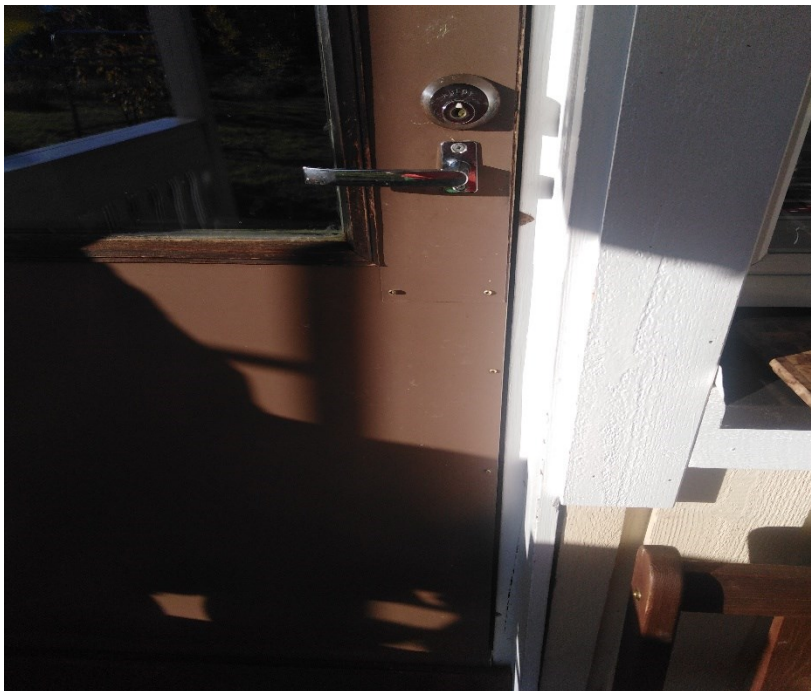
Molemmissa ulko-ovissa on havaittavissa liian suuria ilmarakoja, kun ne laitetaan kiinni. Rakennuksen sivulla olevassa ulko-ovessa on tehty pellitys suojaamaan sen vaurioitunutta puupintaa. Pinnasta on maali ruvennut irtoamaan ja se on halkeillut. Molemmat ulko-ovet myös roikkuvat.

Ulko-ovessa oven ja karmin välinen rako kasvaa alaspäin, aiheuttaen alas ilma-
raon

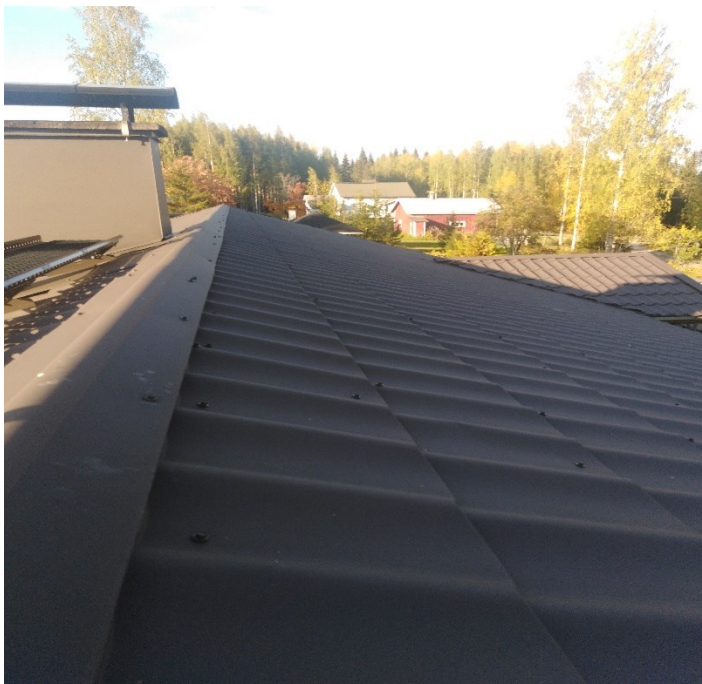
Rakennuksen ullakolla ei näy vaurioita kattoristikoissa ja yläpohjan lämmöneriste näyttää kuivalta. Vesikate on silmämääräisesti hyvässä kunnossa ja ullakolla ei näy merkkejä mahdollisista vesivuodoista. Kaikki katolle nousevat läpiviennit on pellitetty.

Vesikate on hyvässä kunnossa

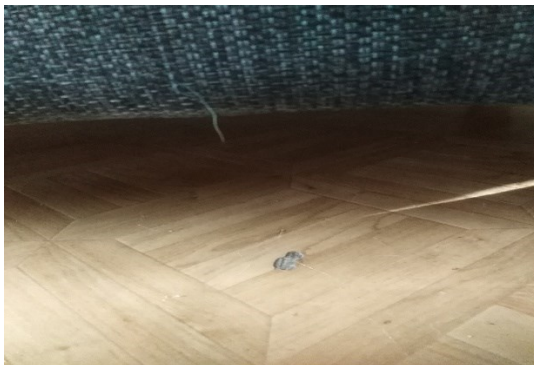
Lattiamatossa on useita kuvan kaltaisia reikiä

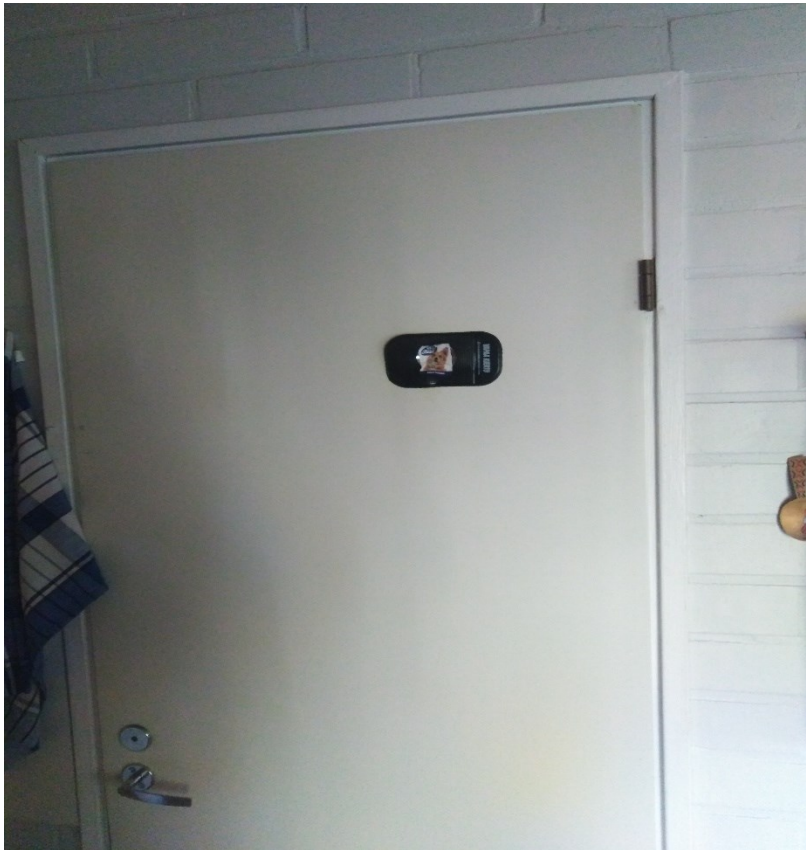
Ovessa on reikä ja se on paikattu väliaikaisesti tarralla

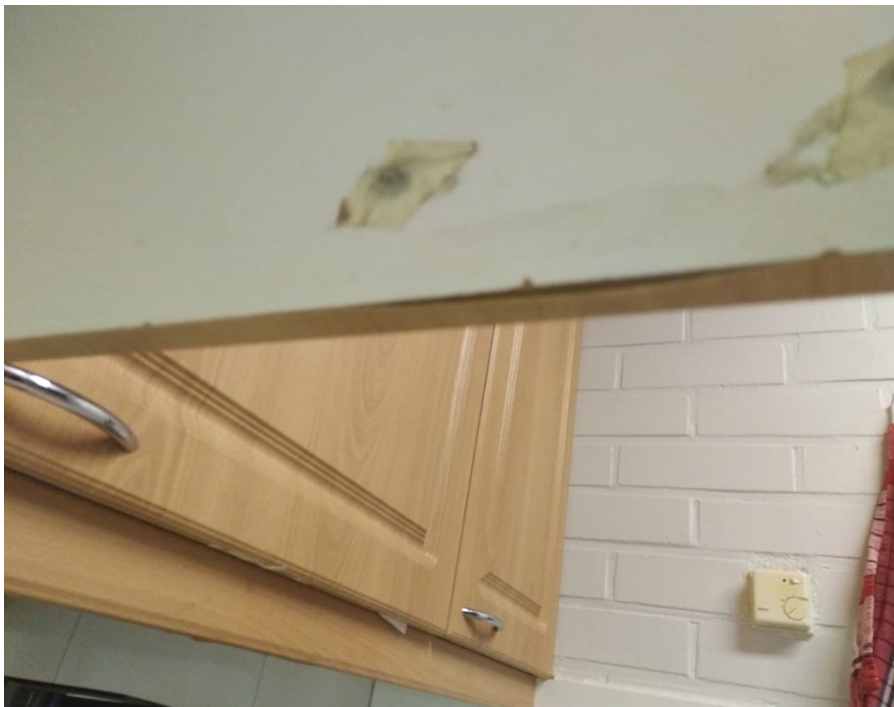
Keittiön kalusteista on pinta rikkoutunut

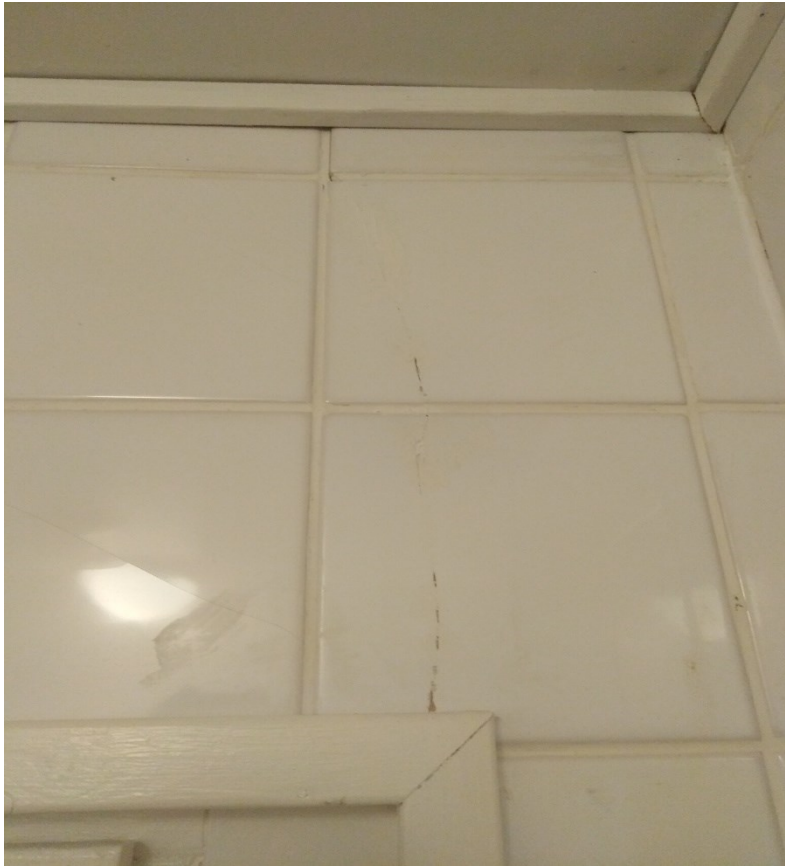
WC:n ja kylpyhuoneen laattapinnoissa on halkeamia

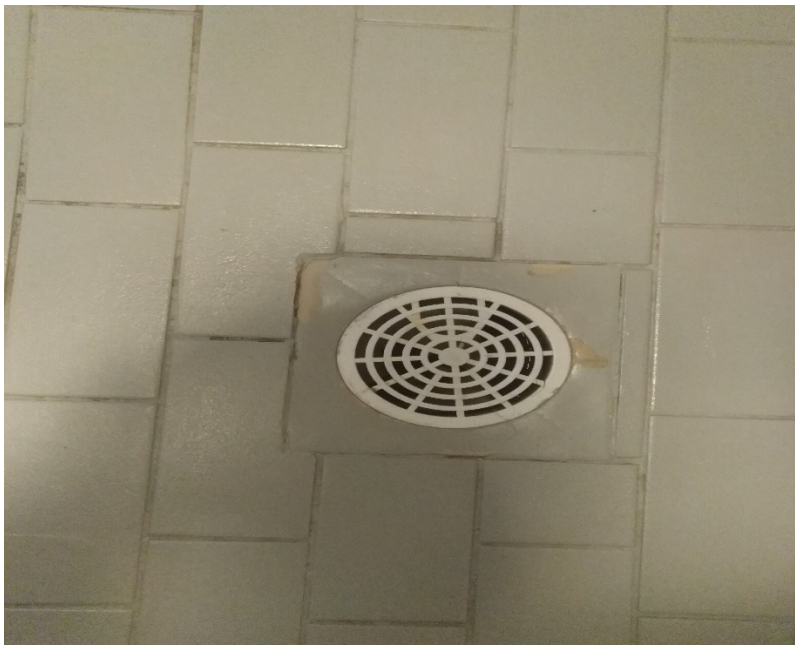
Kylpyhuoneen lattiakaivon ympäriltä on laattamaali irronnut

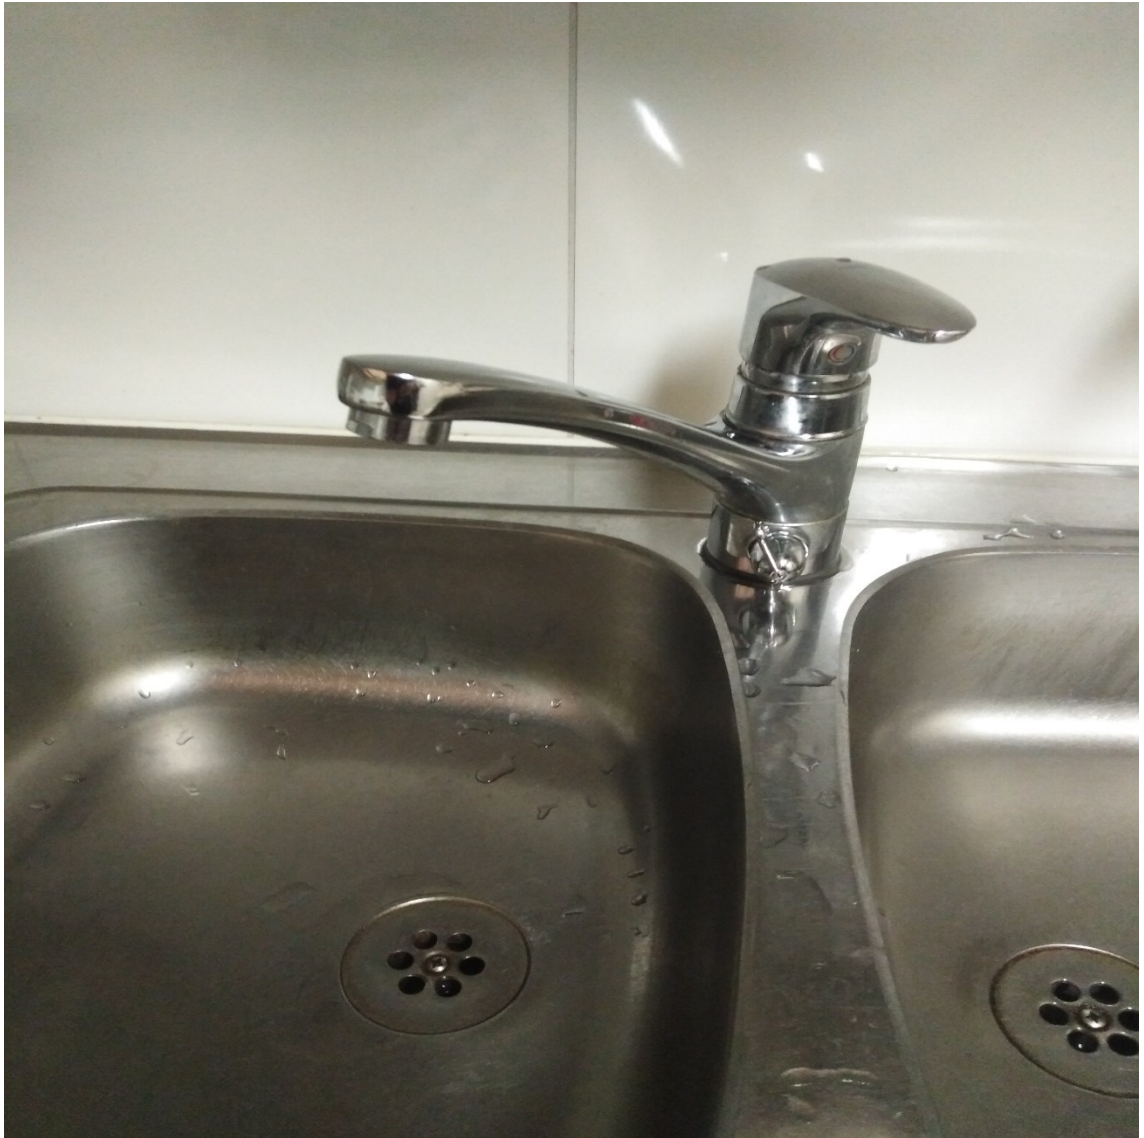
Hanat ovat hyvässä kunnossa

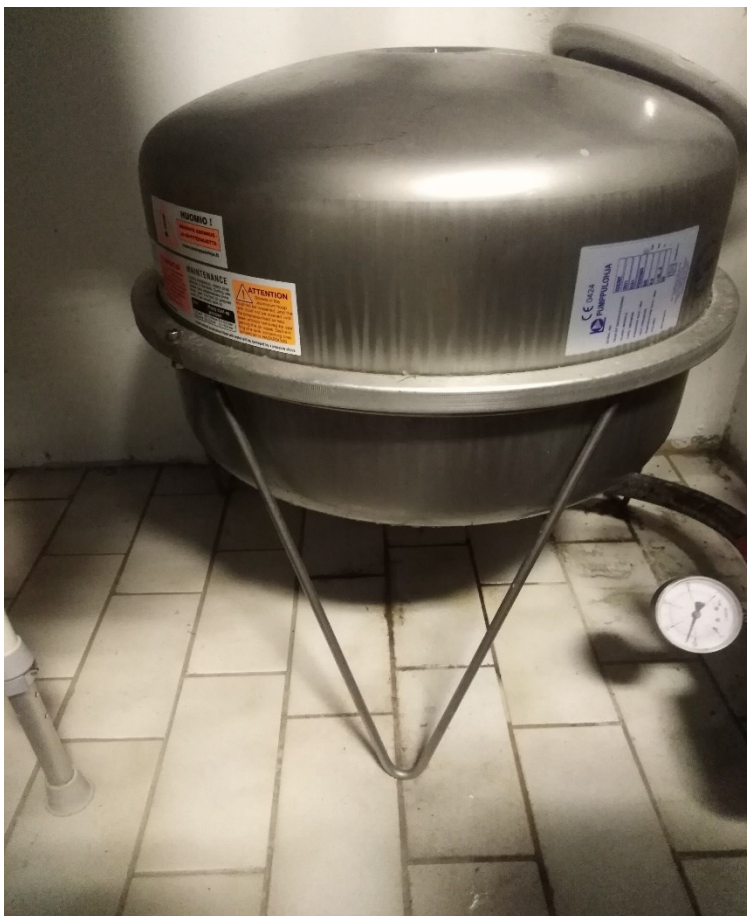
Uusittu paisuntasäiliö

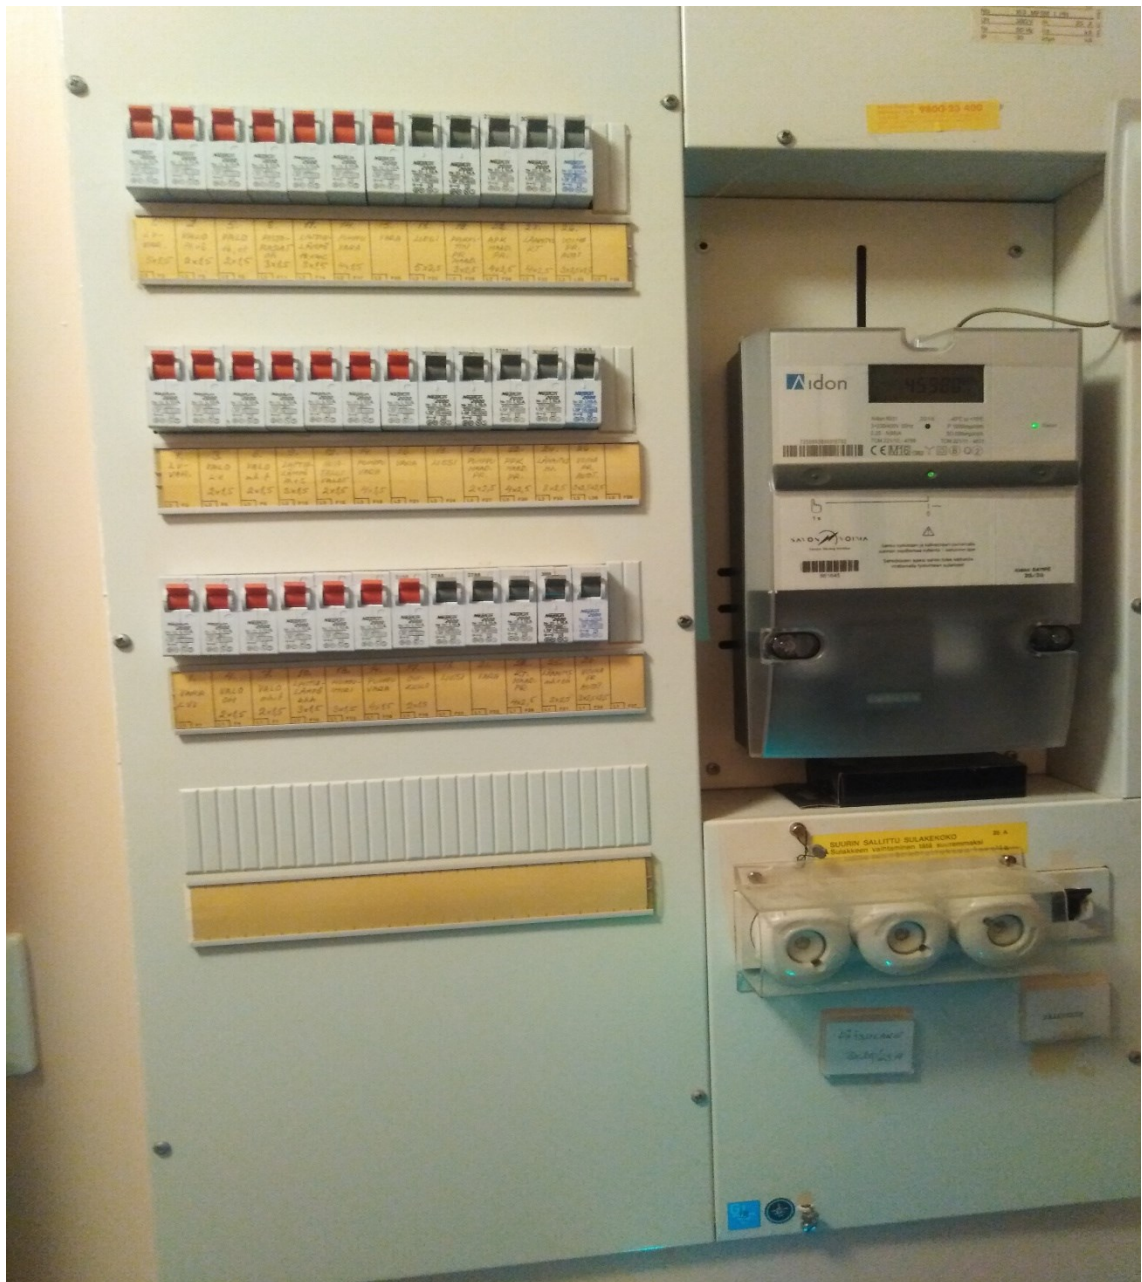
Etäluettava sähkömittari on asennettu vuonna 2012
